Informe: LM-PI-AT-004-17

## EVALUACIÓN DE LA CALIDAD Y DESEMPEÑO DE LA MEZCLA ASFÁLTICA Y EL PAVIMENTO

**Proyecto: Contratación del Diseño y Construcción de la Ruta  
Nacional No. 3, Sección: Intersección Pozuelo (Radial Uruca, Ruta  
Nacional No. 108)-Intersección Jardines del Recuerdo (Ruta  
Nacional No. 106)**

## INFORME FINAL DE AUDITORÍA TÉCNICA EXTERNA

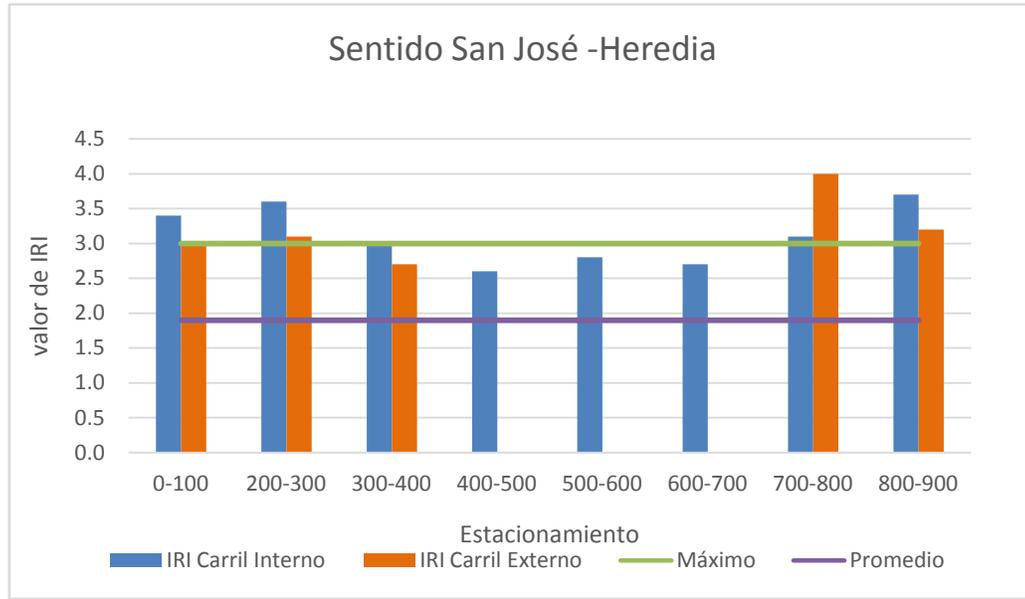
**Gráfico 1.** Valores individuales de IRI Sentido San José Heredia

De la tabla anterior se observa que no se cumplen con los requisitos para promedio y desviación estándar solicitados por la especificación. En el Gráfico 1 se observan los valores individuales de IRI para el sentido San José - Heredia para los carriles interno y externo.

Se puede observar que algunos de los datos antes mostrados no cumplen con el parámetro exigido. Como se mencionó anteriormente el objetivo de este análisis en específico es garantizar una adecuada distribución de los datos evitando que la mayoría tiendan al límite superior de la especificación.

- 12.1 Se sugiere a la Unidad Ejecutora exigir al contratista la corrección de defectos de regularidad encontrados en el pavimento luego de realizar la medición del IRI según lo indicado en el CR-2010. Así como velar para que en futuros proyectos se tomen en consideración las prácticas constructivas adecuadas con el fin de cumplir la especificación de IRI y evitar reparaciones innecesarias.

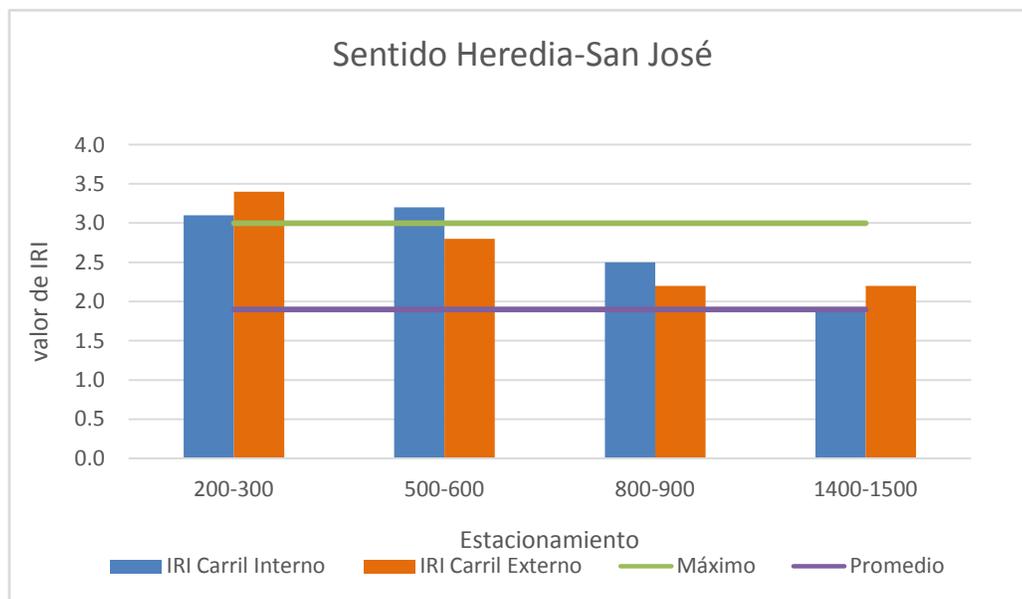
**Gráfico 2.** Valores individuales de IRI Sentido Heredia San José

De la tabla anterior se desprende que no se cumple lo especificado tanto para el promedio como para la desviación estándar. En el Gráfico 2 se observan los valores individuales para los carriles interno y externo Sentido Heredia San José.

Al igual que en los otros carriles, se puede evidenciar que no se cumple con las especificaciones del CR-2010 para valores individuales en algunos de los tramos.

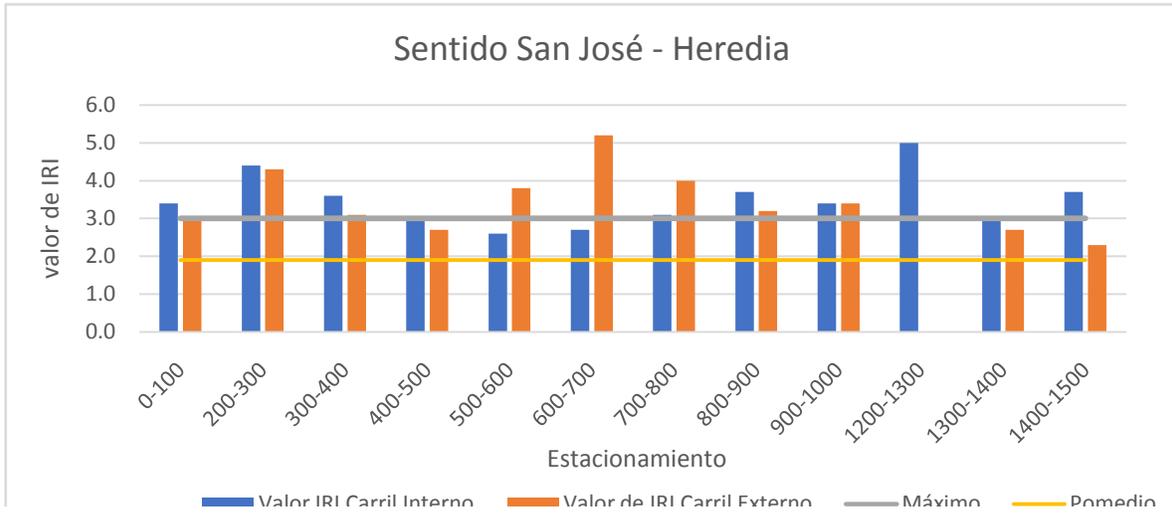
Gráfico 3. Valores individuales de IRI Sentido San José Heredia

De la Tabla 15 se evidencia un incumplimiento tanto en promedio como en desviaciones estándar. En el Gráfico 3 se pueden observar los valores individuales para los carriles interno y externo en el sentido San José Heredia.

De la información anterior se puede observar en la mayoría de los tramos mostrados no cumplen con los valores individuales de IRI exigidos por la normativa.

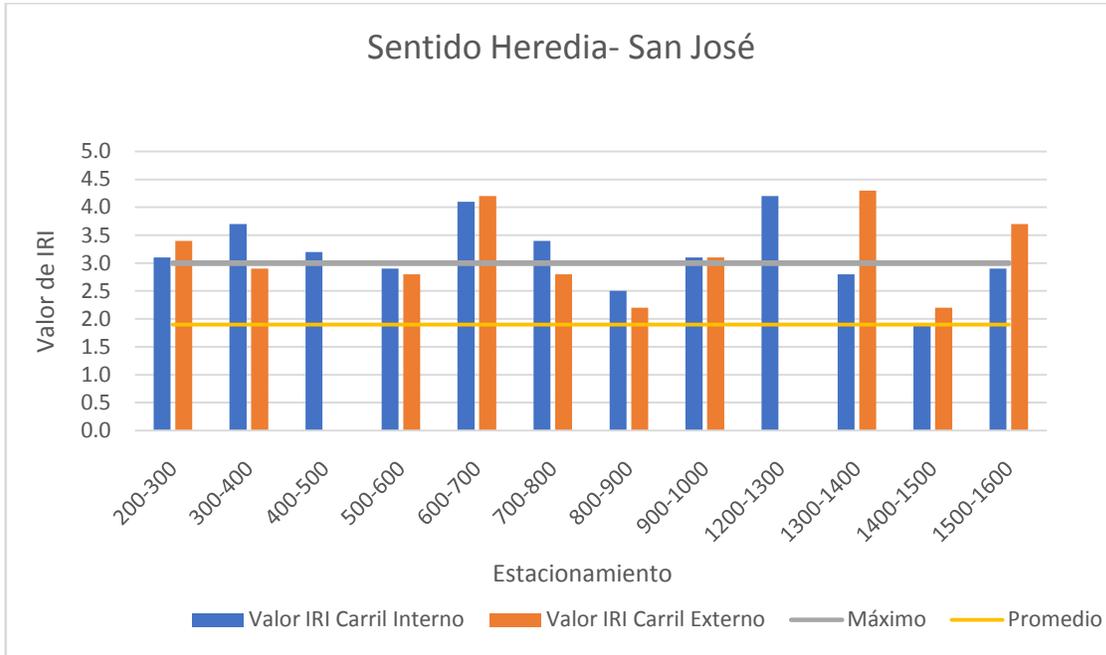
Gráfico 4. Valores individuales de IRI Sentido Heredia San José

pueden observar los valores individuales para el sentido Heredia San José Carriles interno y externo.

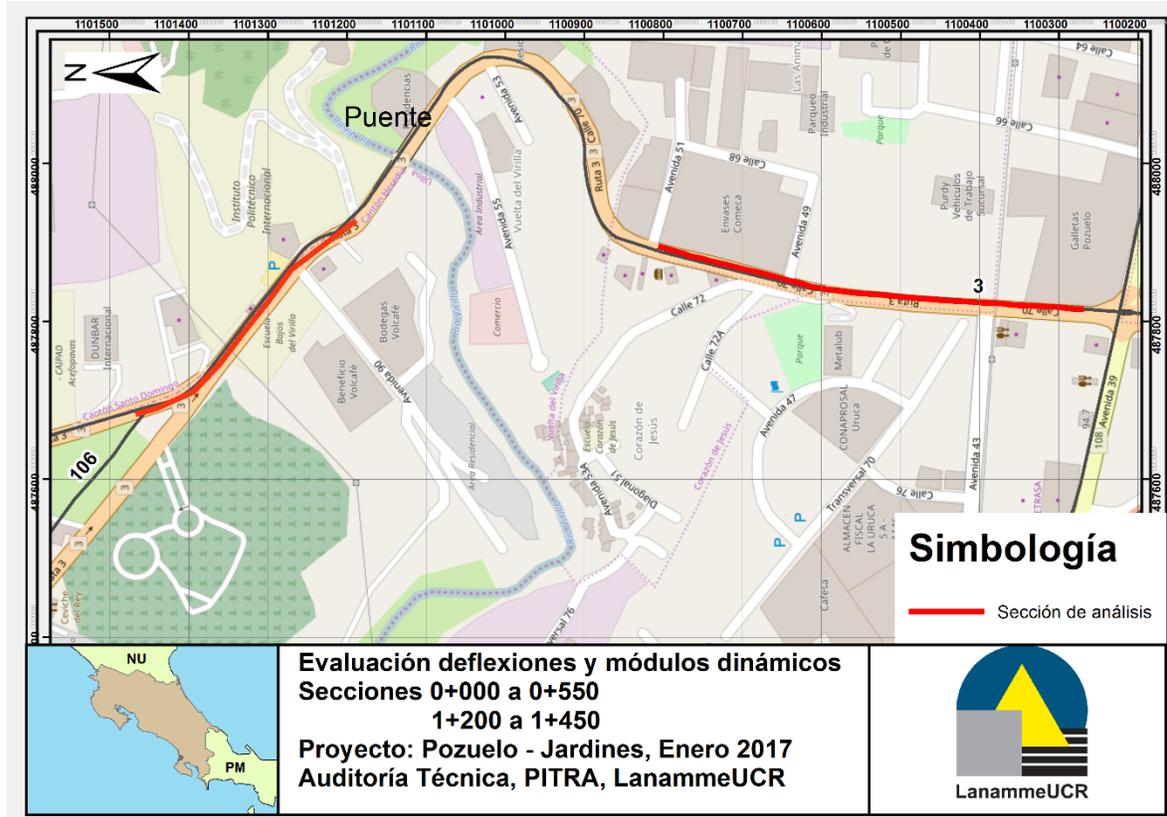
Figura 2. Tramo del proyecto analizado

Se evaluaron únicamente los tramos donde se construyó la estructura nueva de pavimento debido a que no fue posible determinar la estructura y espesores del pavimento que conformaban anteriormente la carretera como consecuencia de la incertidumbre de los datos, puesto que únicamente se contaba con cuatro puntos de cielos abiertos, dos de ellos no lograron determinar la estructura completa y los restantes puntos están fuera de las zonas de estudio. Es por esta razón que quedan fuera de este análisis los tramos donde se colocó solamente sobrecapa, sobrecapa y base estabilizada o se perfiló la capa existente y se colocó sobrecapa.

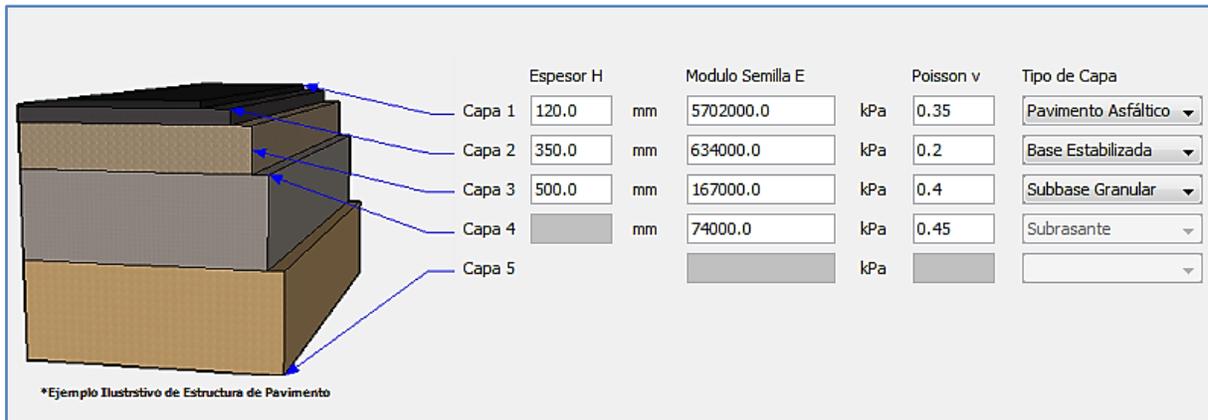
**Figura 3. Estructura de pavimento nueva.**

de sub base granular. En la Figura 4 se presenta a modo ilustrativo la composición de la estructura del pavimento.

Como referencia y datos iniciales se conoce el módulo dinámico de la mezcla asfáltica, que es de 5700 MPa (827.000 psi) a 24 °C, basado en la curva maestra construida a partir de ensayos de laboratorio. Adicionalmente, se conoce que el límite superior de las bases estabilizadas con cemento utilizadas en el país no superan los 2750 MPa (362.600 psi), según el oficio LM-PI-011-2017.

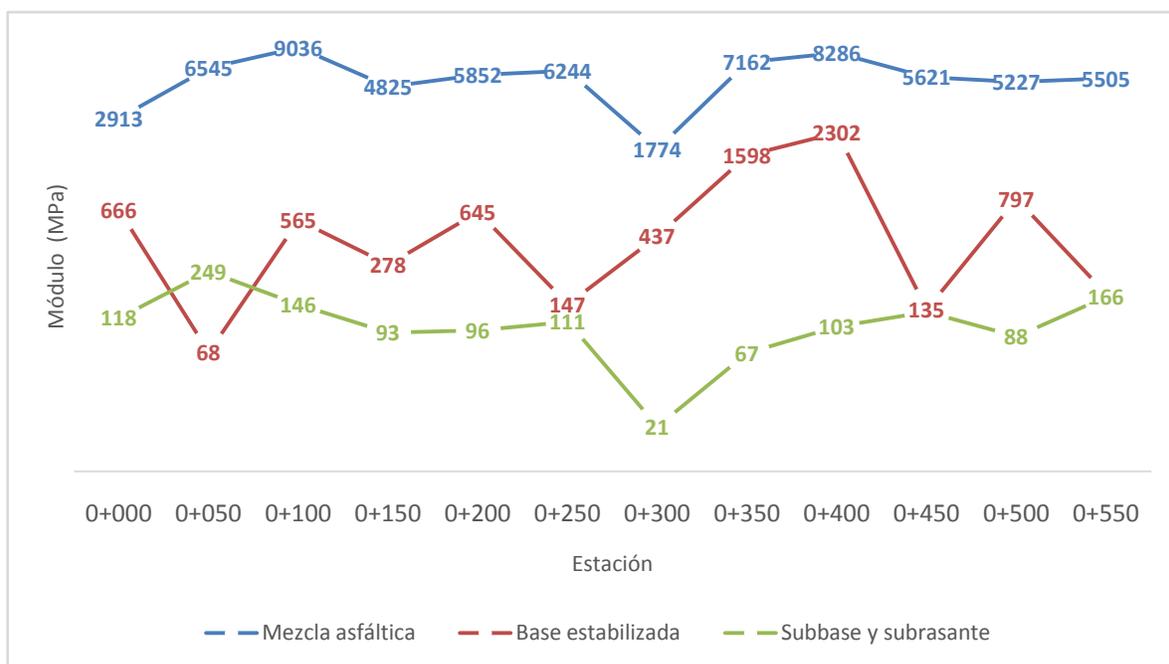
**Gráfico 5.** Módulos retro calculados tramo San José – Heredia Fuente: LanammeUCR

La distribución de los datos a lo largo del tramo analizado con alta variabilidad, principalmente los de la base.

En el Gráfico 5 se muestran los resultados del retrocálculo de módulos en cada punto de ensayo.

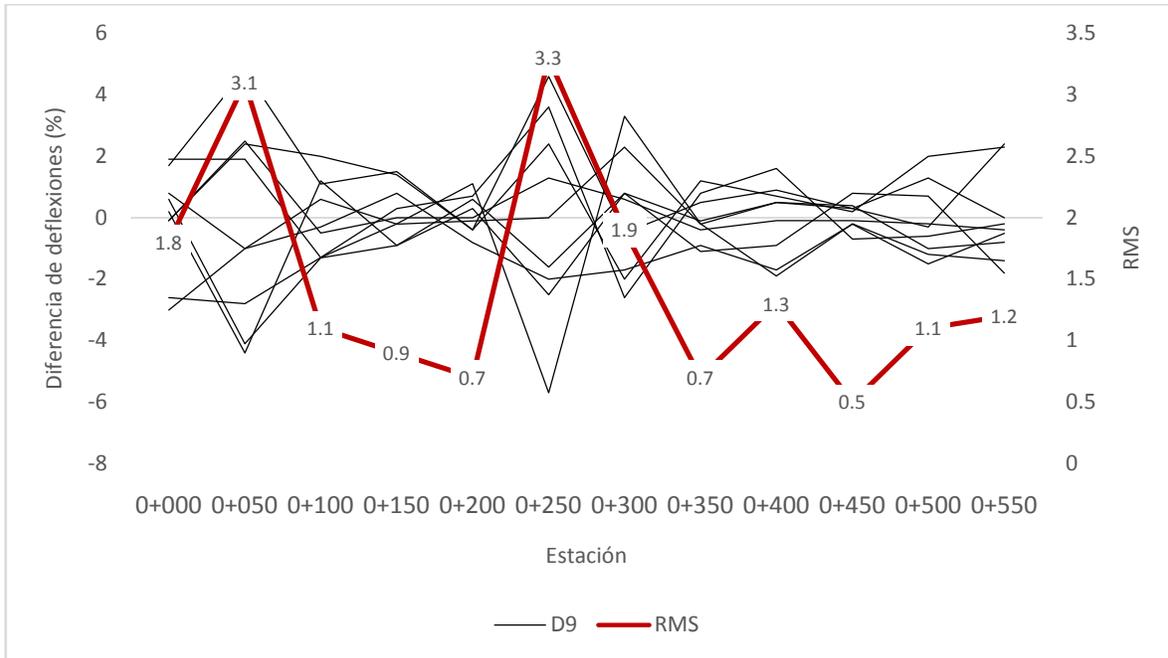
**Gráfico 6.** Diferencias entre deflexiones y error medio tramo San José – Heredia Fuente LanammeUCR

Si se revisan las diferencias porcentuales y el error medio se observa que las diferencias oscilan dentro del rango [-6,5] y el error no es mayor que 3%. Esto se aprecia en el Gráfico 6

Nota: RMS: error medio cuadrático D9: Módulos de superficie

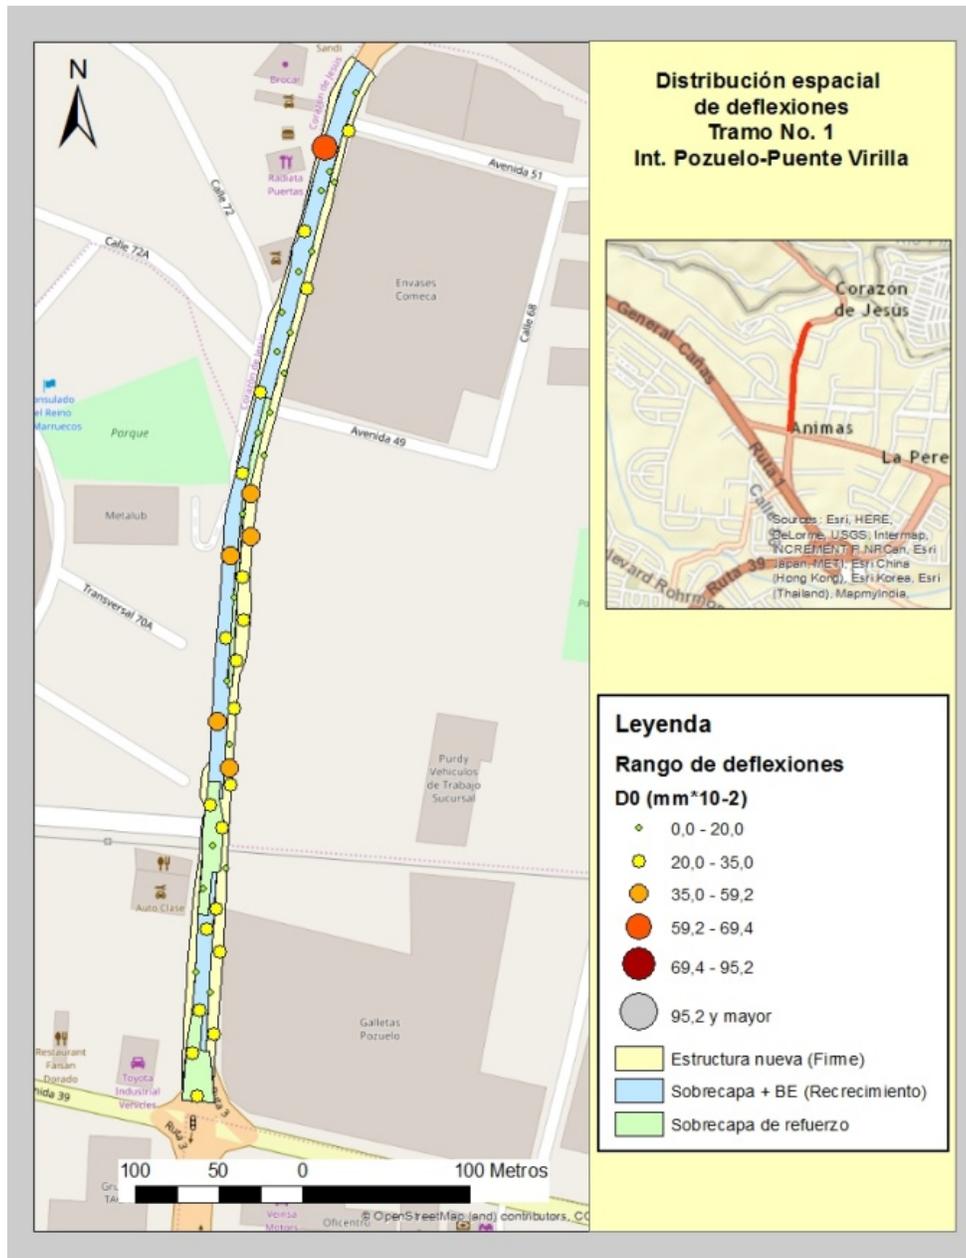
**Figura 4.** Rangos de distribución de deflexiones en el tramo No.1 Pozuelo-Puente Virilla.  
Fuente: Unidad Ejecutora PIV-1 y LanammeUCR.

variabilidad obtenida en cuanto a la magnitud de las deflexiones versus la intervención ejecutada, donde es posible apreciar que los tramos rehabilitados presentan magnitudes menores que las secciones donde se colocó una nueva estructura.

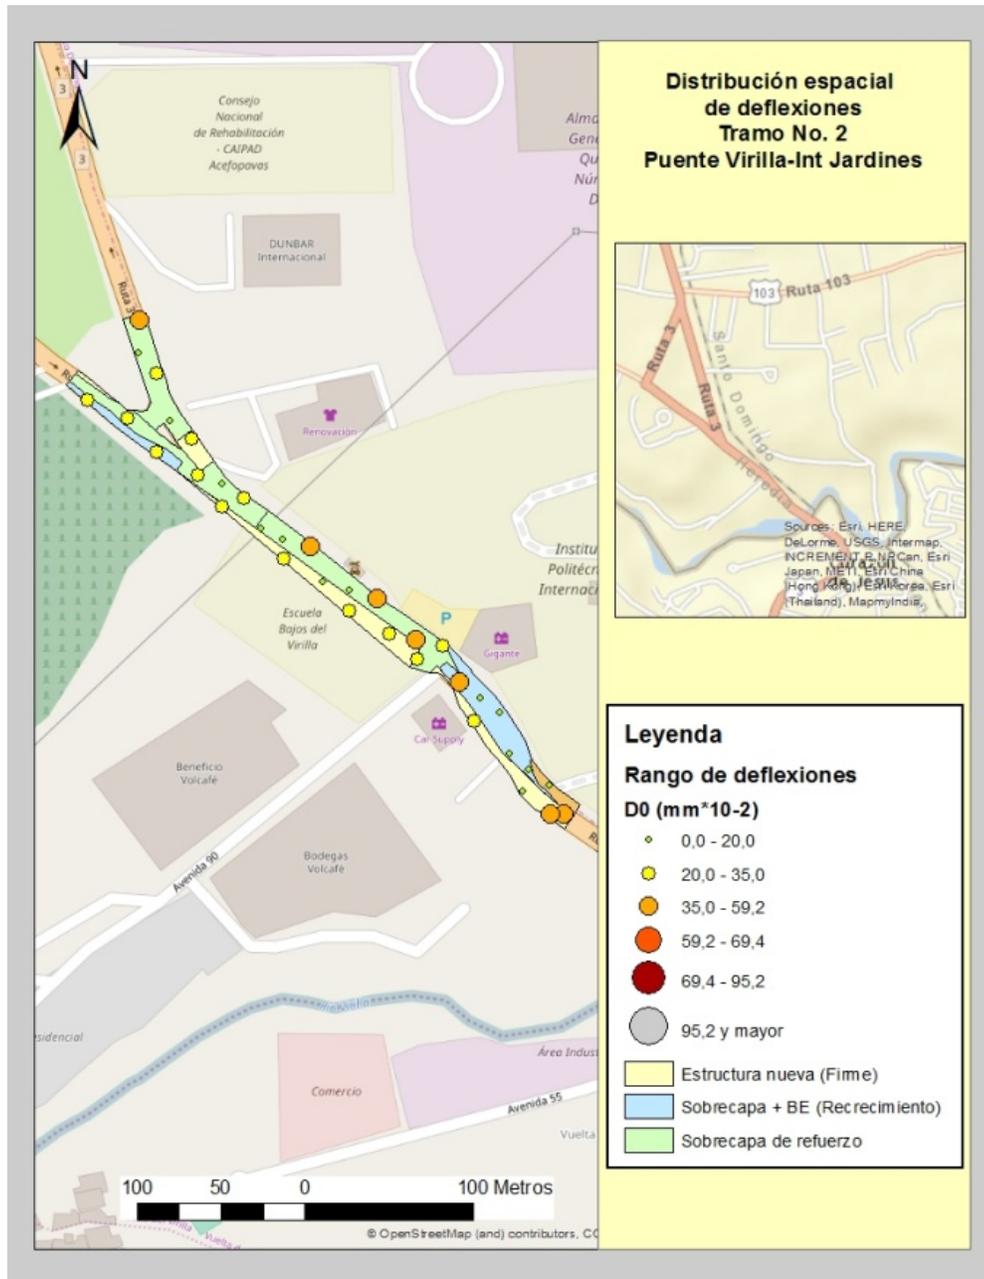
**Figura 5.** Distribución de las deflexiones en el tramo No. 2 Intersección Jardines-Puente Virilla.

La información básica de caracterización de la subrasante muestra que esta capa es heterogénea en cuanto al tipo de material que la compone (suelo tipo MH, CL, SM), tiene una capacidad de soporte muy limitada con valores de CBR por debajo de 4 en todo el proyecto. Sin embargo, La Unidad Ejecutora aprobó la propuesta del contratista donde se eligió para la subrasante un CBR típico de 8,0% para diseñar los tramos con pavimento nuevo a pesar de que los sondeos también identificaron un material de características inferiores en la subrasante (Limo tipo MH con CBR al 95% de 2,7%). Al utilizar un CBR de diseño alto de forma general en los pavimentos nuevos del proyecto se pudo incurrir en un riesgo potencial de falta de capacidad en estos pavimentos.

No se evidenció la ejecución de estudios adicionales como mediciones de deflexiones a nivel de proyecto, ni la ejecución de procedimientos de retrocálculo de módulos para evaluar la condición del pavimento existente y valorar el diseño de la sobrecapa de refuerzo en los tramos intervenidos, dadas las condiciones de deterioro y la heterogeneidad de materiales que comprendían las capas subyacentes de la estructura de pavimentos existentes. El uso de la herramienta de retrocálculo a nivel de proyecto pudo coadyuvar en la definición del reforzamiento del pavimento existente, dada su condición de variabilidad en cuanto a la cantidad y tipo de materiales de las capas subyacentes y tener mayor certeza en cuanto a las áreas que requerían ser saneadas.

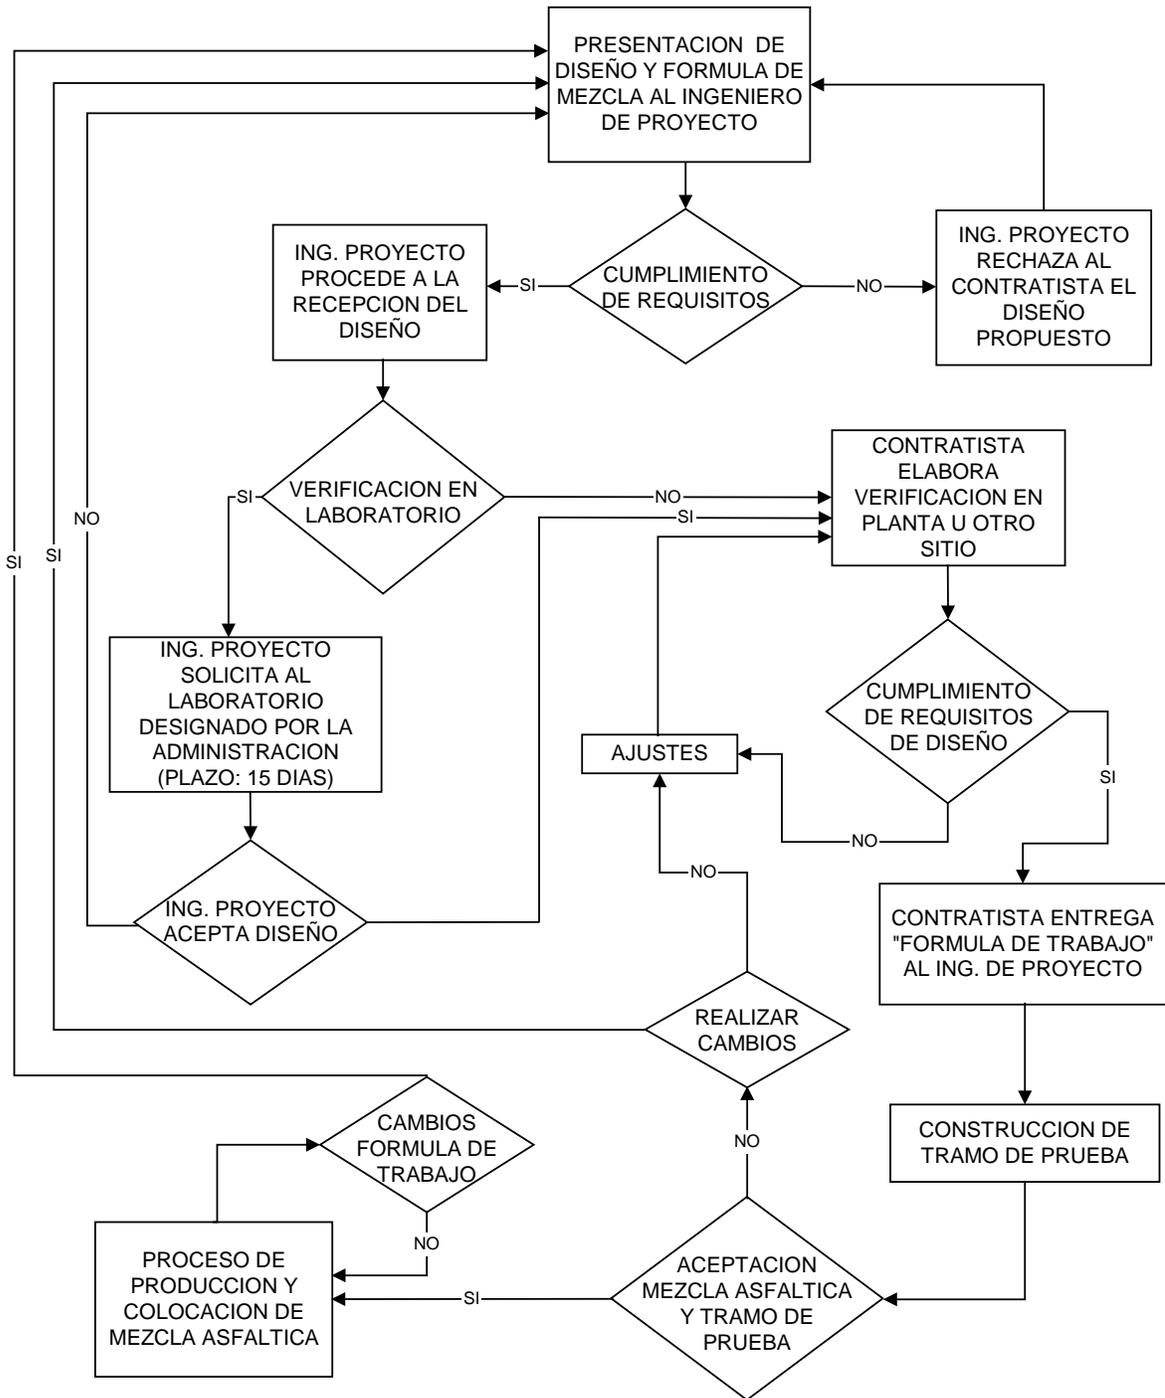
Figura 6. Flujograma recepción, verificación y aceptación de diseños de mezcla asfáltica. (Fuente: MOPT, Disposición Vial MN-01-2001)

En la Figura 6 se observa el flujograma para el proceso de recepción, verificación y aceptación de diseños de mezcla asfáltica.

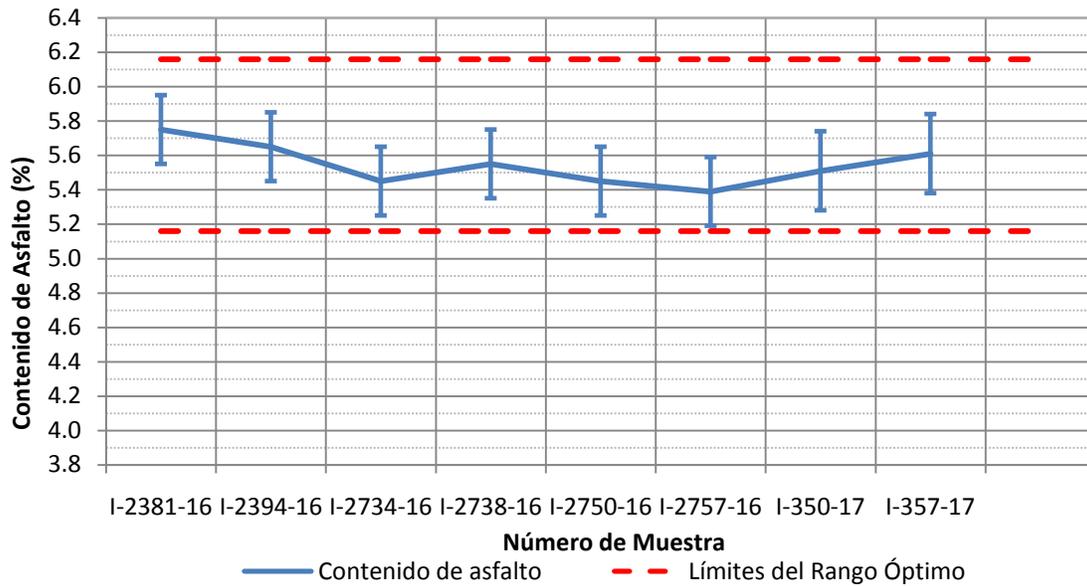
**Gráfico 7.** Resultados de contenido de asfalto en las muestras de mezcla asfáltica ensayadas por el LanammeUCR.

Al realizar el análisis de los resultados de laboratorio reportados en los Informes de Ensayo emitidos por el LanammeUCR, se evidencia que todos los resultados de contenido de asfalto se encuentran dentro del rango especificado. En el Gráfico 7 se presentan los resultados de los ensayos de las muestras analizadas. Se indica el valor de contenido de asfalto obtenido, así como los límites del rango óptimo, de acuerdo con los datos de los informes de diseño de mezcla utilizados.

Se denota los resultados de contenido de asfalto se encuentran dentro de los límites del rango óptimo, pero se observa una tendencia al límite inferior del rango, incluso la muestra 2757-17 se acerca al límite inferior al considerar la incertidumbre del ensayo.

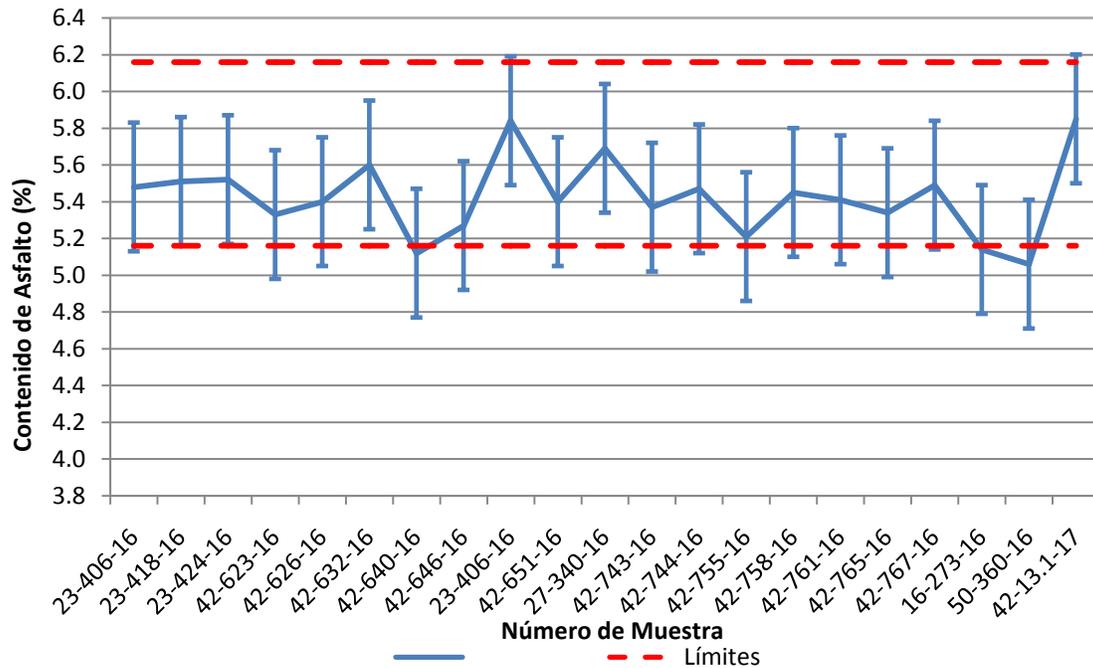
Gráfico 8. Resultados de contenido de asfalto en las muestras de mezcla asfáltica ensayadas por laboratorio de verificación de calidad.

En el caso de los resultados del laboratorio de OJM Ingenieros Consultores, el cual funge como laboratorio de verificación de calidad, se observa que existen 3 datos fuera de los rangos establecidos para el contenido de asfalto óptimo de la mezcla asfáltica en caliente, estos datos se observan en el Gráfico 8.

En los resultados obtenidos por el laboratorio de verificación aparte de los datos fuera de los límites, los cuales cuentan con menos asfalto del requerido, se observa una tendencia a estar cercanos al límite inferior. Incluso considerando la incertidumbre del ensayo existe la posibilidad de que 6 muestras se encuentren fuera de los límites permitidos. En la Tabla 26 se observan los valores obtenidos, resaltados en rojo se encuentran los valores fuera de los límites especificados.

A pesar de contar con 3 valores por debajo de los límites permitidos, al realizar el análisis estadístico de los muestras se observa que el porcentaje fuera de los límites es menor al porcentaje de rechazo para el lote producido, por lo cual el material colocado es aceptado por el parámetro de contenido de asfalto. Sin embargo, es criterio del equipo auditor que en caso de presentarse una cantidad de asfalto menor al requerido en la mezcla producida, es posible que se dé una reducción de la vida útil de la misma especialmente por el daño por humedad.

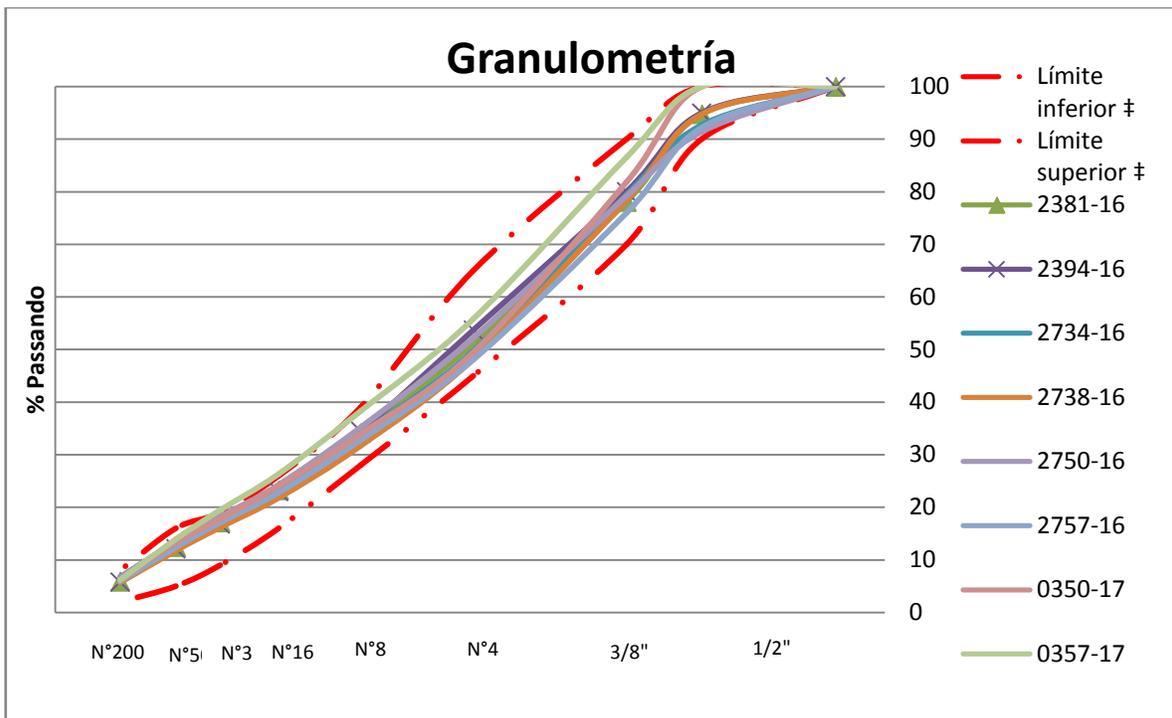
**Gráfico 9.** Resultados de composición granulométrica reportados por el LanammeUCR

De los resultados presentados en la Tabla 27 se determina que solamente una muestra no cumple satisfactoriamente en dos mallas los requisitos establecidos con respecto a los límites de tamaño granulométrico establecidos en la Tabla 1 de la Disposición Vial AM-01-2009 para la granulometría de diseño.

Sin embargo, el Grafico 9 se denota que las curvas granulométricas para los agregados finos (malla N°16 a N°200) se encuentran cercanas al límite superior especificado en la normativa vigente, lo cual implica una composición granulométrica más gruesa y por ende propensa a permitir mayor cantidad de vacíos entre las partículas de agregado.

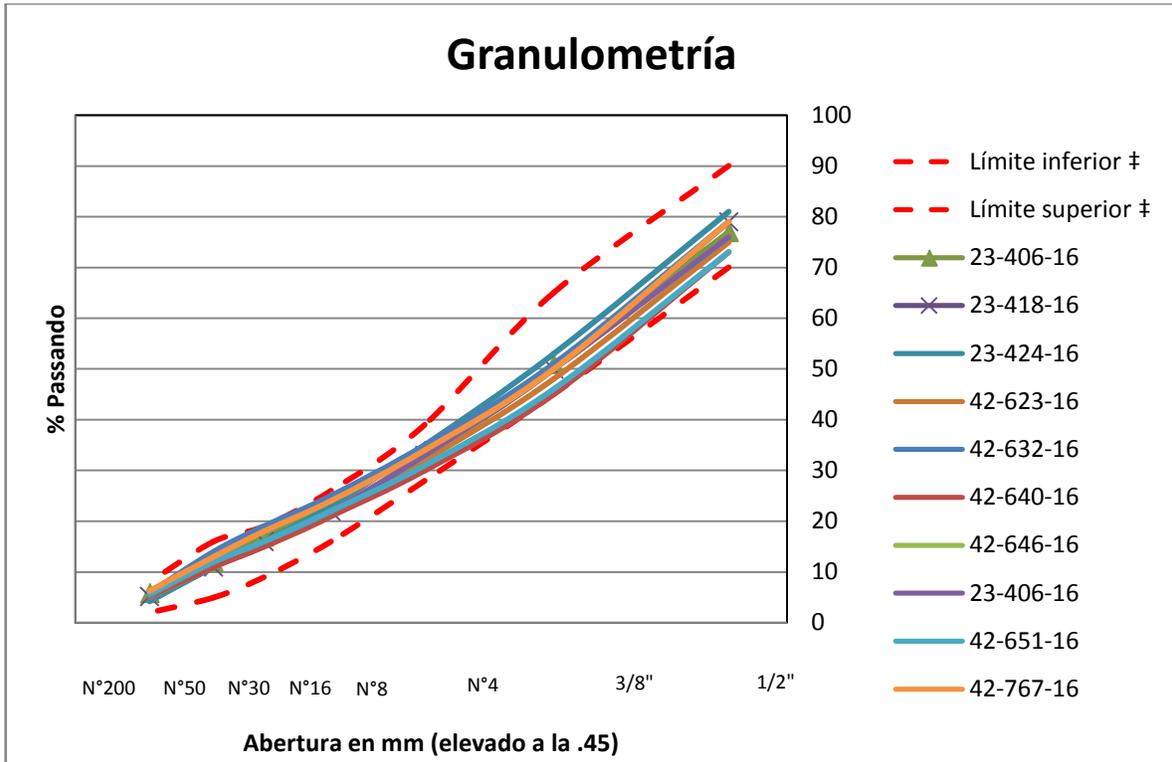
**Gráfico 10.** Resultados de composición granulométrica reportados por el laboratorio de verificación de calidad.

Al observar Grafico 10 se observa que las curvas granulométricas presentan un comportamiento similar a los datos obtenidos por el LanammeUCR para los agregados finos se encuentran cercanas al límite superior especificado.

Es criterio del equipo auditor que basado en la evidencia presentada la granulometría utilizada en el proyecto cumple con lo solicitado en la Disposición Vial AM-01-2009.

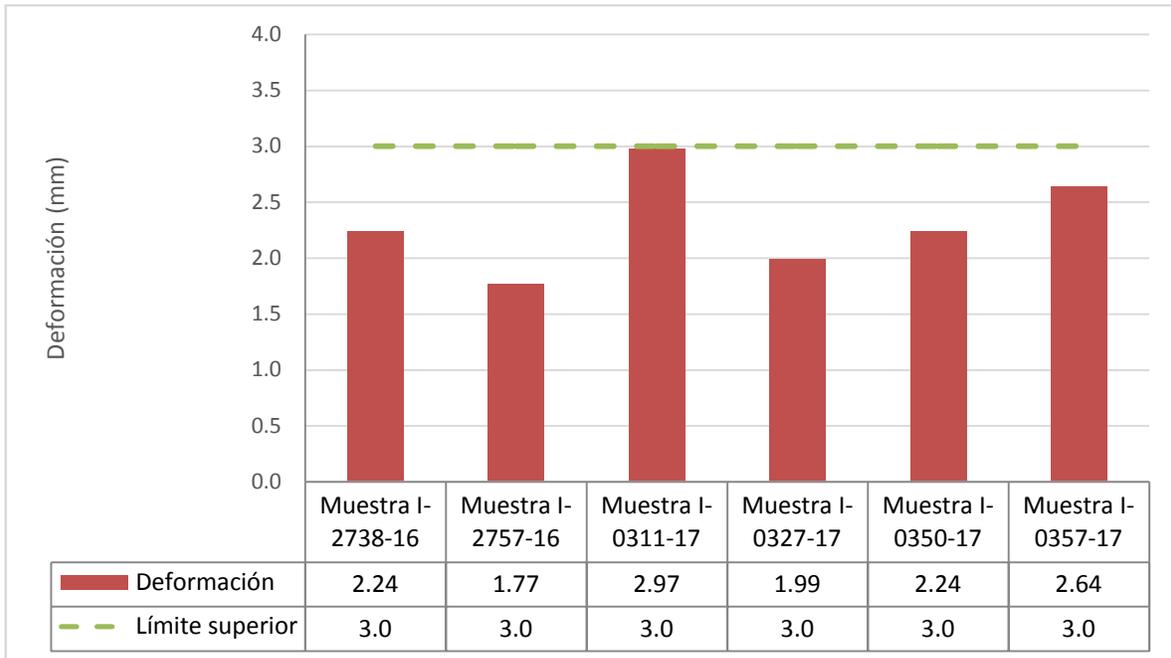
**Gráfico 11.** Resultados del ensayo de APA en mezclas asfálticas del proyecto Pozuelo Jardines.

El ensayo de APA lo que busca es predecir el comportamiento de la mezcla asfáltica con el fin de evitar las deformaciones plásticas por esfuerzo cortante aplicado (ahuellamiento o desplazamientos) que se producen en la capa de rodadura por efecto del tránsito. El Gráfico 11 muestra los resultados de deformación permanente obtenidos con el ensayo de APA para las muestras de mezcla asfáltica producida para el proyecto.

Al analizar los resultados presentados en el Gráfico 11, se determina que la mezcla asfáltica convencional reúne las condiciones suficientes para resistir las cargas y evitar la deformación permanente.

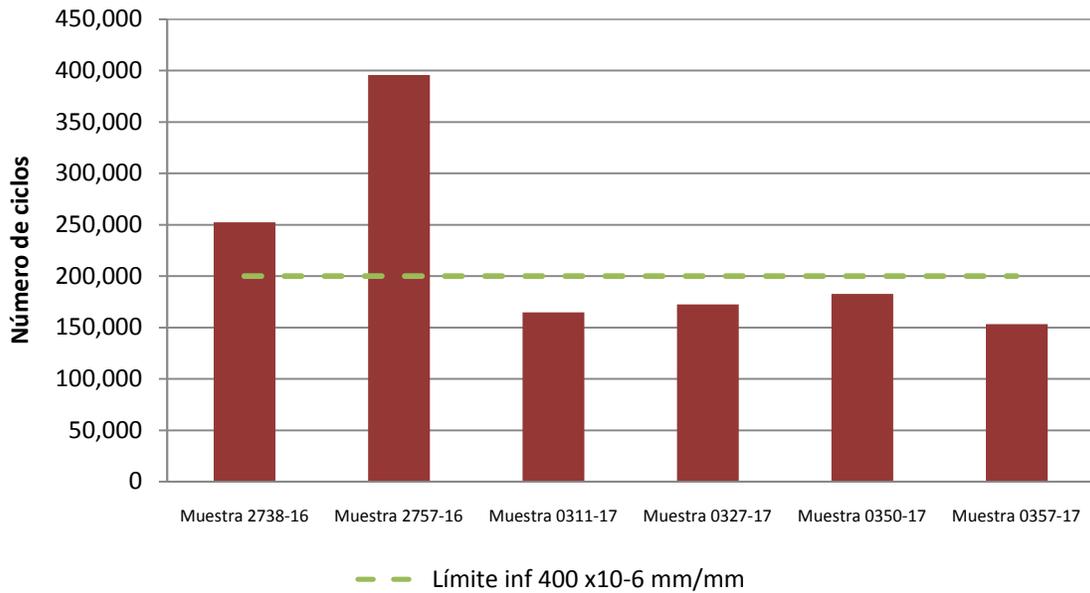
**Gráfico 12.** Resultados del ensayo de fatiga en mezclas asfálticas del proyecto para una deformación unitaria de 400 E-6 mm/mm.

Se observa en el Gráfico 12 que la mezcla cumple el criterio de repeticiones de carga para la fatiga para 2 de las 6 muestras analizadas según lo establecido en la especificación de referencia, para el ensayo de deformación de 400 microStrains ( $\mu$ S).

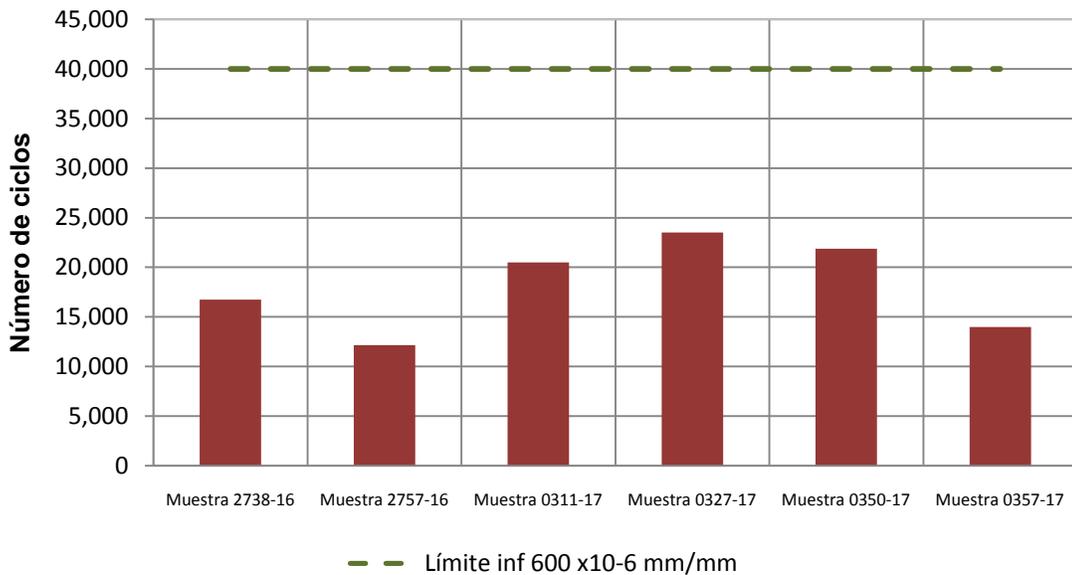
**Gráfico 13.** Resultados del ensayo de fatiga en mezclas asfálticas del proyecto para una deformación unitaria de 600 E-6 mm/mm.

Los resultados para el ensayo de deformación de 600 microStrains ( $\mu$ S), se presentan en el Gráfico 13.

Respecto a los resultados promedio de fatiga para el ensayo de deformación de 600 microStrains ( $\mu S$ ), presentados en la Grafica 13, se observa que ninguna muestra cumple con lo solicitado en la sección 418 del CR-2010.

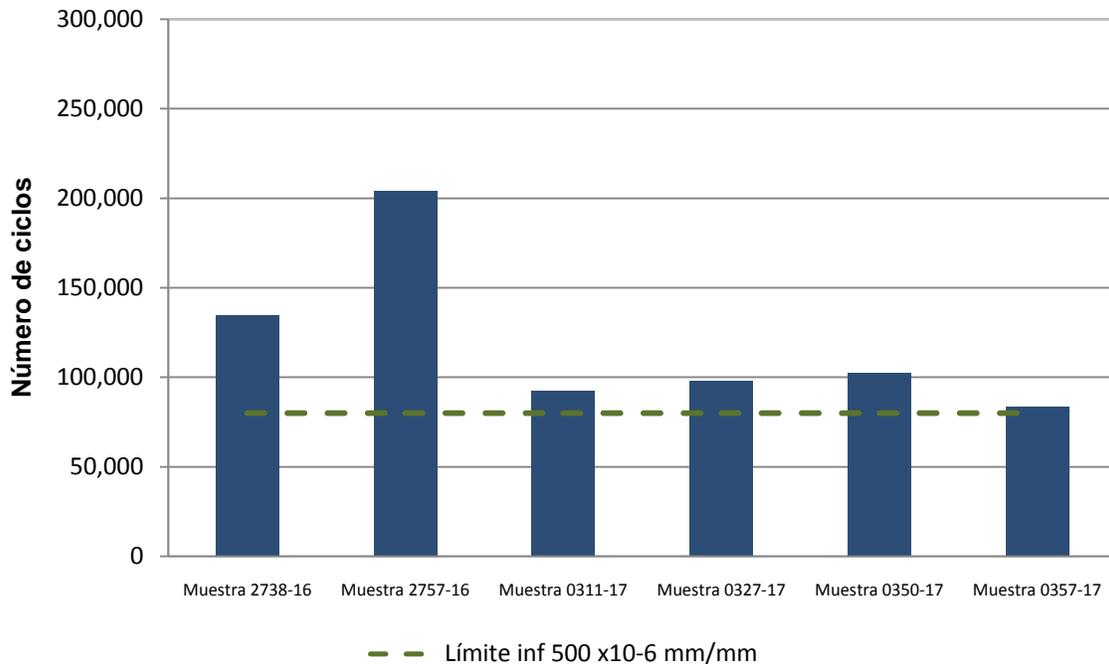
**Gráfico 14.** Resultados del ensayo de fatiga en mezclas asfálticas del proyecto para una deformación unitaria de 500 E-6 mm/mm.

Finalmente, al hacer la interpolación para obtener el valor de 500  $\mu S$  se obtienen los resultados de la Gráfica 14.

Del gráfico anterior se puede observa que todas las muestras superan el límite mínimo por lo que se determina que solamente para este medida se cumple con lo especificado en la sección 418 del CR-2010. Es importante señalar que este parámetro no es contractual.
