**LABORATORIO NACIONAL
DE MATERIALES Y MODELOS ESTRUCTURALES**

Programa de Infraestructura del Transporte (PITRA)

Informe: LM-PI-UMP-074-R1

INFORME DE AVANCE FASE 1 ENSAYO ACELERADO A ESCALA NATURAL DE PAVIMENTOS

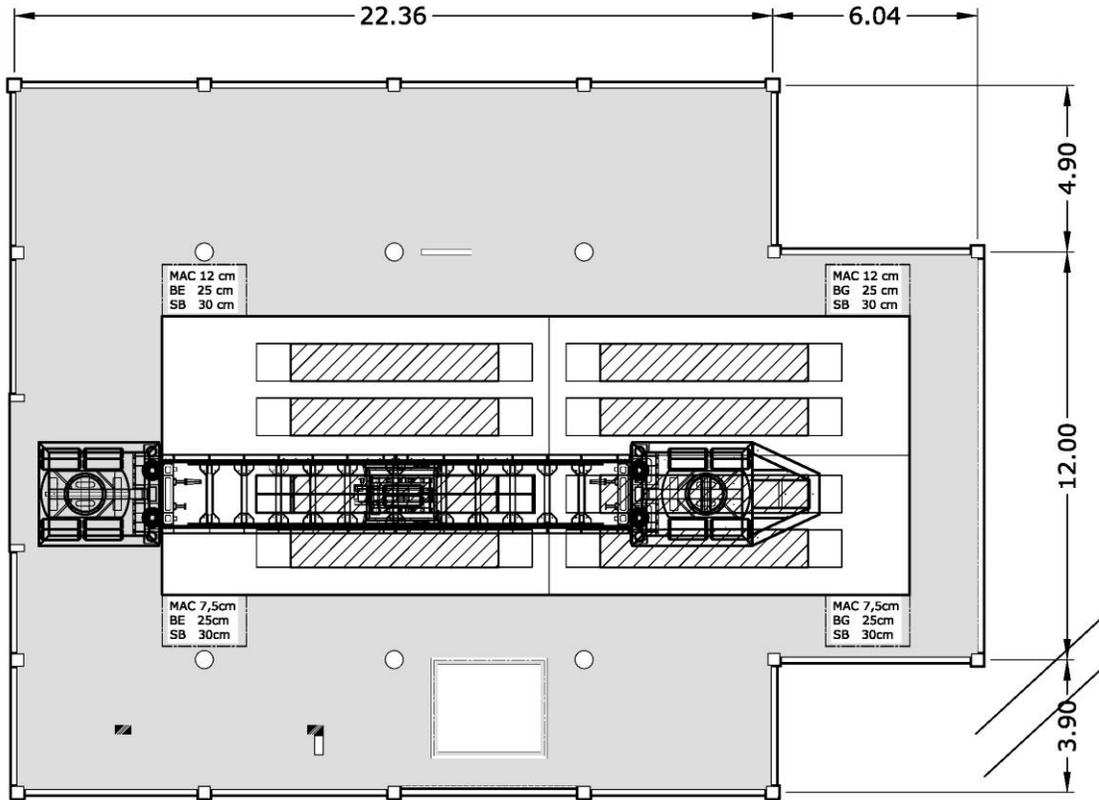
Figura 2. Vista en planta del espacio donde se encuentran localizados los tramos (cotas en metros).

Figura 2 ilustra mediante un sencillo boceto el espacio en el cual se construyeron los tramos, además de mostrar sus correspondientes dimensiones.

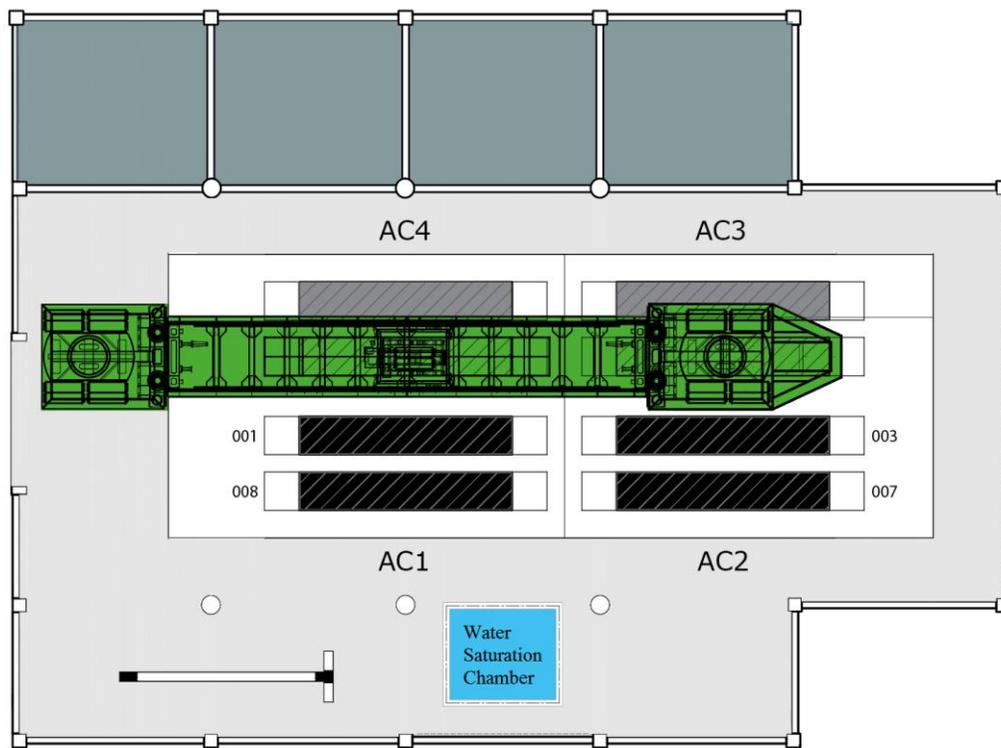
Figura 3. Distribución de las diferentes estructuras construidas y las respectivas pistas de ensayo.

Considerando los elementos anteriores, se optó por la construcción de cuatro estructuras distintas en el área definida para los ensayos. Las dimensiones totales de las estructuras construidas, y el acomodo de los tramos se pueden apreciar en la Figura 3.

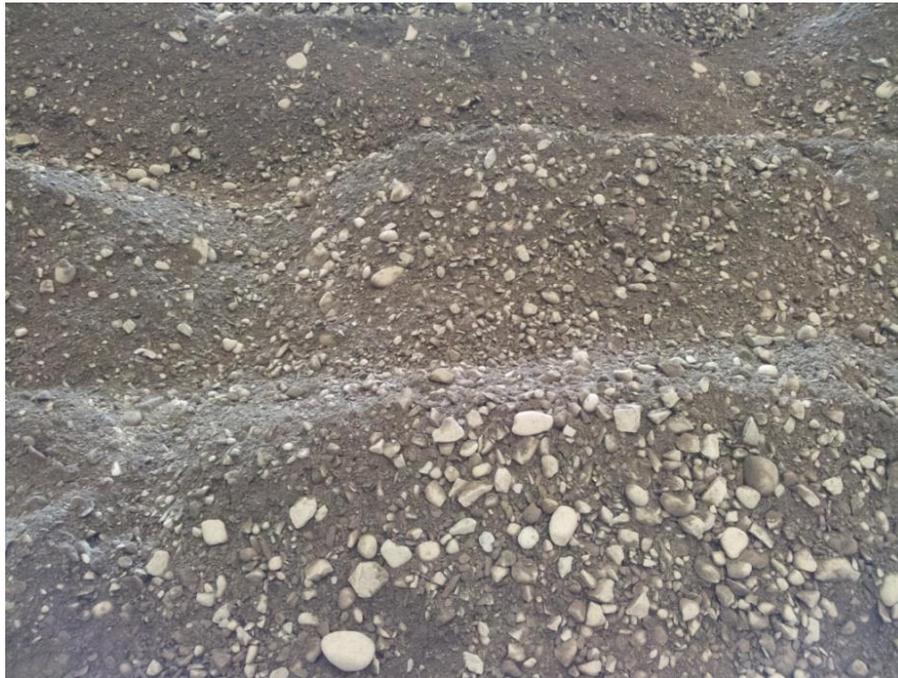
Figura 4. Material de sub-base utilizado en la estructura de pavimento.

Para la sub-base, el agregado se extrajo de un apilamiento de Javillos en San Carlos de Alajuela, posee una densidad máxima seca de 2204 kg/m³ y una humedad óptima de 8,9 %. En la siguiente tabla se resumen los resultados realizados al material de sub-base y se muestra una imagen de este material en la Figura 4.

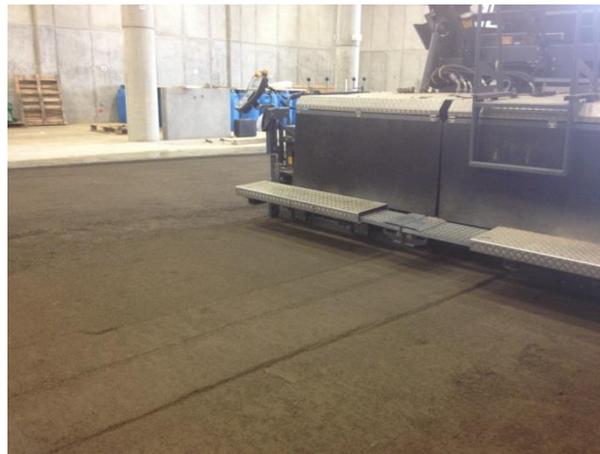
Figura 5. Material de la base estabilizada en proceso de colocación.

En la Figura 5, se muestra el material de la base estabilizada con cemento hidráulico en el momento que es colocada en el sitio donde se realizarán los ensayos.

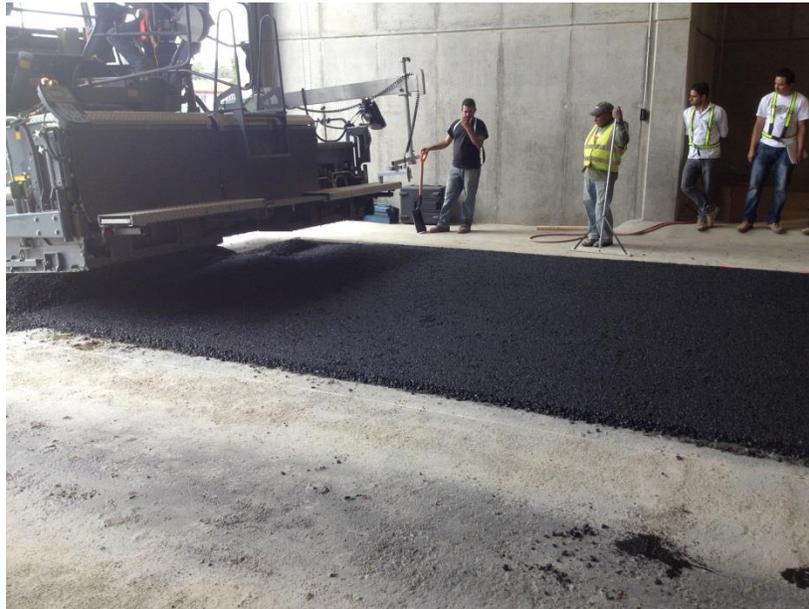
Figura 7. Colocación de la mezcla asfáltica caliente

En cuanto a la mezcla asfáltica colocada, en el siguiente cuadro se resumen los resultados de la granulometría y otros ensayos realizados a dicha mezcla obtenida de la descarga de la vagoneta en la colocación, y en la Figura 7 se muestra la mezcla de asfalto siendo colocada.

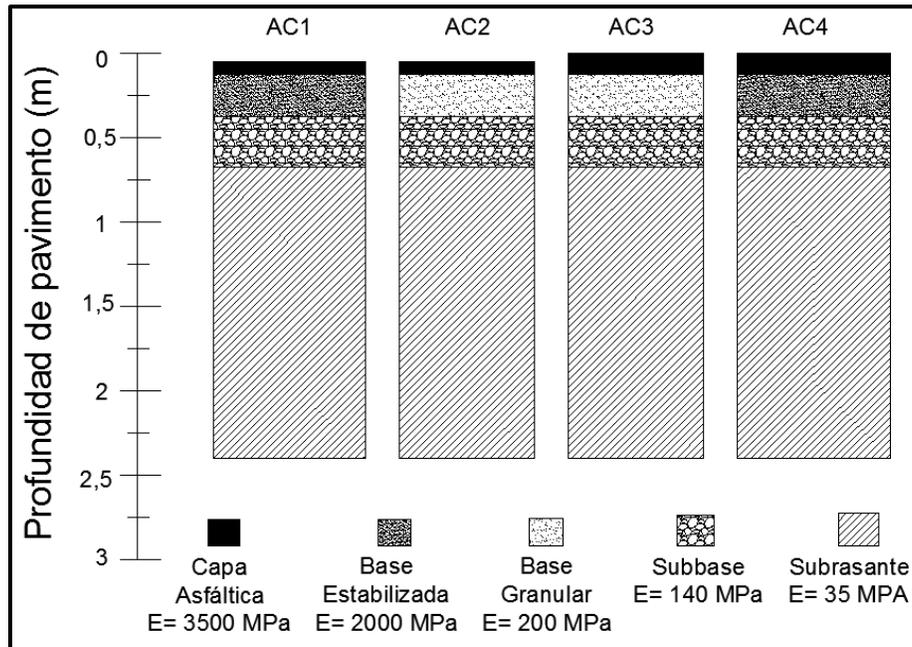
Figura 8. Perfil de espesores de las estructuras a ensayar.

La Figura 8 ilustra el espesor de las diferentes estructuras, donde cada una tiene al menos un tramo ensayado en seco y un tramo ensayado en húmedo.

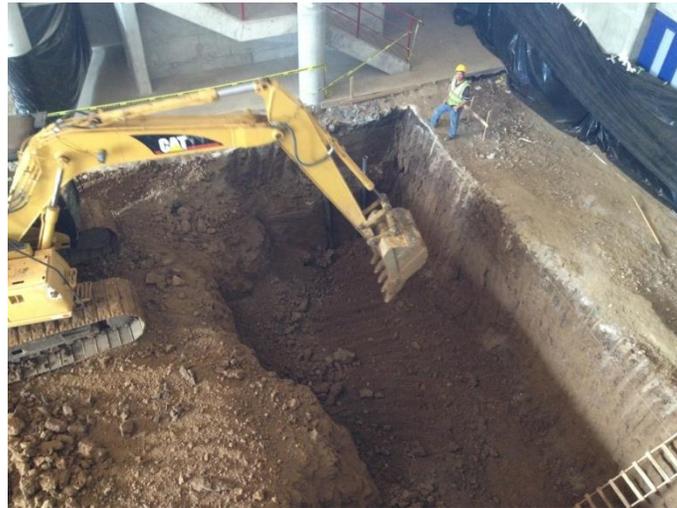
Figura 10. Excavación del espacio para los ensayos.

Para la construcción de los tramos fue necesario inicialmente excavar y extraer material del suelo en el hangar del PaveLab; dicha excavación fue realizada a una profundidad de aproximadamente 3,3 metros y sobre un área rectangular de 23 metros por 11 metros. La Figura 10 muestra ese proceso de excavación realizado.

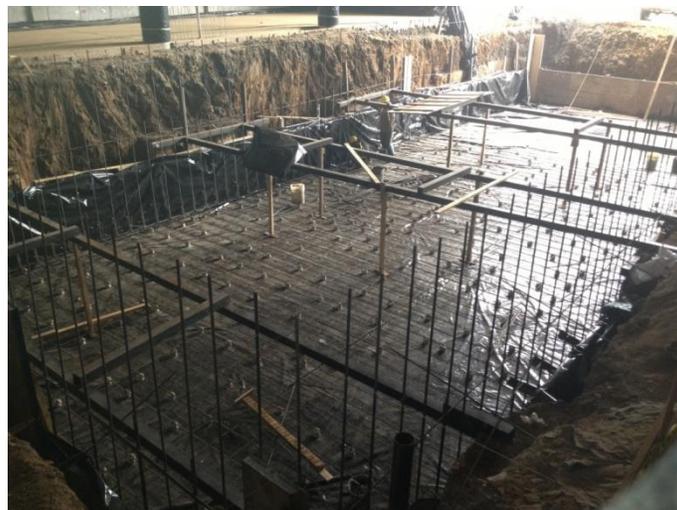
Figura 11. Construcción de paredes perimetrales de la fosa

Esta estructura fue construida utilizando concreto reforzado con acero, definiendo una losa en el fondo y muros perimetrales de 20 cm de espesor. Toda la estructura fue diseñada y construida de manera que la condición de humedad que la rodea no afecte la condición que se defina para la

Adicional a esto se realizó la construcción de una estructura en concreto reforzado (ver Figura 11) que delimitó la fosa perimetralmente y estableció el volumen físico en el cual se construyeron los tramos para el experimento. La siguiente figura muestra el proceso constructivo de dicha estructura.

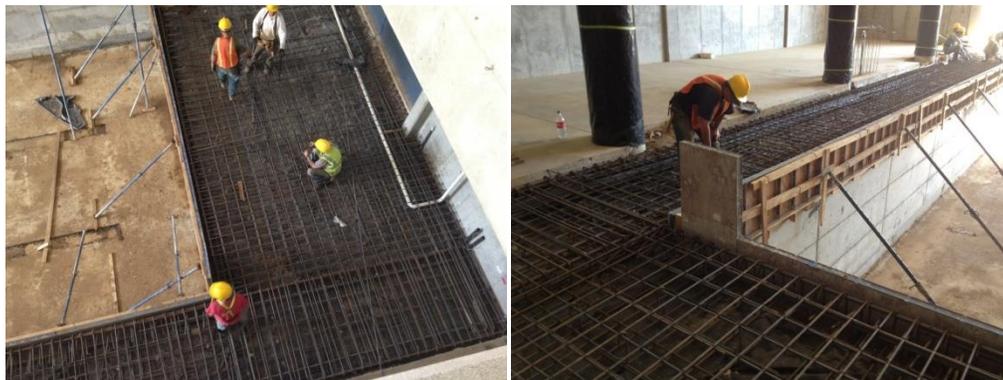
Figura 12. Proceso de construcción del soporte lateral

Posterior a la construcción de las paredes de la fosa, se construyó a nivel de la superficie una estructura tipo losa de concreto de 280 kg/cm^2 de f'_c en todo el perímetro de la fosa. Esta losa reforzada con estructura de varilla de acero se construyó con el fin de soportar el equipo HVS. La construcción de esta estructura es mostrada en la Figura 12.

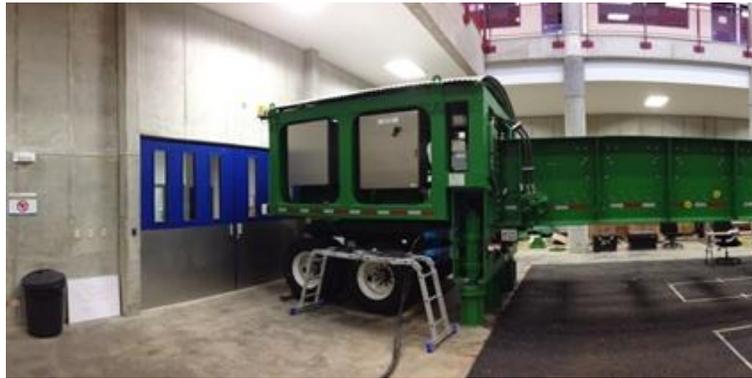
Figura 13. Estructura de soporte terminada y soportando el equipo.

La Figura 13 ilustra la estructura de losa terminada y el uso que se le da una vez el equipo HVS entró en funcionamiento. Como se puede observar, la losa de concreto soporta uno de los apoyos de la máquina; además de contener perimetralmente los tramos. Adicionalmente, facilita el apoyo o circulación de maquinaria pesada utilizada en el movimiento del HVS o la construcción de tramos experimentales.

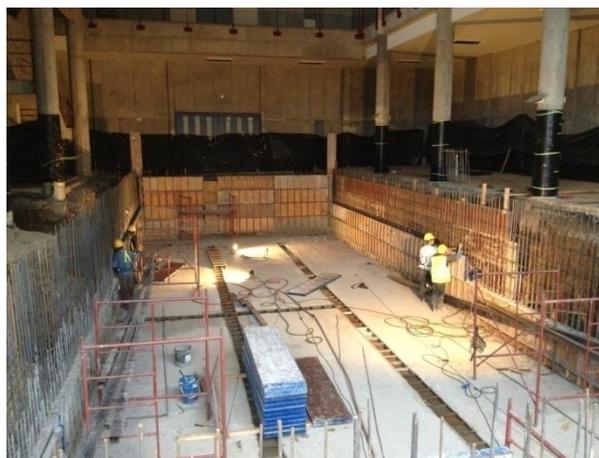
Figura 14. Losa de concreto y parte del sistema de filtrado durante la construcción.

Se realizó la construcción de un medio de filtración y drenaje para los tramos con el objetivo de controlar el nivel freático. En la Figura 14 se puede observar también el inicio de la construcción de este sistema. Fueron colocados en primer lugar 30 cm de lastre compactado al 95%, luego fue colocada una losa de concreto reforzada en el fondo de la fosa de espesor variable de 35 a 40 cm.

Dicha losa incluyó caños recolectores, parte de sistema de drenaje, de forma rectangular de 30 cm de ancho y con profundidades variables de 5 a 15 cm. Los caños tienen parrillas de acero dentro. Es importante resaltar que la construcción de la estructura muro perimetral a la fosa se dio al mismo tiempo en que se iban realizando los trabajos en el sistema de filtrado.

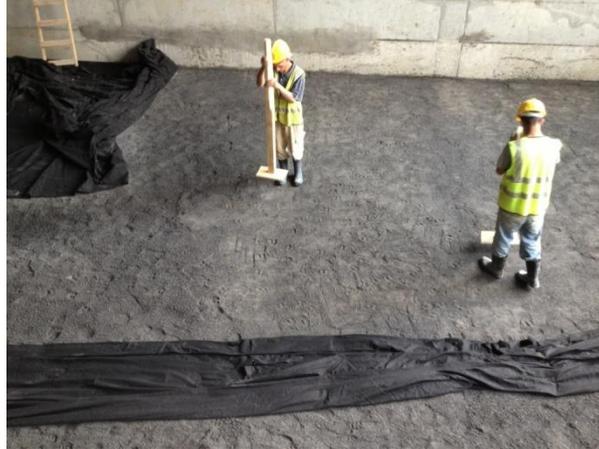
Figura 15. Colocación de capa de material de filtrado colocada.

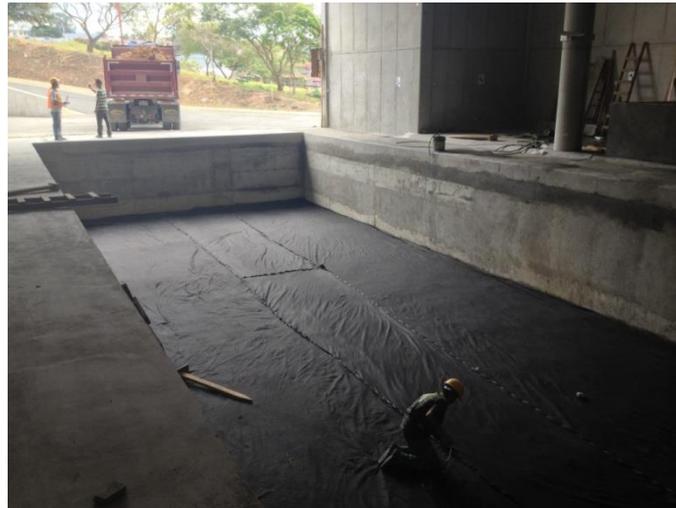
Figura 16. Geotextil 3 parte del sistema de drenaje.

Por último, fue instalado otro geotextil con abertura máxima de 0,18 mm; con el objetivo de evitar el paso de las partículas de suelo de sub-rasante a la capa de material de filtrado. La Figura 16 permite observar este proceso de colocación y además muestra también otras secciones del proceso, tanto las paredes perimetrales de fosa como la losa de soporte, terminadas.

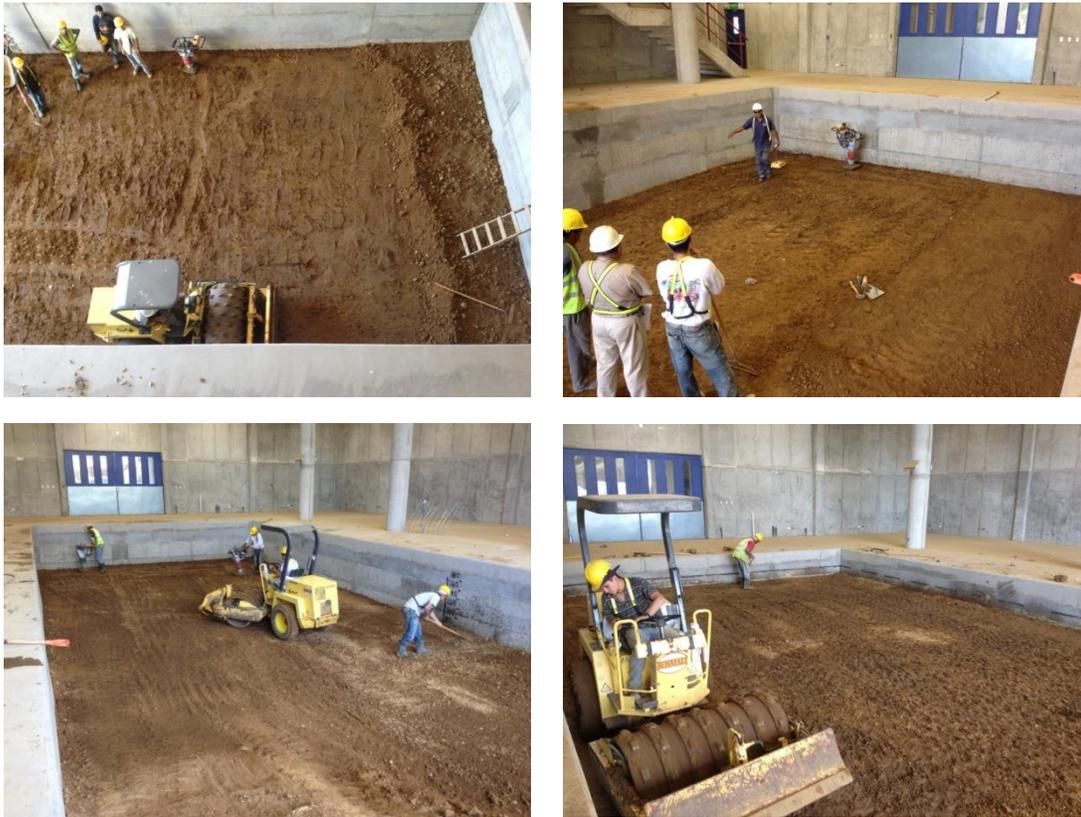
Figura 17. Proceso de colocación y compactación del material sub-rasante.

El material utilizado es el mismo extraído inicialmente del sitio, teniendo precauciones para protegerlo de la degradación por condiciones de humedad, intemperie u otros. Para la compactación fue utilizado un tractor compactador pequeño debido a las dimensiones del área de trabajo, pero con un tambor especial para compactar suelo y con la capacidad de aplicar vibración; de la misma forma se utilizaron equipos de compactación tipo apisonador de eje vertical para detallar los bordes. El equipo utilizado y el proceso de compactación son ilustrados en la siguiente figura.

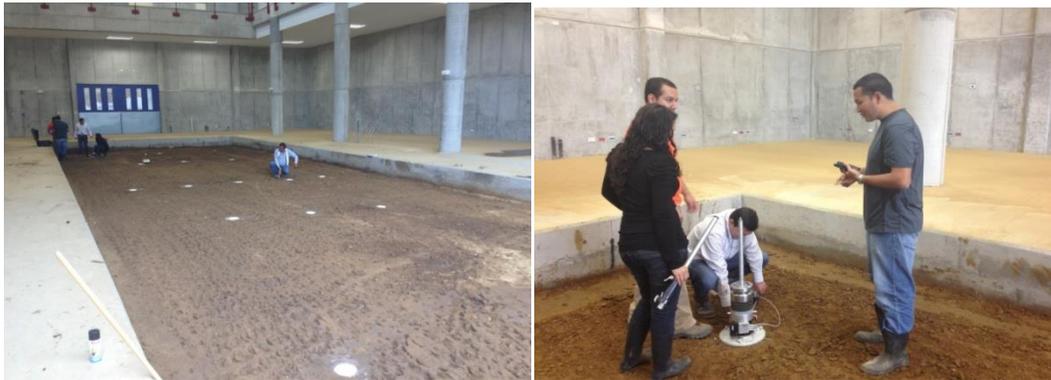
Figura 18. Puntos para realizar pruebas con el deflectómetro.

Durante el proceso de conformación y compactación de la sub-rasante se realizaron ensayos de deflectometría (ver Figura 18) para determinar deflexiones verticales, densidades y módulos en la capa sub-rasante para obtener información inicial de esta capa previo a proceder con la realización de los ensayos con el equipo HVS.

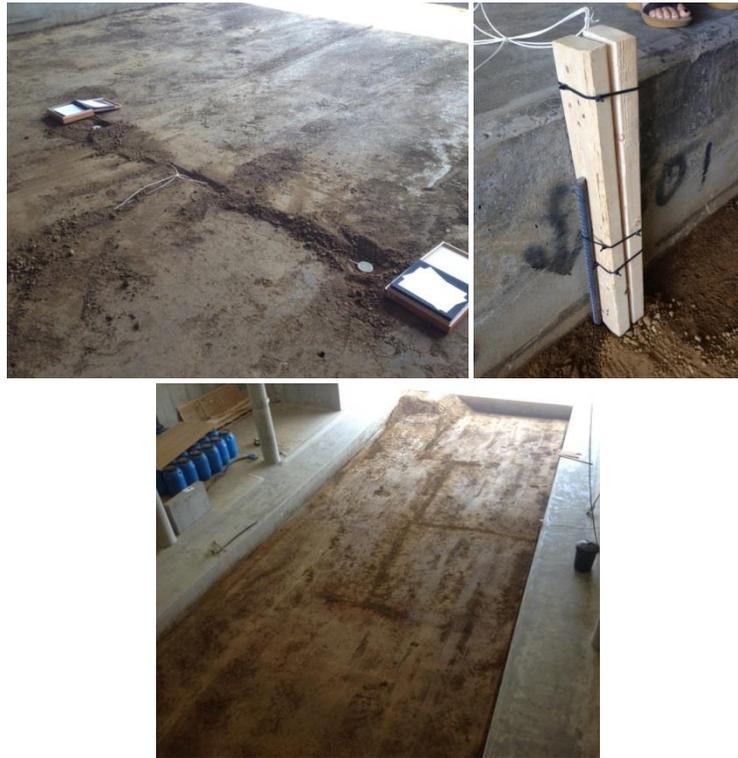
Figura 19. Ubicación de los sensores de presión.

Este proceso inició cuando ya se tuvo debidamente colocado y compactado el material sub-rasante, y justamente terminado ese proceso, se procedió a colocar 4 sensores de presión que se sitúan entre la capa de material sub-rasante y el material de la sub-base (ver Figura 19). Primero se excavó canales de 6 ± 1 cm de profundidad por donde se colocaron los cables de los sensores de presión. Posteriormente, los canales fueron cubiertos con el mismo material para asegurar su posición, y se prosiguió con el proceso de construcción de las pistas de ensayo.

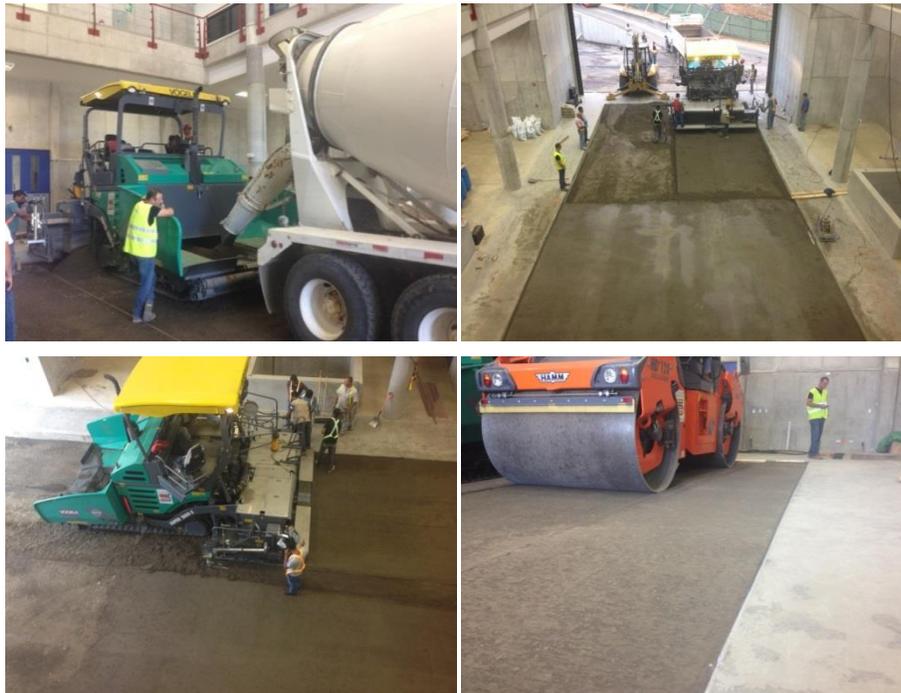
Figura 21. Proceso de colocación y compactación de la base granular y base estabilizada.

Posteriormente fue colocado el material de base, en dos partes, primero la colocación de la base estabilizada en la parte Oeste de las pistas y después la base granular en la parte Este de las pistas de ensayo. Este proceso se realizó por medio de la pavimentadora. A través de una mezcladora se colocó el material de base en la pavimentadora y seguidamente este distribuía el material en todo el espacio con el espesor deseado.

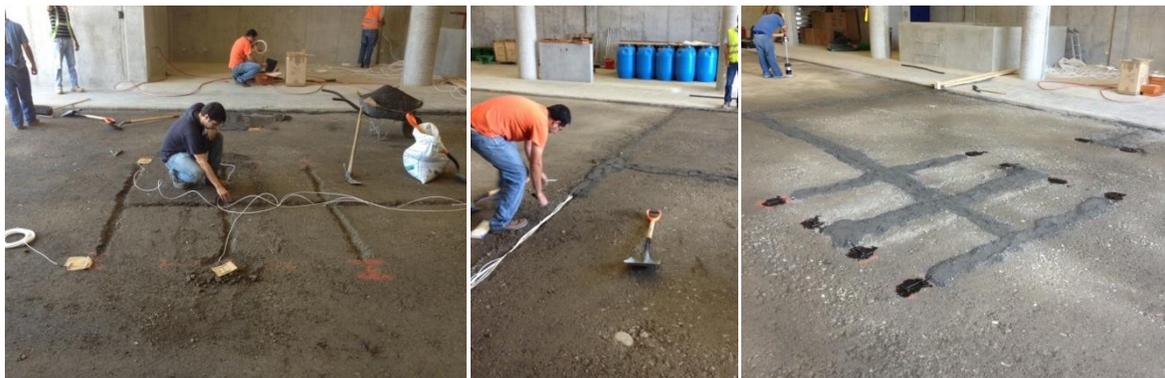
Figura 22. Proceso de instalación de los sensores de deformación.

Antes de colocar la mezcla asfáltica, entre las capas de base granular y mezcla asfáltica se colocaron los sensores de deformación, para colocarlos se excava a una profundidad aproximada de 6 ± 1 cm para que los cables queden dentro del material de la base, y se separan los sensores a una distancia aproximada de 60 cm (ver Figura 22). Estos sensores se colocaron solamente en el lugar donde corresponde a base granular, es decir al lado Este (portón de acceso) de las pistas de ensayo, no se colocan donde la base fue estabilizada con cemento hidráulico. Al tener posicionados los sensores y los cables en su respectivo lugar, se les colocó un poco de emulsión y mezcla asfáltica para asegurar su posición y protegerlos del proceso de colocación y compactación de la mezcla asfáltica.

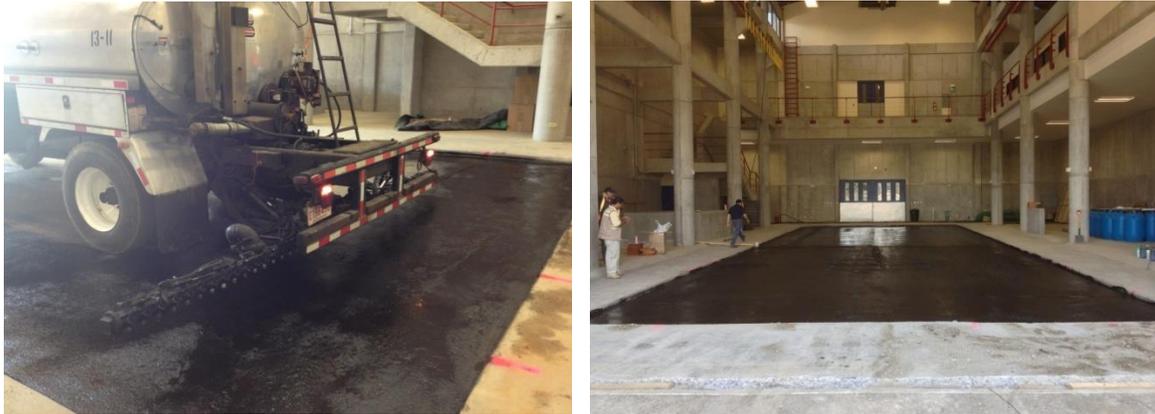
Figura 23. Colocación y acabado de la capa de ligante.

Seguidamente, se colocó una capa de emulsión asfáltica por medio de un distribuidor de asfalto, para proveer adherencia entre la mezcla asfáltica y la base. Estos riegos de imprimación sirven para ayudar a prevenir un plano de deslizamiento entre la capa de base y la capa superficial, evita que el material se desplace bajo las cargas de tránsito y durante el proceso de construcción, antes de la primera capa colocada y además protege las capas de base de la intemperie (Asphalt Institute, 2001). La Figura 23 ilustra el vertido del ligante y la capa del ligante de carpeta ya terminada. El tipo de ligante utilizado fue PG 64-22 (correspondiendo a un asfalto AC-30).

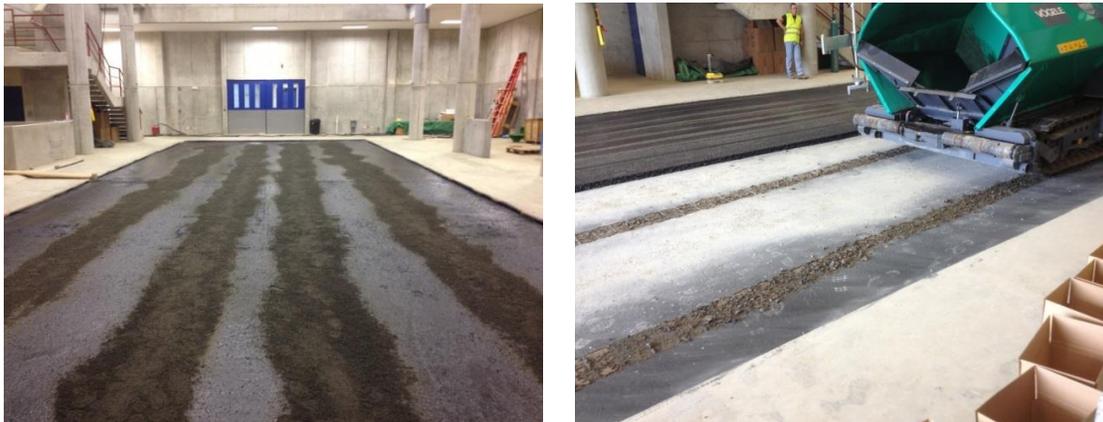
Figura 24. Material de secado y desprendimiento de emulsión

Se colocó un material de secado para que la maquinaria pudiera pasar sin levantar la capa de emulsión. No obstante, en la Figura 24 se puede observar como en el sector Norte de las pistas la desprendió una parte del material asfáltico colocado; esto fue debido a una limitación de disponibilidad con los accesorios de la máquina pavimentadora, específicamente la extensión derecha no estaba disponible al momento de ejecutar la construcción y se debió modificar la ruta por la que pasaría la pavimentadora.

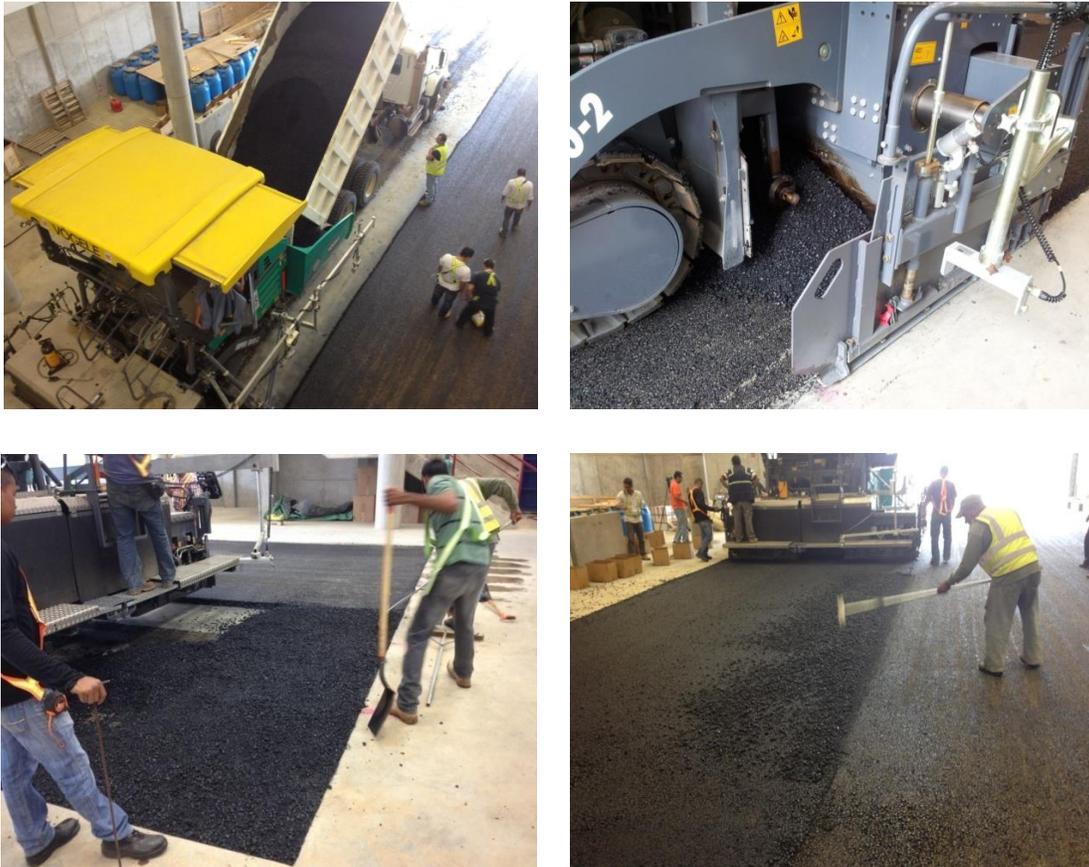
Figura 26. Colocación de la mezcla asfáltica

En la Figura 26 es ilustrado el proceso de colocación de la mezcla asfáltica, mientras que la Figura 27 muestra el uso de las compactadoras para finalizar el proceso constructivo. A lo largo del proceso de colocación de los instrumentos, se tuvo el cuidado de evitar utilizar el equipo pesado (compactadora, pavimentadora y demás) directamente sobre los sensores. Esto con el objetivo de no ocasionar daños en ellos que, o bien alteraran los datos que se querían medir o inutilizaran por completo el equipo.

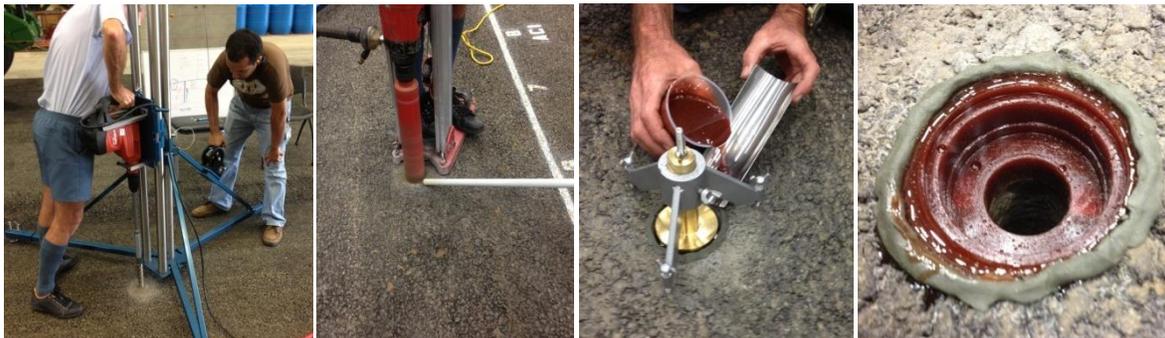
Figura 28. Instalación de los sensores de deformación vertical (MDD).

La colocación de los sensores de deformación vertical se realizó posteriormente. Se requirió de diversos equipos para su instalación: taladro percutor, máquina extractora de núcleos, guías y moldes especialmente fabricados. También se utilizaron materiales cementantes para la preparación de la instalación de un ancla en el fondo, se coloca un material flexible en la boca del ducto (silicón) y se coloca un forro de caucho para el ducto; finalmente se instalan los sensores y se coloca la tapa (ver Figura 28 y Figura 29). Otros aspectos de la instrumentación instalada serán detallados en la sección 3.5.

En relación con cada pareja de estos sensores (dos por pista de ensayo), uno de ellos fue colocado de tal forma que los transductores quedaran a la mitad del grosor de cada una de las capas y para el caso de la capa de sub-rasante, el transductor se incrustó de 15 a 20 cm en ella. El otro sensor MDD fue acomodado de manera que los transductores se ubicaran en el interfaz entre capas, es decir; entre capa asfáltica y base, base y sub-base, y sub-base y sub-rasante.

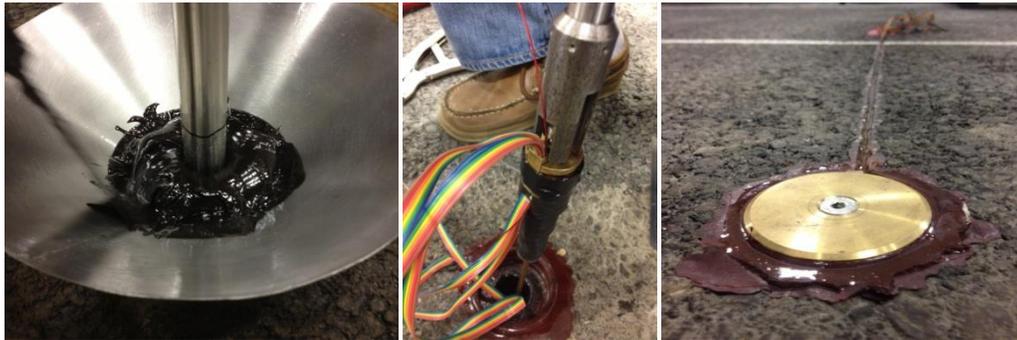
Figura 29. Instalación de los sensores de deformación vertical (MDD).

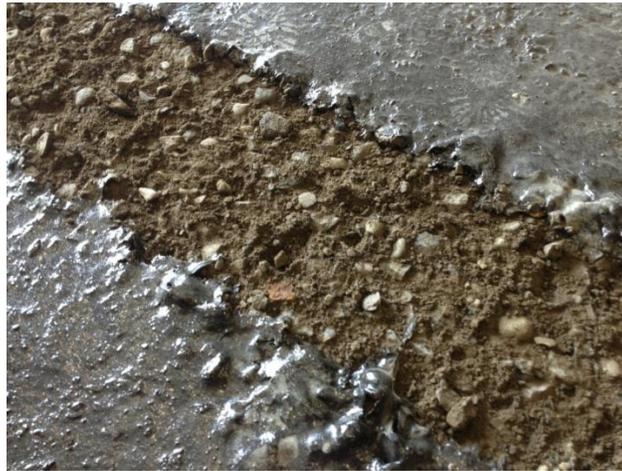
Figura 30. Desprendimiento de la capa de emulsión por el paso de la maquinaria.

Particularmente el material asfáltico utilizado para la capa de imprimación. Este material estaba planeado para funcionar como unión entre el material de base y la capa asfáltica. Sin embargo, la adherencia con la capa de base no fue la mejor y provocó que al utilizarse la pavimentadora, ésta desprendiera el material de ligante. Este aspecto del proceso constructivo puede ser observado en la figura presentada a continuación.

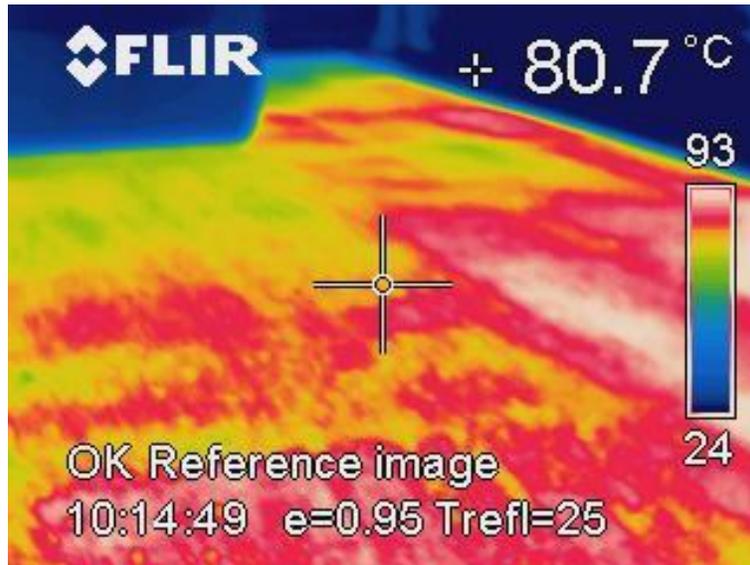
Figura 31. Perfil térmico de capa asfáltica al momento de compactar.

La Figura 31Figura 30 muestra el perfil térmico de la capa asfáltica justo al de ser compactada. Se evidencia como no se cumplió con la temperatura mínima de compactación recomendable, lo cual correlaciona con mayor tiempo del recomendado entre la producción, colocación y compactación. Se observa como en la sección de 7,5 cm de espesor la temperatura no es cumplida, mientras que en el sector de 12 cm la temperatura no es cumplida en ciertas partes y en otras se encuentra muy cercana al valor mínimo del rango.

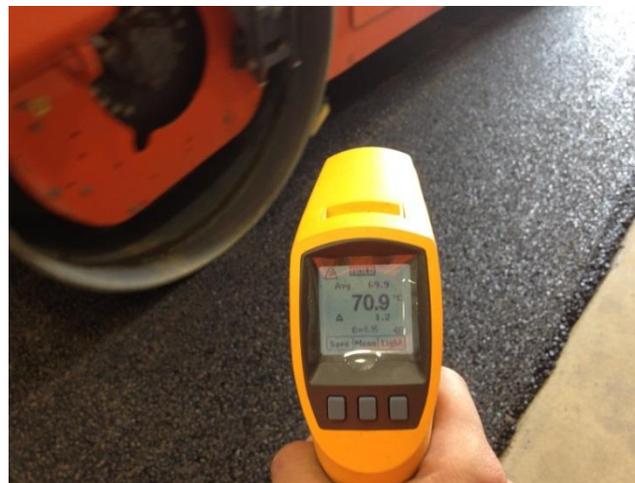
Figura 32. Temperatura de mezcla asfáltica al compactar.

Una limitante del proceso de construcción fue el origen de la mezcla asfáltica, a una distancia de 3 horas de viaje, siendo procedente de una planta de producción de mezcla asfáltica en San Carlos. De esta forma, al ser un tiempo tan largo de espera, esto provoca un enfriamiento del asfalto, ocasionando que la temperatura de compactación pueda llegar a ser menor a 85 C (185 F). Lo anterior genera que el asfalto empiece a rigidizar y volverse menos trabajable, provocando que el proceso de compactación sea más difícil (Asphalt Institute, 2001).

De igual forma, la siguiente figura ilustra cómo en algunos momentos no se cumplió con la temperatura recomendada y que se plantea como una limitación constructiva.

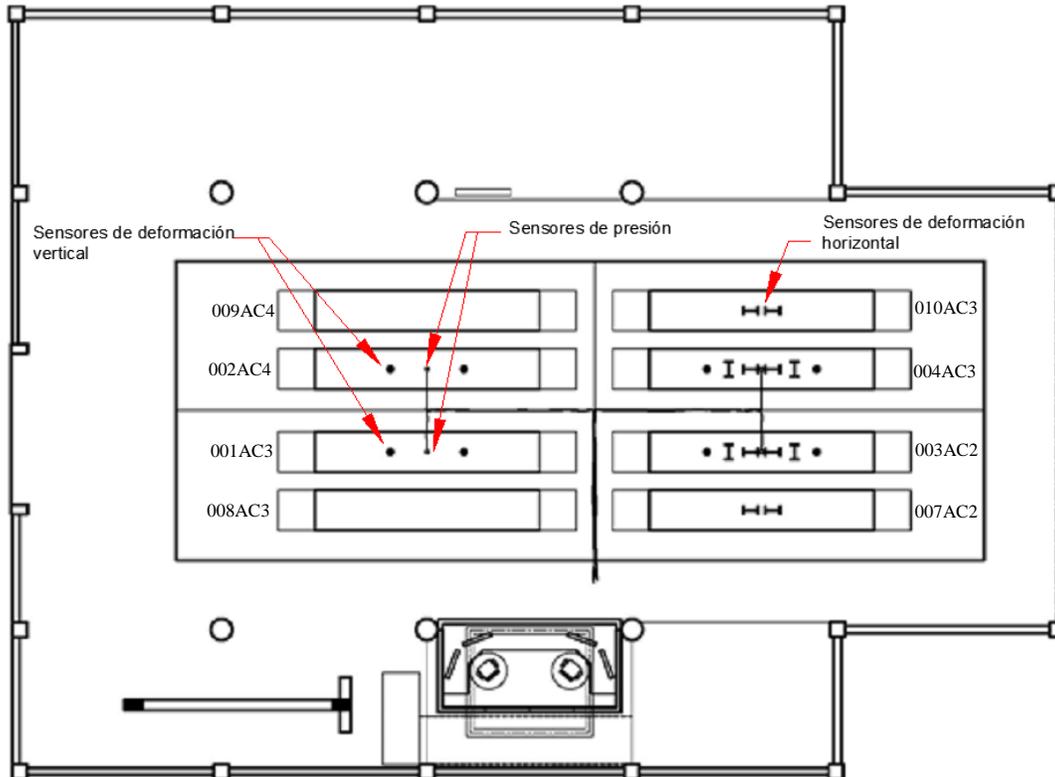
Figura 34. Localización de los sensores en los tramos.

Finalmente, el arreglo instrumental incluye 12 sensores de deformación Dynatest PAST II (tensión y deformación en capa asfáltica), 8 de estos últimos en sentido longitudinal a las pistas y 4 en forma transversal. Deformaciones unitarias medidas a este nivel están relacionadas con la resistencia a la agrietamiento por fatiga de una estructura de pavimento flexible y se colocan en 2 sentidos ya que dependiendo del tipo y magnitud de la carga así se generan las grietas (en sentido longitudinal o transversal).

En la Figura 34 se muestra la colocación de los diversos sensores en las pistas de ensayo. El espaciamiento entre sensores se seleccionó basado en la experiencia de otros investigadores que buscan minimizar la posible interferencia de unos sensores con otros (Timm, D.H., 2004). Adicionalmente, se espera que ciertos sensores fallen durante el proceso constructivo o durante el experimento al llegar a un nivel de deterioro avanzado por lo que se instalan replicas para obtener la redundancia deseada (Brown, S.F., 1977).

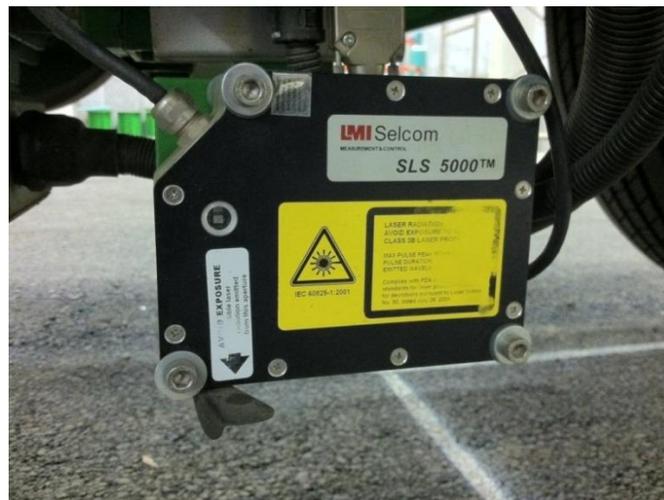
Figura 35. Perfilómetro láser (RSP).

El perfilómetro permite realizar mediciones longitudinales y transversales de la superficie de ensayo, generando así un perfil tridimensional del tramo ensayado. Este sistema consiste en un equipo de medición de marca LMI Selcom, modelo SLS 5000, con dos dispositivos láser de 16 Hz (ver Figura 35).

La función entre la salida bruta del detector y la distancia actual entre el sensor SLS y el objeto medido es no lineal. Esta no linealidad se debe mayormente a la geometría de este tipo de mediciones y a la parte analógica del procesamiento de datos. Por lo tanto, cada sensor es calibrado para compensar cualquier no linealidad incorporada o error de fábrica.

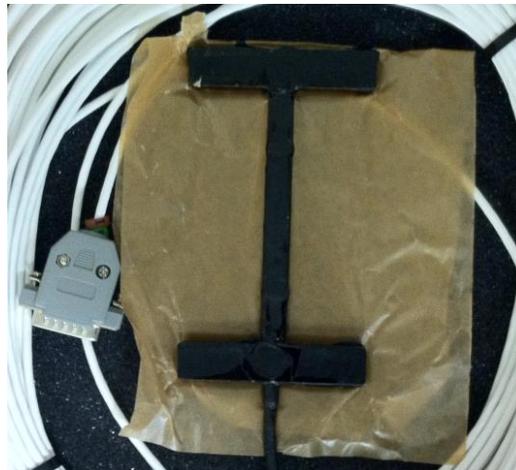
Figura 36. Transductor para medición de deformaciones unitarias.

Los transductores para medición de pavimentos (PAST por sus siglas en inglés) son usados para la medición de esfuerzos y deformaciones en pavimentos de concreto asfáltico o concreto Portland. Este tipo de medidor consiste en una celda de carga de resistencia eléctrica cubierto por una tira de fibra de vidrio reforzada con epóxico que lo recubre en varias capas. Este sensor puede medir hasta 1.500 micras de deformación unitaria basada en una escala de excitación de 10 voltios. El transductor es de un cuarto de puente con una resistencia de 120 ohm. Este sensor tiene una longitud efectiva de 102 mm con anclajes de 75 mm (ver Figura 36).

Durante la construcción de las pistas, este tipo de sensores se colocaron en las estructuras con base granular, ubicándolos sobre la capa de base, de manera que la capa de mezcla asfáltica se coloca directamente sobre la base y los sensores.

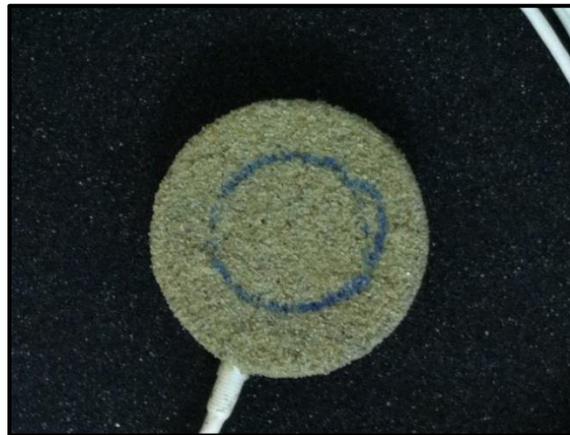
Figura 37. Transductor para medición de presión

Los transductores para presión en suelos (SOPT por sus siglas en inglés) son usados para la medición de presión (esfuerzos) en materiales no ligados como gravas, arenas o arcillas. El transductor entero está hecho de titanio, con el fin de proveer máxima resistencia al deterioro mecánico y galvánico.

Cada unidad SOPT está cubierta de epóxico y arena para asegurar un buen desempeño en todos los tipos materiales de construcción de pavimentos sin ligante (ver Figura 37). Estos sensores tienen un diámetro de 68 mm y un espesor de 13 mm, trabajan en un rango de temperatura amplio de $-30\text{ }^{\circ}\text{C}$ a $150\text{ }^{\circ}\text{C}$ y tienen una vida útil promedio de 36 meses. El transductor internamente está compuesto de un puente completo con una excitación máxima de 12 voltios con lo que permite medir presiones hasta 200 kPa.

Los sensores de presión son colocados para determinar en qué medida el pavimento distribuye y reduce los esfuerzos actuando sobre la capa de sub-rasante. Es necesario determinar el comportamiento y funcionamiento de la estructura de pavimento ante la aplicación de cargas tanto estáticas como dinámicas. Estos sensores miden la presión ejercida sobre la capa de sub-rasante, y como esta presión aumenta conforme la estructura se degrada con el paso de las cargas.

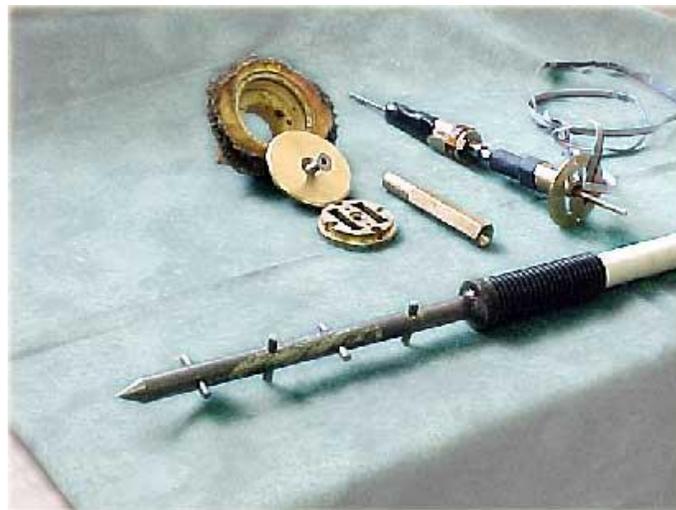
Figura 38. Elementos que componen el montaje del Deflectómetro de Profundidad Múltiple.

El deflectómetro de profundidad múltiple (MDD por sus siglas en inglés) es usado para medir en sitio las deflexiones elásticas y las deformaciones permanentes en las distintas capas de un tramo de prueba. Realiza mediciones de deformación en la dirección vertical.

Consiste en una serie de módulos de transductores diferenciales lineales variables (LVDTs) que se montan sobre una pieza metálica larga anclada al fondo de un agujero de 39 mm de diámetro en el tramo de prueba.

Al momento de instalar estos módulos, los mismos se fijan a las paredes del ducto mediante el mecanismo de pequeños balines de acero que posee el módulo.

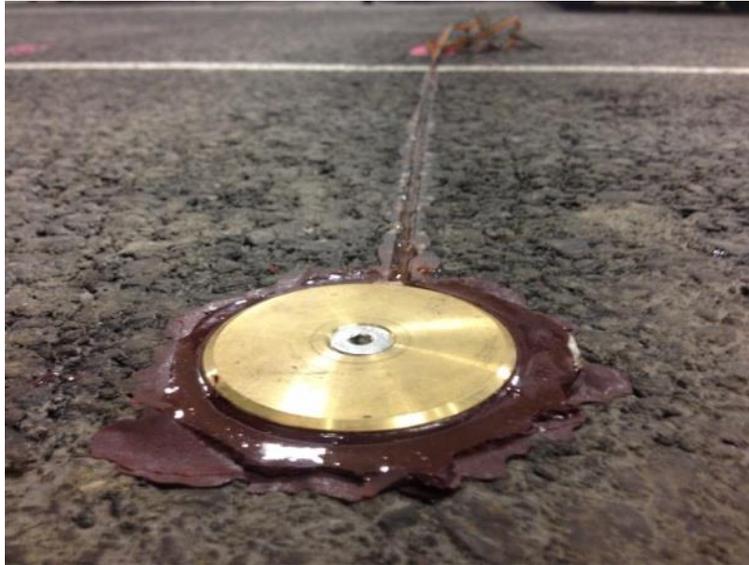
Figura 39. Aspecto superficial de la instalación concluida.

En la Figura 39 se puede apreciar el aspecto superficial que tiene la instalación una vez concluida, con el detalle adicional de que para una instalación (002AC4) se realizó un corte transversal de poca profundidad, y se colocó un sello, para llevar los conectores hasta el sistema de adquisición de datos.

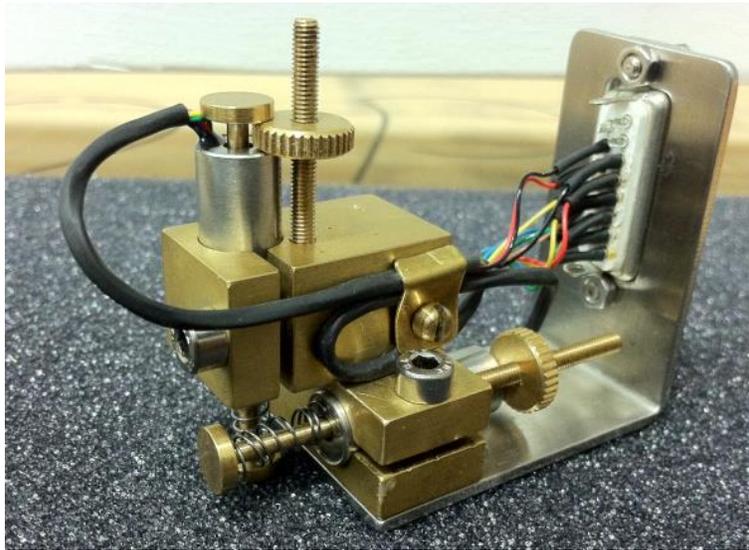
Figura 43. Medidor de actividad de grietas.

El medidor de actividad de grietas (CAM por sus siglas en inglés) es un instrumento que mide el movimiento relativo de la grieta, tanto movimientos verticales como movimientos horizontales (ver Figura 43). Para la instalación del medidor es necesario fijar el soporte del mismo de un lado de la grieta mediante pegamento, y fijar una placa de referencia al otro lado de la grieta.

Los datos recopilados por la CAM son utilizados para la simulación de grietas de los materiales en el análisis de laboratorio con el objetivo de ir evaluando la capacidad de los materiales para retardar la reflexión de grietas.

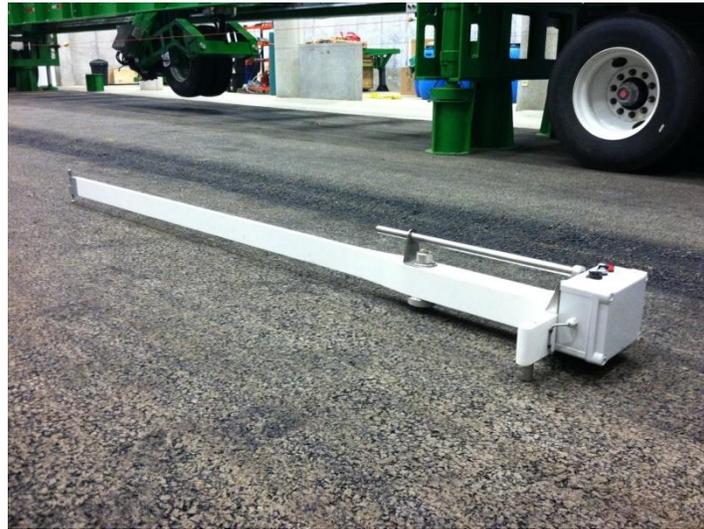
Figura 44. Deflectómetro de superficie del pavimento.

La carga utilizada para la prueba equivale a un eje de 80 kN, para el equipo equivale a 40 kN por utilizarse la mitad de un eje de doble rueda. Adicionalmente es importante señalar que esta prueba se realiza a una velocidad lenta, con lo que se cuenta con una exactitud de medición de 10 micras, y una recolección de datos automática, con aproximadamente 256 puntos de datos.

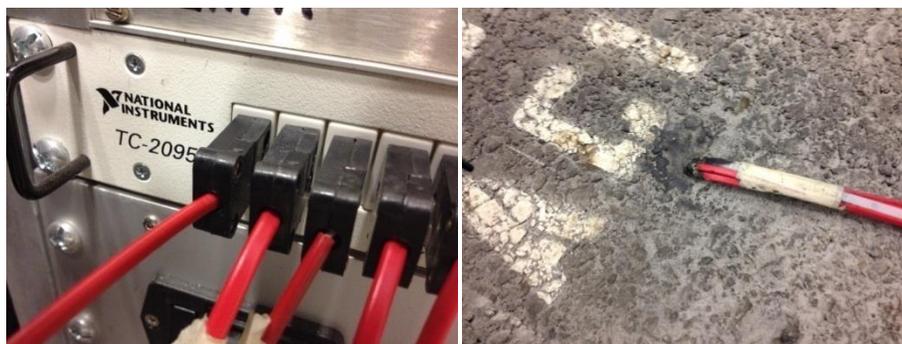
Figura 45. Termocuplas instaladas en los tramos

Son sensores de temperatura, instalados en su gran mayoría en la superficie de los tramos y que permiten relacionar el papel de la temperatura en la deformación de la superficie. Están hechos con 2 alambres, uno de níquel y el otro de cromo y registran temperaturas entre -180 y 1300 °C. Funcionan por medio de voltajes generados por el aumento de temperatura. La Figura 45 ilustra estos sensores instalados.

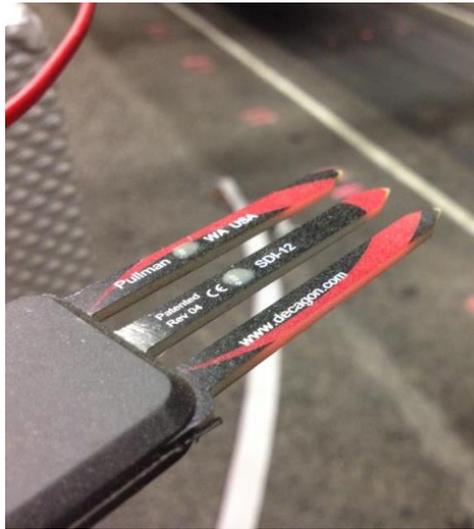
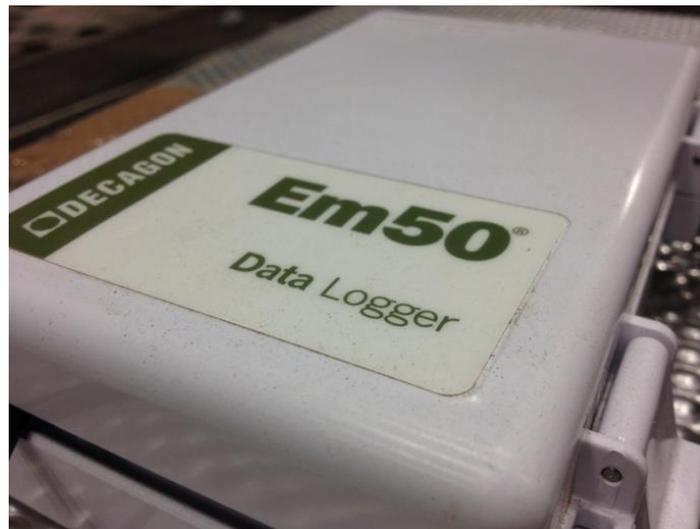
Figura 46. Sensor de humedad relativa instalado.

Miden el contenido de agua, conductividad térmica y temperatura de material granular y suelos. Son de marca DECAGON 5TE. Este sensor se muestra en la siguiente figura. El sensor utiliza una frecuencia de 70 MHz, lo que minimiza la salinidad y efectos de textura, haciendo que la precisa 5TE en la mayoría de los suelos. El 5TE mide la temperatura con un termistor a bordo, y la conductividad eléctrica mediante un sistema de electrodos de acero inoxidable. La temperatura y la conductividad eléctrica deben ser calibradas para los diferentes materiales. El sistema de recolección de datos Em50, trabajo con 5 baterías AA y puede guardar hasta 36 mil datos obtenidos de forma continua de 5 puertos diferentes.
