**LABORATORIO NACIONAL
DE MATERIALES Y MODELOS ESTRUCTURALES**

Programa de Infraestructura del Transporte (PITRA)

Informe: LM-PI-UMP-074-R1

INFORME DE AVANCE FASE 1 ENSAYO ACELERADO A ESCALA NATURAL DE PAVIMENTOS

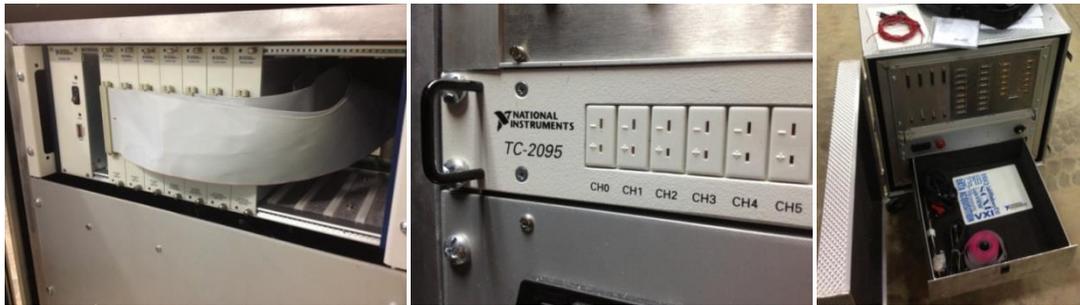
Figura 47. Sistema de Adquisición de Datos (DAS).

Corresponde al sistema de hardware y software necesario para poder controlar, monitorear y guardar información generada y procesada por la instrumentación asociada a los ensayos. Los dispositivos para la adquisición de datos son de marca *National Instruments*. Consiste en un centro de recepción y almacenaje de datos que puede ser observado en la Figura 47.

El sistema toma los datos medidos por el RSD, MDD, CAM y los sensores SOPT y PAST, se recolectan los datos brutos y se procesan utilizando el software y se almacenan en la base de datos. Para el caso del perfilómetro laser, los datos son adquiridos directamente por el sistema del HVS, por lo que se procesan aparte del sistema de adquisición de datos.

El sistema de adquisición de datos tiene 4 entradas para el deflectómetro de profundidad múltiple (MDD) y entradas de corriente alterna para módulos de transductores diferencial lineal variable LVDTs, 16 entradas para sensores de deformación, 32 conexiones para termopar y 12 entradas de corriente directa para LVDTs y una conexión con el HVS para sincronizar el registro de las repeticiones de carga con la recopilación de información.

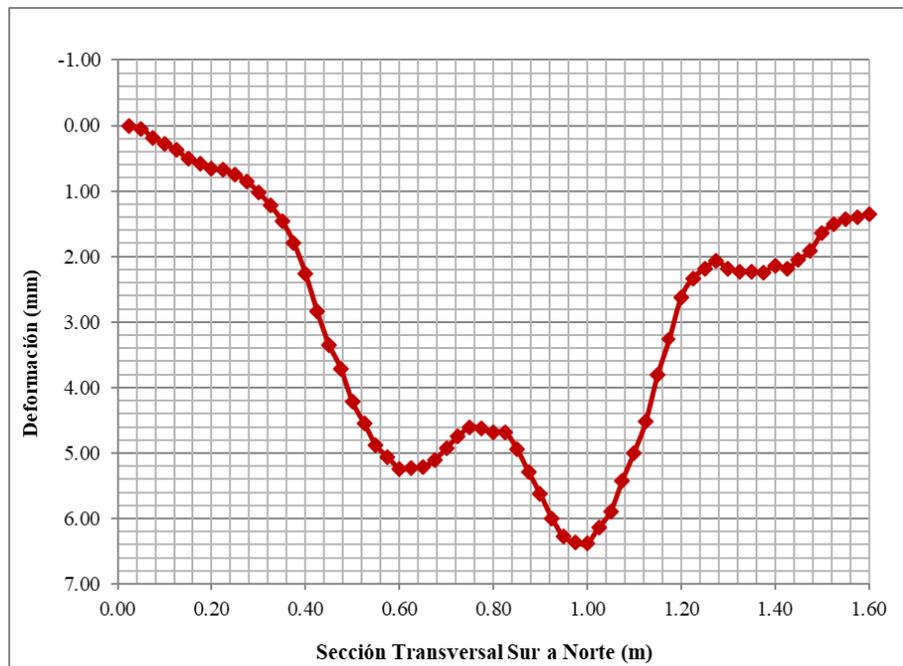
Figura 48. Muestra de sección transversal promedio de un tramo de ensayo.

La Figura 48 muestra un ejemplo de sección transversal promedio de un tramo en proceso de ensayo, este parámetro tiene una alta importancia en el desarrollo de los ensayos, ya que permite identificar el avance del deterioro por deformación permanente; el cual es recurrentemente el criterio para detener el proceso de ensayo.

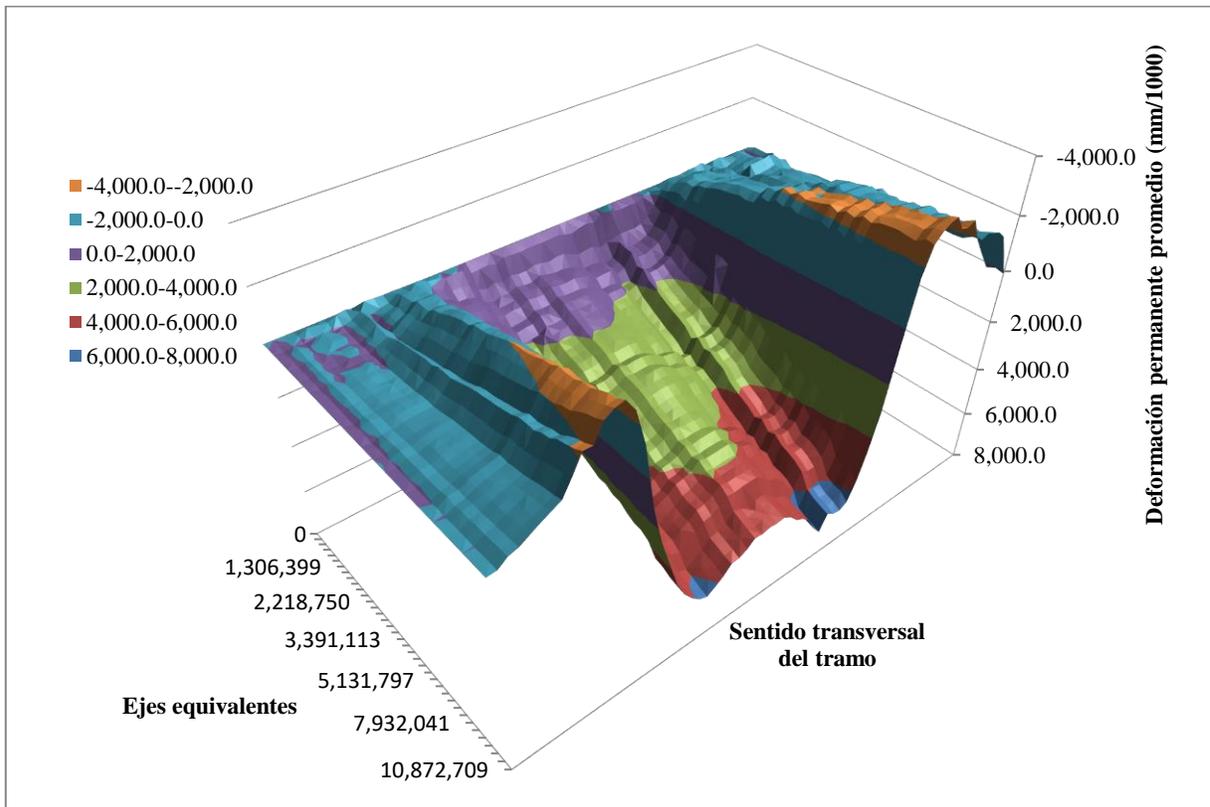
Figura 49. Evolución de la deformación de las diferentes secciones transversales promedio según el avance de la aplicación de carga en tramo 001AC1.

El tramo 001AC1 presenta una capacidad estructural intermedia, caracterizada por la base estabilizada con cemento y una capa delgada de mezcla asfáltica colocada en caliente. La Figura 49 resume la evolución de la deformación transversal promedio del tramo, donde se observa claramente un fallo de la mezcla asfáltica.

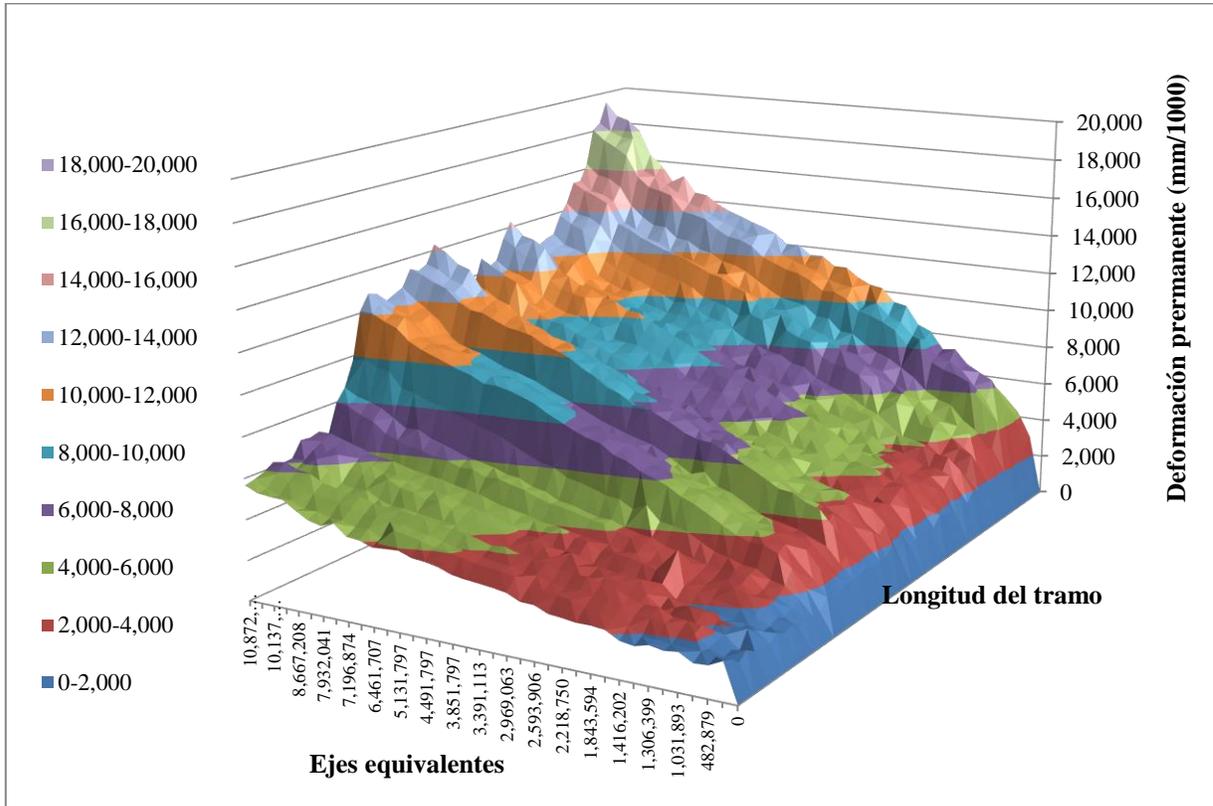
Figura 50. Evolución de la deformación en sentido longitudinal según el avance de la aplicación de carga en tramo 001AC1.

La Figura 50 muestra la deformación del tramo 001AC1 a todo lo largo de la sección de ensayo. De esta forma podemos apreciar como algunos puntos del tramo se deforman en mayor medida durante el desarrollo del ensayo.

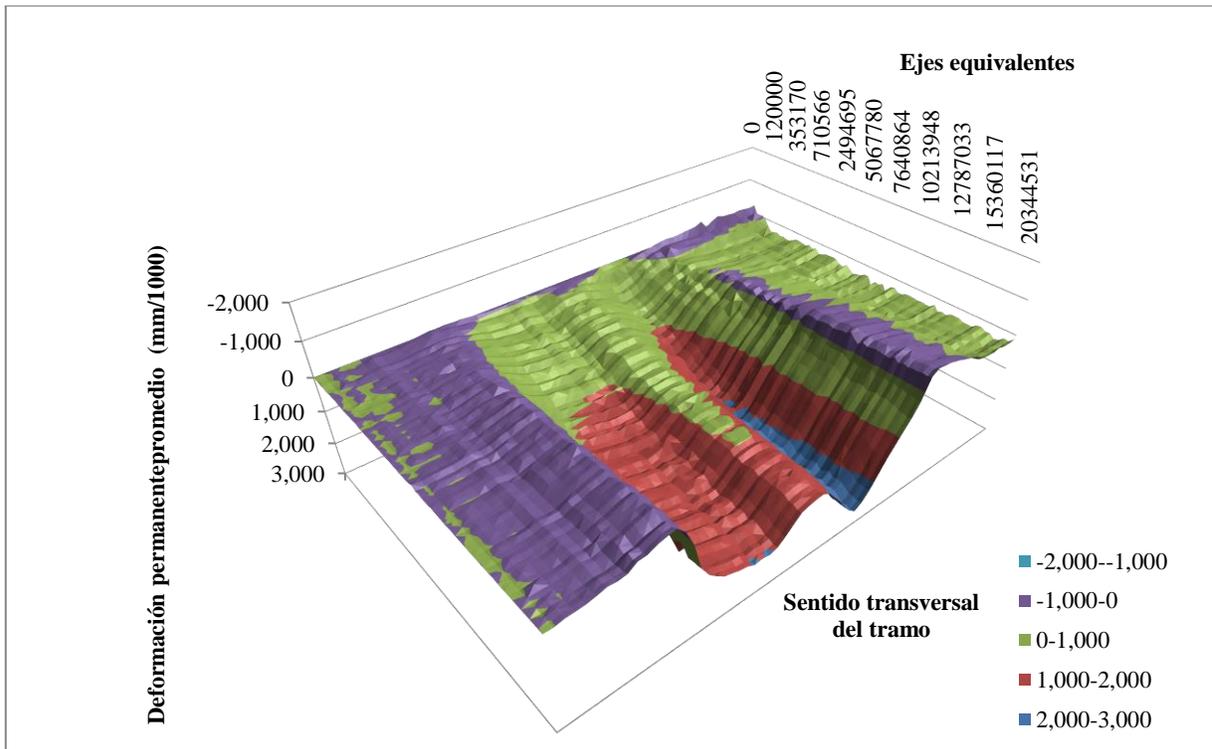
Figura 51. Evolución de la deformación de las diferentes secciones transversales promedio según el avance de la aplicación de carga tramo 002AC4.

Del conjunto de tramos estudiados, el tramo 002AC4 presenta la mayor capacidad estructural de todos. Esto puede reafirmarse si se analizan los resultados asociados a la deformación permanente del tramo, dichos resultados se muestran en la Figura 51, donde la deformación total máxima es cercana a los 4mm (incluyendo la deformación por cortante), este es un valor muy bajo y se presentó pese a la aplicación de más de 21,5 millones de ejes equivalentes de 80kN.

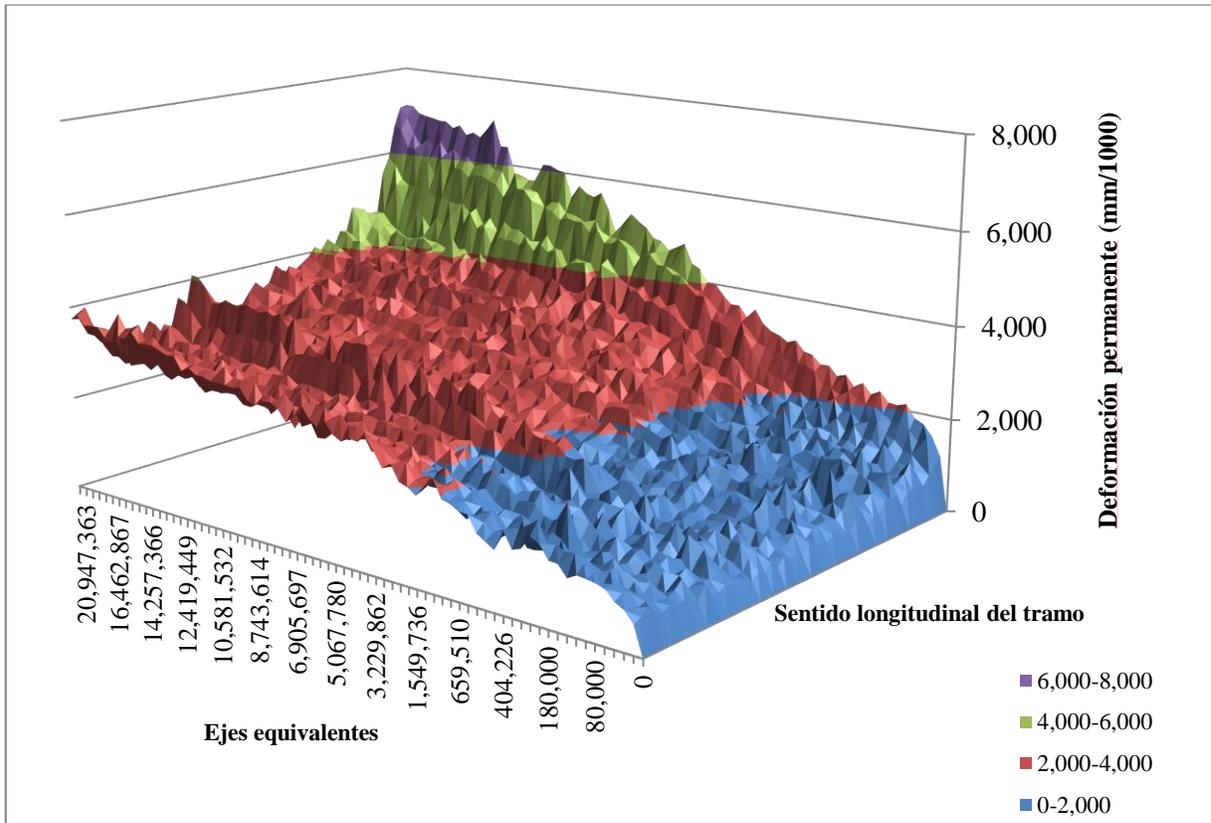
Figura 52. Evolución de la deformación en sentido longitudinal según el avance de la aplicación de carga en tramo 002AC4.

La alta capacidad de la estructura se ve potenciada por la condición drenada de la estructura, donde la humedad de las capas inferiores es baja, cercana a las condiciones de compactación óptima. Se aprecia una ligera deformación por cortante en los datos.

En la Figura 52 se puede apreciar la deformación que presentó el tramo 002AC4 durante el proceso de ensayo. Es muy importante destacar que este tramo en particular representa las mejores condiciones estructurales de todo el conjunto de tramos de la presente construcción; esto pues está compuesto por dos capas de mezcla asfáltica, base estabilizada, y subbase granular, en condiciones de baja humedad. Es importante mencionar que el ensayo fue detenido sin alcanzar el criterio de falla por deformación.

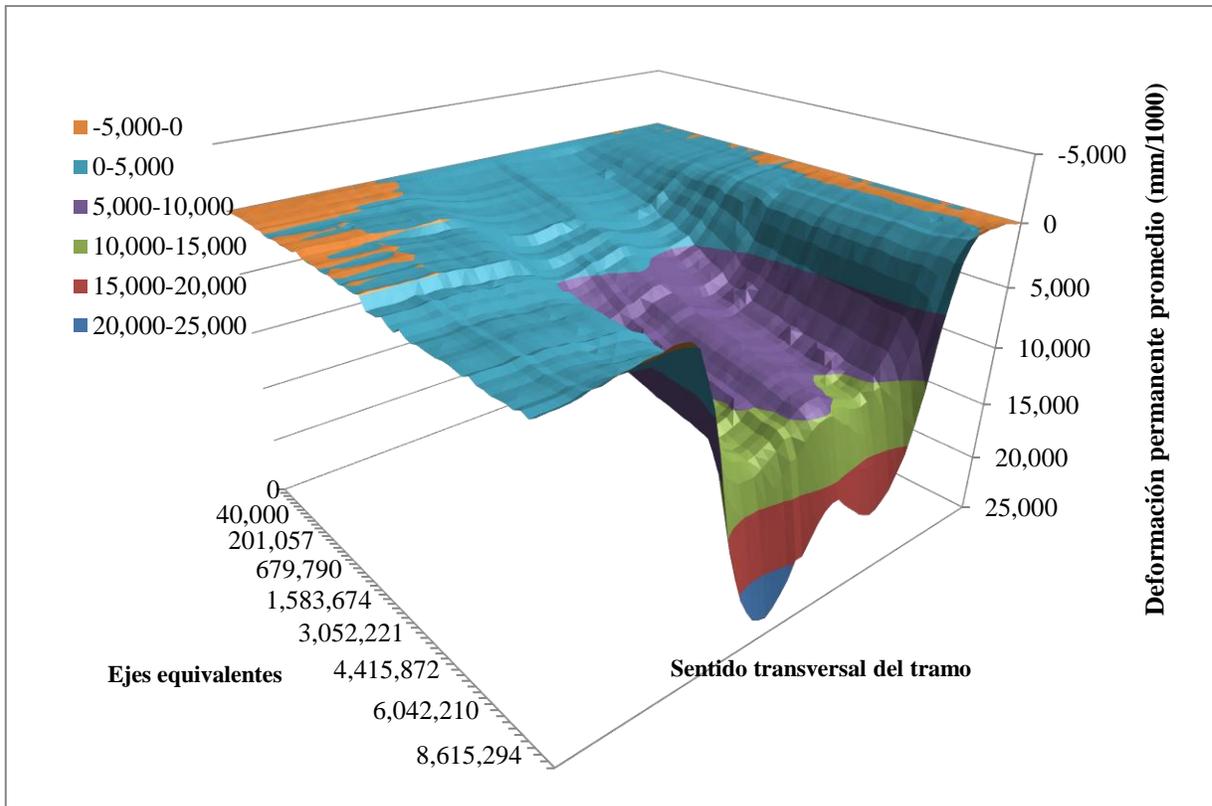
Figura 53. Evolución de la deformación de las diferentes secciones transversales promedio según el avance de la aplicación de carga tramo 003AC2.

El tramo 003AC2 es el equivalente a una estructura típica utilizada en Costa Rica, donde las capas de base y sub-base están conformadas por materiales granulares. Este tramo aún en condición de baja humedad se presenta una deformación constante ante la aplicación de las cargas (ver Figura 53).

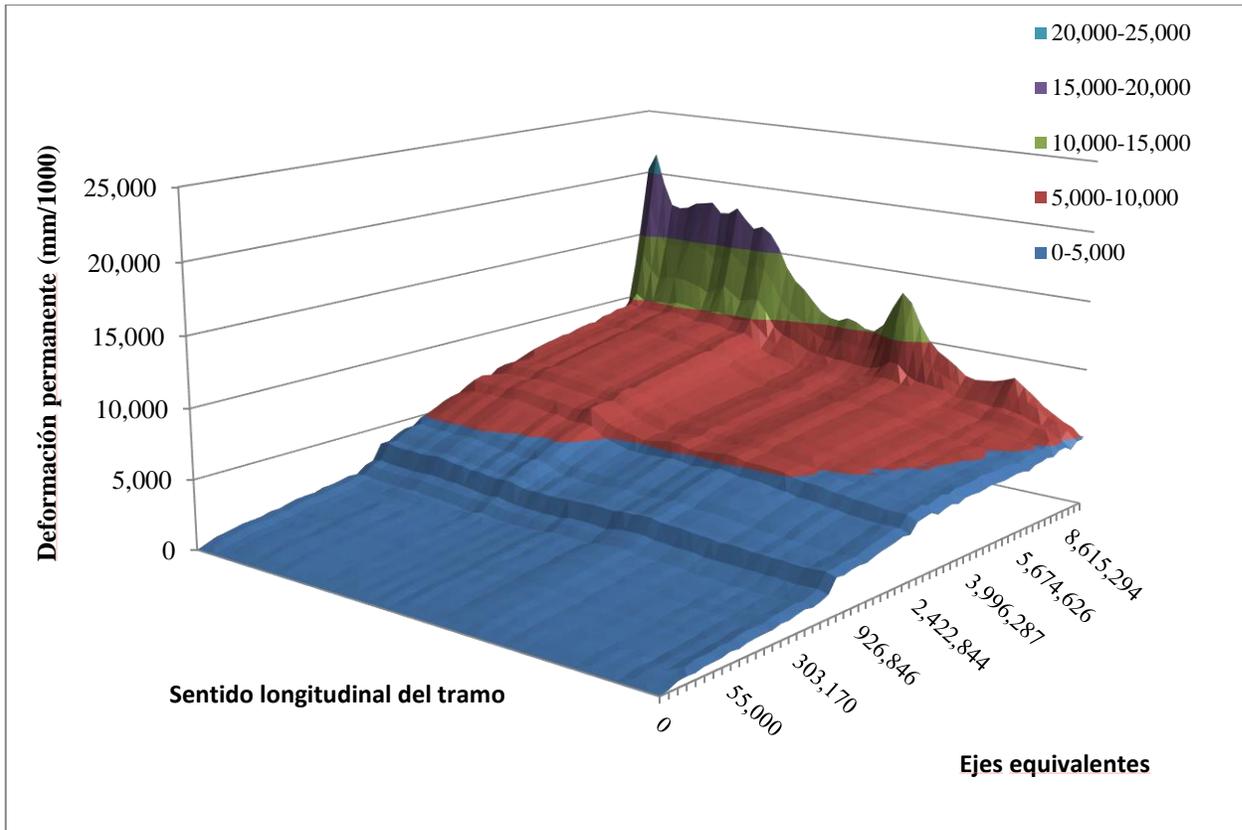
Figura 54. Evolución de la deformación de la sección longitudinal según el avance de la aplicación de carga tramo 003AC2.

El criterio de falla definido, al igual que otros tramos, fue que al alcanzar los 12,5 mm de deformación el ensayo concluirá. Como un elemento adicional, luego de alcanzado este valor en la deformación permanente, se agregó agua superficial; con lo que se evidenció la alta susceptibilidad de la estructura a la humedad, fenómeno común observado durante la época lluviosa en Costa Rica. Esto se puede apreciar en la Figura 53 y Figura 54, ya que cuando se aumenta la humedad la deformación aumenta considerablemente.

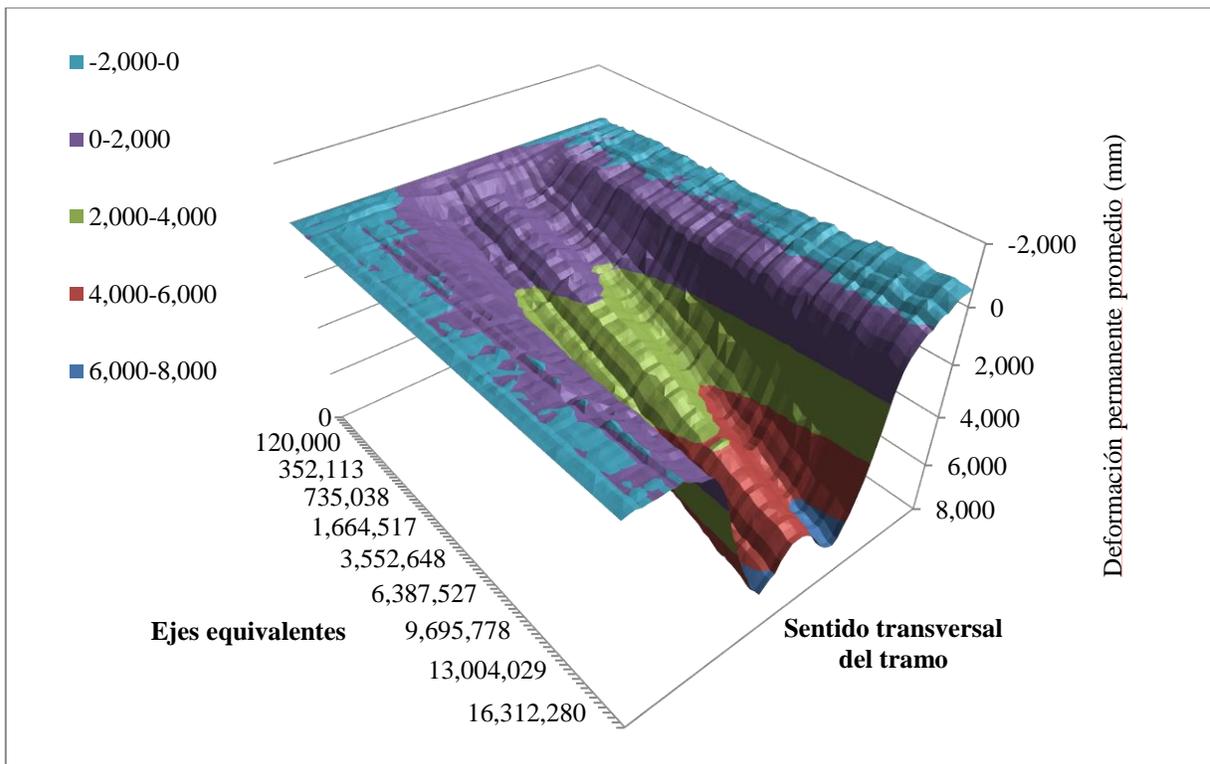
Figura 55. Evolución de la deformación de la sección transversal promedio según el avance de la aplicación de carga tramo 004AC3.

Se puede apreciar en la Figura 55 cómo evolucionó la deformación transversal del tramo 004AC3, en la condición de baja humedad. Esta condición propició un buen desempeño de las capas granulares. Sin embargo, se aprecia que la deformación se presentó sin presencia de “deformación por cortante” en la mezcla asfáltica; lo que hace pensar que las capas granulares deben presentar algún nivel de deformación (esto será confirmado en el análisis forense de las estructuras).

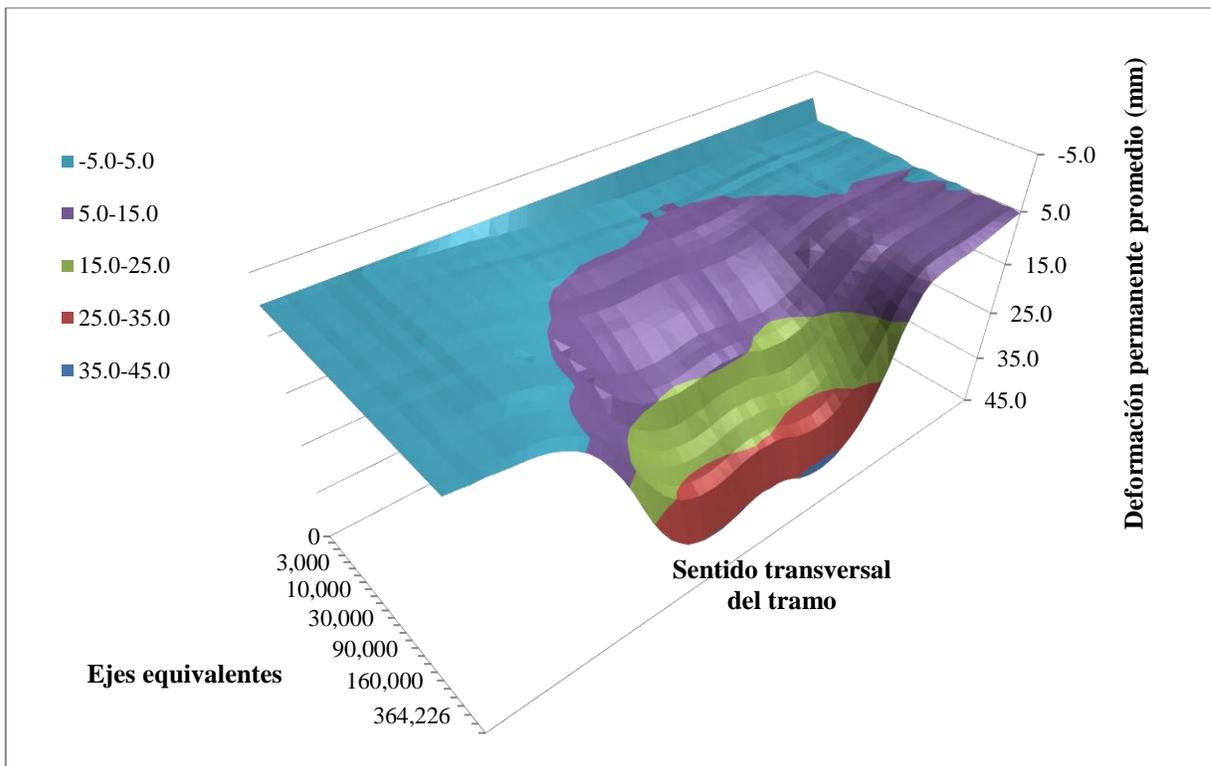
Figura 56. Evolución de la deformación de las diferentes secciones transversales promedio según el avance de la aplicación de carga tramo 007AC2H.

En la Figura 56 se muestra la deformación para el tramo 007AC2H, este tramo representa la condición estructural más débil de todo el conjunto de tramos de la primera construcción, pues está constituida por una capa delgada de mezcla asfáltica, base granular y subbase granular; además que se incluyó humedad en las capas inferiores, simulando condiciones severas de humedad durante el proceso de ensayo.

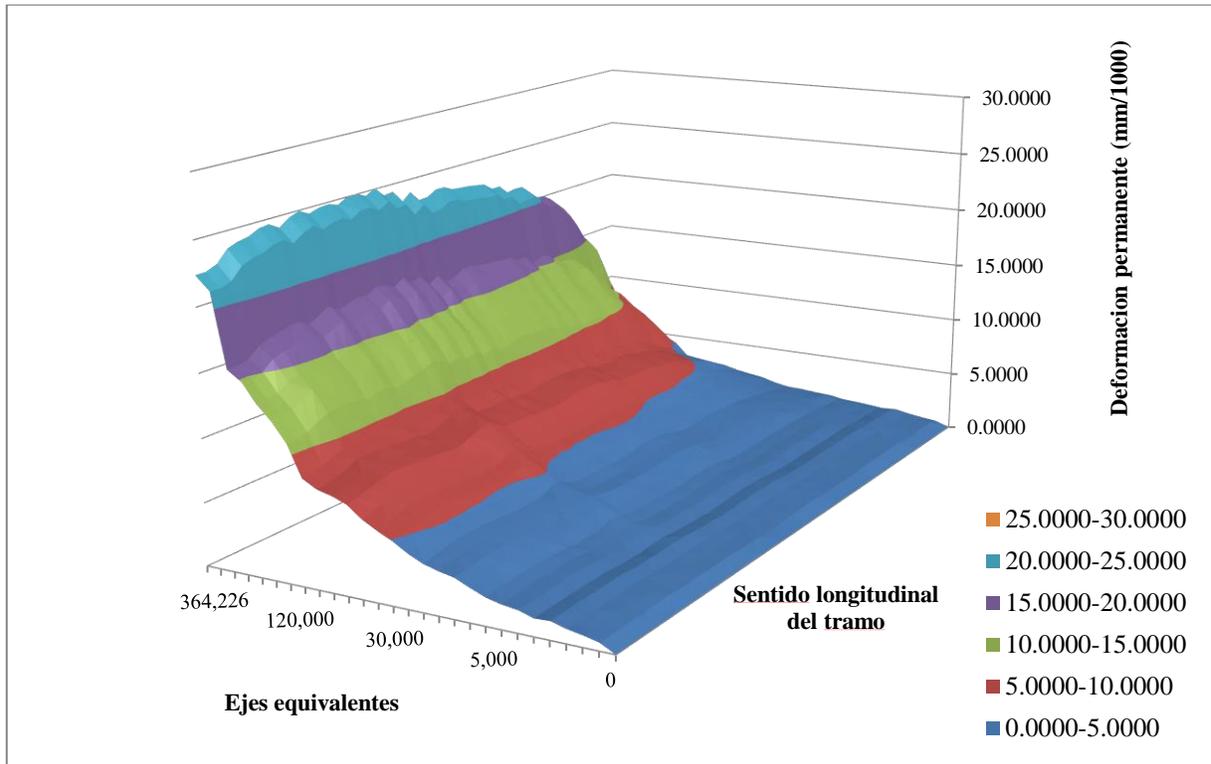
Figura 57. Evolución de la deformación en sentido longitudinal según el avance de la aplicación de carga tramo 007AC2H.

Observando el patrón que se presenta en la Figura 57, se puede evidenciar que las condiciones de capa delgada y materiales granulares sin estabilizar propician un deterioro muy acelerado de las condiciones del tramo. Generando deformaciones elevadas (sentido transversal) y constantes en todo el tramo. Además, estas altas deformaciones podrían estar asociadas a patrones de agrietamientos que se mostraron en toda la extensión de ensayo.

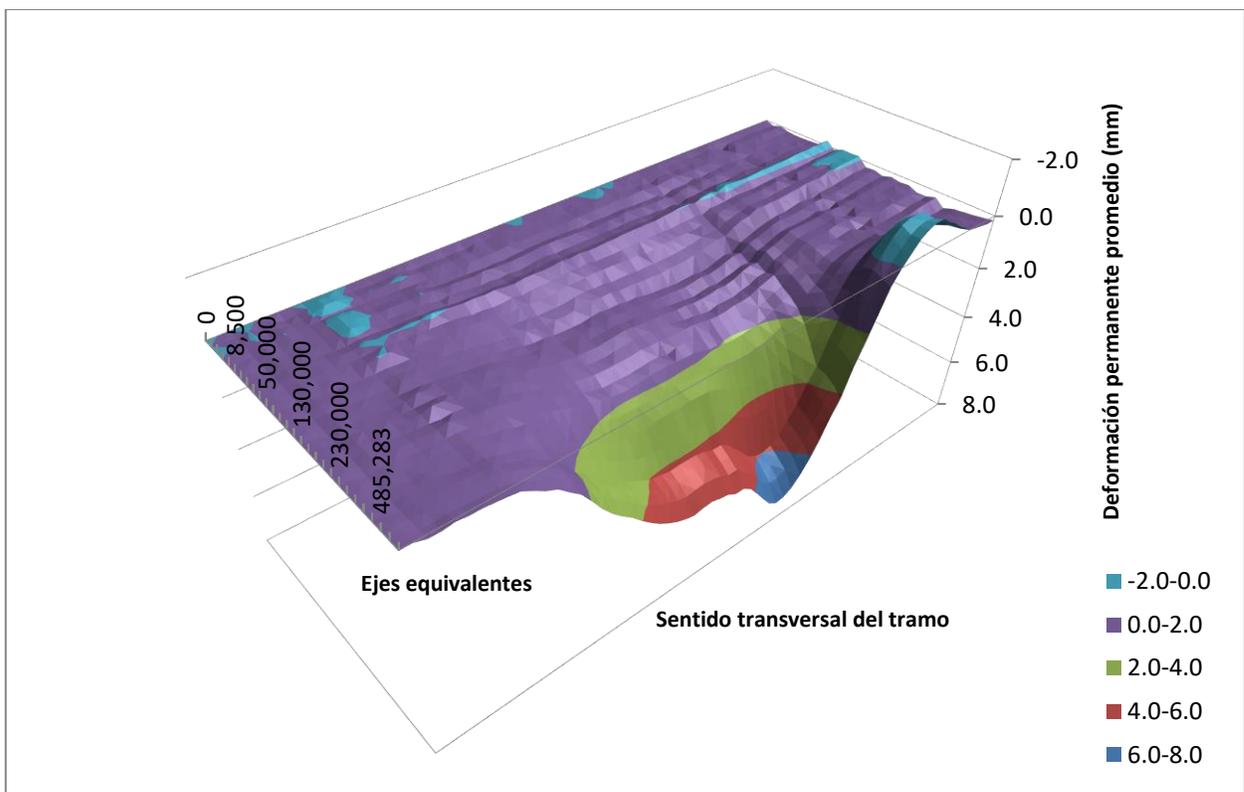
Figura 58. Evolución de la deformación de las diferentes secciones transversales promedio según el avance de la aplicación de carga tramo 008AC1H.

Para el tramo 008AC1H, la deformación transversal mostró la particularidad de que si bien el valor máximo que se alcanzó es cercano a 8mm y el comportamiento general a lo largo del ensayo fue estable, al momento de iniciar el proceso de falla se presentó una deformación puntual que desencadenó en el aumento de presiones, la migración de finos, el aumento de las deformaciones y aumento en la irregularidad superficial, condición crítica para la operación del equipo (reflejado en la Figura 58).

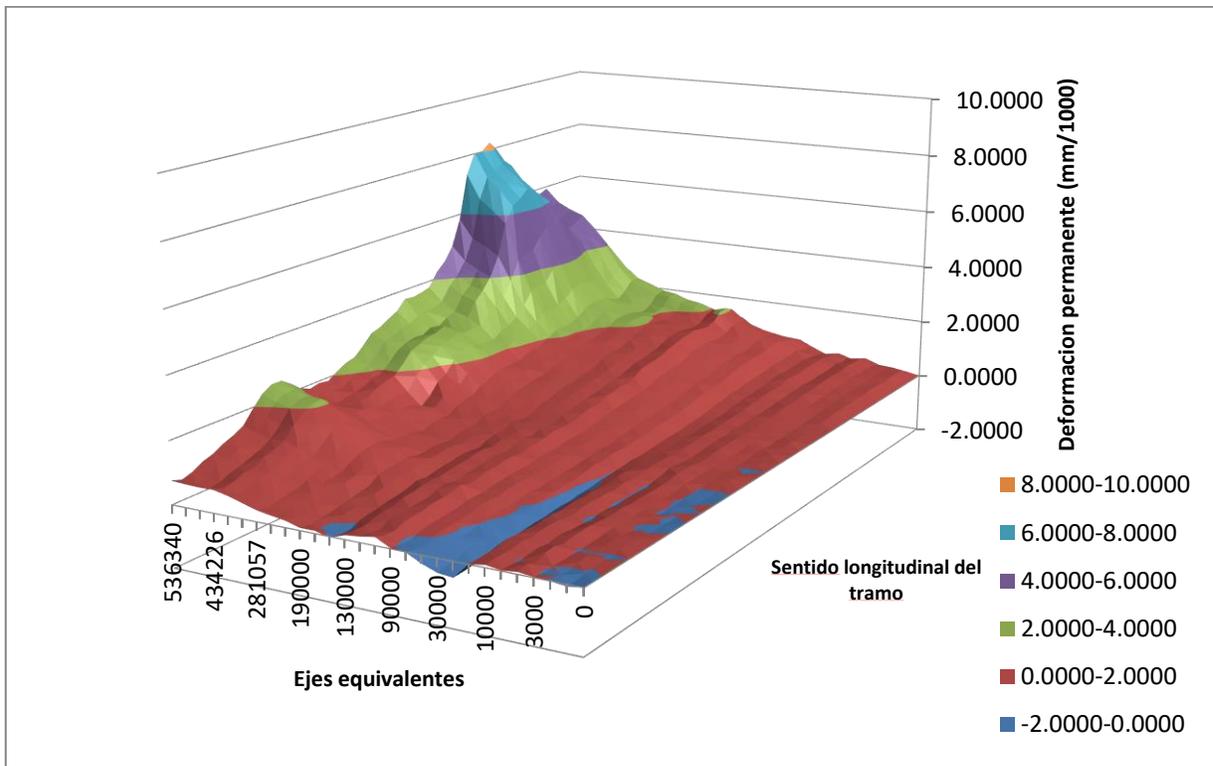
Figura 59. Evolución de la deformación de la sección longitudinal según el avance de la aplicación de carga tramo 008AC1H.

En la Figura 59 se puede apreciar la evolución de la deformación en el sentido longitudinal y las buenas condiciones que brindó el tramo en general. Sin embargo, el mecanismo de falla (puntual) que se presentó en dicha sección estuvo asociado a la falla de la base estabilizada en la zona que se observa con mayores deformaciones. Esta deformación favoreció el agrietamiento de la base, el bombeo de finos y un aumento en la irregularidad de la superficie, lo cual propició que el ensayo fuera detenido.

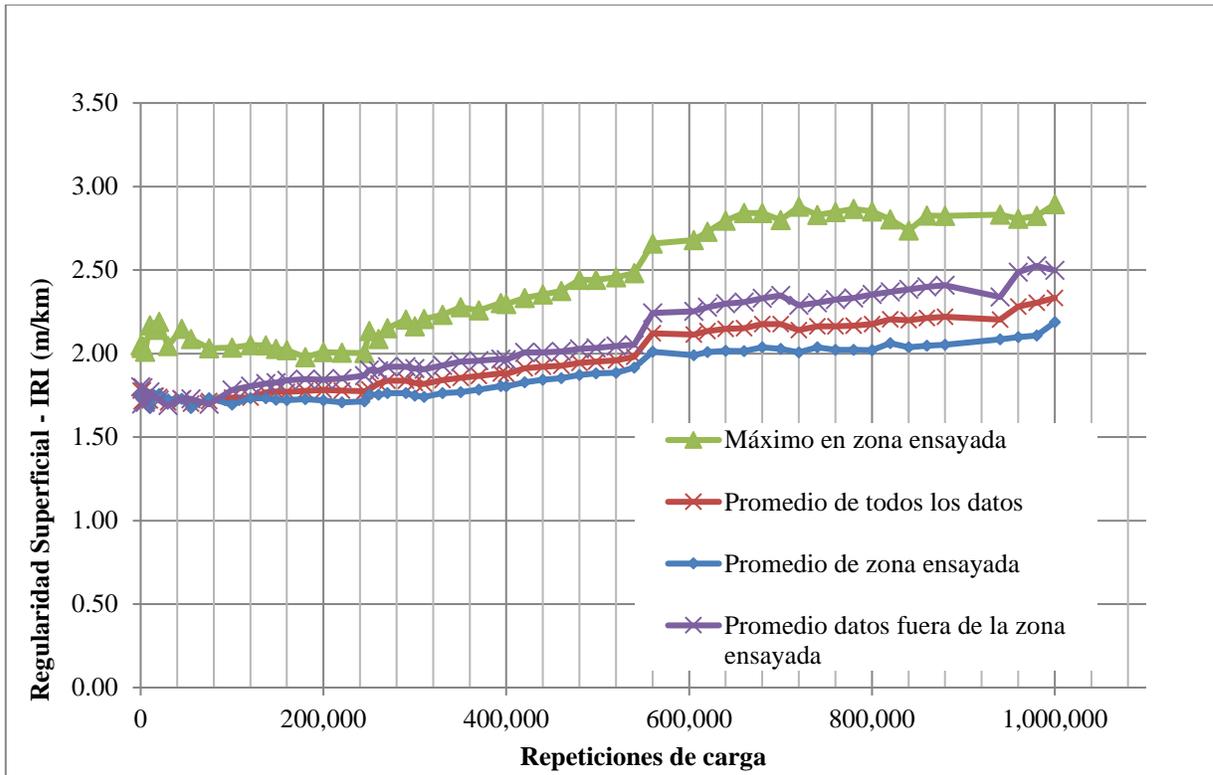
Figura 60. Evolución de la regularidad superficial (IRI) según la cantidad de repeticiones de carga en tramo 001AC1.

La regularidad superficial del tramo 001AC1 se muestra en la Figura 60, donde se puede apreciar una primera etapa donde se presenta una leve mejoría producto del acomodo de partículas, posterior cerca de las 250.000 repeticiones de carga se puede apreciar un aumento de los valores; fenómeno que se mantiene hasta el final del ensayo y que es propio del deterioro que sufren los componentes.

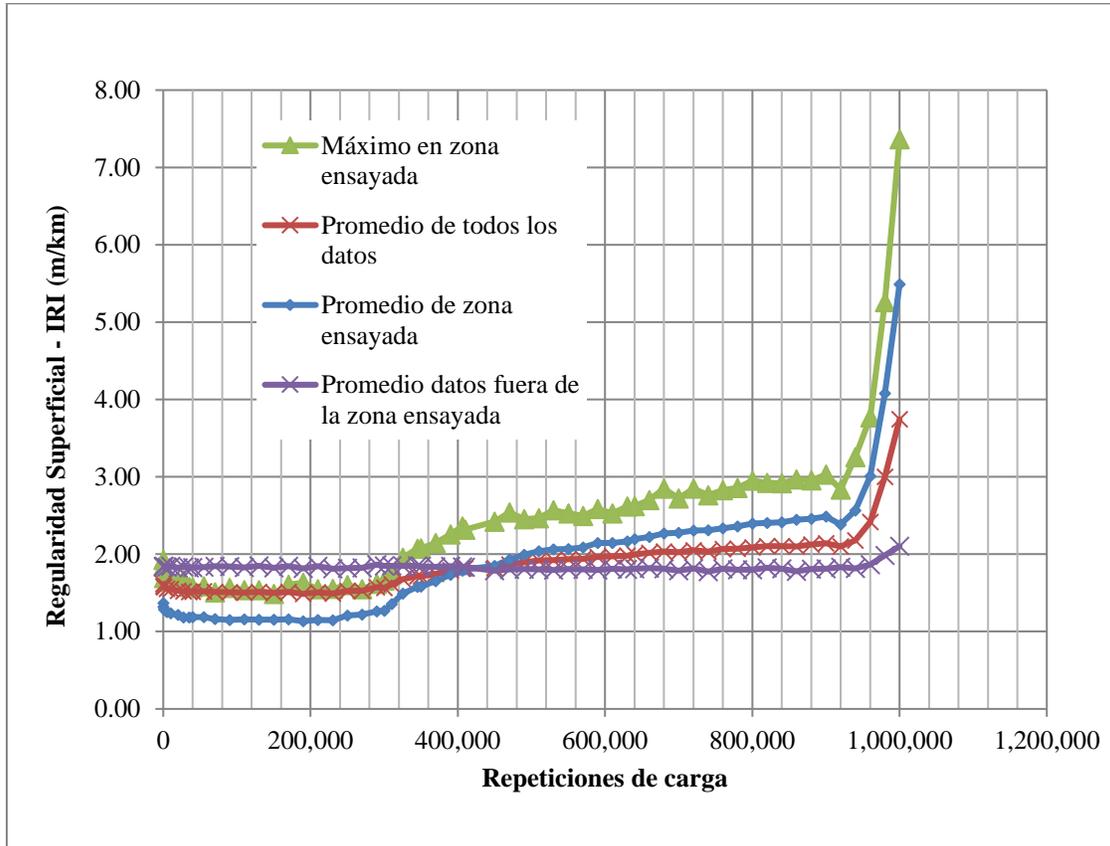
Figura 62. Evolución de la regularidad superficial según la cantidad de repeticiones de carga tramo 003AC2.

En la Figura 62 se observa la evolución del deterioro en el tramo 003AC2, dicho tramo está compuesto por subbase, base granular y una capa de mezcla asfáltica delgada; estas condiciones producen una combinación de factores, donde pese a la deformación observada en las Figuras 53 y 54, se aprecia que no se presentó un aumento significativo de las irregularidades debido al reacomodo de las partículas de los materiales granulares.

Como se mencionó anteriormente, posterior a cumplirse el criterio de falla por deformación, se agregó agua a la estructura ensayada. Esta condición disparó las deformaciones y la irregularidad del tramo.

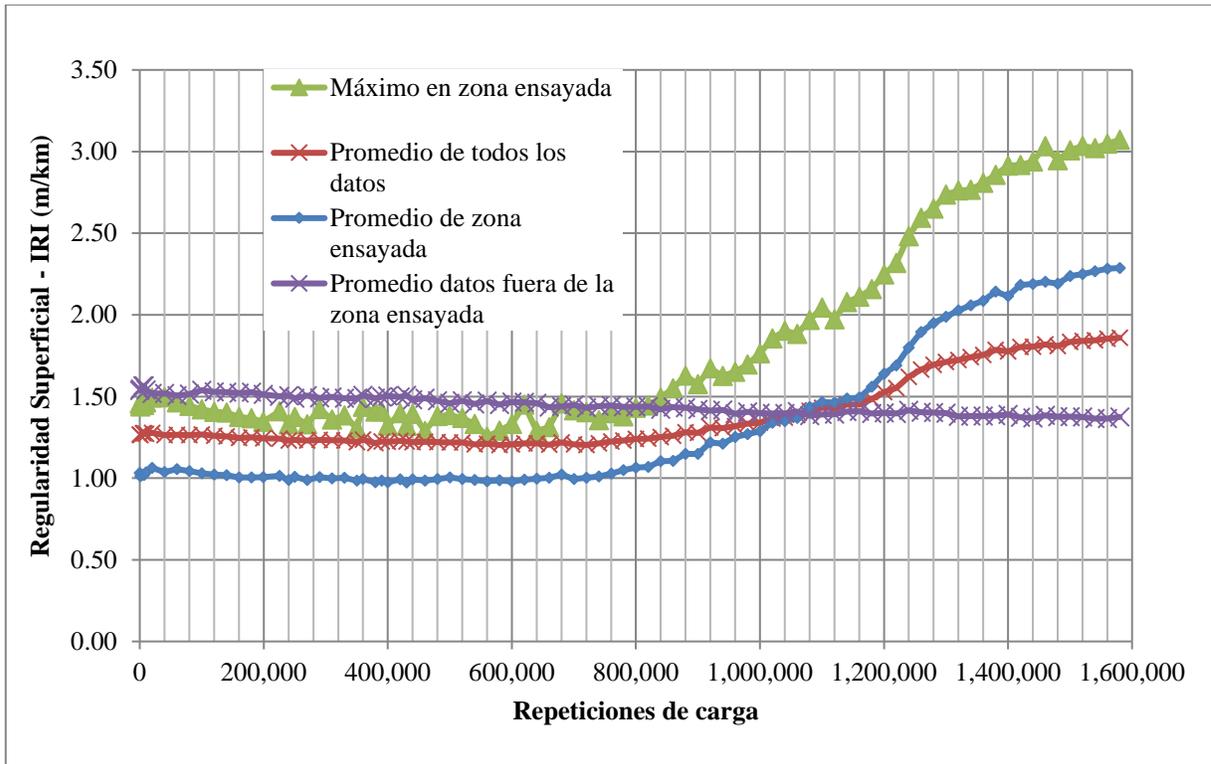
Figura 63. Evolución de la regularidad superficial según la cantidad de repeticiones de carga tramo 004.

La Figura 63 muestra los datos de regularidad superficial para el tramo 004 AC3, en dicho grafico se pueden apreciar etapas muy marcadas en la evolución del IRI. La primera fase es de consolidación de los materiales, reacomodo de partículas y una estabilidad en los valores medidos. Existe una segunda etapa a partir de las 800.000 repeticiones, donde la evolución del daño se acelera y esto se refleja en el crecimiento que experimenta dicho indicador.

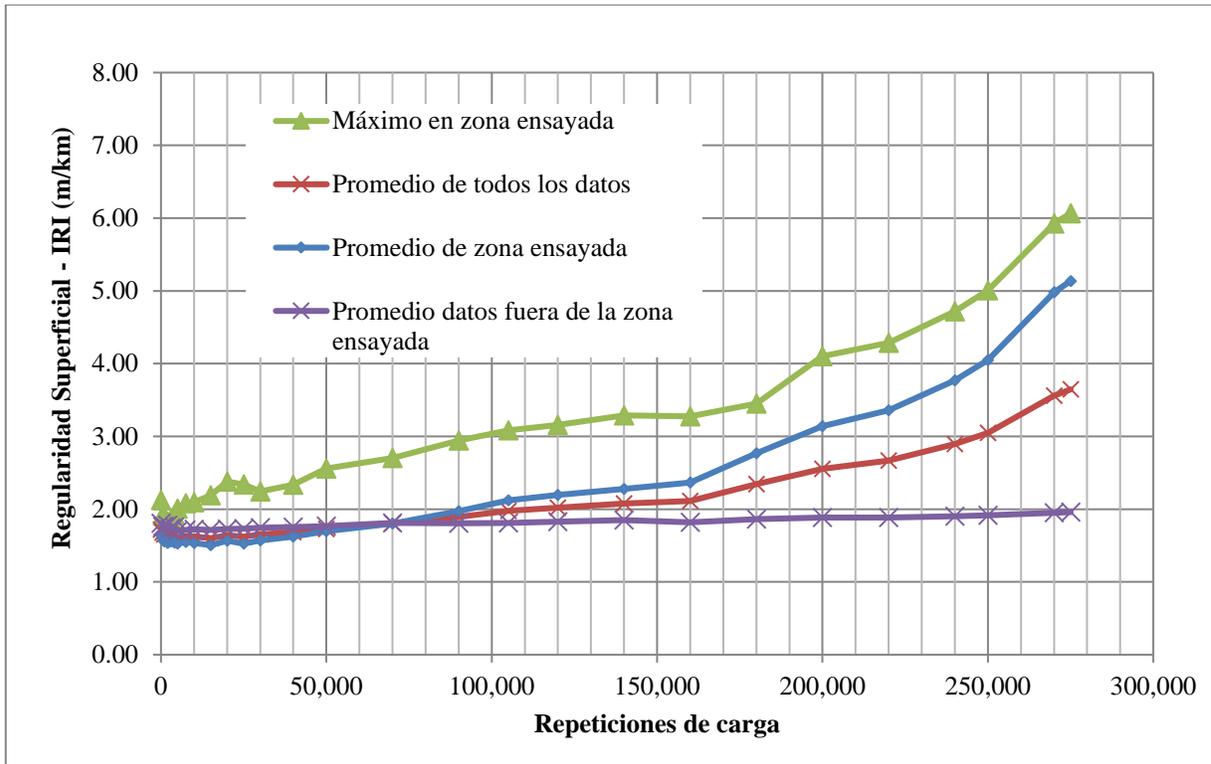
Figura 64. Evolución de la regularidad superficial según la cantidad de repeticiones de carga tramo 007AC2H.

El tramo 007AC2H está compuesto por base granular y una capa delgada de mezcla asfáltica, por lo que al incorporar agua a las capas inferiores se da un aumento en la magnitud de las deflexiones instantáneas, se aceleraron los procesos de falla, agrietamientos y bombeo de partículas finas. Esto produce que el índice de regularidad superficial (IRI) del tramo aumente rápidamente con pocas repeticiones de carga, como se puede apreciar en la Figura 64.

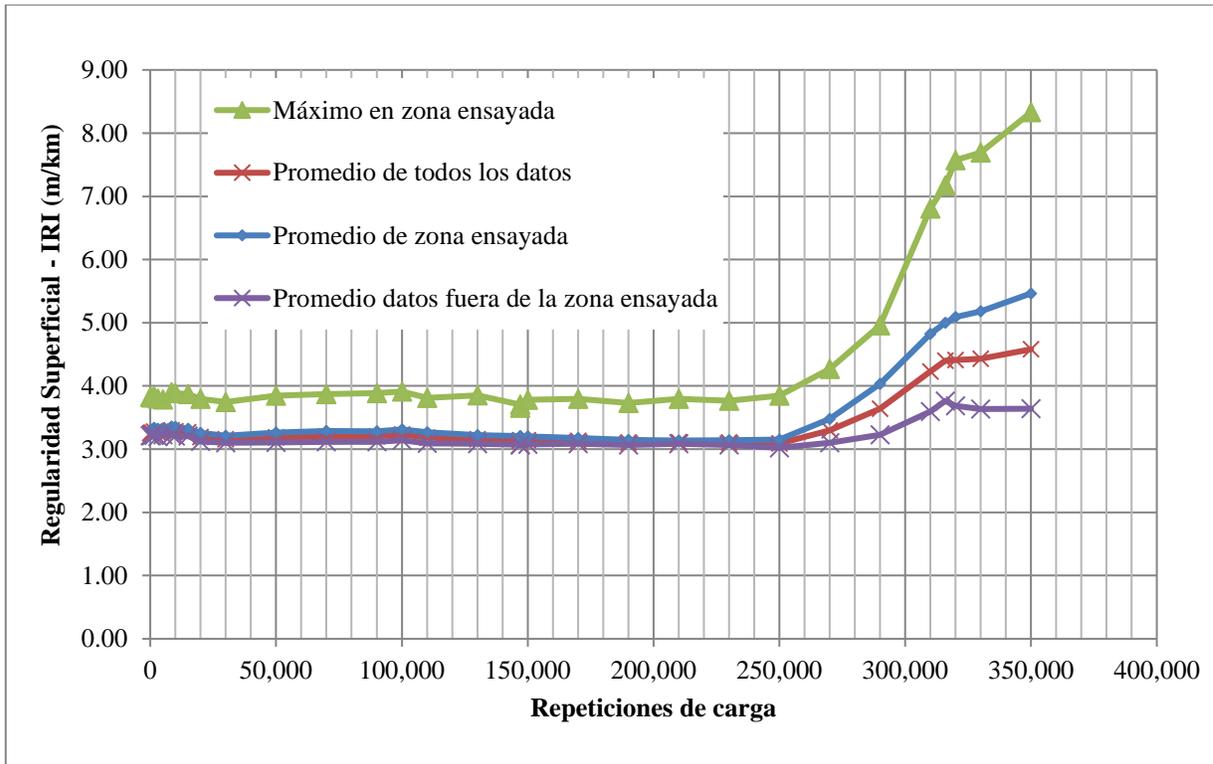
Figura 65. Evolución de la regularidad superficial según la cantidad de repeticiones de carga tramo 008.

Al momento de iniciarse el proceso de aceleración de la falla, cerca de las 250.000 repeticiones de carga, se puede determinar en la superficie que el agrietamiento se presenta en bloques, separados por grietas de menor tamaño y mediante las cuales las partículas finas de la subbase suben a la superficie como un proceso de alivio de presiones.

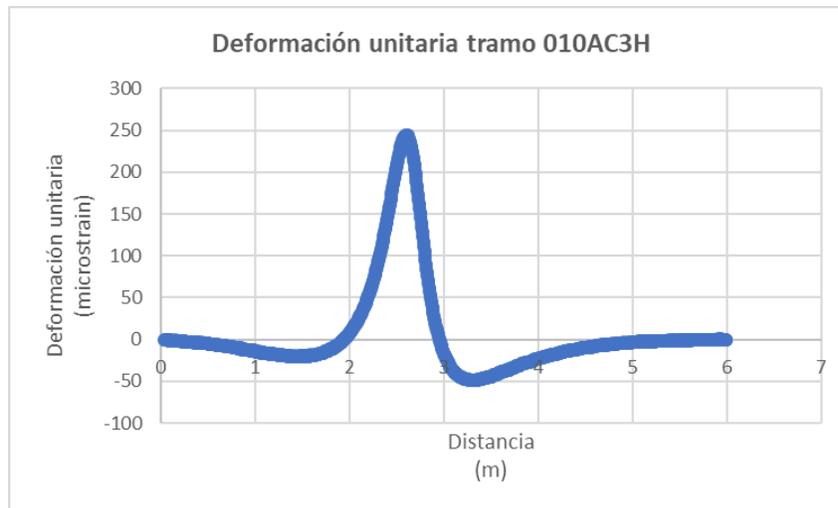
Figura 71. Pulso generado durante la captura de deformaciones unitarias en el tramo 010AC3H.

La estructura debe tener un módulo de rigidez similar al de la mezcla asfáltica, a fin de que las deformaciones entre el sensor y el material estudiado sean similares. En la Figura 71 se muestra el pulso completo que se genera cuando pasa una carga de 40kN sobre el sensor en el tramo 010AC3H al inicio del ensayo (repetición 1)

En dicha medición se alcanzó un valor de 250 microstrain, es de esperar que el valor aumente conforme avanza el ensayo, dicho registro será presentado en futuros informes y análisis.

Son sensores tipo LVDT unidos a una estructura tipo H, permiten registrar la deformación a tensión que sufren las capas de mezcla asfáltica, pues el cuerpo en forma de H genera que los extremos queden atrapados en el material mientras el sensor en el centro de la estructura registra la deformación unitaria.
