## Programa de Infraestructura del Transporte (PITRA)

Informe No. LM-PI-GM-INF-01-2018  
**Propuesta de ruta alternativa  
Patarrá-Coris**

Preparado por:  
**Unidad de Gestión Municipal**

San José, Costa Rica  
Noviembre, 2018

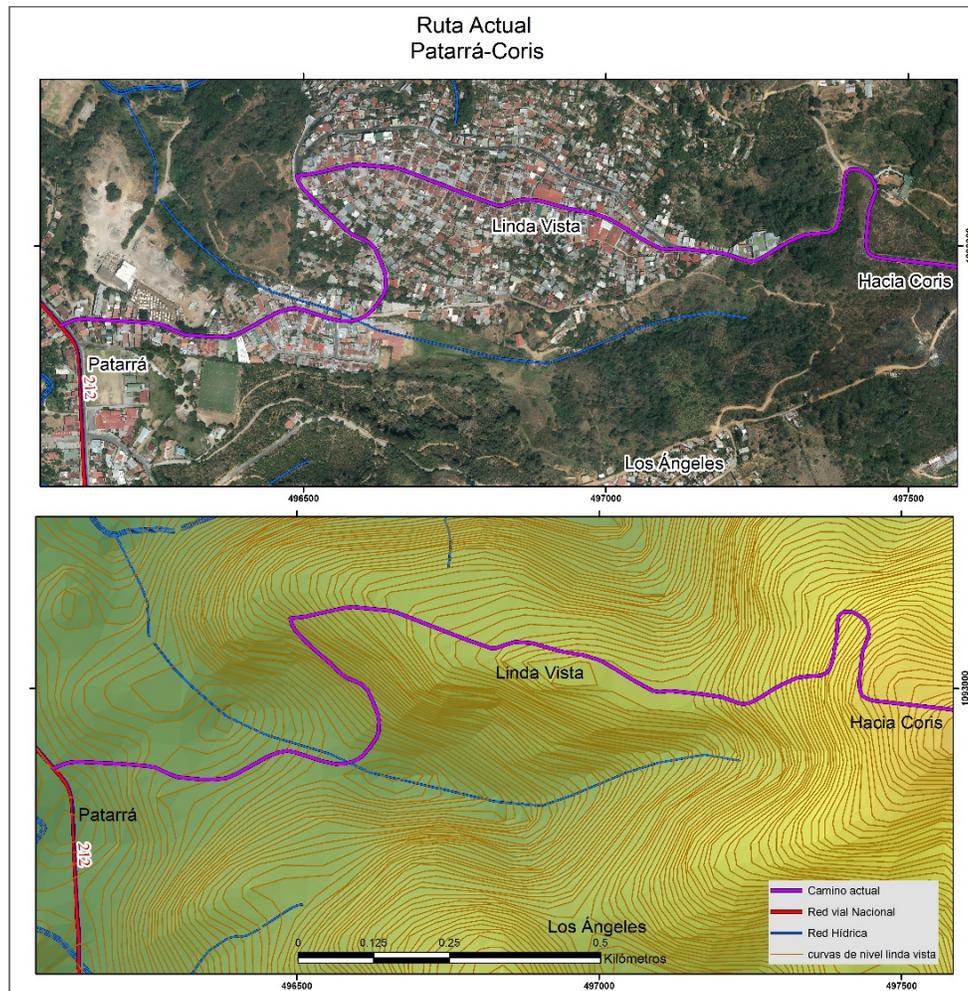
El presente análisis tiene como objetivo proponer un tramo de ruta alternativa que comunique la Ruta Nacional 212, a la altura del poblado de Patarrá de Desamparados, con Coris de Cartago, así logrando evitar el paso vehicular por el poblado de Linda Vista del cantón de La Unión (Figura 1). A modo de justificación, existen dos razones principales para la búsqueda de dicha ruta alternativa. La primera razón es la alta concentración urbana y calles estrechas en Linda Vista, en promedio la vía tiene siete metros de calzada. Sumado a esto, muchos vehículos estacionan en los costados de la vía. Esto ocasiona que la calle se convierta en un cuello de botella para el tránsito vehicular, afectando así la fluidez y provocando congestionamientos. La segunda razón son las altas pendientes de la zona, que en algunos sectores superan el 30%. Además, en el área, la ruta presenta curvas con radio de giro interior menor a seis metros, incrementando así las posibilidades de accidentes. Por tanto, se considera importante una propuesta de una ruta alternativa que evite o disminuya el paso vehicular por el poblado de Linda Vista, que no sea generado o atraído en esta misma zona.

Figura 1. Ruta actual Patarrá-Coris. Fuente: LanammeUCR.

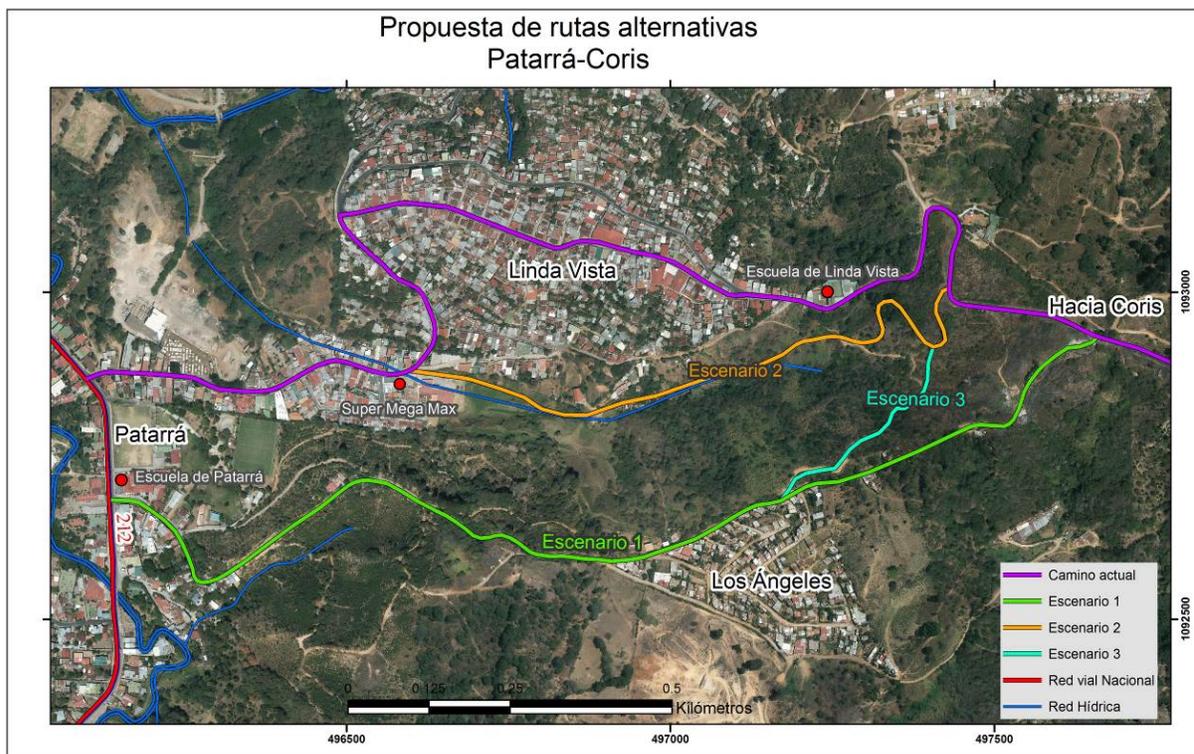
Uniendo el análisis topográfico, el uso del suelo en el área de estudio, y la visita de campo, se determinaron tres rutas alternativas o escenarios factibles para la nueva vía de comunicación. El escenario 1 inicia en la escuela de Patarrá y finaliza a 600m al este de la escuela de Linda Vista, actualmente existe un camino llamado Calle Mesas. El escenario 2 inicia en el supermercado Mega Max en Linda Vista y finaliza aproximadamente a 375m de la escuela de Linda Vista, este camino no existe actualmente y es una ruta hipotética. El escenario 3, se constituye inicialmente en el mismo trazado que el escenario 1, no obstante, a partir del primer kilómetro, este se divide y toma un trecho entre una propiedad privada para finalizar en el mismo entronque que el escenario 2. (Figura 2). A continuación, se detallará en cada uno de los escenarios.

Figura 2. Rutas propuestas. Fuente: LanammeUCR.

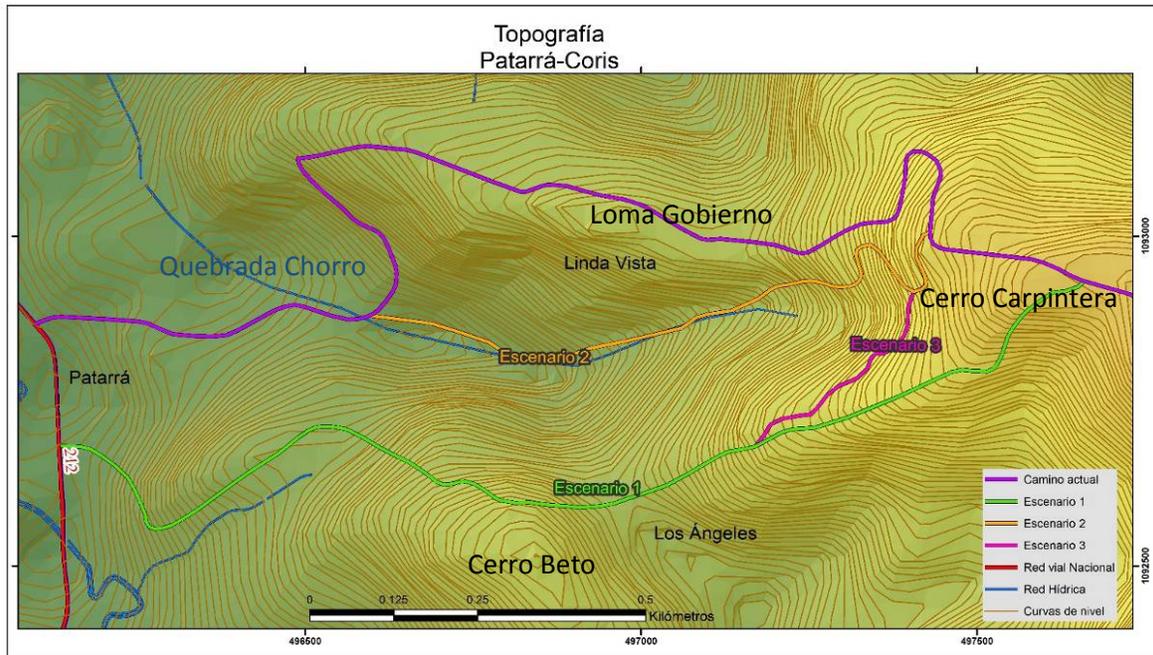
En la Figura 3 se observan las características topográficas del área, es una zona montañosa con pendientes pronunciadas donde se pueden observar tres tipos de relieves generales:

- Zona de valle: naciente de la Quebrada Chorro.
- Zona de bajas pendientes: el centro de Patarrá y parte de Los Ángeles.
- Zona de altas pendientes: Loma Gobierno, estribaciones del Cerro La Carpintera y Cerro Beto.

Figura 3. Rutas propuestas y su topografía aledaña. Fuente: LanammeUCR.

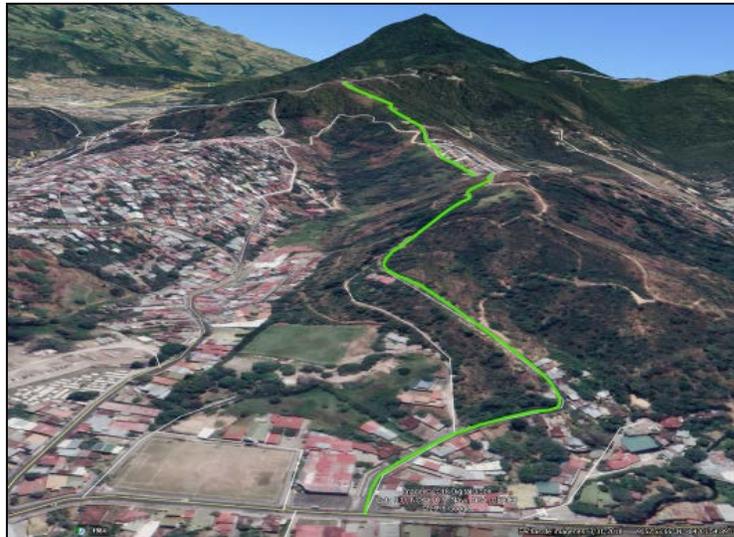
Figura 4. Escenario 1. Fuente: Google Earth 2018.

Para el primer escenario (Figura 4), actualmente existe un camino municipal llamado Calle Mesas, desde la Ruta Nacional 212 hasta el punto de entronque deseado con la ruta hacia Coris (Figura 5). Se considera factible habilitar este camino para el tránsito de más vehículos. Este camino tiene una longitud de 1855m. Por otra parte, se midieron pendientes mayores a 15%, condicionando el tipo

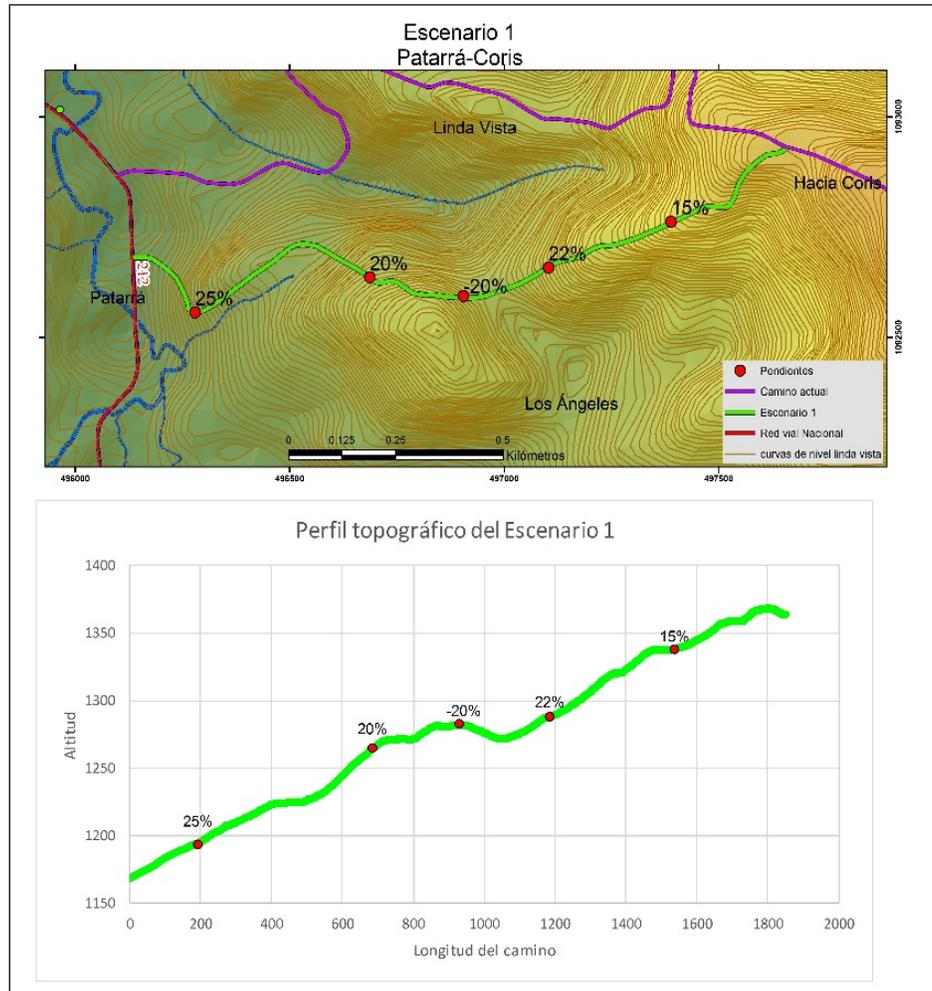
de vehículo que podría transitar. Además, el ancho de las vías en promedio fue de 7m, por lo que se requiere hacer expropiaciones para cumplir los 14m mínimos. En su totalidad el camino se encuentra ubicado en la jurisdicción del cantón de Desamparados.

Figura 5. Topografía Escenario 1. Fuente: LanammeUCR.

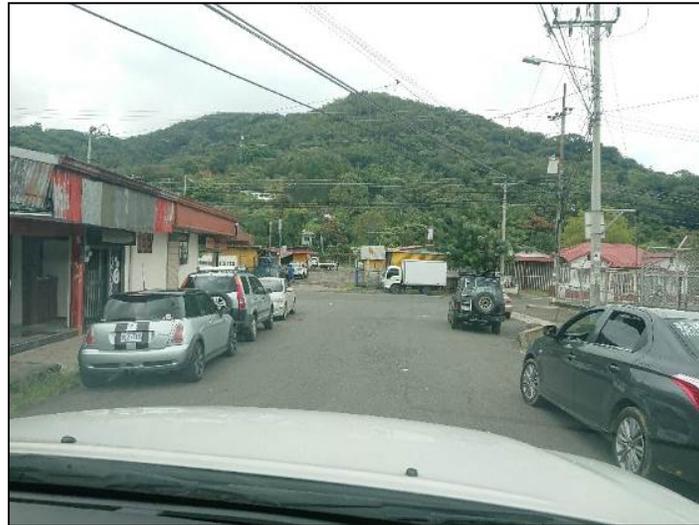
Figura 6. Inicio del camino Escenario 1. Fuente: LanammeUCR.

Este tramo es el inicio del camino, el camino comienza en el costado sur de la escuela de Patarrá (Figura 6), con un derecho de vía en promedio de 8.20m. Cuenta con el foco de urbanización más importante (Figura 7). Proyectar la ampliación del derecho de vía en esta zona es complejo debido a la alta densidad de comercios y viviendas. En este tramo también se encuentra la zona de mayor pendiente de todo el camino con aproximadamente 25% y un ancho de 7.50m (Figura 8 y 9). El tipo de superficie es carpeta asfáltica.

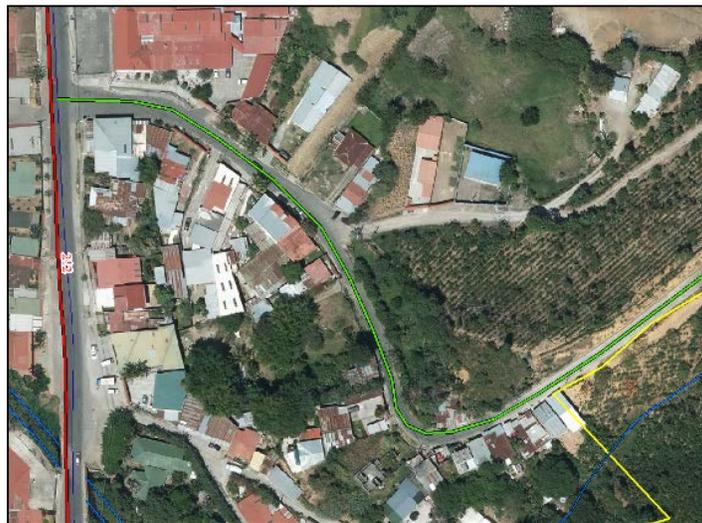
Figura 7. Escenario 1 - Tramo 1. Fuente: LanammeUCR.

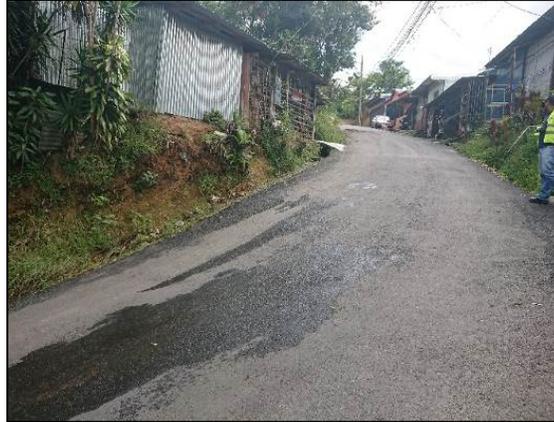
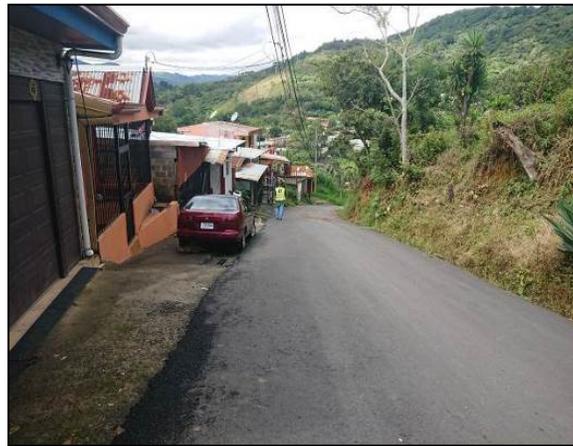
Figura 8. Pendientes del 25% del Tramo 1, vista hacia el norte. Fuente: LanammeUCR.

Figura 9. Pendientes del 25%, Tramo 1, vista hacia el sur. Fuente: LanammeUCR.

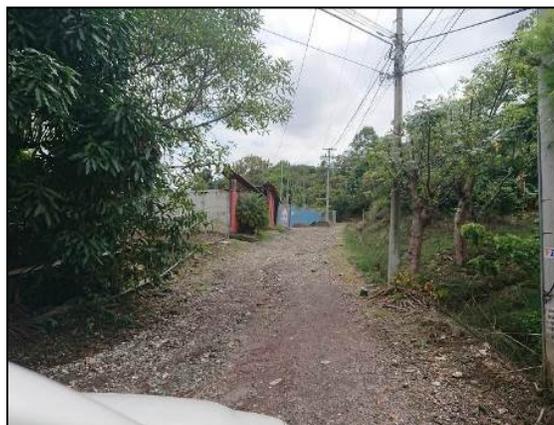
Existe un camino paralelo (Figura 10), que evitaría esa zona de mucha pendiente, sin embargo, este camino es de índole privado, lo que implicaría una expropiación de la propiedad.

Figura 10. Camino paralelo privado. Fuente: LanammeUCR.

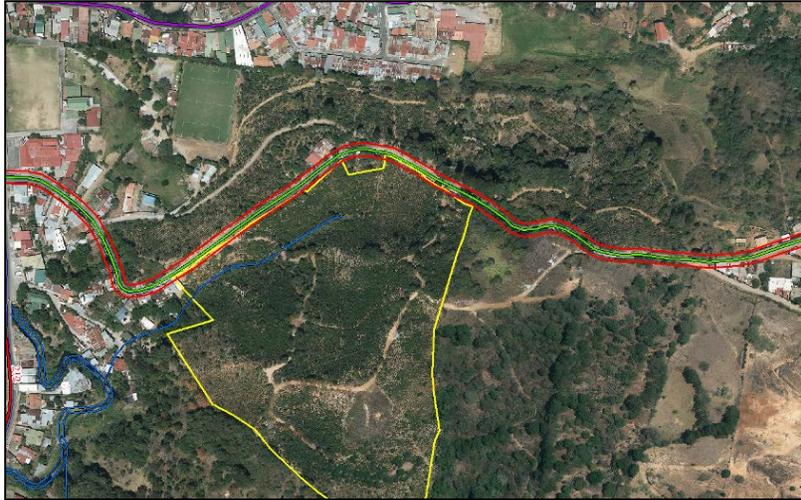
Figura 11. Escenario 1 - Tramo 2. Fuente: LanammeUCR.

El tramo 2 se encuentra poco urbanizado (Figura 11), facilitando una futura ampliación de la vía, cuyo ancho actual es de 8m. la pendiente en este sector es de 20% (Figura 12 y 13). El tipo de superficie es de carpeta asfáltica.

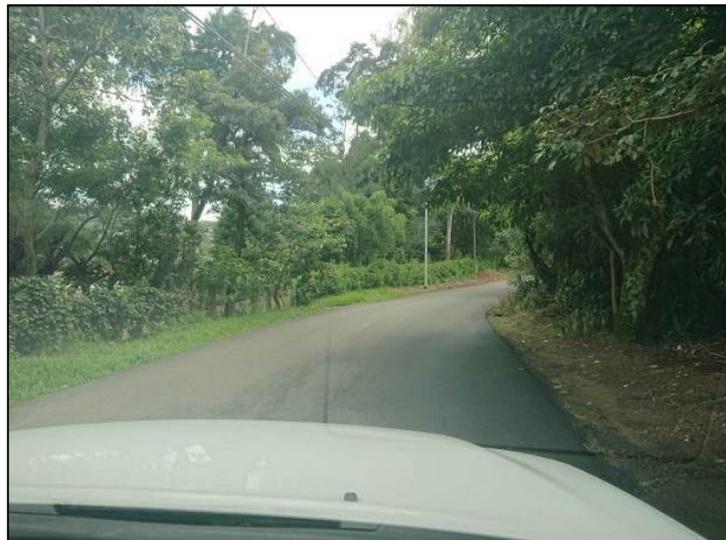
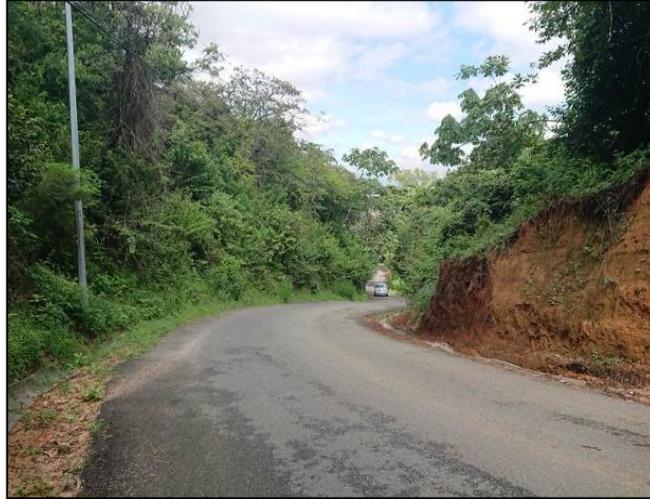
Figura 12. Pendientes de 20%, Escenario 1- Tramo 2, vista hacia el oeste. Fuente: LanammeUCR.

Figura 13. Pendientes de 20%, Escenario 1- Tramo 2, vista hacia el oeste. Fuente: LanammeUCR.

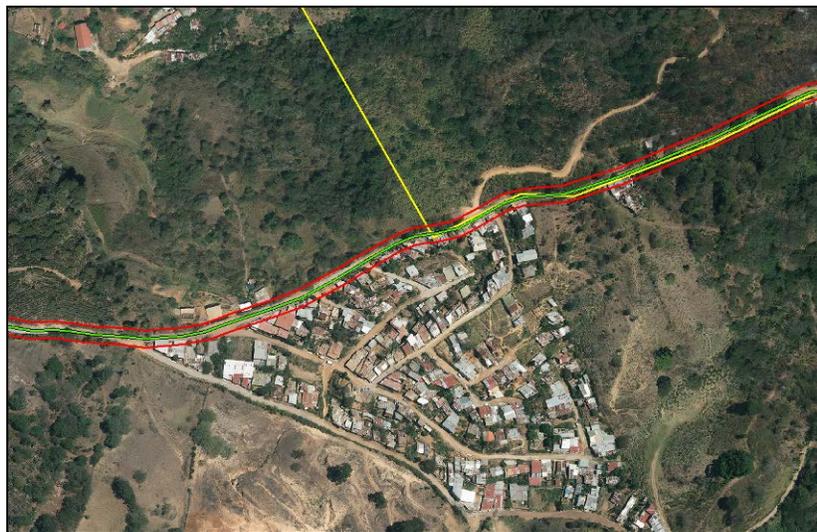
El tramo 3 se encuentra el poblado de Los Ángeles a un costado de la vía (Figura 14), el tipo de superficie cambia de carpeta asfáltica a concreto, el ancho de derecho de vía es de 6.9m. Al inicio de este tramo hay un descenso de 20% hasta llegar al poblado, posteriormente empieza de nuevo una pendiente de ascenso de 22% con 7m de ancho (Figura 15 y 16).

Figura 14. Escenario 1 - Tramo 3. Fuente: LanammeUCR.

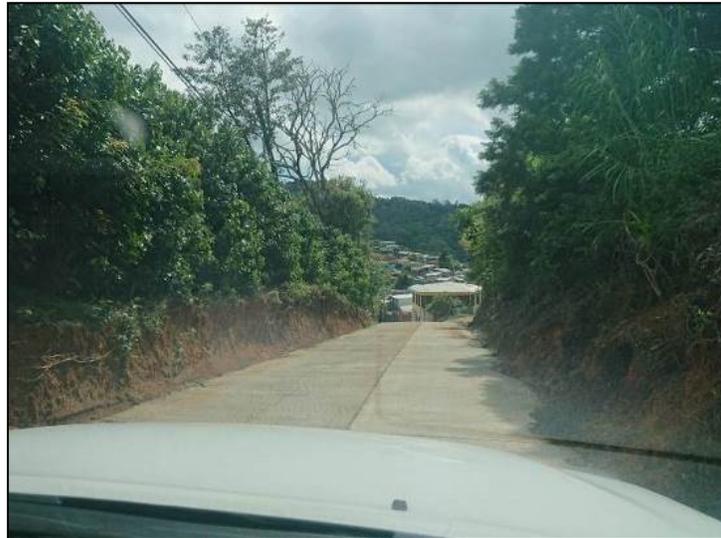
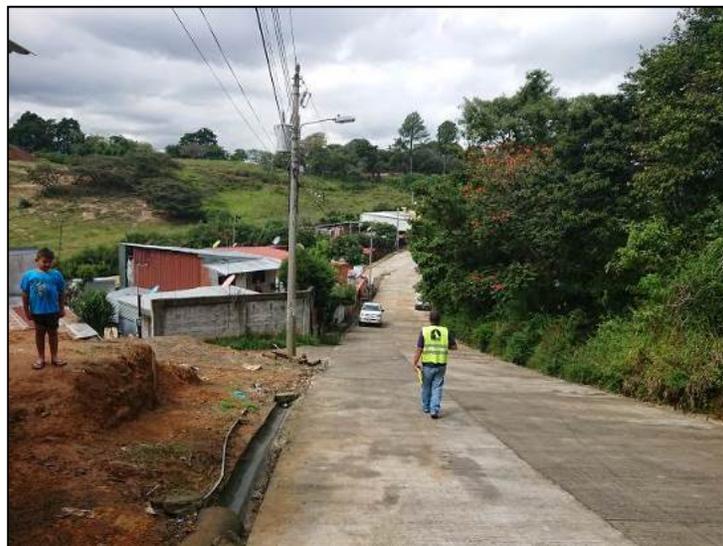
Figura 15. Pendientes de 20%, Escenario 1 - Tramo 3, vista hacia el este. Fuente: LanammeUCR.

Figura 16. Pendientes 22%, Escenario 1 - Tramo 3, vista hacia el oeste. Fuente: LanammeUCR.

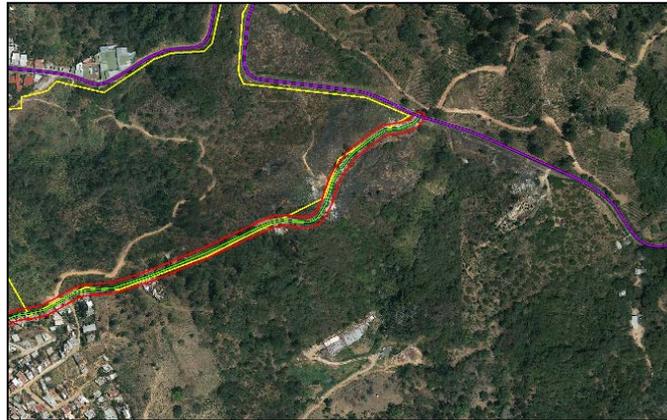
Este tramo (Figura 17) cuenta con una superficie de ruedo muy deficiente en todo el camino, no hay una estructura de pavimento, siendo solo transitable en automóvil de doble tracción (Figura 18 y 19). El ancho de vía se reduce a 5.4m con una pendiente de 15%. En este tramo al final del trayecto se entronca con la vía que lleva a Coris, siendo así el último tramo. Este sector se encuentra poco urbanizado y el final se encuentra actualmente un botadero de basura a cielo abierto (Figura 20).

Figura 17. Escenario 1 - Tramo 4. Fuente: LanammeUCR.

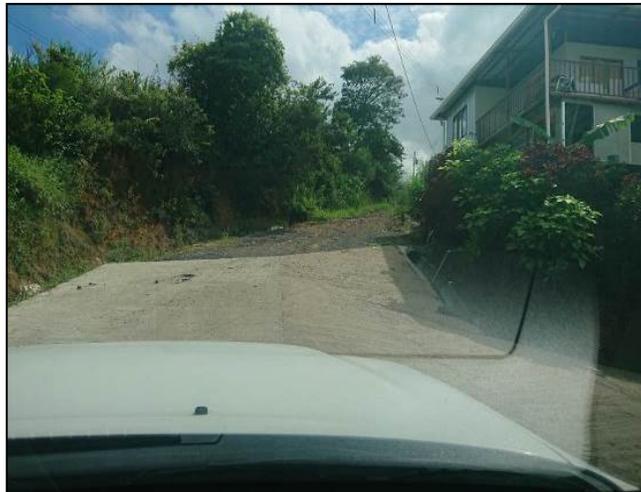
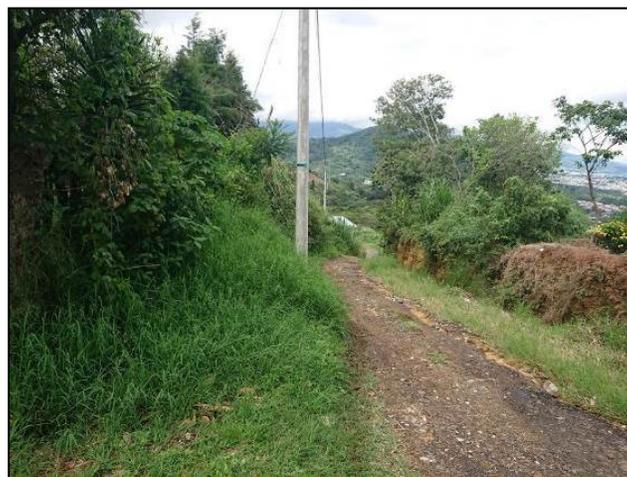
Figura 18. Pendientes de 15%, Escenario 1 - Tramo 4, cambio de superficie de rudo. Fuente: LanammeUCR

Figura 19. Pendientes de 15%, Escenario 1 - Tramo 4, vista hacia el oeste. Fuente: LanammeUCR.

- El camino debería ser intervenido y administrado por la municipalidad de Desamparados, ya que por actualmente no cuenta con las características para que se constituya en una vía nacional.
- El camino debería ampliar el derecho de vía para que cumpla en todo su recorrido los 14m que indica la ley.
- El camino en su actual trazo debería ser utilizado solamente por automóviles livianos, al menos que haya más intervenciones y expropiaciones para disminuir las pendientes.
- El camino debería ser intervenido en su totalidad por una superficie de ruedo adecuada para las condiciones de tránsito y terreno.

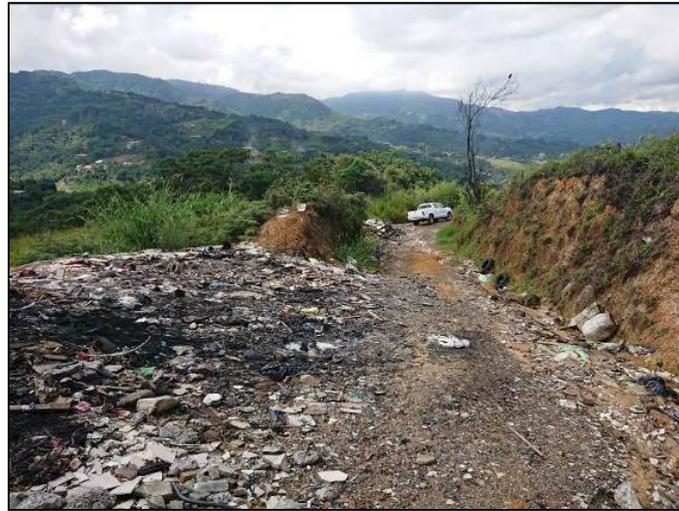
Figura 20. Basurero a cielo abierto, Escenario 1 - Tramo 4. Fuente: LanammeUCR.

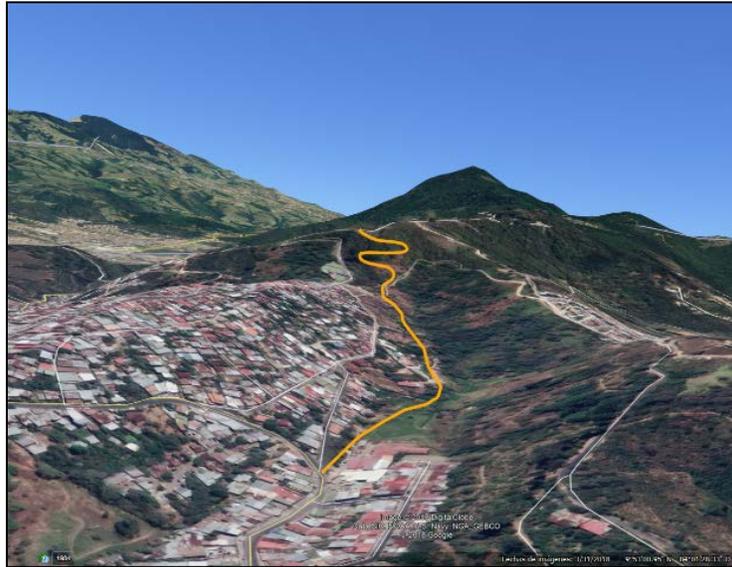
Figura 21. Escenario 2. Fuente: Google Earth 2018.

El escenario 2 (Figura 21) presenta varias desventajas. La primera es que actualmente no existe ningún camino que comunique estos dos entronques (el trazado corresponde a una línea teórica). Por otra parte, las pendientes laterales son altas, de más de 25%, haciendo que se deban realizar importantes trabajos de rellenos en el sitio, si se quisiera habilitar una ruta. Además el último sector presenta pendientes de 30%, lo que implicaría mayores recursos para la construcción de un ascenso de la vía (Figura 22). Por último, el trayecto en su totalidad estaría en terrenos privados (Figura 23 y 24). Este camino hipotéticamente tendría una longitud de aproximadamente 1050m. En su totalidad el camino se encuentra ubicado en la jurisdicción del cantón de La Unión.

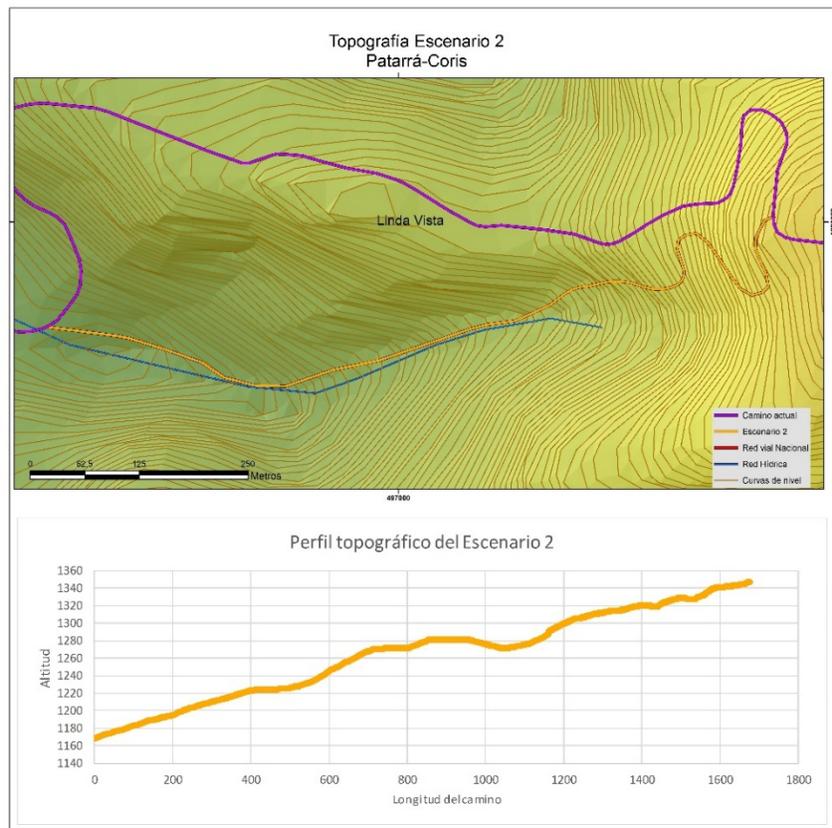
Figura 22. Topografía Escenario 2. Fuente: LanammeUCR.

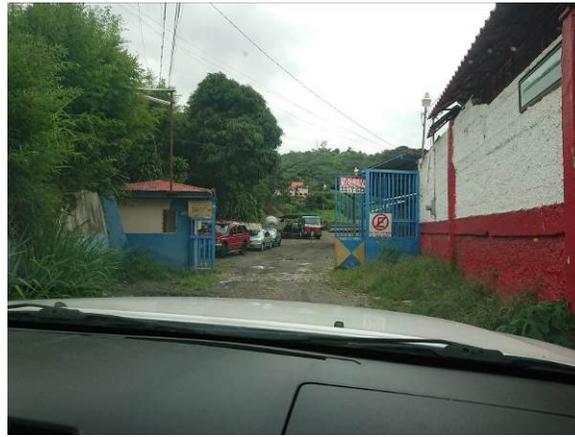
Figura 23. Inicio del camino, propiedad privada del Escenario 2. Fuente: LanammeUCR.

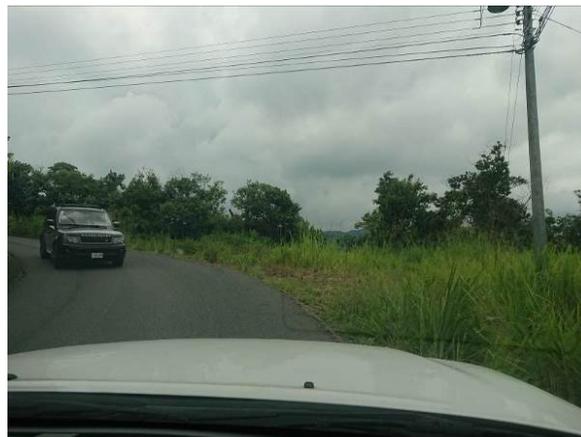
Figura 24. Fin del camino, propiedad privada del Escenario 2. Fuente: LanammeUCR.

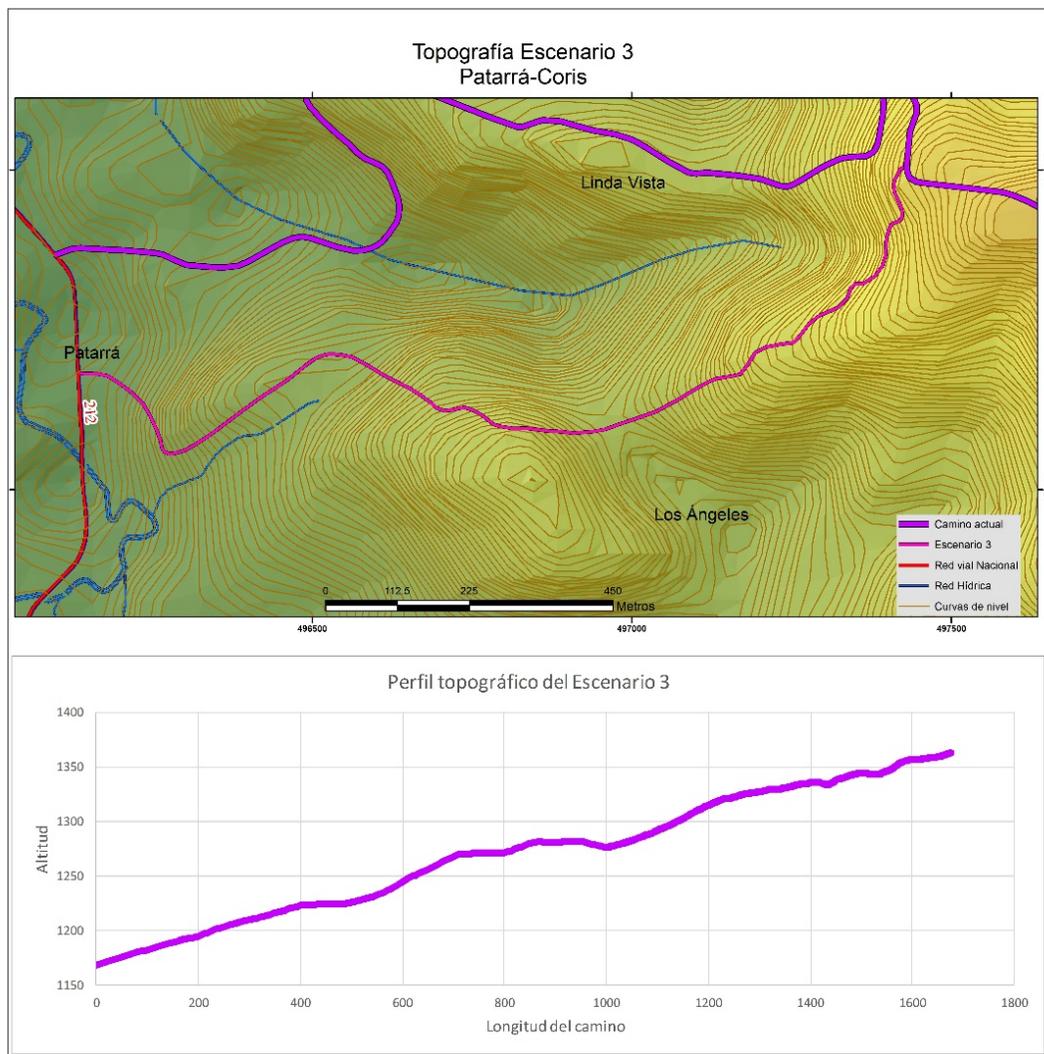
El escenario 3, es muy similar al escenario 1 (Figura 25 y 26). En los primeros 1000m es exactamente el mismo trayecto, sin embargo, a partir de los 1000m el camino toma por un entronque localizado a un costado de la vía principal, cerca de Los Ángeles. Este entronque es un camino hecho por los pobladores para comunicar Los Ángeles con Linda Vista, pero es de uso peatonal, siendo esta una

Figura 25. Topografía Escenario 3. Fuente: LanammeUCR.

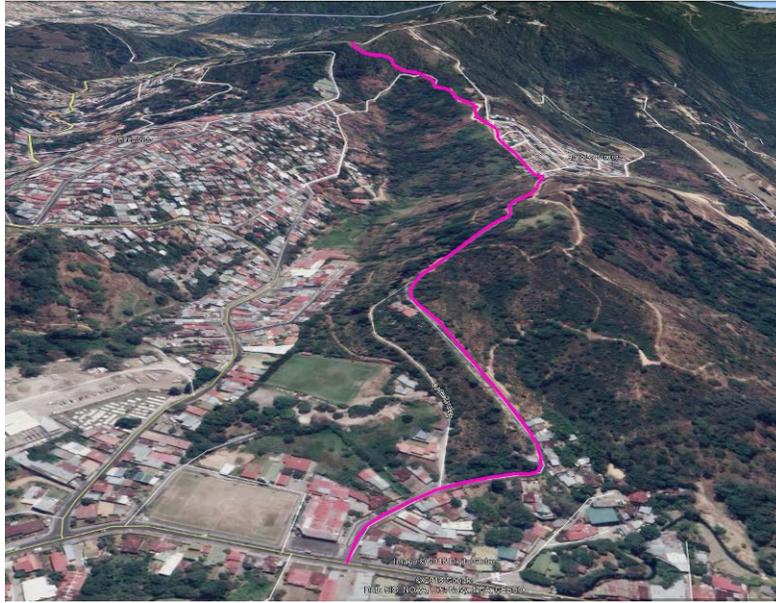
Figura 26. Escenario 3. Fuente: Google Earth 2018.

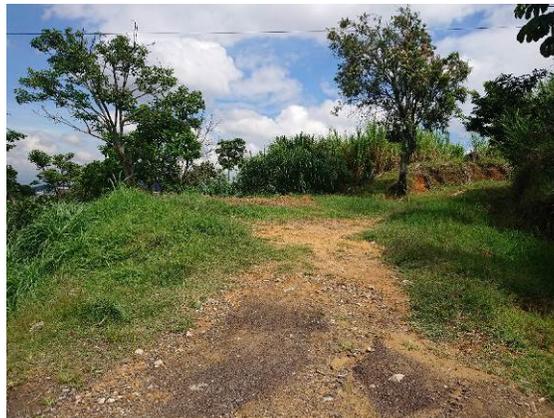
trocha dentro de una propiedad privada (Figura 27). Aproximadamente en el 60% de la ruta, existe un camino en uso. Sin embargo, a partir del entronque no se encuentra transitable para vehículos. Por otra parte, al igual que el escenario 2, en el último trecho hay pendientes de más de 30%, dificultando en gran medida la construcción de una vía que actualmente no existe. Además, en un sector hay una torre de alta tensión (Figura 28), por lo que el trazado del camino debería cambiar para rodear esta torre. Este camino tendría una longitud aproximada de 1665m. En los primeros 1500m (90%) el camino pertenece al cantón de Desamparados, y en los últimos 165m (10%) el camino estaría ubicado en el cantón de La Unión.

Figura 27. Inicio del tramo del Escenario 3, propiedad privada. Fuente: LanammeUCR.

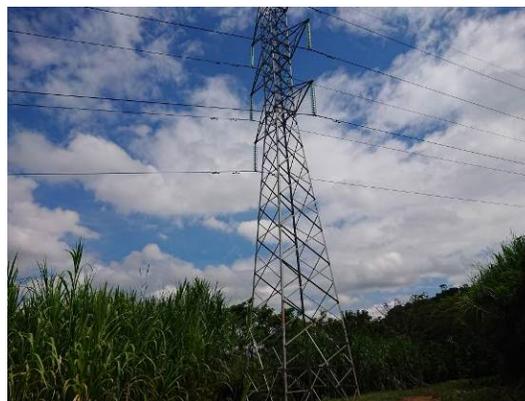
Figura 28. Torre de alta tensión dentro del Escenario 3. Fuente: LanammeUCR.
