Análisis de movilidad del acceso de la Facultad de Ciencias Sociales en la Finca 2 de la Universidad de Costa Rica, Sede Rodrigo Facio

LM-PI-USVT-010-18

Preparado por:
Unidad de Seguridad Vial y Transporte

San José, Costa Rica
Diciembre, 2018

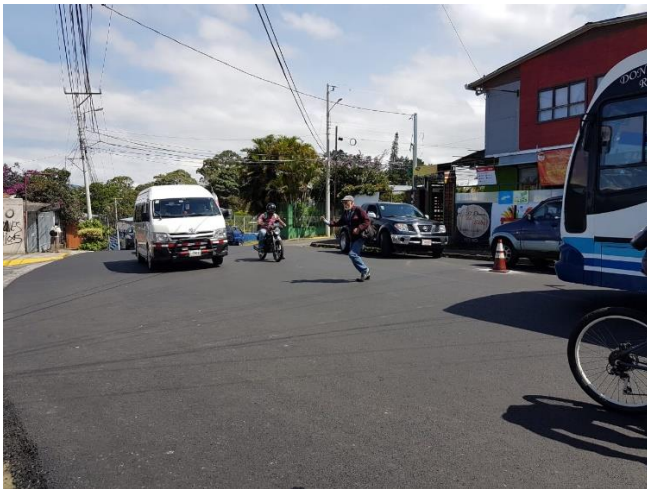
Figura 2. Conflictos entre peatón, vehículos privados y transporte público

Adicionalmente, de la Figura 2 a la Figura 7 se evidencian algunos de los problemas mencionados.

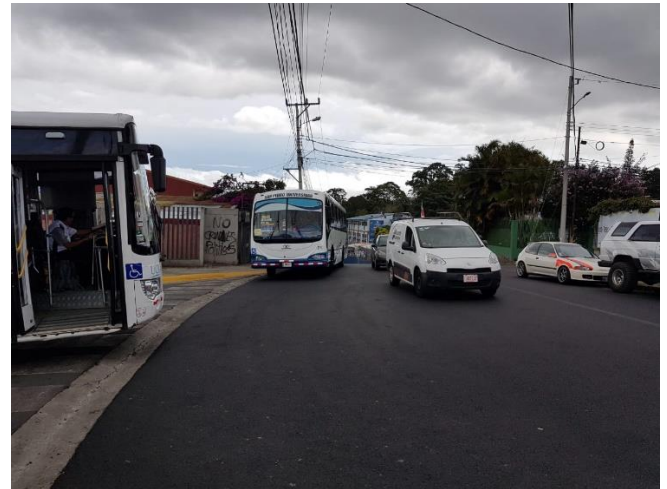
Figura 3. Maniobra de adelantamiento sobre vía principal

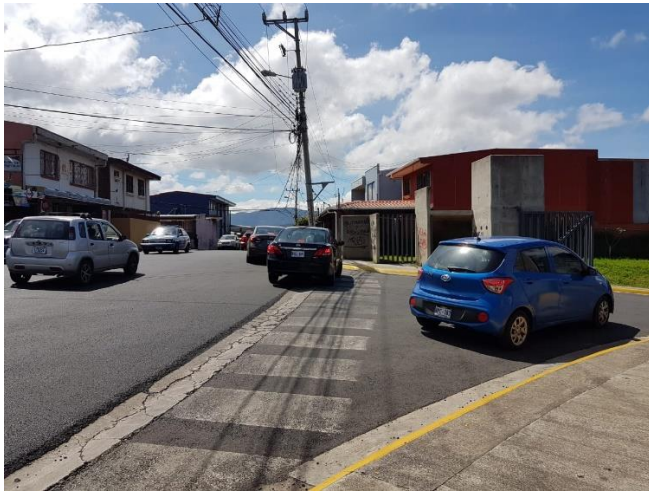
Figura 4. Estacionamiento sobre acceso

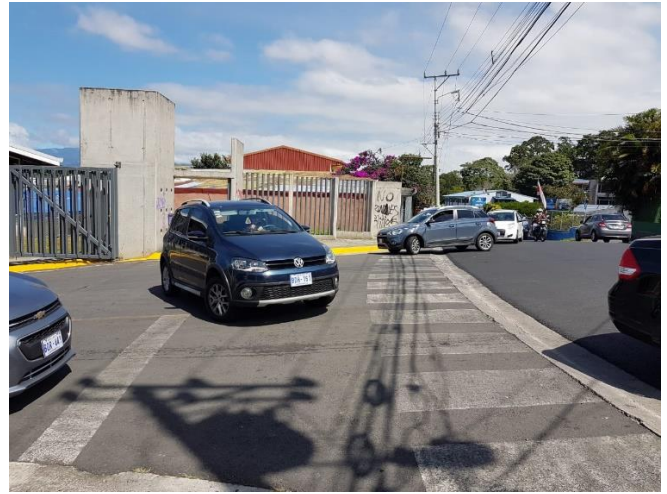
Figura 5. Maniobras de giro en U en acceso

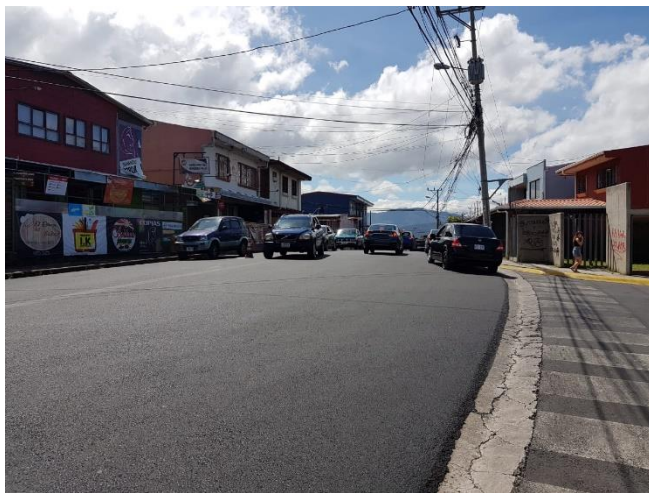
Figura 6. Ancho de vía amplio

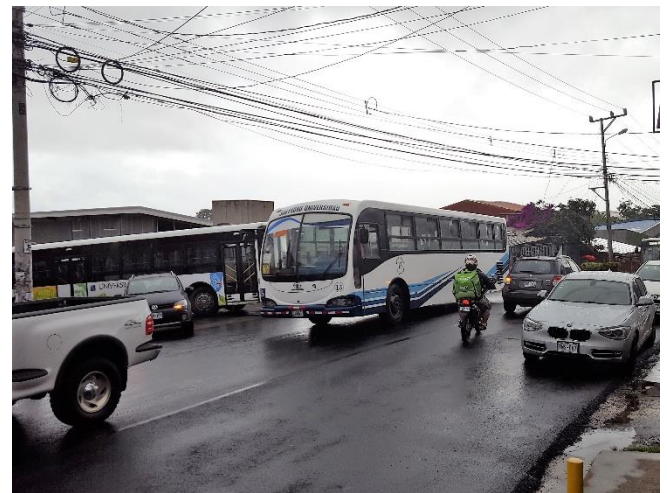
Figura 7. Conflictos entre vehículos privados, transporte público y transporte universitario

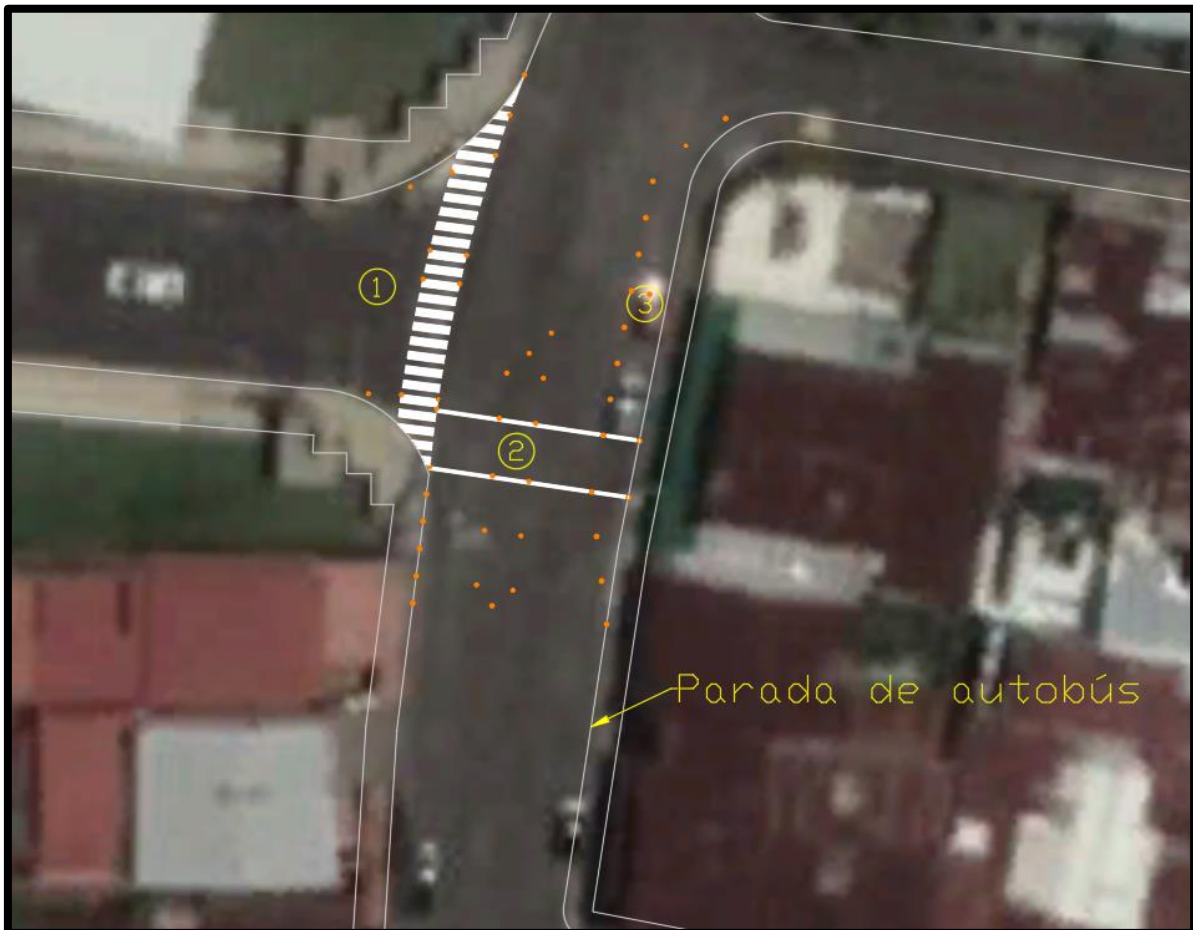
Figura 8. Propuesta de intervención temporal, segmentadas por zonas

Ante la problemática expuesta en la cual intervienen múltiples usuarios, se implementaron una serie de intervenciones descritas a continuación y segmentadas por zonas (presentes en la Figura 8).

La propuesta consistió principalmente en la simulación de un cruce peatonal con un refugio central, la cual se implementó mediante el uso de conos y señales móviles.

Problemática: Radica en la amplitud del acceso, el largo trayecto que los peatones deben transitar sobre el cruce peatonal tipo cebrá (cercano a 20 m) y los radios de giro que propician el ingreso a alta velocidad.

Intervención: Mediante conos se redujeron los radios de giro y, por ende, la longitud de cruce peatonal sobre el acceso a Finca 2. Adicionalmente se colocó una zona de descanso sobre el paso de cebrá para reducir la velocidad de los vehículos, acortar la distancia de cruce del peatón y evitar maniobras de giro en U (ver Figura 9 y Figura 10), todo ello para disminuir el riesgo en el conflicto vehículo-peatón.

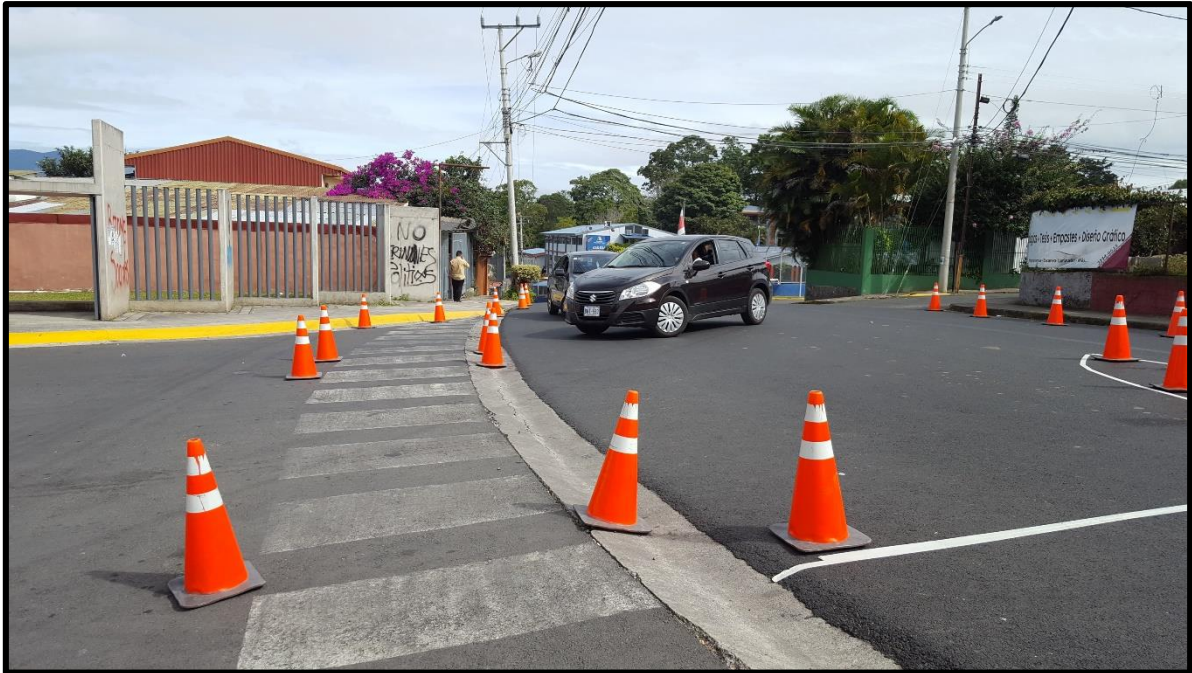
Figura 9. Reducción de anchos de carril en acceso universitario

Intervención: Se encausó el flujo peatonal de este a oeste y viceversa mediante una pasarela peatonal, así como una isla de refugio peatonal. Con esta medida se redujeron los anchos de carril, se definió una zona específica para el flujo peatonal y se redujeron las velocidades de los vehículos automotores (ver Figura 11 y Figura 12).

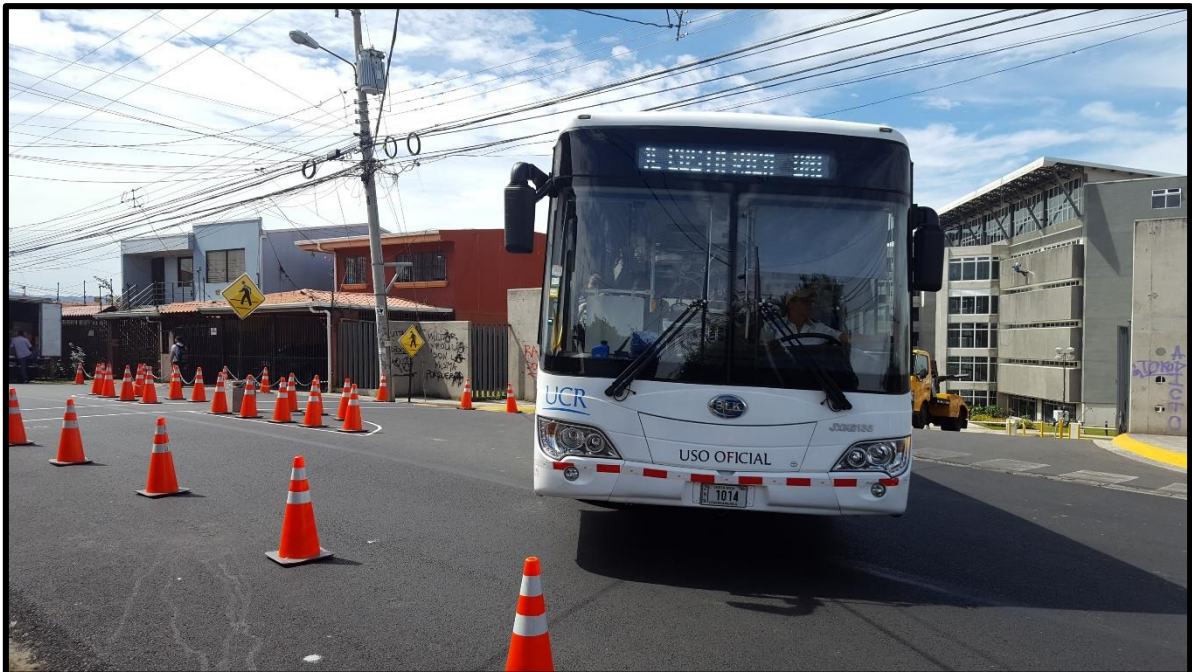
Figura 10. Maniobra de giro de autobús universitario en acceso propuesto

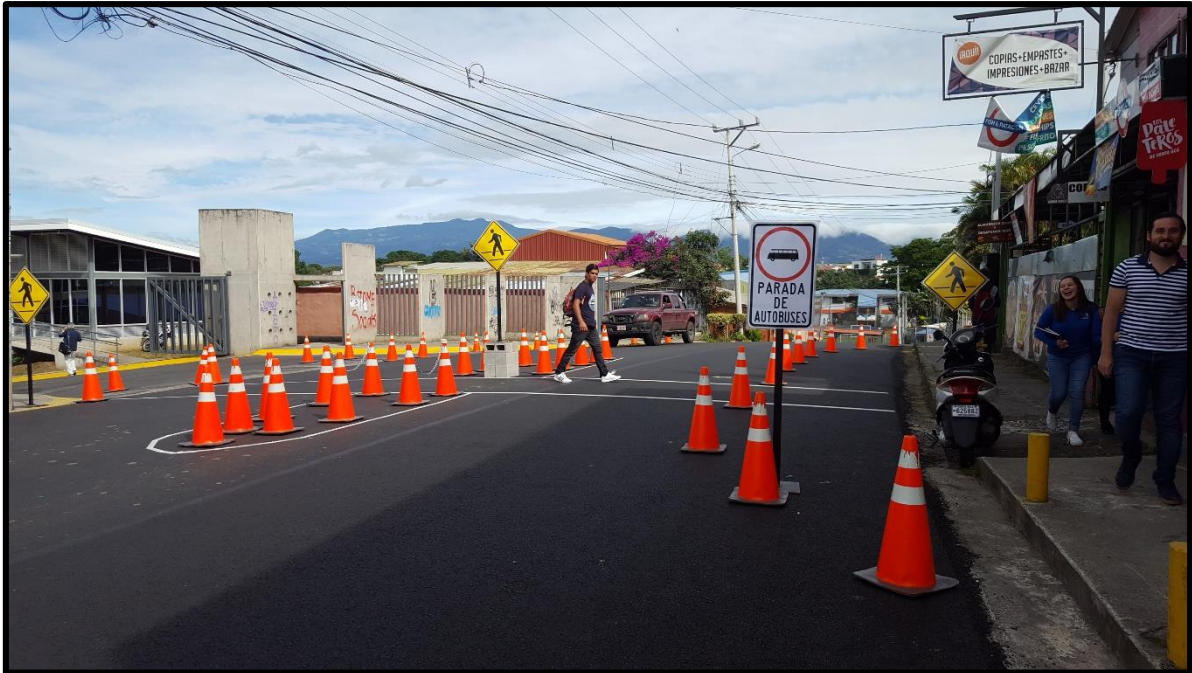
Figura 11. Pasarela peatonal con isla de refugio peatonal y parada de autobús

Adicionalmente, se aprovechó el espacio entre la pasarela peatonal y la intersección al sur del acceso a Finca 2 para ubicar una zona de parada de autobús (ver Figura 11).

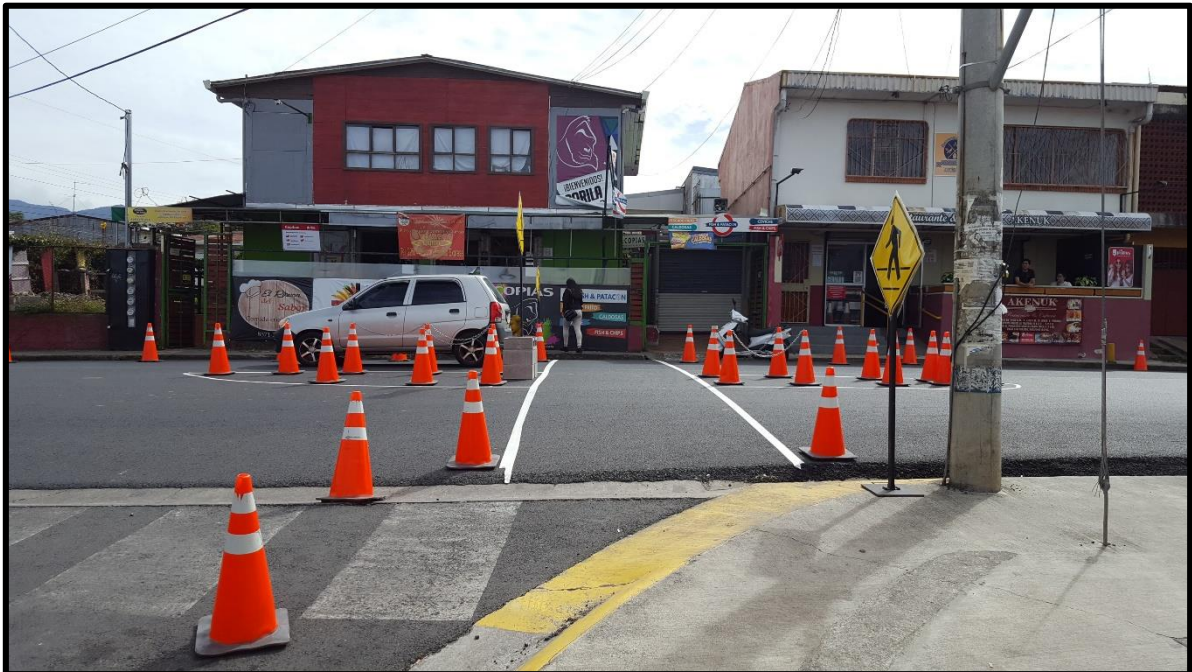
Figura 12. Pasarela peatonal con isla de refugio

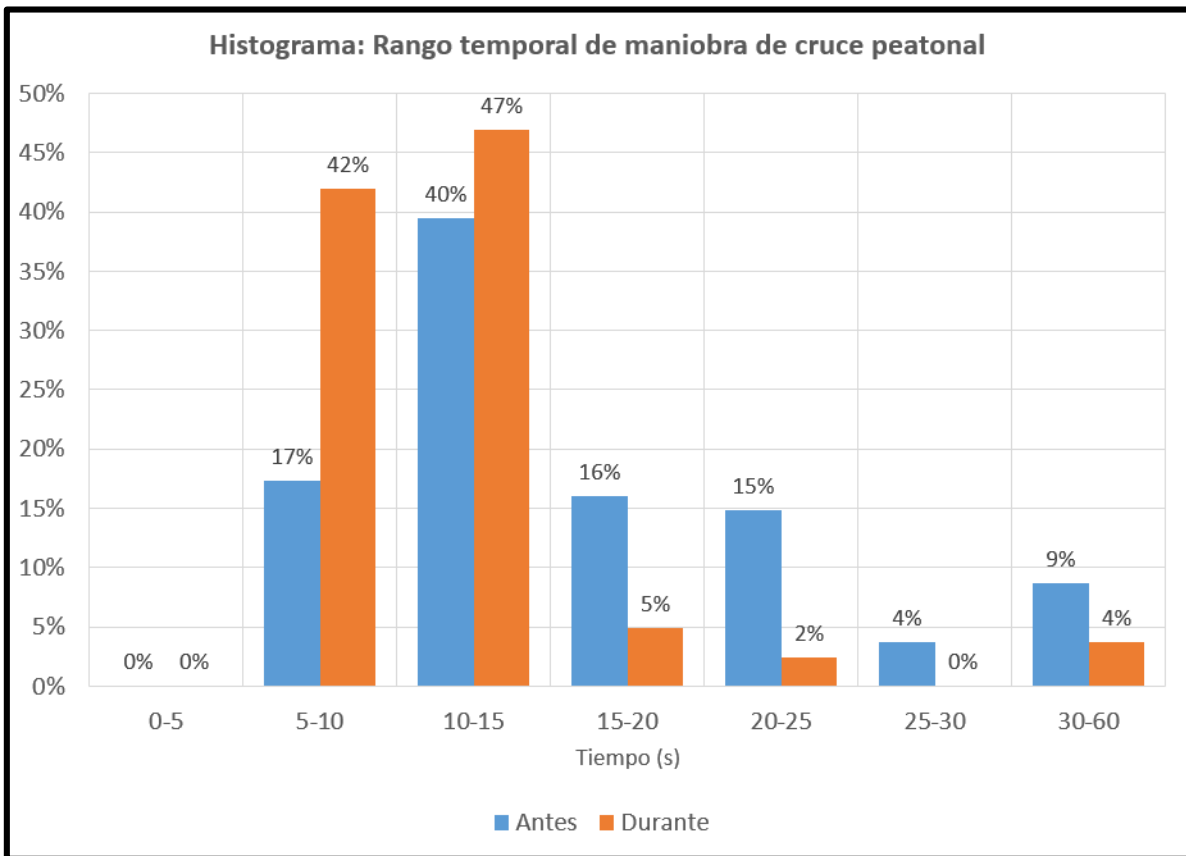
En la Figura 16 se comparan los tiempos para el escenario antes y durante la intervención, segmentado en rangos a cada 5 s hasta alcanzar los 30 s y posteriormente de 30 s – 60 s como periodos extremos.

Figura 16. Histograma de tiempos de cruce peatonal

Nota: El tiempo registrado incluye el tiempo de espera y tiempo de cruce, por lo que considera toda la maniobra de cruce peatonal.

En el histograma se evidencia una clara tendencia hacia la reducción de los tiempos para el escenario después, concentrando un 89 % de los tiempos entre 5 – 15 s, contra 57 % para el escenario base. Esto implica que los tiempos de 15 – 60 s se presentan para el escenario base en un 43 %, contra un 11 % del escenario durante la intervención.

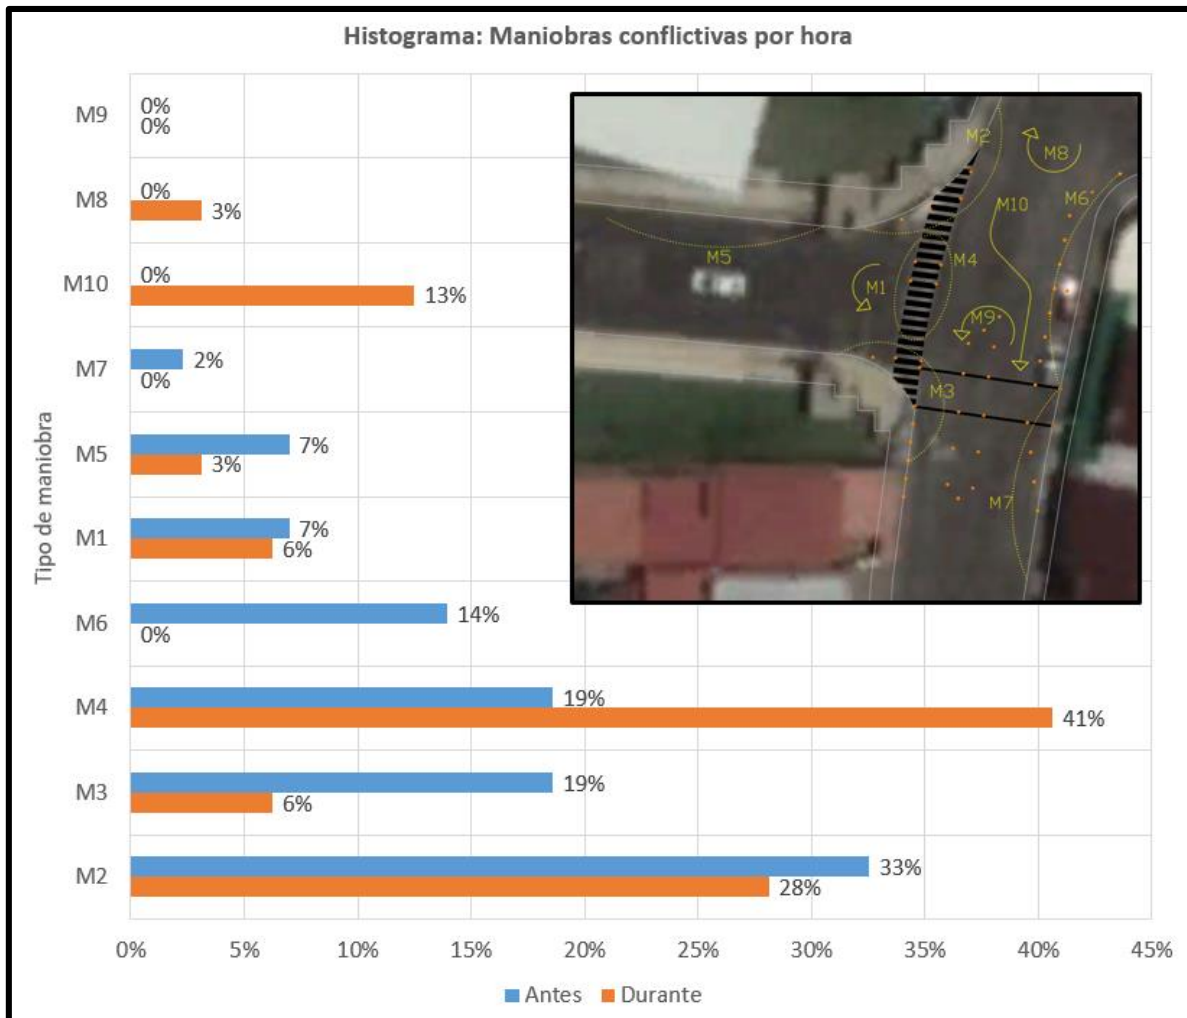
Al ponderar la cantidad de maniobras por hora según el total de eventos por hora, se evidencia en la Figura 17 una tendencia similar a la de la Tabla 8.

La implementación de las intervenciones redujo las maniobras M1, M2, M3 y M5, pero generó las maniobras M8, M9 y M10, que no se presentaron en el escenario base, sumado al aumento de la maniobra de estacionamiento tipo M4, que aumenta de 19 % a 41 %.

Figura 17. Histograma de maniobras conflictivas

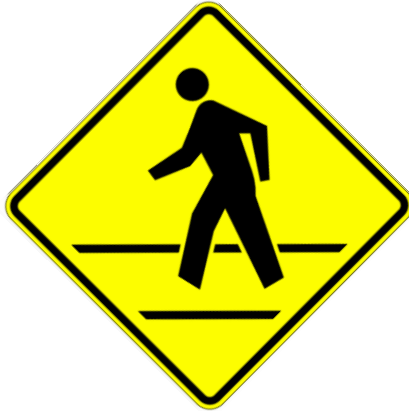
Figura 18. Señal P-9-4

- Utilizar señales P-9-4 y R-10-1 (ver Figura 18 y Figura 19) según se detalla en la Figura 21. Adicionalmente, se recomienda colocar la señal P-4-3 (ver Figura 20) en los dos extremos de la isla central de refugio, sin que se afecte la visibilidad de los peatones por parte de los vehículos automotores.

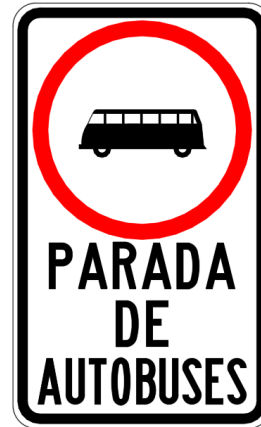
Figura 19. Señal R-10-1

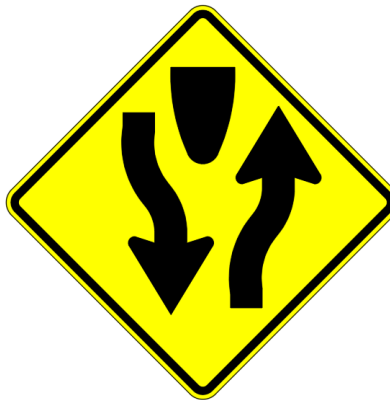
Figura 20. Señal P-4-3

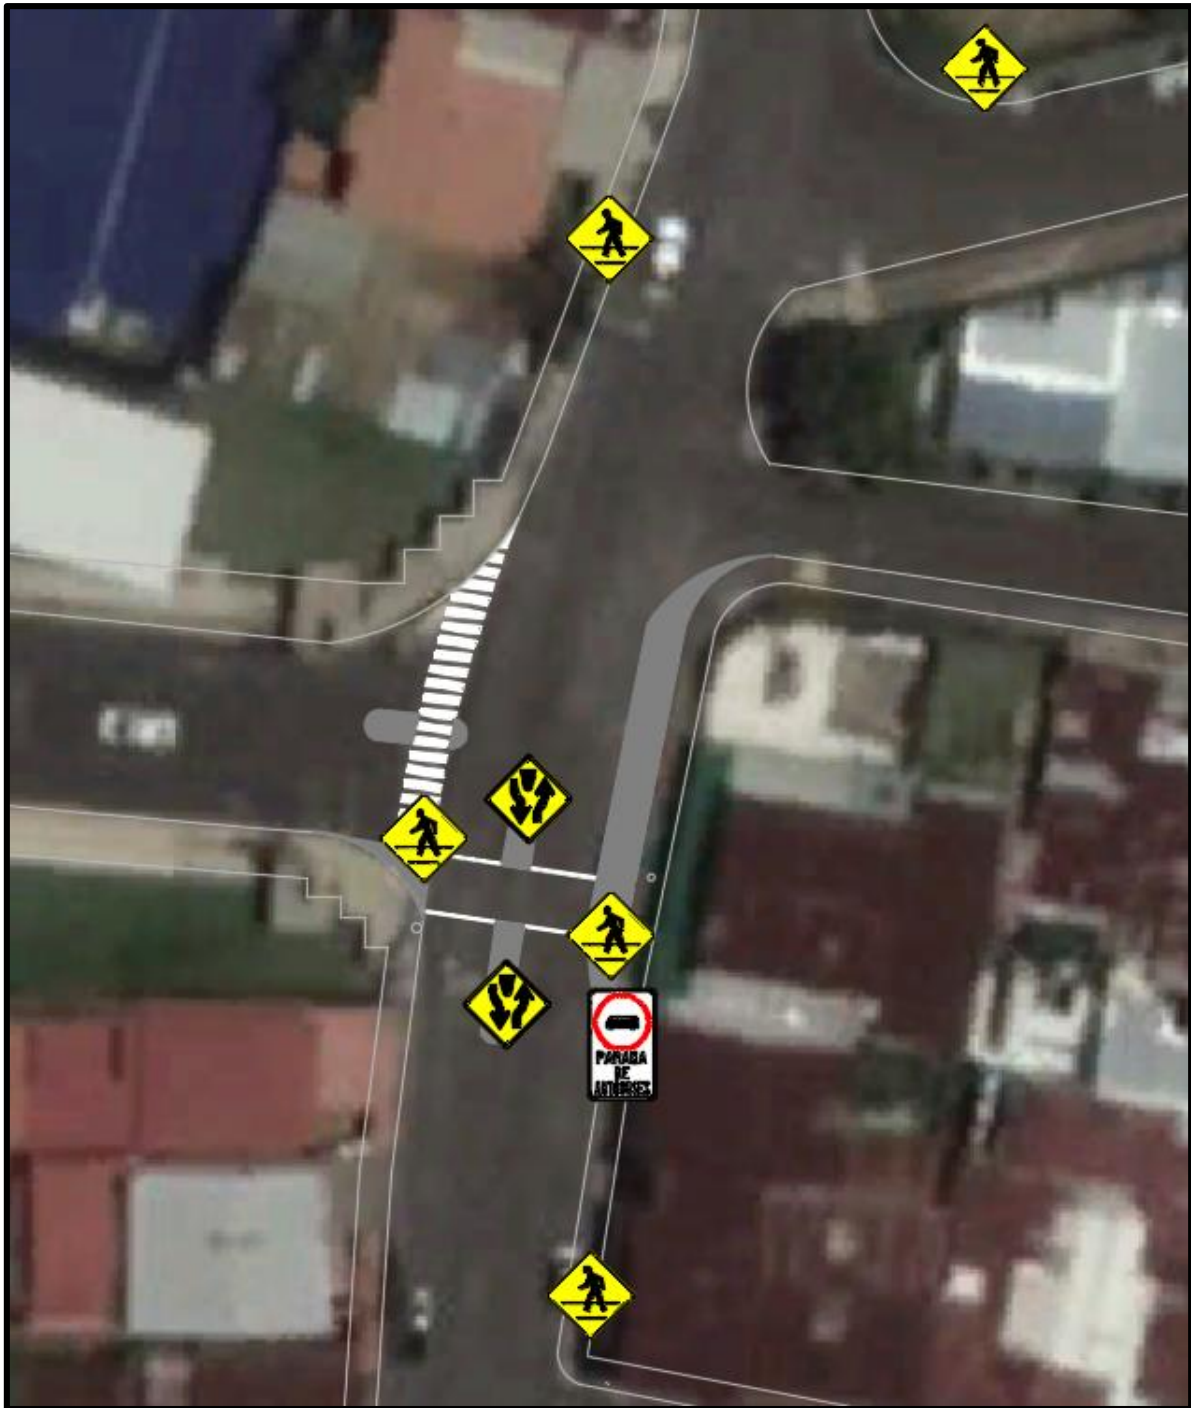
Figura 22. Propuesta de señalamiento complementario

- Adicional a las medidas planteadas para el acceso universitario, deben intervenir de forma complementaria accesos al norte y sur de universidad ingreso a Finca 2, esto con el fin de informar a los conductores acerca de la presencia de la pasarela peatonal. La propuesta de señalamiento vertical se presenta en la Figura 22.
