Informe Final: LM-PI-AT-0111-18

AUDITORÍA TÉCNICA AL LABORATORIO DE ENSAYOS LIMPISA UBICADO EN LA PLANTA DE MECO EN GUAPILES.

PROYECTO: Conservación de la Red Nacional Pavimentada.

LICITACIÓN PÚBLICA No. 2014LN-000018-0CV00

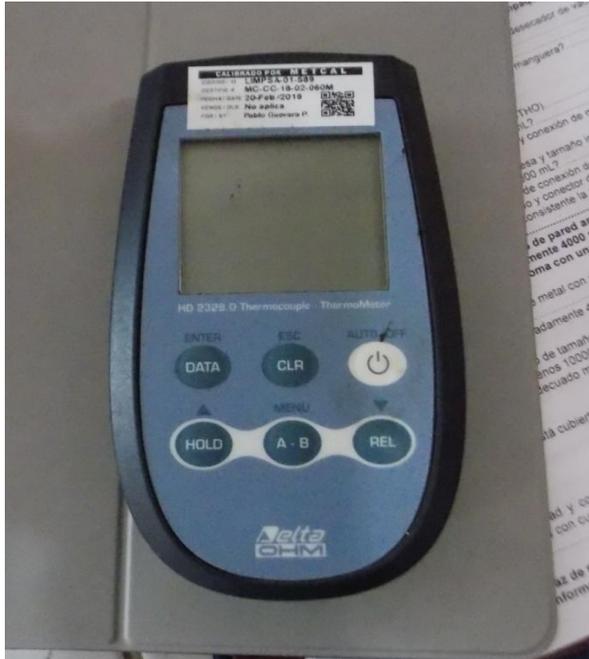
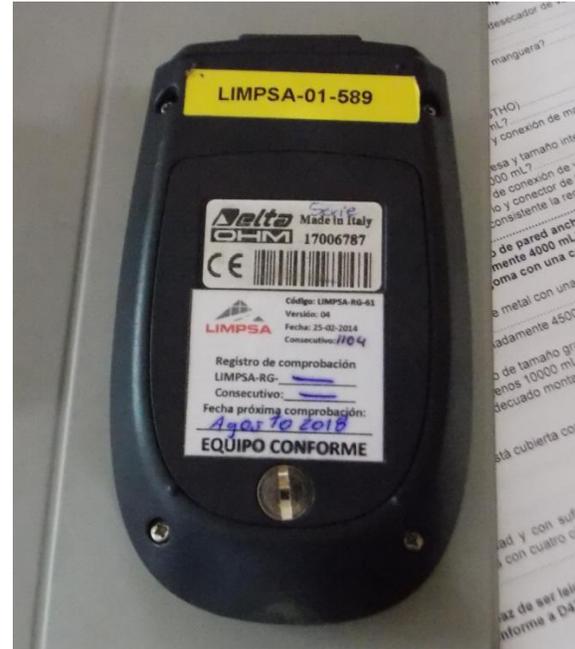
Fotografía 5 y 6. Termómetro de dos entradas del Laboratorio de LIMPSA. Fecha: 22 de agosto de 2018. Fuente: LanammeUCR

1. Al revisar el equipo LIMPSA 01- 589 “Termómetro de dos entradas” (Fotografía 5 y 6) se determinó que la sonda asociada a este equipo no está identificada de manera unívoca, de modo que no exista posibilidad de que se disocie a dicho equipo o se utilice alguna otra sonda que no corresponde a la calibración. Al revisar el documento de calibración correspondiente a dicho instrumento, se observa que igualmente no se señala la identificación de la sonda correspondiente a la que se utilizó para realizar dicha actividad metrológica del equipo. El hecho de que no se asegure que el termómetro este continuamente asociado a la sonda con la que se realizó la calibración del equipo, genera un riesgo potencial que durante las actividades ordinarias del laboratorio se cambie la sonda y que influya significativamente en las mediciones de temperatura, de forma tal que no sean correspondientes a las indicadas en el certificado de calibración.

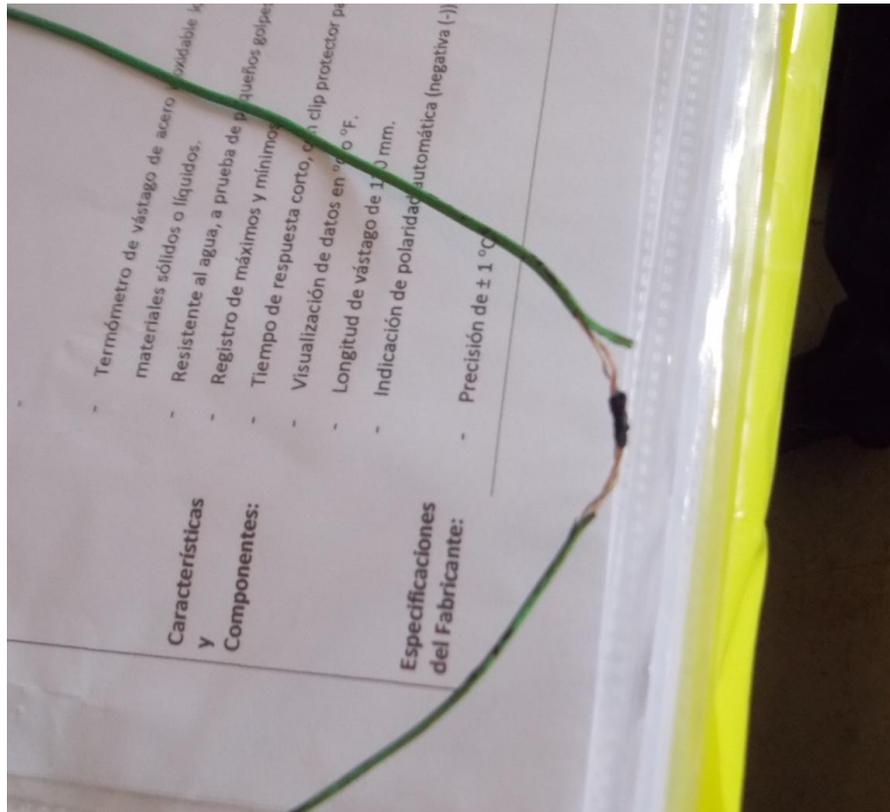
Fotografía 7. Sonda en mal estado observada del Laboratorio de LIMPSA. Fecha: 22 de agosto de 2018. Fuente: LanammeUCR

Además, se observó que se tiene disponible otra sonda en el laboratorio que presenta mal estado en su longitud (Fotografía 7), la cual no debería estar disponible para uso de los ensayos abarcados por el sistema de gestión de calidad.

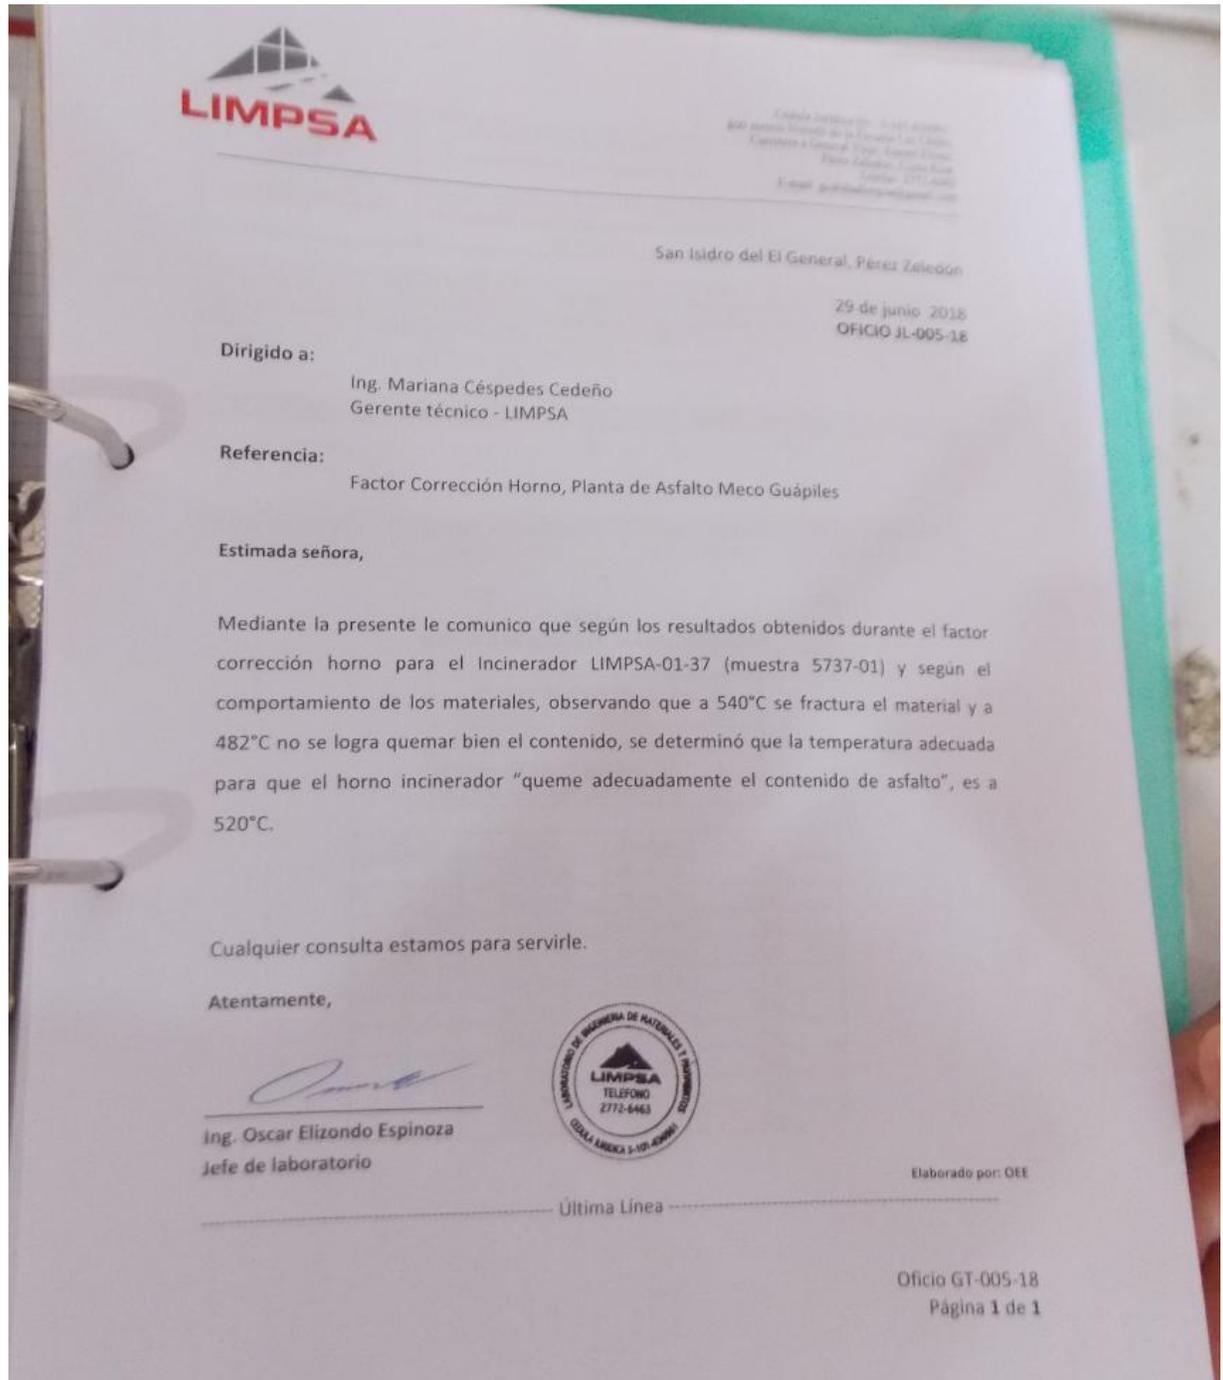
Fotografía 8. Oficio donde se establece la temperatura del horno para el ensayo de incineración de la mezcla asfáltica. Fecha: 22 de agosto de 2018. Fuente: LanammeUCR

2. Al revisar el expediente de los equipos del laboratorio se revisa el oficio JL-005-18 (Fotografía 8) en el cual se indica que la temperatura de trabajo para el horno LIMPSA 01-37 debe ser de 520 grados centígrados en lugar de 540 grados centígrados, tal como indica la norma de ensayo, esto con el fin de *evitar la fractura del material*. Además, al utilizar la temperatura 480 grados centígrados se indica que *no se logra quemar adecuadamente el asfalto* por lo que recomienda la temperatura de 520 grados para su utilización en el ensayo de "Contenido de asfalto por ignición". Es criterio del equipo auditor que a pesar de que si está documentado el cambio en el horno no se aporta suficiente evidencia documental de todo el proceso de ajuste de temperaturas, solamente se indica el resultado final; esto a pesar de que el personal de laboratorio sí indicó que se realizaron varias pruebas para llegar a esta temperatura de trabajo. Es relevante sustentar vastamente este tipo de variantes al ensayo y que queden registradas documentalmente, ya que son cambios significativos al procedimiento establecido en la norma de ensayo estandarizada y debe evidenciarse la incidencia de

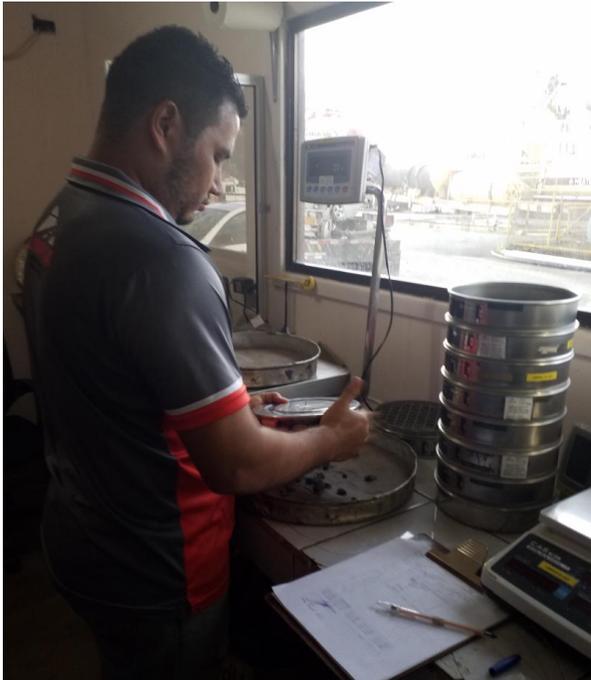
2. Se detectó una oportunidad de mejora con relación a la ejecución del ensayo de "Graduación de agregado extraído" proveniente del ensayo de contenido de asfalto por incineración. Durante el proceso de separación manual de los diferentes tamaños de particular granulares, se observó que, al efectuar el tamizado del material retenido, particularmente, en las mallas N^o4 y N^o8 se produce un excedente en la cantidad de masa retenida permitida por la normativa de ensayo INTE 06-02-09-07. De acuerdo con el requerimiento de la normativa, esta cantidad no debe exceder los 227 gramos para mallas circulares de 8 pulgadas de diámetro (se estipula 7 kg/m² de material retenido en cada malla) por lo que para las cantidades retenidas que se reportan en el registro para estas mallas (ver Fotografía 10), sería necesario disminuir el tamaño de la muestra que es tamizada para cumplir con este requisito.
