**LABORATORIO NACIONAL DE MATERIALES Y MODELOS
ESTRUCTURALES**

INFORME DE ASESORÍA

Ruta 034:

TRAMO ESTERILLOS – LOMAS

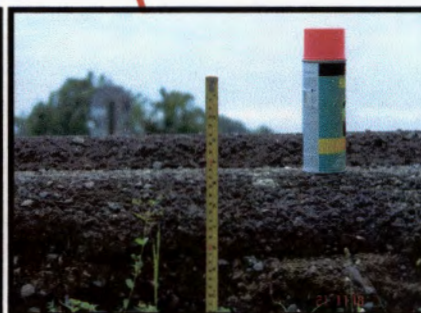
Espesores del pavimento observados en el sitio

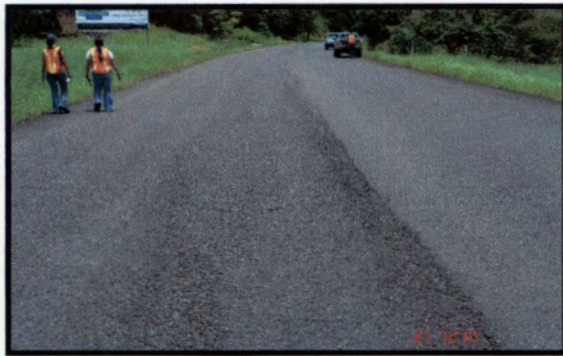
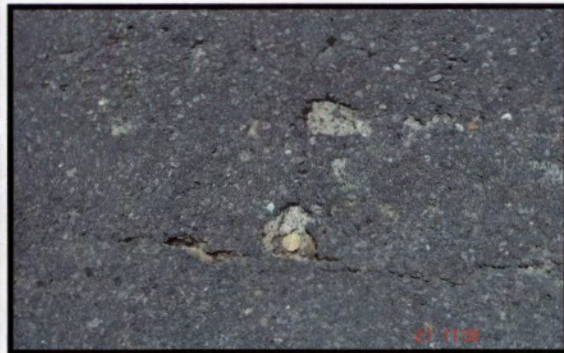
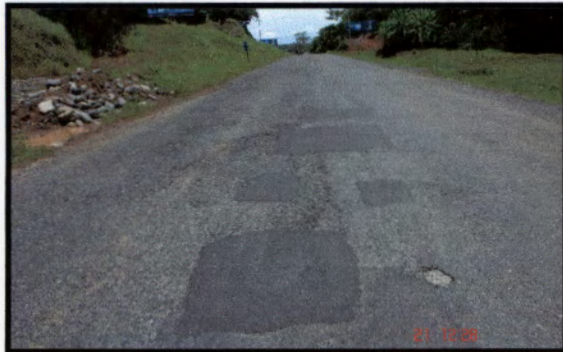
Ilustración 3 Desprendimientos característicos de la sección observada, ruta 34, Esterillos – Lomas

En cuanto a deterioros, se observó un patrón generalizado de desprendimientos (peladuras) de severidad alta, producto de envejecimiento de asfalto luego de sufrir 8 años de servicio, lo cual se suma al poco espesor de la capa, lo que ha acelerado el proceso de oxidación. La capa de rodamiento presenta una macrotextura alta producto de la pérdida de finos y del poco espesor de la carpeta en relación con el tamaño máximo nominal de la mezcla observada (12.5 mm).

El desprendimiento observado no es total, aún se mantiene gran cantidad de la sobrecapa, sin embargo corresponde a un área, medida en tramos de 100m cada uno, superior al 30% de la superficie de toda la sección, calificándolo como un deterioro de severidad alta según el "Catálogo de Deterioros para Pavimentos Flexibles" del Consejo de Directores de Carreteras de Iberia e Iberoamérica y califica como este tipo de deterioro ("raveling") por tratarse de una carpetilla delgada de mezcla densa convencional; este tipo de deterioro no debe ser medido cuando se trata de tratamientos superficiales.

Posibles causas de este tipo de deterioro

- * Envejecimiento del ligante asfáltico.
- * Insuficiente penetración (< 0.5 cm) del riego de imprimación en la base estabilizada.
- * Dosificación insuficiente de ligante (asfalto) en la base estabilizada.
- * Ligante (asfalto) inadecuado o de mala calidad.
- * Espesor insuficiente de la capa de rodadura (carpeta).
- * Compactación insuficiente o deficiente.

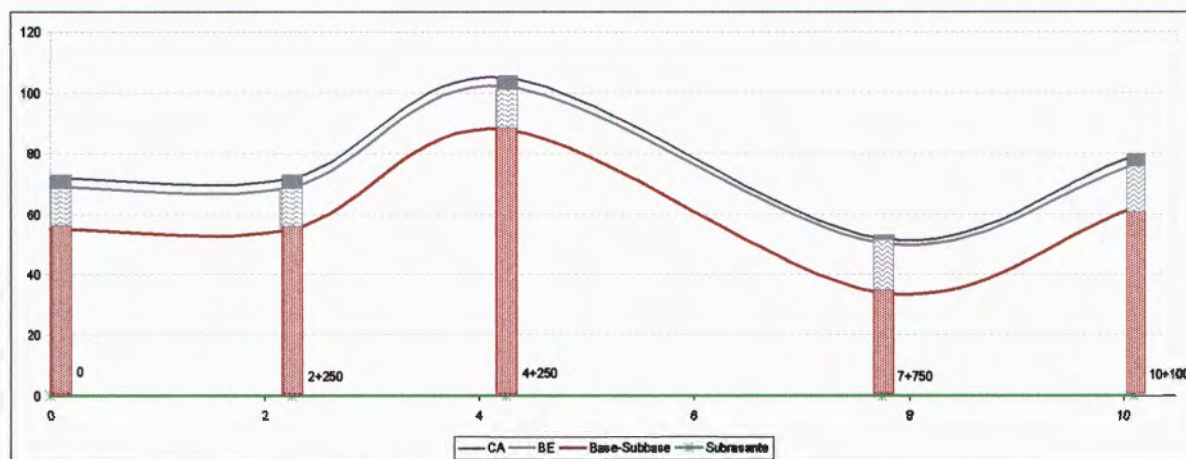
Gráfico 1 Perfil de los espesores hallados en las excavaciones a cielo abierto.

En el **Gráfico 1** se puede observar el perfil de los materiales presentes en las diferentes excavaciones

Se realizaron cuatro muestreos a cielo abierto de los cuales se obtuvo la información de espesores y descripción cualitativa de los materiales que se muestra en la

Tabla 3. Los espesores o promedios ponderados de los mismos, serán utilizados más adelante para el Retrocálculo de Módulos.

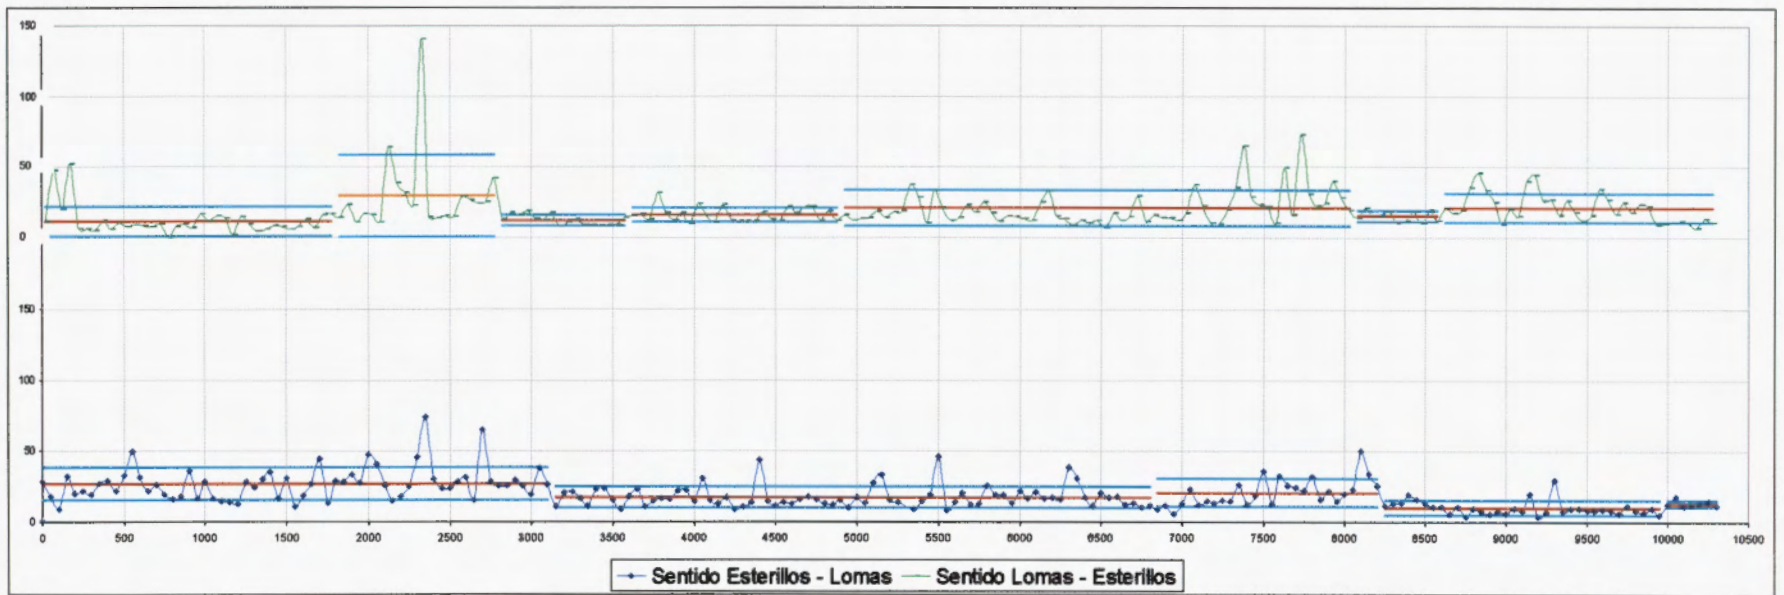
Gráfico 7 Valores de D1 (deflexión central) y análisis de tramos homogéneos.

Se realizaron ensayos de deflectometría a cada 50 metros los resultados se muestran en el **Gráfico 7** donde también se pueden observar los tramos homogéneos que resultan del análisis realizado mediante el programa SPEC a los datos iniciales del D1 o deflexión central.

Según es posible observar en el **Gráfico 7**, a pesar de que existen subtramos, en términos generales, el tramo en su totalidad es bastante homogéneo, salvo en lugares específicos como los delimitados por los estacionamientos 2+000 y 3+000 y entre el 7+000 y 8+000, donde probablemente existan problemas puntuales tales como agrietamientos excesivos por fallas asociadas a un drenaje pobre entre otros.

Las deflexiones utilizadas para realizar el retrocálculo de módulos, tienen como base las aquí mostradas y se detallan más adelante en la sección correspondiente.

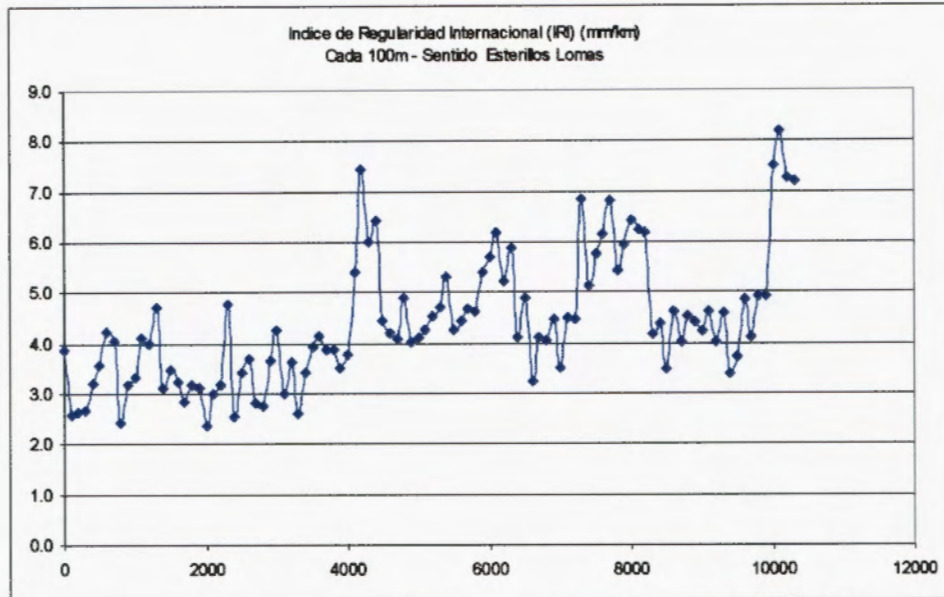
Gráfico 8 Valores de IRI cada 100 metros Sentido Esterillos – Lomas.

En cuanto al ensayo de regularidad superficial realizado se tienen los datos de medición del IRI a cada 100 metros.

Como se puede observar los datos de IRI son bastante heterogéneos, oscilan entre 3 y 9 lo cual, unido con los valores de deflexiones que en términos generales son bajos, evidencia que el problema es de carácter superficial-funcional y no de carácter estructural.

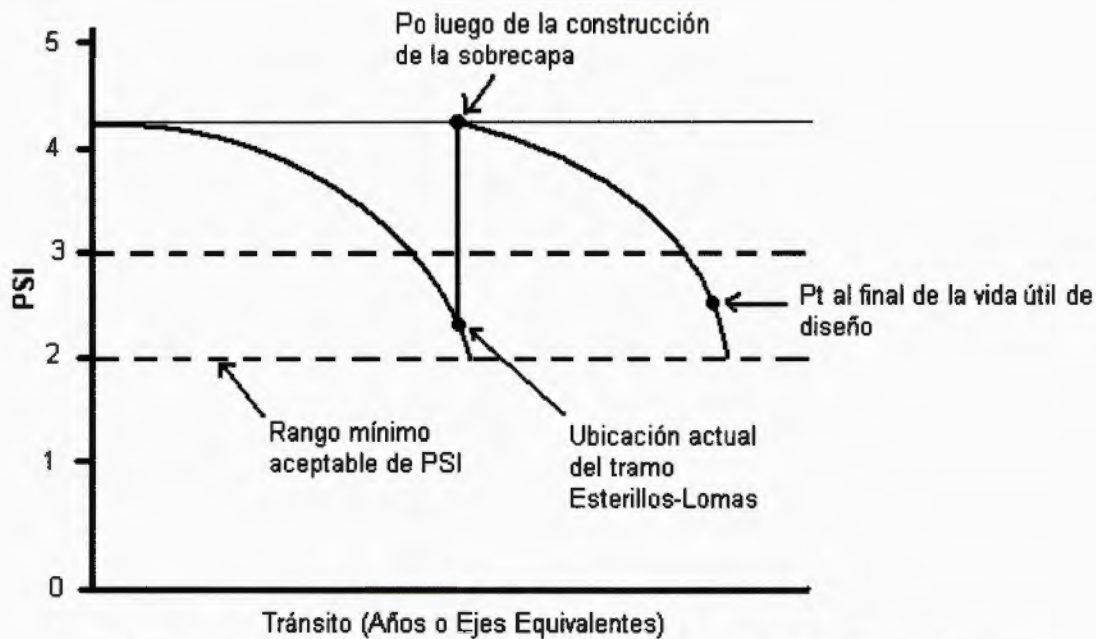
Ilustración 7 Cálculo del Δ PSI para la sección Esterillos - Lomas

El análisis preliminar de la sección, por medio de mediciones del Índice de Regularidad Internacional (IRI) determinó que el promedio de valores de regularidad de toda la sección era de $IRI = 4.5$ m/km en mediciones realizadas cada 100 metros en ambos sentidos, por lo que el valor actual del Índice de Calidad de Servicio (PSI) según la metodología AASHTO-93 (American Association of State Highway and Transportation Officials) en la sección Esterillos – Lomas es equivalente a 2.2 (Informe de evaluación de la red vial nacional, lanamme-2006), es decir cerca del final de su vida útil a nivel funcional.

Considerando que la colocación de una sobrecapa de Mezcla Asfáltica en Caliente va a recuperar tanto la capacidad estructural de la sección como su capacidad funcional (IRI) se asume que el valor de desempeño inicial es de:

$P_o = 4.2$ (usual para pavimentos flexibles)

Y el valor final en vías de alto tránsito al final de periodo de diseño será de:

$P_t = 2.5$

$$\Delta PSI = 4.2 - 2.5 = 1.7$$
