**UNIVERSIDAD DE COSTA RICA**  
**LABORATORIO NACIONAL DE MATERIALES Y**  
**MODELOS ESTRUCTURALES**

**PROYECTO**  
**BARRANCA-ARIZONA**

***DIAGNOSTICO Y***  
***PROPUESTA DE SOLUCIONES***

**VOLUMEN I**

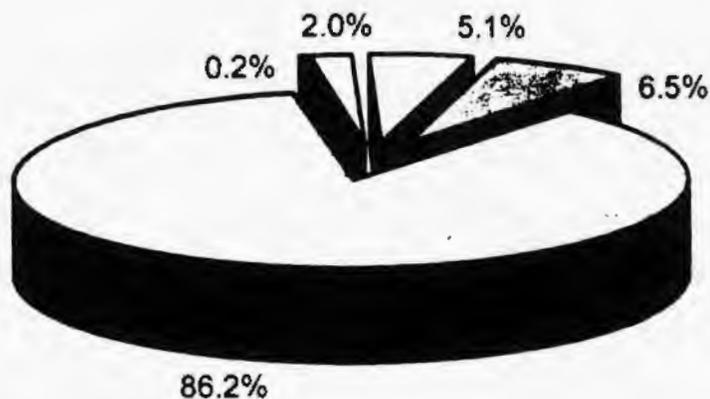
### Figura No.2.1a Agrietamiento en el carril derecho

En general, el carril derecho presenta un 11.6% del área con agrietamiento severo o moderado, y en el carril izquierdo dicha condición representa el 13.0%.

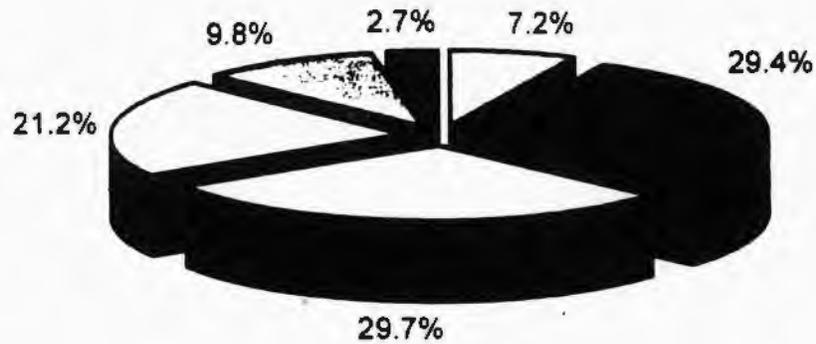
Figura No.2.1c Desprendimiento en el carril derecho

Desde el punto de vista de desprendimiento de agregados, el carril derecho presenta un 12.5% del área en condición de desprendimiento severo o muy severo, con un 3.6% del área bacheada, y en el carril izquierdo un 10.9% del área presenta dicha condición, con un 3.2% del área bacheada. O sea que en términos generales, si se incluye el bacheo del orden del 15% del pavimento muestra una condición de desprendimiento de partículas entre severo y muy severo.

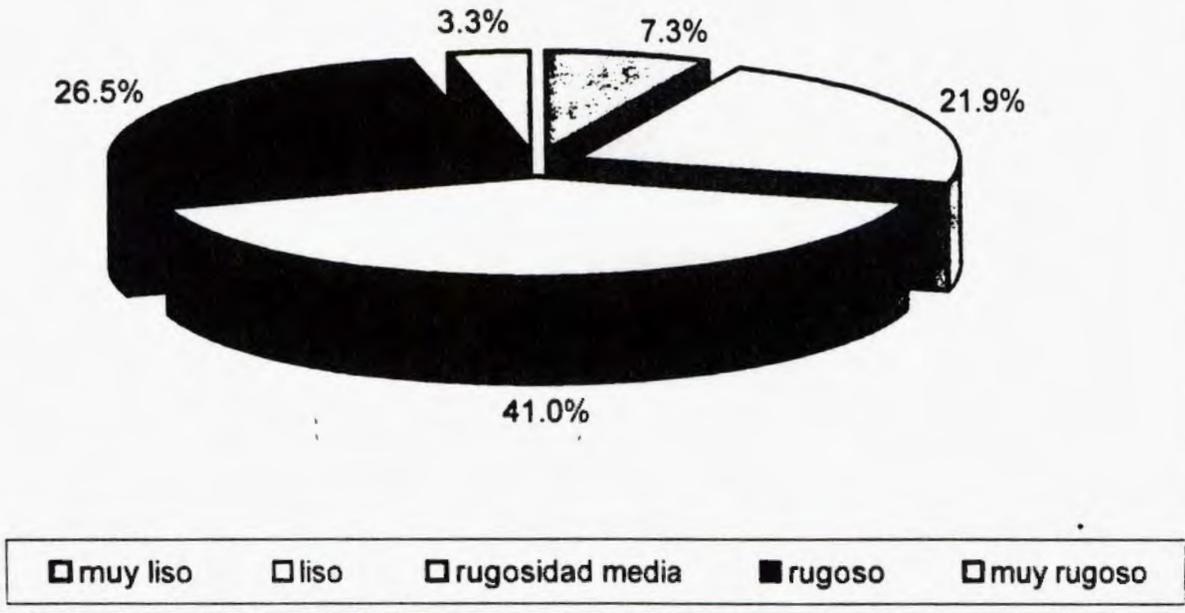
Figura No.2.1e Textura en el carril derecho

Con respecto a la textura superficial, en el carril derecho un 30.2% de las secciones observadas presentan una condición de textura entre lisa y muy lisa, y en el izquierdo un 28% manifiesta esa misma condición de deterioro.

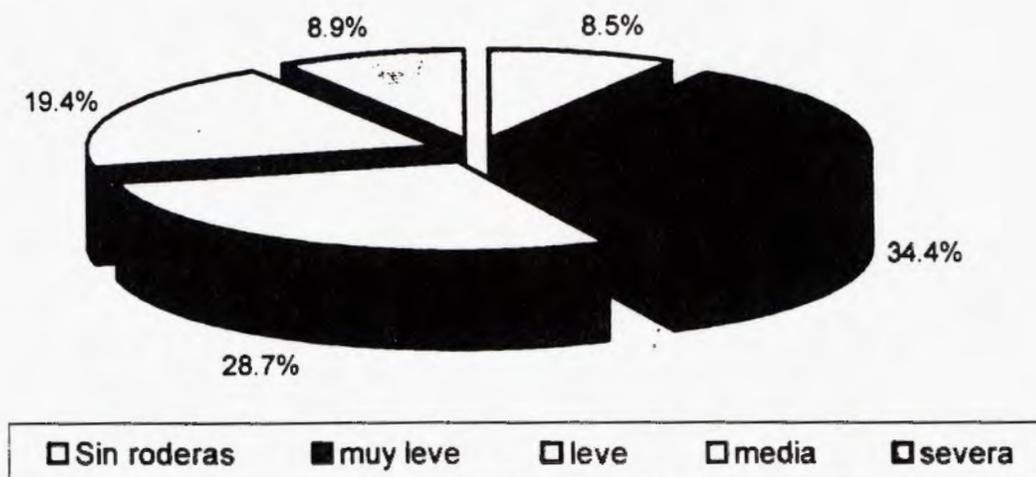
Figura No.2.1g Roderas en el carril derecho

En cuanto a las deformaciones tipo rodera se observa que en el carril derecho el 28.3% de los tramos presenta roderas entre media y severa, mientras que en el otro carril tal condición corresponde al 27.3% de los tramos.

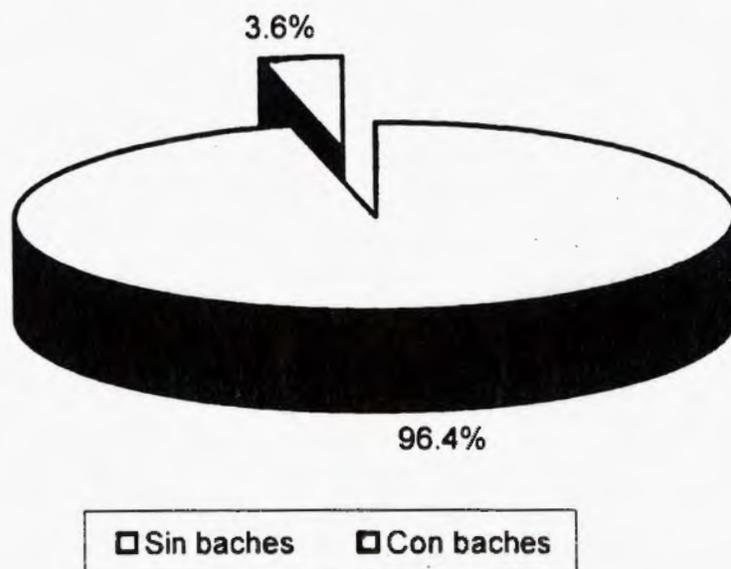
**Figura 2.1. Areas de bacheo en cada carril****Figura No.2.1i Bacheo en el carril derecho**

▪ Agrietamiento severo a moderado:	12.3%	del área total
▪ Desprendimiento severo a muy severo:	11.7%	del área total
▪ Area bacheada:	3.4%	del área total
▪ Roderas de media a severa:	27.8%	de las secciones evaluadas
▪ Textura superficial de lisa a muy lisa	29.1%	de las secciones evaluadas

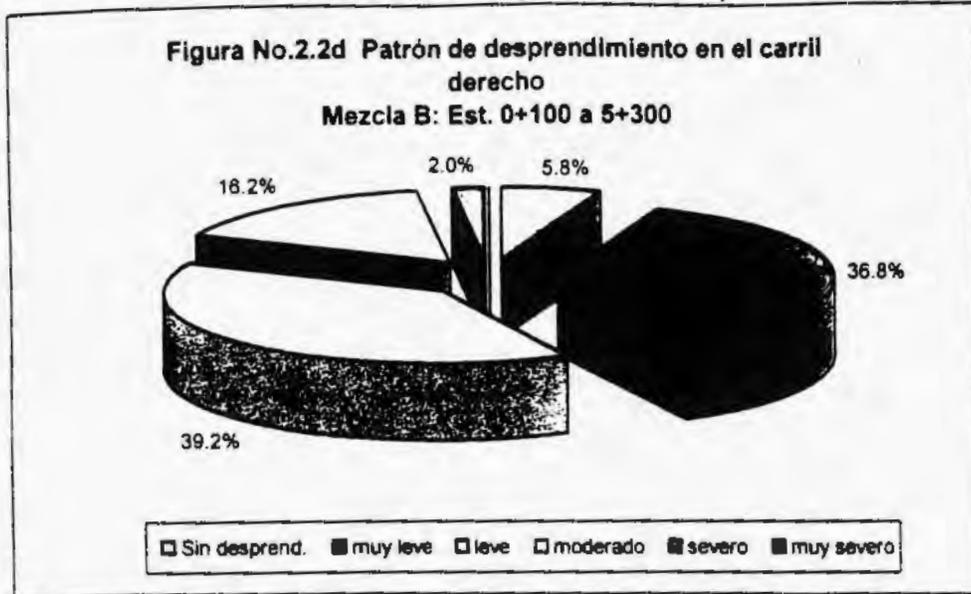
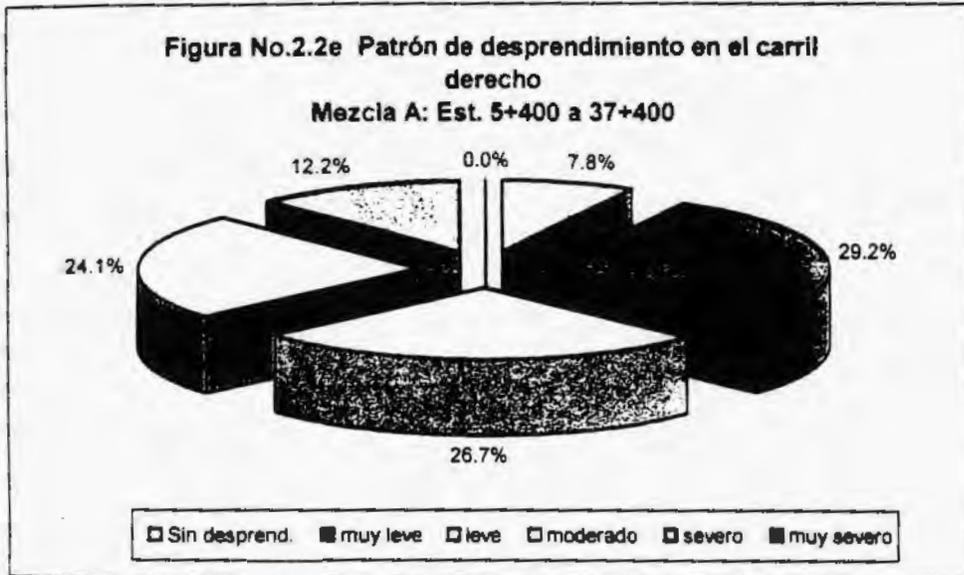
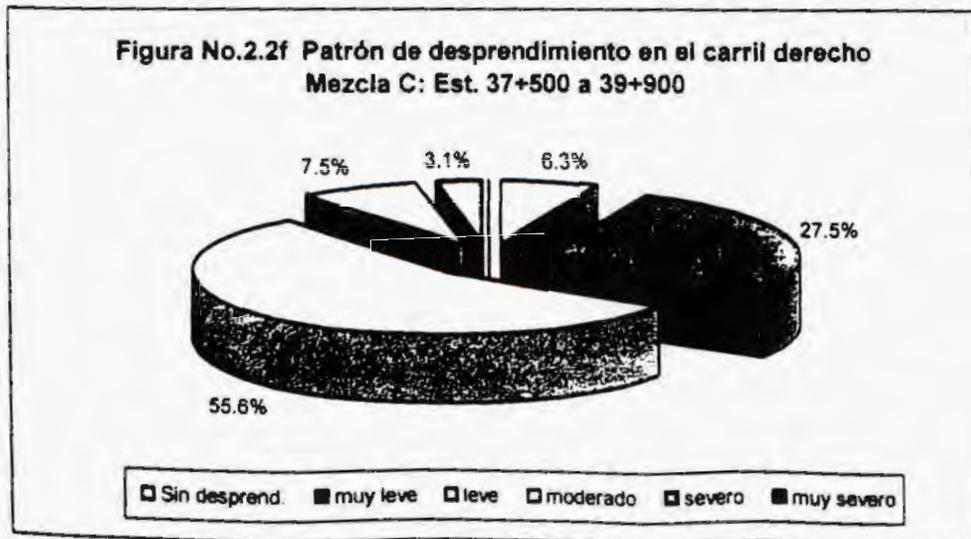
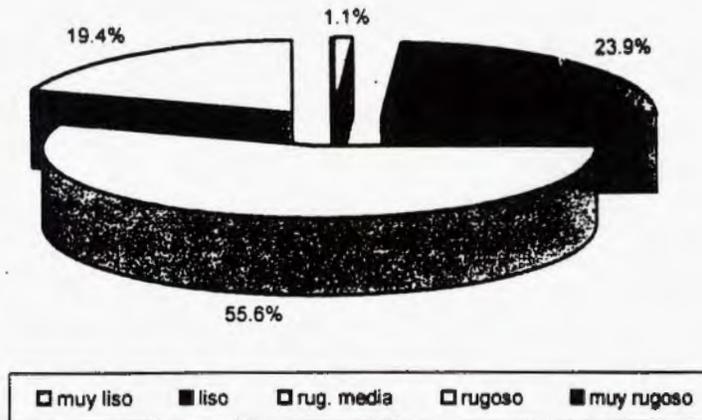
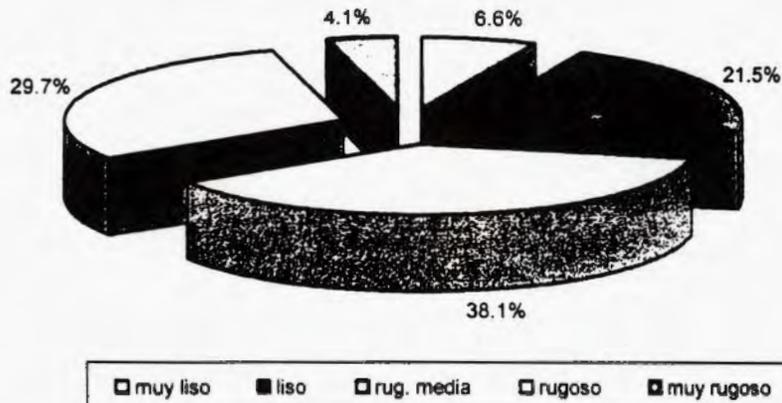
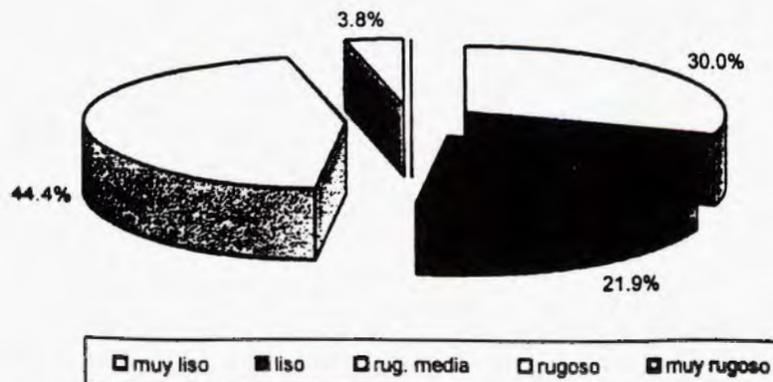
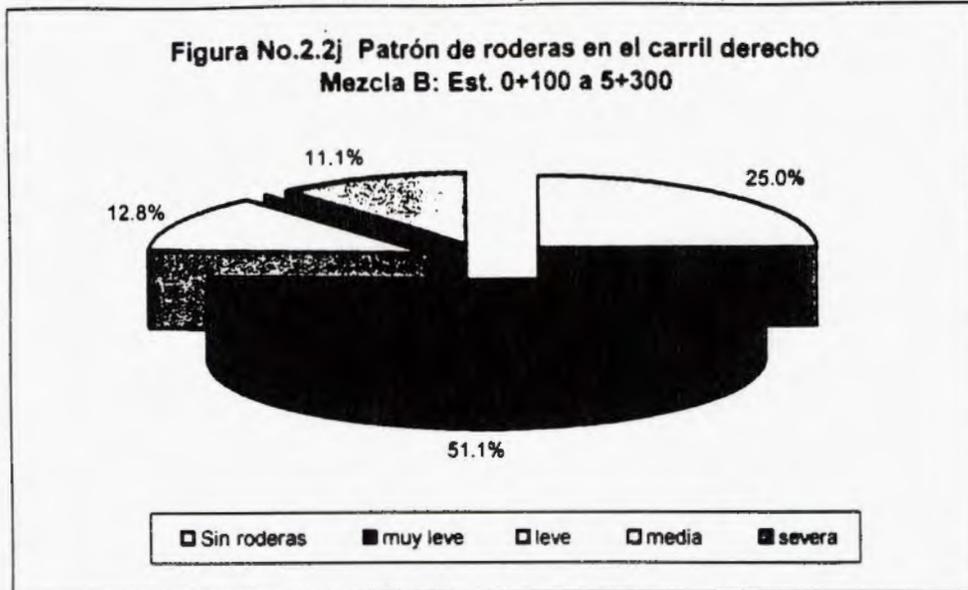
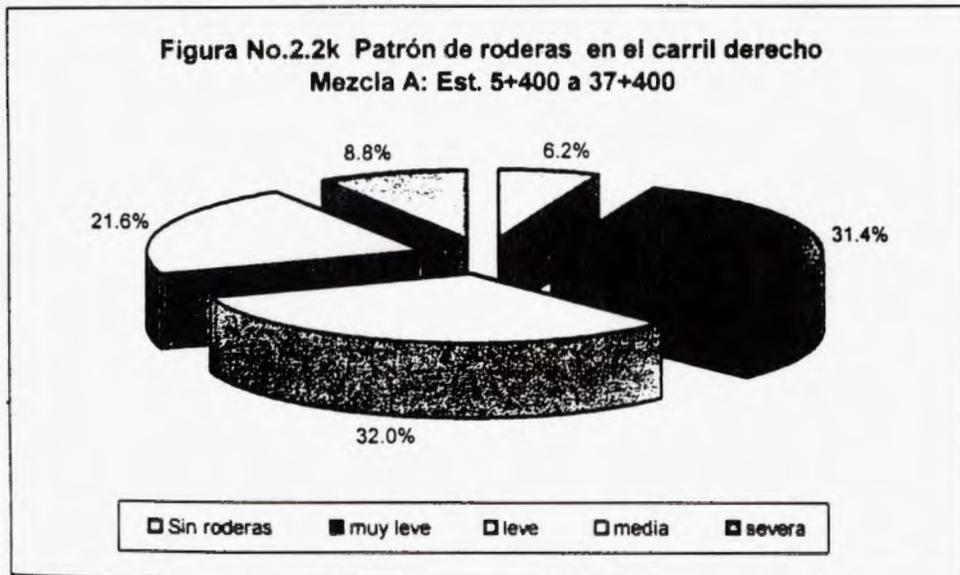
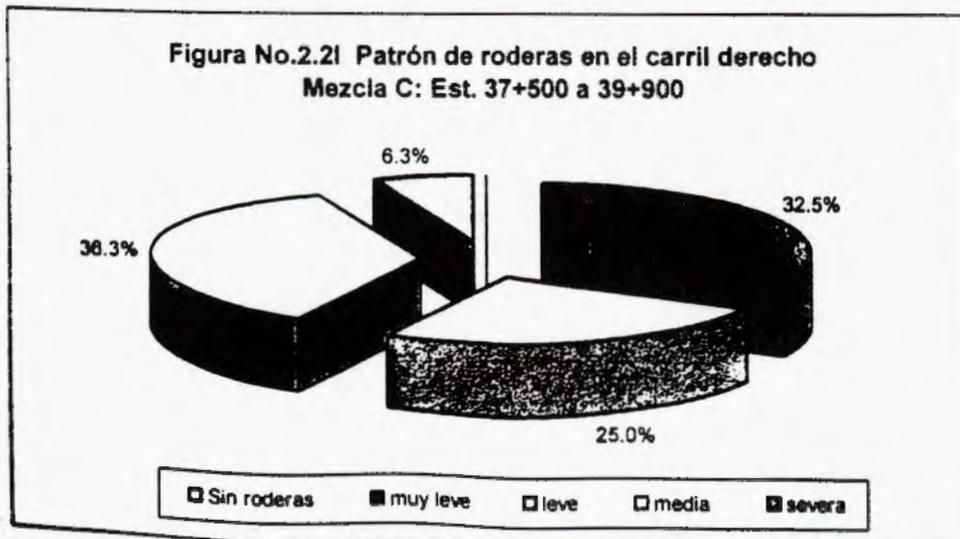
**Figura 2.2 Patrones de deterioro según diseño de mezcla en el carril derecho (continuación)**

En la tabla siguiente se sintetizan y ordenan los resultados obtenidos, para cada diseño de mezcla, ordenándolos de la mejor condición a la peor. Como puede observarse, la peor mezcla, desde el punto de vista de agrietamiento y desprendimiento es la que se identifica como mezcla A, mientras que, por deterioro tipo rodera la peor es la denominada como mezcla C. No obstante el peor comportamiento por textura lisa lo comparten en igual orden de magnitud la mezcla A y la C.

En síntesis, la mezcla que presentó mejor comportamiento general fue la mezcla B.

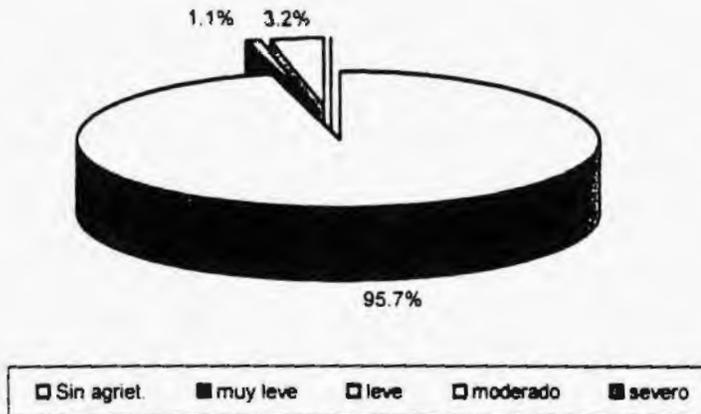
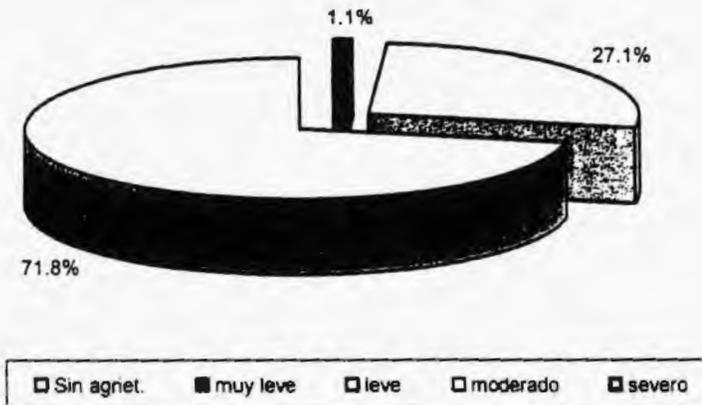
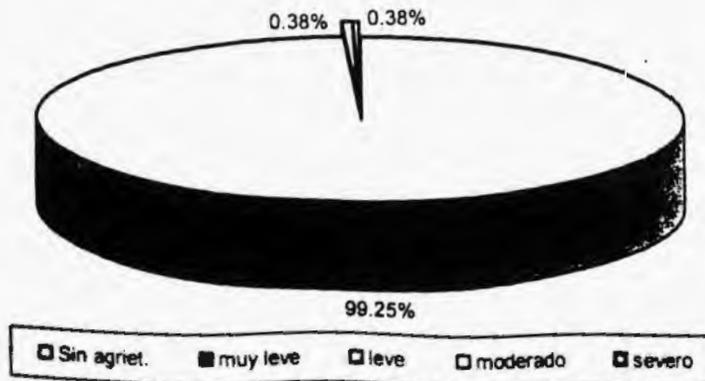
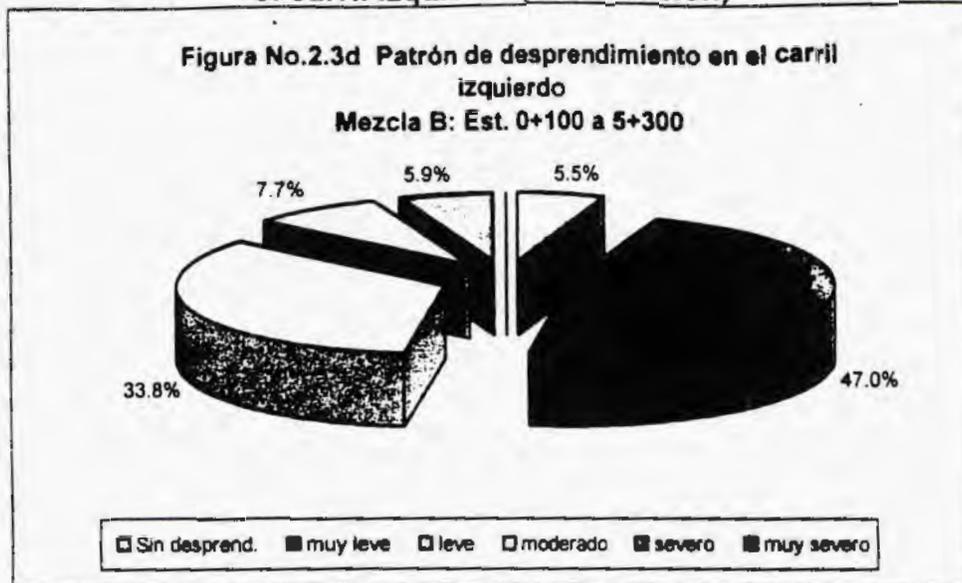
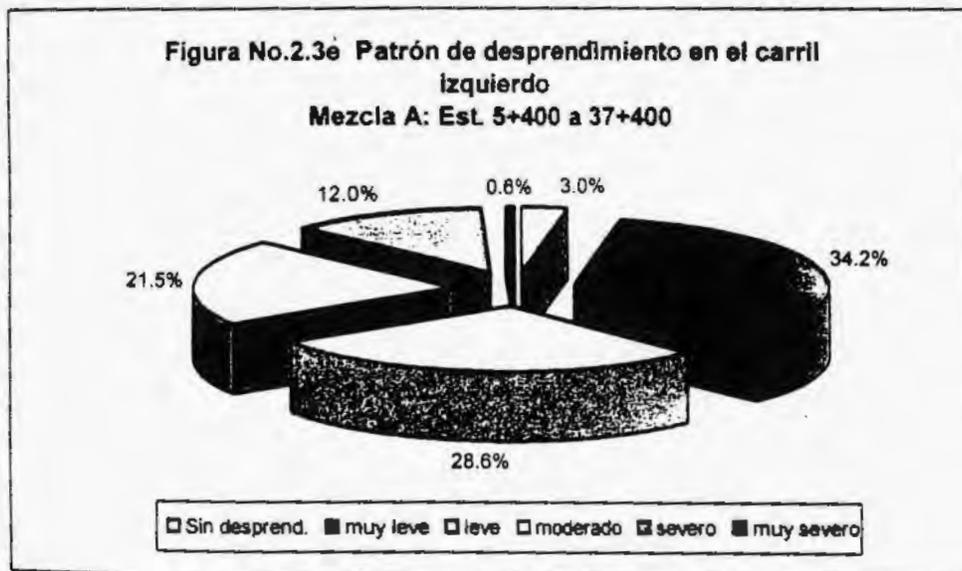
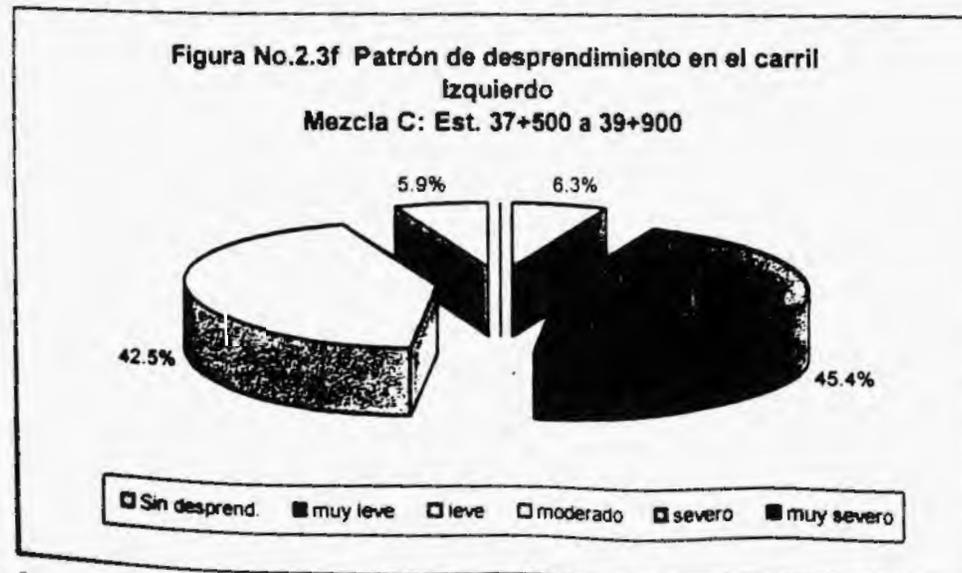
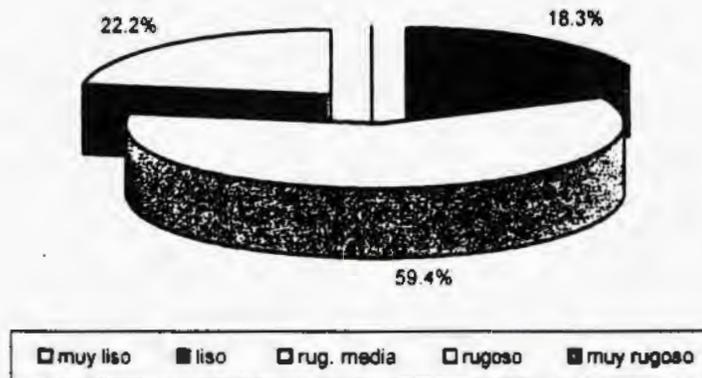
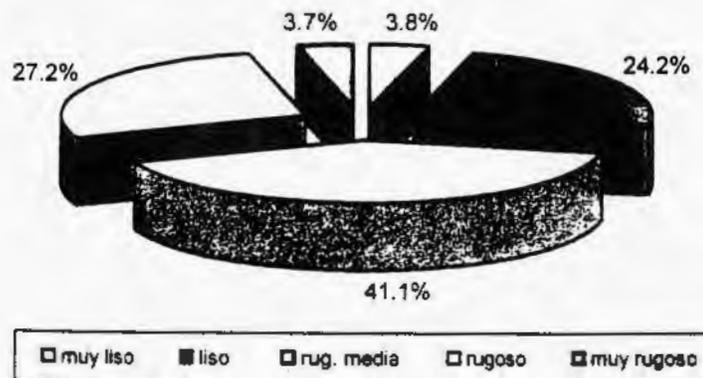
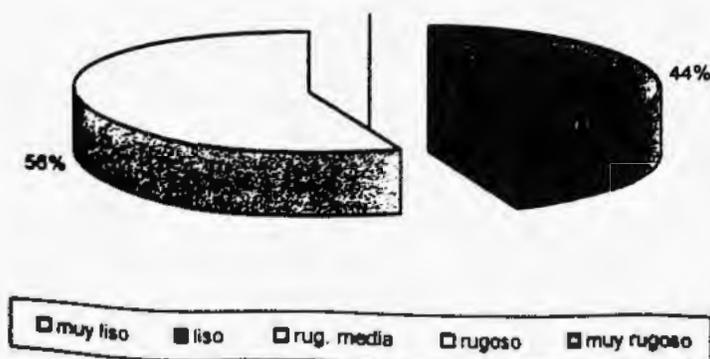
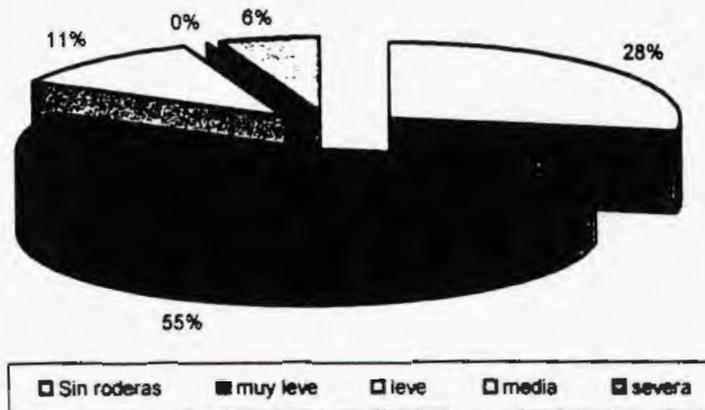
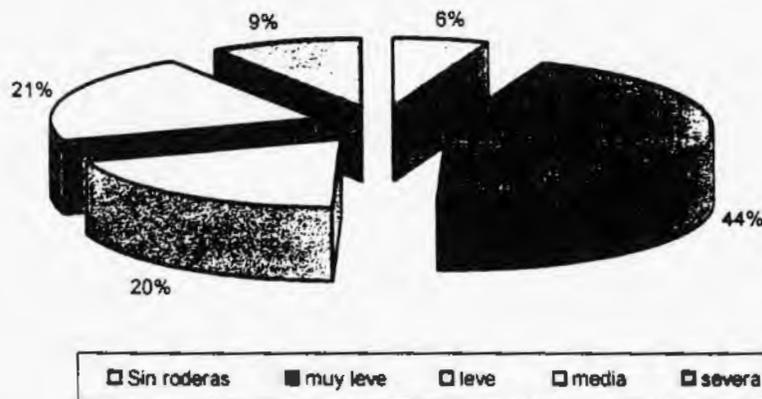
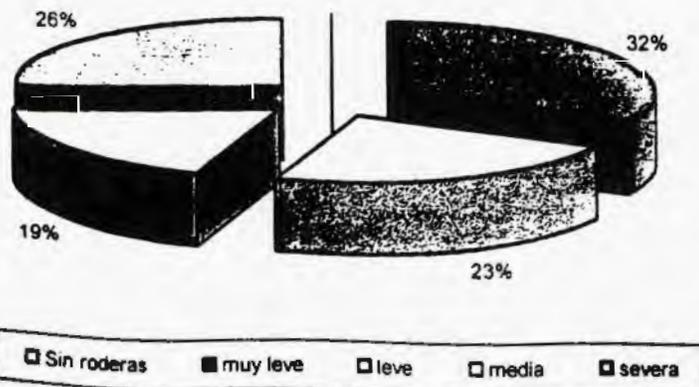
**Figura 2.3 Patrones de deterioro según diseño de mezcla en el carril izquierdo**

4. Se aprecian diferencias importantes respecto al comportamiento de cada uno de los tres tipos de mezcla utilizados. En general la mezcla denominada como B fue la que presentó mejor comportamiento, siendo la peor, desde el punto de vista de agrietamiento y desprendimiento la que se identifica como mezcla A, mientras que, por deterioro tipo rodera la de peor comportamiento fue la mezcla C.

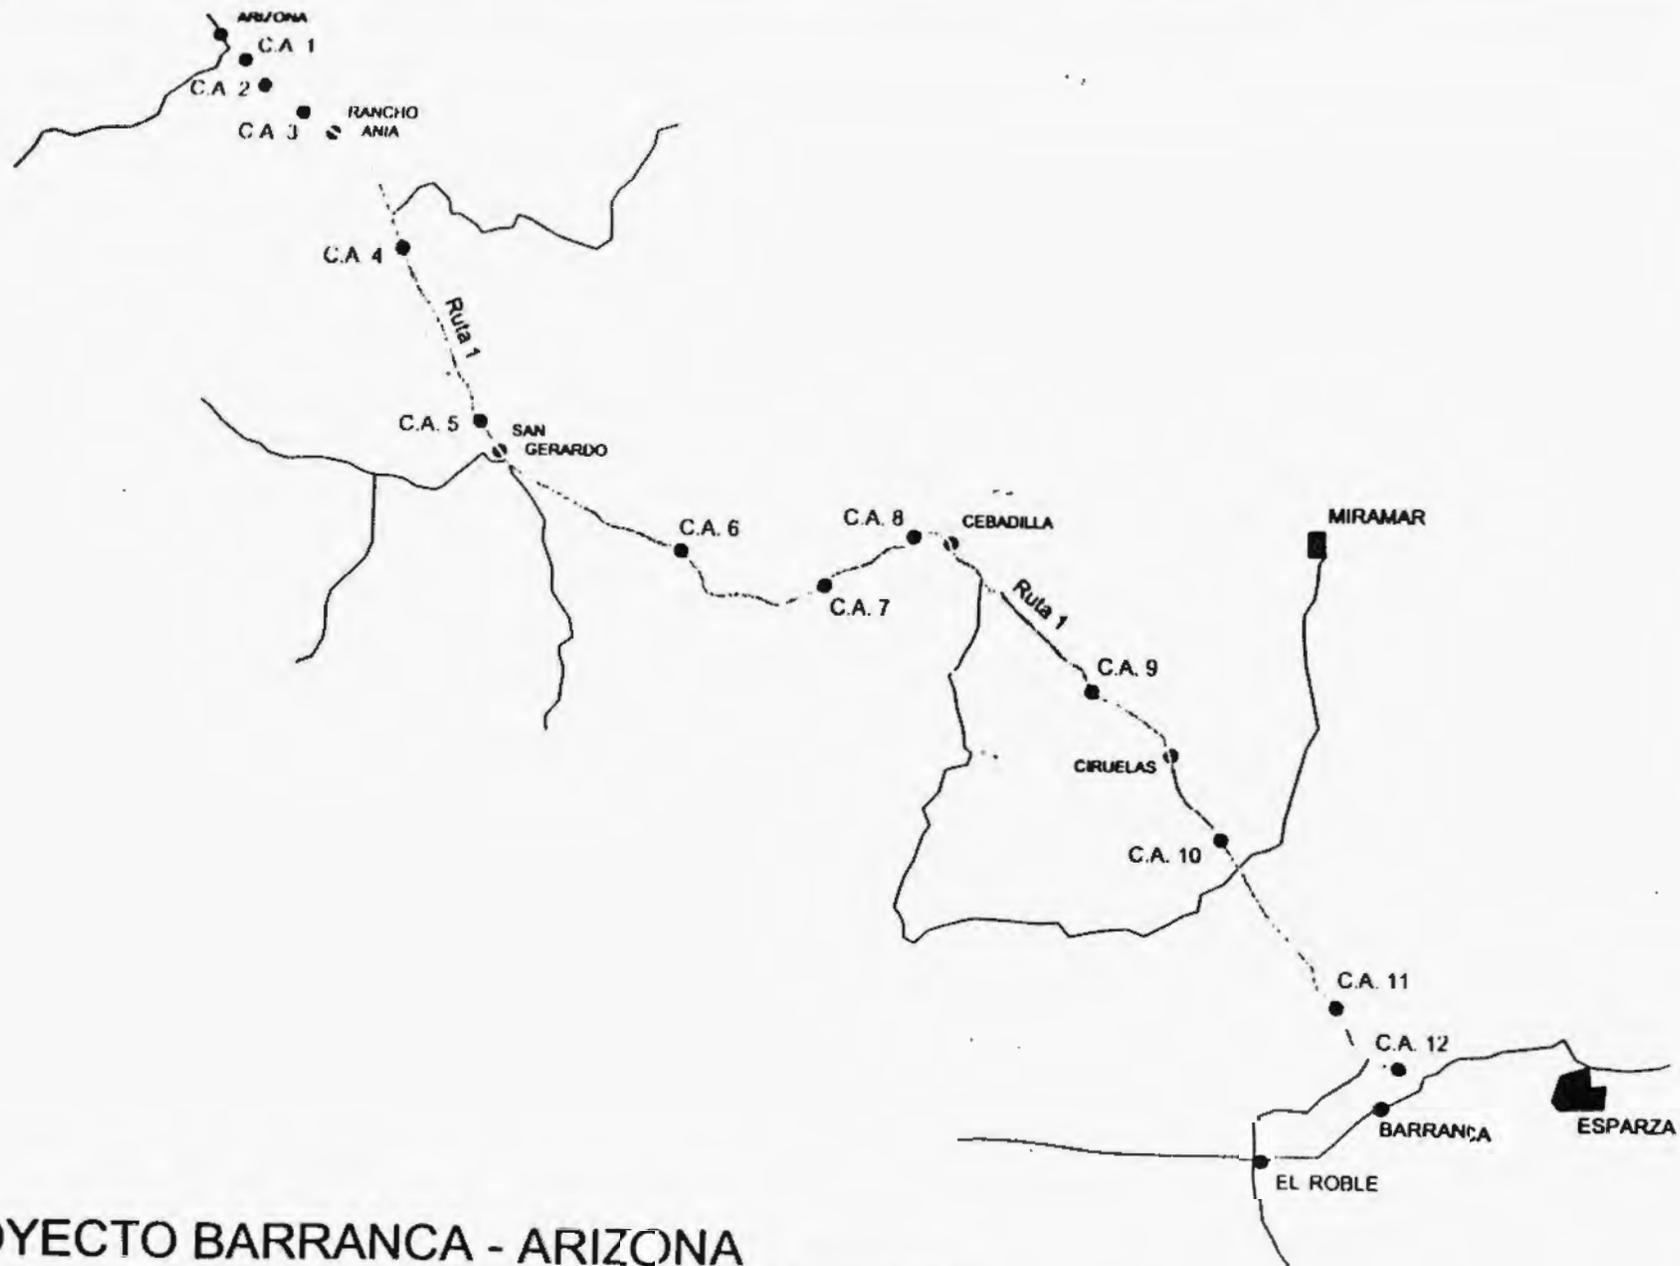
PROYECTO BARRANCA - ARIZONA  
 UBICACION DE SONDEOS A CIELO ABIERTO

De los perfiles de los sondeos se deduce que la conformación de las capas, especialmente en relación con el espesor, es sumamente variable. Además, la sub-rasante, que por la razón antes indicada se encuentra a profundidades muy variables, también presenta una importante dispersión en cuanto a capacidad de soporte (CBR).

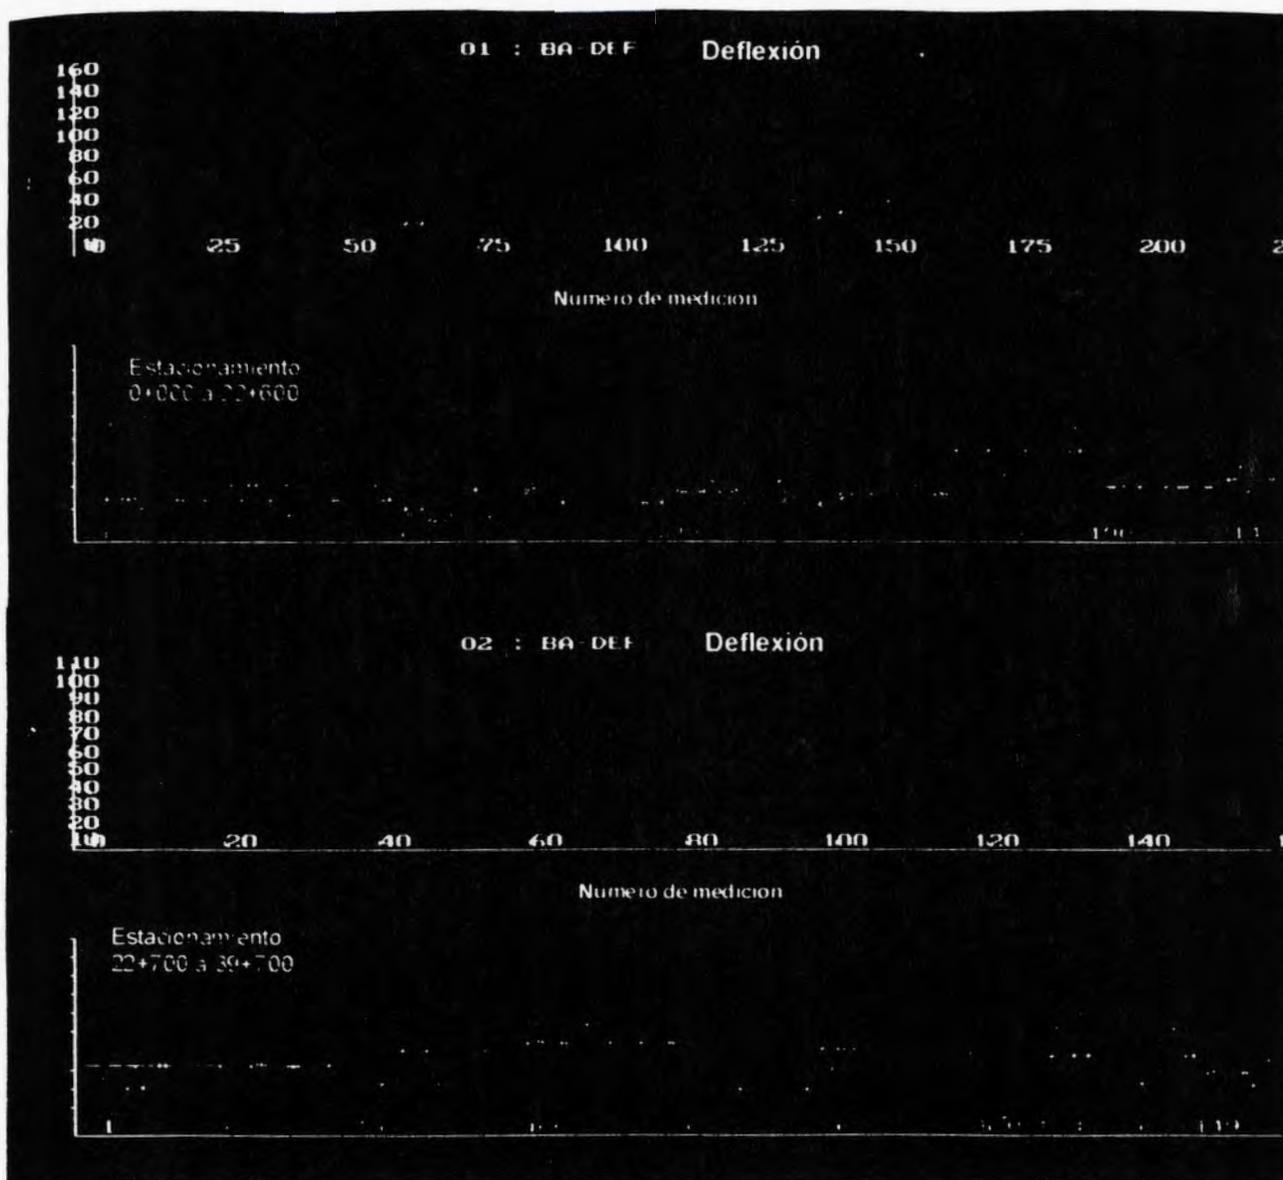
Figura No. 6.1 Presentación gráfica de los tramos homogéneos

Se hizo un estudio deflectométrico con viga Benkelman. A partir de esta evaluación de campo se definió el perfil de deflexiones y se sub-dividió el proyecto en tramos homogéneos, los cuales a su vez se sub-dividen en secciones homogéneas, de acuerdo con la posibilidad estadística de que existen diferencias significativas entre sus promedios de deflexión. En la Figura No.6.1 se muestra la distribución de tramos homogéneos a lo largo del proyecto y en la Tabla No. 6.1 se sintetizan los resultados obtenidos.

Nótese que no hay correlación significativa entre las magnitudes de deflexión y el porcentaje de agrietamiento.
