Proyecto: LM-PI-AT-048-13

# EVALUACIÓN DE LA MEZCLA ASFÁLTICA Y DE LA PLANTA DE PRODUCCIÓN DE MEZCLA ASFÁLTICA DE LA CONSTRUCTORA HERNÁN SOLÍS EN ABANGARES.

***PROYECTO: Conservación de la Red Nacional Pavimentada.***

INFORME FINAL

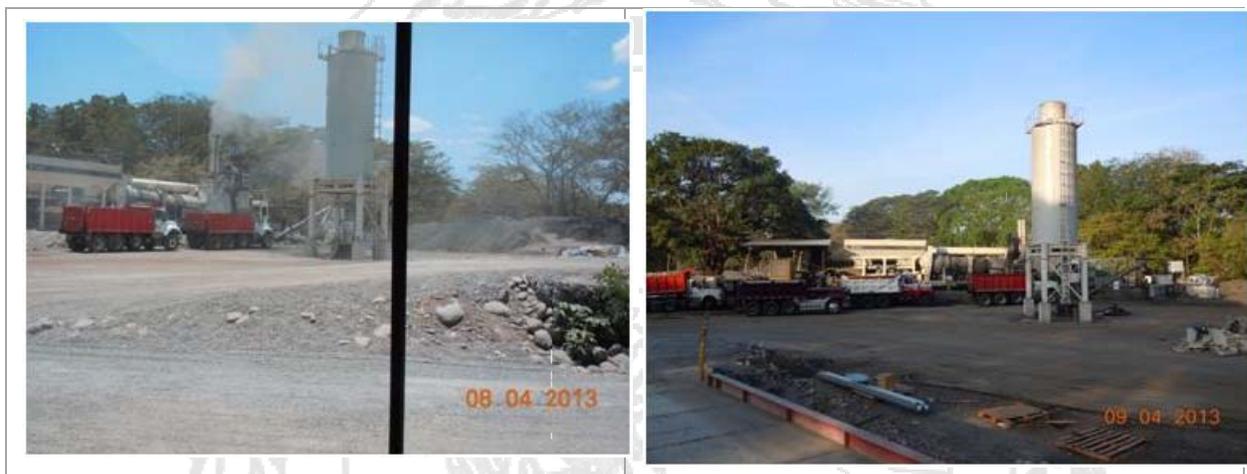
**Fotografía 1** Silo principal para almacenaje de mezcla asfáltica, fuera de servicio.

La planta cuenta con un silo de almacenaje de la mezcla asfáltica producida; sin embargo, el mismo no estaba siendo utilizado y está desligado del resto de la planta de producción. La mezcla asfáltica producida se vertía directamente en las vagonetas a través de una cadena de arrastre o elevador.

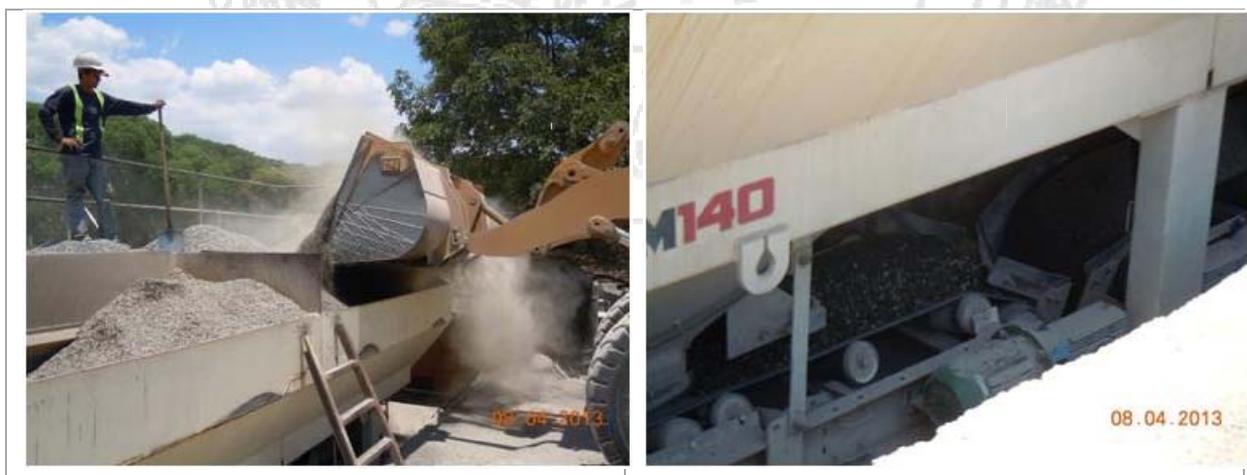
**Fotografía 2** Tolvas de dosificación de agregados.

Se mantienen cuatro tolvas individuales, provistas de un mecanismo automático de control para la alimentación y combinación de los agregados en frío, una para cada apilamiento de agregado utilizado en la producción de mezcla.

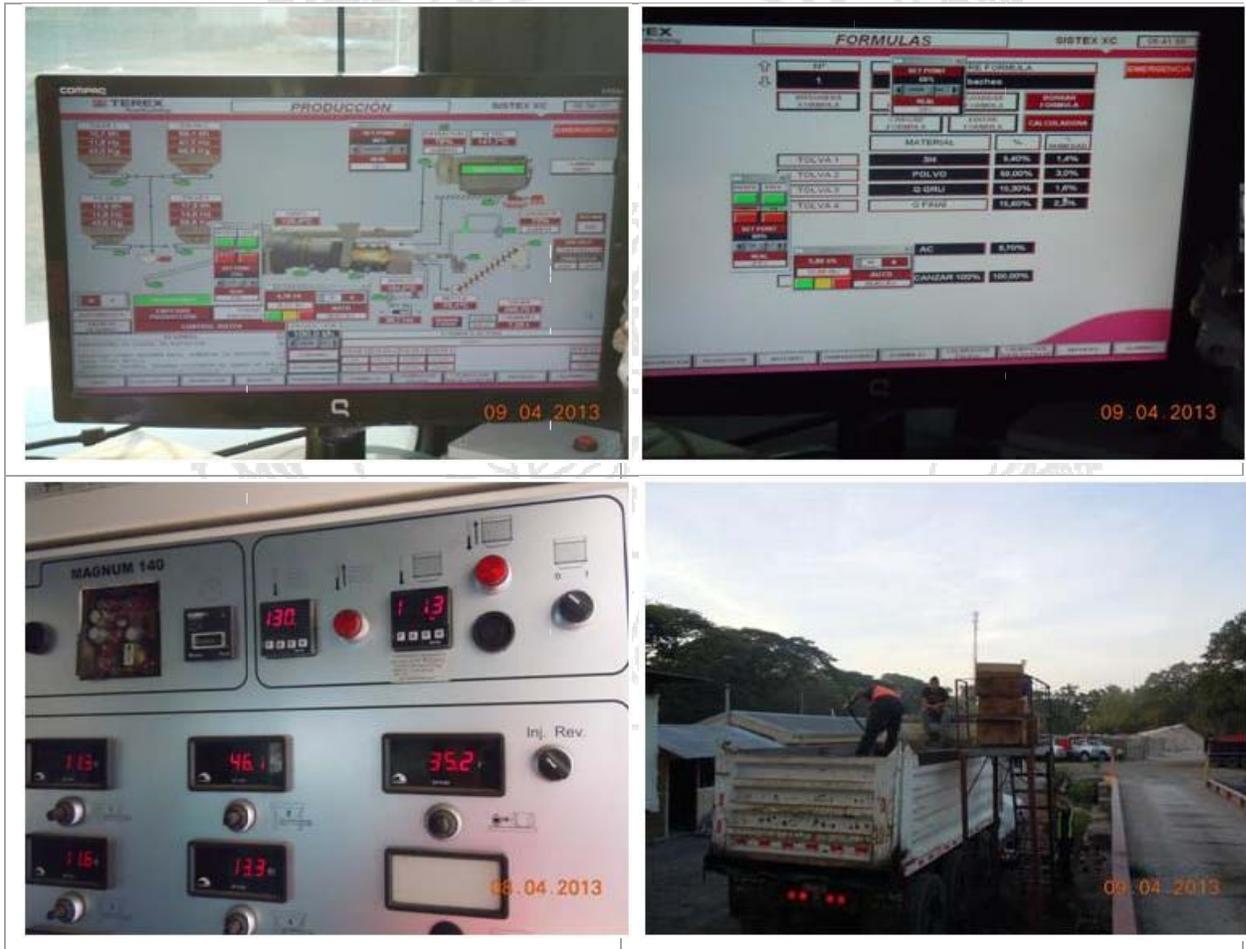
**Fotografía 4** Cabina de control y plataforma de muestreo.

En cuanto a la cabina de control se observa que cuenta con dispositivos automáticos y digitales para el control y monitoreo de la producción de la mezcla asfáltica, tales como control de la temperatura de asfalto, ajustes en la dosificación de asfalto y velocidad de producción por humedad de los agregados, indicadores de temperaturas en el tambor mezclador y secador, del cemento asfáltico y de la llama del quemador, entre otros controles (Fotografía 4). Asimismo, en la Fotografía 4, se observa una plataforma para la realización del muestreo de la mezcla asfáltica de forma segura.

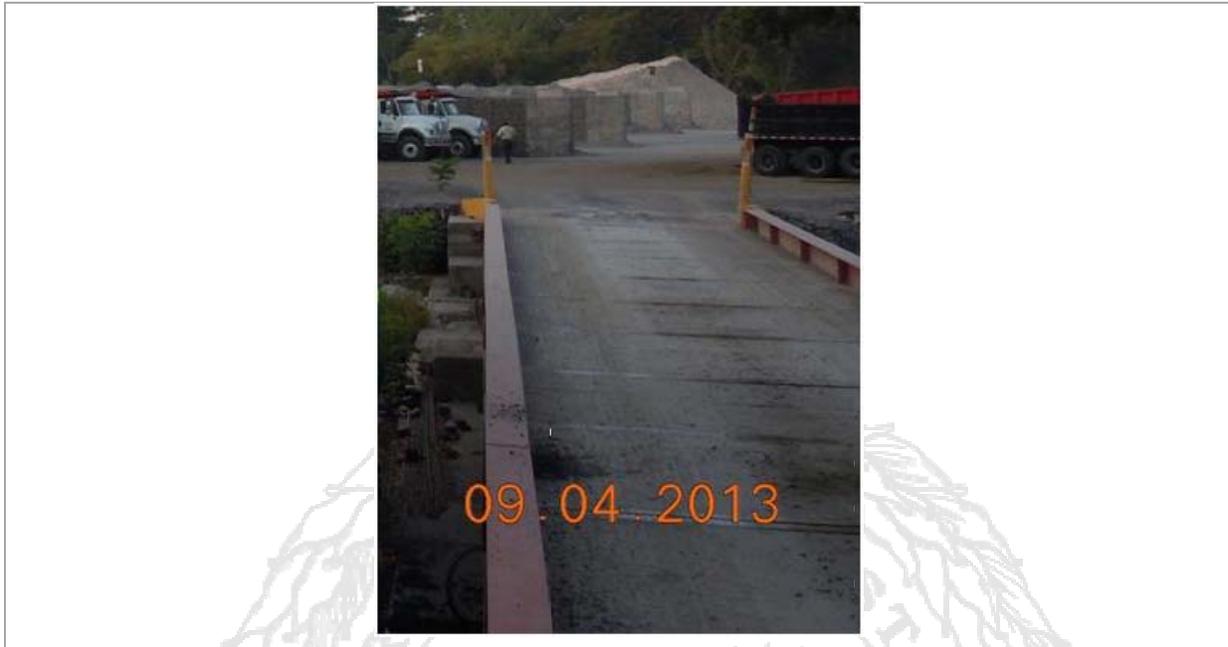
**Fotografía 5** Plataforma de pesaje.

La planta cuenta con un sistema de pesaje automático que posee seis celdas de carga, el detalle de estos componentes se muestra en la Fotografía 5. El detalle de la revisión de las calibraciones de este sistema, así como los controles aplicados por parte del inspector de CONAVI para el pesaje de vagonetas se analizan más adelante.

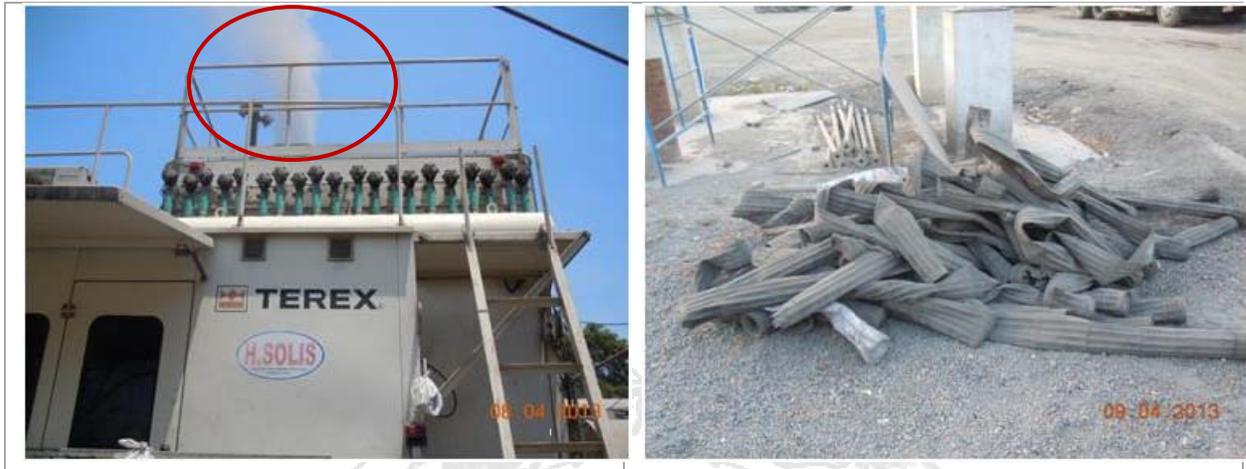
**Fotografía 7** Problemas con el colector de polvo (abril 2013).

Durante la visita realizada el 08 de abril de 2013 se logró observar que la cámara de filtros (colector de polvo) estaba presentando problemas, ya que se evidenció que la chimenea del colector de polvo expulsaba gases con cierto grado de opacidad, lo cual es una indicación de que el sistema no estaba funcionando eficientemente. Sin embargo para el 09 de abril de 2013 se logró observar que las bolsas que componen la cámara de filtros había sido sustituidas. (Fotografía 7). Es importante regular con rigor la cantidad de finos, ya que puede variar la relación polvo/asfalto y esto puede a la vez afectar la rigidez de la mezcla asfáltica resultante.

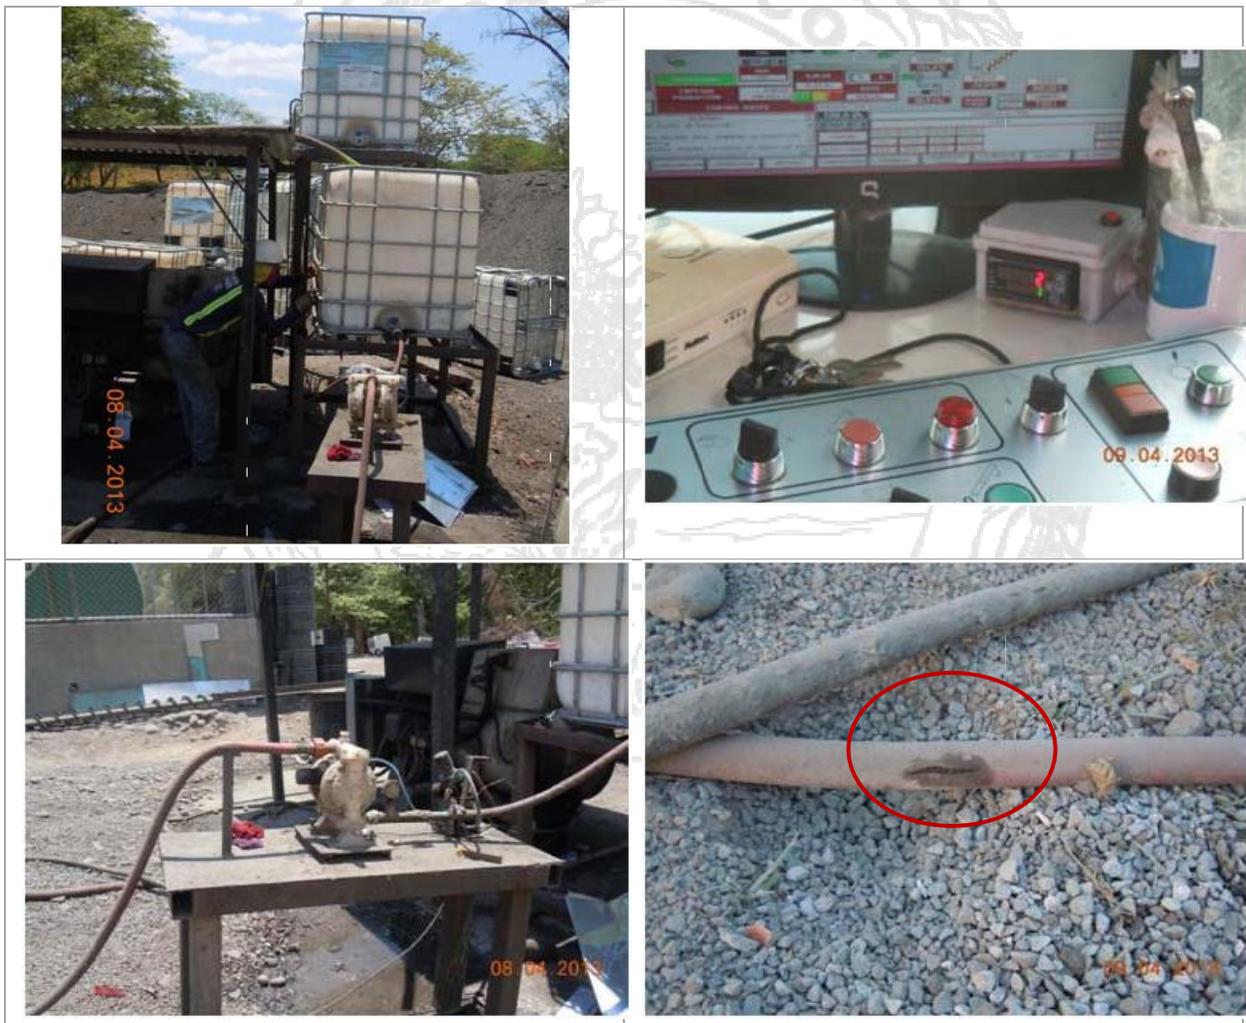
**Fotografía 8** Sistema de dosificación de aditivo al asfalto, problemas con una manguera para aire a presión, (abril 2013).

Igualmente se logró advertir que una de las mangueras utilizadas para mantener la presión de aire, en el sistema dosificador de aditivo, presentaba una rotura al momento de la visita (Fotografía 7). Lo cual puede afectar la presión presente en el sistema dosificador, influyendo en la cantidad de aditivo que se dosifica en la mezcla asfáltica.

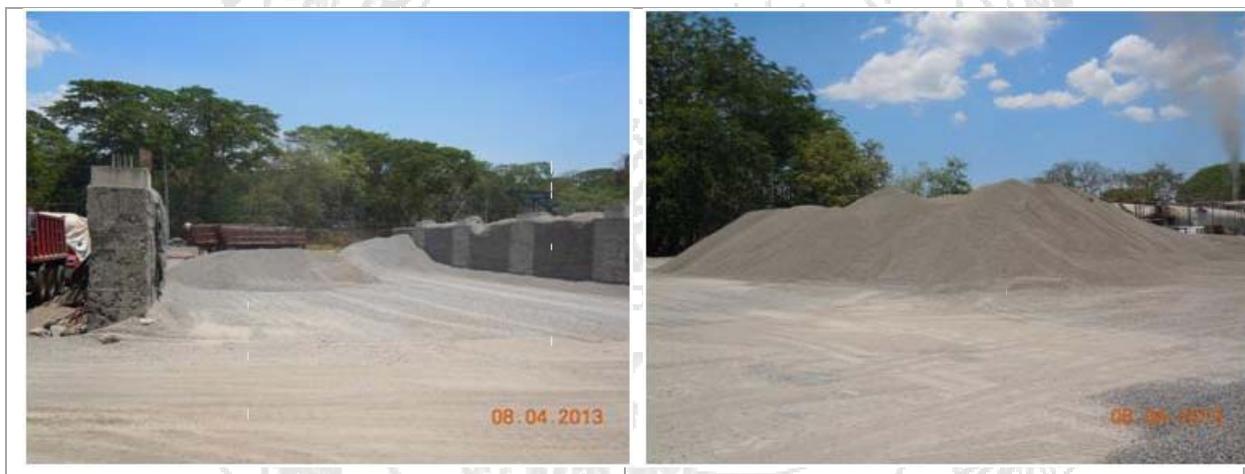
**Fotografía 10** Zona de apilamientos de agregados.

Según se observó en la bitácora del técnico de control de calidad, los controles de humedad de los apilamientos se realizan diariamente durante el proceso productivo cada dos horas, aproximadamente. Adicionalmente, se realizan controles de la granulometría de cada uno de los apilamientos de forma diaria.

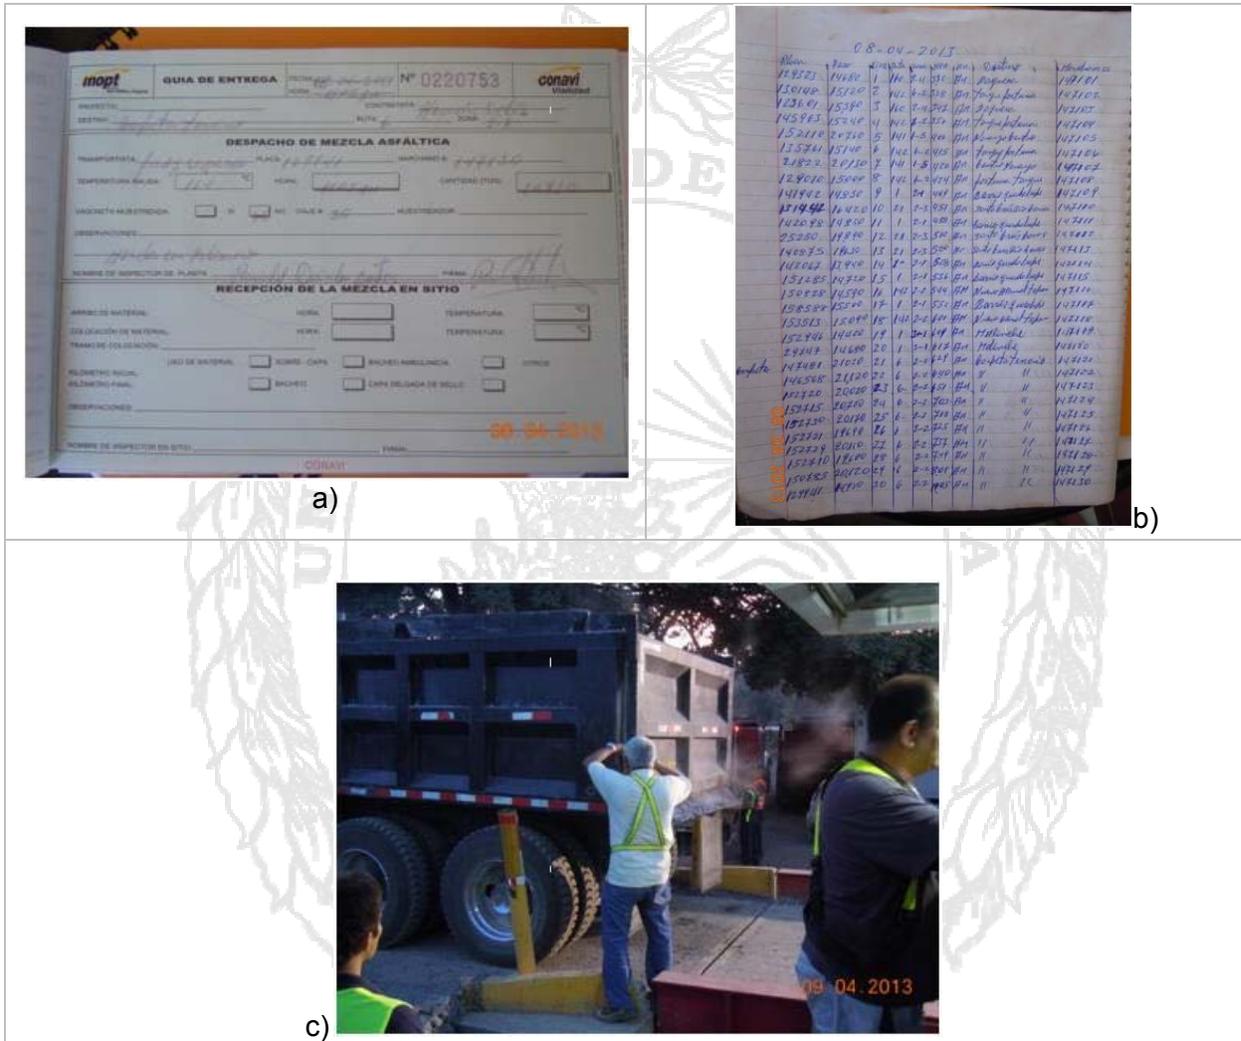
**Fotografía 11** Guía de entrega y despacho de mezcla asfáltica.

- Guías de entrega y bitácora de despacho de mezcla (Fotografía 11a y 11b), en la que se registra la identificación de la vagoneta, el destino, el tonelaje de mezcla, temperatura, entre otros datos.
- Entrega y control de marchamos de Conavi (fotografía 11c).

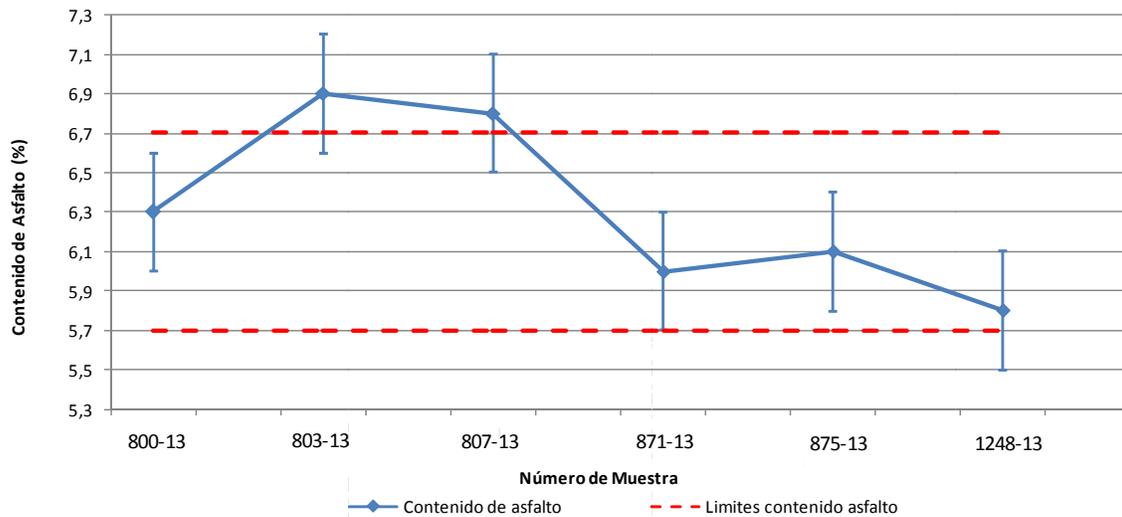
**Figura 2.** Resultados de contenido de asfalto en las muestras de mezcla asfáltica ensayadas por el Laboratorio de Infraestructura Vial del LanammeUCR

Se evidencia que para las muestras 871-13, 875-13 y 1248-13 los resultados de contenido de asfalto se encuentran entre el contenido óptimo de asfalto y el límite inferior, lo cual podría advertir un comportamiento característico de la producción de mezcla relacionado con el contenido de asfalto, exponiendo al proceso productivo a una situación potencial de riesgo de incumplimiento, ya que pequeñas variaciones en el contenido de asfalto podrían provocar incumplir el límite inferior. Incluso tan solo al considerar la incertidumbre del resultado de ensayo para cada valor (barras verticales en el gráfico) podría determinarse un riesgo de incumplimiento mayor, ya que potencialmente 1 resultado podría estar por debajo del límite inferior.

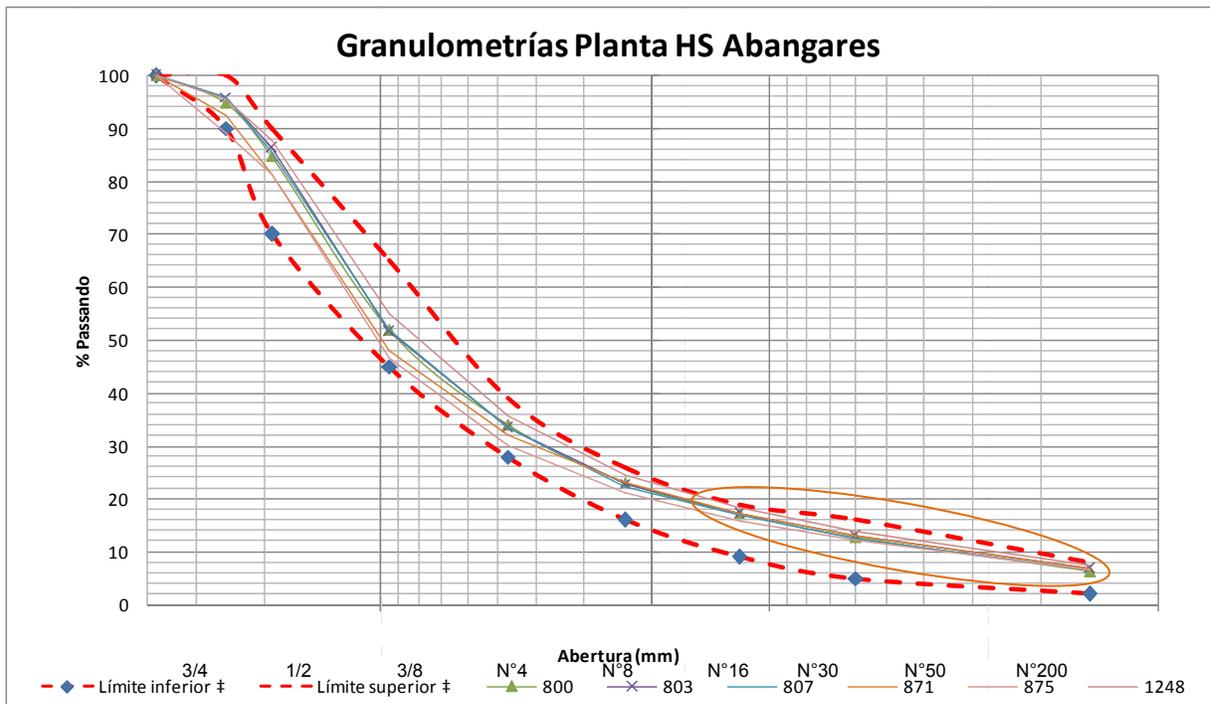
**Figura 3.** Resultados de composición granulométrica reportados por el Laboratorio de Infraestructura Vial del LanammeUCR mediante el informe I-0398-12.

Sin embargo, de la representación gráfica mostrada en la Figura 3, se denota que las curvas granulométricas para los agregados finos (malla Nº8 a Nº200) se encuentran cercanas al límite superior especificado en la normativa vigente, lo cual implicaba una composición granulométrica más gruesa y por ende propensa a permitir mayor cantidad de vacíos entre las partículas de agregado.

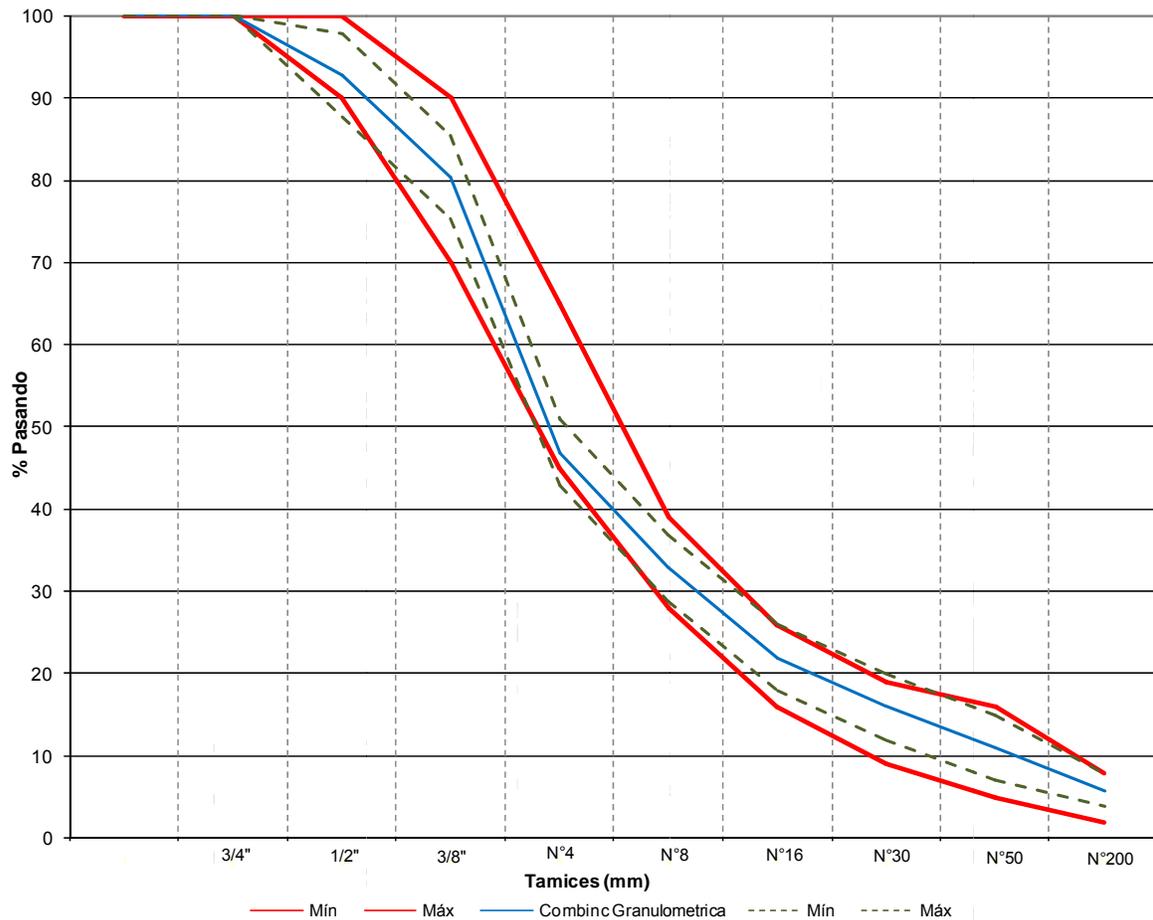
**Figura 4.** Gráfico comparativo de granulometría de diseño de mezcla, rango de diseño y límites de especificación según la Disposición Vial AM-01-2009.

El riesgo de incumplimiento se produce cuando la granulometría de trabajo se acerca a algún límite del rango de diseño, y este límite coincide con el límite de especificación, lo cual no

permite tener un margen de seguridad para cumplir con la especificación y ajustar la granulometría durante el proceso productivo.

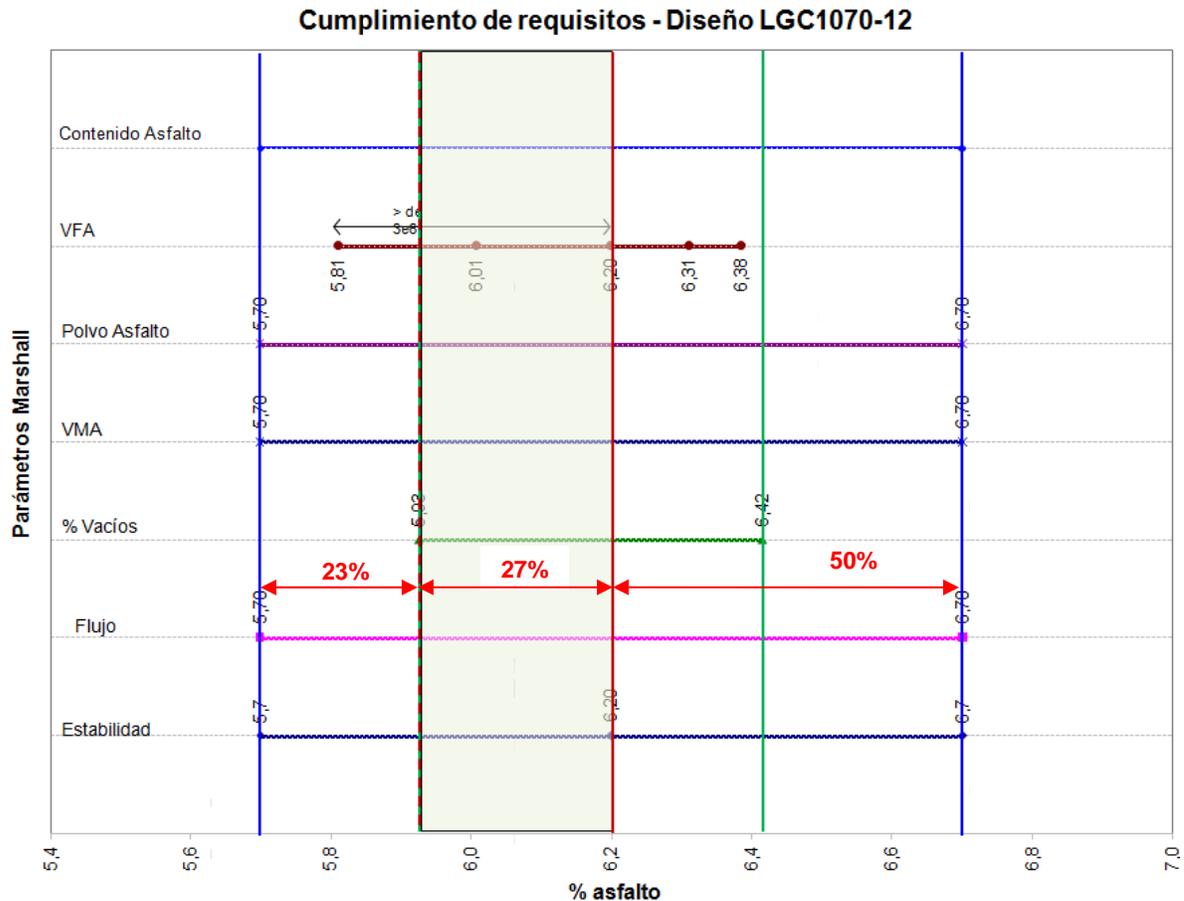
**Figura 5.** Análisis gráfico del rango efectivo de contenido de asfalto para el informe N° 1070-2012.

El incumplimiento del contenido de vacíos en la mezcla asfáltica podría provocar, entre otros deterioros, deformaciones en la carpeta asfáltica (ahuellamiento) y reducción de la durabilidad por oxidación.

Por otro lado, el incumplimiento del parámetro de vacíos llenos de asfalto (VFA) es producto de varios factores, entre los cuales se encuentran la proporción fina y gruesa de la combinación granulométrica, la porosidad del agregado, la gravedad específica bruta del

agregado fino y grueso, el porcentaje de asfalto en la mezcla y el porcentaje de agregado fino y polvo mineral presente en la mezcla.
