LABORATORIO NACIONAL
DE MATERIALES Y MODELOS ESTRUCTURALES

Informe: LM-PI-GM-INF-01-19

EVALUACIÓN DE LA RED VIAL CANTONAL DE VALVERDE VEGA: CARACTERIZACIÓN DE LA ESTRUCTURA DEL PAVIMENTO

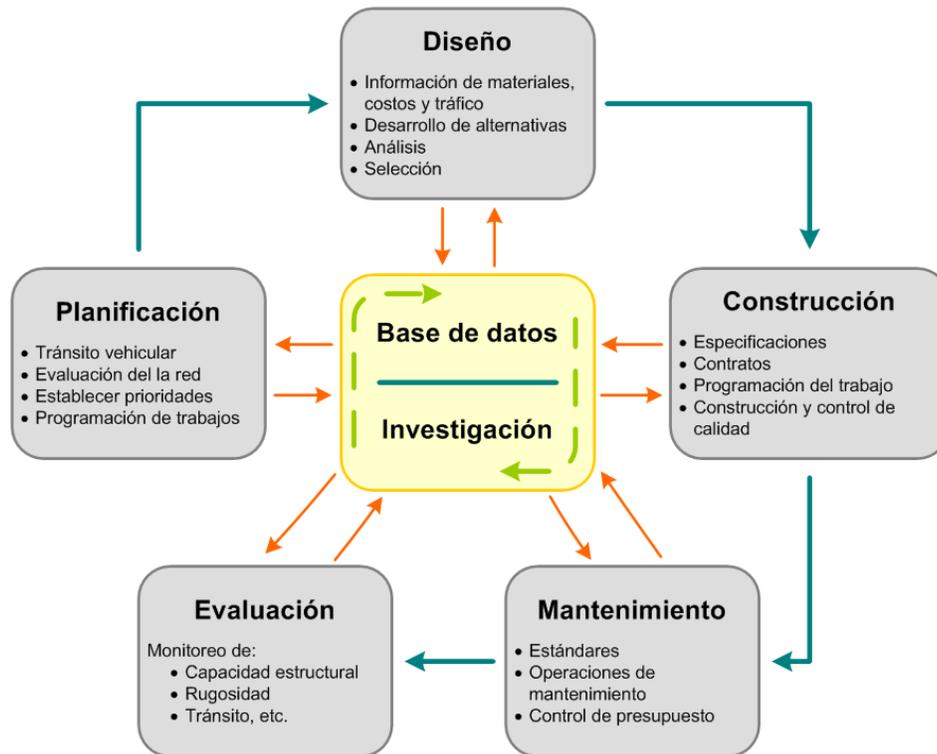
Figura 1. Estructura general de un sistema de gestión de pavimentos

Un SAP presenta una estructura general que se compone por cinco etapas bien definidas: planificación, diseño, construcción, mantenimiento y evaluación, las cuales son descritas en la Figura 1.

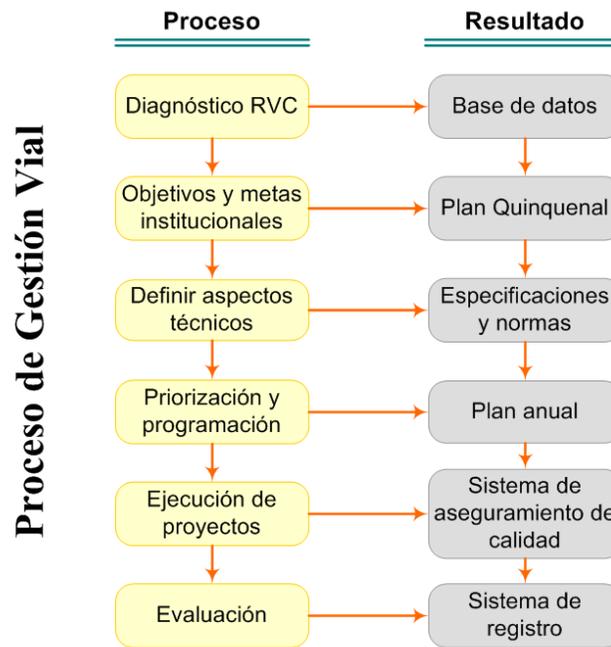
Figura 2. Esquema de proceso de gestión vial

Para establecer un sistema de gestión vial es necesario delimitar todas sus fases y destacar de manera adecuada los productos asociados a cada una de ellas, la Figura 2 muestra el flujograma recomendado para el proceso de gestión vial en el ámbito municipal.

Tal y como se observa en el esquema anterior, el diagnóstico técnico es el proceso inicial, en el cual el producto principal es la base de datos que permite determinar el estado actual de la red, y a partir del cual se establecen políticas de priorización y planes de conservación y rehabilitación de las vías del cantón.

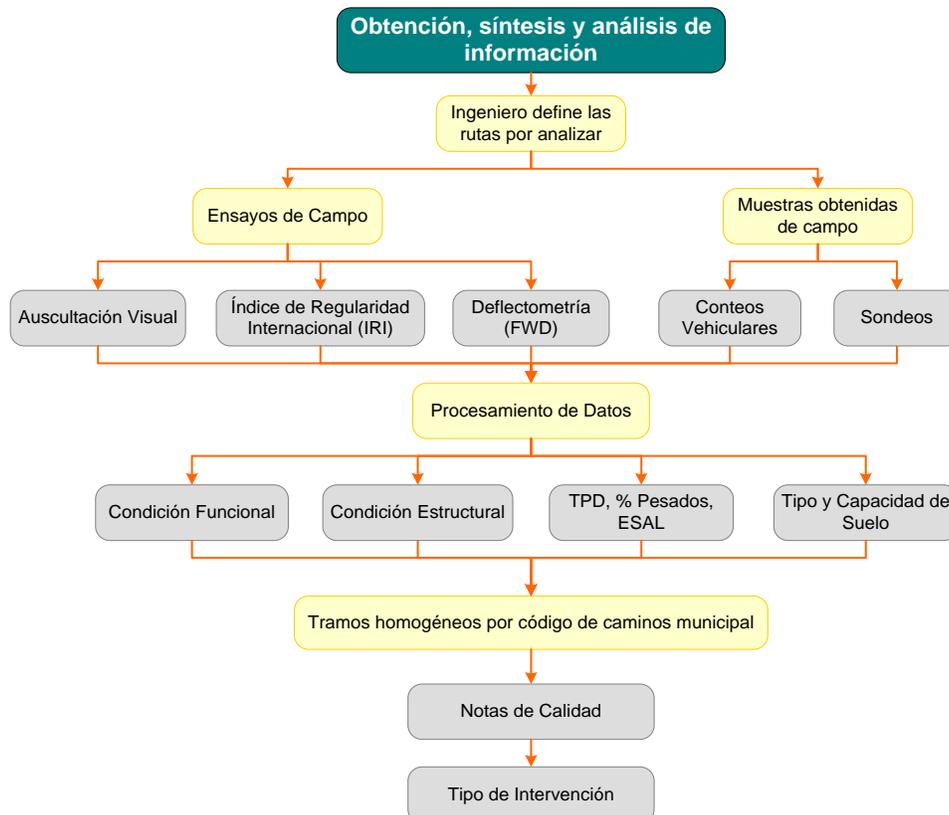
Figura 3. Esquema metodológico para evaluar la red vial cantonal de Valverde Vega

En la Figura 3, se presenta el esquema metodológico implementado para determinar el diagnóstico de la RVC de Valverde Vega. Para este informe se presentan los resultados de la caracterización de la estructura del pavimento, a partir de ensayos de campo y ensayos de laboratorio realizados a muestras obtenidas de sondeos a cielo abierto.

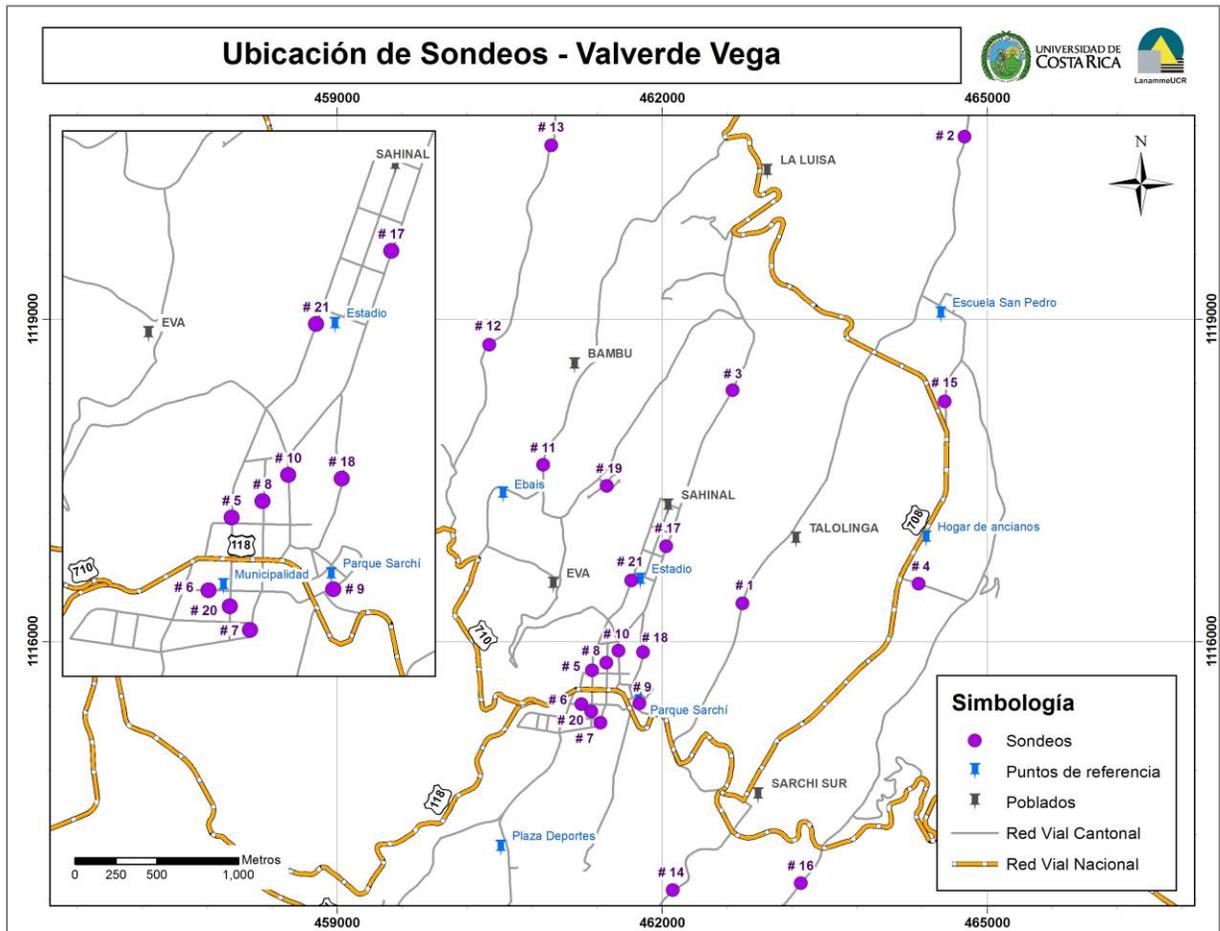
Figura 4. Ubicación de los sondeos realizados en Valverde Vega

En la Figura 4 se muestra la ubicación exacta en donde se realizaron los sondeos a cielo abierto, los cuales fueron seleccionados en conjunto con la municipalidad de Valverde Vega, tomando en consideración la clasificación de las vías del cantón, los resultados de deflectometría y las secciones de caminos con condiciones similares; obteniendo un total de 21 sondeos. Cabe mencionar que el sondeo 12 no se ejecutó por solicitud del municipio, pues indicaron que era una carpeta asfáltica recién intervenida; el sondeo 19 tampoco se realizó, pues se encontraba en una urbanización sin salida, con muy bajo tránsito vehicular y con un tratamiento superficial bastante deteriorado.

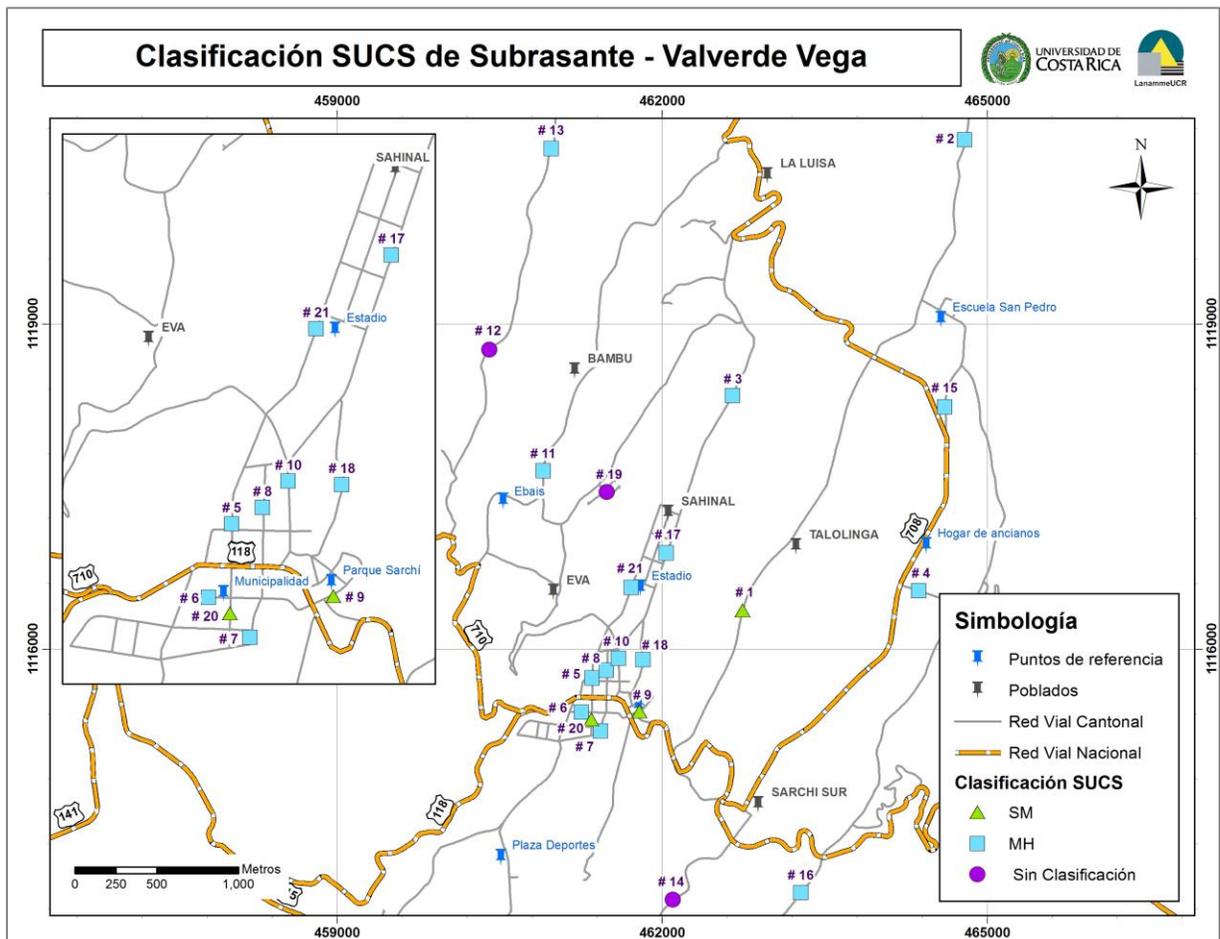
Figura 6. Caracterización de los suelos según clasificación SUCS

En la Figura 6 se muestra gráficamente los resultados obtenidos según la clasificación de suelos mediante la metodología SUCS; es posible observar que un 71% de los sondeos a cielo abierto realizados (15 sondeos), corresponde a suelos de tipo MH o limos muy compresibles, los cuales se caracterizan por tener una baja capacidad de drenaje y un comportamiento mecánico pobre.

Es posible identificar que tanto para la clasificación SUCS como para la clasificación AASHTO los suelos que componen la subrasante son en su mayoría materiales que se caracterizan por tener un comportamiento mecánico deficiente.

De acuerdo con el tipo de suelo, gran parte de la subrasante (71% de los sondeos realizados) corresponde a suelos de tipo MH según la clasificación SUCS y A-7-5 según la clasificación AASHTO, es decir, suelos limosos o arcillosos, caracterizados principalmente por tener alta plasticidad, poca permeabilidad, gran potencial de expansión y en general un comportamiento mecánico deficiente como material para caminos.

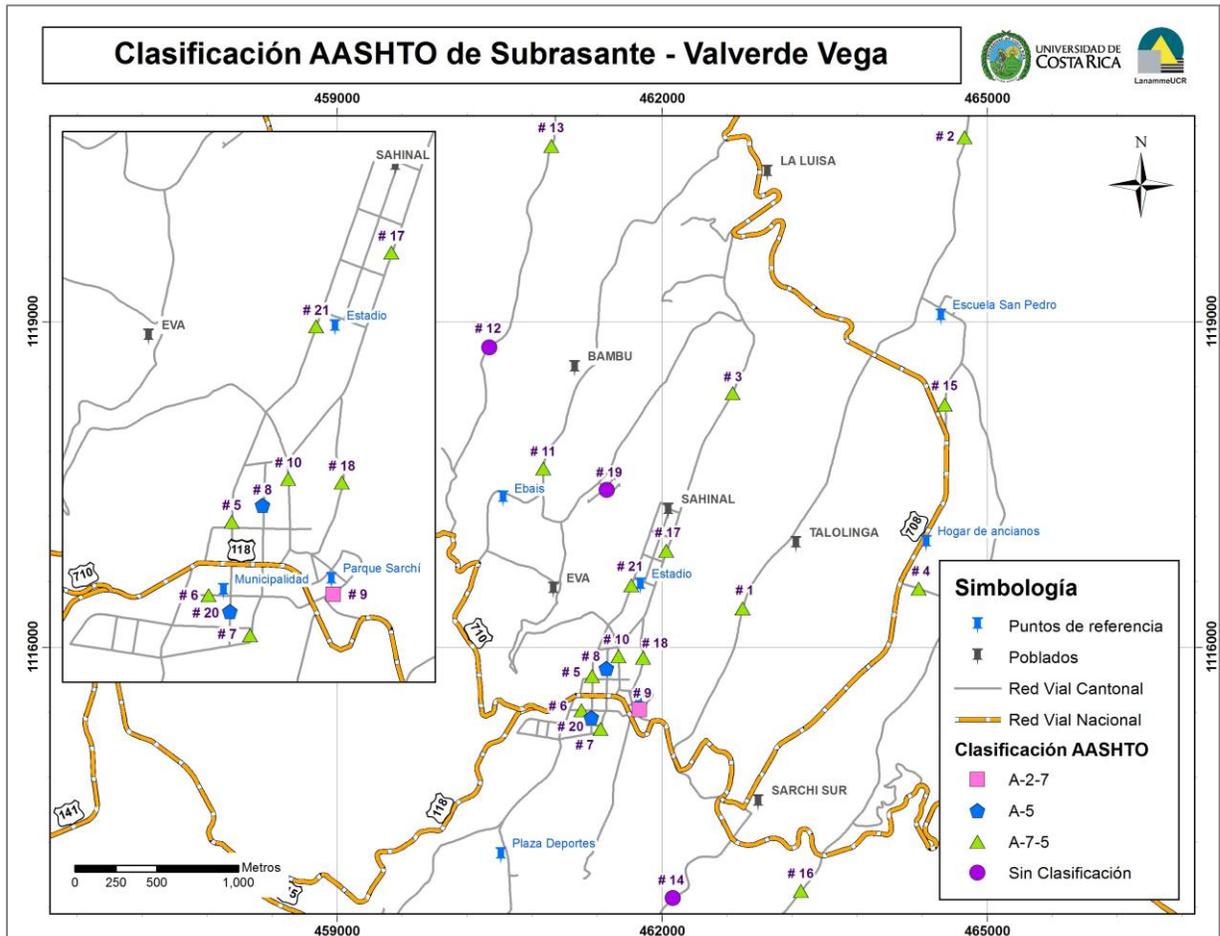
Figura 7. Caracterización de los suelos según clasificación AASHTO

La distribución de tipo de suelo según la clasificación AASHTO se puede observar en la Figura 7. Es de apreciar que 15 sondeos (71% de los sondeos a cielo abierto realizados) presentan suelos con una clasificación A-7-5, que corresponden a materiales finos limo-arcillosos con un límite líquido alto y gran potencial de expansión, y por ende de acuerdo a su calidad se encuentran ubicados en una categoría de aceptable a mala para la infraestructura vial.

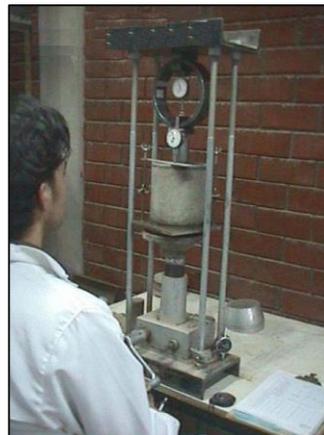
Figura 8. Equipo para ensayo de CBR en laboratorio

El ensayo de CBR en el laboratorio consiste en aplicar una carga mediante un pistón metálico a una velocidad constante de penetración, sobre una muestra de suelo compactado con humedad óptima, dentro de un molde metálico; en la Figura 8 se presenta un ejemplo del equipo empleado para este tipo de ensayo. Esta prueba permite obtener el índice de CBR en condiciones óptimas (de confinamiento, de compactación y de saturación), el cual se emplea para distintos métodos de diseño de pavimentos.

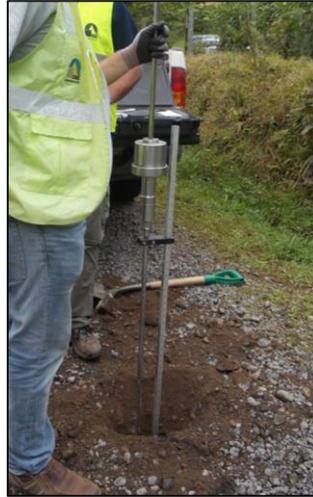
Figura 9. Prueba de CBR en sitio con el DCP

$$CBR = \frac{292}{(\text{Índice DCP})^{1,12}}$$

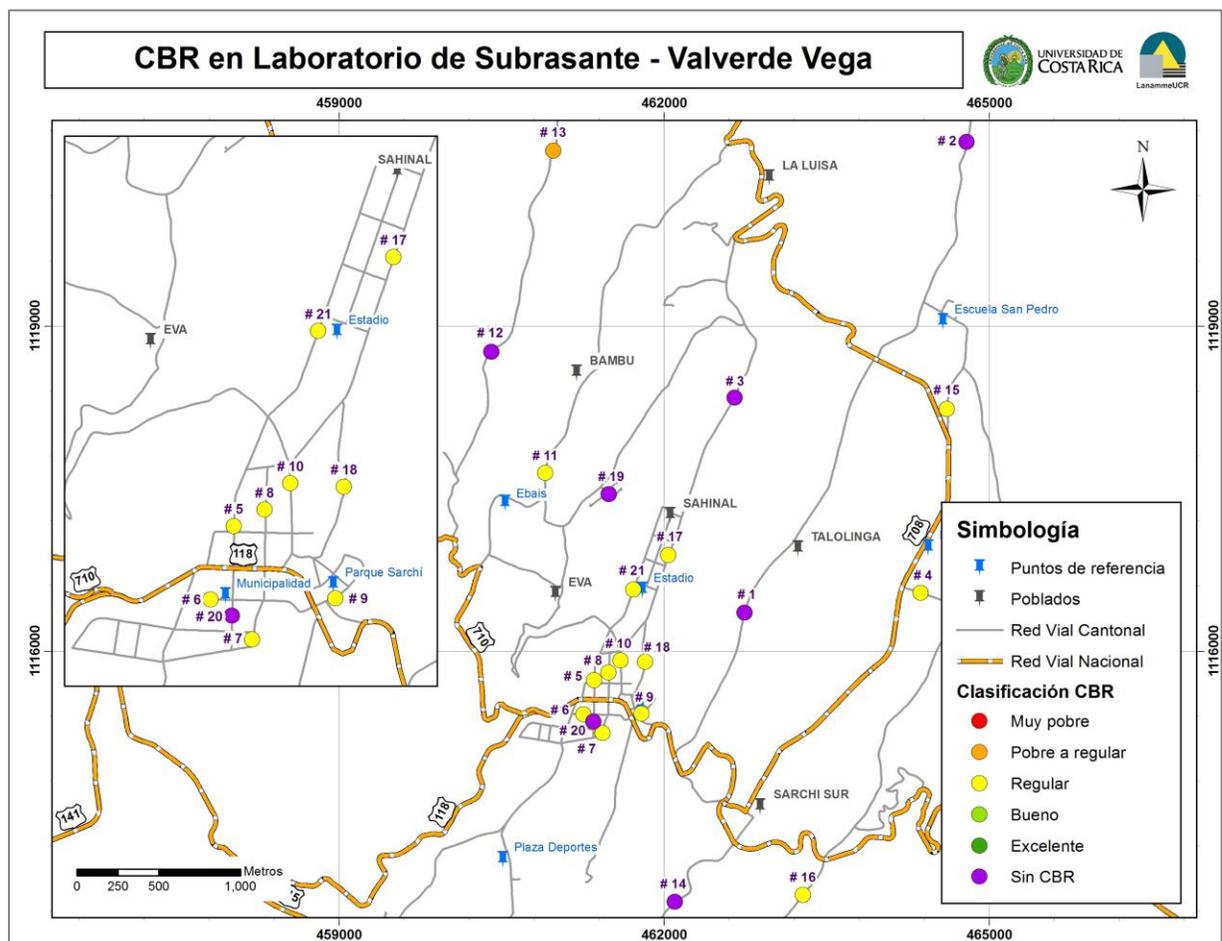
Figura 10. Clasificación del CBR en laboratorio de la subrasante, según Bowles

De acuerdo con los resultados, el 62% de los sondeos (13 sondeos) se clasifican como suelos con CBR regular, es decir que, en las condiciones óptimas de confinamiento, compactación y saturación, el suelo tiene una capacidad soportante regular para ser usados en caminos; el 5% de los sondeos analizados (1 sondeo) posee un CBR pobre a regular, mientras que a los sondeos restantes (33% de los sondeos) no fue posible obtener los resultados de CBR en laboratorio.

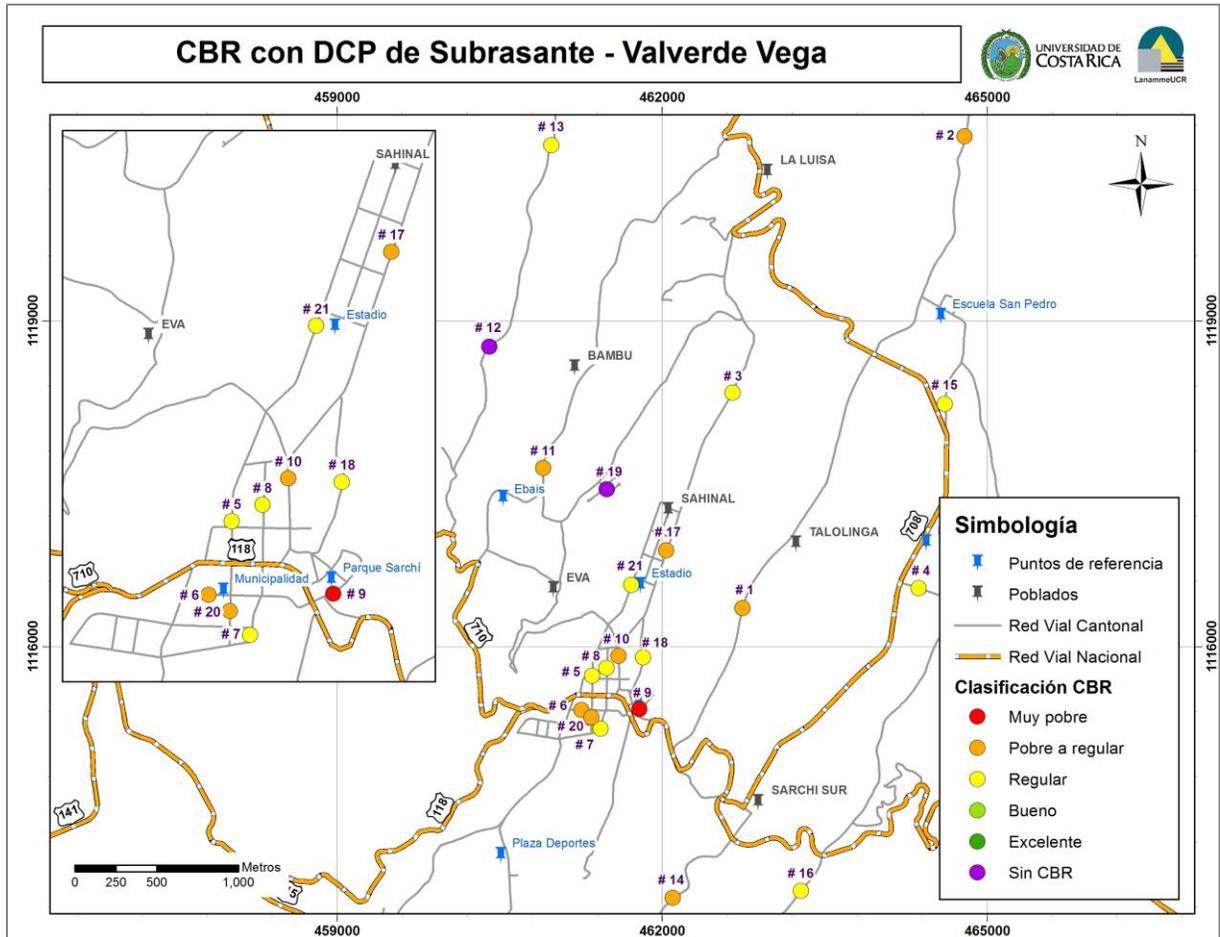
Figura 11. Clasificación del CBR con DCP de la subrasante, según Bowles

En la Figura 11 se presenta gráficamente los resultados de CBR del suelo obtenidos en sitio mediante el DCP. De acuerdo con los resultados, el 48% de los sondeos (10 sondeos) poseen una condición regular, es decir que, en las condiciones de la subrasante en sitio, el suelo tiene

una capacidad soportante regular; el 38% de los sondeos (8 sondeos) poseen una condición pobre a regular y 5% (1 sondeo) posee capacidad de soporte muy pobre.

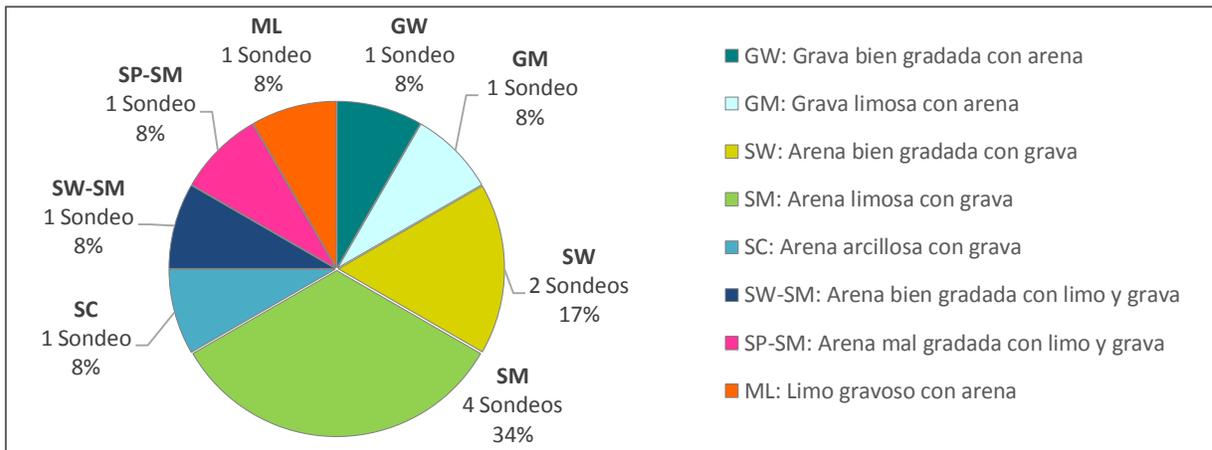
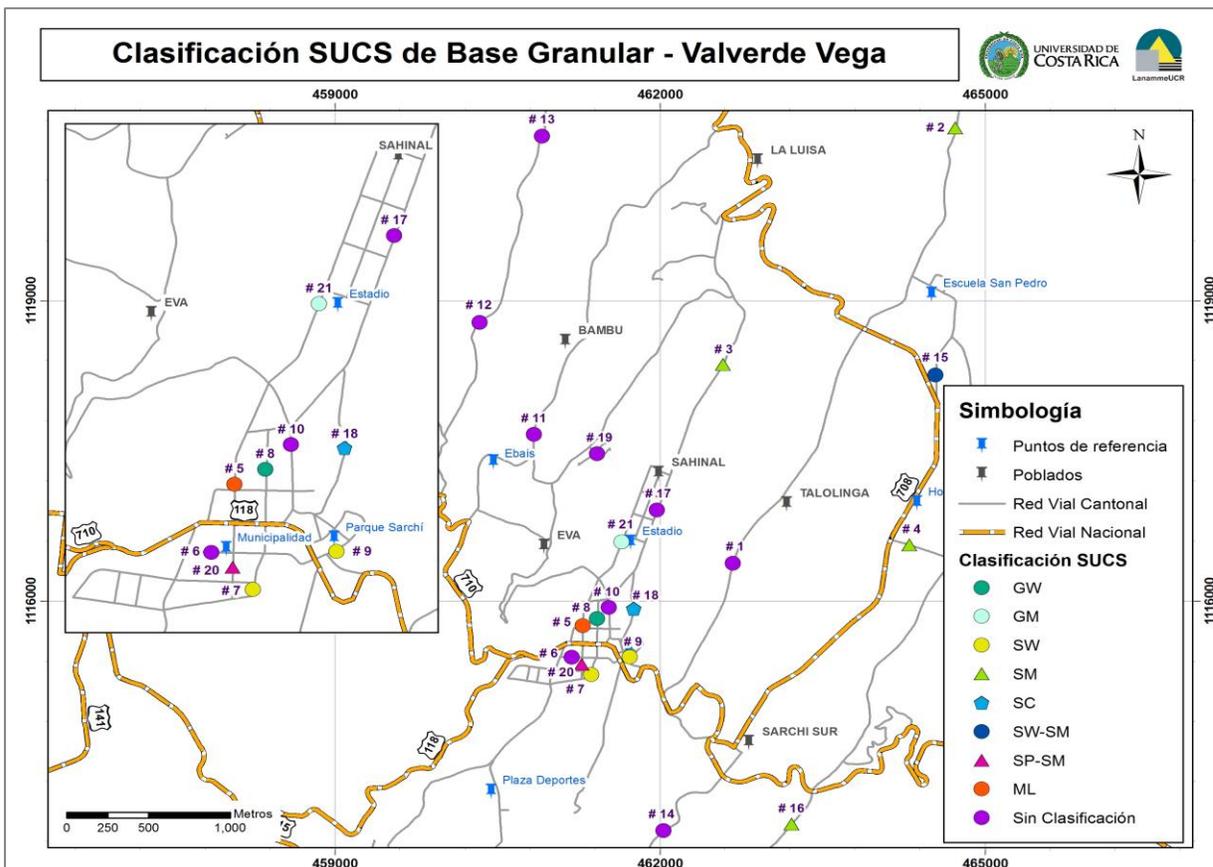
Es posible observar que 2 sondeos se clasifican como grava y 9 sondeos se clasifican como arena, caracterizados por poseer buena resistencia al corte, ser semipermeables a permeables y de baja compresibilidad; únicamente un sondeo corresponde a la categoría de limo.

Figura 12. Distribución porcentual de la caracterización de la base granular según la clasificación SUCS
Fuente: Elaboración Propia

Figura 13. Caracterización de la base granular según la clasificación SUCS
Fuente: Elaboración Propia

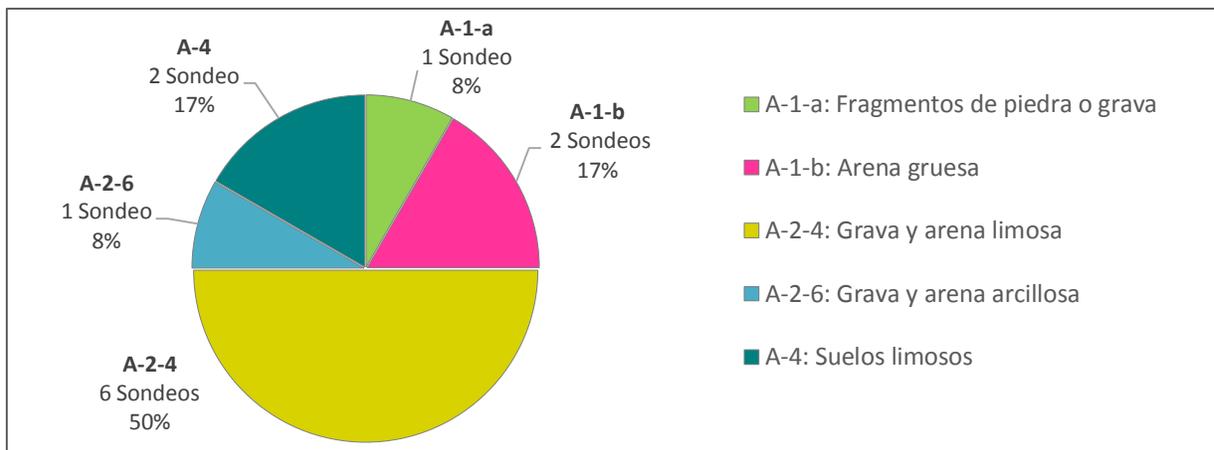
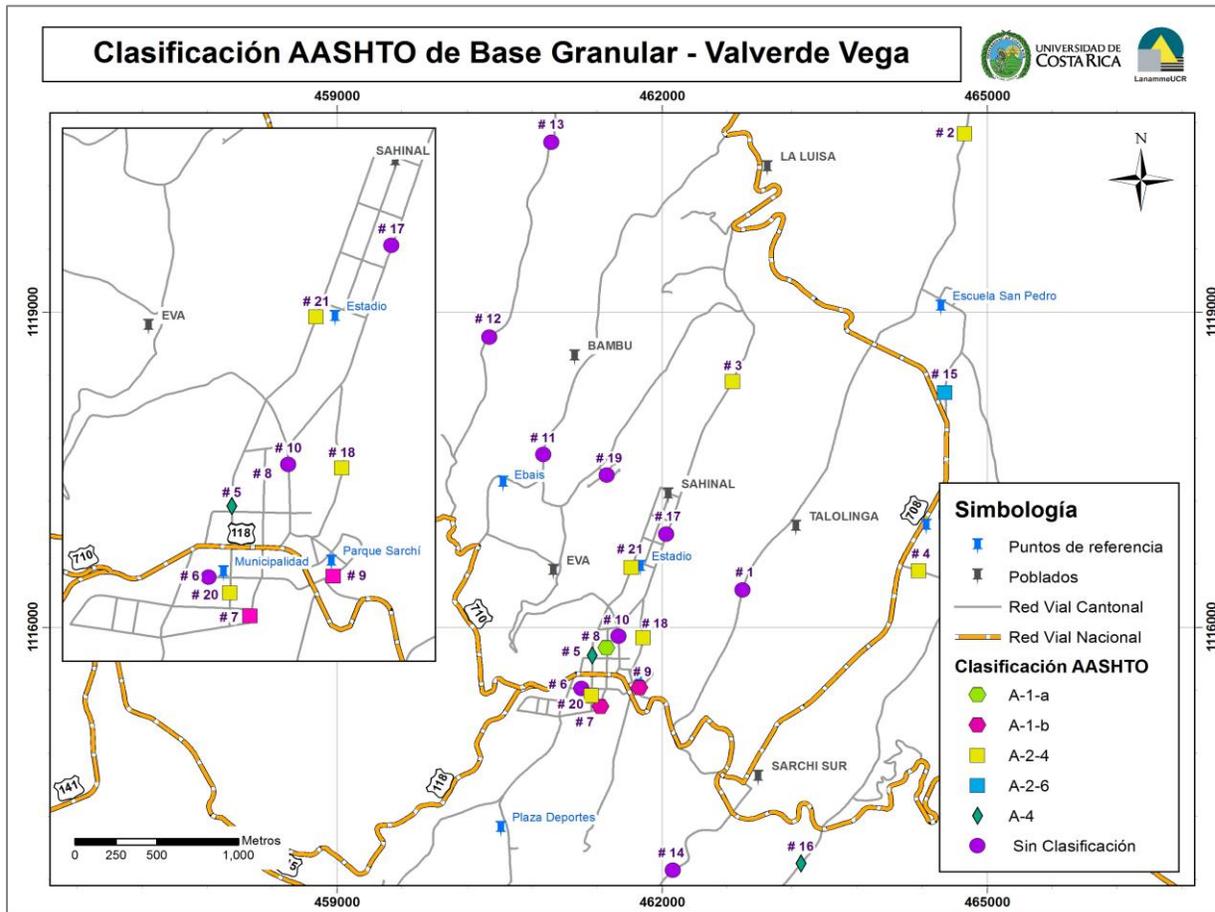
Las 12 muestras de base granular extraídas en el cantón de Valverde Vega también fueron analizadas de acuerdo con la metodología de la AASHTO (presentada en la sección 3.2.2). En la Figura 14 se muestra un gráfico con la distribución porcentual de los diferentes tipos de materiales de base granular encontrados en los 12 sondeos, según la clasificación AASHTO, y en la Figura 15 se muestra su respectiva ubicación.

De acuerdo con los resultados, se observa que 3 sondeos son materiales clasificados como A-1 y 7 sondeos como A-2, que corresponden a materiales granulares con buen o excelente comportamiento como material para carreteras según la clasificación AASHTO, y únicamente 2 sondeos corresponden a material fino limoso.

Figura 14. Distribución porcentual de la caracterización de la base granular según la clasificación AASHTO
Fuente: Elaboración Propia

Figura 15. Caracterización de la base granular según la clasificación AASHTO
Fuente: Elaboración Propia

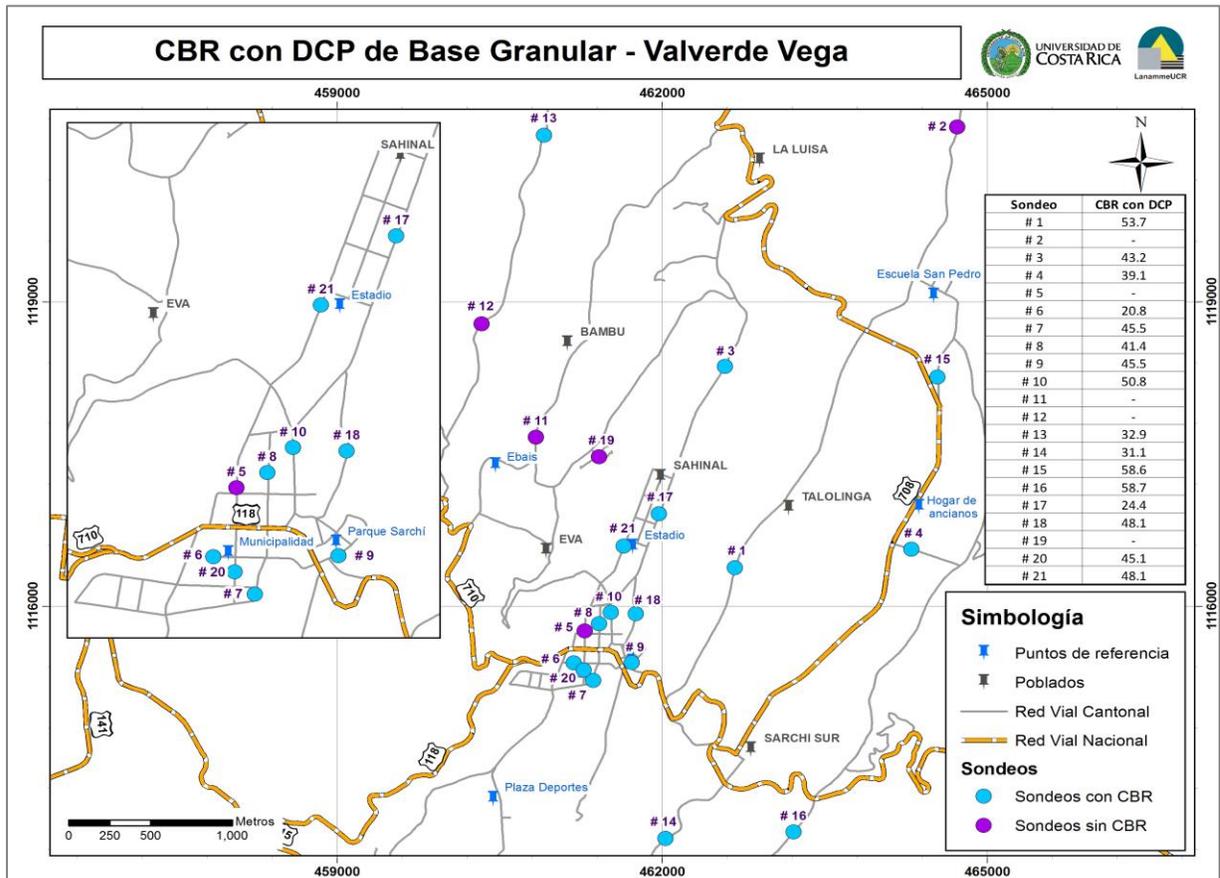
Figura 16. Resultados del CBR de la base granular con DCP

En la Figura 16 se muestran los resultados de CBR de la base granular. El valor más bajo es un CBR de 20,8 y el más alto es de 58,7, es decir, en general el material que se encuentra como base posee una capacidad soportante inferior al requerimiento mínimo del CR-2010, el cual indica que la capa de base debe tener un CBR mínimo de 80. Lo anterior concuerda con los resultados de deflectometría que se presentaron en el informe de evaluación del estado de la red vial cantonal de Valverde Vega, en noviembre del año 2018, los cuales dieron resultados de deflectometría categorizados como deficiente a muy deficiente, lo anterior se debe a que las capas que conforman la estructura del pavimento no cuentan con la capacidad mínima que se requiere para soportar las cargas a las cuales se ven sometidos.

Los resultados de las mediciones de CBR en sitio de la base granular dieron valores de CBR entre 21 hasta 59, lo cual indica que el material posee una capacidad soportante inferior al requerimiento mínimo de un CBR de 80 que permite el CR-2010 para capas de base. Por lo tanto, la capacidad estructural que aporta la base granular a la estructura del pavimento es deficiente.
