LABORATORIO NACIONAL
DE MATERIALES Y MODELOS ESTRUCTURALES

INFORME DE EVALUACIÓN DE LA RED VIAL NACIONAL PAVIMENTADA DE COSTA RICA

Años 2018-2019 / LM-PI-UGERVN-004-19

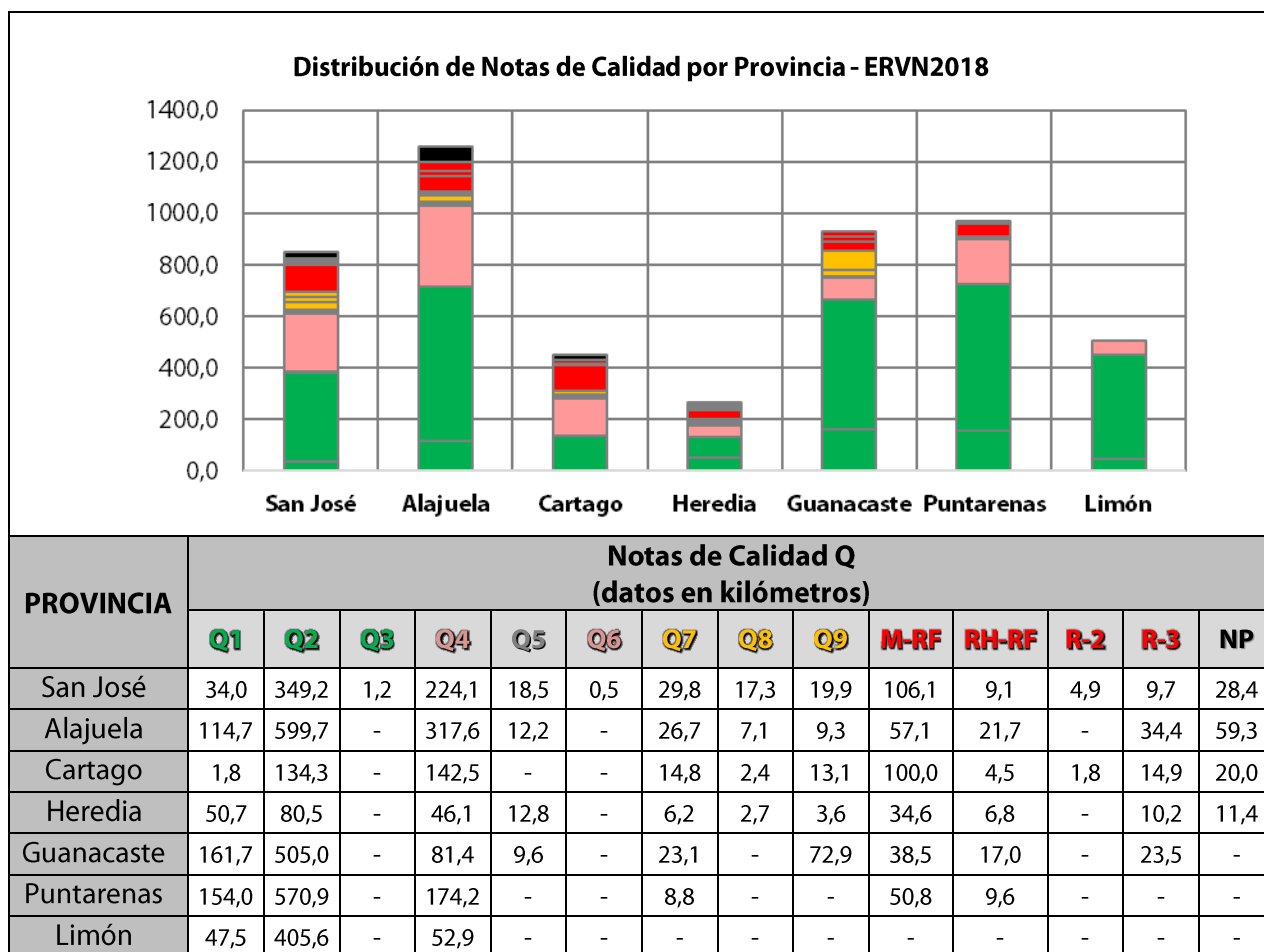
- Las notas **Q1, Q2 y Q3** se concentran en las provincias de Alajuela, Guanacaste y Puntarenas con 2106,04 km equivalentes al 65,59% de los 3 210,91 km que presentan esa condición.
- Las notas **Q4, Q5 y Q6** presentan 1 092,97 km, donde las provincias de San José y Alajuela acumulan el 52,44% de esa extensión.
- Para las notas **Q7, Q8 y Q9** se tiene una extensión de 257,62 km, donde el 63,24% de esta extensión se encuentra en San José y Guanacaste.
- La agrupación de las notas **M-RF, RH-RF** genera una extensión de 4455,88 km de los cuales 298,54 se reparten entre San José, Alajuela y Cartago.
- Las condiciones de mayor deterioro se agrupan en las notas **R-2, R-3 y NP** en una extensión de 218,52 km, el 79,35% de esta extensión se presenta en San José, Alajuela y Cartago.

Figura 19. Notas Q por provincias para la Red Vial

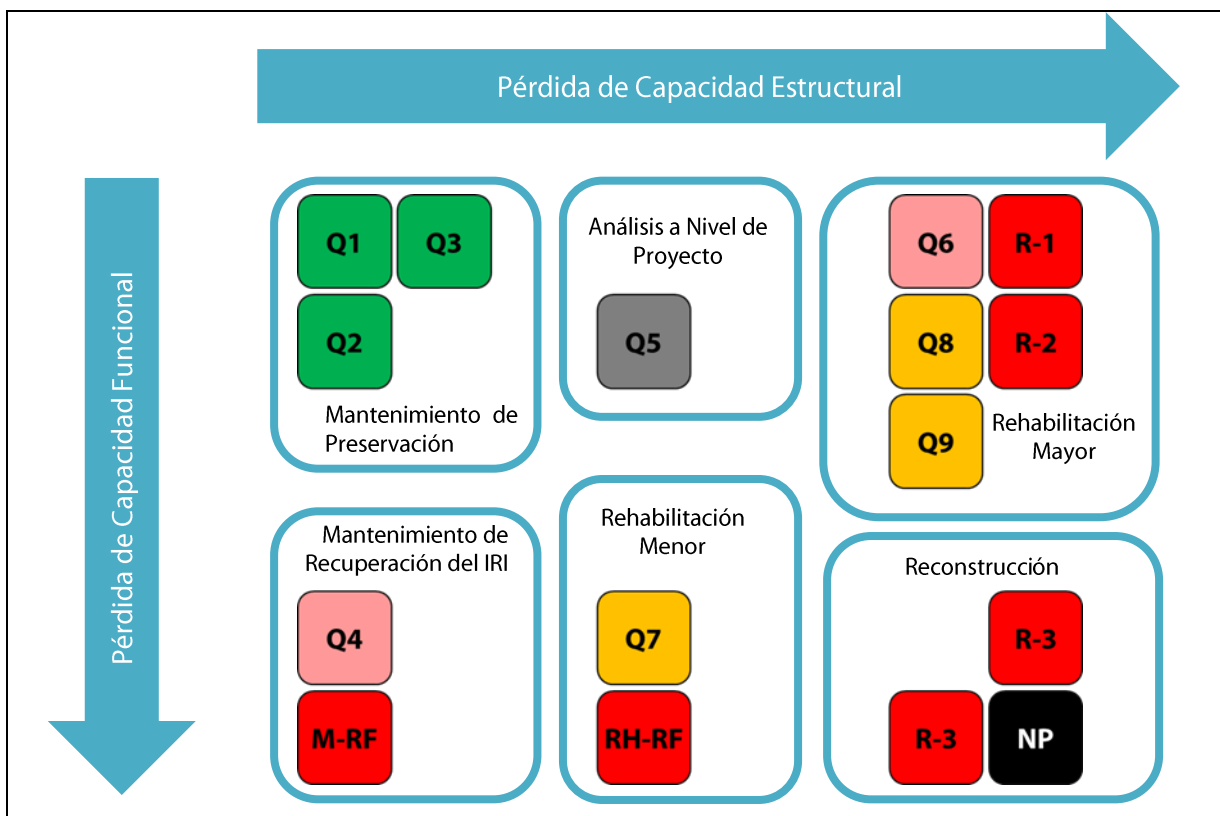
Para definir las estrategias de intervención, las notas de calidad Q se agrupan de acuerdo al esquema de la Figura 22, con el fin de identificar aquellas secciones de control que sean candidatas a los distintos tipos de intervención.

Figura 22. Agrupación de las notas de calidad para definición de estrategias generales de intervención (Sanabria-Sandino, Barrantes-Jiménez, & Loría-Salazar, 2011)

1. **Mantenimiento de preservación:** Son intervenciones de bajo costo relativo y constituyen principalmente intervenciones para mantener las rutas en buen estado, tanto en su parte funcional como estructural. Dentro de este tipo de intervenciones califican los sellos de preservación tipo sand seal, sellados de grietas, slurry seals, fog seals y micropavimentos entre otros. Este tipo de actividades buscan aumentar la vida útil de los pavimentos en buen estado, conservando la integridad estructural y funcional de las rutas, adicionalmente, corrigen de forma eficiente deterioros funcionales de ocurrencia temprana como, desprendimientos de agregados, desnudamiento, exudación o fisuramiento superficial leve.

- 2. Mantenimiento de recuperación funcional:** Son intervenciones que no tienen como propósito adicionar capacidad estructural al pavimento, el objetivo principal de este tipo de intervenciones es recuperar la capacidad funcional, ya que los pavimentos presentan niveles de irregularidad altos (valores de IRI >3.6). En estos casos se pueden considerar labores de sustitución de las superficies de ruedo, recuperando los espesores existentes con material nuevo. Estas labores se pueden acompañar de la colocación de geosintéticos para retardar el reflejo de grietas y una labor de perfilado o recuperación de la calzada. Debido al alto deterioro de la regularidad de las vías las intervenciones deberían ser ejecutadas con una prioridad alta, con el fin de evitar un posterior daño en la capacidad estructural.

6. Reconstrucción: Renovación completa de la estructura del camino, con previa demolición total de la estructura del pavimento. Por tratarse de rutas nacionales deben ser intervenidas urgentemente con soluciones que restituyan el nivel mínimo de seguridad vial, minimizando la posibilidad de accidentes por deterioros y planificando dentro de un esquema de gestión de redes la recuperación de la vía en un plazo razonable. Las intervenciones en estos tramos son las de más alto costo dentro de un sistema de gestión de pavimentos.

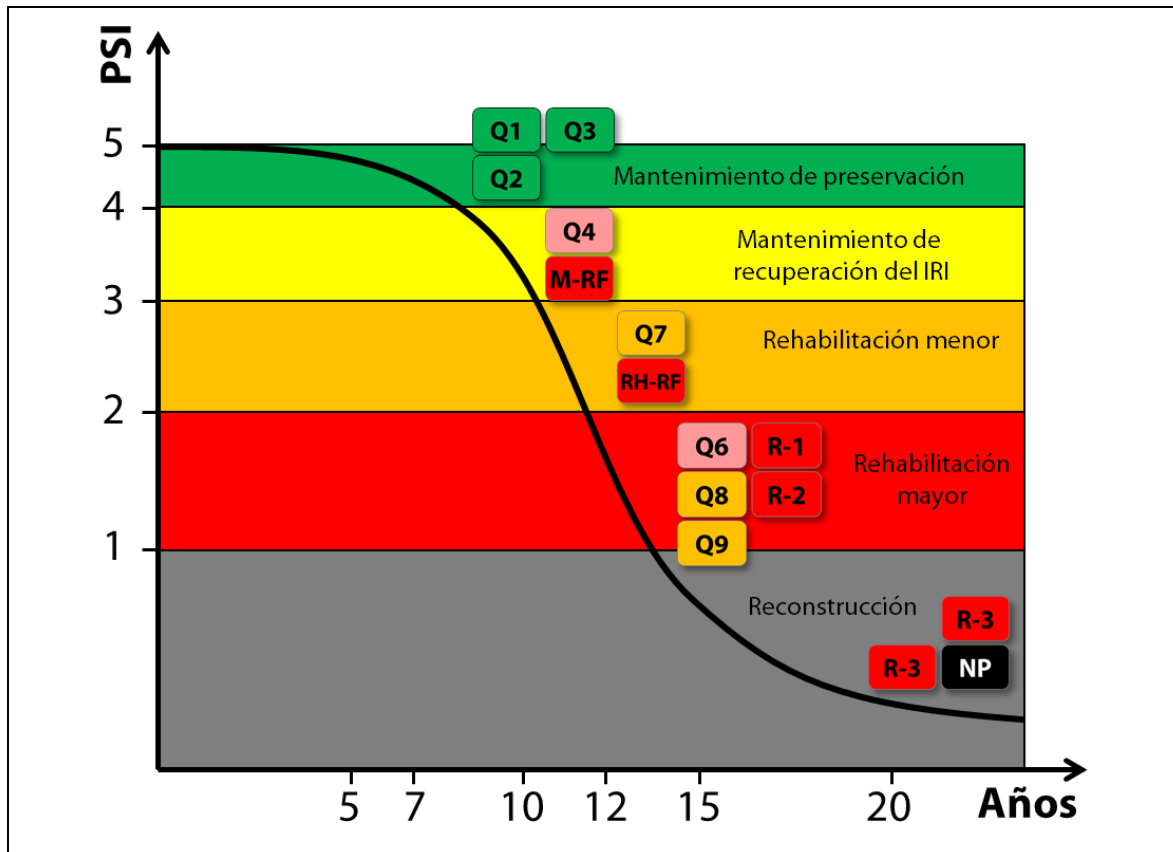
En la Figura 23 se muestra la distribución esquemática de las distintas notas de calidad dentro de una representación del modelo de deterioro de una carretera en función del Índice de Serviciabilidad Presente (PSI por sus siglas en inglés).

Figura 23. Esquema de Notas de Calidad distribuidas en función de las ventanas de generales de operación (Sanabria-Sandino, Barrantes-Jiménez, & Loría-Salazar, 2013)

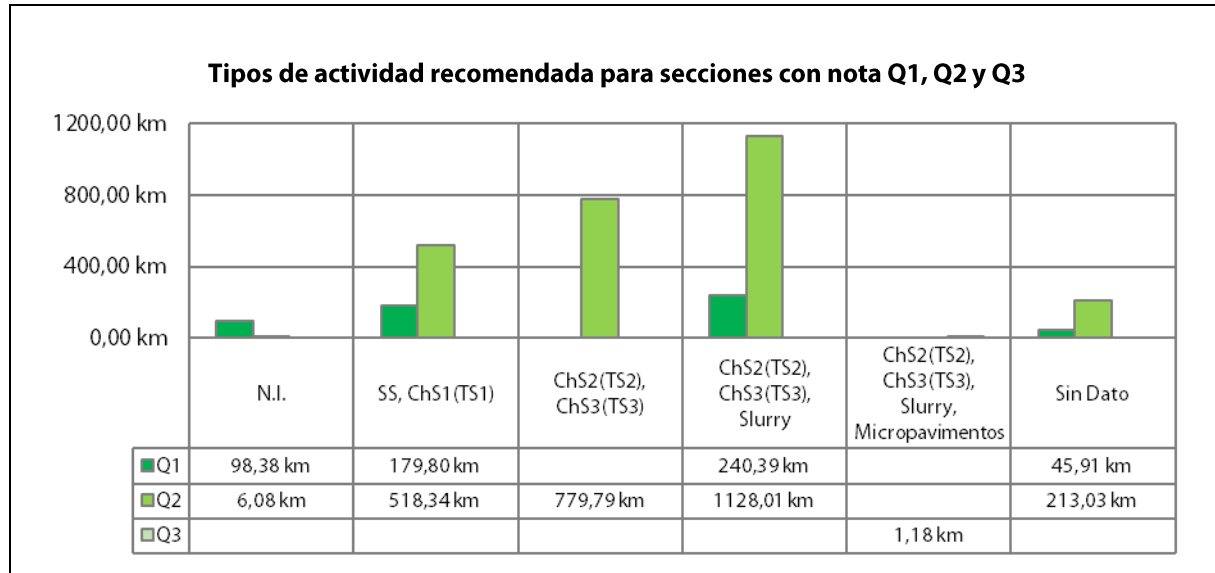
Las propuestas de intervención a nivel de red presentes en esta sección surgen del análisis de los distintos niveles de “Grip Number” para aquellas secciones con notas de calidad **Q1**, **Q2** y **Q3**. Del total de kilómetros evaluados con el Grip Tester, tenemos 2 951,98 km, equivalentes al 56,38% de la Red Vial Nacional Evaluada, que coinciden con las secciones de control que califican para **Q1**, **Q2** y **Q3**, en estos casos las *Recomendaciones de Intervención* pueden integrar aspectos adicionales de intervención con el fin de mejorar el agarre superficial, resultados que se muestran en la Figura 29.

Figura 29. Recomendaciones de intervención para atender los distintos niveles de peligrosidad ante carreteras deslizantes. Distribución entre Q1, Q2 y Q3
