LanammeUCR

PITRA

Boletín técnico: EVALUACIÓN DEL DESEMPEÑO DE UN MATERIAL BITUMINOSO UTILIZADO COMO ADHESIVO DE CAPTALUCES FRENTE A DIFERENTES PRETRATAMIENTOS TÉRMICOS/ NOVIEMBRE 2019

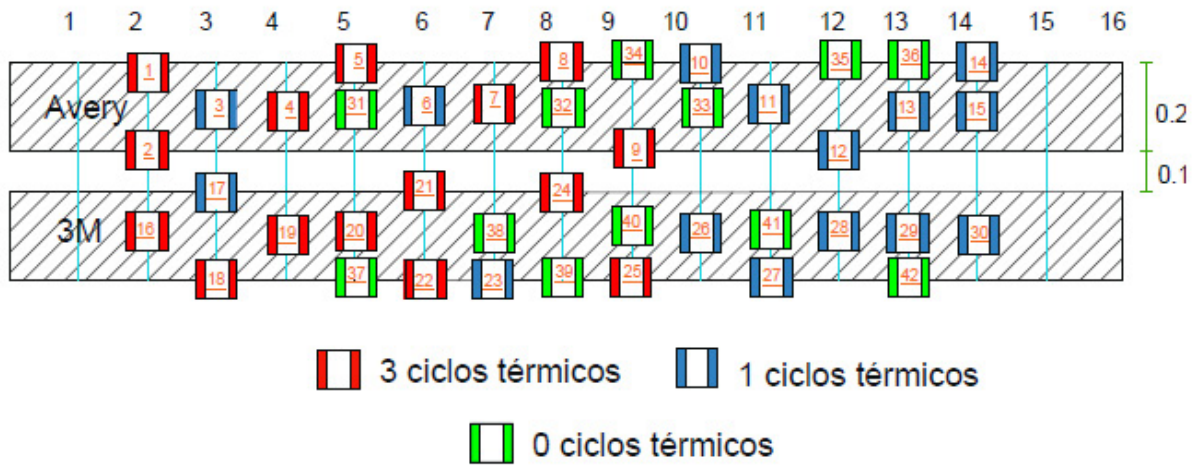
Figura 2. Diagrama metodológico para la colocación de captaluces en la pista del HVS, según pretratamiento del bituminoso

Los captaluces de color rojo en el diagrama de la Figura 2 corresponden a un bituminoso con un pretratamiento de 3 ciclos térmicos, es decir equivalentes a las Sub-muestras 1. Los captaluces de color verde corresponden a la posición de las Sub-muestras 2 y los de color azul corresponden a la posición de la Sub-muestra 3 respectivamente en la pista de ensayo del HVS. La posición de cada captaluz se define con el propósito de que la llanta aplique la carga, ya sea por el centro del captaluz o por el lado.

Paso 3. Se calentaron las 6 Sub-muestras anteriormente mencionadas a 200 °C y se procedió a colocar los captaluces con el orden especificado en el siguiente diagrama.
