### A. INTRODUCCIÓN

Boletín técnico: MOVILIDAD PEATONAL SEGURA: CASO DE ESTUDIO ACCESO A LA FACULTAD DE CIENCIAS SOCIALES DE LA UNIVERSIDAD DE COSTA RICA. FINCA 2, SEDE RODRIGO FACIO / ENERO 2020

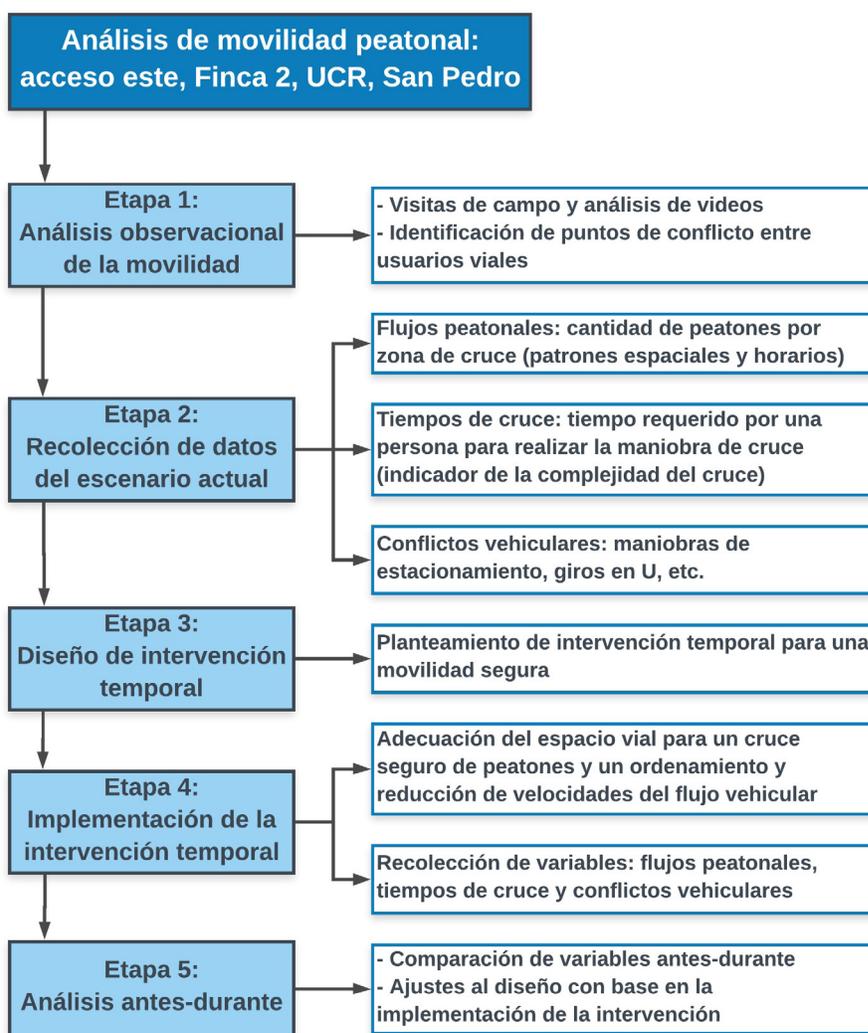
Figura 2. Metodología de análisis

Para analizar la problemática peatonal en la zona y proveer una solución para el cruce seguro de los peatones y un uso más equitativo del espacio vial urbano, se ejecutó la metodología en 5 etapas presentes a continuación (Figura 2):

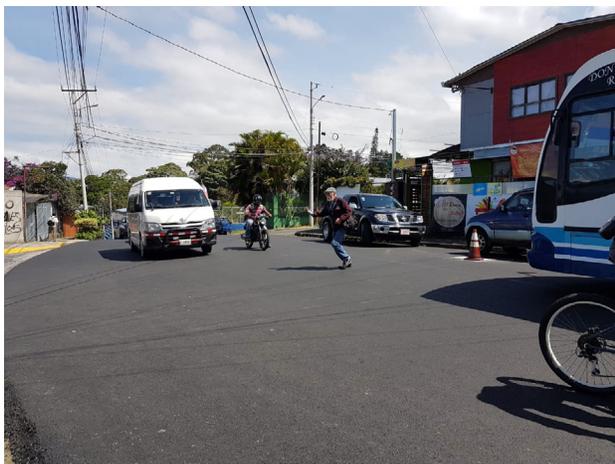
Figura 3. Conflictos entre usuarios

Al inspeccionar el sitio por medio de visitas y análisis de videos, se evidenciaron deficiencias generadas por la amplitud del acceso universitario y de la vía pública, así como la ausencia de demarcación y señalamiento vial, lo que propicia algunas de las problemáticas evidenciadas en la Figura 3 y Figura 4. El mayor riesgo es para los peatones quienes requieren cruzar la vía en medio de un ambiente vial confuso y con prioridad vehicular.

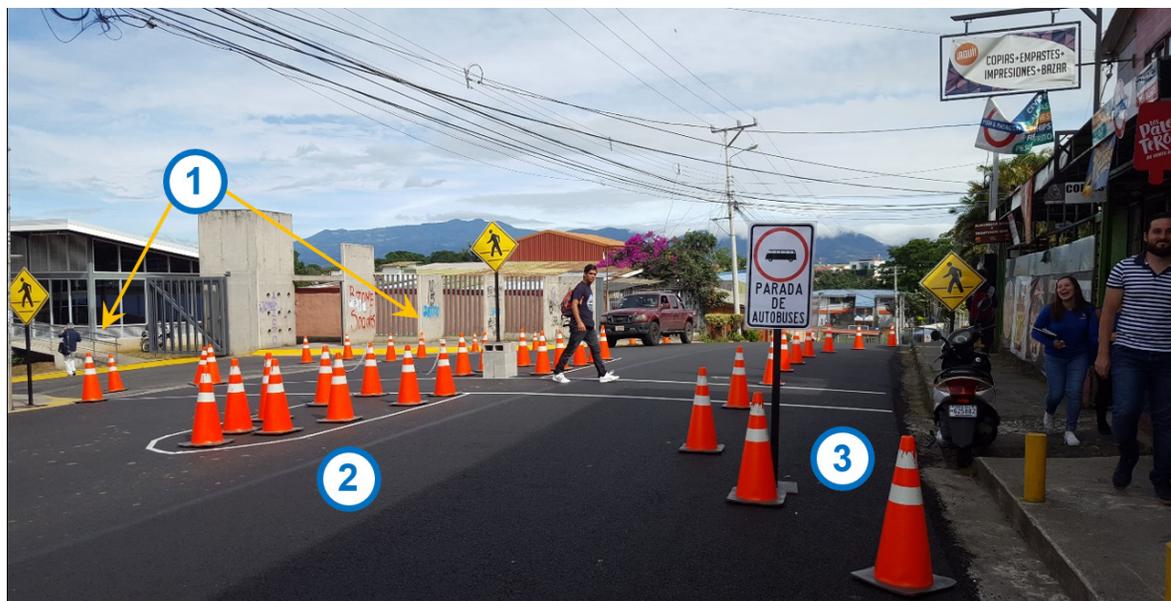
El conjunto de las medidas propuestas se presenta en la Figura 5. La intervención se llevó a cabo por un periodo de 4 horas y se recolectó la información propuesta en la metodología: flujo peatonal, tiempos de cruce y conflictos vehiculares.

Figura 5. Pasarela peatonal con isla de refugio peatonal y parada de autobús

La intervención se diseñó bajo una estrategia de urbanismo táctico, la cual consistió principalmente en la simulación de un cruce peatonal con una isla de refugio central, la cual se implementó mediante el uso de conos y señales móviles, tal como se describe en la Tabla 1 a continuación:

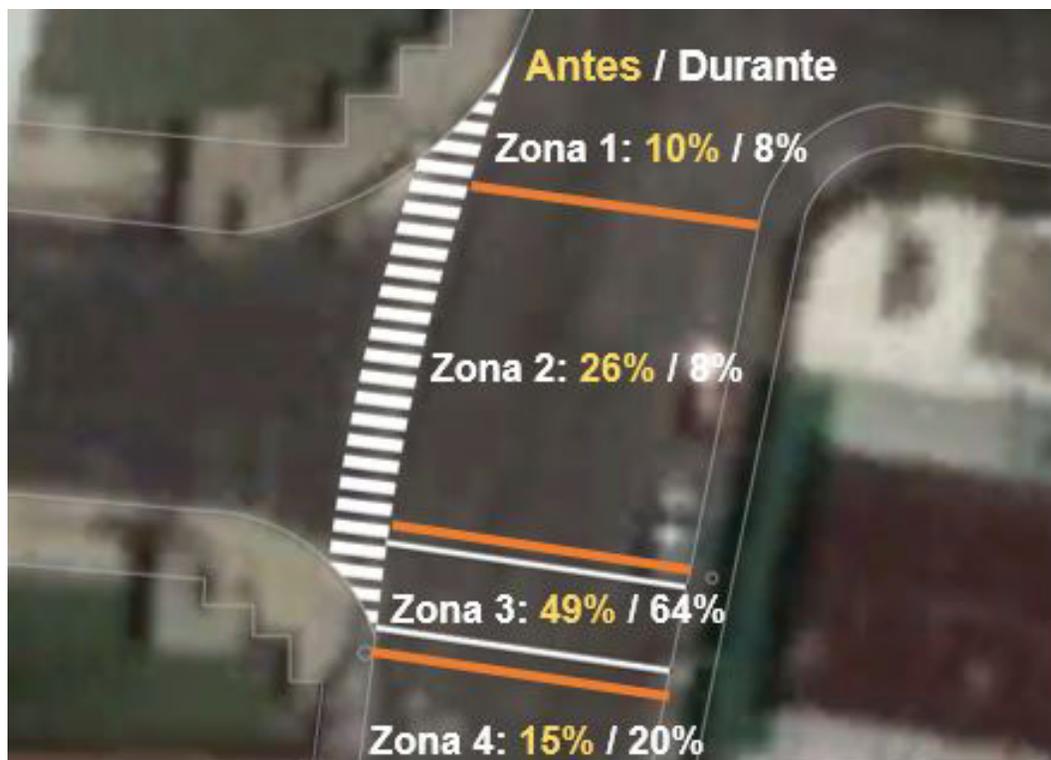
La Figura 6 presenta el porcentaje de peatones por zona de cruce, segmentada para los escenarios antes de la intervención (en amarillo) y durante (en blanco), información que permitió evidenciar las trayectorias peatonales y su variación ante la intervención.

Figura 6. Comparación porcentual de peatones por zona para escenario antes - durante  
Nota: Tomado de Rodríguez, Zamora y Jiménez, 2018.

Para el escenario base (antes de intervención), se registró un total de 887 peatones entre las 4 zonas para todo el periodo de análisis, de las cuales la preferencia de zona de cruce fue de un 49 % por la zona 3, seguido de un 26 % por la zona 2. Al analizar los flujos horarios se identificó en promedio 222 peatones/hora, con una afluencia máxima de 417 peatones para el periodo de 12:00 a.m. a 1:00 p.m., generada por el horario de almuerzo de funcionarios y estudiantes.

Para el escenario durante la intervención, se registró un total de 877 peatones entre las 4 zonas para todo el periodo de análisis, de las cuales la preferencia de zona de cruce fue de un 64% por la zona 3, seguido de un 20 % por la zona 4. Al analizar los flujos horarios se identificó en promedio 219 peatones/hora, con una afluencia máxima de 441 peatones para el periodo de 12:00 a.m. a 1:00 p.m.

Asociado al cambio porcentual en el tramo de cruce peatonal entre los escenarios, la zona 1 y 2 reducen su porcentaje de preferencia ante las condiciones de seguridad que ofrecieron las intervenciones, principalmente en las zonas 3 y 4; esto ya que la zona 3 generó un área de cruce peatonal segura y canalizada. La zona 4 permitió ubicar al autobús público en una parada de autobús definida, por lo que algunos usuarios optaron por cruzar la vía en el sitio de desabordaje.

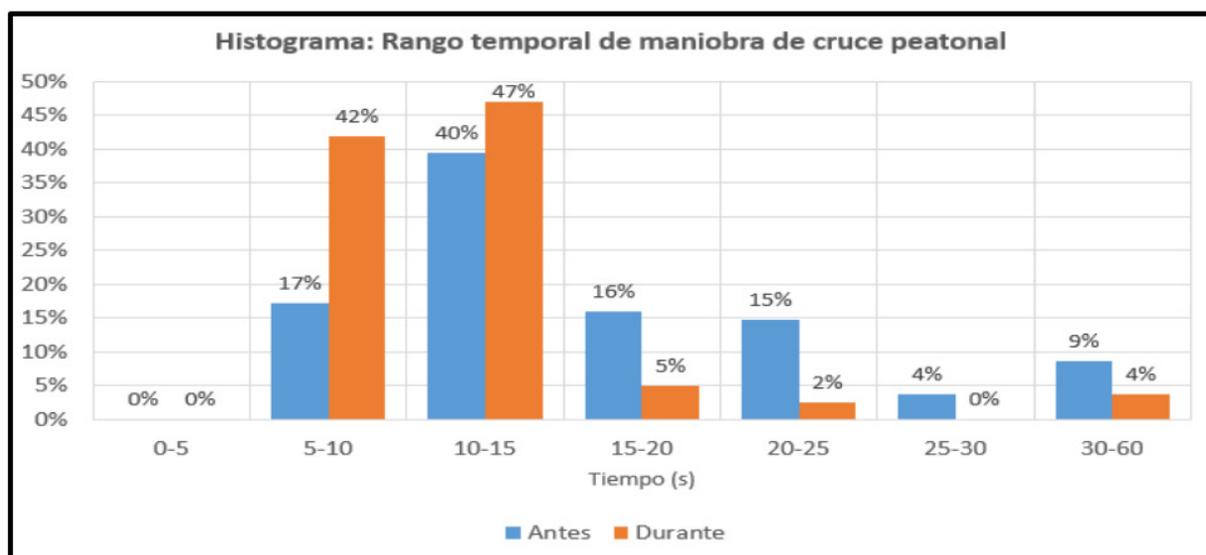
Figura 7. Histograma de tiempos de cruce peatonal

En la Figura 7 se comparan los tiempos para el escenario antes y durante la intervención, segmentado en rangos a cada 5 s hasta alcanzar los 30 s y posteriormente de 30 s – 60 s como periodos extremos. Se consideró un tamaño de muestra de 83 personas para el periodo antes y 134 para el periodo durante.

En el histograma se evidencia una clara tendencia hacia la reducción de los tiempos para el escenario durante, concentrando un 89 % de los tiempos entre 5 – 15 s, contra 57 % para el escenario base. Esto implica que los tiempos de 15 – 60 s se presentan para el escenario base en un 43 %, contra un 11 % del escenario durante la intervención.

Nota: El tiempo registrado incluye el tiempo de espera y tiempo de cruce, por lo que considera toda la maniobra de cruce peatonal. Tomado de Rodríguez, Zamora y Jiménez, 2018.

Al confirmar que los tiempos de la maniobra de cruce se reducen en el escenario durante la intervención, se verifica que la facilidad peatonal reduce la complejidad de la maniobra. La presencia de la zona segura para cruce peatonal, la reducción del ancho de los carriles y de las zonas de estacionamiento generan condiciones de pacificación vial (reducción de velocidades de los vehículos automotores), un mejor ordenamiento del espacio público y una disminución de maniobras de riesgo, tal como los adelantamientos. Todo ello disminuye el estrés y la percepción de riesgo para los peatones a la hora de disponerse a cruzar la vía. Adicionalmente, ante la presencia de una isla de refugio peatonal, las personas dividen en dos su maniobra de cruce, lo cual la hace más segura (menos exposición al riesgo) y más efectiva en términos de tiempo total de cruce.

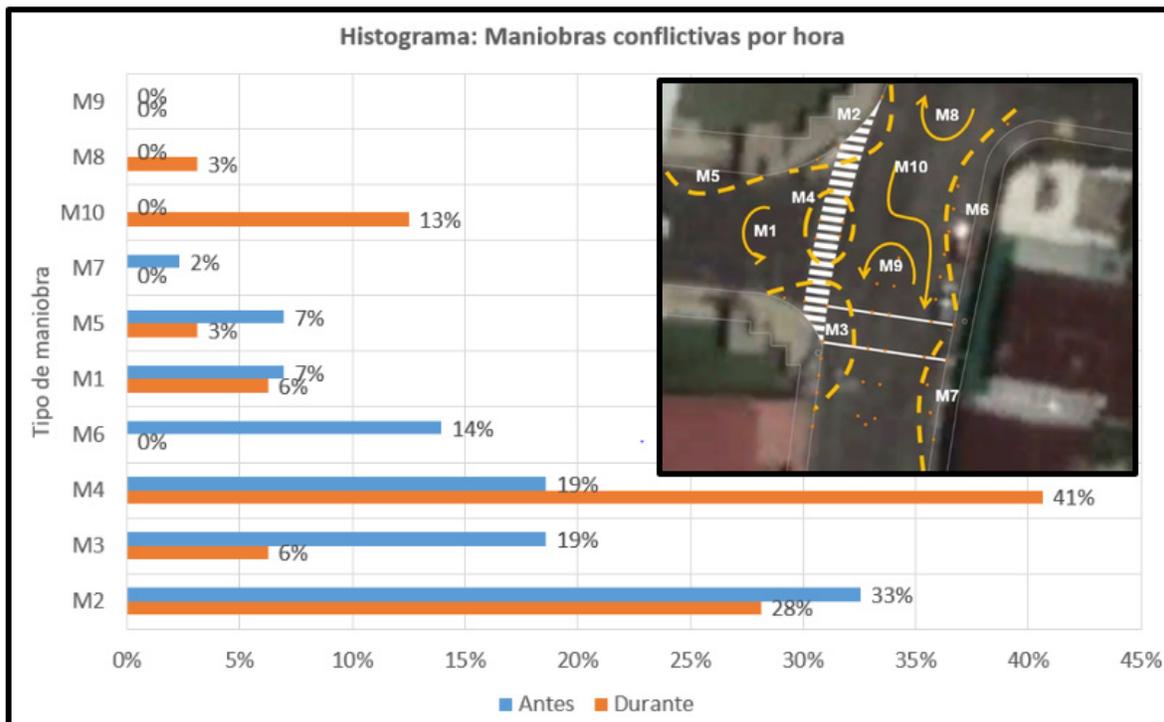
Dada la amplitud del acceso y de la vía, los vehículos realizan maniobras de estacionamiento y giro en U de forma constante, afectando el funcionamiento de la vía, la seguridad vial y obstaculizando el transporte público. Por lo anterior, se registraron los conflictos vehiculares y se compararon a nivel horario para el escenario antes y durante, valores presentes en la Figura 8.

Figura 8. Histograma de maniobras conflictivas  
Nota: Tomado de Rodríguez, Zamora y Jiménez, 2018.

Al analizar las maniobras presentes en la Figura 8, se evidencia la reducción de las maniobras M1, M2, M3 y M5, con cambios entre escenario de hasta 13 %. Sin embargo, resalta el aumento de un 22 %, equivalente a 5 eventos adicionales por hora en la maniobra M4, así como las maniobras M8, M9 y M10 que solo se evidenciaron durante la intervención. La maniobra M9 solo registró un evento en el escenario durante, por lo que al ponderarlo por hora su ocurrencia es baja.

La reducción de maniobras se relaciona a la restricción de áreas en las que se realizaban debido a los conos colocados en diversas secciones de la vía, por lo que se logró reducir las maniobras de estacionamiento y en menor instancia, la de giro en U (maniobra M1).

De forma análoga, el aumento en la maniobra de estacionamiento sobre cruce peatonal (maniobra M4), corresponde a la restricción de estacionamiento en otras áreas por lo que se evidencia la necesidad de implementar espacios apropiados para estacionamiento temporal.

Particularmente la maniobra contravía (M10) que se suscitó durante la intervención, es posible que se haya originado a partir de una confusión de los usuarios. En primer lugar, el color anaranjado de los conos genera un mensaje al usuario de trabajos en la vía, lo cual podría ser confuso para algunos. Además, la falta de demarcación vial (principalmente las flechas y la línea central para separación de sentidos) no permite canalizar adecuadamente a los vehículos en su respectivo carril.

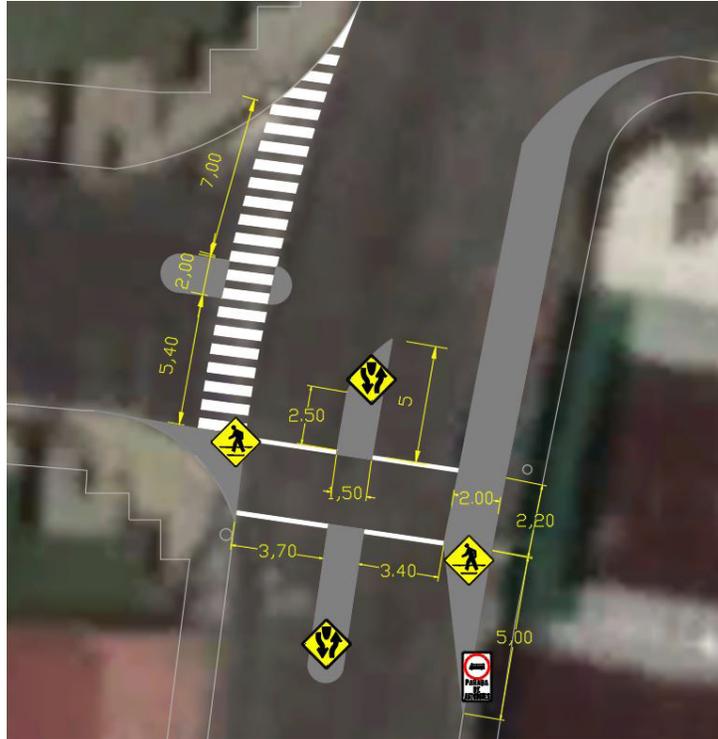
Basado en el análisis de flujos peatonales, tiempos de cruce peatonal y maniobras conflictivas, así como la observación en campo antes y durante la intervención, se presentan recomendaciones puntuales y el diseño propuesta, presente en la Figura 9.

Figura 9. Propuesta de intervención en acceso validada en campo  
Nota: Tomado de Rodríguez, Zamora y Jiménez, 2018.

- Valorar la modificación del cruce peatonal en el acceso universitario a nivel de acera (cruce peatonal tipo acera continua) o como mínimo construir la isla de descanso peatonal de 2 m de ancho, que se observa en gris en la Figura 9. Para ello se deberá tomar en consideración los radios de giro necesarios para los autobuses universitarios, sobre todo los que ingresan a Finca 2.
- Realizar un monitoreo posterior a la implementación de las medidas, esto con el fin de medir la efectividad de la intervención y realizar ajustes necesarios. Se recomienda que el monitoreo incluya flujos peatonales, tiempos de cruce, análisis de conflicto vehículo-peatón y encuestas de percepción a peatones.
