Laboratorio Nacional de
Materiales y Modelos Estructurales

Proyecto: LM-PI-GM-01-13

EVALUACIÓN DE LA RED VIAL CANTONAL DE ZARCERO: TRAMOS HOMOGÉNEOS

Preparado por:
Unidad de Gestión Municipal

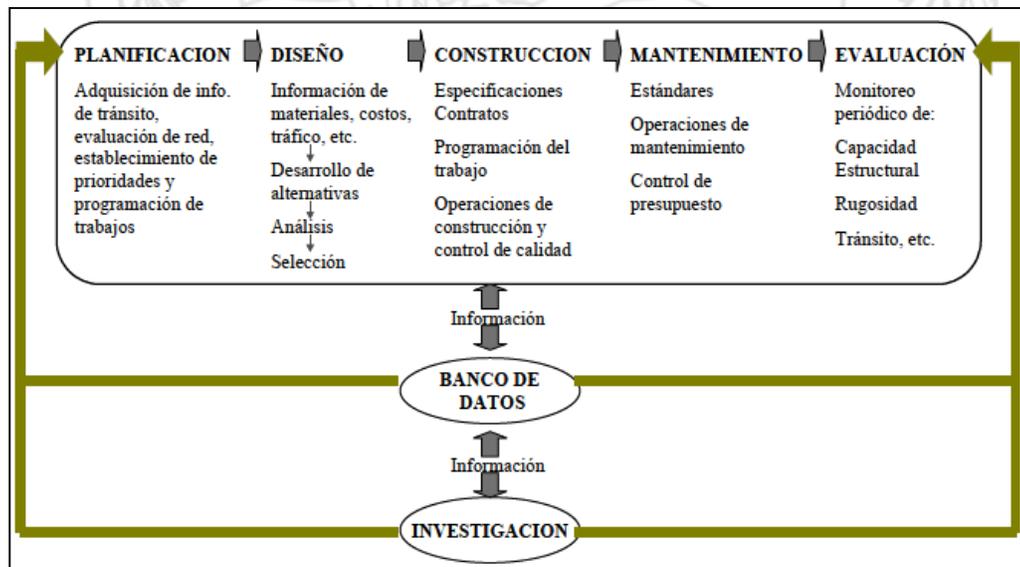
Figura 1. Estructura general de un sistema de gestión de pavimentos.

Un sistema de gestión de pavimentos presenta una estructura general que se compone por cinco etapas bien definidas: planificación, diseño, construcción, mantenimiento y evaluación, las cuales son descritas en la Figura 1.

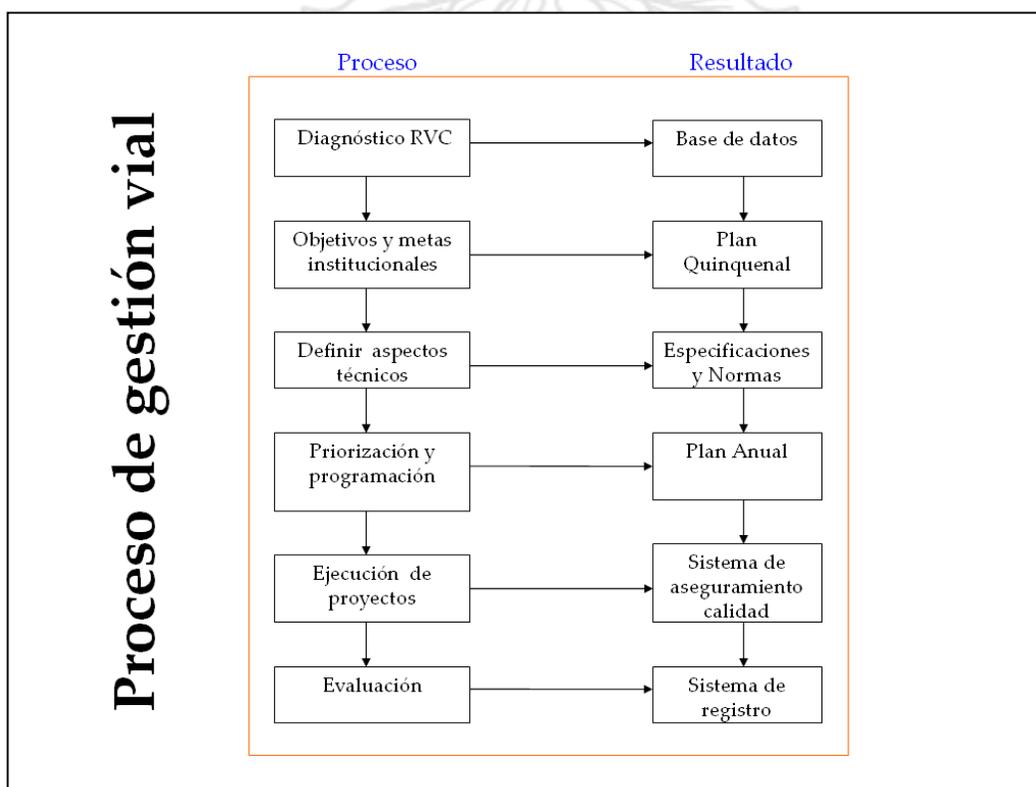
Figura 2. Esquema de proceso de gestión vial.

Para establecer un sistema de gestión vial es necesario delimitar todas sus fases y destacar, de manera adecuada, los productos asociados a cada una de ellas, el siguiente esquema demuestra el flujograma para el proceso de gestión vial en el ámbito municipal.

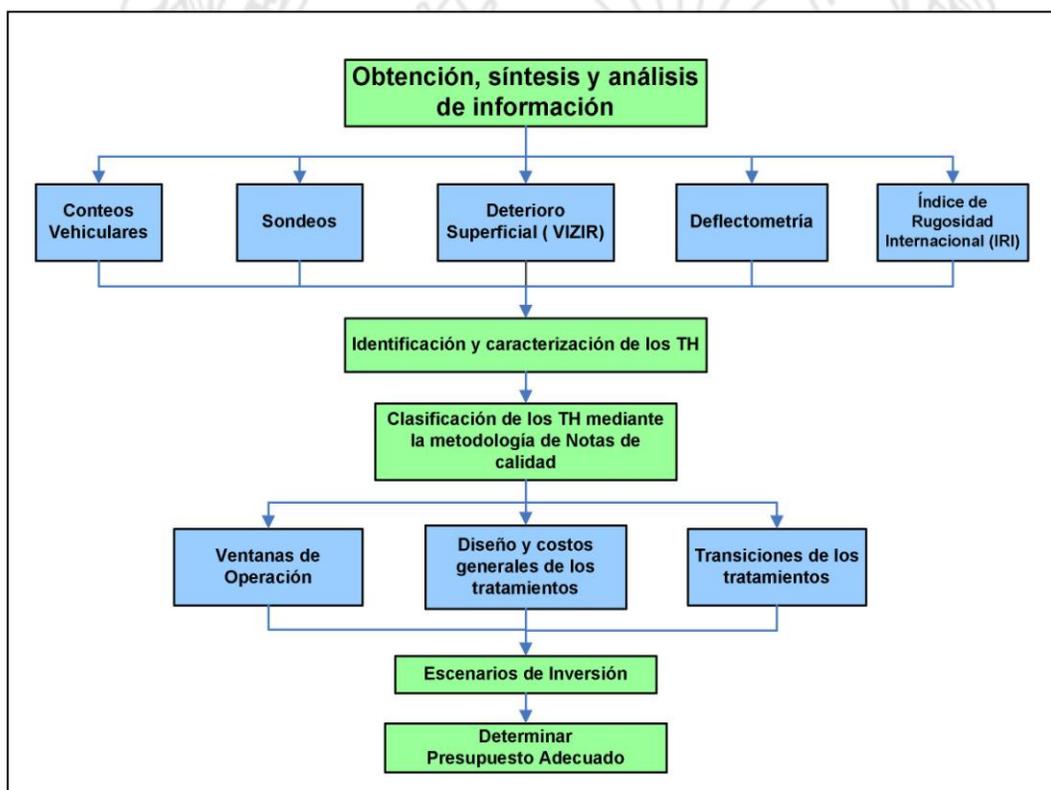
Figura 3. Esquema metodológico.

A continuación se presenta el esquema metodológico implementado para determinar el diagnóstico de la RVC y obtener, a partir de los datos generados por el diagnóstico, diferentes escenarios de inversión, acorde con las posibilidades financieras del municipio.

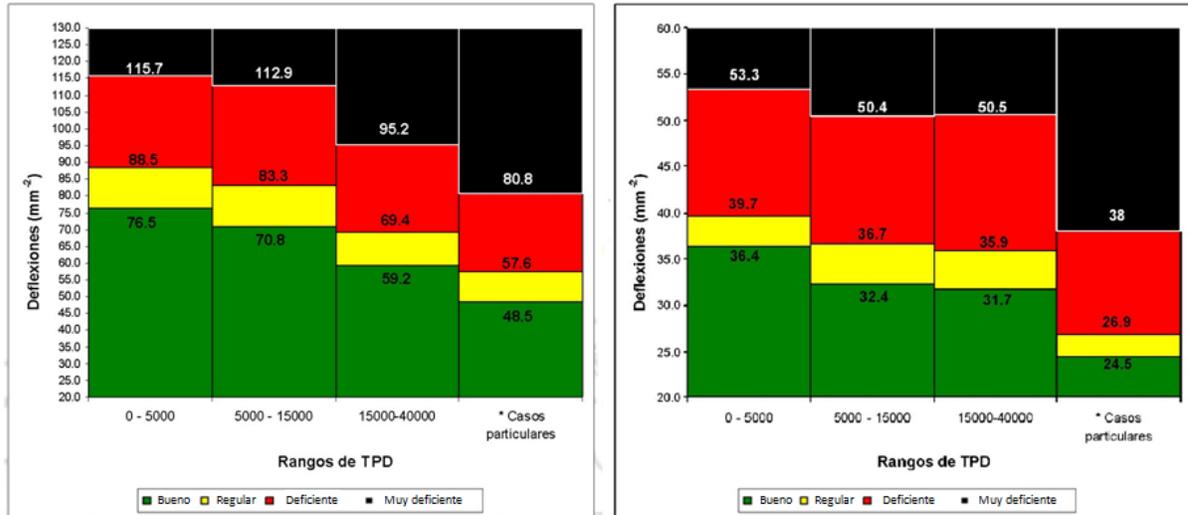
Figura 8. Condición del pavimento a partir de deflectometría y TPD inferior a 5000 para bases granulares (izquierda) y estabilizadas (derecha).

Para categorizar el estado estructural de cada tramo homogéneo se utiliza la clasificación que se presenta en la Figura 8, donde se consideran diferentes rangos de deflectometría según el TPD de las vías y el tipo de estructura (pavimento con base granular o estabilizada).

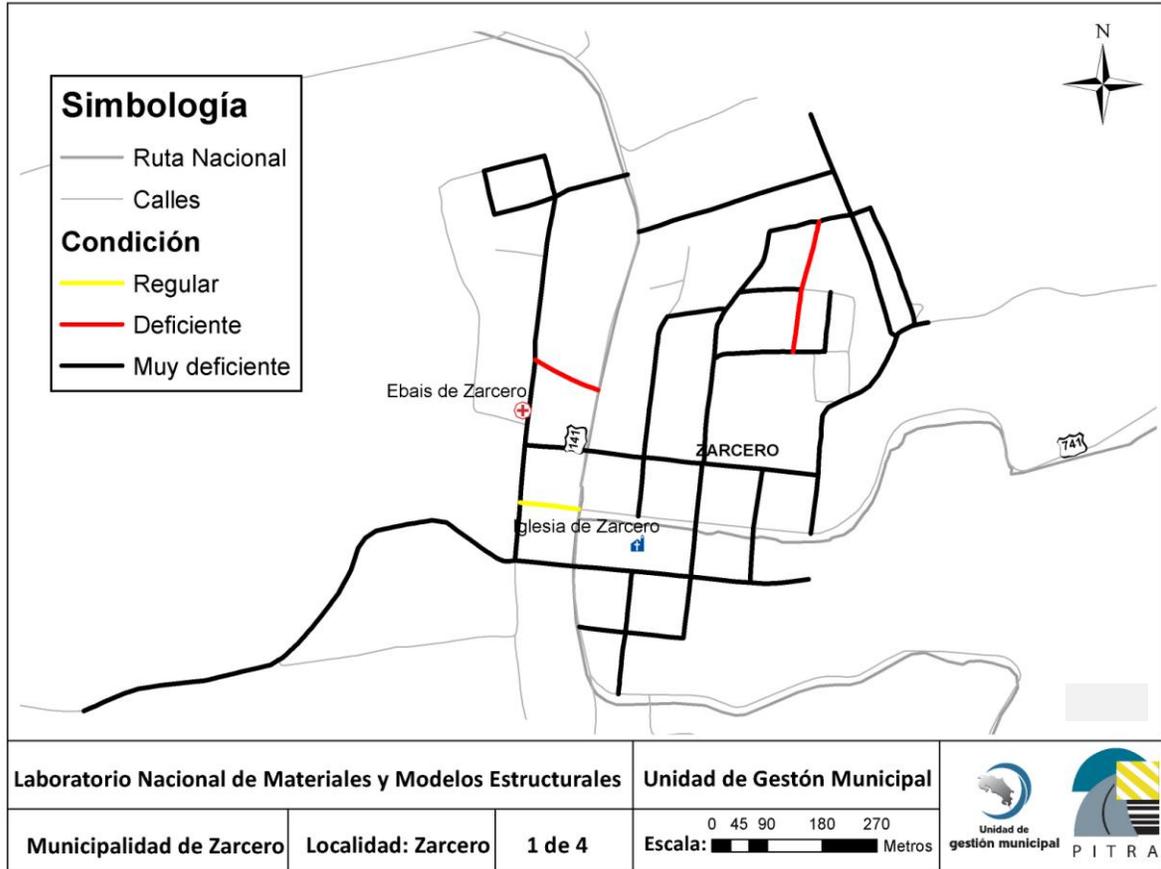
Figura 9. Deflectometría promedio de las vías analizadas en Zarcero.

En los cuadrantes centrales de Zarcero se determinó que 6,8 km se encuentran en la categoría deficiente o muy deficiente, representado en el mapa siguiente por el color rojo y negro, esto indica que un 98% de las calles evaluadas en esta zona se encuentran muy deterioradas y sólo un tramo se encuentra en condición regular.

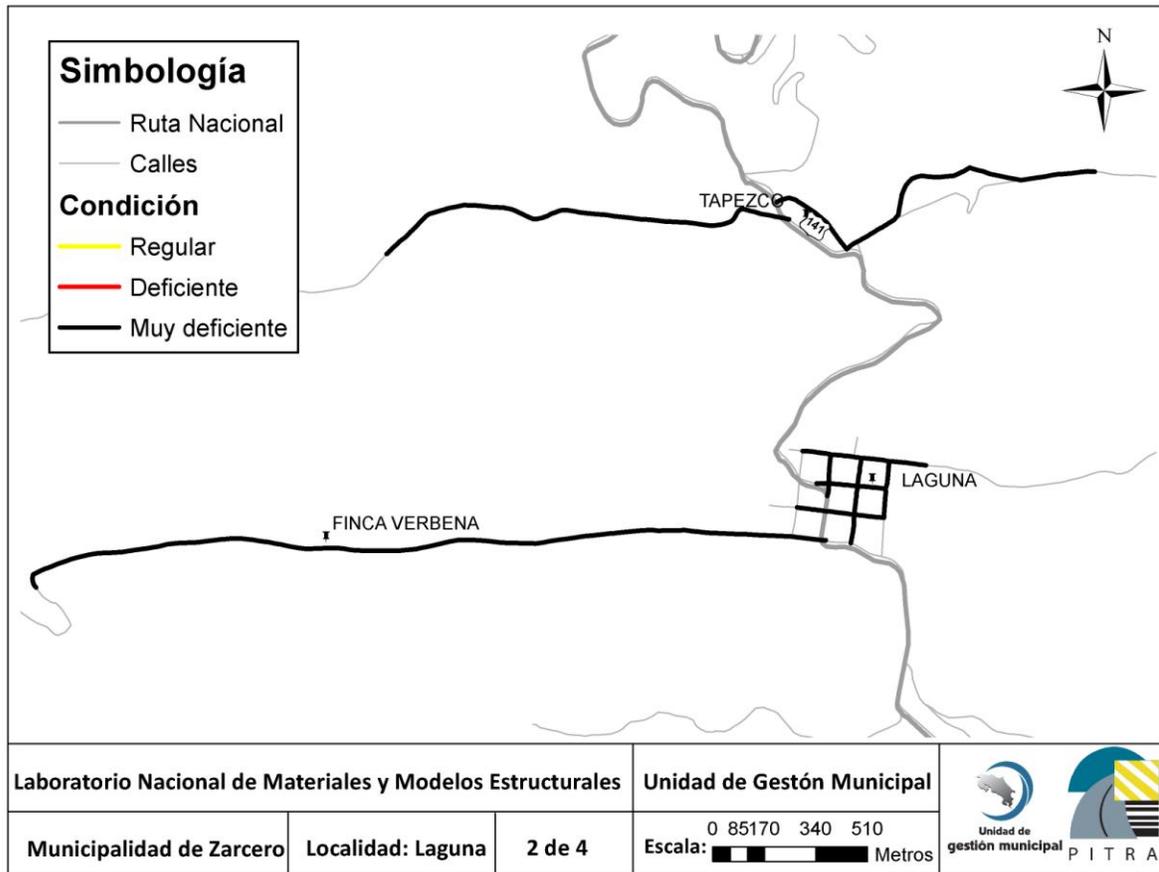
Figura 10. Deflectometría promedio de las vías analizadas en Tapezco, Finca Verbena y Laguna.

En la localidad de Tapezco y la Laguna, toda la longitud evaluada se encuentra de la categoría de muy malo, debido a las altas deflexiones medidas por el deflectómetro de impacto.

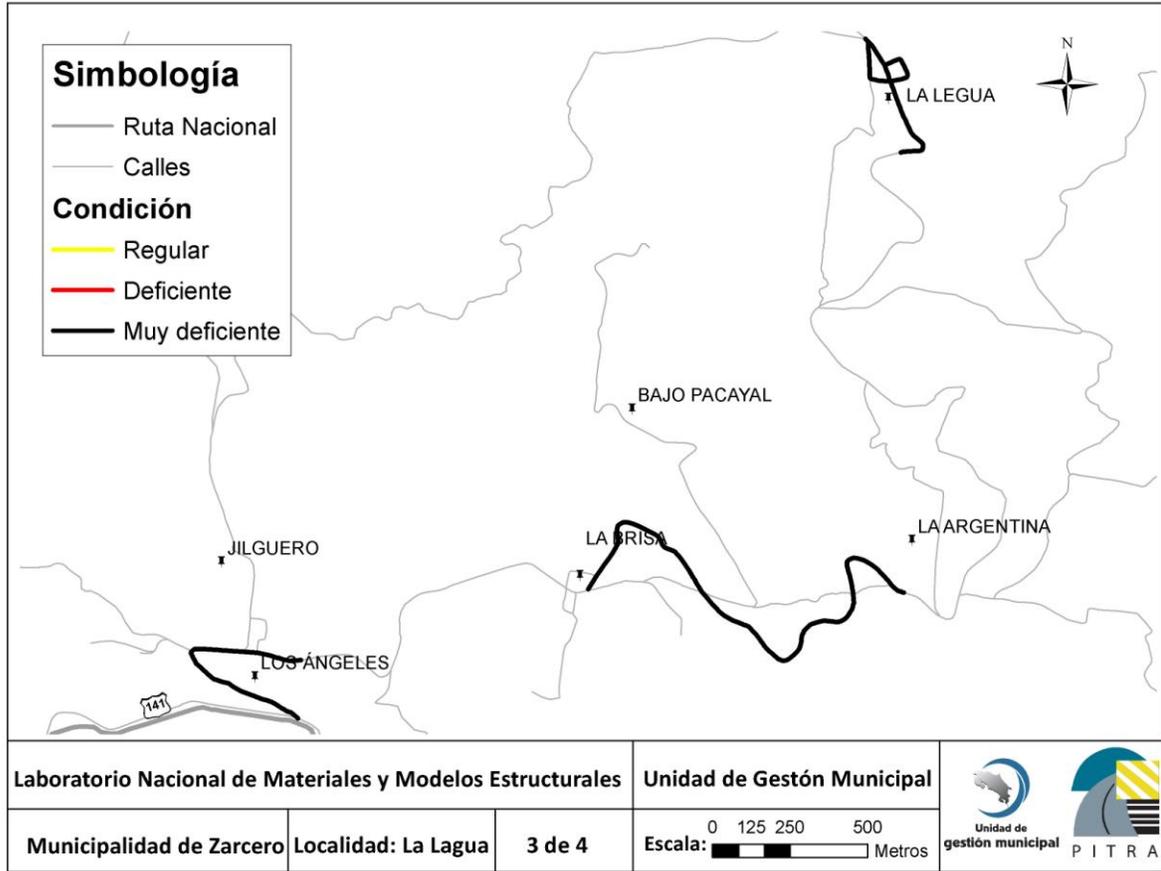
Figura 11. Deflectometría promedio de las vías analizadas en Los Ángeles, La Brisa y La Legua.

En la localidad de las Brisas y proximidades los resultados también fueron desfavorables respecto a capacidad estructural y de la longitud evaluada en esta localidad el 100% se encuentra dentro de la categoría de “Muy deficiente” y este mismo resultado se observa en la localidad de Palmira y Picada, (ver Figura 11).

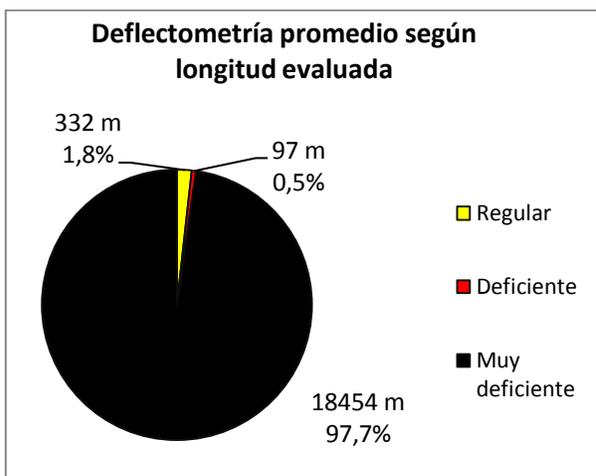
Figura 13. Porcentaje de metros lineales, clasificados según FWD promedio.
Fuente: LanammeUCR, 2013.

Para cada categoría de condición estructural se realiza un análisis del total de las rutas evaluadas en el que se determinan la cantidad de metros lineales y cantidad de tramos homogéneos asociados a cada condición, los cuales se sintetizan en las figuras 13 y 14.

En las figuras anteriores es posible observar que cerca del 98% (18,5 km) de la longitud evaluada posee una estructura del pavimento deficiente ya que presenta deflexiones muy altas, un 1,8 % (0,3 km) presenta deflexiones altas por lo que la capacidad estructural no solo se ha visto reducida sino que también presenta problemas para soportar las cargas de tránsito y 0,5 % (0,1 km) posee una condición regular.

Un 98% de los 19 km evaluados posee una baja capacidad estructural y no cuenta con las características necesarias para soportar las cargas de tránsito actuales, esto corresponde a 54 tramos homogéneos mientras que sólo un tramo se encuentra en una condición regular esto indica que los pavimentos actuales se encuentran en un avanzado nivel de deterioro y se necesitan trabajos importantes de refuerzo o reconstrucción en gran parte de la red vial cantonal.

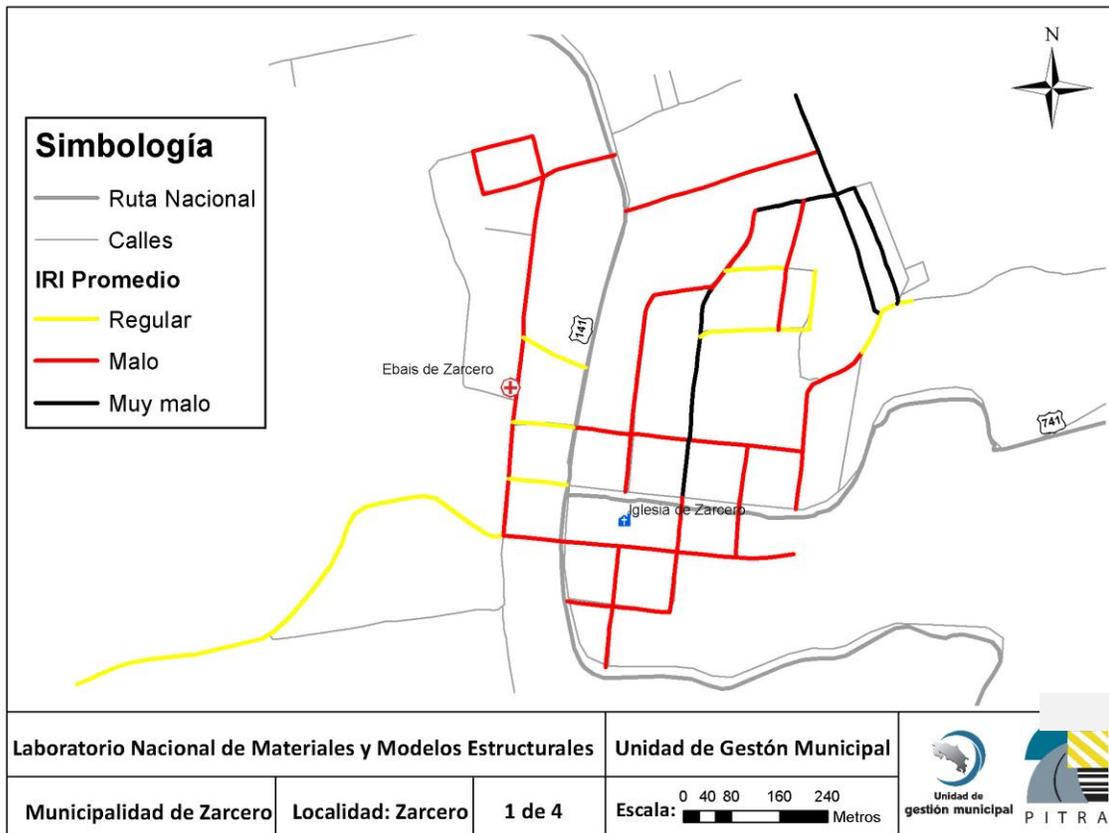
Figura 15. IRI promedio para las vías analizadas en Zarcero.

El análisis mediante IRI promedio permite identificar que en los cuadrantes centrales de Zarcero se presentan niveles altos de irregularidad superficial (ver Figura 15), estas condiciones son desfavorables para el tránsito de vehículos dado que ofrecen un nivel de servicio muy bajo, estos niveles de irregularidad superficial están asociados a deterioros superficiales como: baches mal ejecutados, huecos, desprendimiento de agregado y deformación en la superficie de ruedo. Las condiciones observadas fuera del casco central son muy similares a las observadas en los cuadrantes centrales, esta información puede observarse en las figuras 16, 17 y 18.

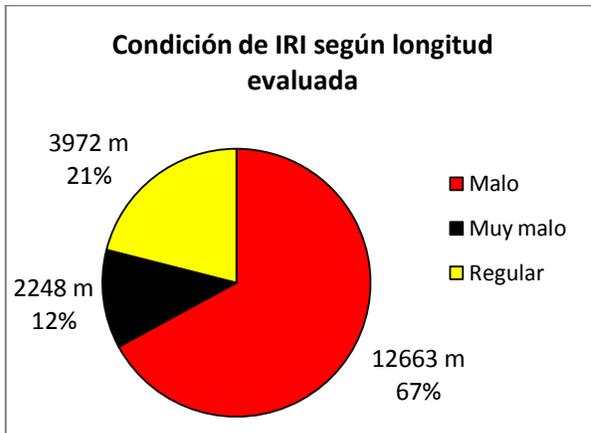
Figura 19. Porcentaje de metros lineales, clasificados según el IRI promedio.

La distribución de la cantidad de tramos homogéneos y de los metros lineales asociados a cada categoría de $IRI_{promedio}$ se muestra en las siguientes figuras. De los cuales se destaca que el 56% (ver Figura 20) de los tramos evaluados en Zarcero poseen un IRI superior a 6,4 m/km, correspondiente a una vía con irregularidades importantes. La irregularidad en la superficie de ruedo implica un mayor costo de operación para los usuarios, mayor tiempo en el traslado y un viaje poco confortable sobre estos tramos, también ocasiona un deterioro acelerado de la estructura debido a las cargas dinámicas a la que se ve sometida, ocasionadas por el golpeteo de los vehículos al transitar por una ruta irregular.

Por otro lado un 21% (4 km) (ver Figura 19) de la longitud evaluada presenta un IRI promedio inferior a 6,4 m/km, lo cual se asocia a una condición superficial de confort regular para las

velocidades de operación en una ruta cantonal, sin embargo 2,2 km se de longitud evaluada posee irregularidades severas (IRI superior a 10 m/km) que brindan un nivel de servicio muy bajo producto de un deterioro severo en la estructura y que contribuye acelerando aun más el deterioro del pavimento.

Se determinó que un 21% (3,9 km) de la longitud evaluada posee un IRI inferior a 6,4 m/km, que corresponde a una condición intermedia en cuanto a regularidad superficial, esto corresponde a 17 tramos homogéneos de los 57 generados. Mientras que el 79% restante (14,9 km) posee una condición superficial deficiente o muy deficiente.

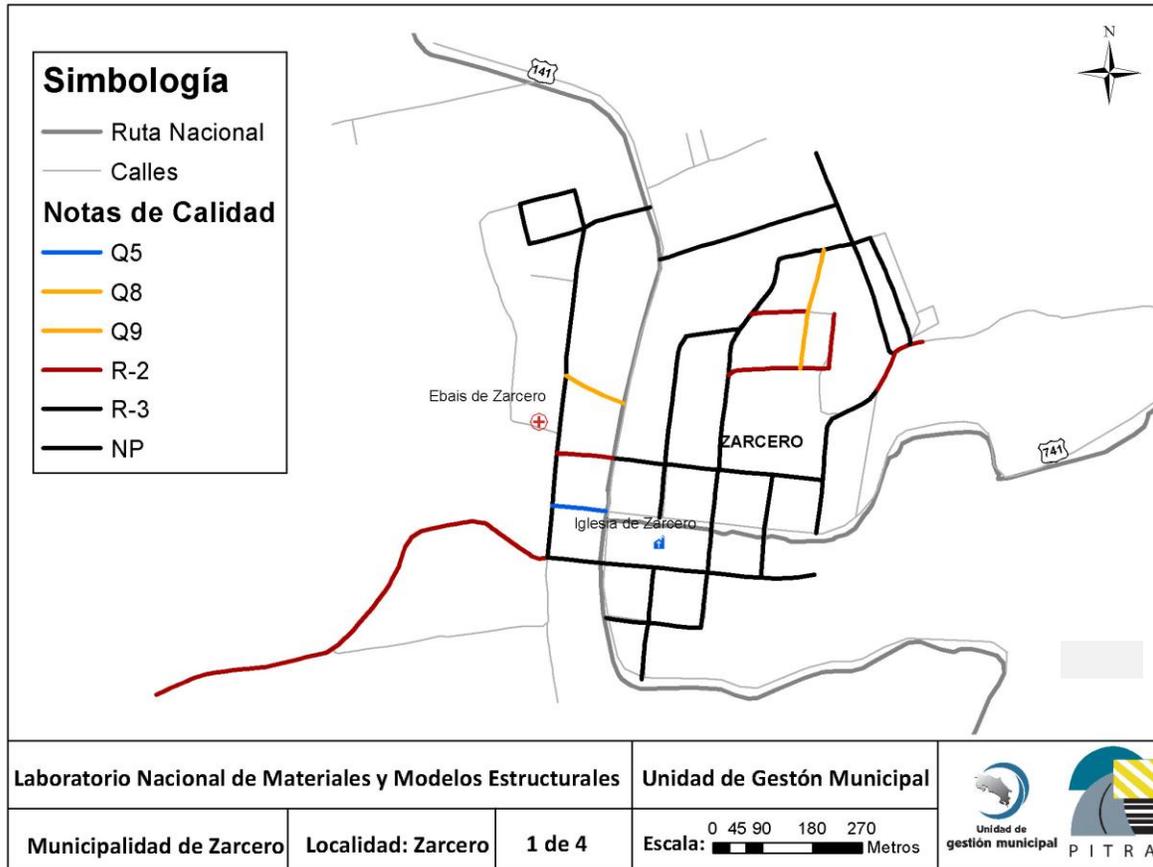
Figura 21. Notas de Calidad para los diferentes tramos homogéneos analizados en Zarcero.
Fuente: LanammeUCR, 2013.

Debido a las altas deflexiones y poca regularidad superficial las notas de calidad obtenidas son en su mayoría NP y R-3, y en una menor cantidad R-2 y Q9, también es importante mencionar que estas son las calificaciones más deficientes que se plantean en esta metodología de evaluación.

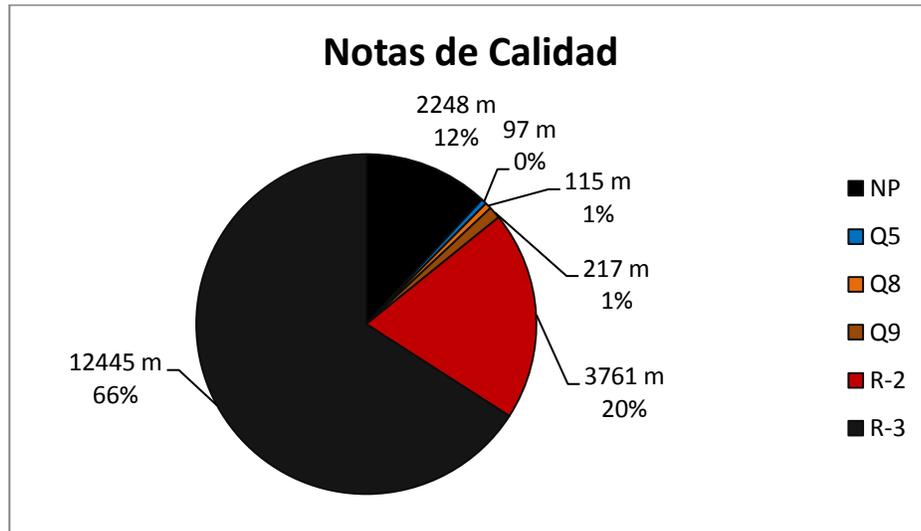
Figura 25. Distribución de las diferentes notas de calidad asignadas.

En la Figura 25 puede observarse la distribución porcentual de las diferentes notas de calidad asignadas, según datos de FWD e IRI promedio, es importante destacar que la gran mayoría los tramos caracterizados corresponden a notas R2 y NP, (ver figuras 25), estas categorías corresponde a pavimentos con altísimo nivel de deterioro y no se consideran aceptables para una carretera pavimentada, un 20% de la longitud evaluada se encuentra en la categoría R2, que corresponde a pavimentos con una capacidad estructural deficiente y si

se presenta una buena superficie de ruede es debido a sobrecapas o tratamientos recientes pero que se espera sean de poca duración debido al deterioro de las capas inferiores.

A partir de las notas de calidad obtenidas se determinó que un 78% (14,7 km) de la red evaluada se encuentra muy deteriorada, con notas R-3 y NP, en estos tramos es necesario

realizar labores de reconstrucción para devolver al pavimento la capacidad estructural perdida, un 22% (4 km) presenta condiciones para realizar un refuerzo estructural que permita detener el deterioro y recuperar la capacidad estructural y funcional, mientras que únicamente un tramo de los estudiados necesita ser evaluado a nivel de proyecto para identificar las condiciones específicas en las que se encuentra estructuralmente.

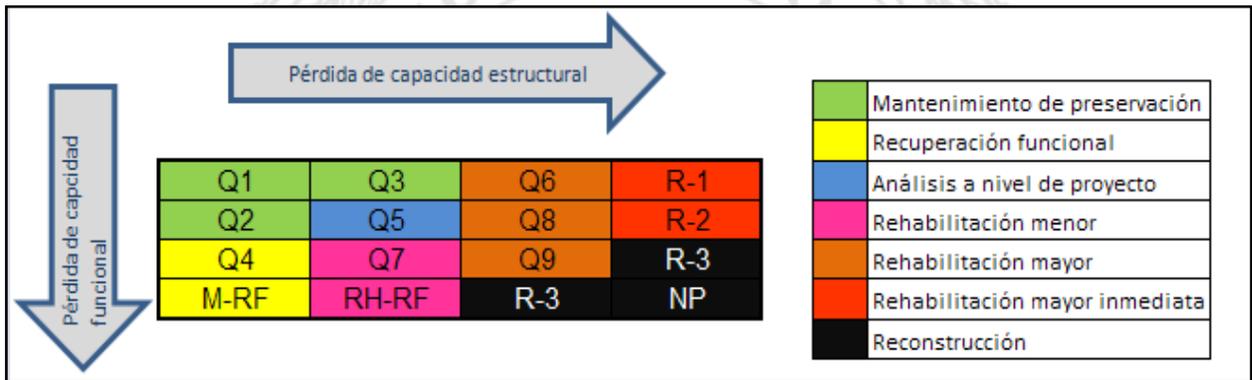
Figura 26. Tipo de intervención recomendada para cada nota de calidad.

En la siguiente figura se muestra de manera sencilla la categorización de cada nota de calidad según el tipo de intervención que se recomienda. Es necesario hacer la diferencia entre el tipo de intervención identificada con color naranja y rojo, ya que a pesar de que ambos tipos de intervenciones se refieren a una rehabilitación mayor, las notas de calidad representadas con el color rojo requieren que la intervención se realice de forma inmediata, ya que de no ser así estos tenderán a deteriorarse rápidamente siendo requerida una reconstrucción del pavimento.

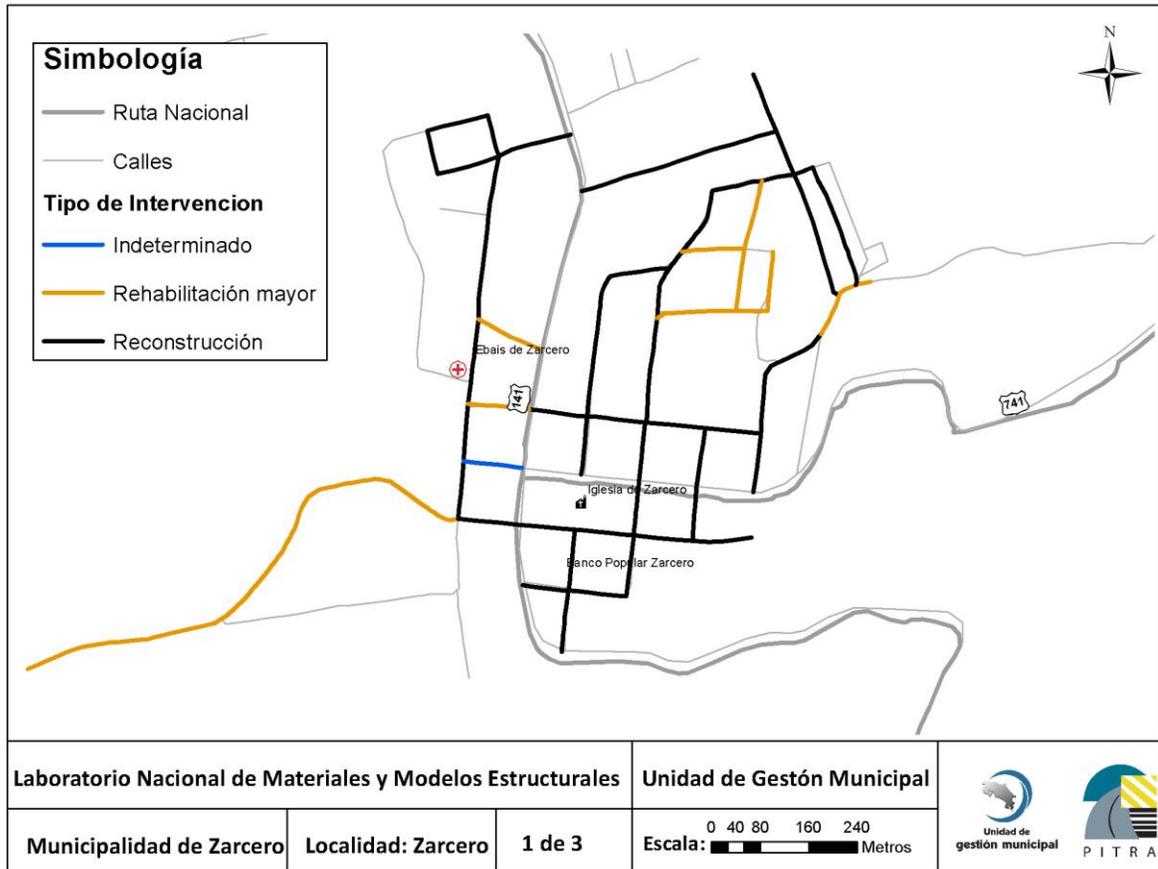
Figura 27. Tipo de intervención requerida para cada tramo evaluado en Zarceró.

En las figuras 27, 28 y 29 se puede observar los diferentes tramos homogéneos clasificados según el tipo de intervención al momento de la evaluación, es importante destacar que los cuadrantes centrales de Zarcero poseen condiciones deficientes de capacidad estructural y funcional.

Las condiciones observadas en los cuadrantes centrales de Zarceró y zonas aledañas son similares, con resultados preocupantes a nivel de red, ya que la mayor parte de la longitud analizada presenta una condición de deterioro muy alta, las altas deflexiones determinadas con el deflectómetro de impacto son la principal razón de los resultados obtenidos, sumado a la deficiente regularidad superficial provoca que la mayoría de tramos homogéneos se encuentren en la condición de reconstrucción parcial o total.

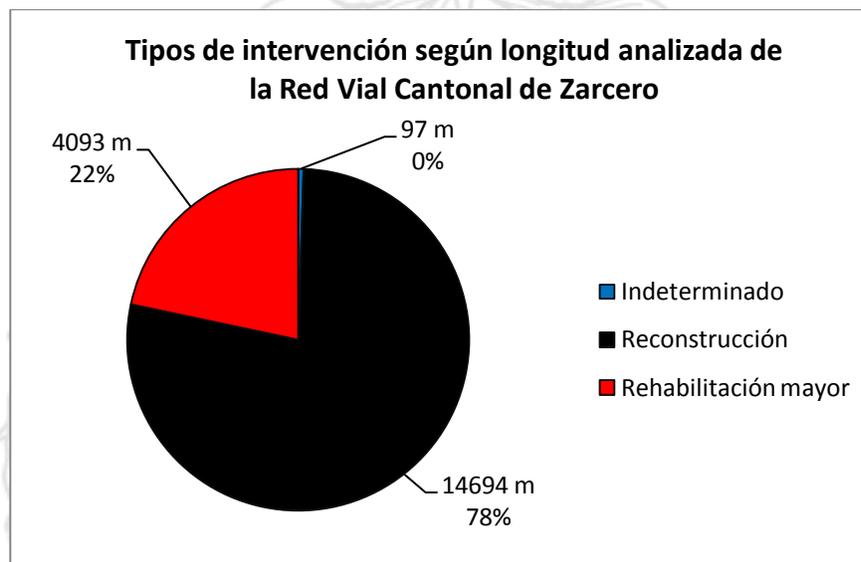
Figura 30. Distribución de los diferentes tipos de intervención según las notas de calidad asignadas.

En la siguiente figura puede observarse la distribución porcentual de los tipos de intervención requerida según la cantidad de kilómetros analizados (aproximadamente 19 km), se aprecia que un 78% de la longitud evaluada se encuentra en una condición de extremo deterioro, aproximadamente 15 km de los 19 km evaluados son candidatos a reconstrucción parcial o total de las capas del pavimento, las deflexiones presentes en la estructura actual son muy

altas, con valores extremos de hasta $337 \text{ mm} \times 10^{-2}$, lo cual dobla y excede el valor $115,7 \text{ mm} \times 10^{-2}$, siendo este último el valor sobre el cual se clasifica como “muy deficiente”, aparte de esto es importante destacar que más del 75% de los tramos exceden el valor de $147 \text{ mm} \times 10^{-2}$ y más del 50% exceden el valor de $186 \text{ mm} \times 10^{-2}$. Existe un 22% de los tramos homogéneos que califica para una “intervención mayor”, es importante mencionar que estos tramos deben valorarse con mucha más atención ya que por el avanzado estado de deterioro y el tiempo que ha pasado desde las mediciones, es probable que hayan pasado de categoría y aumente la cantidad de tramos por reconstruir.

Los tramos que se encuentren dentro de la categoría de refuerzo estructural es recomendable intervenirlos en un tiempo oportuno, para evitar tener que hacer mayores intervenciones a un corto plazo, ya que tramos con esta condición se deterioran con rapidez, pasando a notas de calidad R-3 o NP, donde lo que se requeriría es una reconstrucción y por lo tanto inversiones mayores, en este caso se determinó que cerca del 22% de la red evaluada califica dentro de esta categoría.
