LM-PI-UP-05-2013

ENSAYOS DE TENSIÓN AXIAL, DE FATIGA Y ANÁLISIS DE COMPOSICIÓN QUÍMICA DEL ACERO DE UN PUENTE MODULAR TIPO BAILEY

Preparado por:
Unidad de Puentes

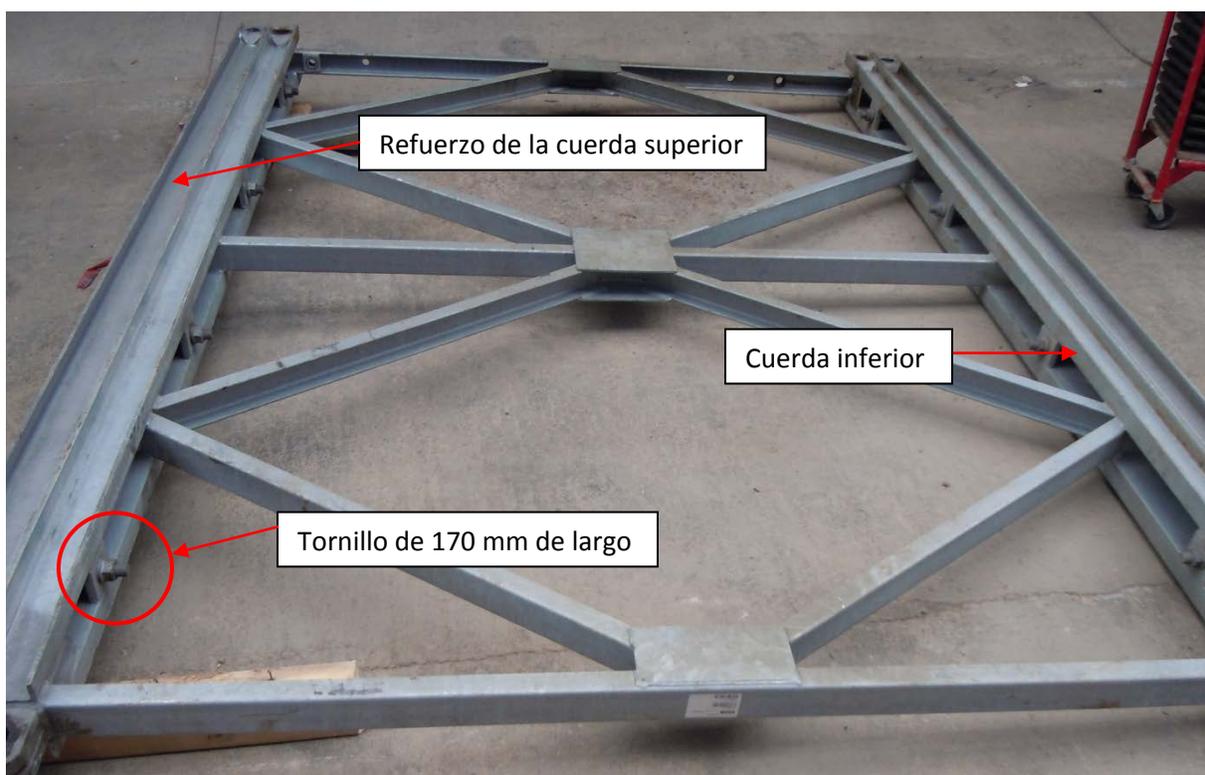
Figura No. 1. Identificación de los elementos utilizados para la extracción de muestras de ensayo

Los elementos que se utilizaron para la extracción de las probetas fueron: la cuerda inferior y el refuerzo de la cuerda superior. De la cuerda inferior, se extrajeron probetas para los ensayos de fatiga y la muestra para el análisis de composición química del material. Del refuerzo de la cuerda superior, se extrajeron probetas para los ensayos de tensión axial. En la figura 1, se muestran los elementos de donde se obtuvieron las muestras de los ensayos.

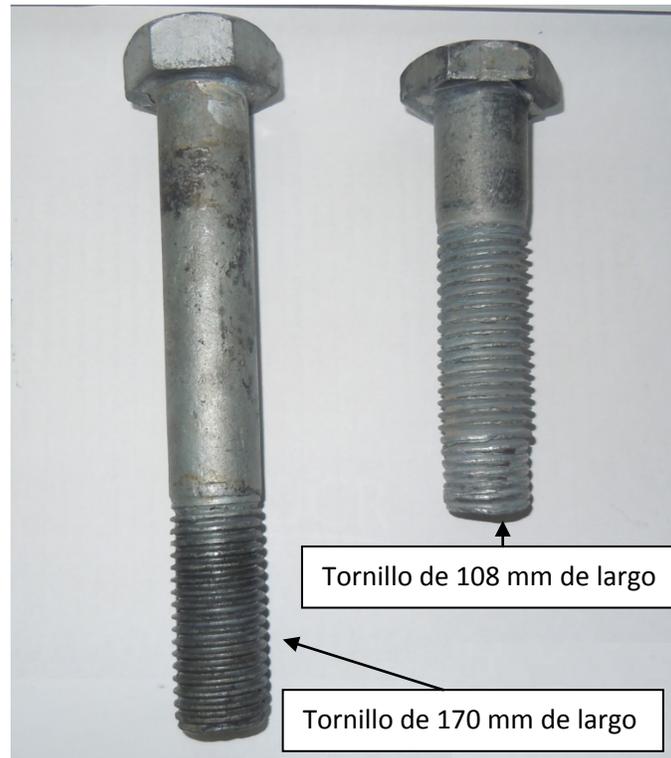
Figura No. 2. Tipos de tornillos del puente modular que se utilizaron en los ensayos.

Los ensayos de tensión axial en tornillos se realizaron en tornillos de cabeza hexagonal con un diámetro de 24 mm y con longitudes de 108 y 170 mm como se muestra en la figura No.2.

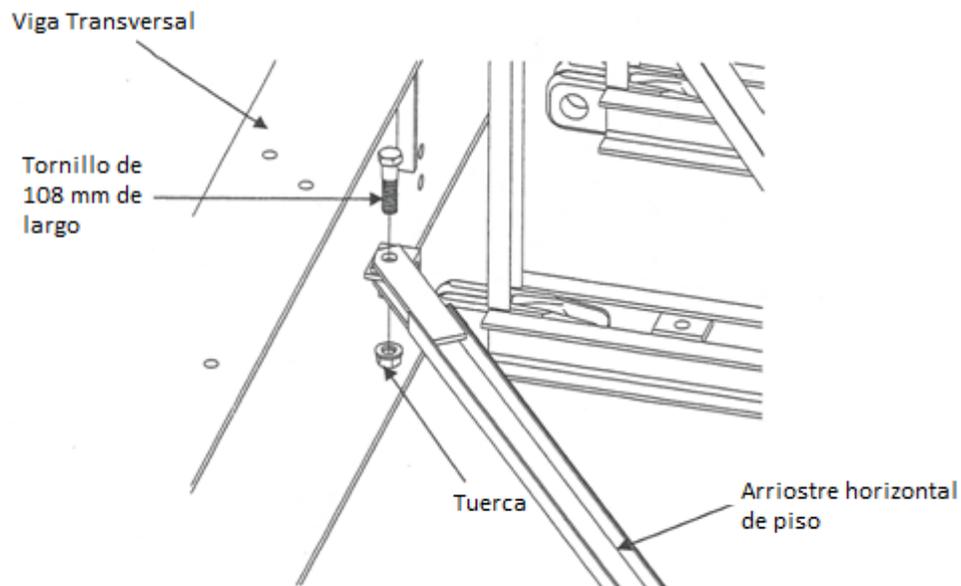
Figura No. 3. Ubicación de los tornillos de 108 mm de largo en el puente modular.

Los tornillos de 108 mm son los utilizados para conectar los elementos de arrioste horizontal a la viga transversal según se muestra en la figura No. 3.

En los resultados reportados en la tabla 1 del informe del anexo B se muestran los ensayos con la tuerca original del puente Bailey, en donde el tipo de falla de algunos tornillos fue por deslizamiento de la tuerca (barrido de rosca). Esta falla está relacionada con la gran tolerancia observada entre la tuerca original del tornillo y su respectiva rosca. Sin embargo, como el fin de los ensayos era verificar la calidad del acero, estos resultados de ensayo fueron descartados. La falla por barrido de rosca es de suma importancia para tornillos sujetos a esfuerzos por tensión axial lo cual no es aparente para los tornillos ensayados ya que son elementos sujetos primordialmente a esfuerzos cortantes (ver figuras 3 y 4) por lo que la conexión entre tuerca y rosca no resulta relevante.

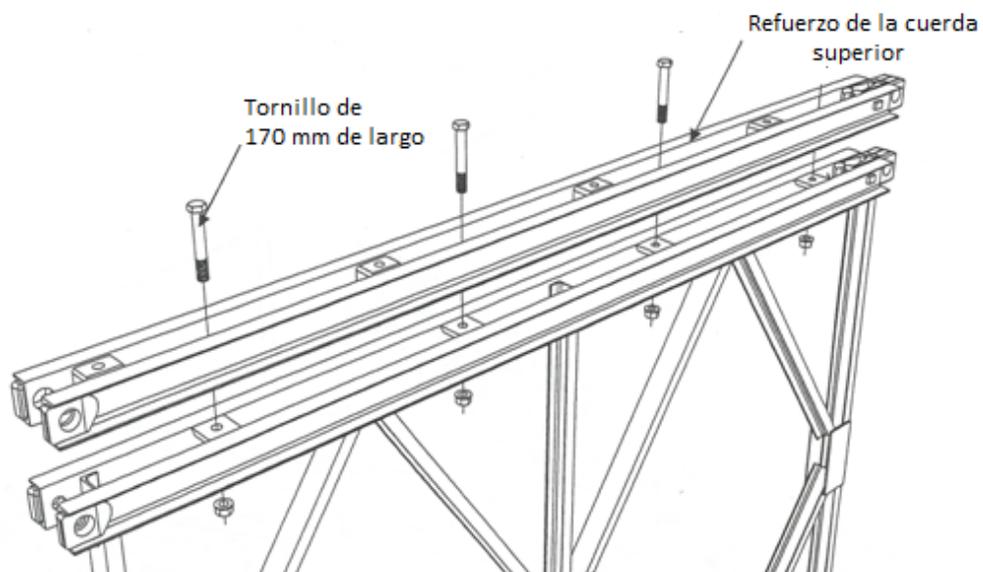
Figura No. 4. Ubicación de los tornillos de 170 mm de largo en el puente modular.

Los tornillos de 170 mm son los utilizados para conectar los elementos de refuerzo a las cuerdas del puente modular según se muestra en la figura No. 4.

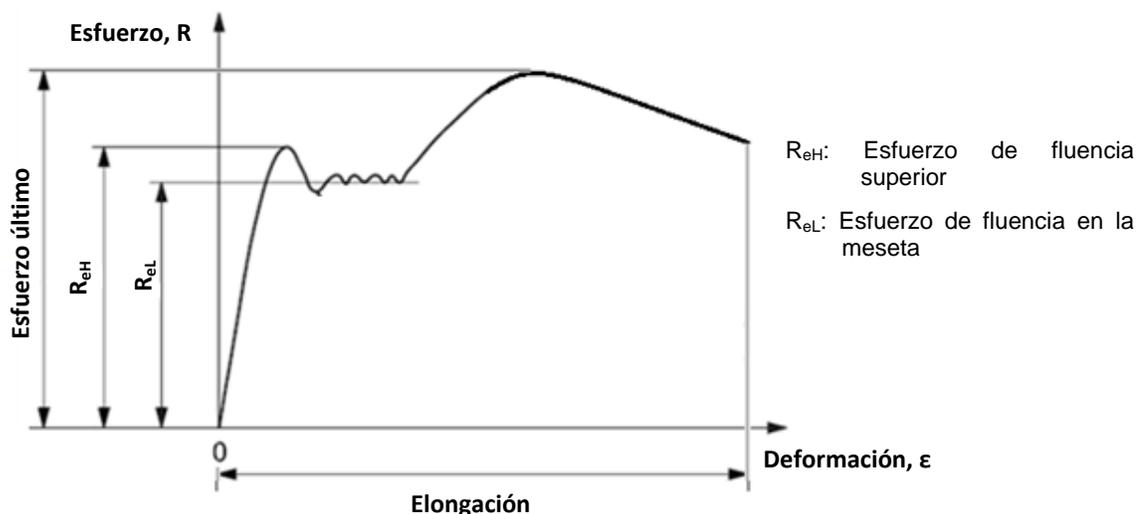
Figura No. 5. Definición del esfuerzo de fluencia superior según la norma ISO 6892-1:2009 a partir de del ensayo a tensión axial realizados a probetas.

El esfuerzo de fluencia de las probetas ensayadas fue determinado con base en las disposiciones de la norma ISO 6892-1: 2009 para ser consistente con la normativa británica especificada por el fabricante del puente en su manual técnico. Esta norma establece que el esfuerzo de fluencia corresponde al esfuerzo de fluencia superior, R_{eH} , obtenido a partir de la curva esfuerzo-deformación del material según se muestra en la figura No. 5.

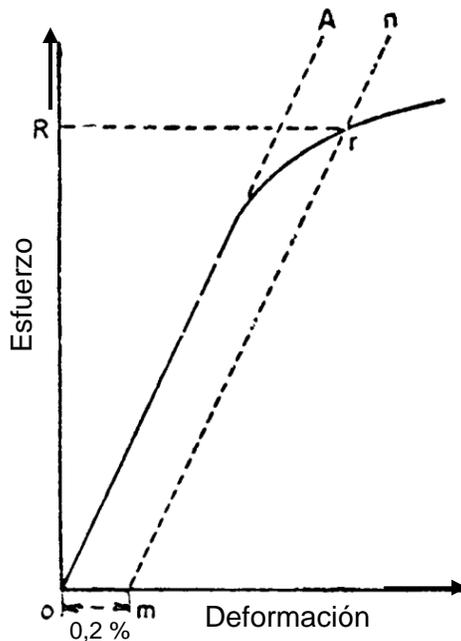
Figura No. 6. Diagrama del procedimiento para determinar el esfuerzo de fluencia con el método del desplazamiento de 0,2% de deformación

El esfuerzo de fluencia se obtuvo mediante la curva carga aplicada vs desplazamiento entre cabezas para cada ensayo realizado. Este esfuerzo corresponde al punto que interseca una recta paralela a la pendiente inicial de la curva para una deformación de 0,2% (ver figura No. 6). En la sección 5.4.2 del informe adjunto en el anexo B se muestran las curvas generadas y los esfuerzos de fluencia respectivos.

- o-A: Recta con la pendiente inicial de la curva esfuerzo-deformación
- o-m: desplazamiento de la recta "o-A" (0,2%)
- m-n: recta paralela a la recta o-A desplazada una distancia "o-m".
- r: punto de intersección de la recta "m-n" con la gráfica esfuerzo-deformación
- R: Esfuerzo correspondiente al punto "r" o esfuerzo de fluencia para el desplazamiento "o-m" de 0,2% la deformación

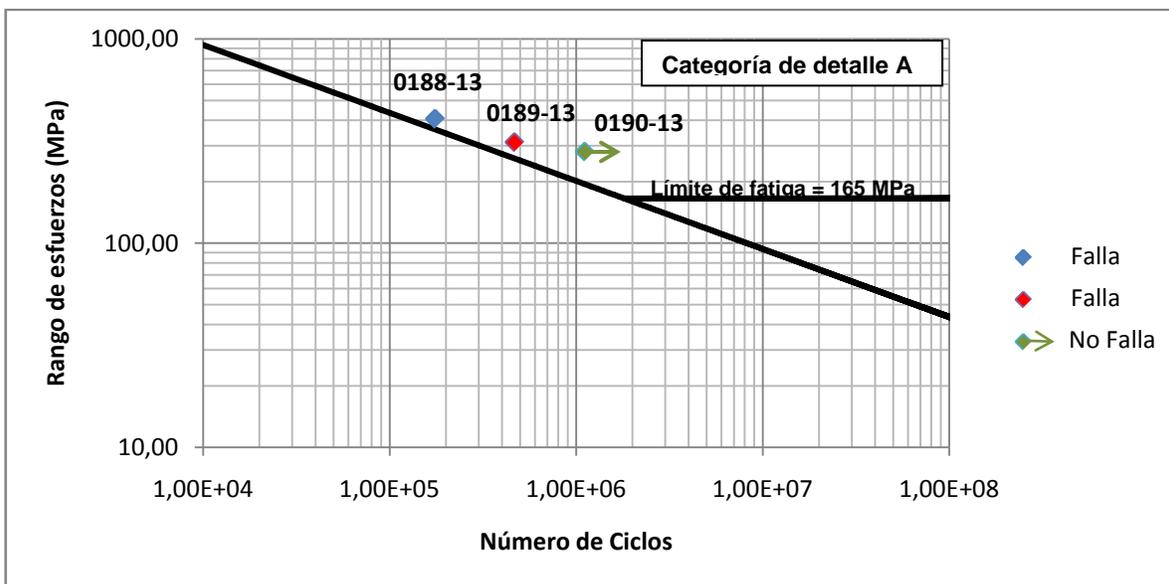
Figura No. 7. Resultados puntuales de los ensayos de fatiga realizados a probetas de acero junto a la curva para la categoría de detalle A según AASHTO LRFD 2012.

Con el objetivo de analizar la capacidad remanente a la fatiga de los especímenes, se continuó con el ensayo aplicando el mismo rango de esfuerzos para un número adicional de ciclos hasta alcanzar la falla de la probeta. La figura No. 7 muestra los resultados obtenidos cuando se alcanzó la falla de los especímenes 0188-13 y 0189-13. En el caso del espécimen 0190-13, este nunca falló. Es evidente que todos los especímenes superaron la curva S-N (rango de esfuerzos vs. número de ciclos) correspondiente a la categoría de detalle A de AASHTO LRFD 2012.

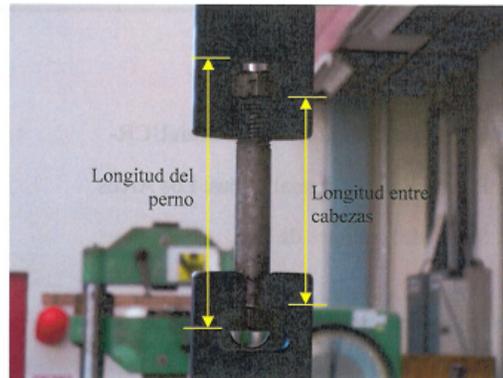
Fotografía 1. Montaje del ensayo de tensión de pernos

El perno se falla con el montaje establecido en la norma ASTM F 606, según se muestra en la fotografía 1.

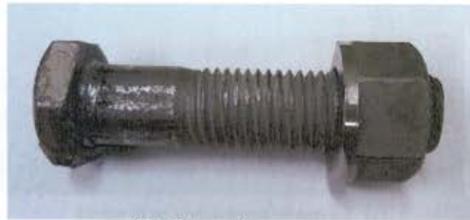
Fotografía 6. Falla del perno 0088-13

(a) Se barre la rosca

(b) La tuerca se trava

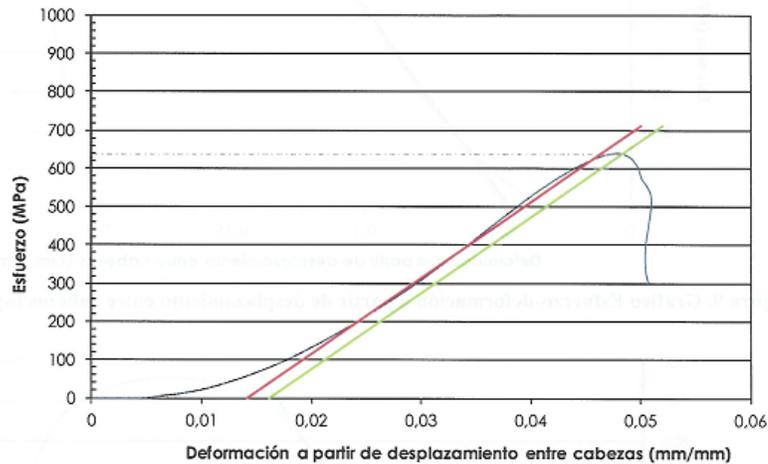
Figura 8. Gráfico Esfuerzo-deformación a partir de desplazamiento entre cabezas espécimen 68-13

En los gráficos que se presentan a continuación, la línea roja representa la pendiente inicial de la curva Esfuerzo – Deformación (a partir del desplazamiento entre cabezas), la cual interseca el eje horizontal (deformación) en el cero corregido de la curva por el acomodo de los accesorios de carga. La línea verde corresponde al desplazamiento horizontal de la línea roja de 0.002 de deformación. La intersección de la línea verde con la curva equivale al valor del esfuerzo de fluencia determinado.

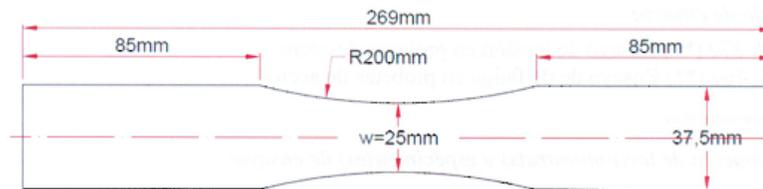
Figura 1. Geometría de la probeta utilizada en los ensayos de fatiga y ensayo estático

Las probetas para el ensayo estático y los ensayos de fatiga, se fabricaron según las dimensiones solicitadas por el interesado y que cumplen con lo establecido en la norma ASTM E 466. (ver figura 1)

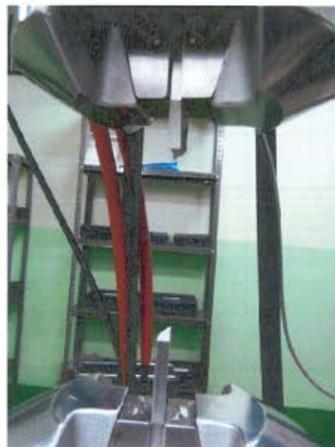
Fotografía 3: Probeta 0189-13 fallada en la máquina MTS

La probeta 0189-13 fue ensayada con un ΔP de 80 kN, equivalente a un rango de esfuerzos de 312 MPa, con un número de ciclos de $2,70 \times 10^5$ a una frecuencia de 17,5 Hz. La duración de esta etapa del ensayo fue de 4.3 horas. Al finalizar esta primer etapa se procedió a ensayar la probeta hasta la falla (ver fotografía 3).
