LABORATORIO NACIONAL
DE MATERIALES Y MODELOS ESTRUCTURALES

LM-PIE-UP-M01-2019

SEGUIMIENTO AL MONITOREO DE LA CONDICIÓN ESTRUCTURAL BASADO EN VIBRACIONES

SUPERESTRUCTURA DEL PUENTE SOBRE EL RÍO VIRILLA RUTA NACIONAL No. 32

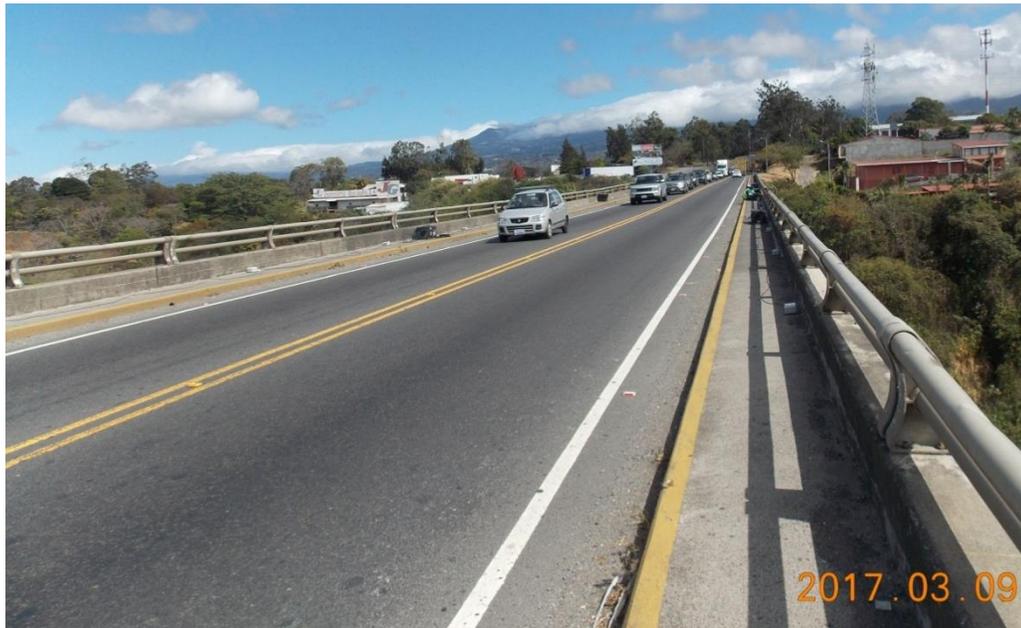
Figura 2. Vista a lo largo de la línea de centro del puente sobre el río Virilla

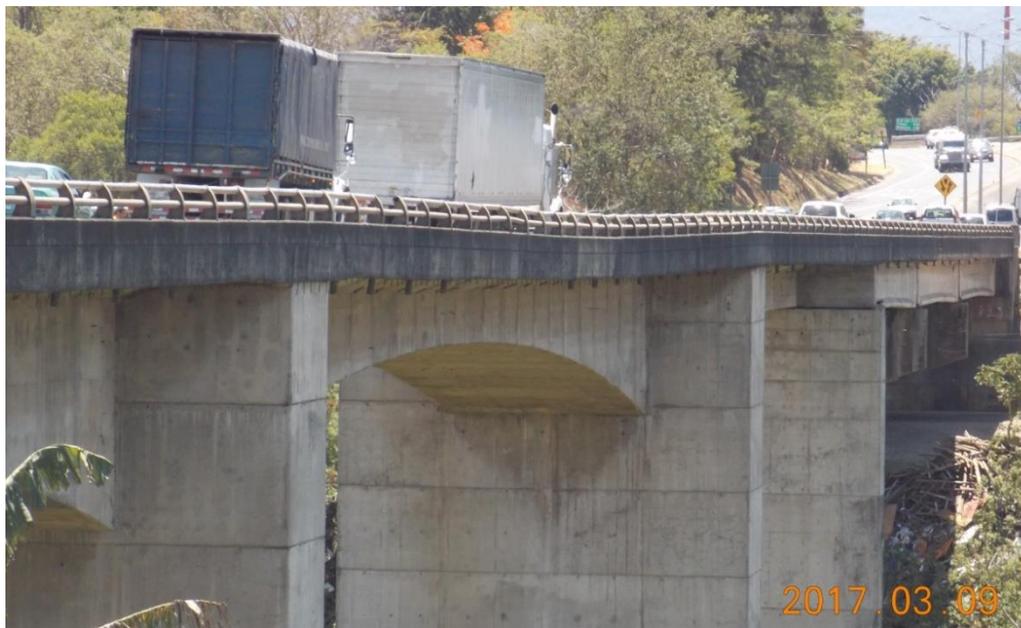
Figura 3. Vista lateral del puente sobre el río Virilla

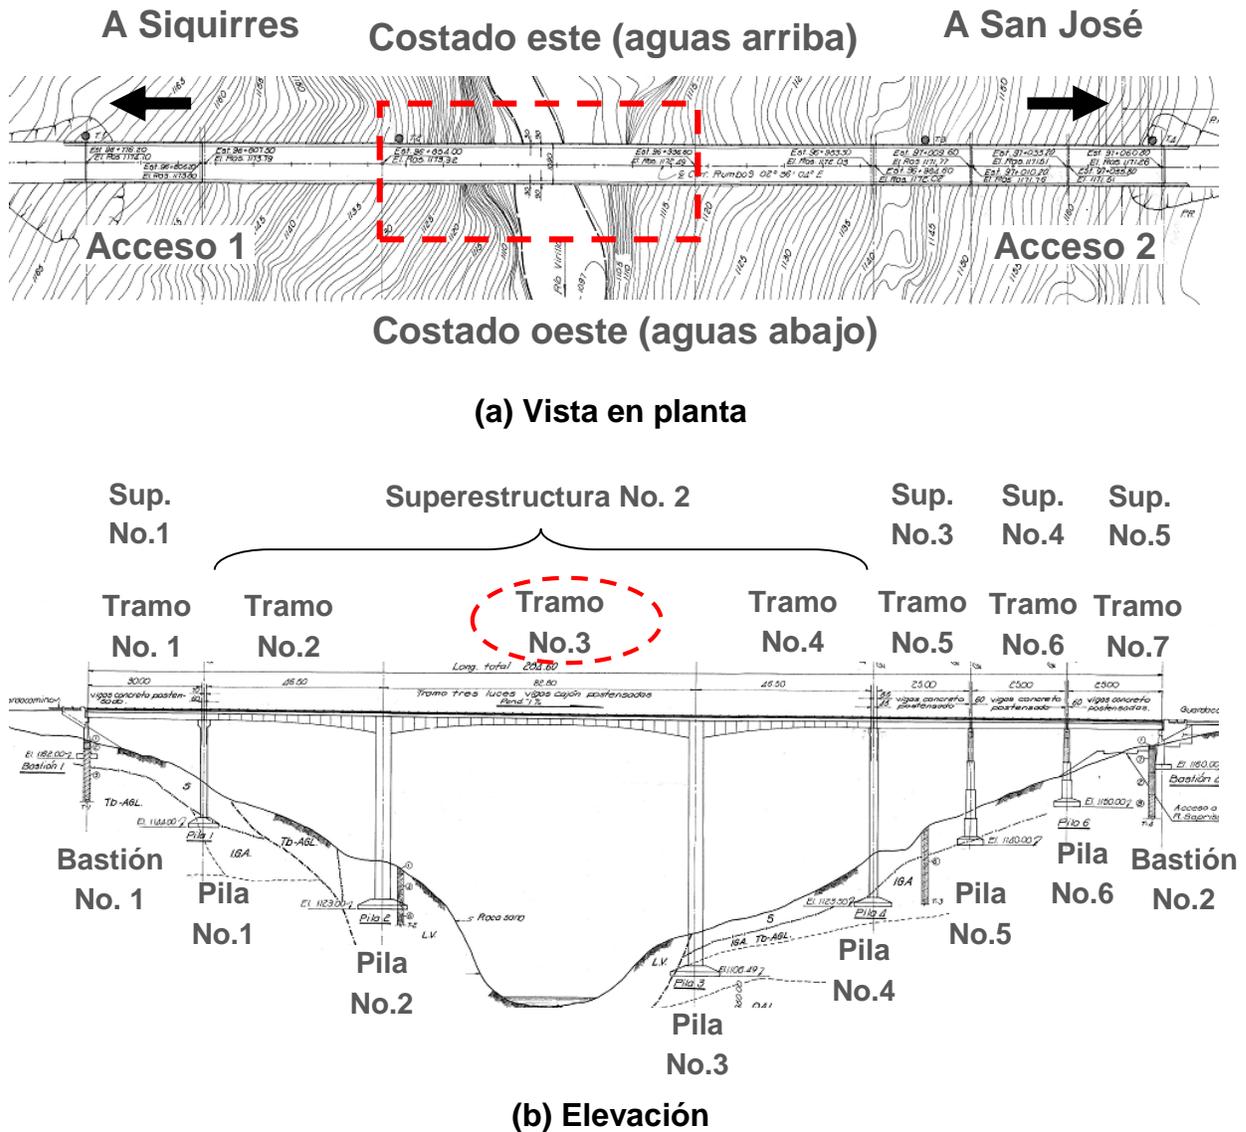
En la Figura 4 (b) se indica la numeración utilizada para identificar los elementos del puente. Se destaca con un círculo punteado rojo el tramo 3, donde se colocaron sensores de aceleración y se obtuvieron datos en las mediciones del 2017 y 2018.

Figura 4. Identificación de los elementos del puente. El tramo resaltado con la línea roja punteada es el tramo en estudio en este informe

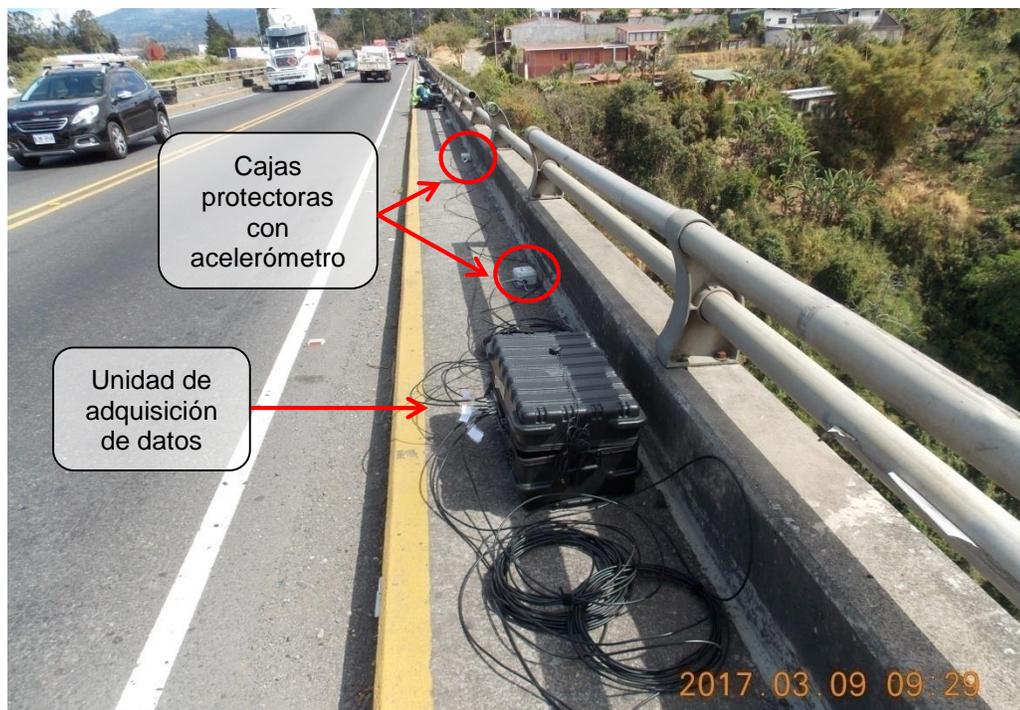
Figura 5. Colocación de sensores sobre las aceras del puente. Nótese que el monitoreo no interrumpe el tránsito de vehículos

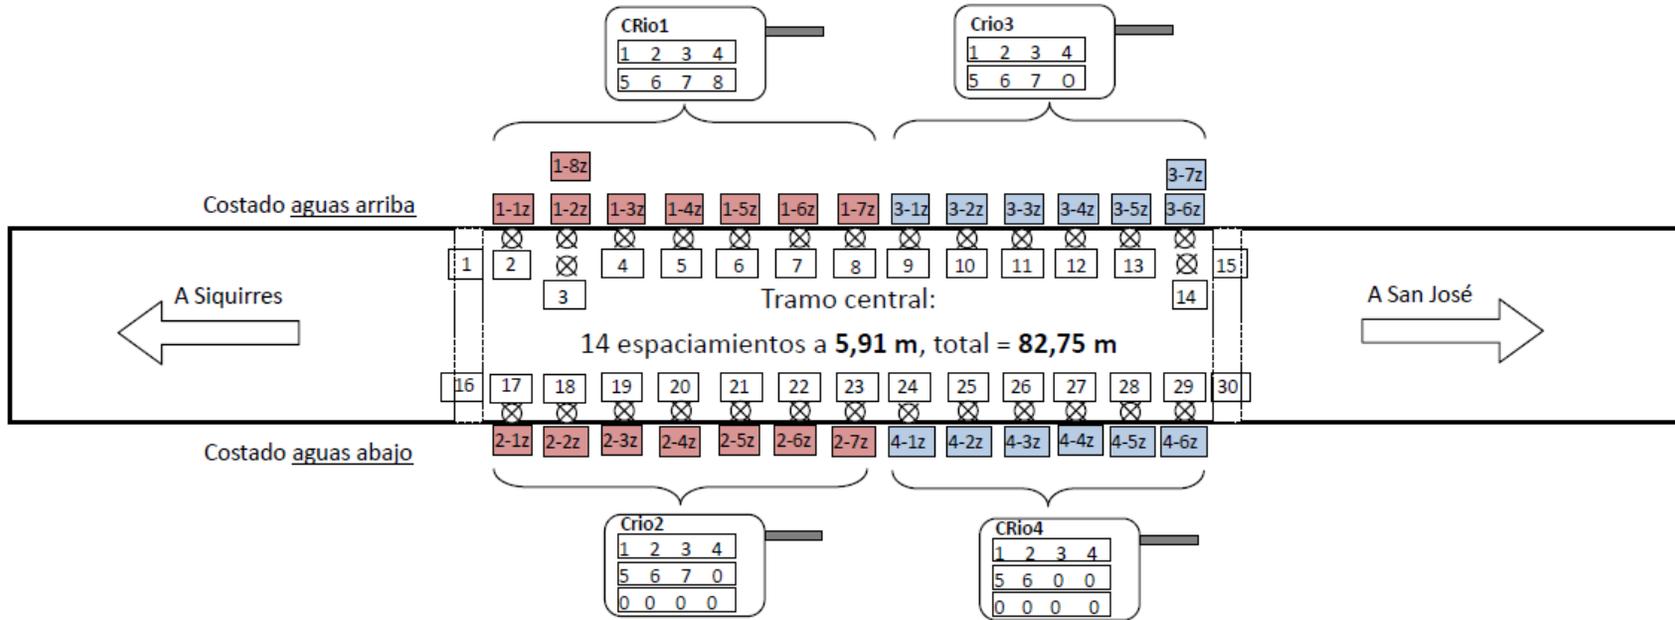
En los registros de aceleraciones del 2017 y del 2018, se empleó la misma distribución de sensores utilizada en el tramo 3 en el 2015. Lo anterior no amerita colocar sensores en los tramos 2 y 4, como fue el caso del registro de datos del año 2015, haciendo más sencilla la comparación de frecuencias modales. En la Figura 6 se presenta la distribución y numeración de sensores colocados sobre la estructura del puente.

Figura 6. Distribución de sensores sobre el puente sobre el tramo No. 3. Los sensores conectados a los canales 1-8z y 3-7z se utilizaron en el registro de datos del 2017

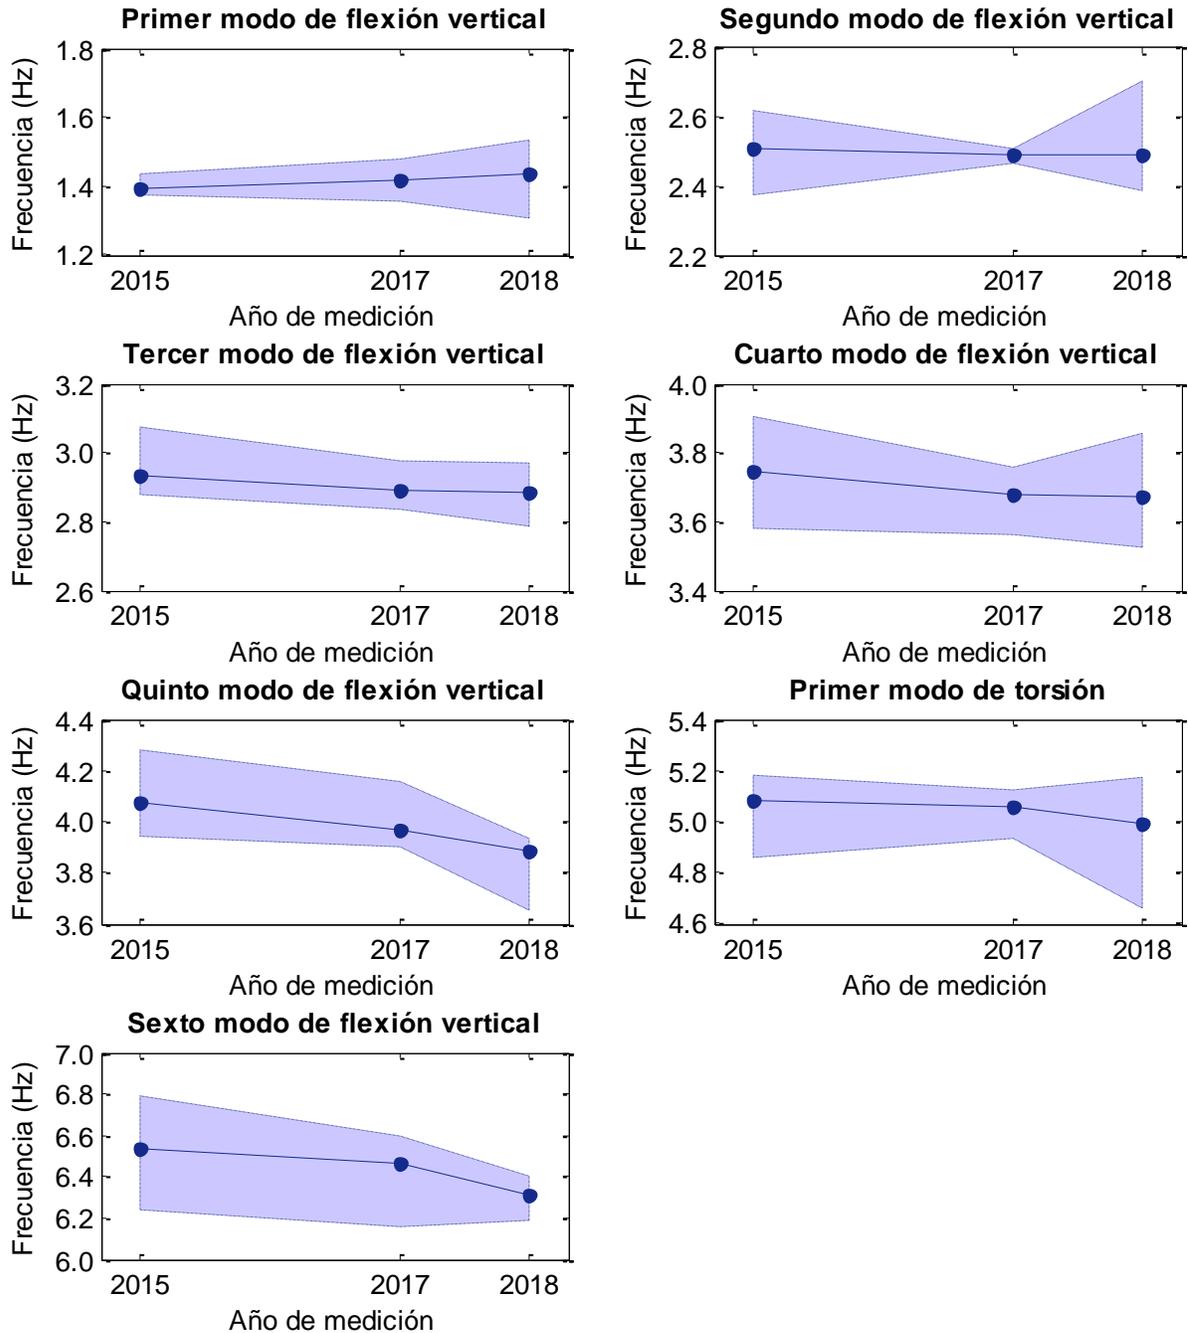
En el Cuadro 2 se presentan los valores de las frecuencias extraídas de la medición realizada en el 2015, 2017 y 2018, obtenidas a partir del método SSI-COV. Para el caso del primer modo de flexión vertical del 2015, se realizó nuevamente el análisis con los datos originales con el fin de corroborarlo con una mayor cantidad de veces y mejorar la precisión del resultado, aumentando la cantidad de bloques de datos analizados y variando la tasa de decimación de los datos. Al observar los porcentajes de diferencia, se aprecia que a pesar de que son bajos en la mayoría de los modos, con excepción del valor promedio del primer modo, todos los demás redujeron el valor de la frecuencia en las mediciones del 2017 y 2018 con respecto al valor del 2015, lo cual se puede observar de manera gráfica en la Figura 7.

Al evidenciar en el resto de modos (con excepción del primero) una reducción en el valor de sus frecuencias, aun tratándose de una disminución que podría considerarse como menor (2,50% de diferencia como máximo, entre la frecuencia del 2017 contra la del 2015 y 4,62%, entre la frecuencia del 2018 contra la del 2015), esto podría significar la posible degradación de la estructura producto de un progresivo avance de daño.

Figura 7. Comparación de frecuencias obtenidas a partir de registro del 2015, 2017 y 2018, del puente sobre el río Virilla en la Ruta Nacional No. 32 Las zonas sombreadas representan el rango comprendido entre el máximo y mínimo de las frecuencias identificadas para cada modo, delimitadas al unir los valores máximo y mínimo de las frecuencias experimentales para cada año de medición.

Finamente, como se ha evidenciado una disminución en las frecuencias de sus formas modales que son indicio de una posible disminución en la rigidez global o local de la superestructura No. 2 asociado a una progresión de daño, el LanammeUCR realizará el monitoreo del comportamiento dinámico del puente de forma regular, para darle seguimiento a los valores de las frecuencias. Estas mediciones y sus resultados se comunicarán de forma oportuna a la Administración.

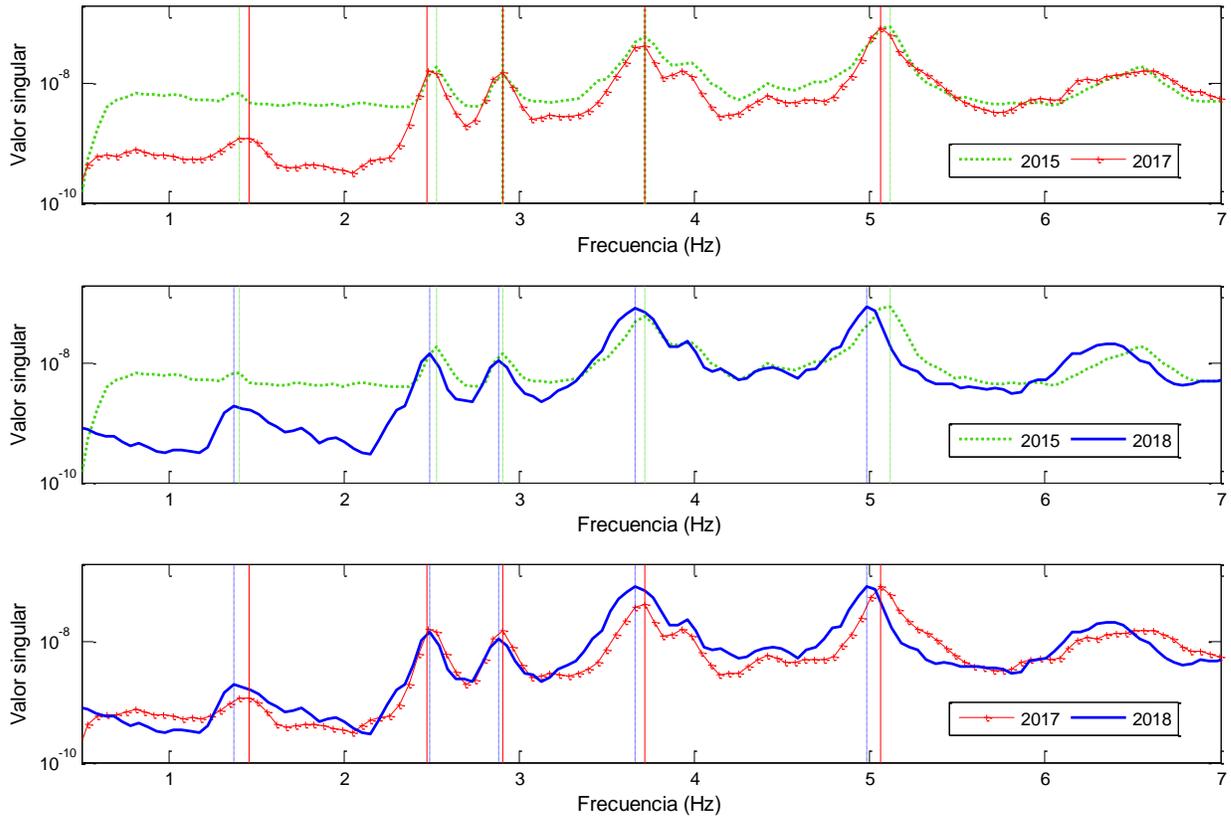
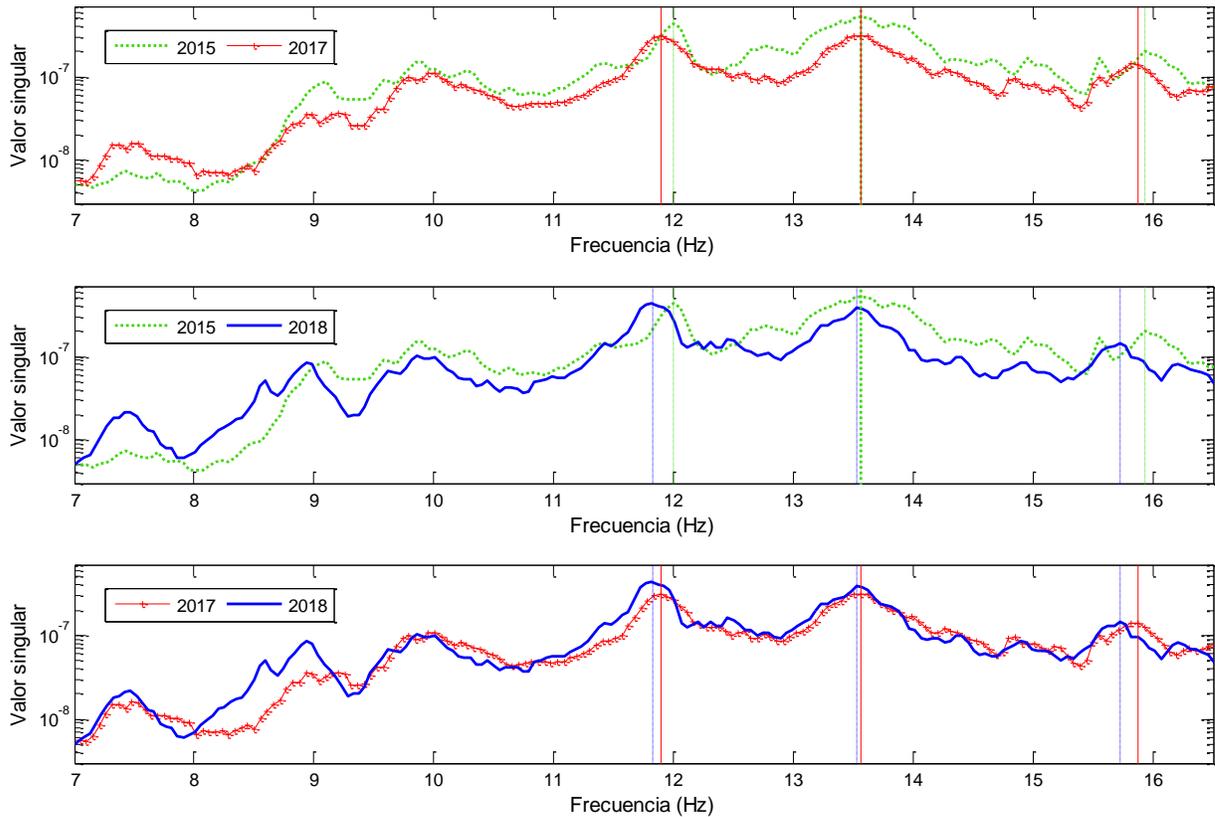
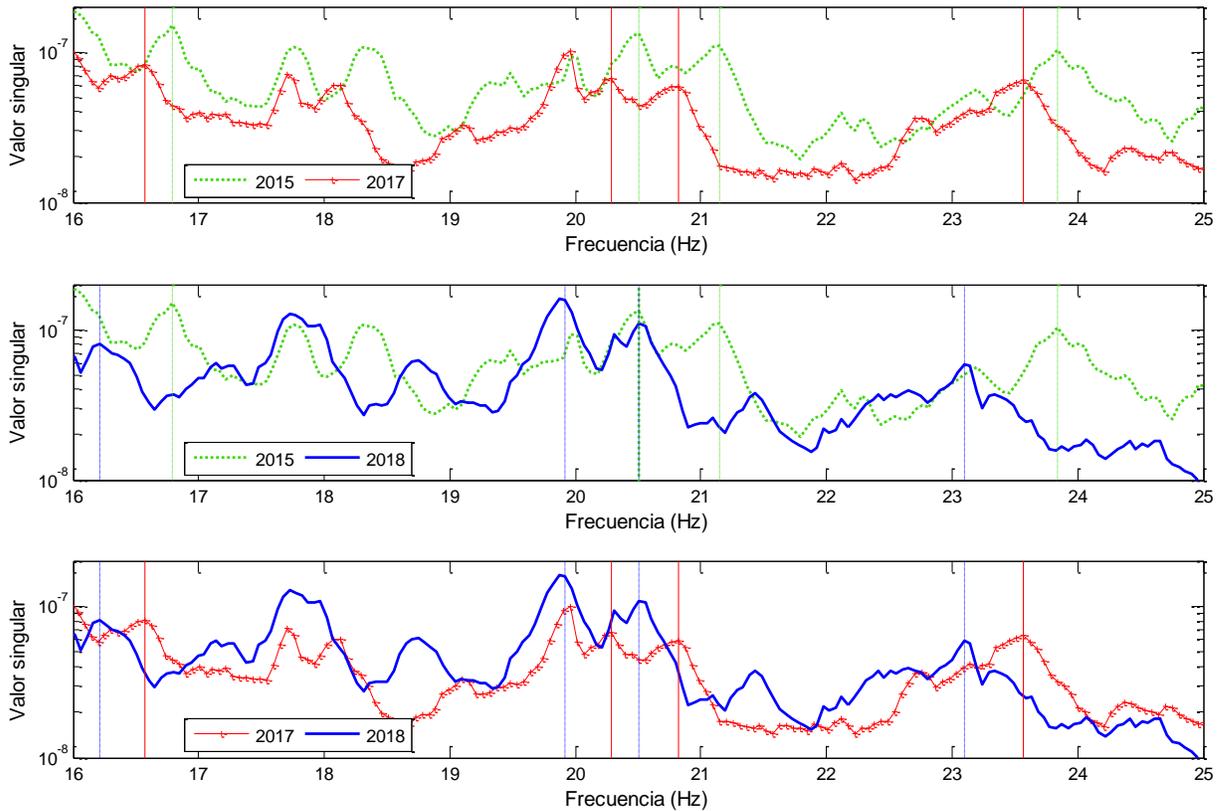
Las líneas verdes punteadas de los gráficos (ver Figura 8, Figura 9 y Figura 10) representan el espectro del 2015, las azules continuas el del 2017 y las rojas con cruces el del 2018. Acá, al igual que en los resultados del método SSI-COV, se aprecia la disminución de las frecuencias. Dicha disminución se determina analizando los picos del espectro de frecuencias de los modos globales de la estructura identificados en el año 2015. En la Figura 10 se presentan resultados de modos superiores donde el corrimiento y el aumento de la tasa de reducción de frecuencia con el avance de los años es más evidente.

Figura 8. Comparación de promedios del primer valor singular contra frecuencias, extraídos del método FDD de los registros obtenidos en el 2015, 2017 y 2018

Figura 9. Continuación de comparación de promedios del primer valor singular contra frecuencias, extraídos del método FDD de los registros obtenidos en el 2015, 2017 y 2018

Figura 10. Continuación de comparación de promedios del primer valor singular contra frecuencias, extraídos del método FDD de los registros obtenidos en el 2015, 2017 y 2018

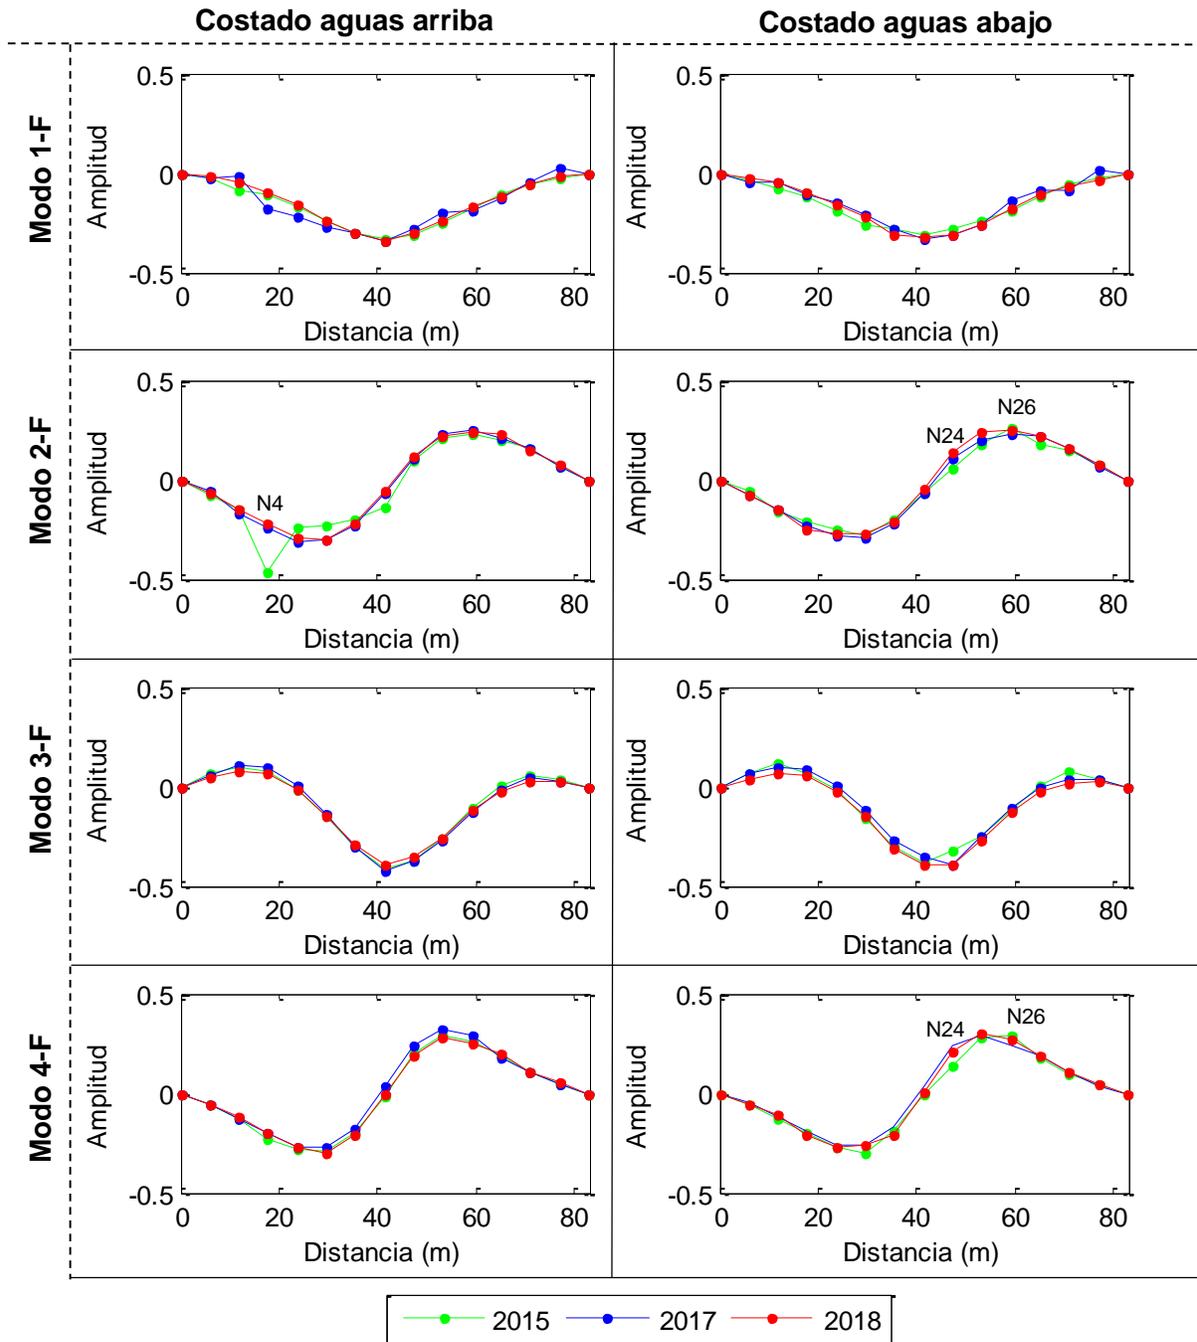
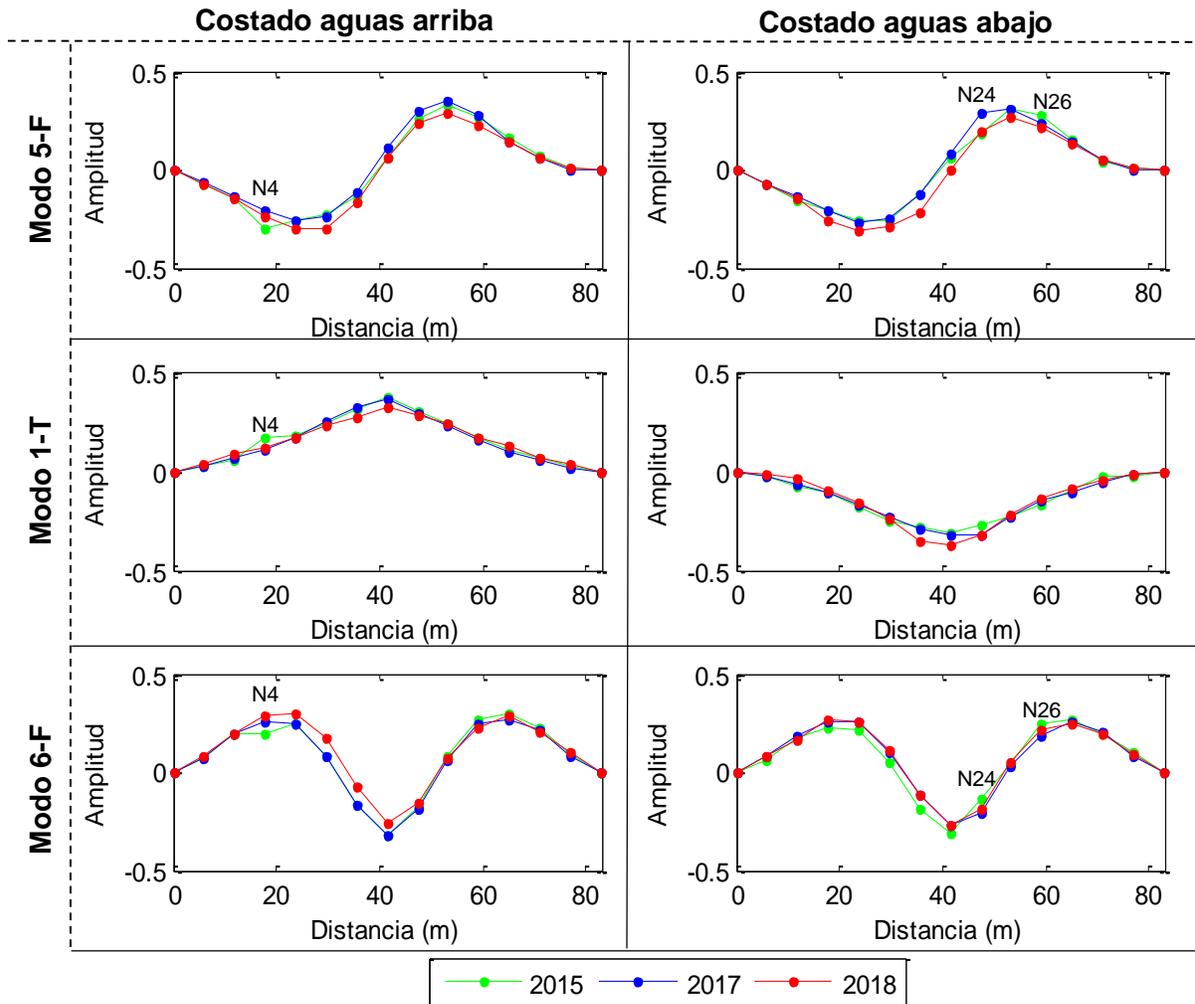
Algunas formas modales obtenidas a partir de los datos del 2015 muestran un cambio de curvatura en el nodo 4 (ver distribución de sensores en Figura 6). El cambio se observa en las formas modales de los modos 2-F, 5-F, 1-T y 6-F del costado aguas arriba (ver en Figura 11 y Figura 12); sin embargo, en los resultados del 2017 y 2018 no se identificó el pico o cambio de curvatura mencionado anteriormente. Como no se identificó el cambio de curvatura en los últimos monitoreos, no puede haber certeza para inferir que haya un daño local en ese punto de la estructura lo cual será necesaria su evaluación en monitoreos futuros.

Cabe rescatar que el primer modo de flexión se piensa que tuvo baja excitación y por ende fue difícil de identificar, por lo que los resultados de las formas modales no muestran curvas suaves como en otros casos.

Figura 11. Superposición de formas modales obtenidas a partir de registros del 2015, 2017 y 2018, de costado aguas arriba y costado aguas abajo del puente sobre el río Virilla en la Ruta Nacional No. 32. N4, 24 y 26 señalan los nodos 4, 24 y 26.

Figura 12. Continuación de superposición de formas modales obtenidas a partir de registros del 2015, 2017 y 2018, de costado aguas arriba y costado aguas abajo del puente sobre el río Virilla en la Ruta Nacional No. 32. N4, 24 y 26 señalan los nodos 4, 24 y 26.

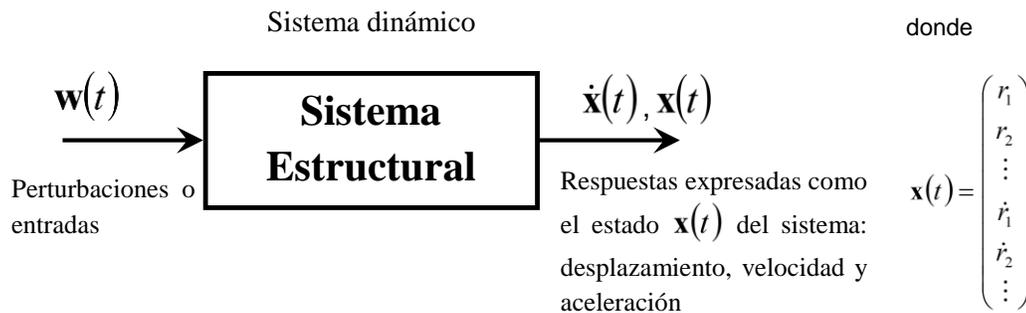
edificios. En dichas pruebas se coloca instrumentación permanente en la base y el nivel superior de los edificios, y en el caso de los edificios de gran altura en los niveles intermedios, para el estudio y monitoreo del comportamiento de la estructura ante los desplazamientos inducidos por el sismo. En este caso, las aceleraciones registradas en la base serían la entrada al edificio, el que es considerado como el sistema, y la respuesta del mismo sería la salida, tal como se ilustra esquemáticamente en la Figura A.1.

Figura A.1. Esquema conceptual de un sistema dinámico

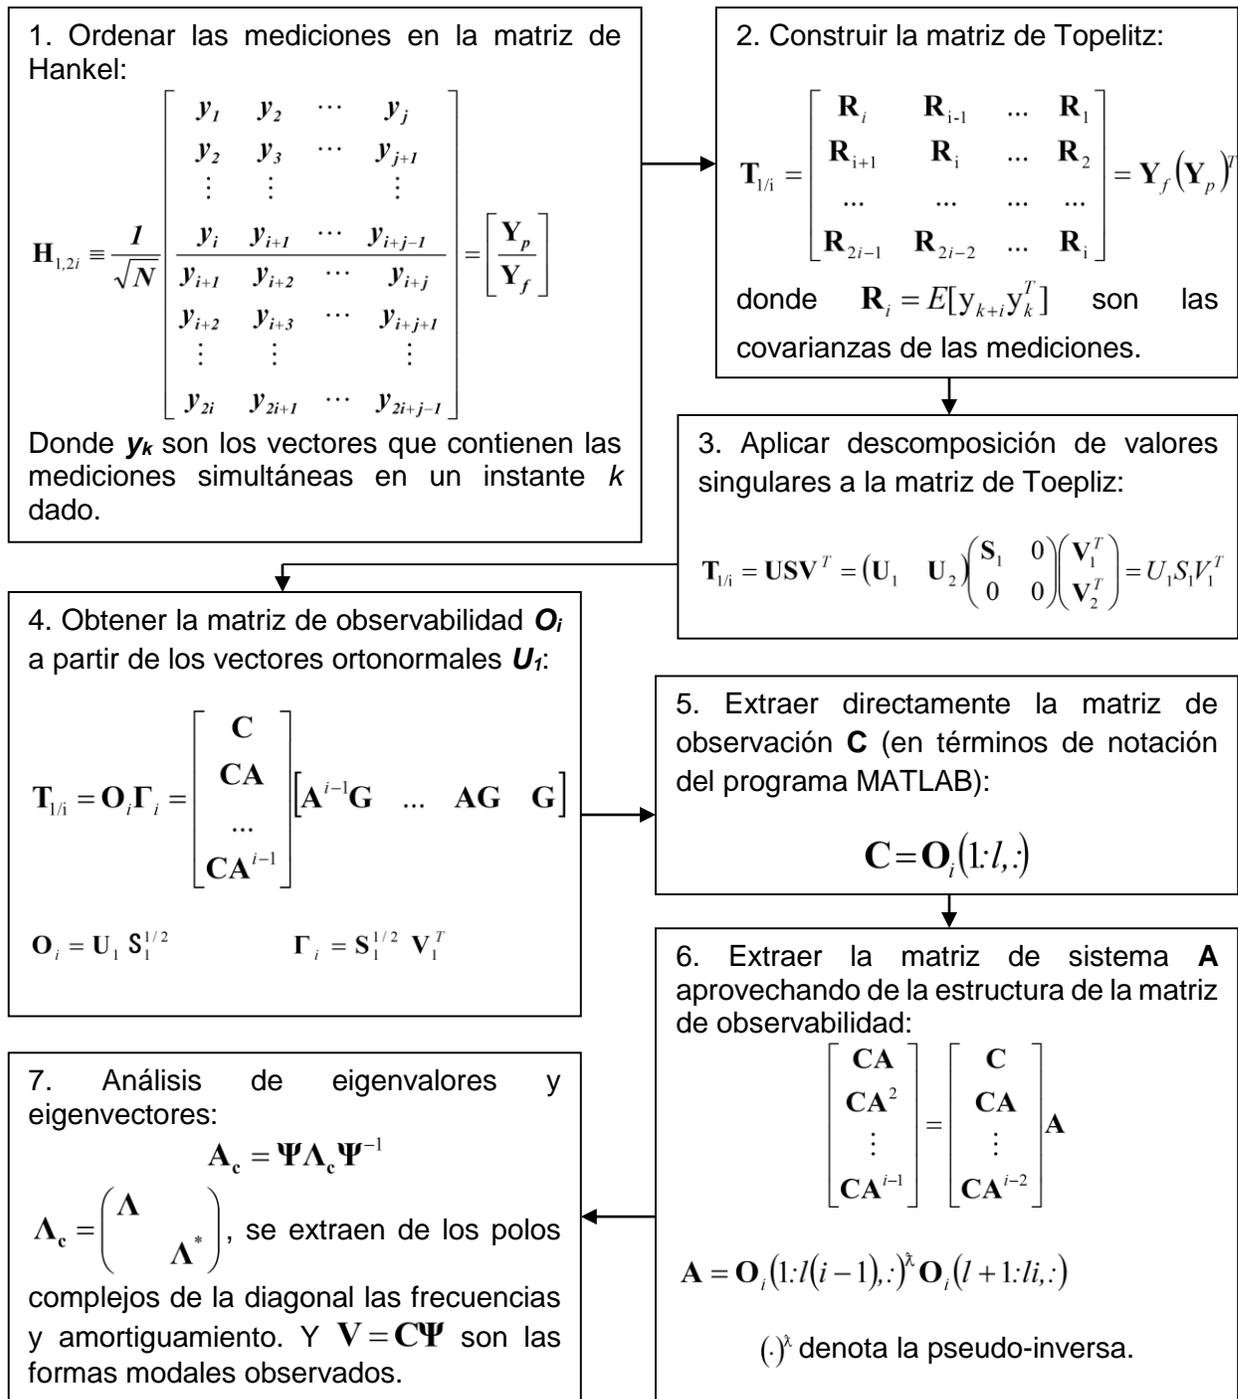
Figura A.2. Diagrama de flujo del método SSI-COV

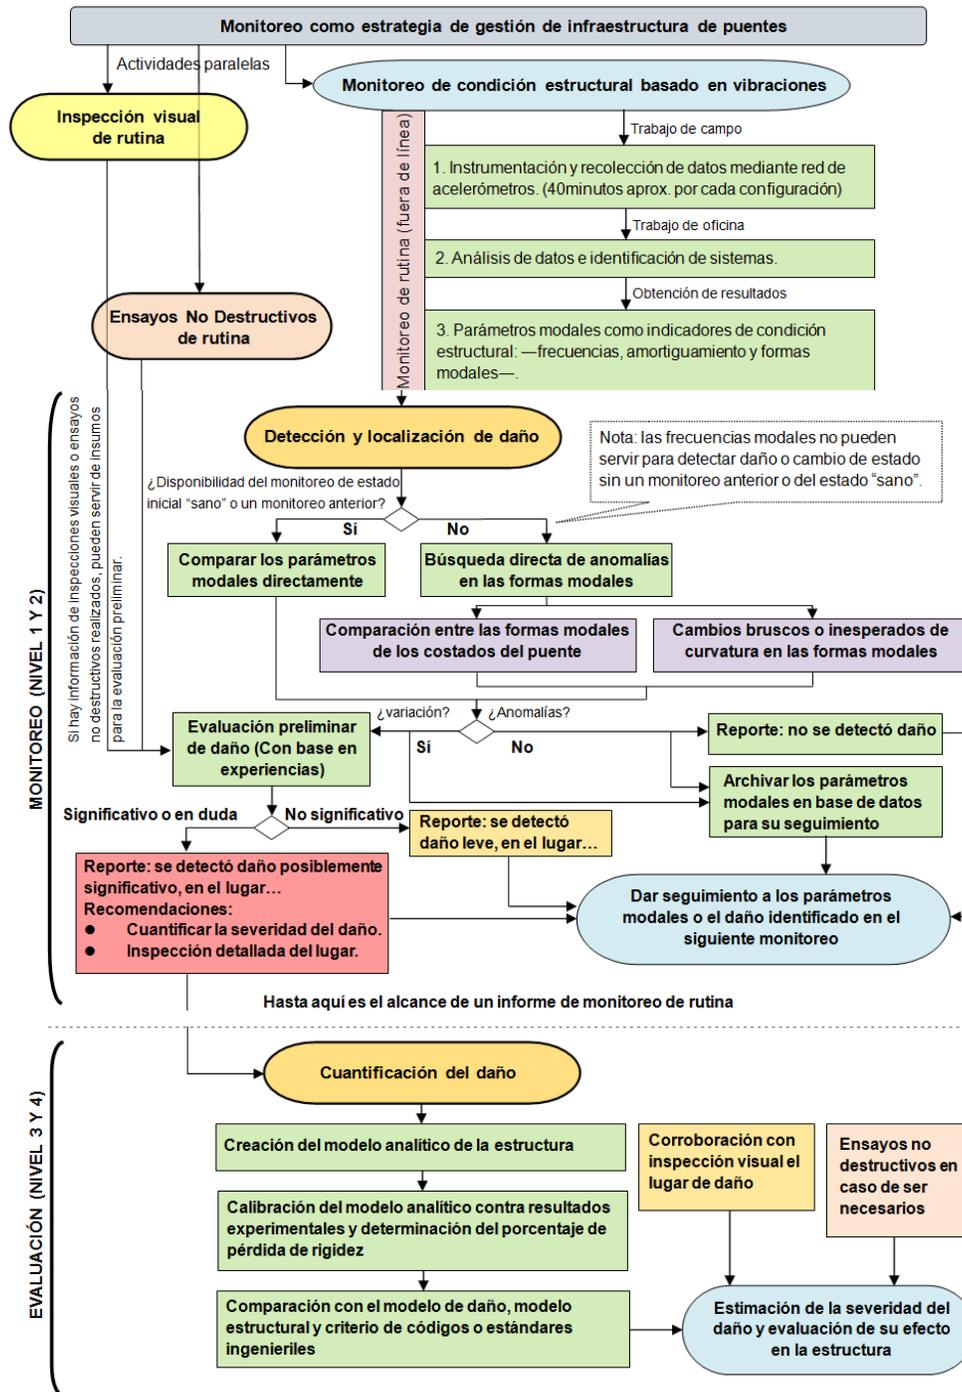
Figura B.1. Diagrama de flujo del monitoreo de condición estructural basado en vibraciones

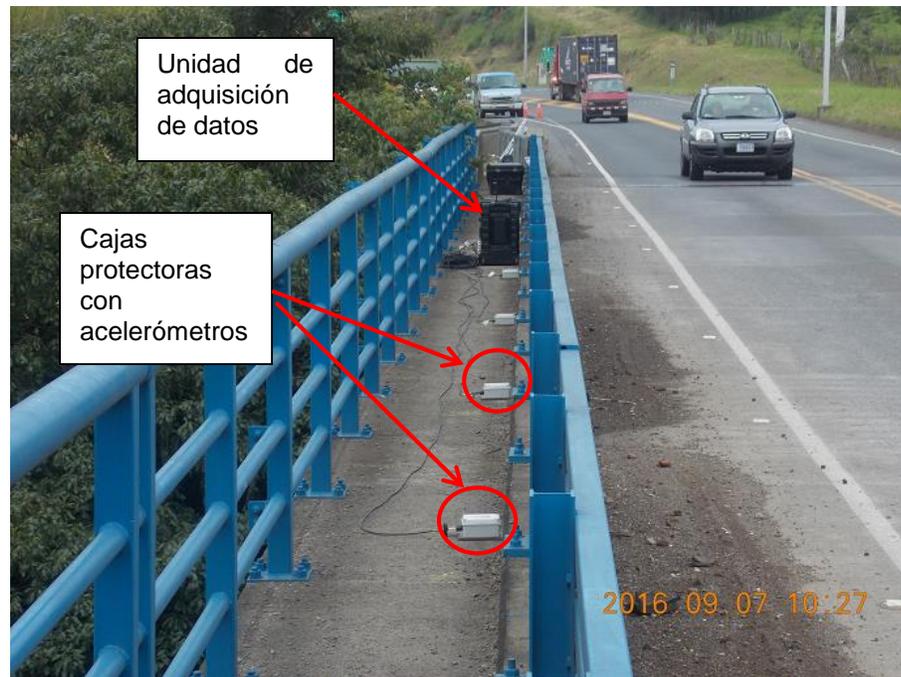
Figura B.2. Ejemplo de toma de datos sobre las aceras de un puente, nótese que no es necesaria la interrupción del tránsito vehicular

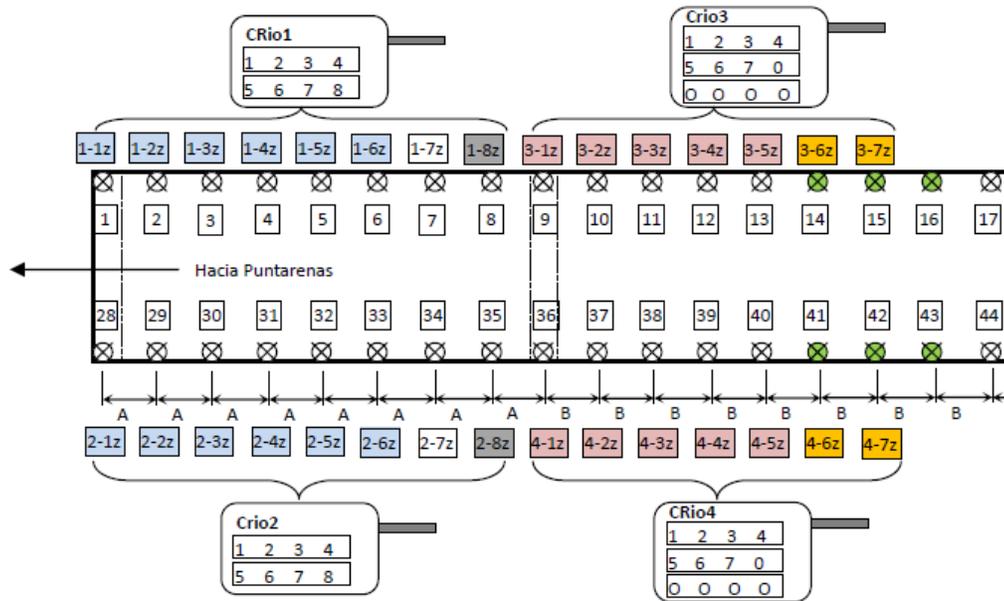
Figura B.3. Ejemplo de distribución de sensores y unidades de adquisición de datos en la primera configuración de un puente

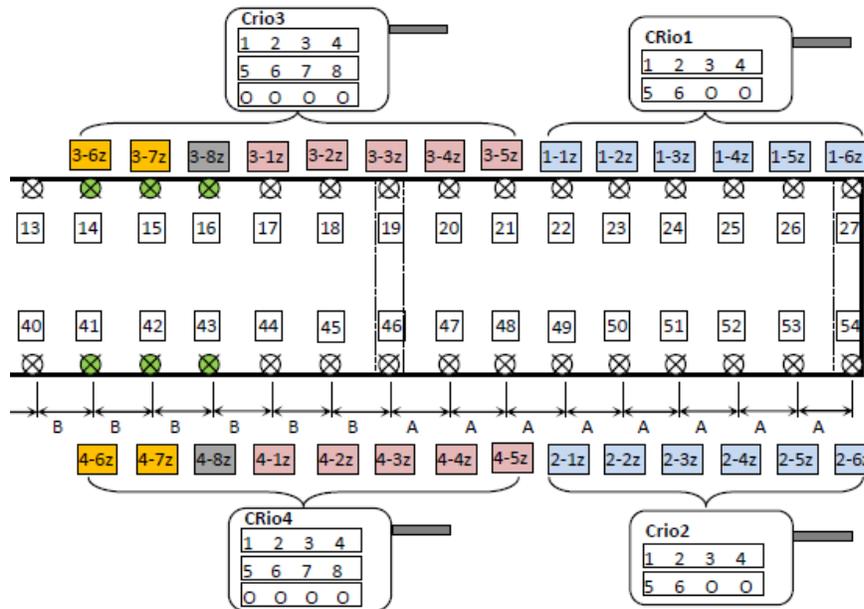
Figura B.4. Ejemplo de distribución de sensores y unidades de adquisición de datos en la segunda configuración de un puente

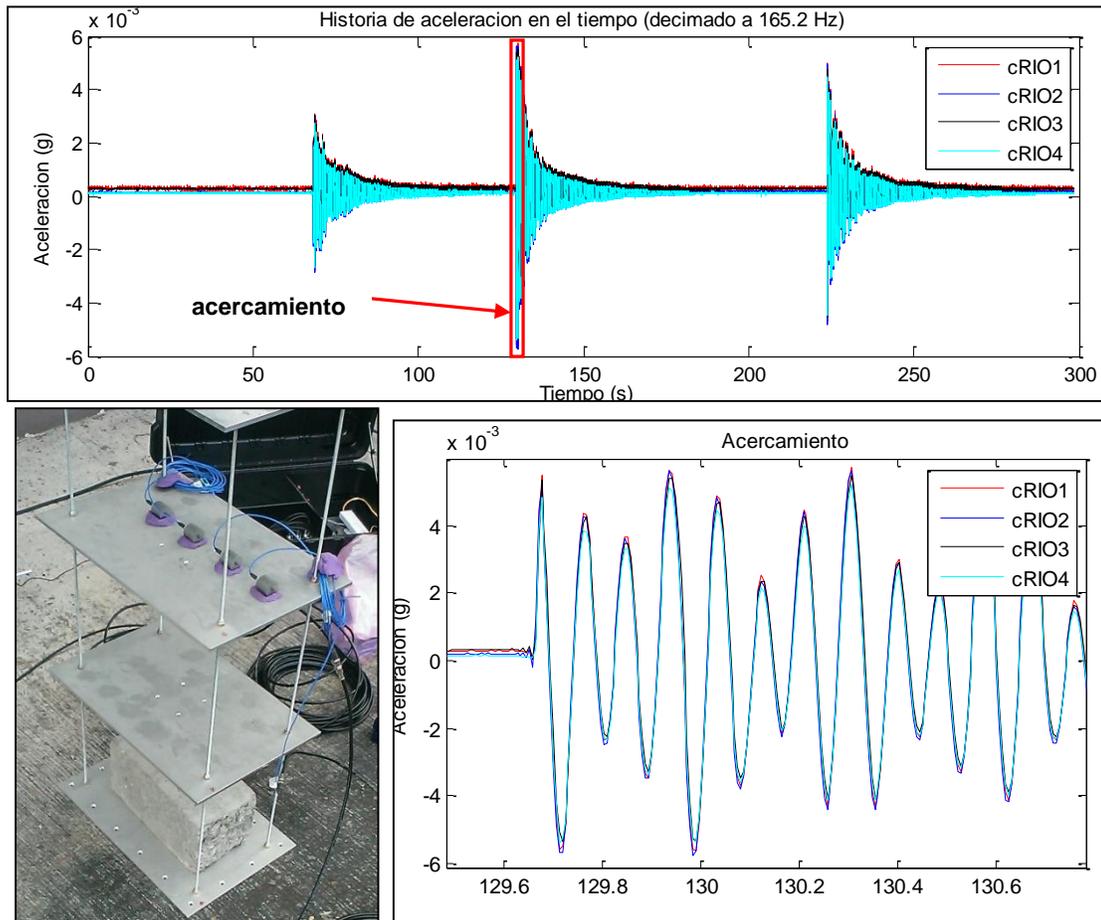
Las frecuencias naturales de la estructura son determinadas gráficamente a partir del diagrama de estabilización. Únicamente aquellos modos (parámetros modales) que se estabilizan conforme aumenta el orden de la matriz de Toeplitz se tomarán en cuenta, caso contrario podría tratarse de modos transitorios o modos no bien excitados de los que no se obtendrá buena calidad y certeza en su identificación. En la Figura B.6 se presenta, a manera de ejemplo, el diagrama de estabilización correspondiente a la estructura utilizada en laboratorio (el modelo sencillo de 3 niveles presentado en la Figura B.5) para la validación de sistema de adquisición de datos.

Figura B.5. Ejemplo de cuatro registros de aceleración sincronizados provenientes de cuatro sensores instalados sobre una estructura sencilla en movimiento libre, Abajo a la derecha se presenta un acercamiento de un tramo de un segundo

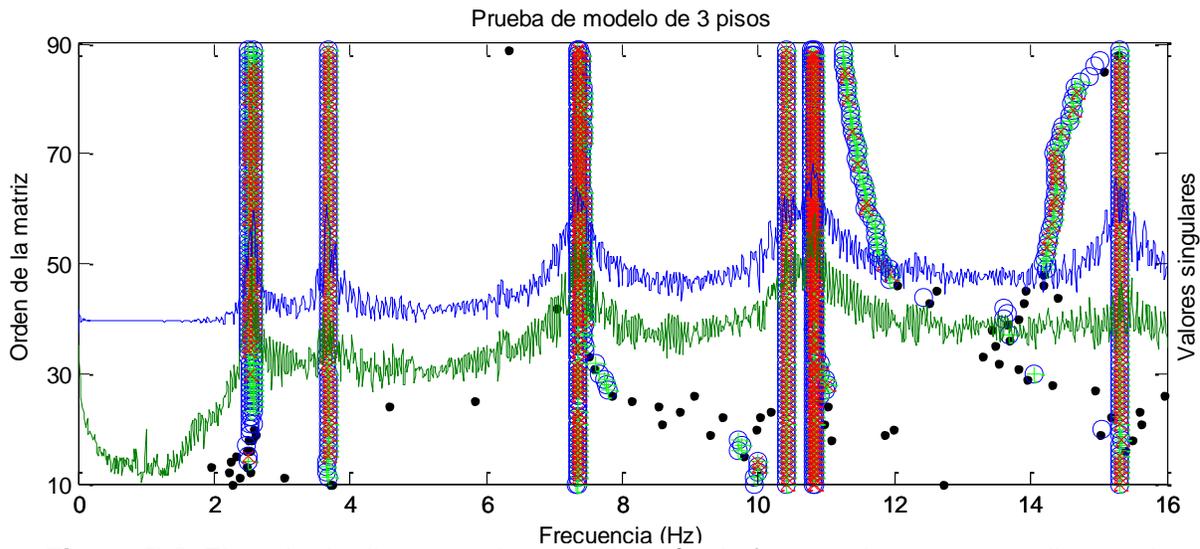
Además, superpuesto al diagrama de estabilización de la Figura B.6 se encuentra el resultado del método de Descomposición en el Dominio de Frecuencias ("Frequency Domain Decomposition", FDD por sus siglas en inglés), el cual también es un método de subespacios en el dominio de la frecuencia que consiste en aplicar Descomposición de Valores Singulares de la matriz de densidad espectral cruzada.

Figura B.6. Ejemplo de diagrama de estabilización de frecuencias correspondiente a la estructura sencilla mostrada en la Figura B.5
Fuente: Liu-Kuan, et. al., 2015a
