LABORATORIO NACIONAL
DE MATERIALES Y MODELOS ESTRUCTURALES

LM-PIE-UP-M01-2019

SEGUIMIENTO AL MONITOREO DE LA CONDICIÓN ESTRUCTURAL BASADO EN VIBRACIONES

SUPERESTRUCTURA DEL PUENTE SOBRE EL RÍO VIRILLA RUTA NACIONAL No. 32

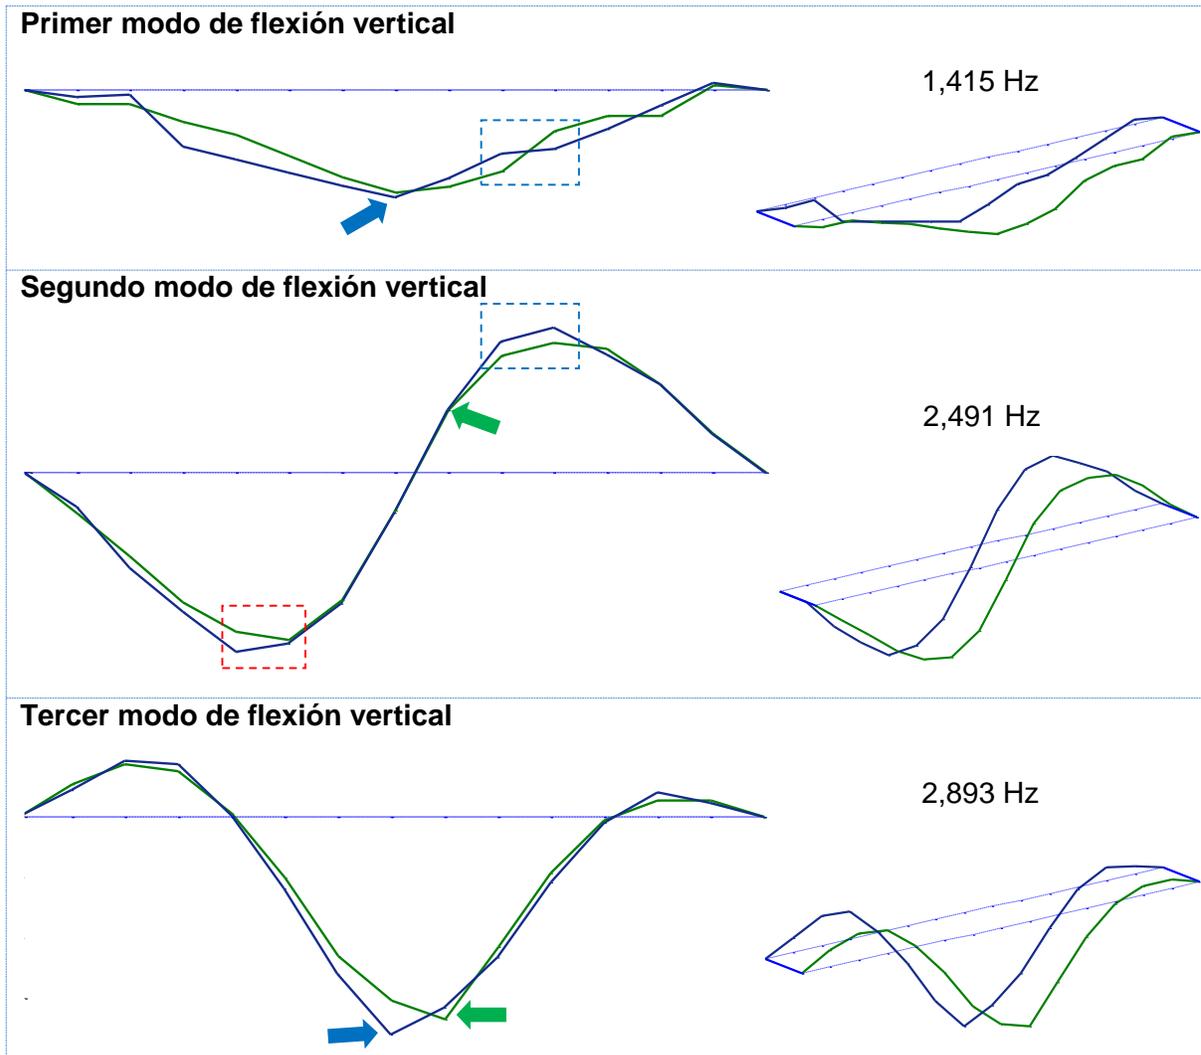
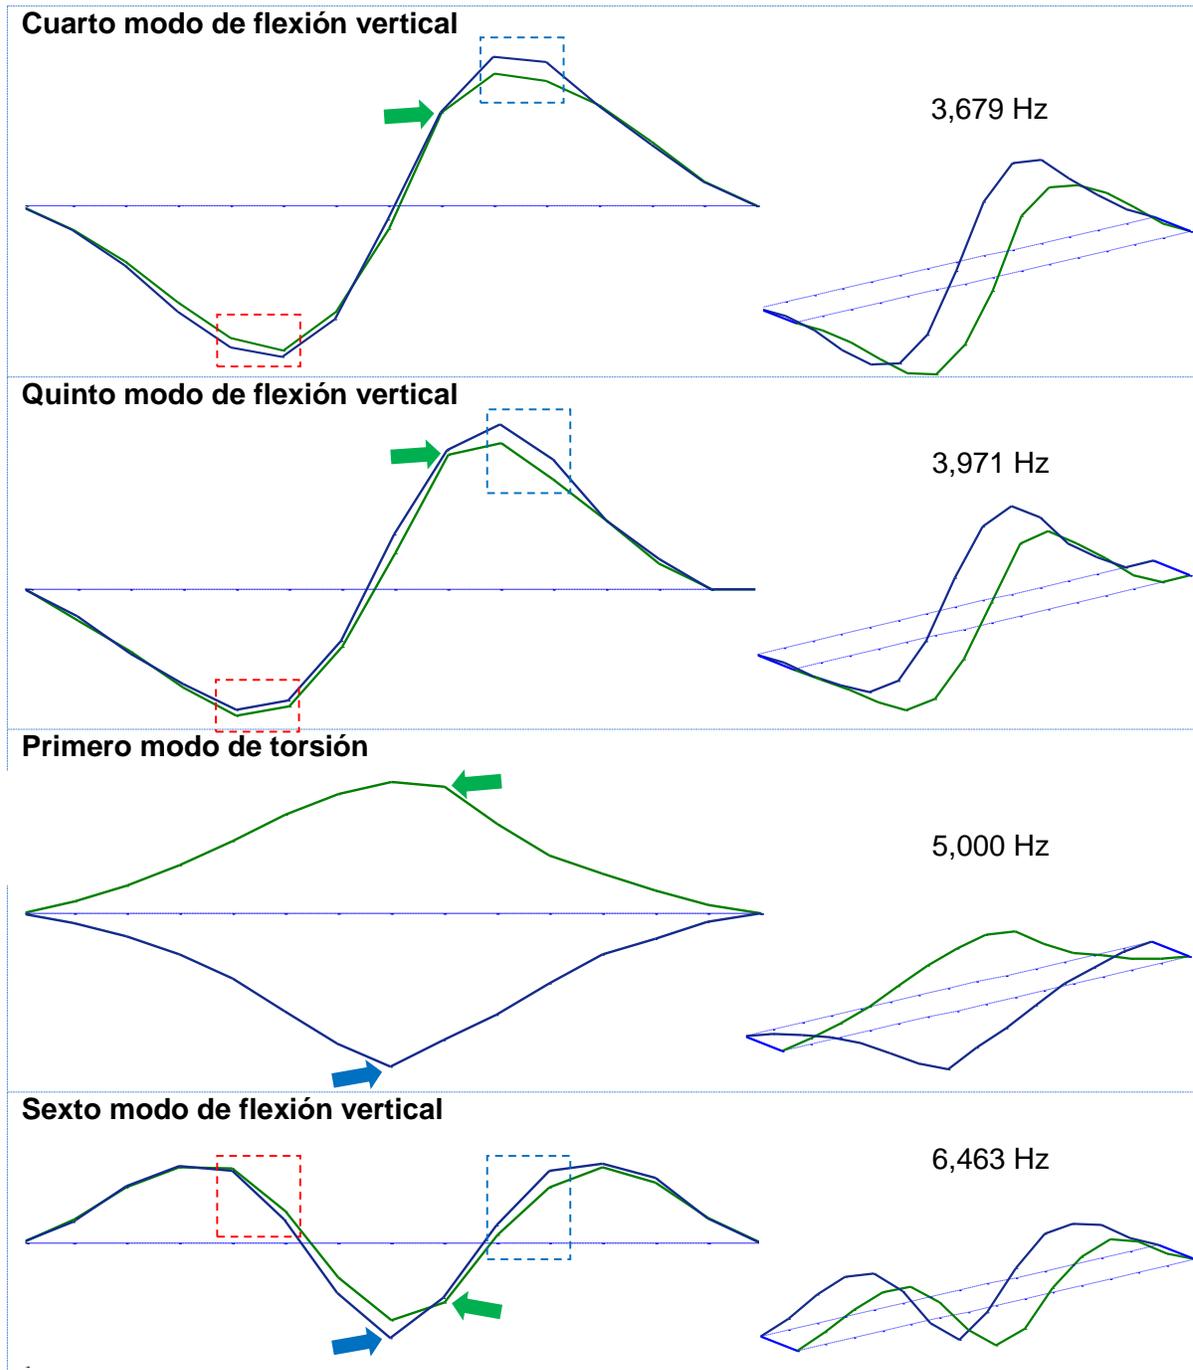
Figura C.1. Vista en elevación y tridimensional de formas modales experimentales identificadas, el costado aguas abajo del puente (costado oeste) se representa con la línea de color verde y el costado aguas arriba (costado este), con la línea azul

Figura C.2. Continuación de vista en elevación y tridimensional de formas modales experimentales identificadas, el costado aguas abajo del puente (costado oeste) se representa con la línea de color verde y el costado aguas arriba (costado este), con la línea azul

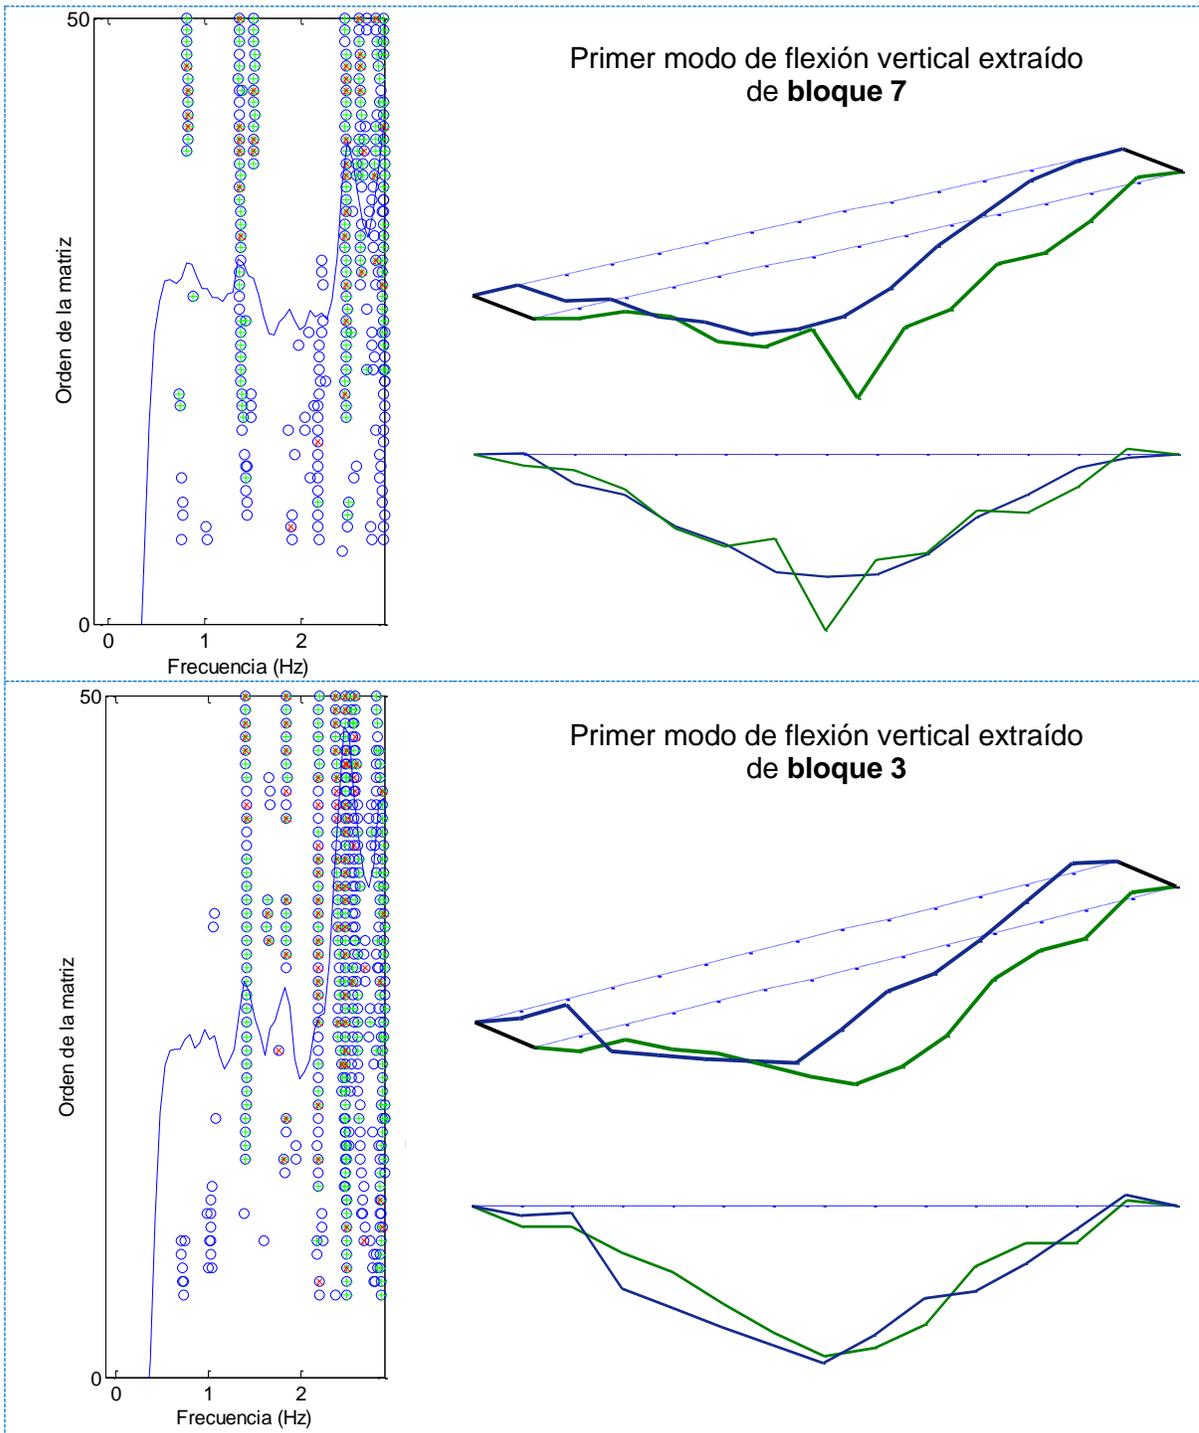
Para el primer modo de vibración del puente se encontró variación entre las formas modales extraídas a partir de distintos bloques de datos. En la Figura C.3 se presenta las formas modales correspondientes al primer modo de la estructura, extraídas a partir de dos bloques de datos; además se presenta el diagrama de estabilización de cada bloque con el fin de evidenciar que el modo realmente se trata de un modo de la estructura (se evidencia por la línea vertical que forman los puntos, que indican la estabilización del modo ante el incremento del orden de la matriz). Durante el análisis de los datos se corroboró que el pico del nodo 23 que se observa en la forma modal del bloque 7, no se obtuviera por ruido en la señal. El hecho de que ese pico se haya encontrado solo en las formas modales de ciertos bloques de datos puede deberse a que es el modo con menor amplitud del diagrama de FDD, por lo que puede que no todos los nodos hayan podido ser excitados. En la comprobación en campo que se presenta más adelante, se le da seguimiento a esta anomalía.

Figura C.3. Formas modales del primer modo de la superestructura del puente, extraídas a partir de dos bloques de datos del 2017. El costado aguas abajo del puente (costado oeste) se representa con la línea de color verde y el costado aguas arriba (costado este), con la línea azul

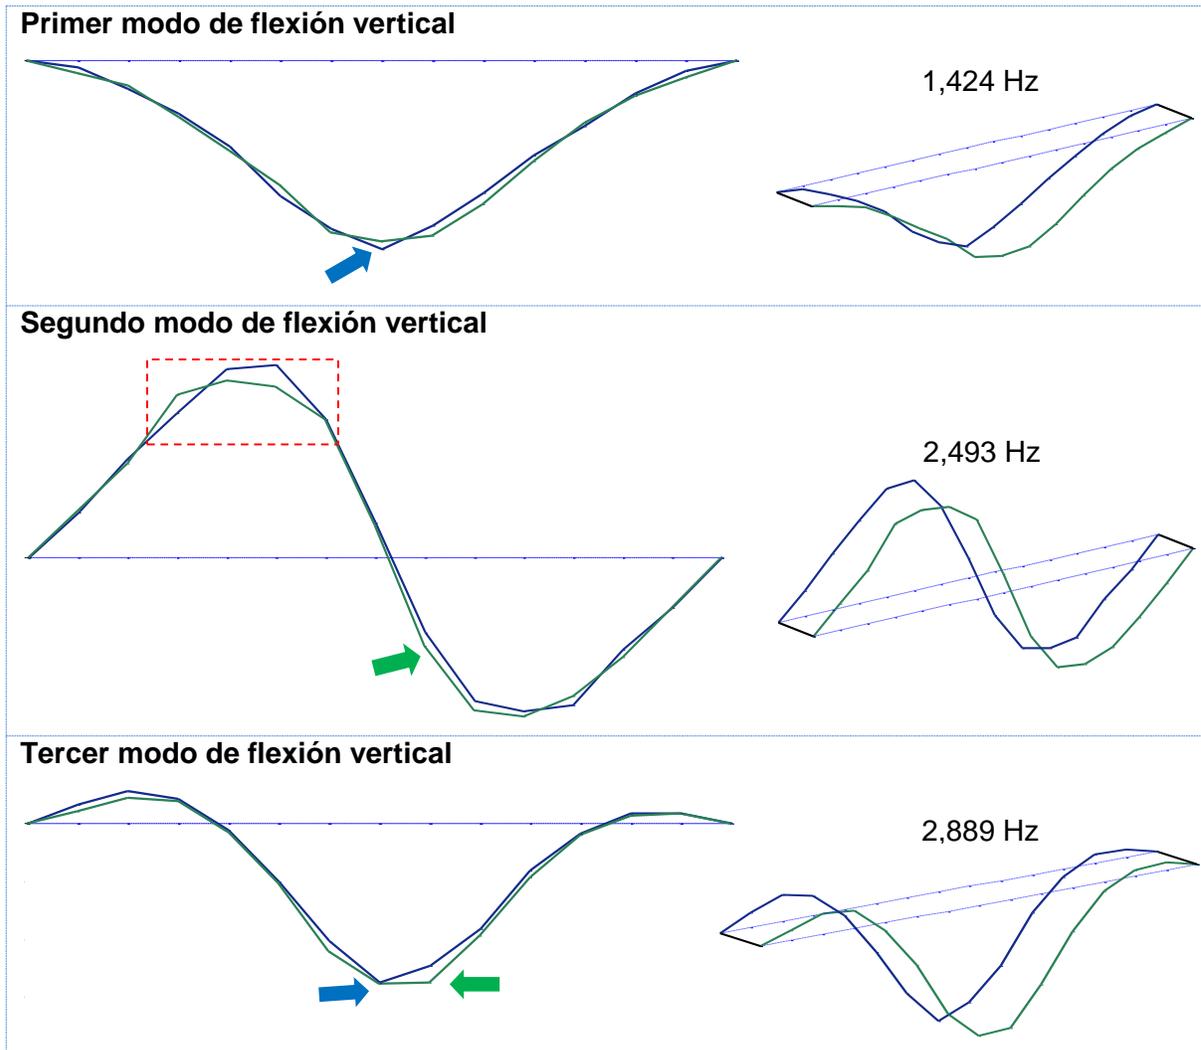
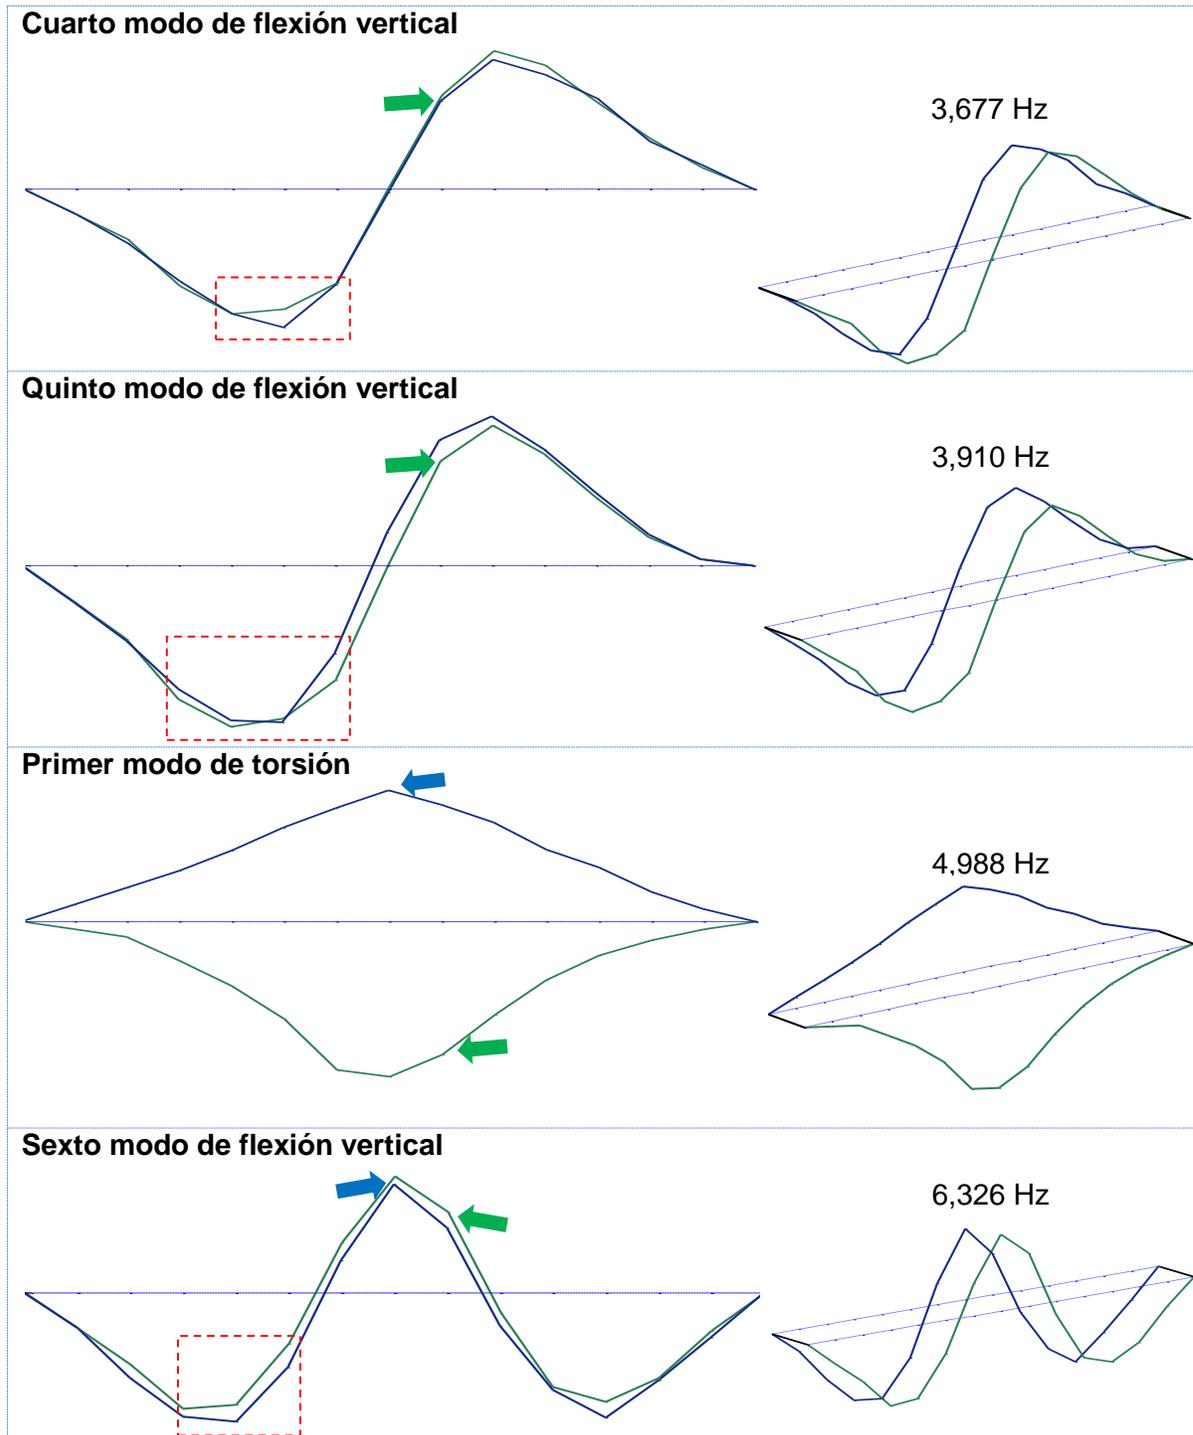
En la Figura C.4 y Figura C.5 se presentan las formas modales de los modos descritos en el Cuadro C.2. Se aprecia algunas diferencias entre la línea de la forma modal del costado aguas abajo (línea verde) con la del costado aguas arriba (línea azul). La flecha azul resalta el nodo 8 que se encuentra en el costado aguas arriba, mientras que la flecha verde destaca el nodo 24 del costado aguas abajo. También se señala con una línea roja punteada, el desfase entre las formas modales del costado aguas arriba y del costado aguas abajo.

Figura C.4. Vista en elevación y tridimensional de formas modales experimentales identificadas a partir de registros del 4 de abril del 2018, el costado aguas abajo del puente (costado oeste) se representa con la línea de color verde y el costado aguas arriba (costado este), con la línea azul

Figura C.5. Continuación de vista en elevación y tridimensional de formas modales experimentales identificadas a partir de registros del 4 de abril del 2018, el costado aguas abajo del puente (costado oeste) se representa con la línea de color verde y el costado aguas arriba (costado este), con la línea azul

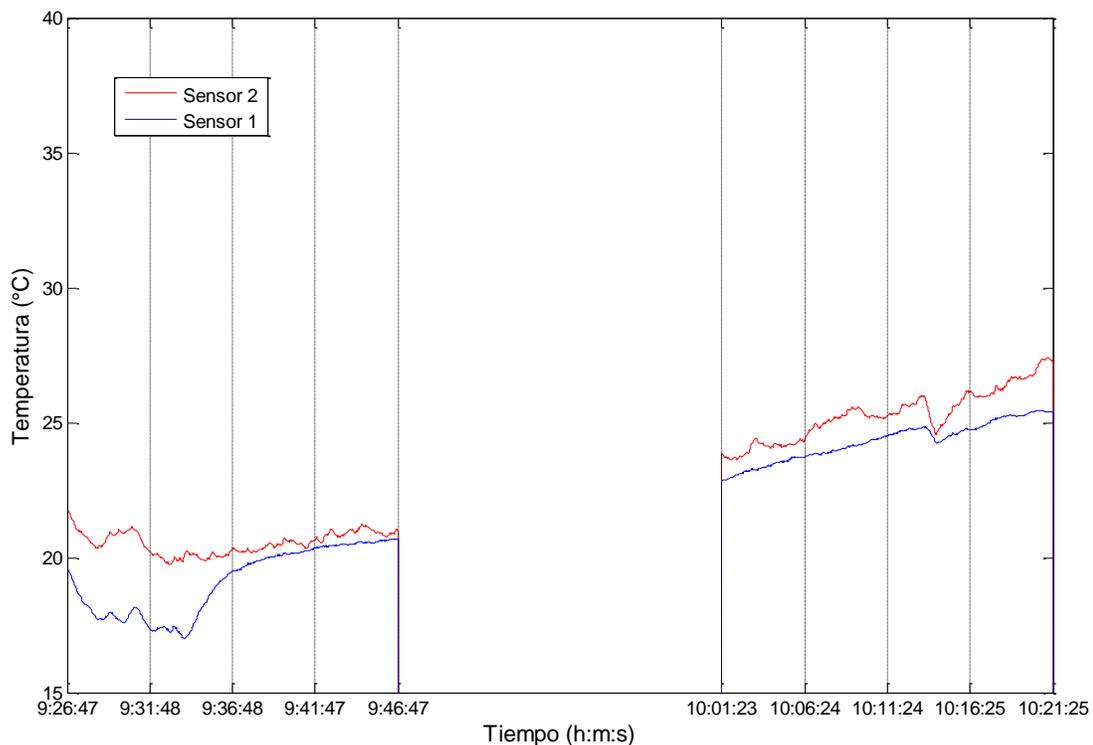
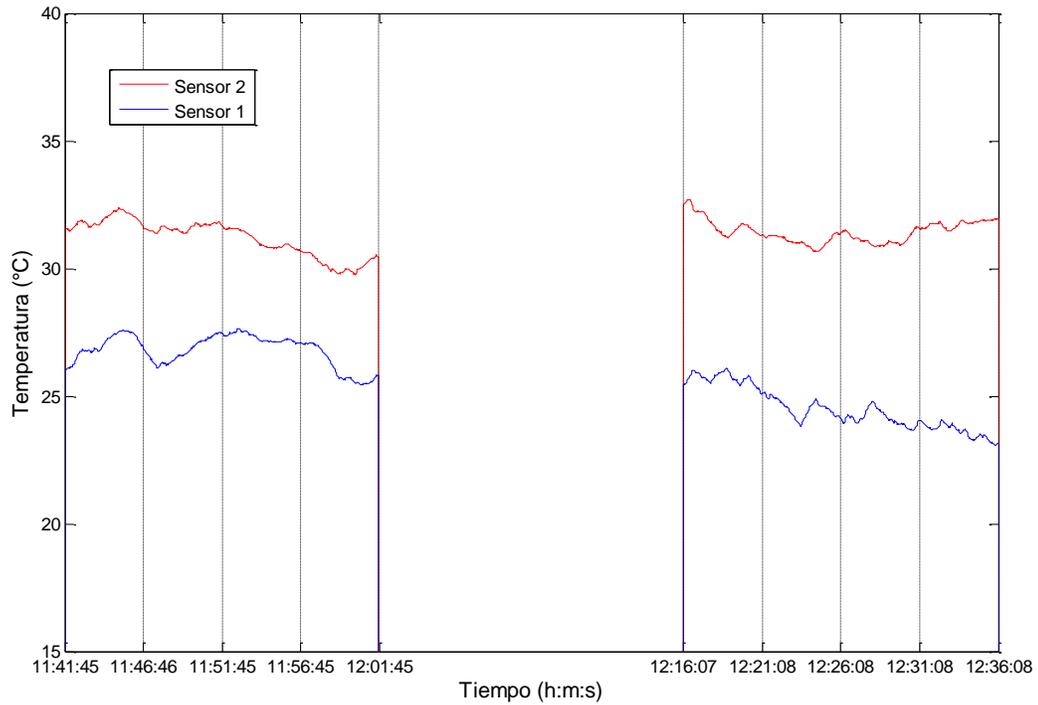
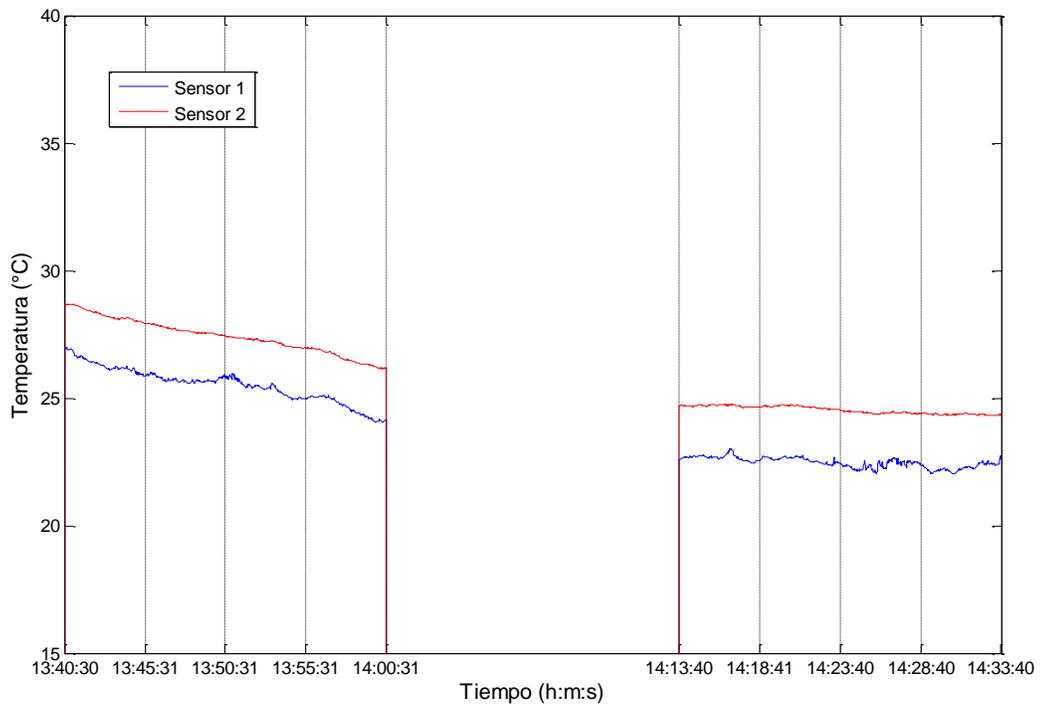
El registro de temperaturas de la medición del 7 de enero del 2015 se presenta en la Figura D.1, Figura D.2 y Figura D.3. Los espacios en donde no se muestra registro de temperatura, son debido a que se detuvo la toma de datos para realizar algún ajuste o cambio en las configuraciones. Cabe recordar que el monitoreo realizado en el 2015 fue el primero de este tipo realizado por la UP del Lanamme-UCR.

Figura D.1. Registros de temperatura obtenidos el 7 de enero del 2015, las líneas punteadas señalan el inicio y/o fin de un bloque de datos

Figura D.2. Continuación de registros de temperatura obtenidos el 7 de enero del 2015, las líneas punteadas señalan el inicio y/o fin de un bloque de datos

Figura D.3. Continuación de registros de temperatura obtenidos el 7 de enero del 2015, las líneas punteadas señalan el inicio y/o fin de un bloque de datos

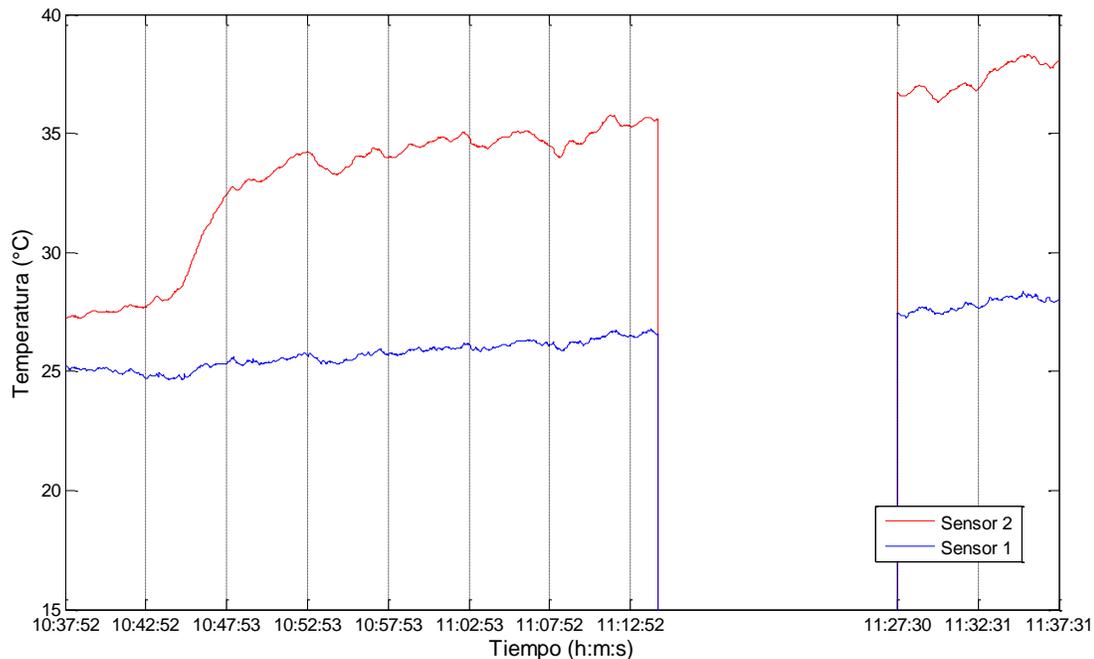
Los registros del 9 de marzo del 2017 se muestran en la Figura D.4. En este caso también se muestra un segmento donde no se presenta registro de temperatura debido a que se detuvo la toma de datos para realizar algún ajuste o cambio en las configuraciones.

Figura D.4. Registros de temperatura obtenidos el 9 de marzo del 2017, las líneas punteadas señalan el inicio y/o fin de un bloque de datos

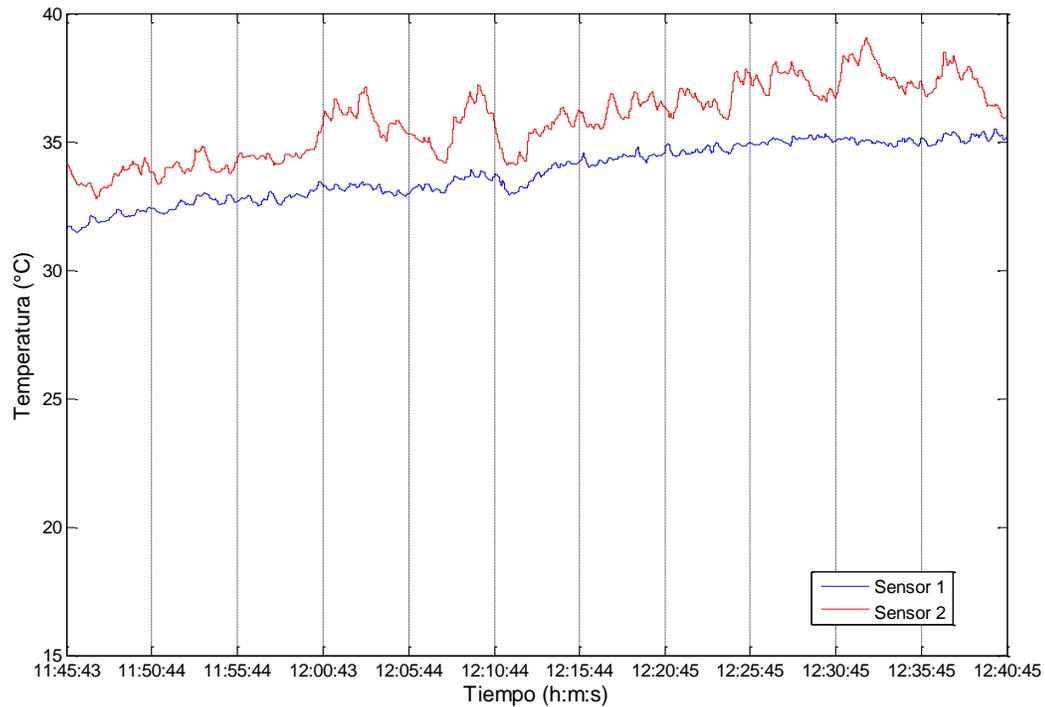
Los registros del 4 de abril del 2018 se observan en la Figura D.5.

Figura D.5. Registros de temperatura obtenidos el 4 de abril del 2018, las líneas punteadas señalan el inicio y/o fin de un bloque de datos

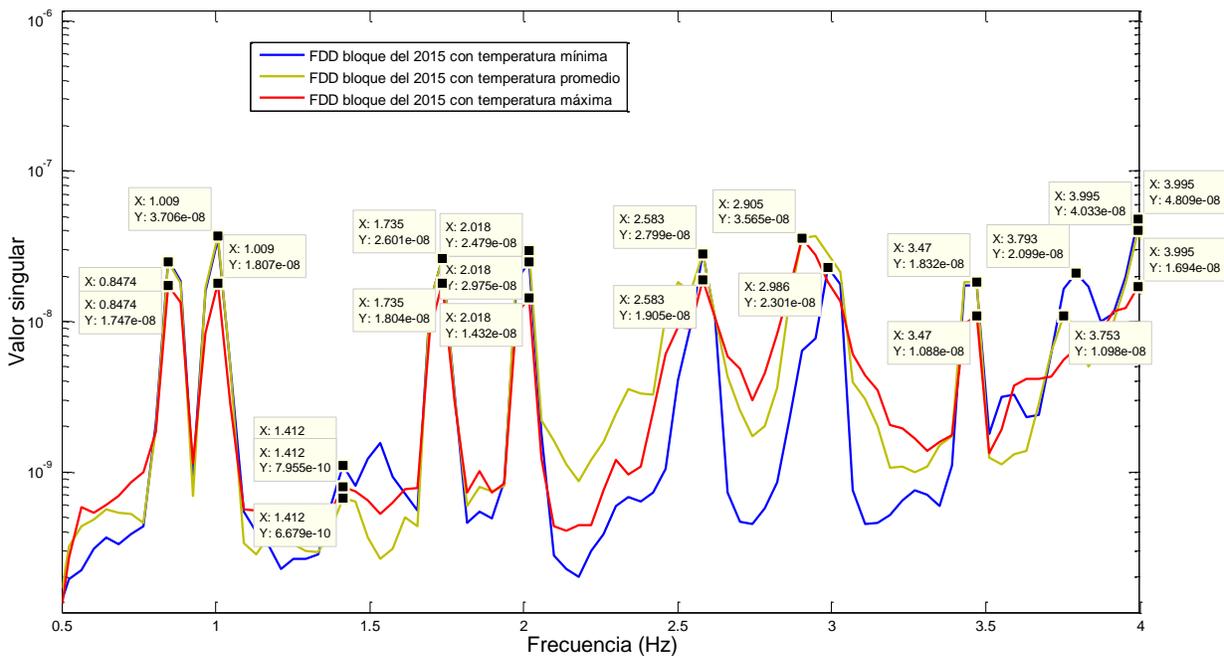
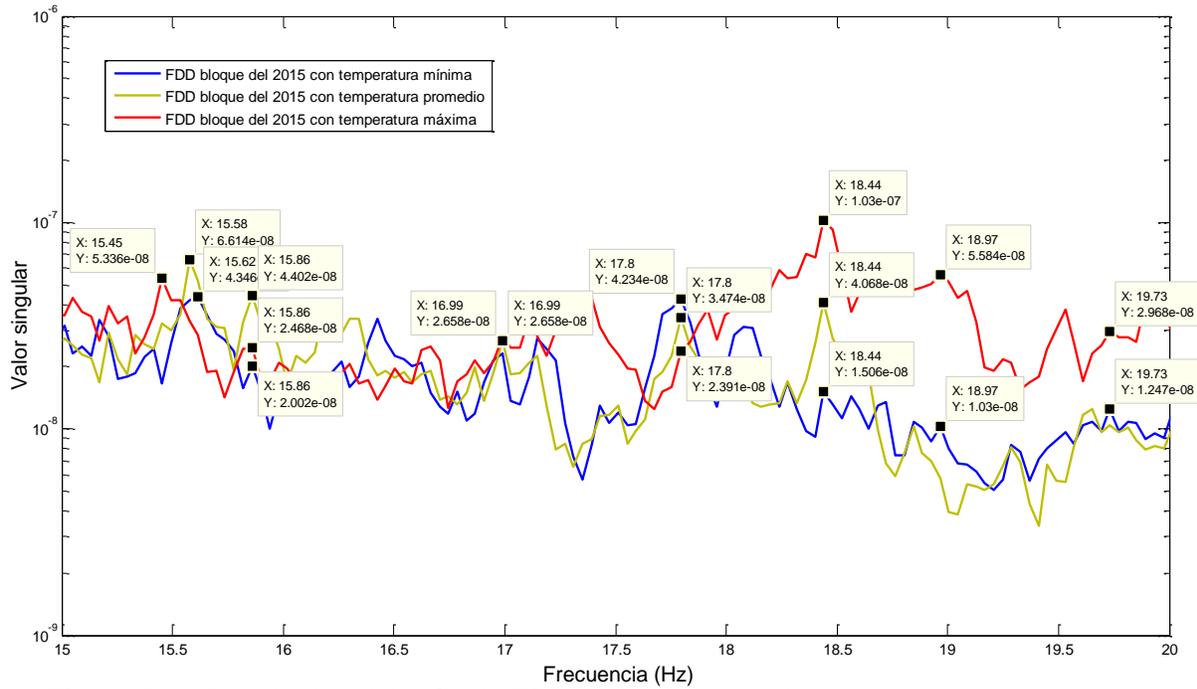
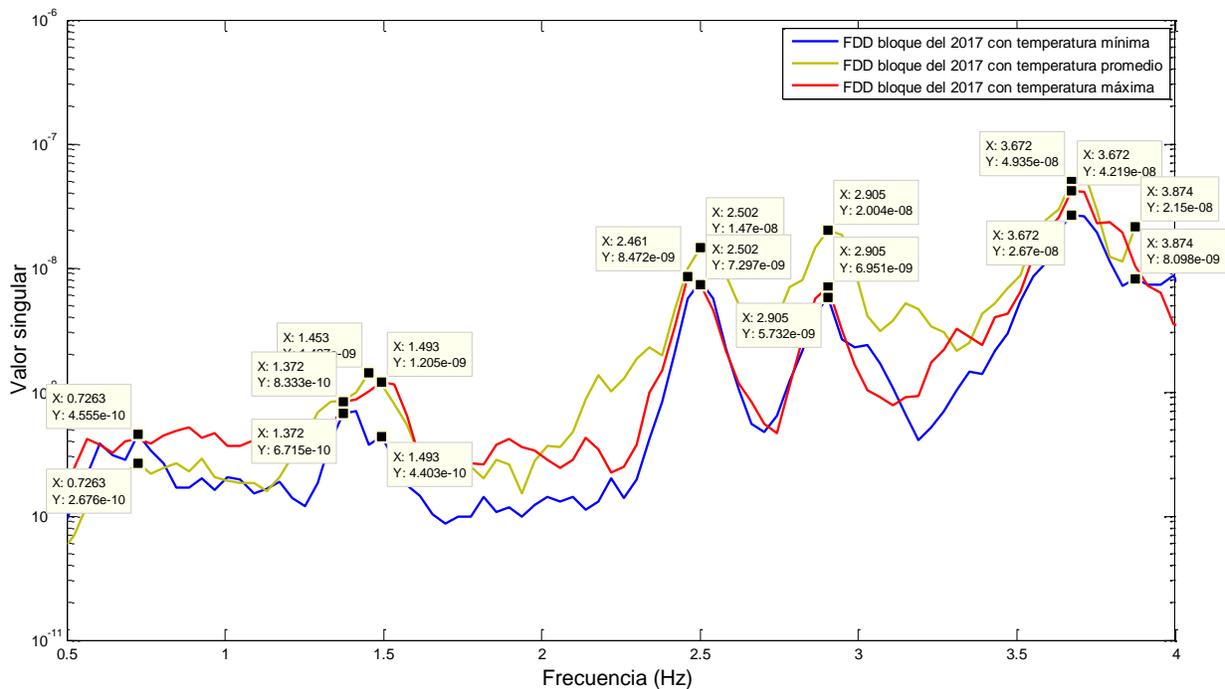
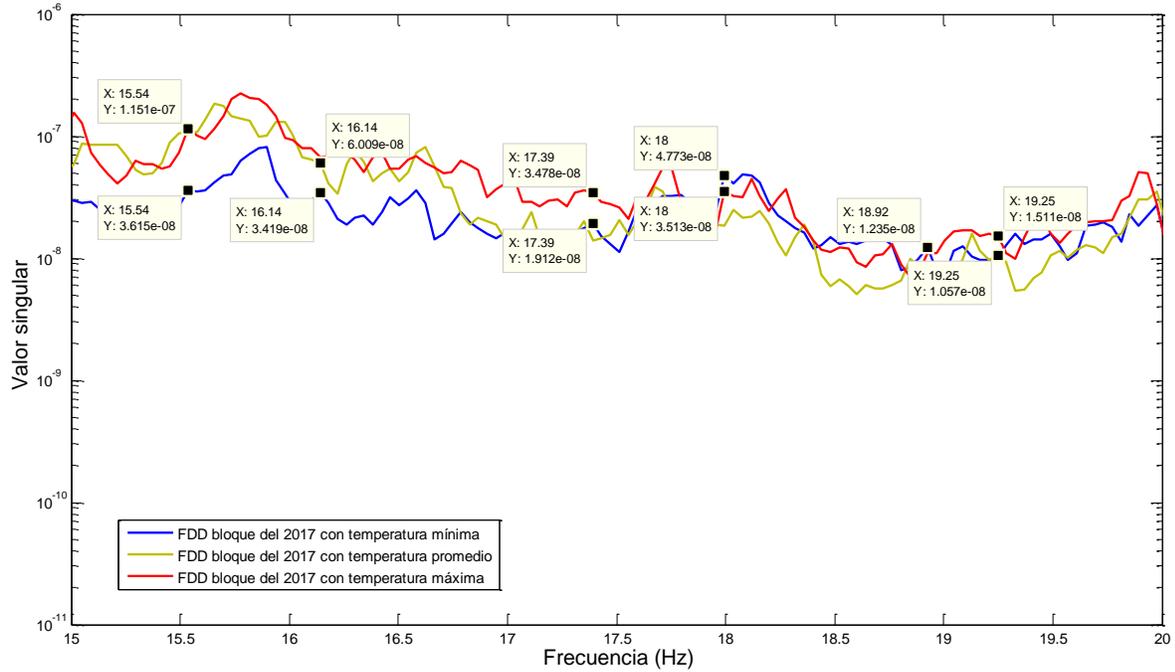
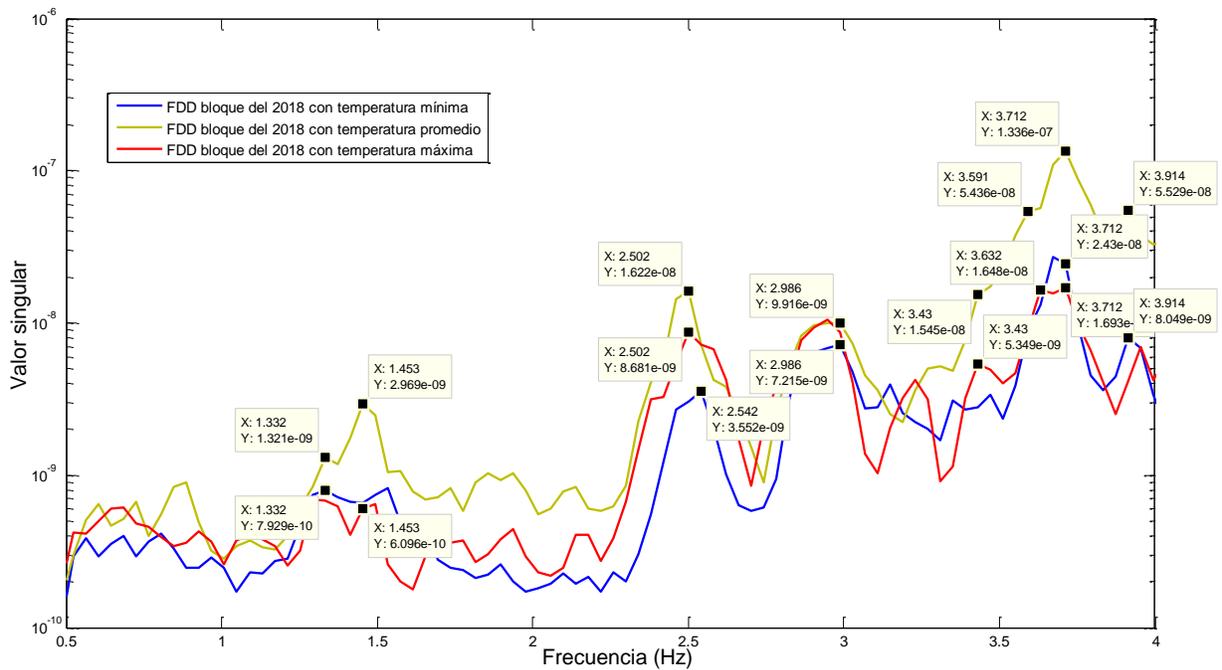
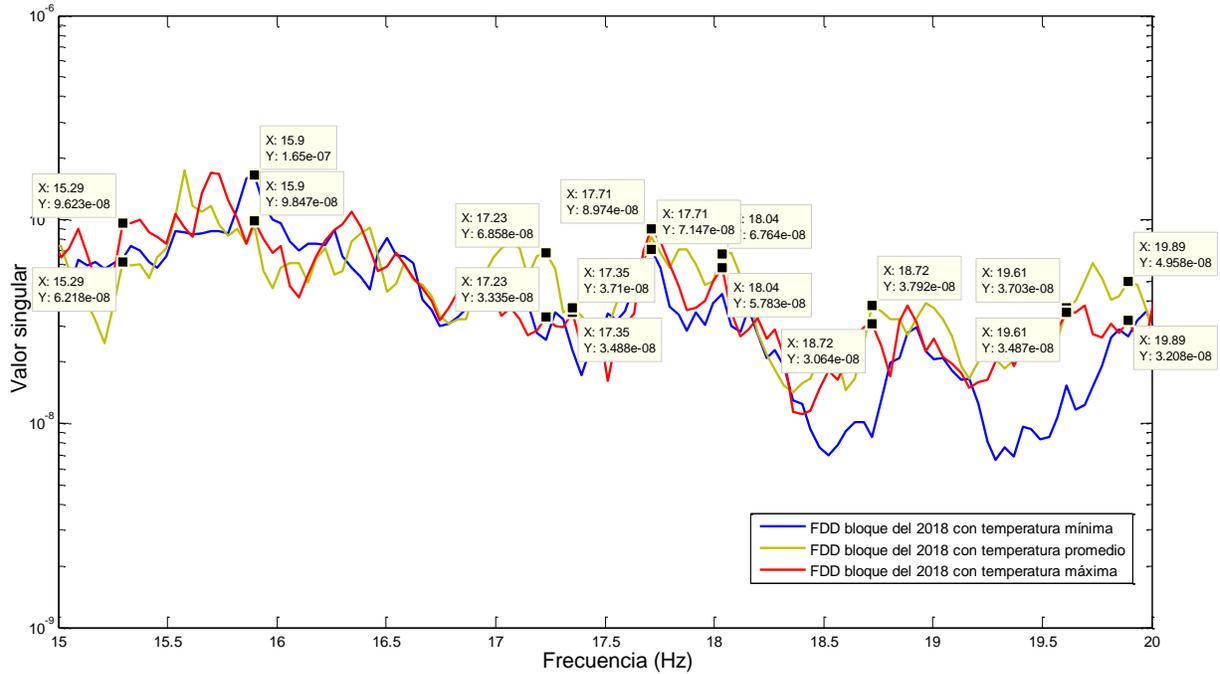
Por lo anterior es que se realizaron gráficos comparativos de espectros de frecuencia obtenidos por medio del método FFD, de bloques de datos registrados cuando la temperatura en el sitio era la menor de toda la medición, la mayor o que representan una temperatura promedio. Desde la Figura D.6 a la Figura D.11 observan gráficos comparativos de espectros para algunos rangos de frecuencias. Se observa que, en la gran mayoría de los casos, no hay variación de las frecuencias por lo que se deduce que, en este caso, la temperatura al momento de la toma de datos de aceleración, no afecta los resultados de las frecuencias naturales de la estructura.

Figura D.6. Resultados del método FFD de los bloques del 2015 con temperatura menor, mayor y promedio, para un rango de frecuencias bajas

Figura D.7. Resultados del método FDD de los bloques del 2015 con temperatura menor, mayor y promedio, para un rango de frecuencias altas

Figura D.8. Resultados del método FDD de los bloques del 2017 con temperatura menor, mayor y promedio, para un rango de frecuencias bajas

Figura D.9. Resultados del método FDD de los bloques del 2017 con temperatura menor, mayor y promedio, para un rango de frecuencias altas

Figura D.10. Resultados del método FDD de los bloques del 2018 con temperatura menor, mayor y promedio, para un rango de frecuencias bajas

Figura D.11. Resultados del método FDD de los bloques del 2018 con temperatura menor, mayor y promedio, para un rango de frecuencias altas
