LABORATORIO NACIONAL
DE MATERIALES Y MODELOS ESTRUCTURALES

Informe: LM-PI-UIIT-079-R2

CALIBRACIÓN DE ESPECIFICACIONES PARA BASES ESTABILIZADAS CON CEMENTO EN COSTA RICA

SEGUNDO INFORME DE AVANCE

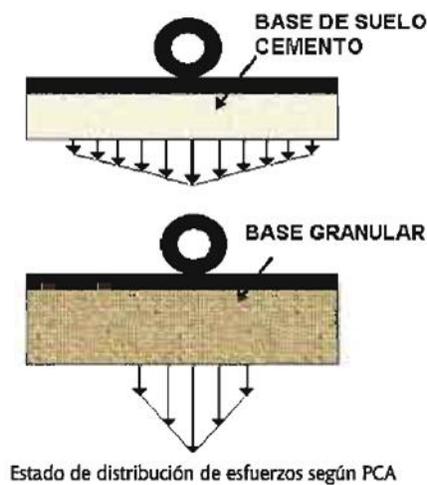
Estado de distribución de esfuerzos según PCA

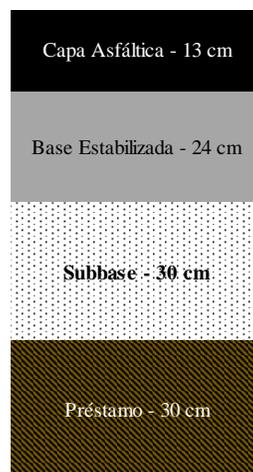
Figura 3 Paquete estructural proyecto Sifón-La Abundancia, según el contrato

El proyecto se ubica en los cantones de San Ramón y San Carlos de la provincia de Alajuela. Esta ruta se ubica entre las rutas nacionales 141 (Naranjo – Zarcero – Ciudad Quesada) y 702 (San Ramón – Bajo Rodríguez). Algunas de las especificaciones del proyecto son: tiene una longitud de 30 km, la velocidad de diseño es de 50 km/h, el ancho de la superficie de rodamiento es de 7,3 m, posee 42 intersecciones menores y un paso a desnivel en la población de Santa Helena. Es importante mencionar que este proyecto está suspendido y en proceso de una nueva evaluación económica y análisis costo –beneficio (MOPT, 2020). Éste cuenta con una base de tipo BE-25 y el paquete estructural se muestra a continuación:

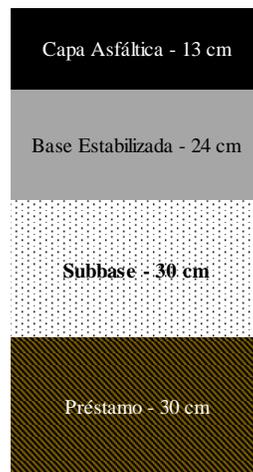
Figura 5 Paquete estructural proyecto La Abundancia-Florencia, según el contrato

El proyecto conecta a la Abundancia con Florencia y cuenta con una radial que dirige a Ciudad Quesada, este proyecto se conoce como la Punta Norte. Algunas de las especificaciones del proyecto son: tiene una longitud de 5,6 km, la velocidad de diseño es de 65 km/h, el ancho de la superficie de rodamiento es de 7,3 m y consta de cuatro puentes, una rotando y un intercambio. Es importante mencionar que este proyecto ya finalizó. Éste cuenta con una base de tipo BE-25 y el paquete estructural se muestra a continuación:

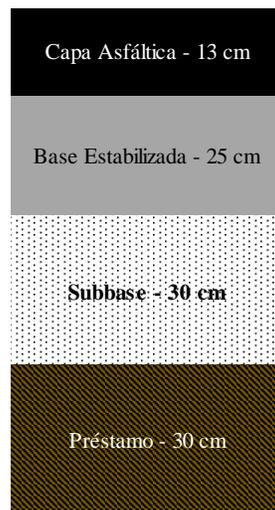
Figura 7 Paquete estructural acceso a la TCM, según el contrato

El proyecto se ubica en la provincia de Limón, específicamente en el Complejo Portuario de Limón, este proyecto tiene como fin, garantizar el acceso a la nueva terminal de contenedores de Moín. Algunas de las especificaciones del proyecto son: tiene una longitud de 2,1 km, cuenta con cuatro carriles (2 por sentido), el periodo de diseño del pavimento es de 25 años y la estimación de vehículos pesados que se utilizó es de 6000 pesados/día. Es importante mencionar que este proyecto ya finalizó. Éste cuenta con una base de tipo BE-25 y el paquete estructural se muestra a continuación:

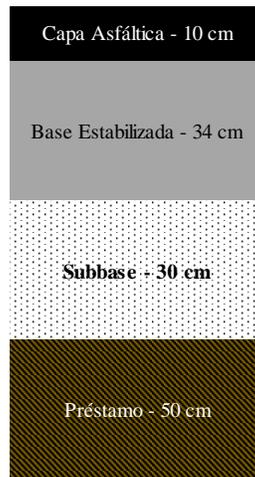
Figura 9 Paquete estructural Paso Ancho, según el contrato

El proyecto se ubica en la provincia de San José, en el distrito de San Sebastián específicamente consiste en el intercambio en la intersección de la carretera de Circunvalación (Ruta Nacional No.39) con la Radial Paso Ancho (Ruta Nacional No.213). Consiste en un paso subterráneo en el sentido este – oeste, tiene 6 carriles para un derecho de vía de 23 m con una longitud de 220 m, dos pasos a desnivel sobre el paso subterráneo y cuatro rampas que dan acceso. Es importante mencionar que este proyecto ya finalizó. Éste cuenta con una base de tipo BE-35 y el paquete estructural se muestra a continuación:

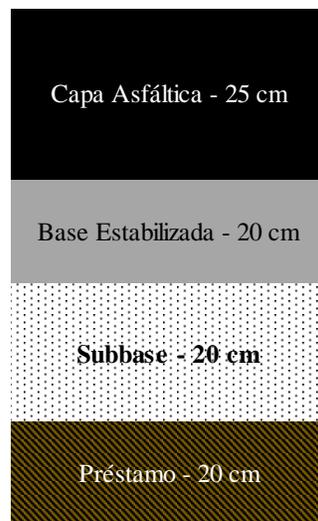
Figura 11 Paquete estructural proyecto Cañas-Liberia, según el contrato

El proyecto se ubica en la provincia de Guanacaste, específicamente en los cantones de Liberia, Bagaces y Cañas. Este proyecto tiene una longitud de 50,6 km y consta de cuatro carriles de concreto y de tres pasos a desnivel, uno en cada uno de los cantones mencionados anteriormente. Es importante mencionar que este proyecto ya finalizó. Éste cuenta con una base de tipo BE-35 y el paquete estructural se muestra a continuación:

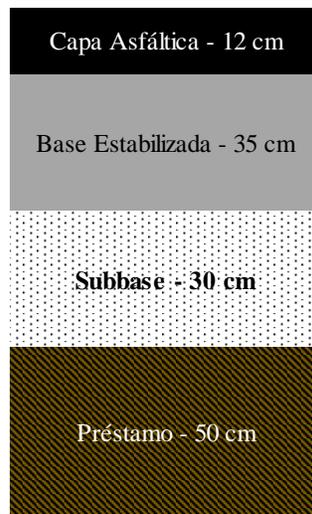
Figura 13 Paquete estructural proyecto Pozuelo-Jardines del Recuerdo, según el contrato

El proyecto consiste en la ampliación y rehabilitación de la Ruta Nacional No.3 (Radial Uruca, Ruta Nacional No.108) - Intersección Jardines del Recuerdo (Ruta Nacional No. 106), incluyendo el puente sobre el Río Virilla. Es importante mencionar que este proyecto ya finalizó. Éste cuenta con una base de tipo BE-25 y el paquete estructural se muestra a continuación:

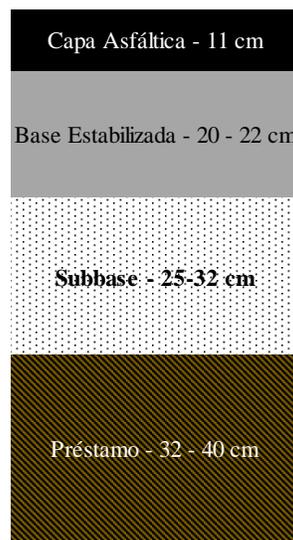
Figura 15 Paquete estructural proyecto Ampliación Ruta 32, según el contrato

El proyecto se extiende desde la Sección Cruce Ruta 4 (km 49+200) hasta Limón (156+654), con una longitud total de 107,24 km. El proyecto consiste en la ampliación a cuatro vías (cuerpo nuevo) y rehabilitación de la vía (cuerpo existente), además de pasos a desnivel, retornos e intersecciones e intercambios. Es importante mencionar que este proyecto continúa en construcción. Éste cuenta con una base de tipo BE-40 y el paquete estructural se muestra a continuación:

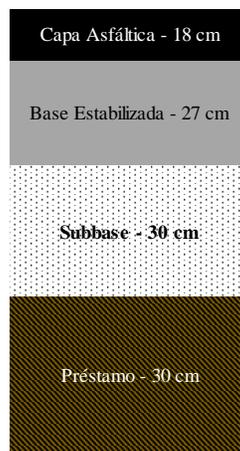
Figura 17 Paquete estructural proyecto Circunvalación Norte, según el contrato

El proyecto se localiza en la provincia de San José en los cantos de San José, Tibás y Goicoechea, en la sección: Uruca – Calle Blancos. Consta de dos tramos principales, los cuales son: Uruca – Calle Blancos con una longitud de 5,4 km y Uruca – Ruta Nacional No.32 con una longitud de 4,1 km. La obra consta de la intersección de La Uruca la cual tiene tres niveles (paso a desnivel en sentido circunvalación, rotonda y túnel sentido Tibás – Pozuelo). Asimismo, cuenta con segmentos a nivel los cuales presentan dos carriles por sentido cada uno de 3,60 m, rampas de ascenso y descenso y dos segmentos con viaductos elevados en los tramos comprendidos entre las estaciones 1+940 - 4+100 y 4+100 – 5+400. Es importante mencionar que este proyecto continúa en construcción. Éste cuenta con una base de tipo BE-25 y el paquete estructural se muestra a continuación:

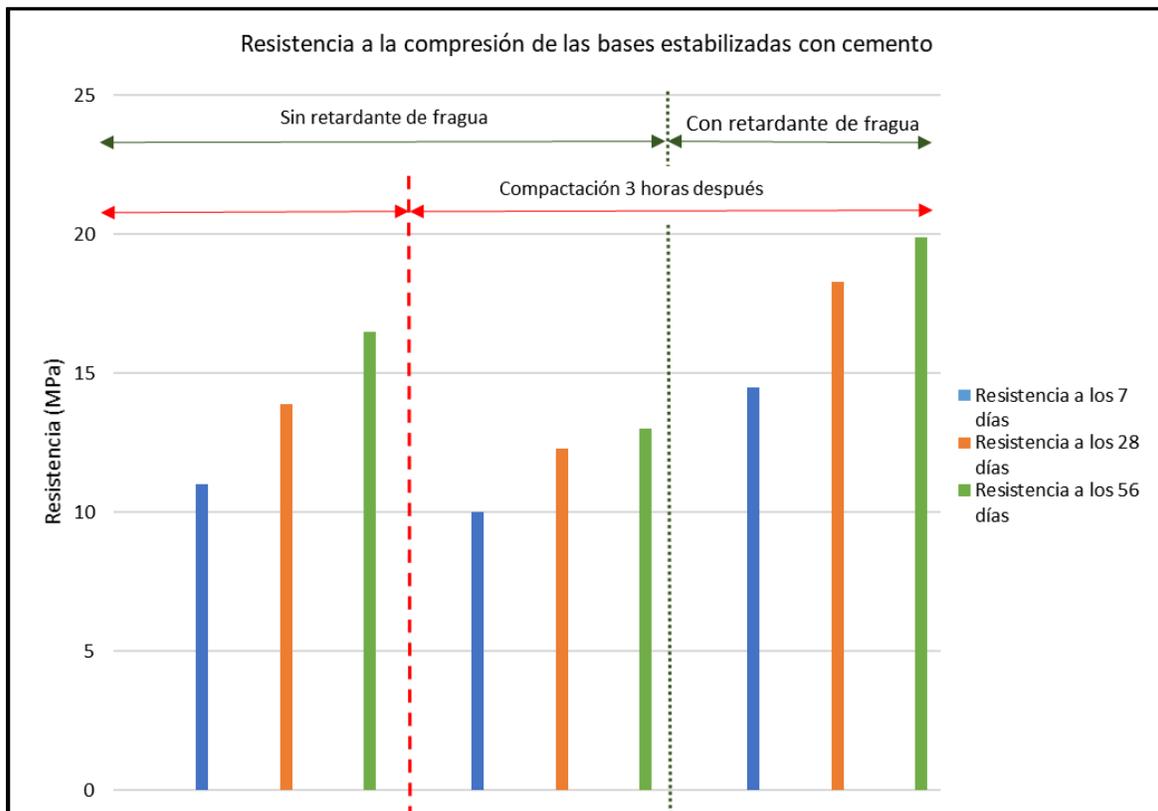
Figura 18 Resistencia a la compresión en bases estabilizadas con cemento

En el caso de Bélgica, desde hace más de una década se han realizado investigaciones para tratar este tema, en el año 2005 la Federación de la Industria de Cemento de Bélgica realiza una investigación para comprobar cómo afecta la compactación en la construcción de bases estabilizadas con cemento a nivel de resistencia a la compresión a los 7, 28 o 56 días. Se analizaron tres condiciones, la primera compactar mediante el método Próctor Modificado inmediatamente después de construir la base, la segunda condición es compactar mediante el método de Próctor Modificado luego de tres horas de haber colocado la base y la tercera condición corresponde en agregarle a la base un 0,8% de retardante de fragua y compactar la base mediante el mismo método luego de 3 horas de colocación. Seguidamente se muestran los resultados obtenidos (Ployaert, 2004).

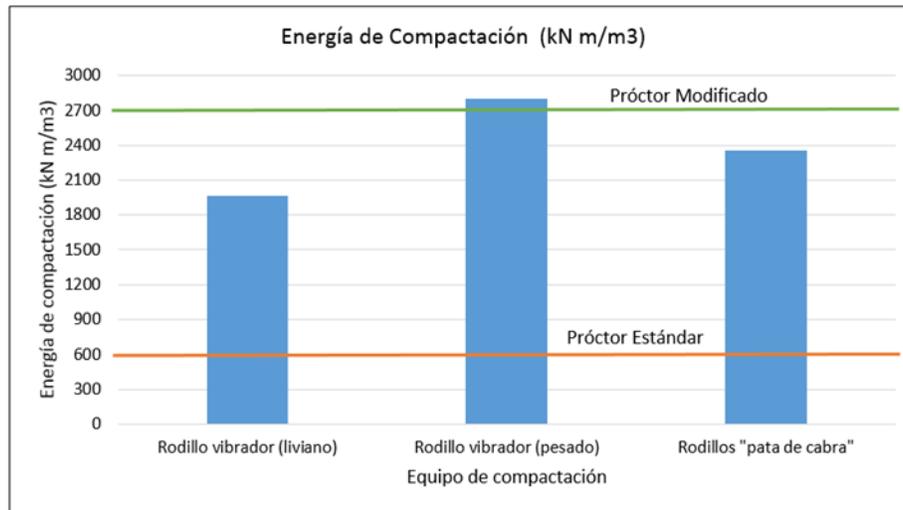
Figura 19 Energía de compactación y diferentes equipos

Como se puede observar de la Tabla anterior, el ensayo de Próctor Modificado, se asemeja más a la energía obtenida en campo con los equipos de compactación. La diferencia mayor es de 200 kN m/m^3 , mientras que con el ensayo de Próctor Estándar, estas diferencias son de más de 1000 kN m/m^3 , por lo tanto, se puede concluir que con este ensayo no se puede representar la energía de compactación en campo. En la Figura 19 se pueden apreciar los resultados obtenidos con los diferentes equipos de compactación.

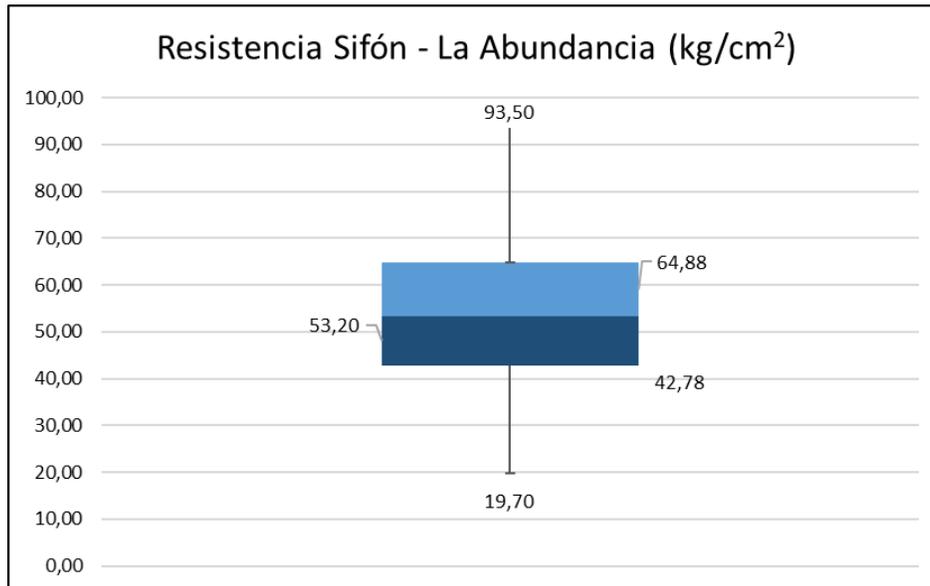
Figura 21 Resistencia de la base de Sifón - La Abundancia

En cuanto al proyecto Sifón – La Abundancia, se realizó un análisis de resistencia y de compactación de las bases colocadas en campo. En la Figura 21, se pueden observar los valores de resistencia obtenidos, para los 153 datos utilizados. En esta figura, se muestran los valores máximos y mínimos, así como los valores de los cuartiles correspondientes. Se puede ver que existe una gran variabilidad entre los valores ya que el valor mínimo reportado es de 19,7 kg/cm² y el valor máximo es de 93,5 kg/cm², el 50% de los datos tiene entre 42,78 y 64,8 kg/cm² de resistencia además, de que se tiene una desviación estándar de 15 kg/cm² y un promedio de 54,7 kg/cm².

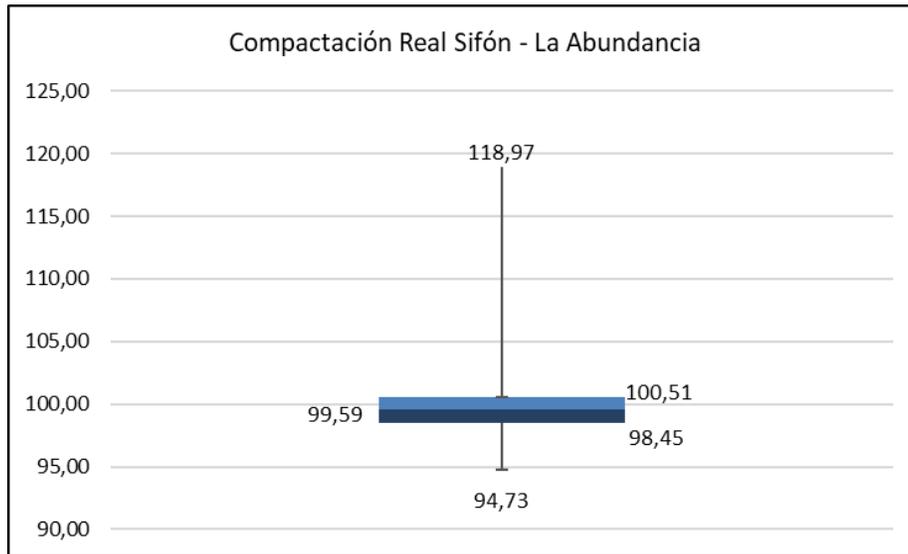
Figura 22 Compactación medida en sitio de la base de Sifón - La Abundancia

También es importante indicar que, tanto para el diseño como para la verificación con probetas, se utilizaba la energía de compactación del ensayo de Próctor Estándar, lo cual como se mencionó anteriormente, no se asemeja a la energía reflejada en sitio. En la Figura 22, se muestran los valores máximos y mínimos, así como los valores de los cuartiles correspondientes, donde el 50% de los datos están entre 98,45 y 100,51% de compactación, con distribución simétrica, mientras que el 75% tiene un valor entre 100,51 y 94.73%.

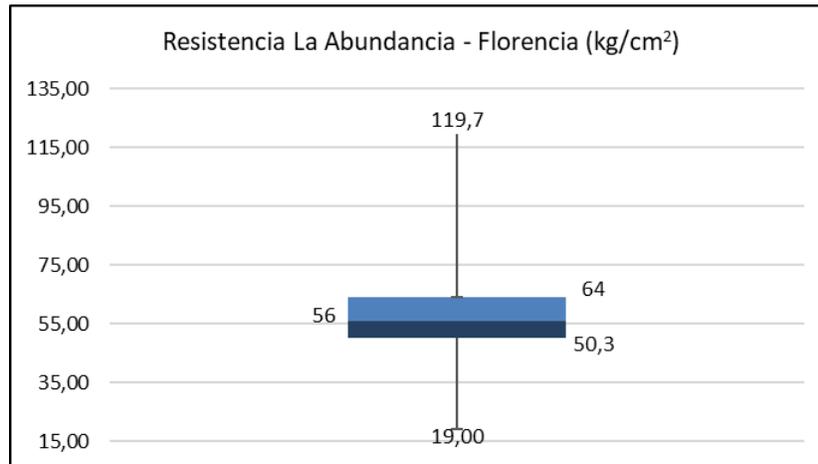
Figura 23 Resistencia de la base de La Abundancia – Florencia

En cuanto al proyecto La Abundancia – Florencia, se realizó un análisis de resistencia y de compactación de las bases colocadas en campo al igual que en el caso anterior. En la Figura 23, se pueden observar los valores de resistencia obtenidos, para este análisis se utilizaron 384 datos, se muestran los valores máximos y mínimos, así como los valores de los cuartiles. Se puede ver que existe una gran variabilidad entre los valores ya que el valor mínimo reportado es de 19,0 kg/cm² y el valor máximo es de 119,7 kg/cm², además de que se tiene una desviación estándar de 13 con un promedio de 57,6 kg/cm², el 50% de los datos se encuentran entre 50,3 y 64 kg/cm² con baja dispersión, pero el resto de los datos presentan gran dispersión, En este proyecto se encontraba vigente la actualización de la normativa CR 20120, Sección 302; en la cual se incluye un límite superior de resistencia a la compresión, que pretende controlar los agrietamientos prematuros por contracción térmica de la base estabilizada.

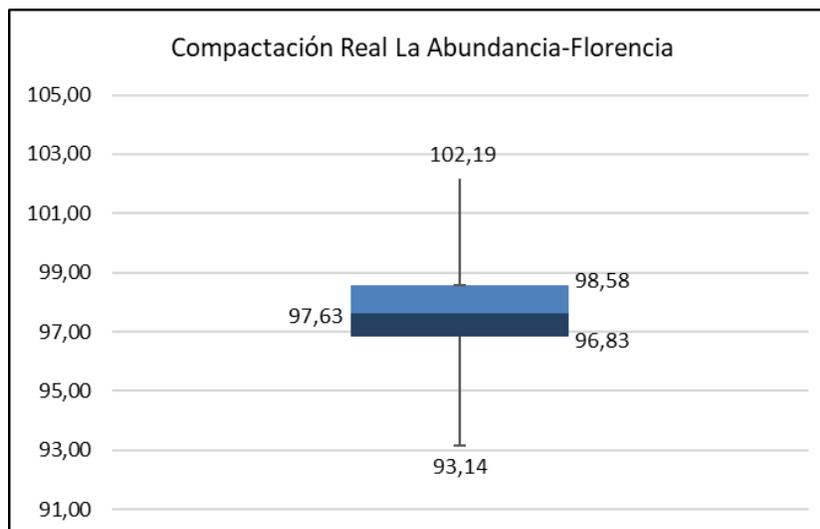
Figura 24 Compactación real de la base de La Abundancia – Florencia

Para la compactación reportada el valor máximo que se acepta es del 100%, por lo tanto, aunque se obtenga una sobre compactación se debe reportar como valor máximo el 100%. En este caso particular, se obtuvo una desviación estándar de 1,4 y un promedio de compactación del 97,8%, lo que indica que en esta ruta se tiene una compactación adecuada. Adicionalmente, es importante comentar que en este proyecto se diseñó la base estabilizada utilizando Próctor Modificado, lo cual justifica que los valores de compactación no superaran significativamente el 100% de compactación.

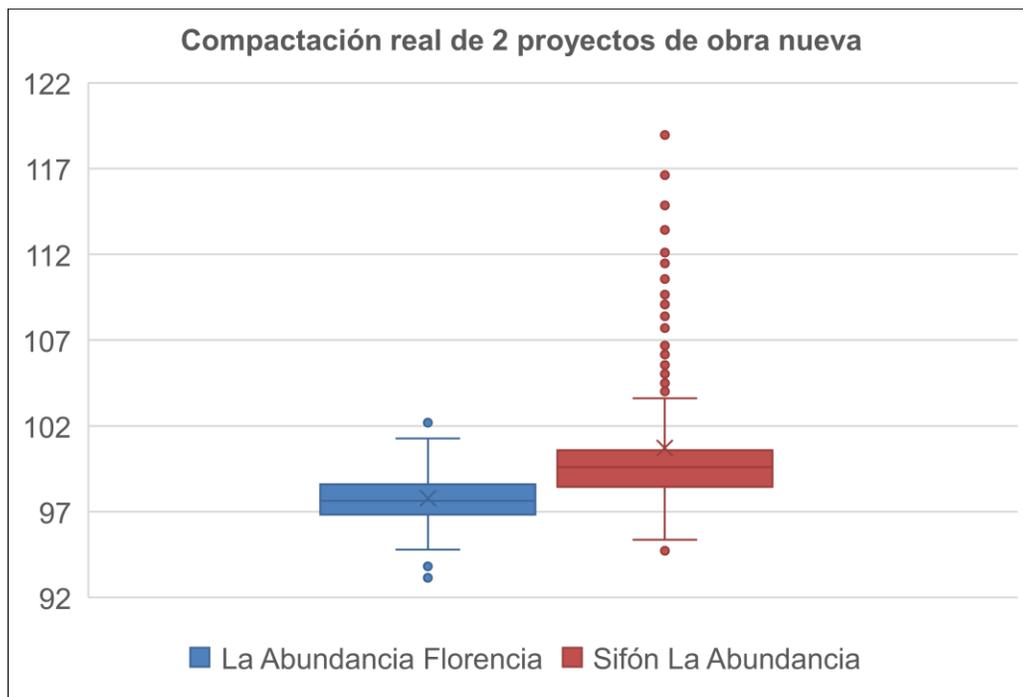
Figura 25 Compactación real proyectos de obra nueva

En la Figura 25 se comparan ambos proyectos de obra nueva con el fin de mostrar la precisión en el proceso constructivo entre ambos proyectos. Se puede apreciar que, aunque las diferencias entre el cuartil 1 y el 3 en ambos proyectos es similar, la diferencia entre el máximo y el mínimo es considerablemente mayor en el caso del proyecto Sifón – La Abundancia. Esta dispersión puede estar asociada a procesos constructivos menos controlados. Asimismo, se observa que al usar diferentes métodos de diseño, los resultados de la sobre compactación se hacen evidentes (Próctor Modificado en el caso de La Abundancia – Florencia y Próctor Estándar en el caso de Sifón – La Abundancia).

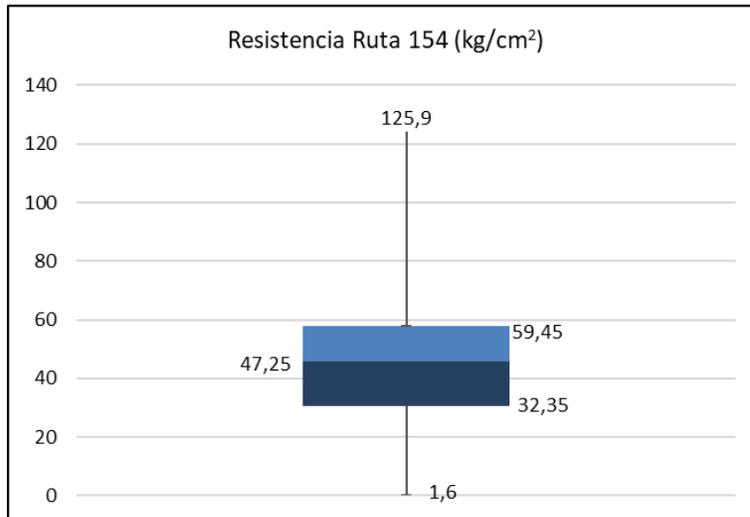
Figura 26 Resistencia de la base de la Ruta 154

variabilidad entre los valores ya que el valor mínimo reportado es de 1,6 kg/cm² y el valor máximo es de 125,9 kg/cm², además de que se tiene una desviación estándar de 24,1 con un promedio de 47,9 kg/cm².

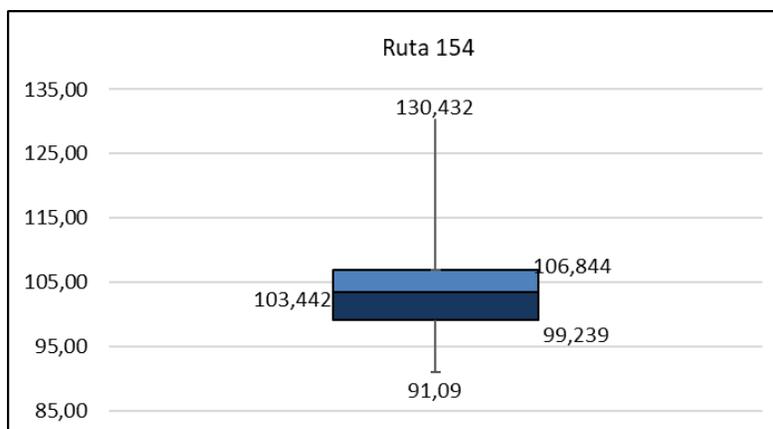
Figura 27 Compactación medida en sitio en la Ruta 154

En cuanto a la compactación, se puede observar en la Figura 27 existe una variabilidad considerable en los datos. En esta figura se muestran los valores máximos y mínimos de la compactación, así como los valores de los cuartiles. En este caso como se puede ver, se tienen valores de compactación del 130,4%, lo que indica que reportar 100% no es lo adecuado. Para esta ruta se analizaron 199 datos y se obtuvo una desviación estándar de 6% para los valores medidos en sitio, mientras que se obtuvo una desviación de 2% para los reportados. Se refiere a los datos sin redondeos, ya que en algunos casos cuando se supera en 100% de la compactación se reporta ese valor, aunque se haya obtenido un resultado muy superior.

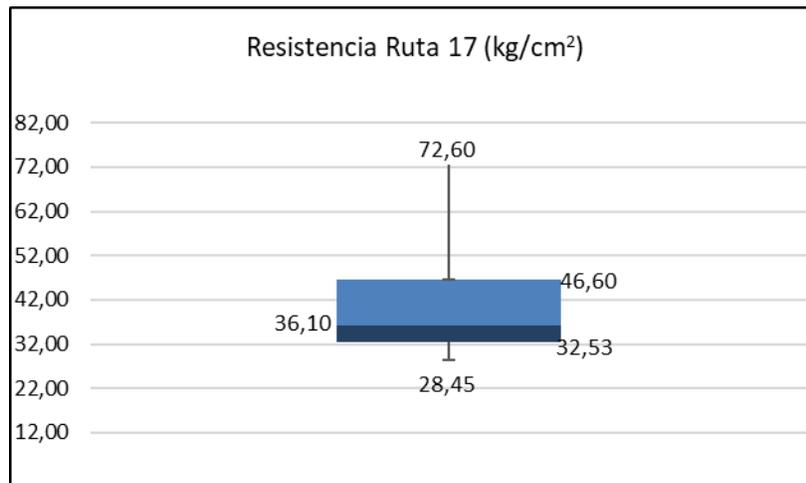
Figura 28 Resistencia de la base de la Ruta 17

En cuanto a la Ruta 17, se realizó un análisis de resistencia y de compactación de las bases colocadas en campo, en la Figura 28, se pueden observar los valores de resistencia obtenidos, para este análisis se utilizaron 127 datos, se muestran los valores máximos y mínimos, así como los valores de los cuartiles. Se puede ver que existe una gran variabilidad entre los valores ya que el valor mínimo reportado es de 28,45 kg/cm² y el valor máximo es de 72,6 kg/cm², además de que se tiene una desviación estándar de 11,7 con un promedio de 41,0 kg/cm².

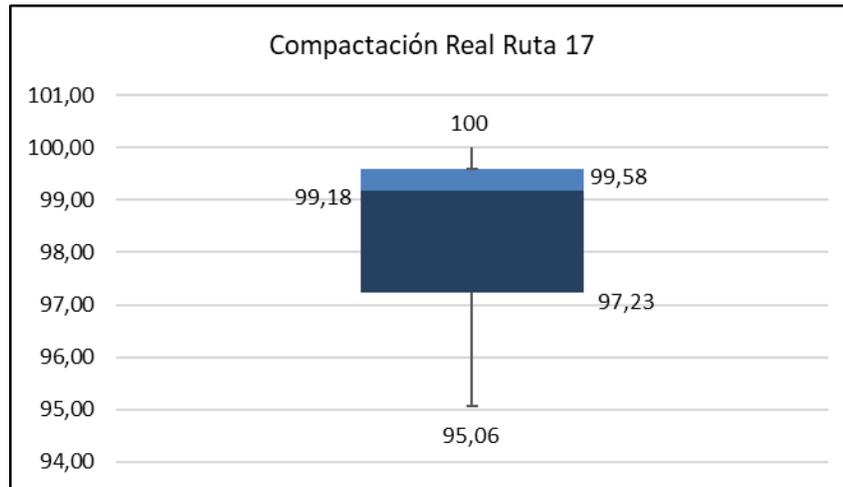
Figura 29 Compactación medida en sitio de la base de la Ruta 17

En el caso de la compactación de la base (Figura 29) se puede observar que se obtiene una variabilidad una menor de los datos, para este caso se realizó el análisis con 122 datos de compactación, se muestran los valores máximos y mínimos, así como los valores de los cuartiles. Para la compactación reportada el valor máximo que se acepta es del 100%, por lo tanto, aunque se obtenga una sobre compactación se debe reportar como valor máximo el 100%. En este caso particular, se obtuvo una desviación estándar de 1,48 y un promedio de compactación del 98,4%, lo que indica que en esta ruta se tiene una compactación adecuada.

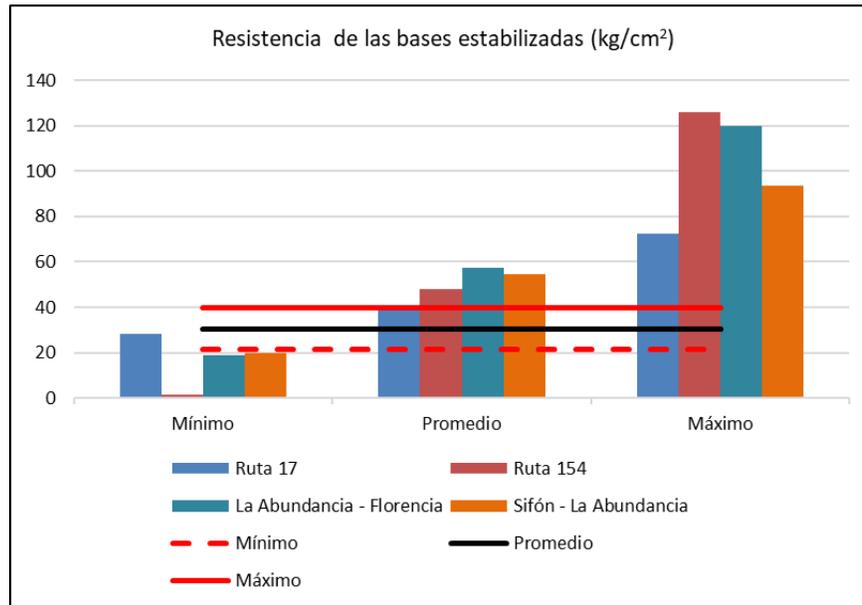
Figura 30 Comparación de las resistencias de las bases estabilizadas

Como se puede observar en Tabla 7 y en la Figura 30, ninguno de los valores analizados de las diferentes rutas cumple con lo especificado en la norma. Lo mostrado, es preocupante, ya que al tener resistencias tan elevadas sin un diseño apropiado se podrían generar agrietamientos similares a los de las losas de concreto, lo que repercute en la vida útil de las estructuras de pavimento analizadas.

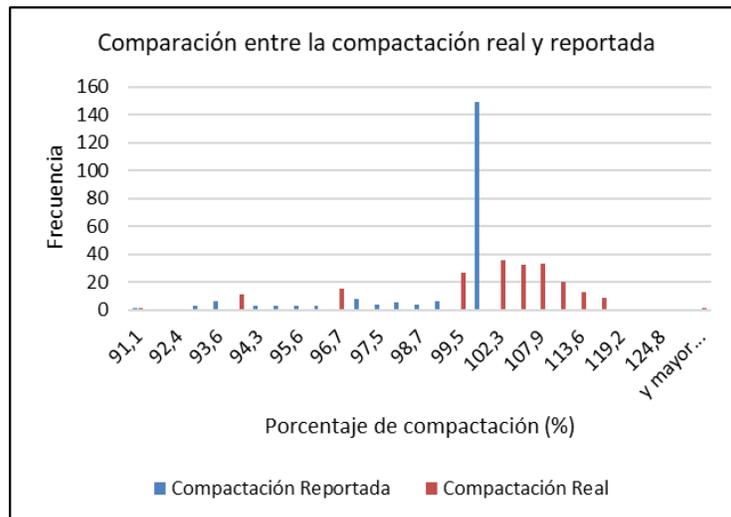
Figura 31 Comparación entre la compactación en sitio y la reportada de la Ruta 154

Por último, se puede observar en la Figura 31 y Figura 32, el histograma y las curvas normales de la compactación real (sin redondeos) y la reportada. De ambas figuras se puede apreciar que los valores entre sí, difieren considerablemente, por lo que se debería de reportar la sobre compactación en sitio. Se debe resaltar que no se está cumpliendo con los límites establecidos de compactación, puesto que el promedio de los valores medidos en sitio es superior al 100%.

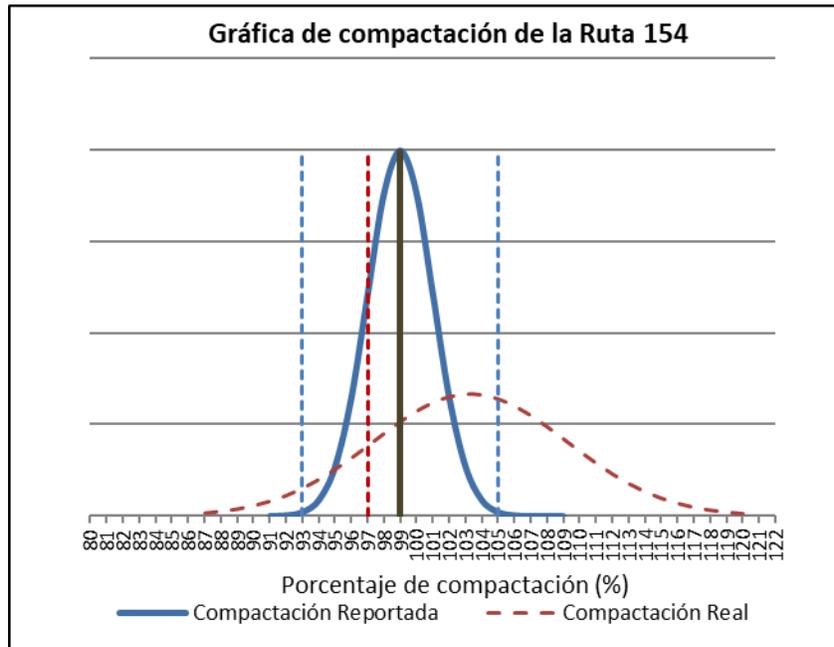
Figura 32 Curva normal Ruta 154

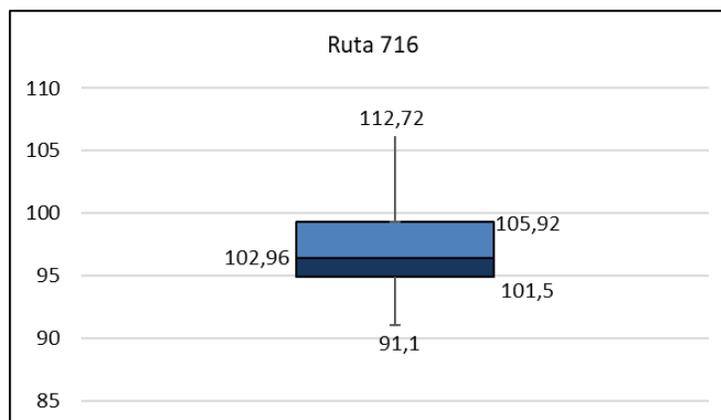
Figura 33 Compactación real de la Ruta 716

En cuanto a la Ruta 716, se puede observar en la Figura 33, que existe una variabilidad considerable en los datos de compactación real (sin redondeos), como se mencionó en el caso anterior, cuando el valor real de compactación supera el 100%, el valor máximo que se reporta es del 100%. En esta figura se muestran los valores máximos y mínimos de la compactación, así como los valores de los cuartiles. En este caso como se puede ver, se tienen valores de compactación máximos del 112,7%, lo cual supera el límite superior, de igual forma, la compactación mínima para esta ruta es del 91,1% y según lo establecido, debería ser de por lo menos el 97%, para así garantizar la resistencia de la base. Para esta ruta se analizaron 49 datos y se obtuvo una desviación estándar de 3,6% para los valores reales (sin redondeos), mientras que se obtuvo una desviación de 0,35% para los reportados.

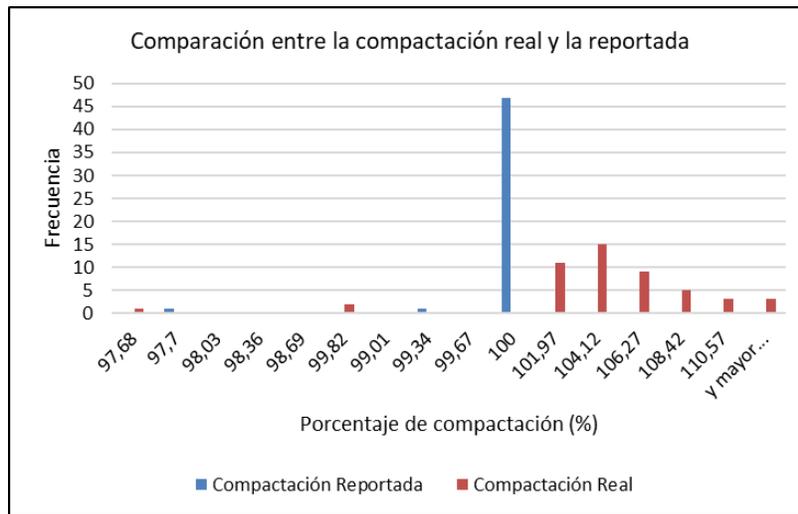
Figura 34 Comparación entre la compactación real y reportada de la Ruta 716

Asimismo, se puede observar en la Figura 34, que a nivel de prácticas constructivas al igual que en la ruta anterior, se está sobre compactando ya que el promedio de los valores reales de compactación es del 104%. Como se mencionó con anterioridad esto puede provocar una disminución en la resistencia de la base por alteración en la granulometría y por los aumentos de los tiempos de compactación.

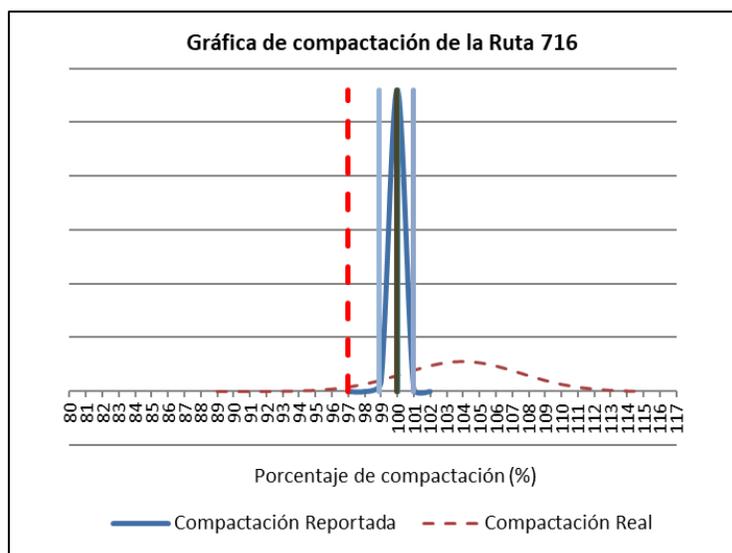
Figura 35 Curva normal Ruta 716

Finalmente, se puede observar en la Figura 35, las curvas normales de la compactación real y la reportada. Los valores entre sí, difieren considerablemente, por lo que se debería de reportar la sobre compactación real. Se debe resaltar que al igual que en la ruta anterior no se está cumpliendo con los límites establecidos de compactación, por lo que se recomienda revisar las prácticas en campo actuales.

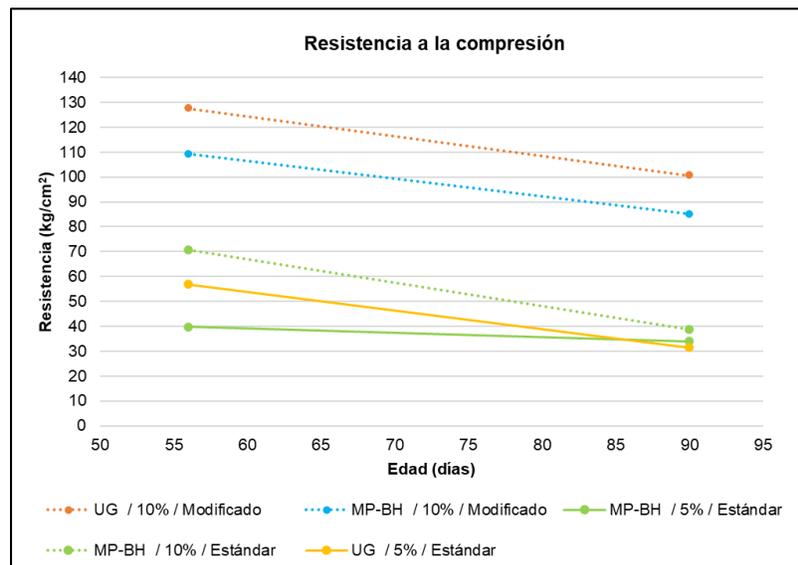
Figura 36 Pérdida en la resistencia de los 56 a los 90 días

En el Apéndice 2: Comportamiento de los datos, se presentan los gráficos donde se observa la variación de la resistencia a la compresión (kg/cm^2) según la edad de falla (días). En la Figura 37 se resume la información recopilada en los apéndices. En general se aprecia la ganancia de resistencia durante los primeros días del proceso de curado. Adicionalmente se observa una reducción en capacidad aproximadamente después de los 55 días. Dicha reducción se podría asociar a micro-agrietamientos asociados al proceso de curado. Lo anterior se puede validar dado que las pastillas con la mayor caída poseen los porcentajes de cemento adicionados de 10% en peso (Figura 36 y Tabla 9), por lo tanto poseen las mayores contracciones térmicas.

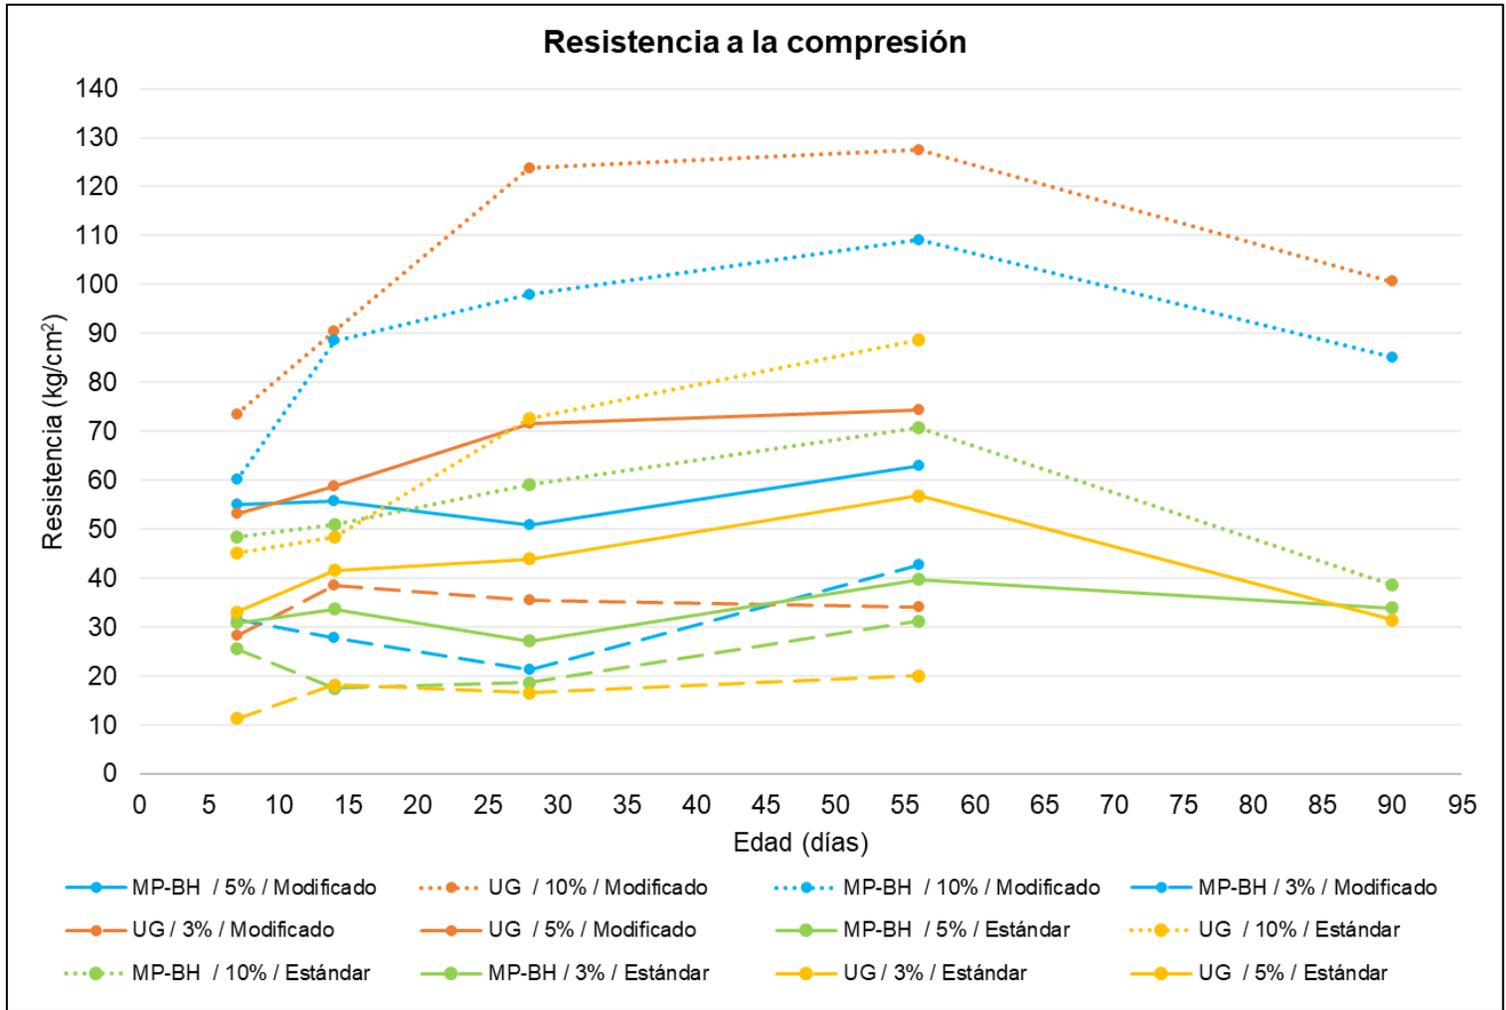
Figura 37 Comportamiento de la base datos

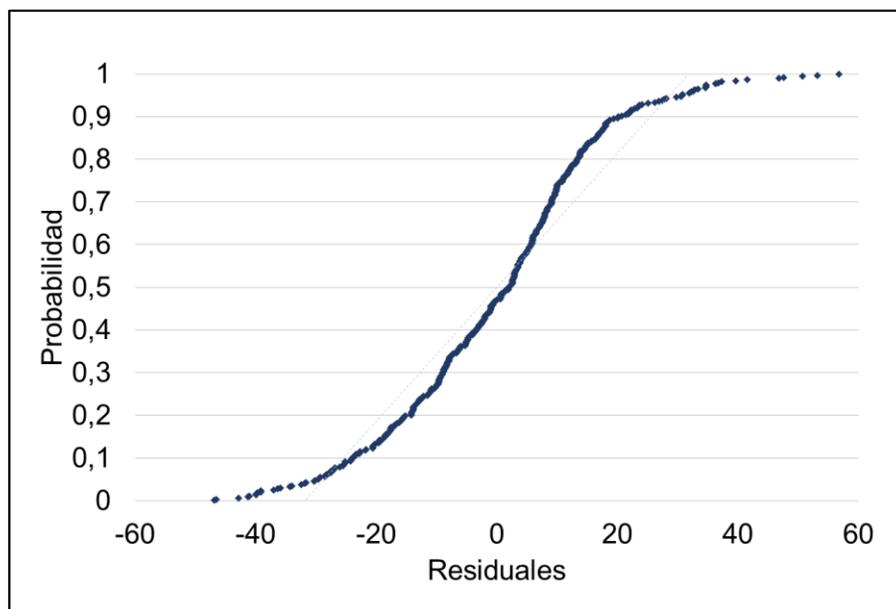
Figura 38 *Gráfico de probabilidad normal*

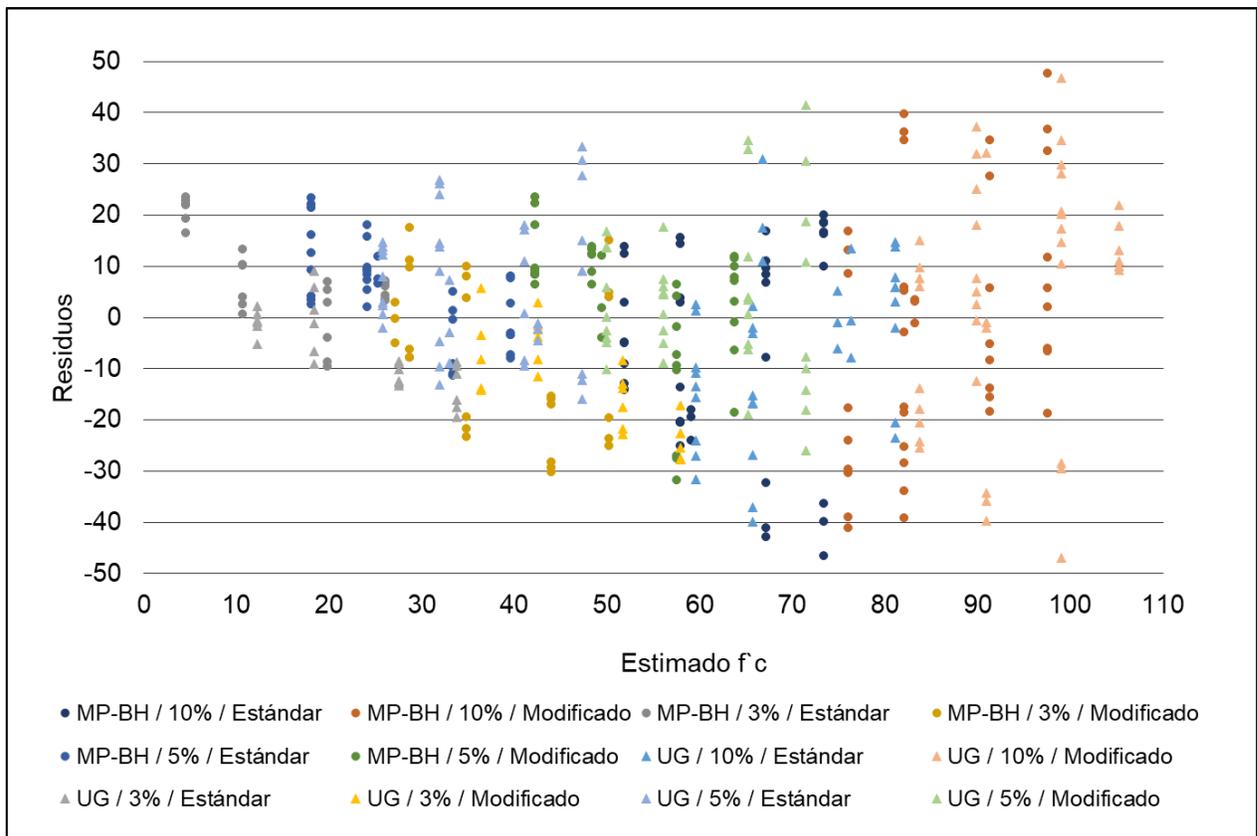
Figura 39 Gráfico de residuos vs estimado " f_c "

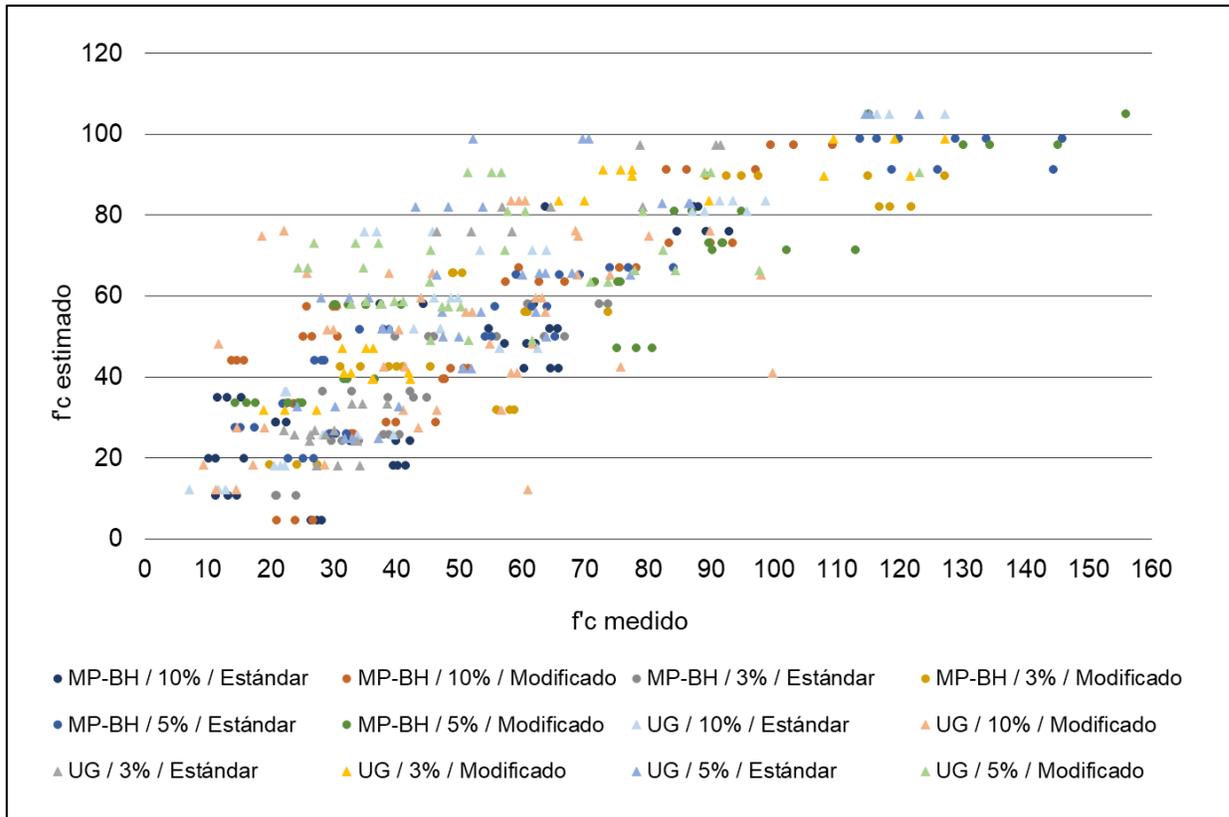
Figura 40 Gráfico de f'_c medido vs f'_c estimado

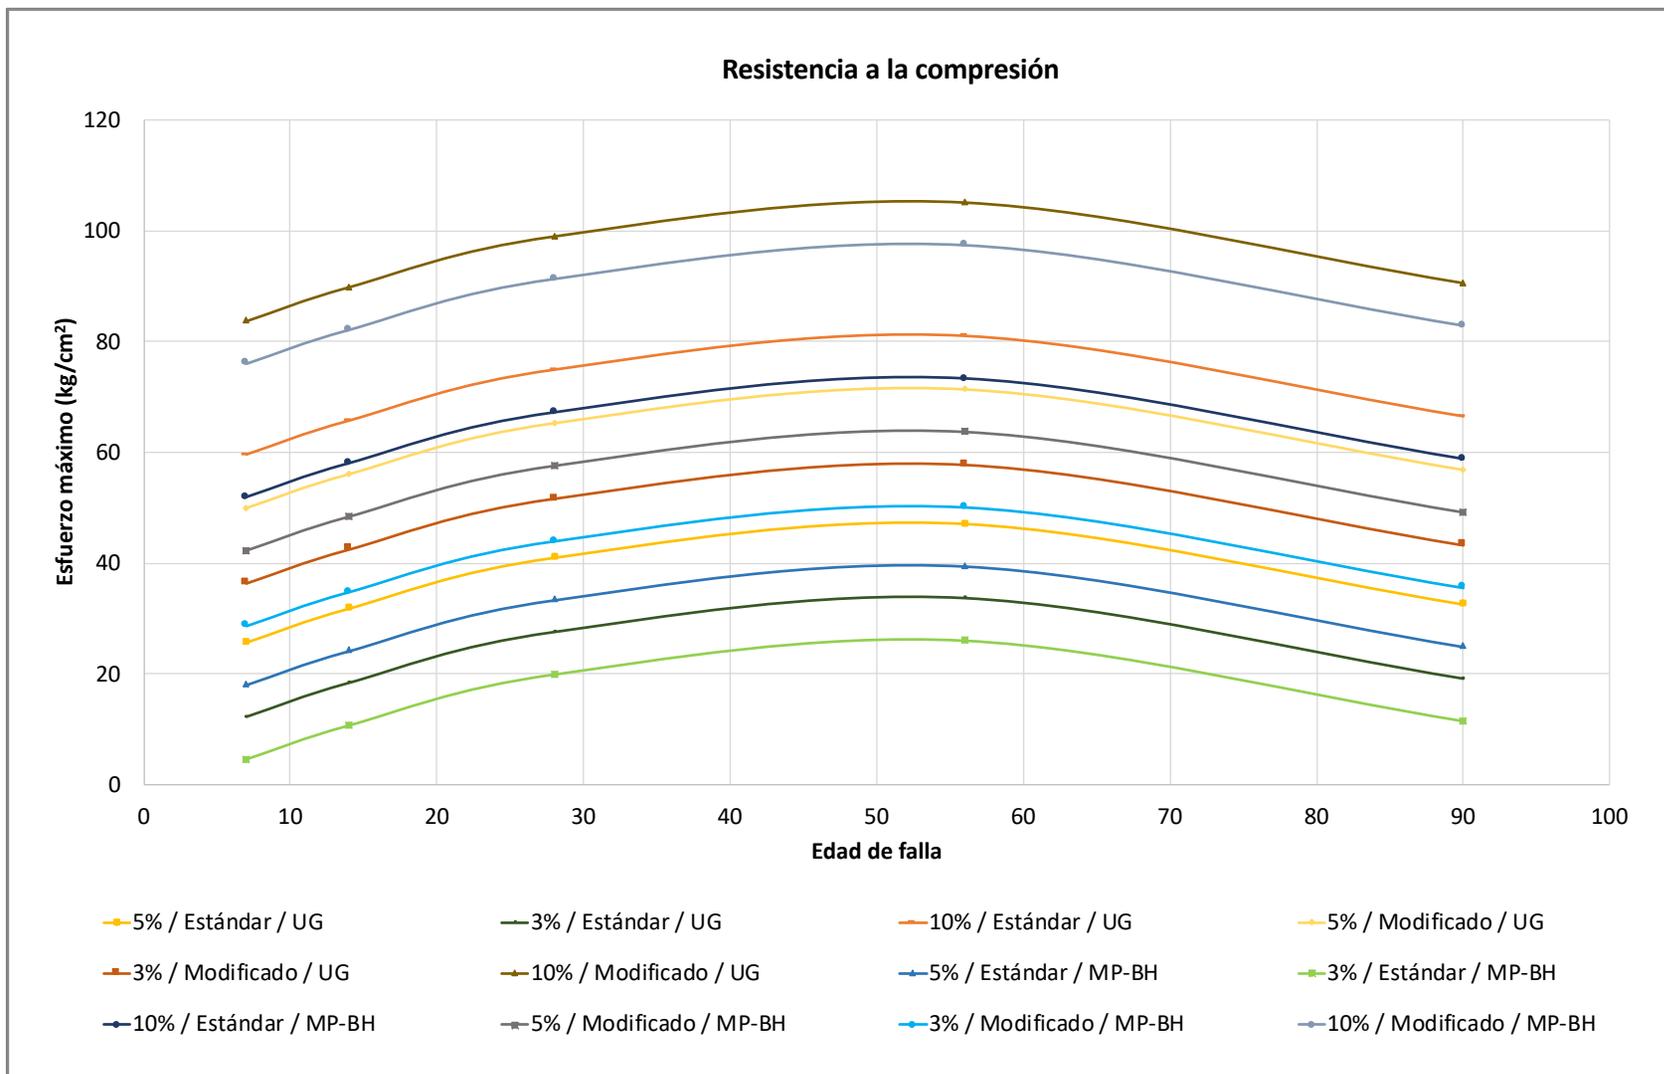
Figura 41 Comportamiento de la base datos utilizando el modelo de predicción

En la Figura 41, se muestra el comportamiento de la base de datos utilizando el modelo matemático.

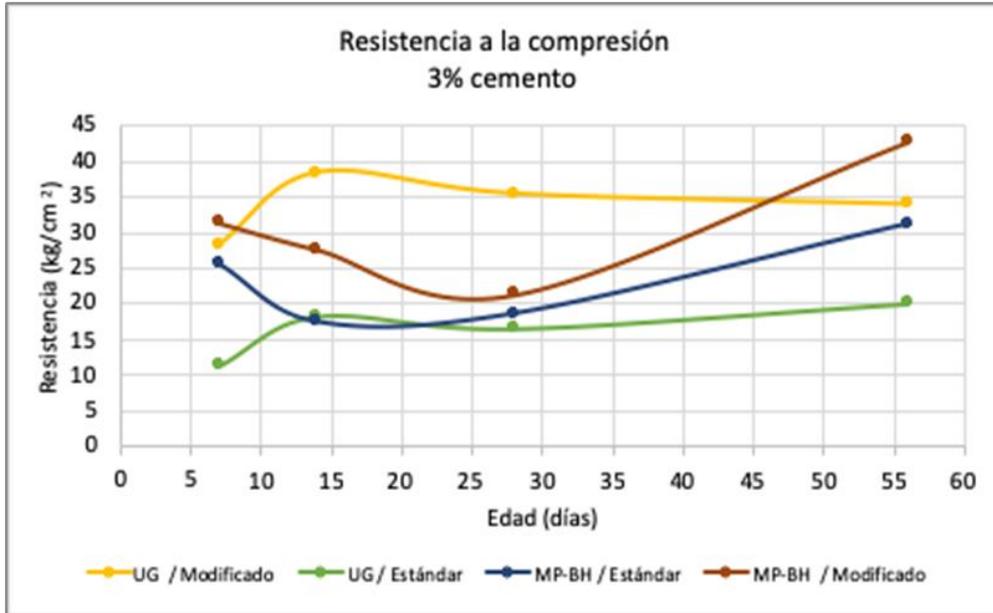
Figura A 1 Resistencia a la compresión medida con un 3% contenido de cemento

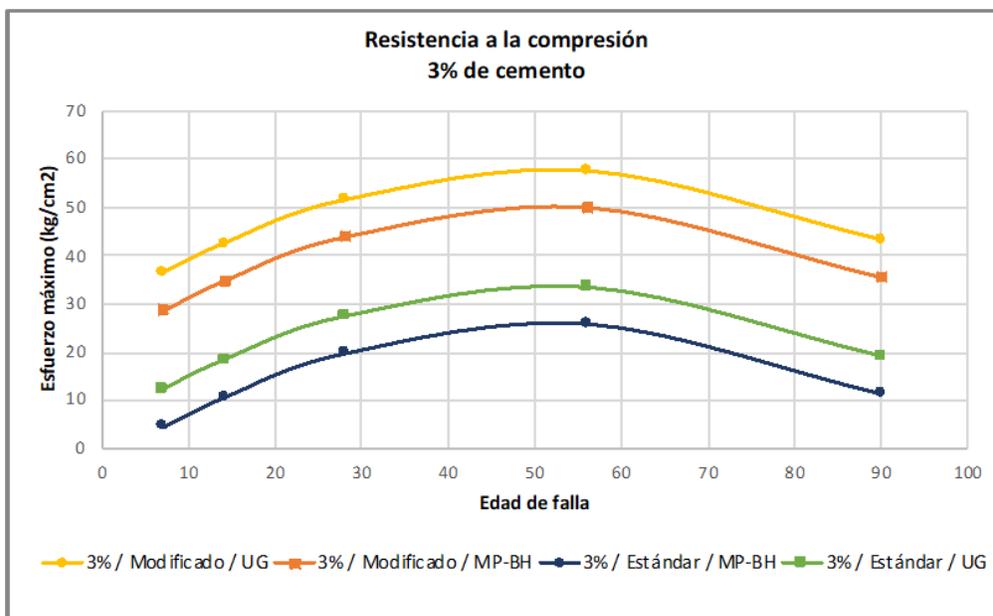
Figura A 2 Resistencia a la compresión estimada con un 3% contenido de cemento

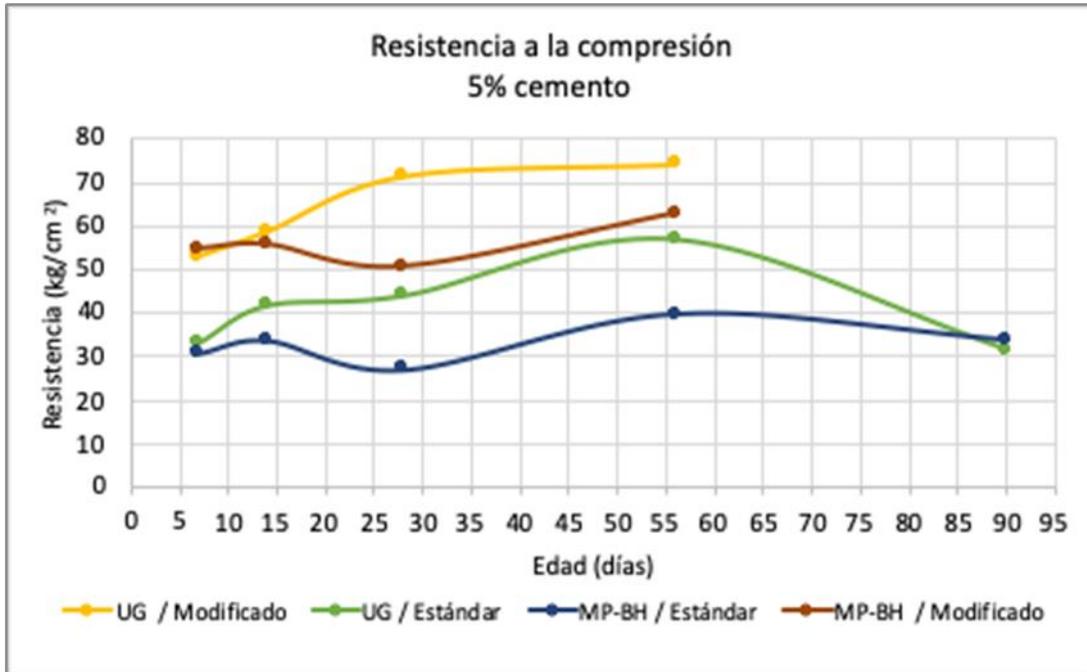
Figura A 3 Resistencia a la compresión medida con un 5% contenido de cemento
