LABORATORIO NACIONAL
DE MATERIALES Y MODELOS ESTRUCTURALES

Informe: LM-PI-UIIT-079-R2

CALIBRACIÓN DE ESPECIFICACIONES PARA BASES ESTABILIZADAS CON CEMENTO EN COSTA RICA

SEGUNDO INFORME DE AVANCE

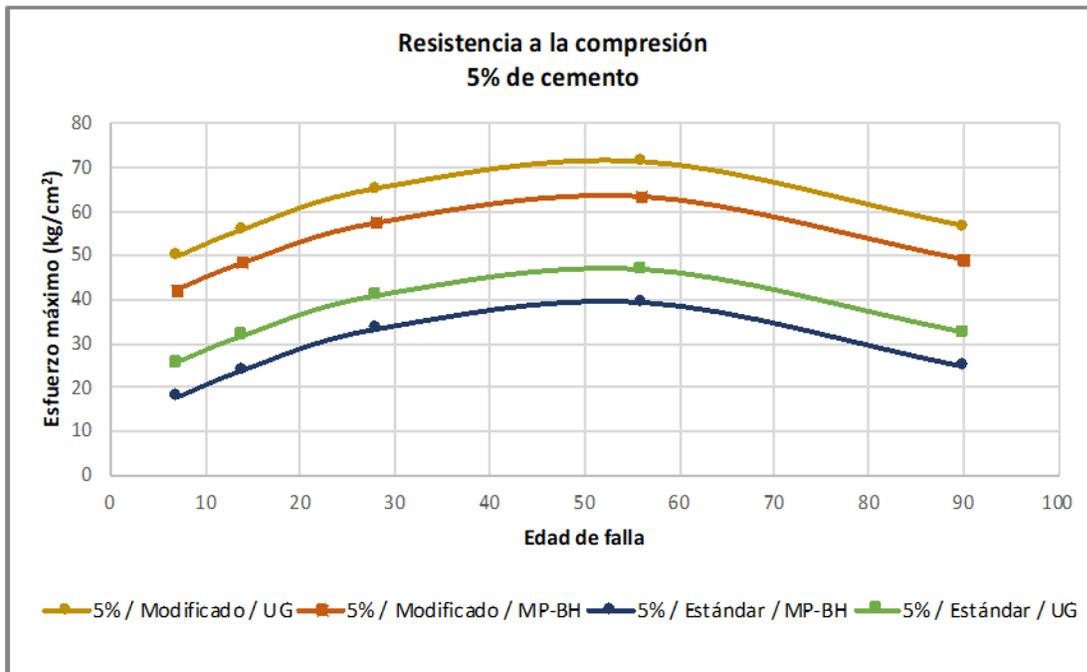
Figura A 4 Resistencia a la compresión estimada con un 5% contenido de cemento

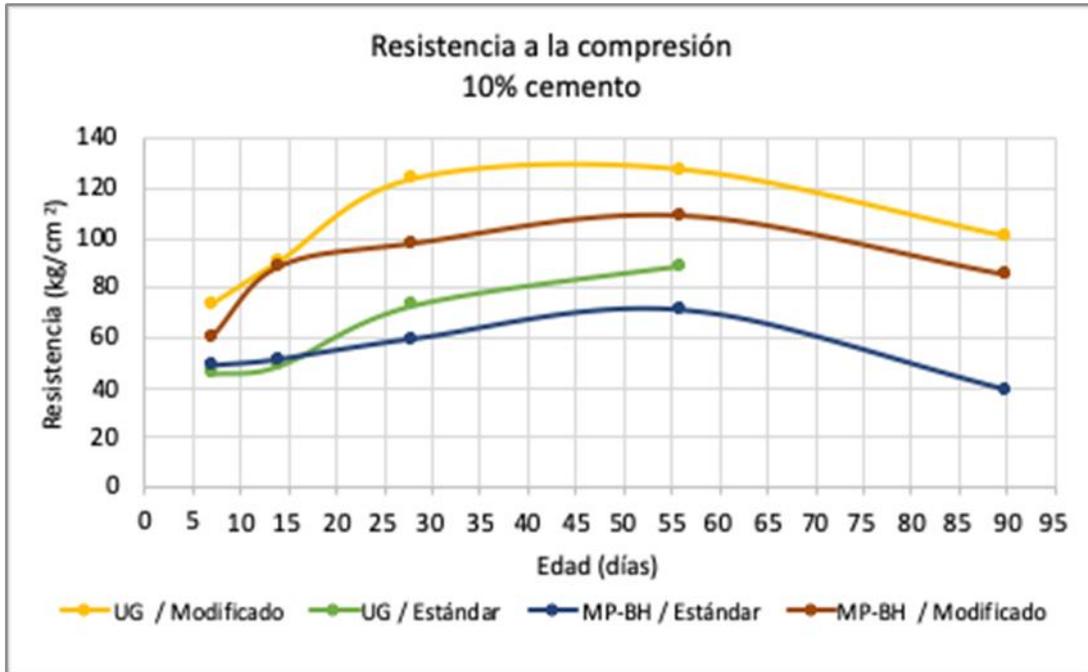
Figura A 5 Resistencia a la compresión medida con un 10% contenido de cemento

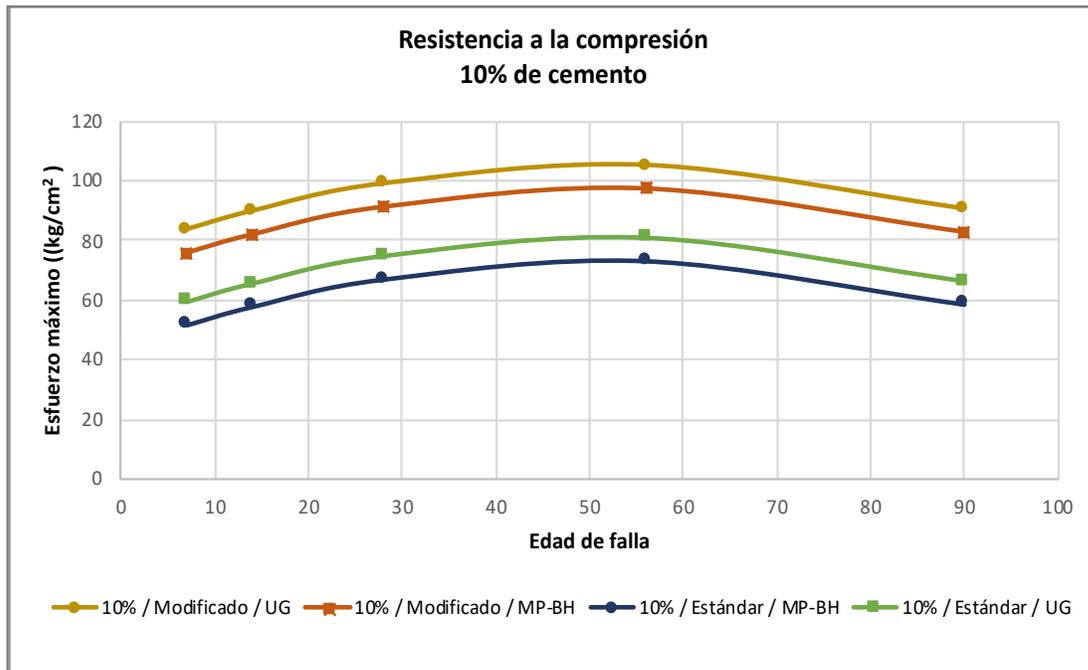
Figura A 6 Resistencia a la compresión estimada con un 10% contenido de cemento

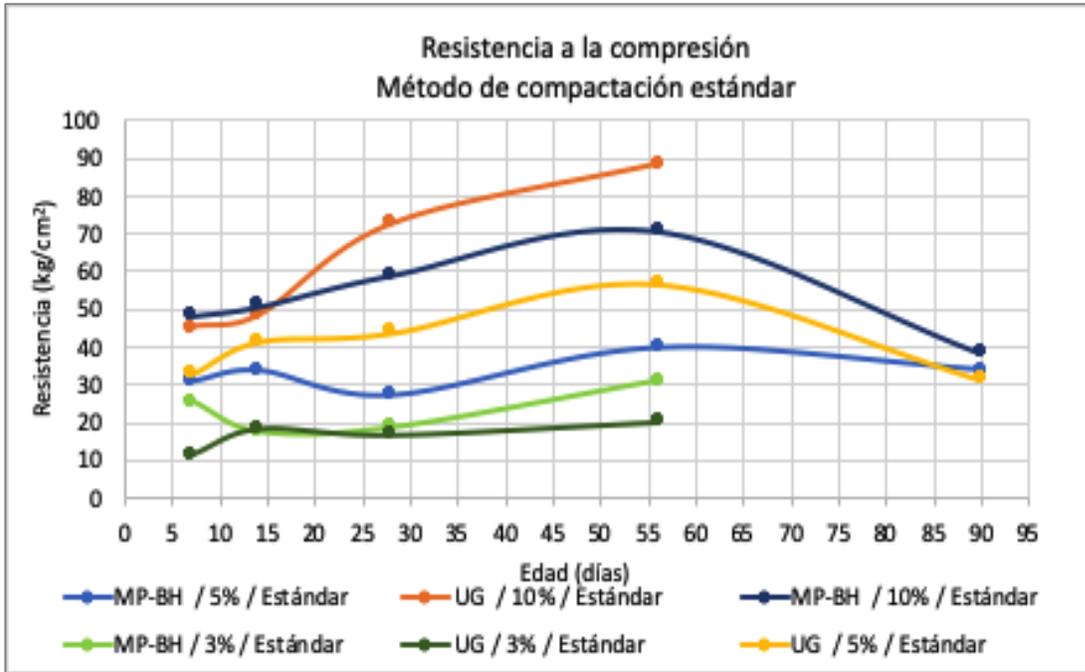
Figura A 7 Resistencia a la compresión medida con método de compactación estándar

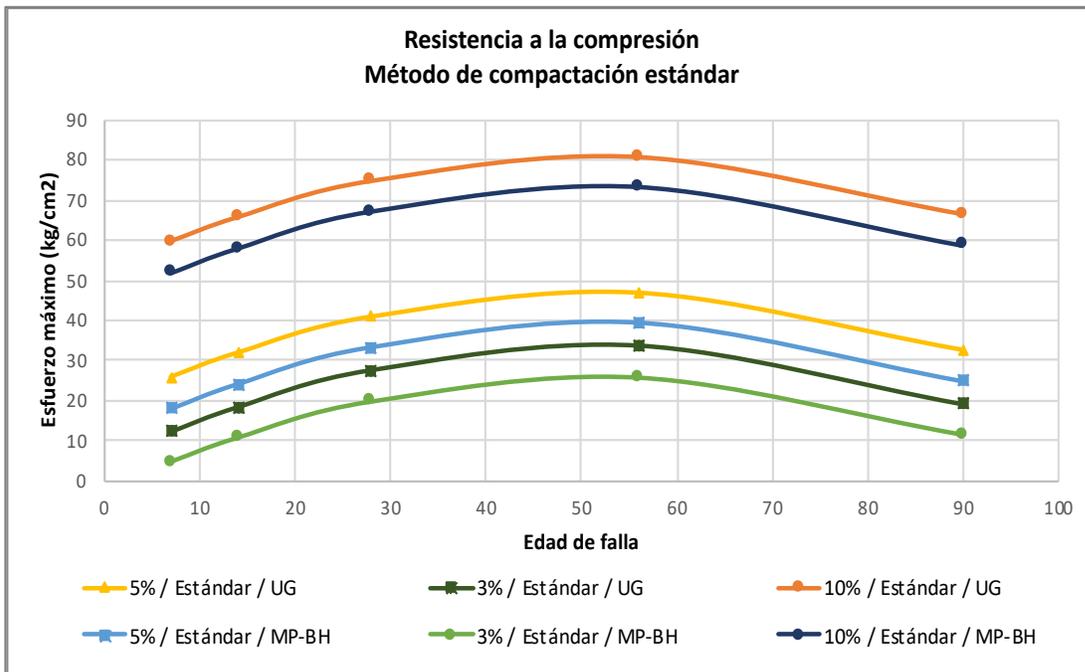
Figura A 8 Resistencia a la compresión estimada con método de compactación estándar

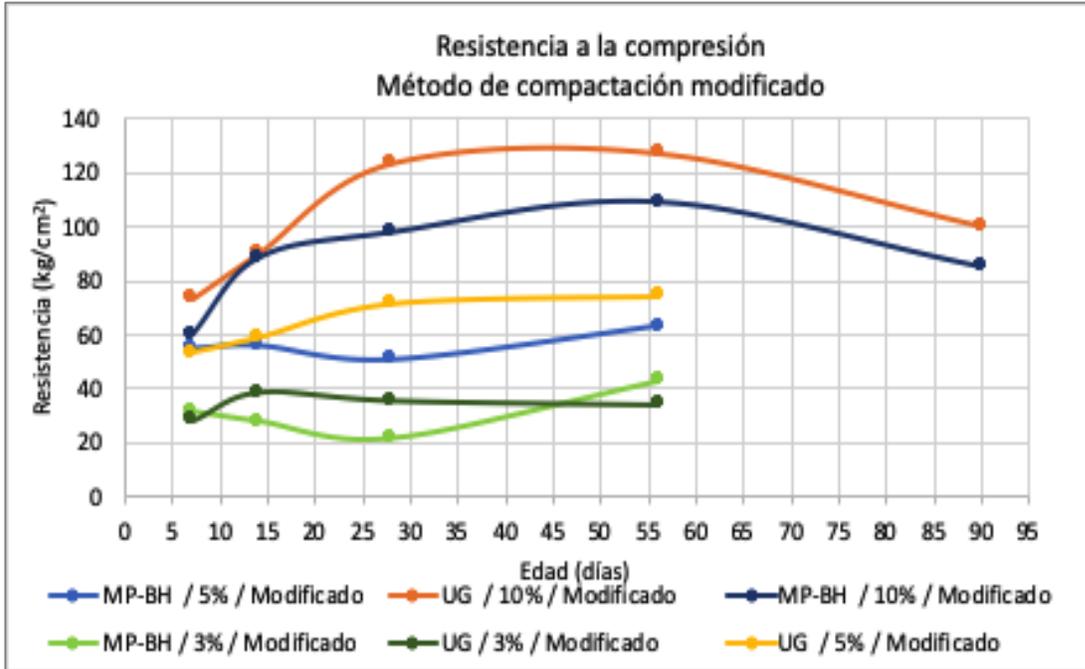
Figura A 9 Resistencia a la compresión medida con método de compactación modificado

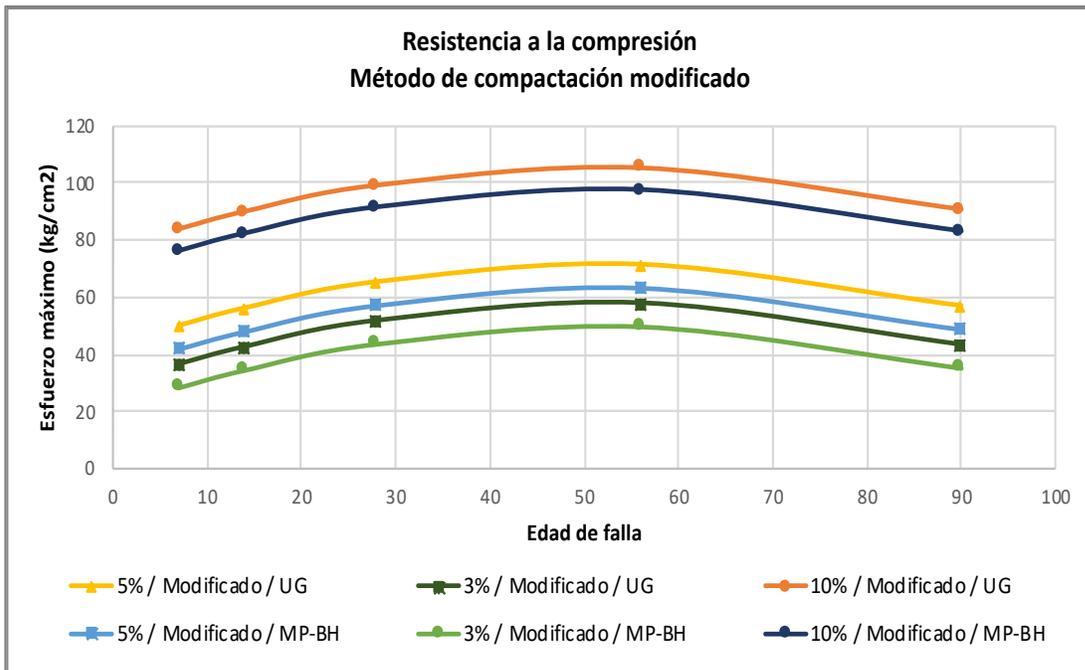
Figura A 10 Resistencia a la compresión estimada con método de compactación modificado

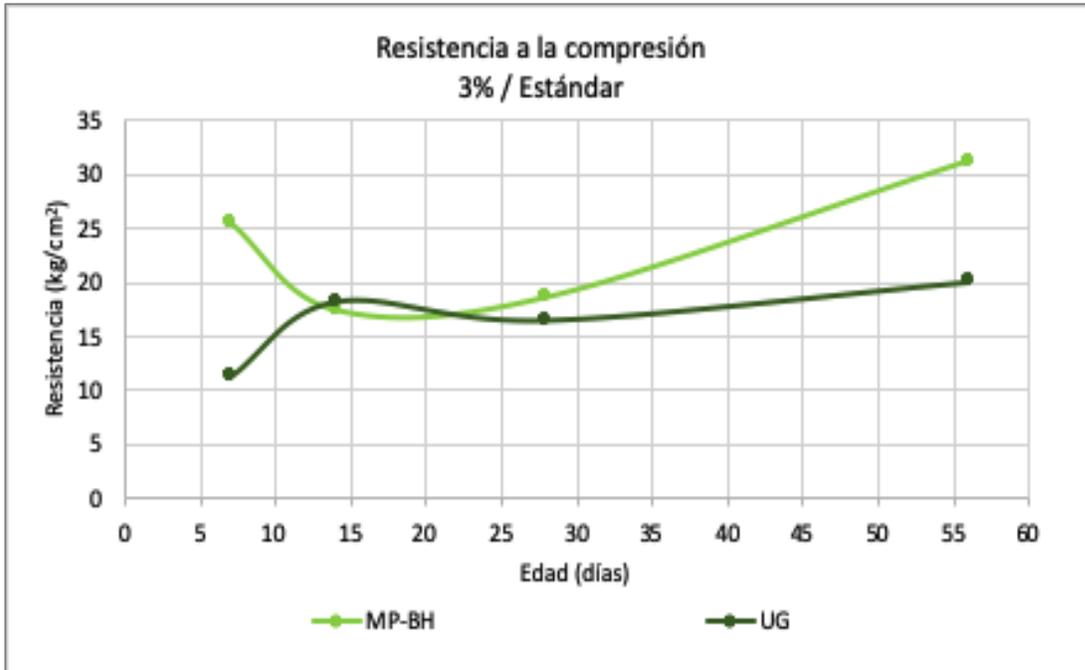
Figura A 11 Resistencia a la compresión medida con 3% de cemento y compactación estándar

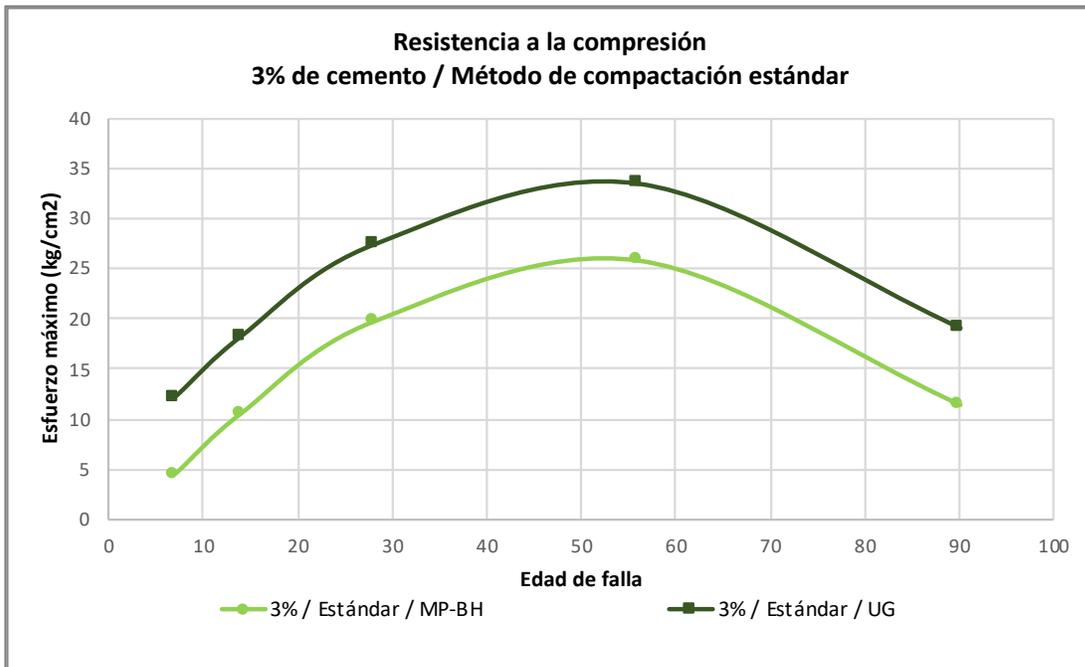
Figura A 12 Resistencia a la compresión estimada con 3% de cemento y compactación estándar

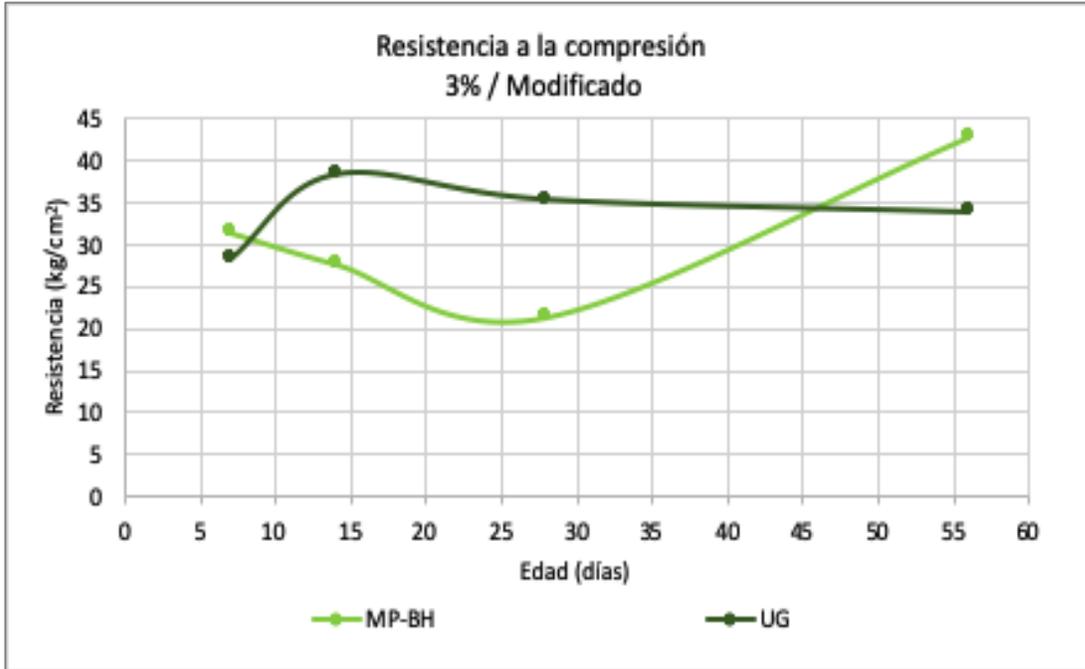
Figura A 13 Resistencia a la compresión medida con 3% de cemento y compactación modificado

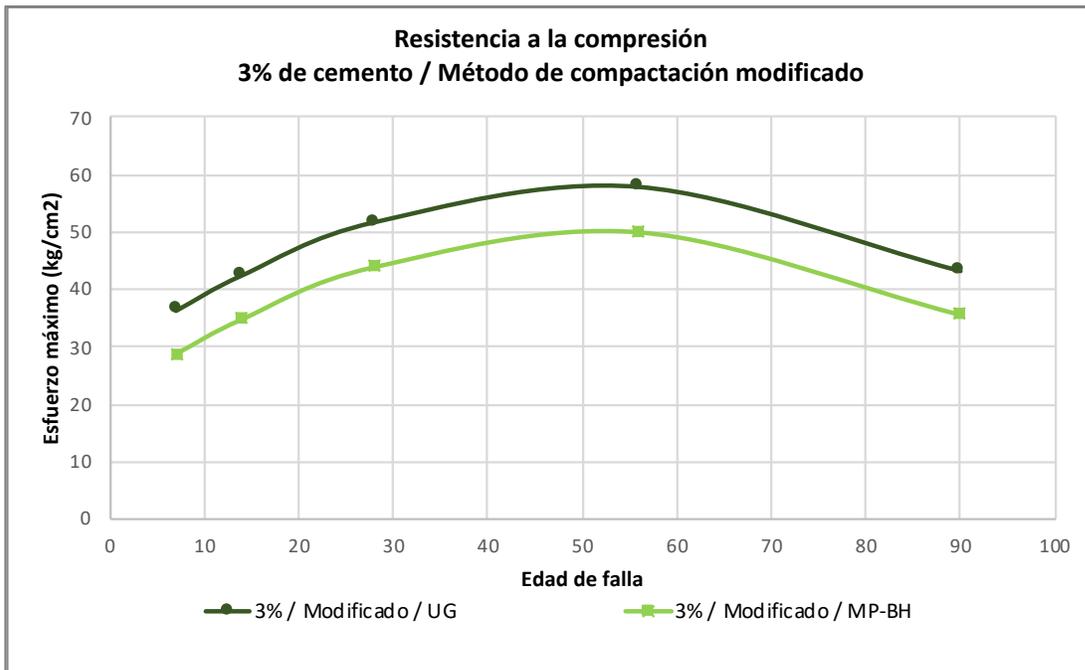
Figura A 14 Resistencia a la compresión estimada con 3% de cemento y compactación modificado

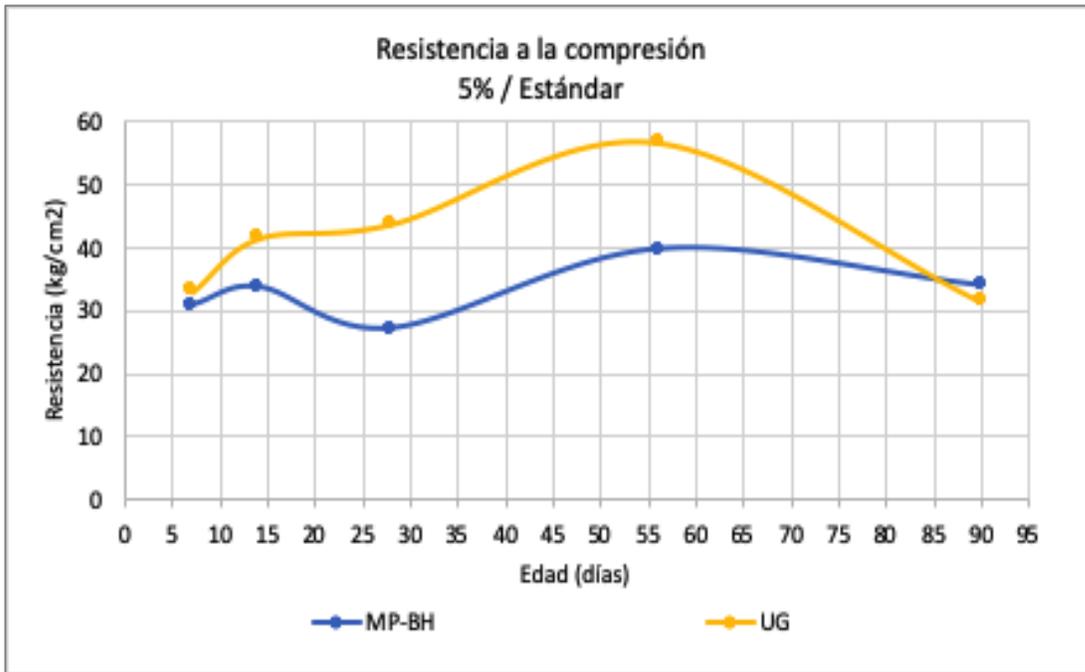
Figura A 15 Resistencia a la compresión medida con 5% de cemento y compactación estándar

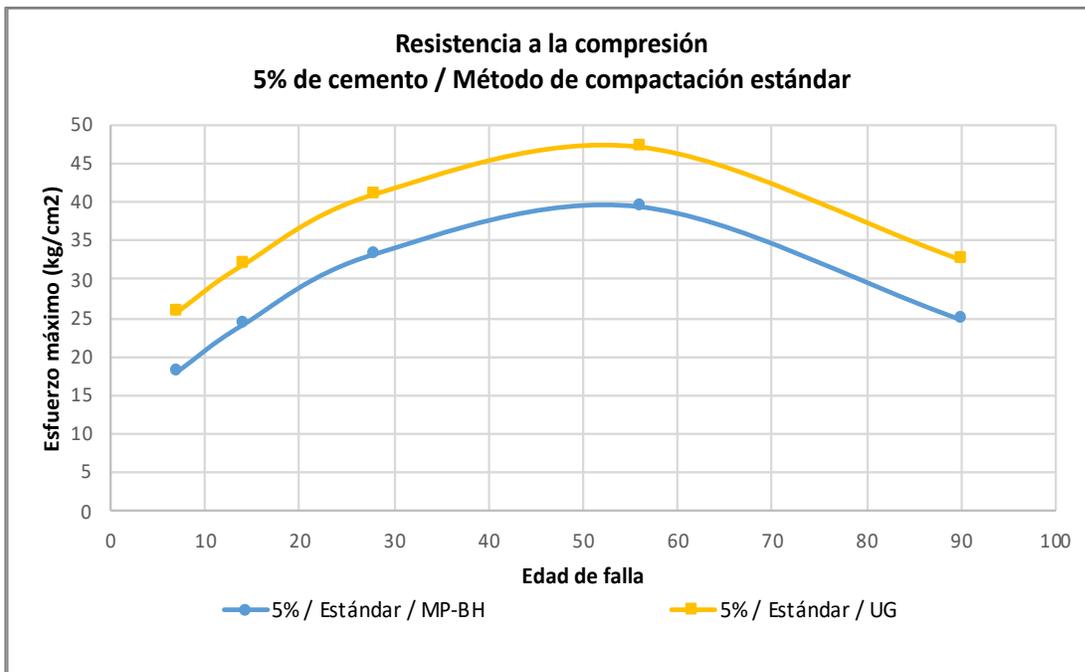
Figura A 16 Resistencia a la compresión estimada con 5% de cemento y compactación estándar

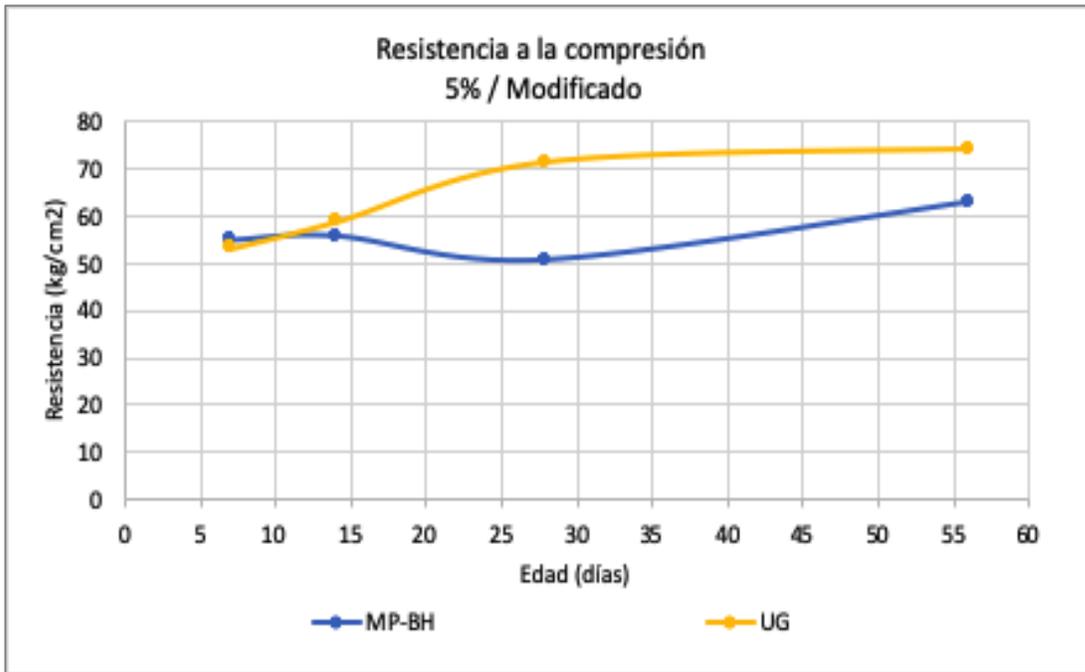
Figura A 17 Resistencia a la compresión medida con 5% de cemento y compactación modificado

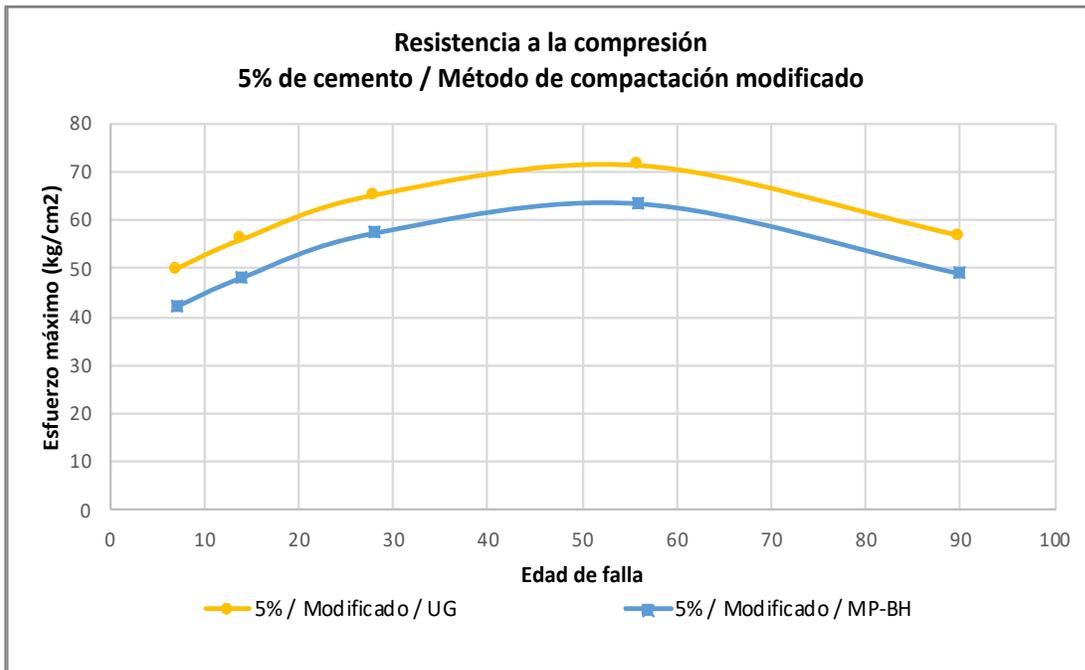
Figura A 18 Resistencia a la compresión estimada con 5% de cemento y compactación modificado

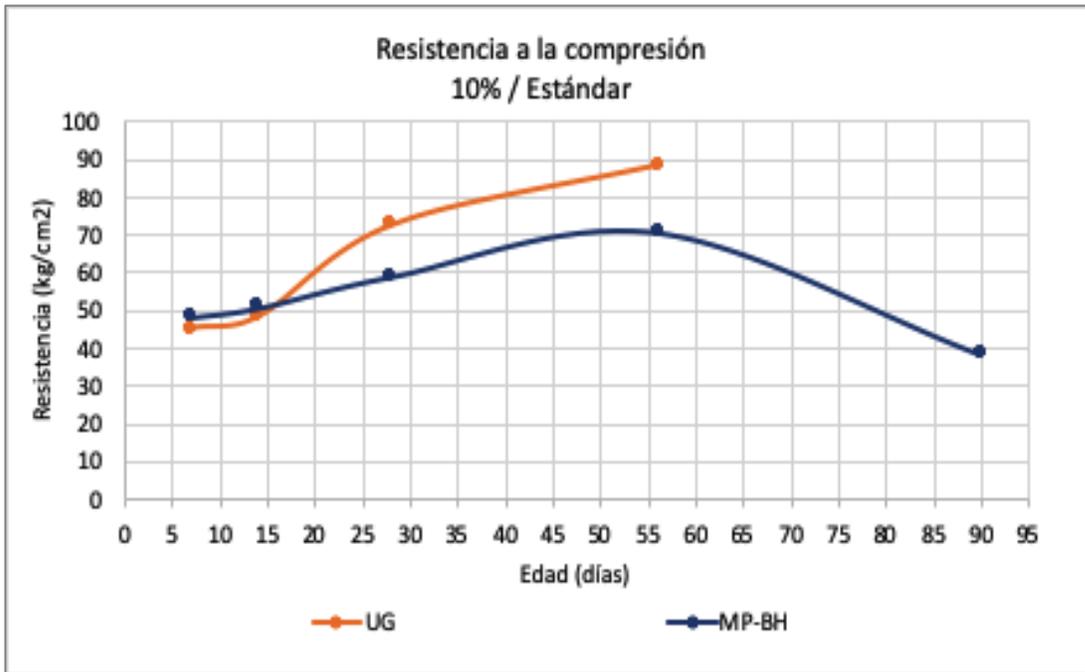
Figura A 19 Resistencia a la compresión medida con 10% de cemento y compactación estándar

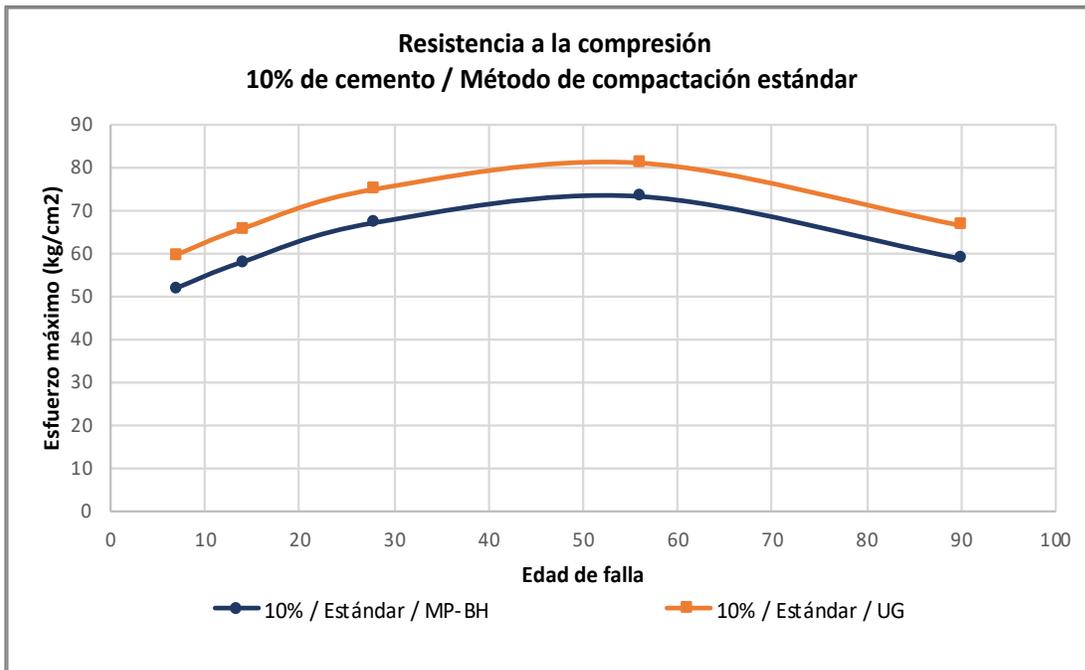
Figura A 20 Resistencia a la compresión estimada con 10% de cemento y compactación estándar

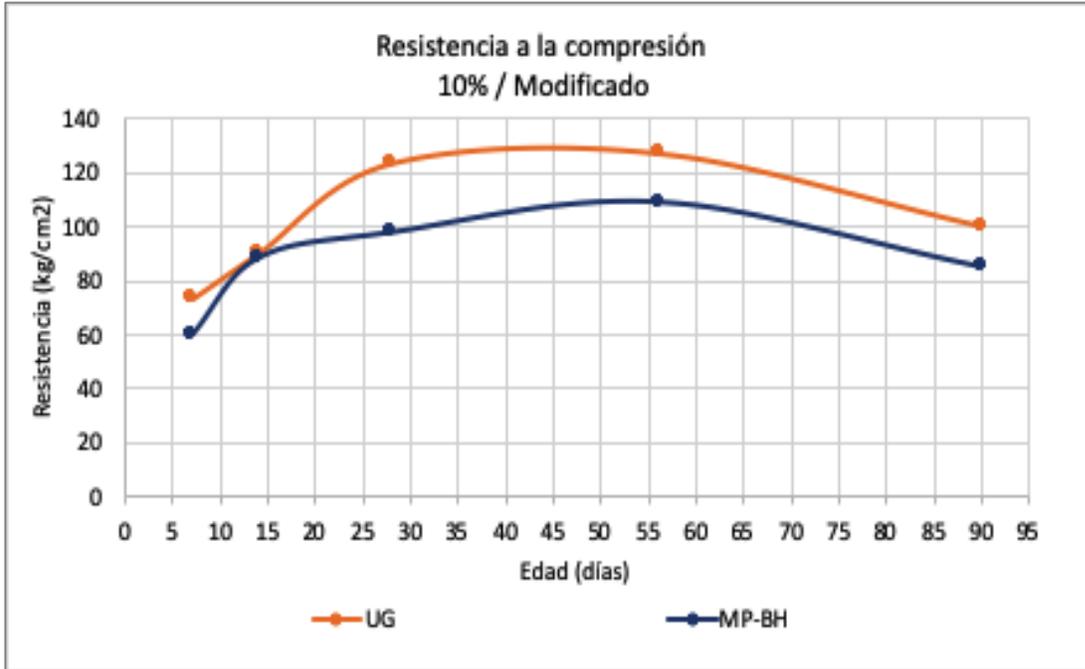
Figura A 21 Resistencia a la compresión medida con 10% de cemento y compactación modificada

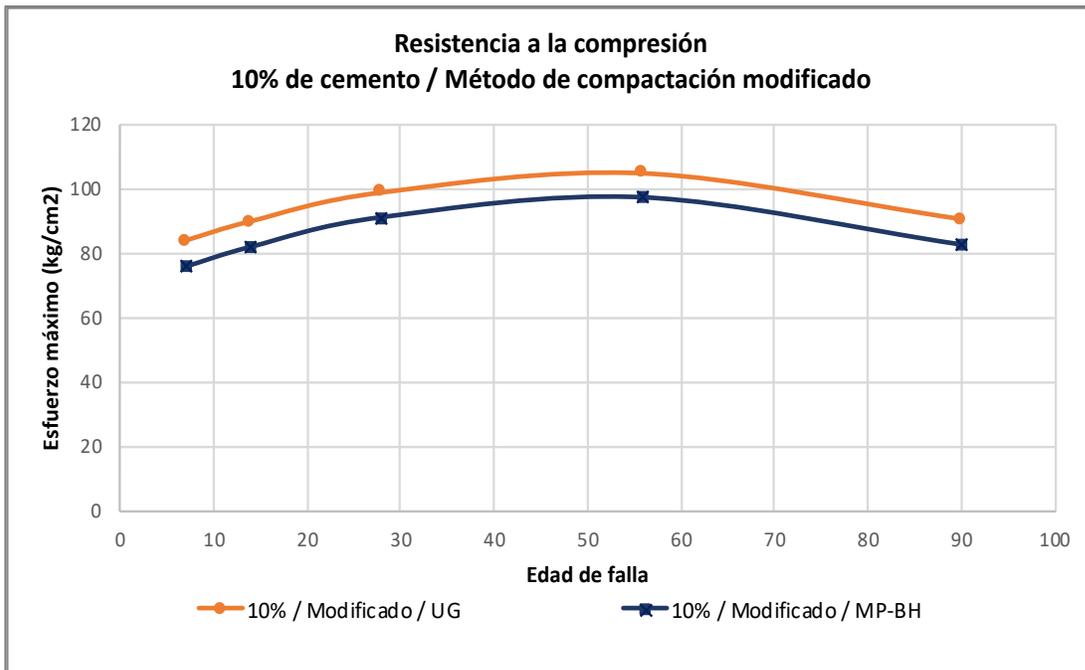
Figura A 22 Resistencia a la compresión estimada con 10% de cemento y compactación modificada
