Laboratorio Nacional de Materiales y Modelos Estructurales (LanammeUCR)
Informe de Auditoría Técnica Externa

LM-INF-IC-D-0004-20 *Análisis de la atención de la Red Vial Nacional en lastre y la promoción de capas de protección superficial como parte de la conservación vial*

Departamento encargado del proyecto: Gerencia de Conservación de Vías y Puentes. CONAVI.
Ministerio de Obras Públicas y Transportes (MOPT)

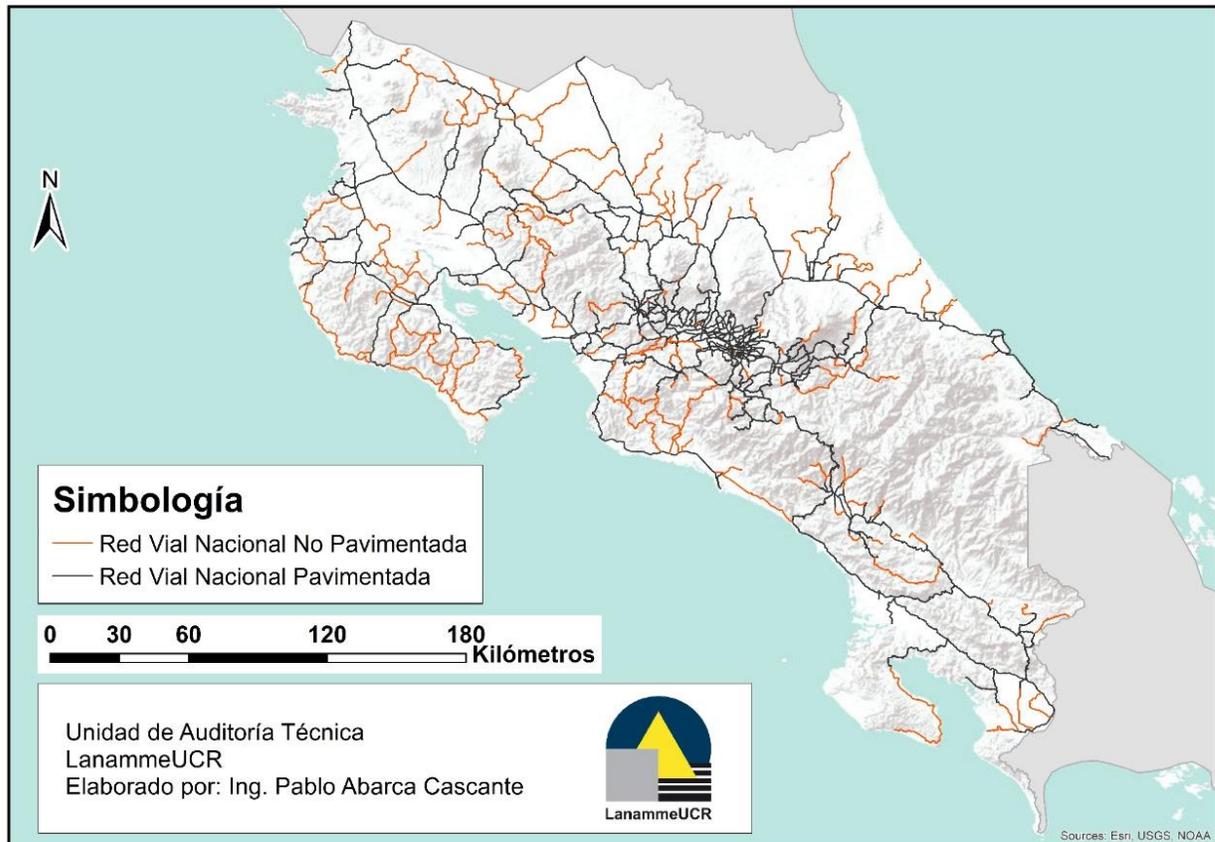
Figura 1: Rutas nacionales pavimentadas y no pavimentadas en la Red Vial Nacional de Costa Rica. Fuente: LanammeUCR.

conforman un tercio de la RVN del país (ver Figura 1), convirtiéndose su mantenimiento en una tarea importante para la Administración, desde el punto de vista de la gestión institucional a cargo de la infraestructura vial en Costa Rica.

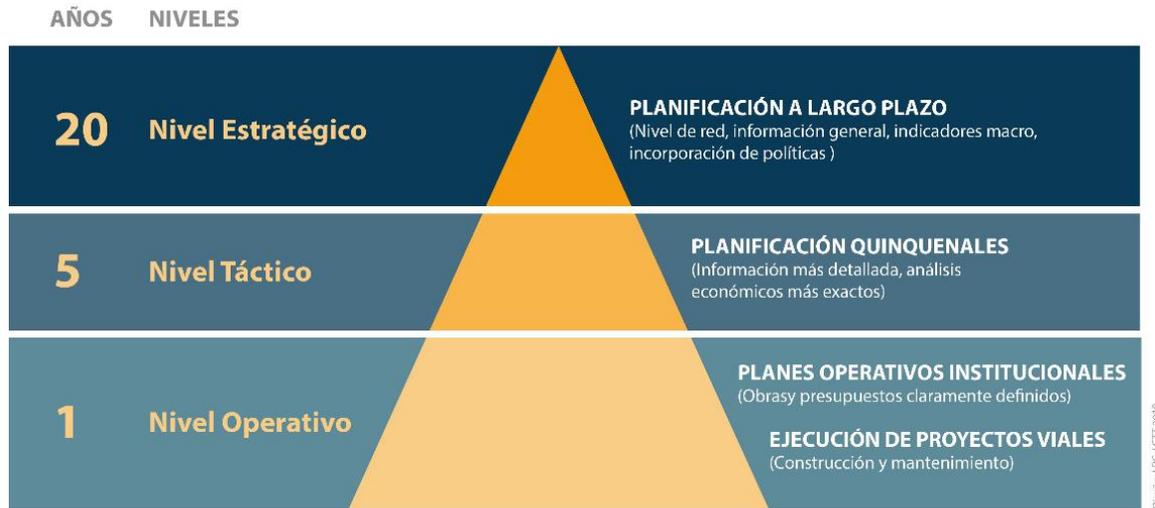
Figura 2. Niveles de un Sistema de gestión de activos viales. Fuente: LanammeUCR (2018).

En el nivel táctico se toman los primeros cinco años del plan estratégico y se analiza a un nivel más detallado (planes quinquenales) las prioridades de intervención generadas en el nivel estratégico. Además, se incorporan otros parámetros adicionales para la priorización de esas rutas comprendidas en el quinquenio. Por último, el nivel operacional es aquel donde se analiza el primer año de intervención a nivel de proyecto, elaborando así los diseños de las rutas a intervenir, análisis económicos, presupuestos y procesos licitatorios.

La estructura de niveles mostrada en la Figura 2 también se podría traducir más esquemáticamente en términos de los procesos generales y tareas que se deben de llevar a cabo mediante un Sistema de Gestión de Activos Viales. Por ejemplo, AASHTO (2002) lo presenta como se observa en la Figura 3, donde en la parte superior se inician los procesos de gestión definiendo las metas, las políticas y los objetivos, posteriormente con esa “hoja de ruta”, se baja la información para elaborar los planes y la programación de los proyectos que acerquen a la institución al cumplimiento de los objetivos y las metas fijadas.

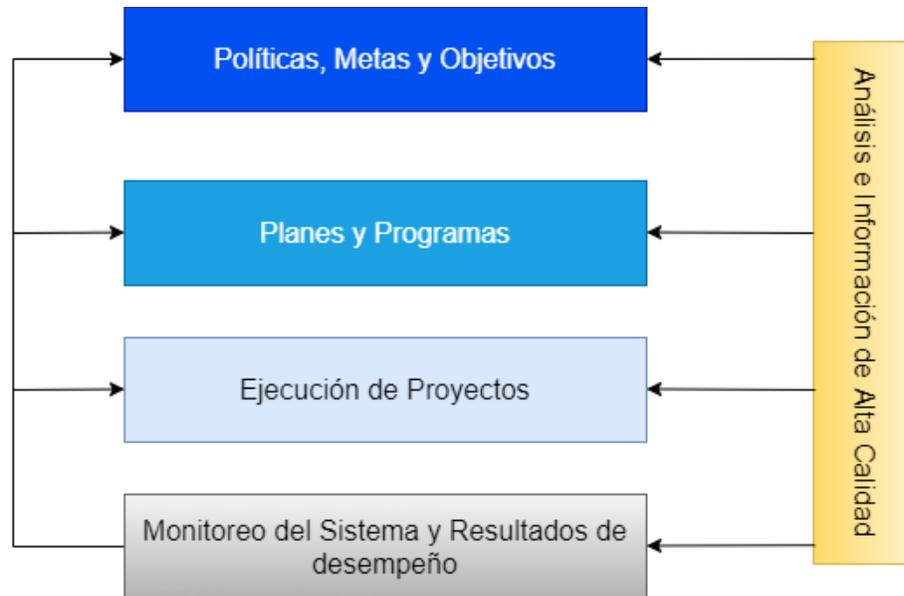
Figura 3. Esquema de la gestión de los activos viales. Fuente: AASHTO (2002).

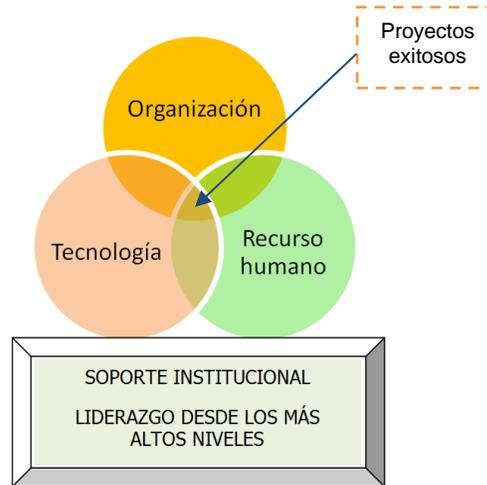
Figura 4. Marco de procesos para proyectos exitosos. Adaptado de LanammeUCR, 2009.

El marco de procesos en un Sistema de Administración de Carreteras está compuesto por tres eslabones principales: el recurso humano, el recurso tecnológico y el aspecto organizacional (ver Figura 4; **Error! No se encuentra el origen de la referencia.**). El éxito de la gestión depende de una adecuada interacción entre estos tres elementos y de un sólido soporte institucional y liderazgo desde la jerarquía más alta de la organización.

Dentro de los ejes que sostienen esta estructura el más importante es el organizacional. Una institución puede disponer de profesionales capacitados y herramientas tecnológicas, pero si sus procesos, canales de comunicación, roles y responsabilidades no están definidas claramente, la organización estará condenada a altas tasas de reprocesos, duplicidades y baja eficiencia (AASHTO, 2002).

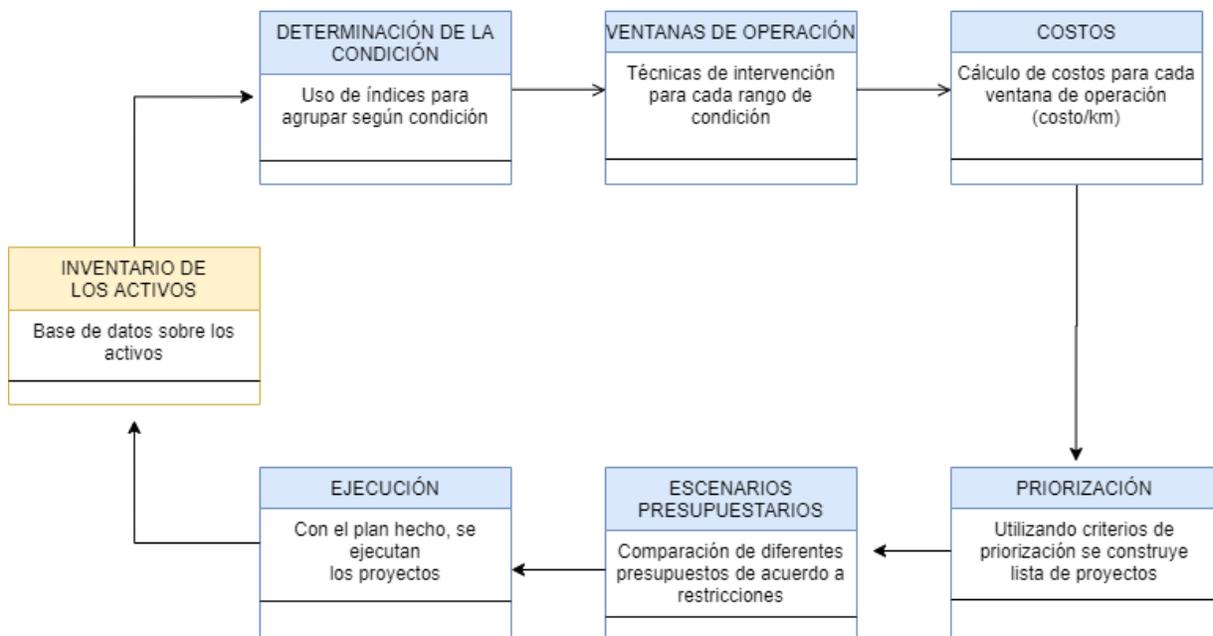
Figura 5. Esquema general de gestión de la conservación de caminos no pavimentados. Fuente: Adaptación de ASHTO (2002) y Rodríguez-Morera (2011).

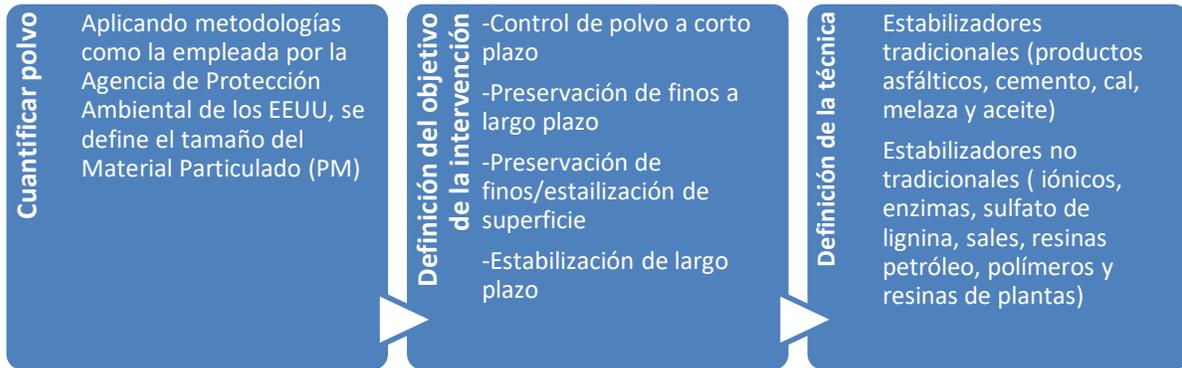
Figura 6. Secuencia para la aplicación de estabilizadores de polvo en rutas no pavimentadas. Fuente: Adaptado de Ulate y Vargas (2018).

Una vez que se determina la afectación a un sitio, existen distintas técnicas para mitigar la emisión de polvo fugitivo iniciando por la selección del uso del material correcto (capa granular de rodadura), la conformación de la calzada (bombeo suficiente) y la instalación de buenos drenajes (cunetas y pasos de alcantarilla suficientes). Si algunos de los elementos pasados no se atienden existen otras medidas que pueden ser consideradas, pero serán menos efectivas de lo previsto.

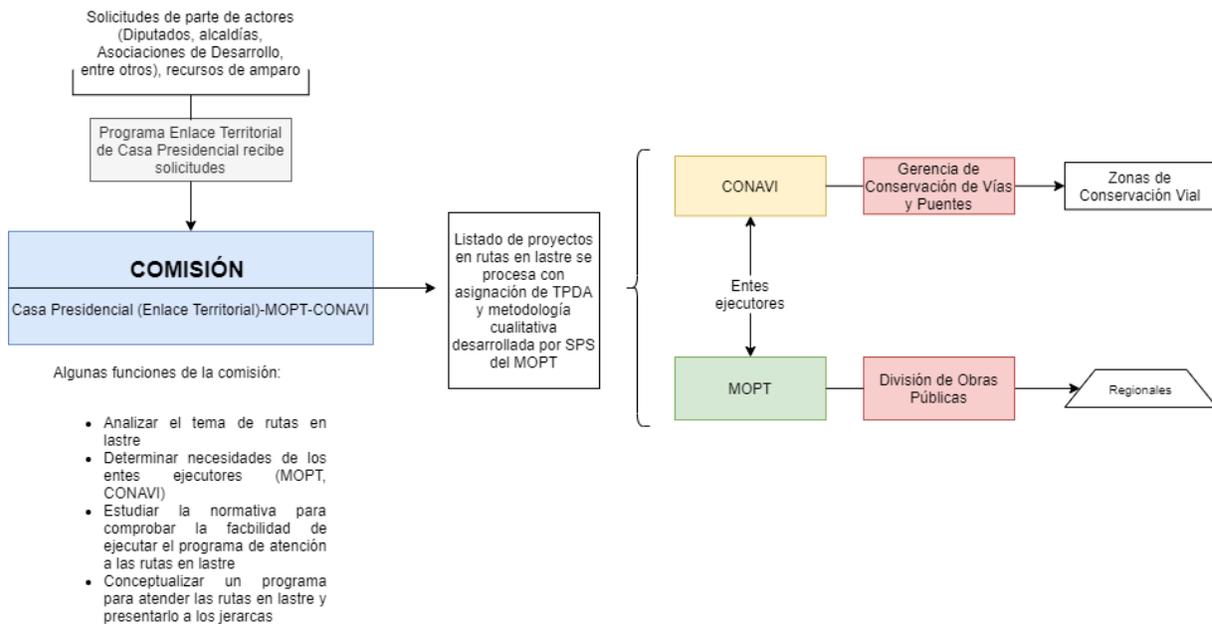
Figura 12. Esquema para la formulación de un programa de atención de rutas nacionales en lastre con sellos asfálticos. Fuente: Entrevistas con SPS y Viceministerio de Infraestructura, ambos del MOPT.

La Comisión realiza una serie de análisis para presentar a los jefes de los entes relacionados un programa formal en materia de rutas nacionales en lastre. Dentro de esos análisis están la factibilidad de la implementación del programa de atención de rutas en lastre, incluyendo capas de protección superficial, mediante la normativa en materia de conservación vial y las necesidades de los entes ejecutores (MOPT y CONAVI). A través de ese trabajo, esta comisión genera un listado de proyectos los cuales son priorizados con criterios definidos con el apoyo de la Secretaría de Planificación Sectorial del MOPT. El listado de proyectos generados a partir de la comisión mencionada serían los que se propondrían como parte del programa.

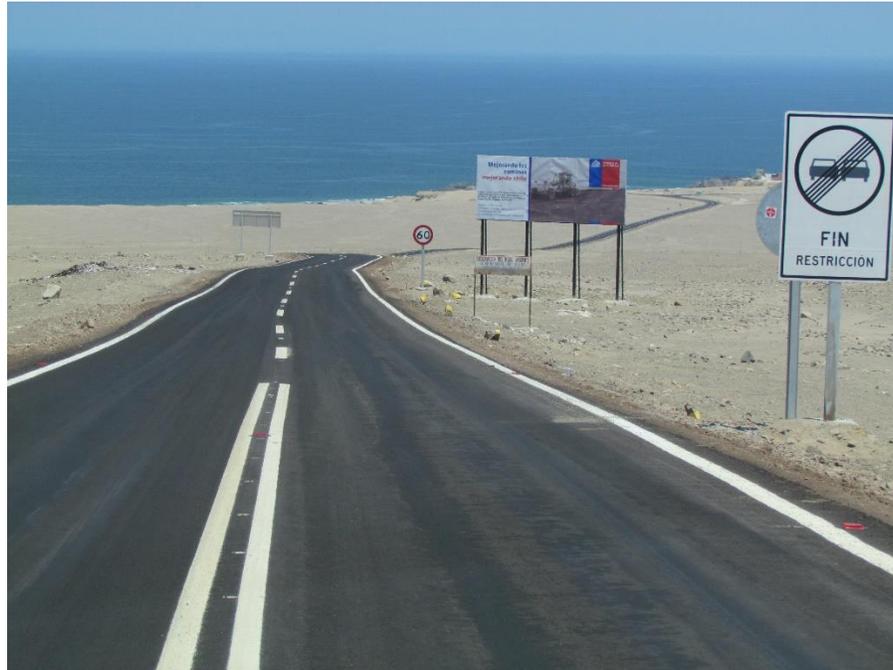
Figura 14. Camino básico en la Región de Antofagasta, Chile. Fuente: Dirección de vialidad del MOP de Chile (2012), disponible en: www.vialidad.cl

Con la mejora de las condiciones de la superficie de ruedo y el confort para los usuarios, generalmente viene aparejado un aumento en las velocidades de circulación. Además, debido a que se trata de caminos en regiones rurales, la existencia de aceras es prácticamente nulas en la mayor parte de la longitud de las rutas nacionales en lastre. Esto hace que los usuarios de estas vías vean incrementados los riesgos en torno a la seguridad vial. Sobre este tema, el Programa CCBB de la Dirección de Vialidad del MOP de Chile, incorpora la demarcación dentro de los proyectos con sellos superficiales (ver Figura 14), así como pequeñas mejoras en la geometría.

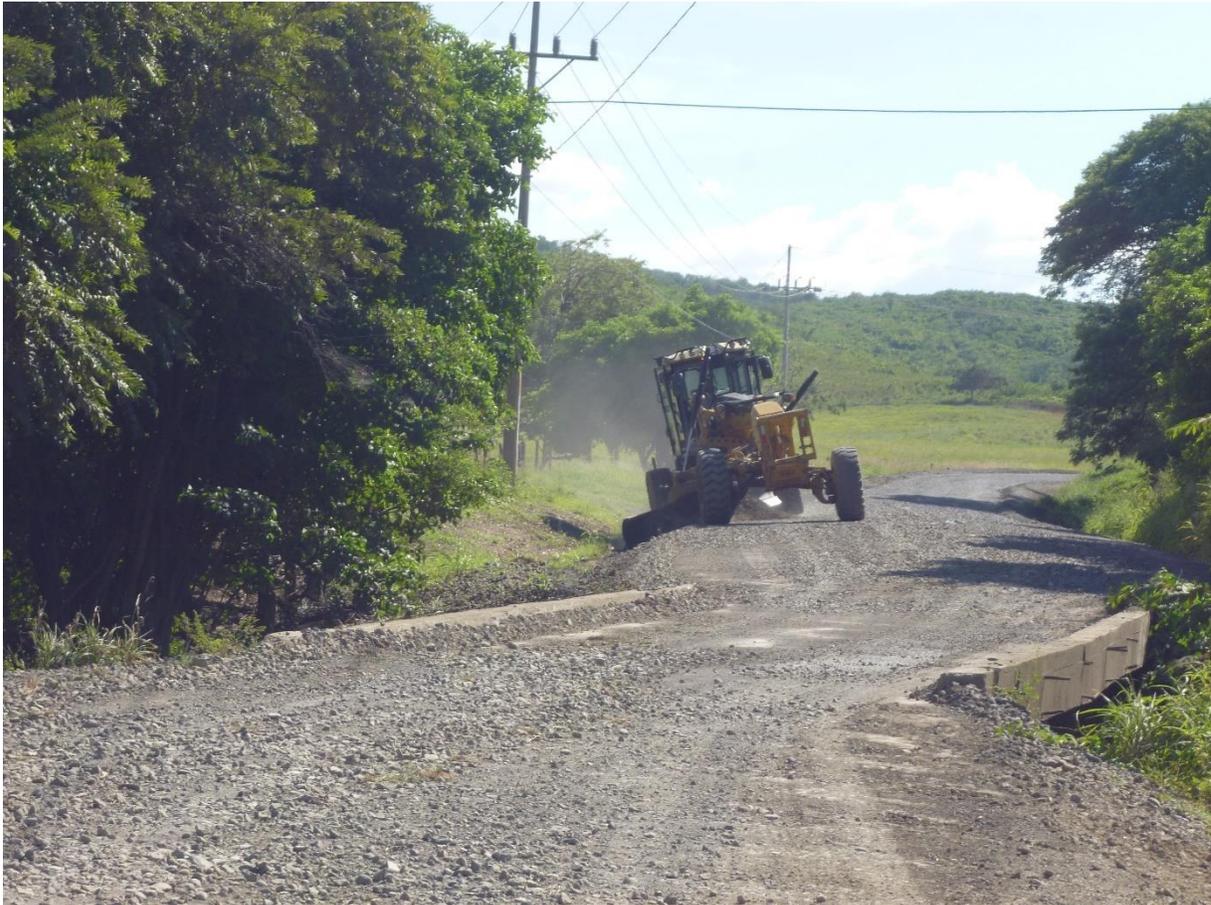
1. Control temporal de tránsito: Se evidenciaron incumplimientos en el plan de control de tránsito que ponen en riesgo la seguridad vial de los usuarios que transitan en el proyecto durante su ejecución.

Figura 16. Trabajos con niveladora en cunetas y borde de calzada en cercanías a puente, No se evidenció ningún tipo de señalización preventiva, banderilleros y demarcación de área de trabajo. Ubicación: Ruta Nacional 935, sección de control No. 51200, La Cruz (R.1)-El Jobo (cruce Playa Rajada) (cruce Playa Manzanillo), km 4+200. Fecha: 26 de octubre de 2016. Fuente: Informe LM-PI-AT-015-2017 del LanammeUCR.

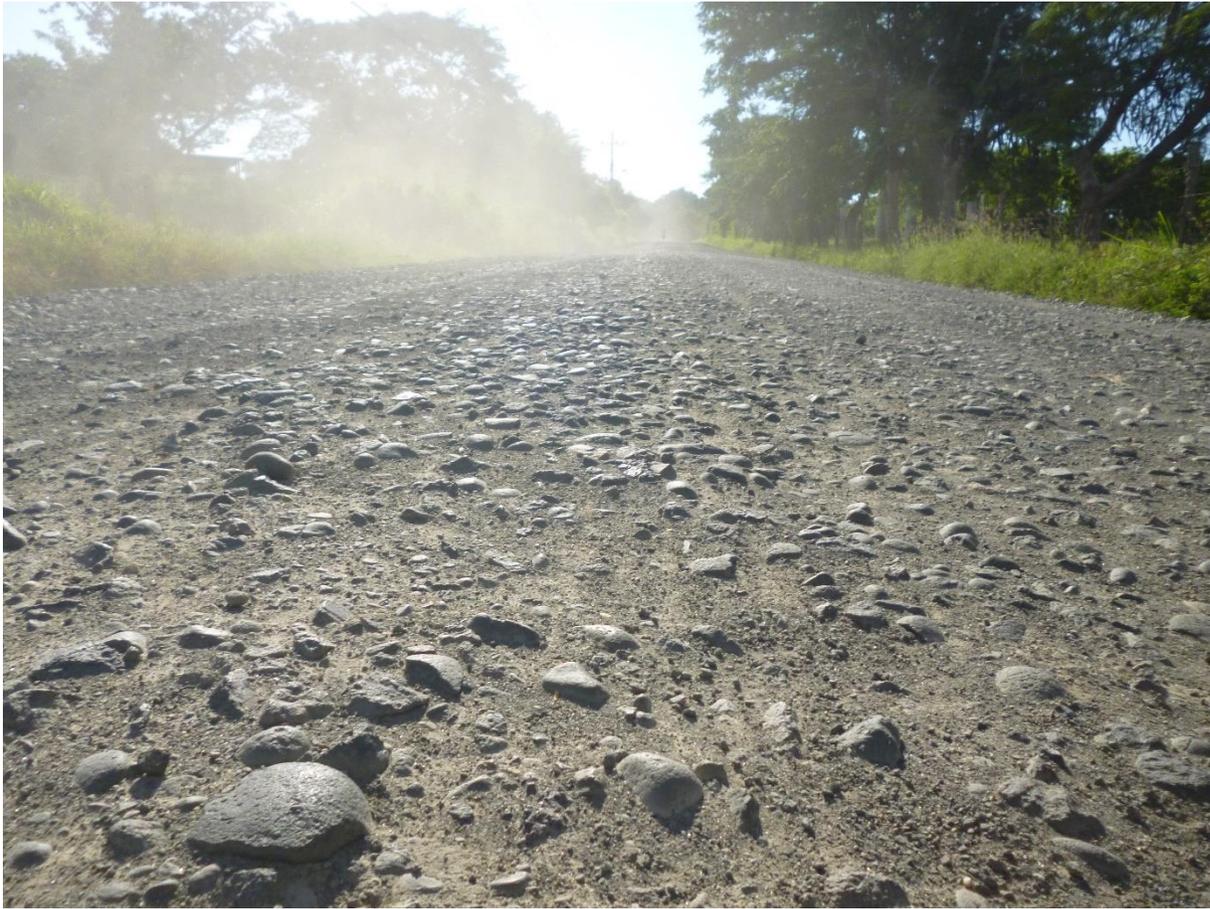
3. Tipo de materiales granulares a utilizar: Se ha evidenciado el uso de material granular que no cuenta con las condiciones mínimas de plasticidad que permitan su adecuada compactación. Adicionalmente, se han evidenciado incumplimientos granulométricos en este tipo de materiales.

Figura 17. Exposición de material grueso. Las partículas gruesas están expuestas y los finos desplazados. Ubicación: Ruta Nacional 935, sección de control No. 51200, La Cruz (R.1)-El Jobo (cruce Playa Rajada) (cruce Playa Manzanillo), km 13+300. Fecha: 26 de octubre de 2016. Fuente: Informe LM-PI-AT-015-2017 del LanammeUCR.

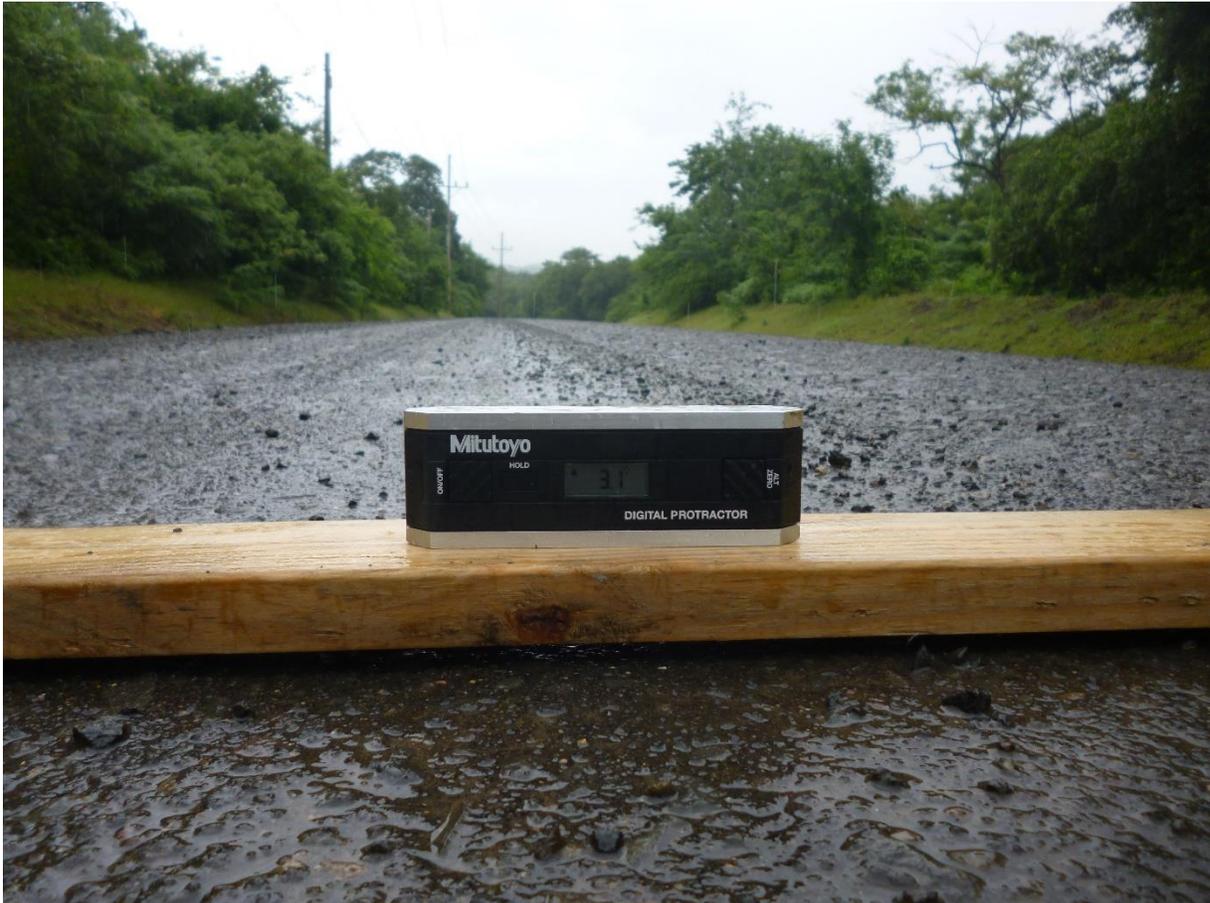
1. Pendiente transversal (bombeo): Se han observado debilidades en la conformación de la pendiente transversal de este tipo de trabajo. El bombeo medido no cumple con los rangos de pendiente transversal establecidos en el cartel de licitación (ver Figura 18).

Figura 18. Sección Transversal, bombeo carril derecho: 5,42%, bombeo carril izquierdo: 3,84% (4. 5°). Ubicación: Ruta Nacional 935, sección de control No. 51200, La Cruz (R.1)-El Jobo (cruce Playa Rajada) (cruce Playa Manzanillo), km 11+320. Fecha: 30 de agosto de 2016. Fuente: Informe LM-PI-AT-027-17 del LanammeUCR.

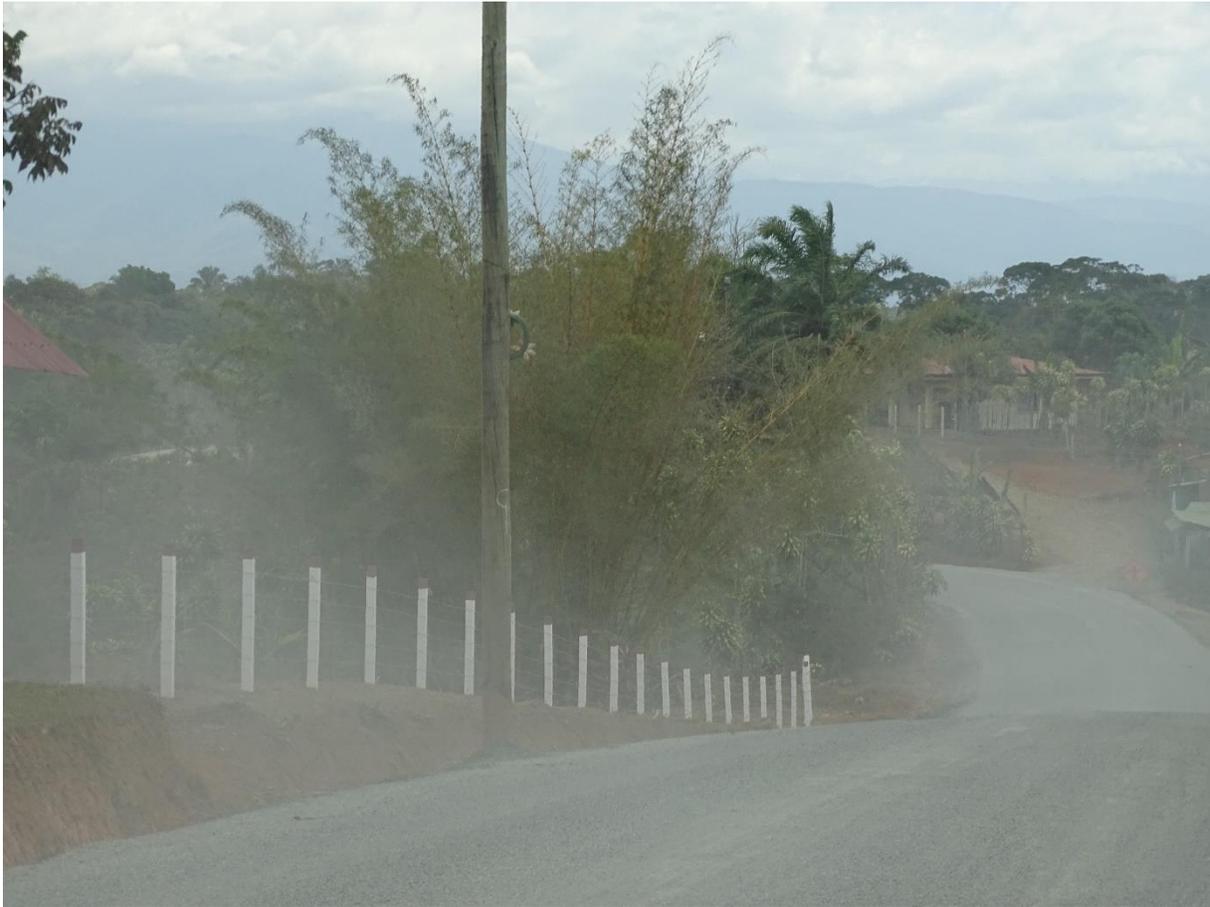
2. Material de secado: La no remoción de este material en exceso, afecta la identificación de deterioros prematuros. Además, con el paso del tiempo este material se acumula al borde de la carrera representando un obstáculo para la evacuación de las aguas y consecuentemente propiciando un deterioro acelerado de la vía. Se han observado nubes de polvo en condiciones secas producto de la acumulación del material de secado, lo que además de tener un efecto en la salud, también disminuye la visibilidad (ver Figura 19).

Figura 19. Nubes de polvo producto del tránsito de vehículo sobre el material de secado colocado en el estacionamiento 6+150 de la Ruta Nacional 329. Fecha 12 de marzo de 2020. Fuente: Informe LM-INF-IC-D-008-2020 del LanammeUCR.

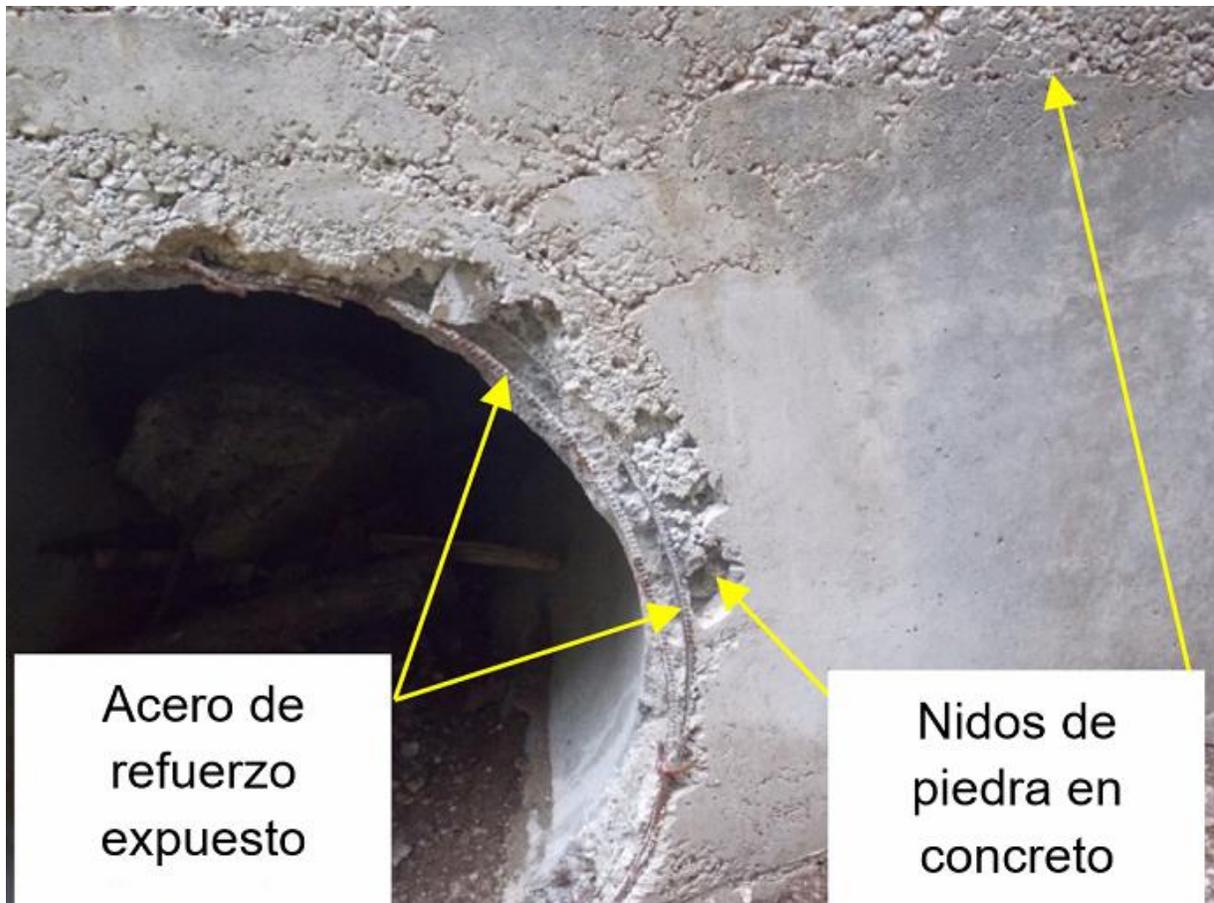
9. Elementos de concreto: Se ha observado el uso de piedras, como elemento para garantizar el recubrimiento del acero, siendo esto una práctica que muchas veces no asegura dicho recubrimiento. Se han observado elementos de acero expuestos, así como “hormigueros” o “nidos de piedra” (ver Figura 20).

Figura 20. Cabezal de entrada en paso de alcantarilla donde se observa acero expuesto y nidos de piedra (“hormigueros”) en el concreto. Ubicación: sobre la Ruta 163, km 10+200 desde el cruce con la Ruta 21, Sección de control 60922: Dominicana (Iglesia)-Lte, Provincial Puntarenas/Guanacaste (Río Juan de León) Fecha 31 de mayo de 2018. Fuente: Informe LM-PI-AT-11518 del LanammeUCR

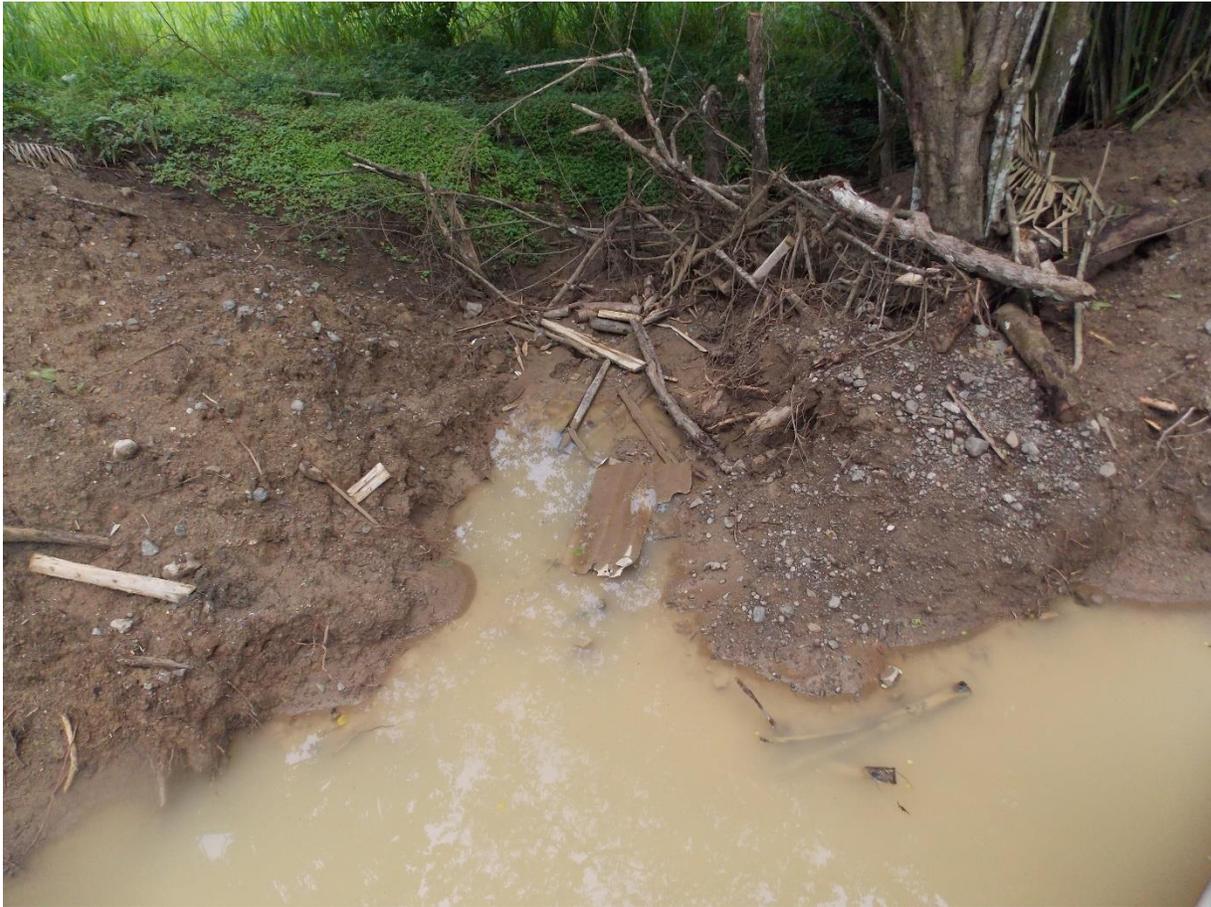
6. Cabezales de salida: Se ha evidenciado la colocación de pasos transversales de alcantarilla con ausencia de cabezales de salida y sin elementos de protección contra la erosión (ver Figuras 21 y 22).

Figura 21. Salida de paso de alcantarilla sin protección contra la erosión y donde no se ha conformado un canal adecuado para el drenaje eficiente hacia los terrenos aledaños.

Ubicación: Sobre la Ruta 163, km 9+385 desde el cruce con la Ruta 21, Sección de control 60922:Dominicana (Iglesia)-Lte, Provincial Puntarenas/Guanacaste (Río Juan de León). Fecha 31 de mayo de 2018. Fuente: Informe LM-PI-AT-115-18 del LanammeUCR.

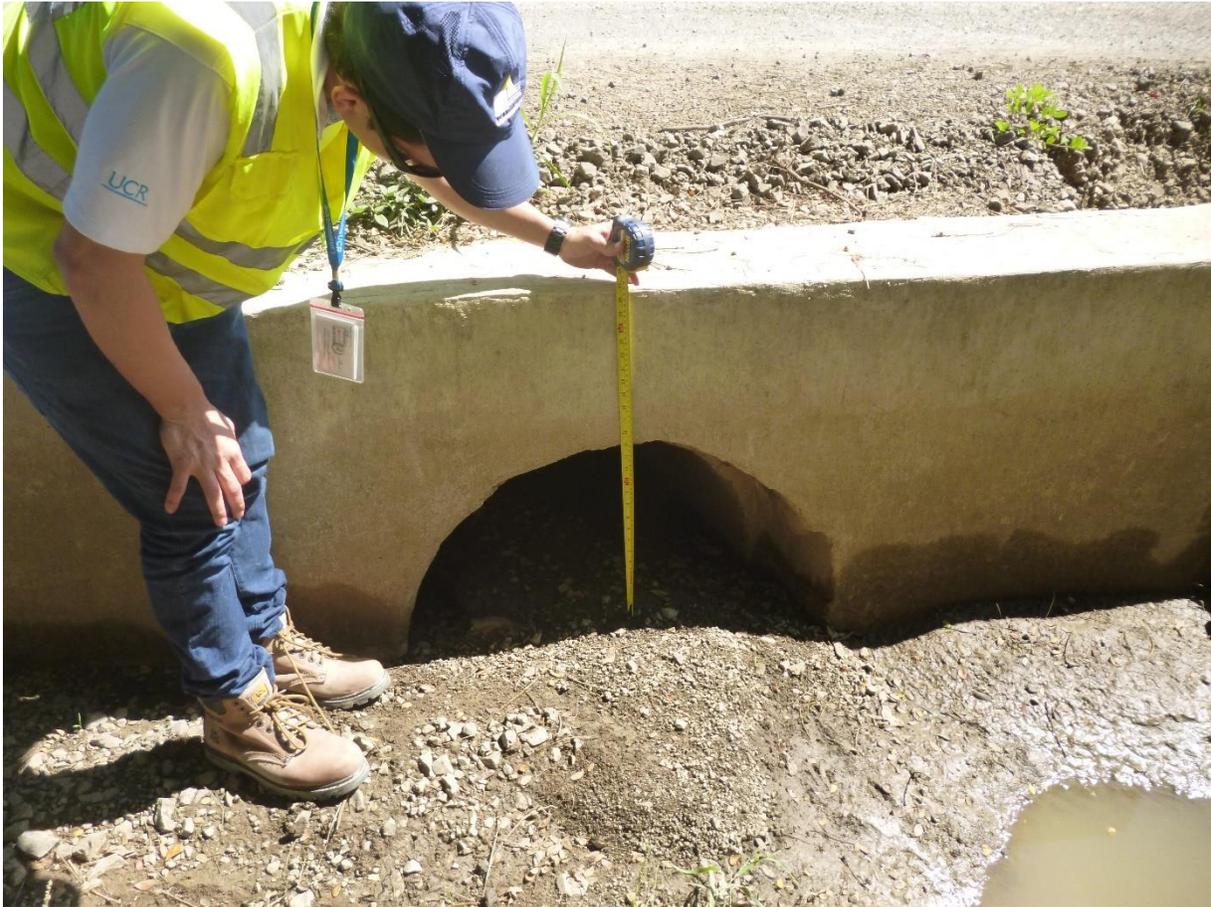
7. Control de sedimentos: Se ha observado que incluso durante la ejecución de los proyectos algunas tuberías quedan obstruías por sedimentos y al finalizar las contrataciones no son retirados.

Figura 22. Sedimentación en tubería de desfogue, reducción de la mitad de la capacidad hidráulica de la alcantarilla. Problemas de nivel de terreno en relación con nivel de rasante. Ubicación: Ruta Nacional 920. Sección de Control 50800. Filadelfia - Guinea, km 2+435. Fecha: 27 de octubre de 2016, km 2+435. Fuente: Informe LM-PI-AT-015-17 del LanammeUCR.
