Informe de Auditoría Técnica LM-INF-IC-D-0010-2020: Desempeño de la estructura de pavimento y seguridad vial del proyecto Construcción de Paso a desnivel en intersección Garantías Sociales, Ruta Nacional No. 39

Licitación Pública Internacional No. 2013LI-000011-0DE00

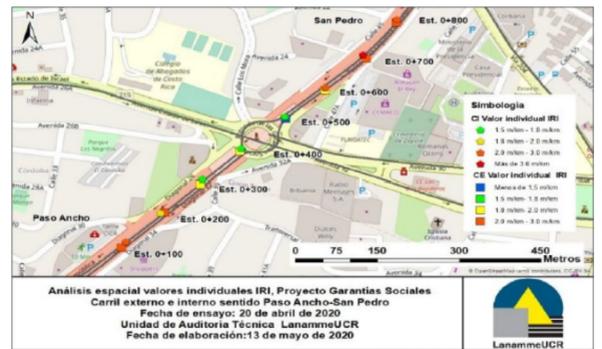
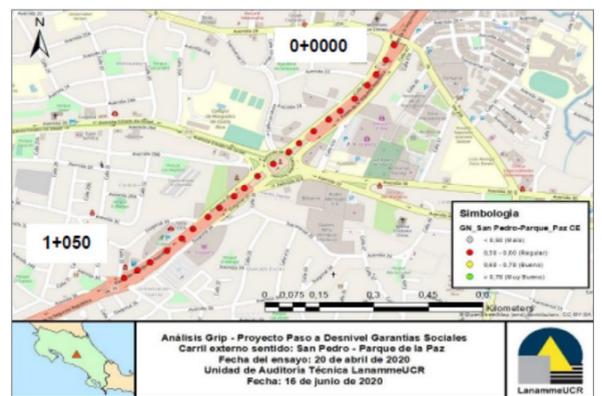
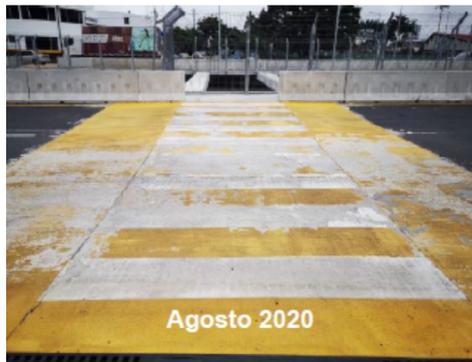
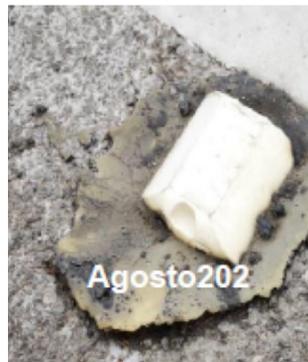
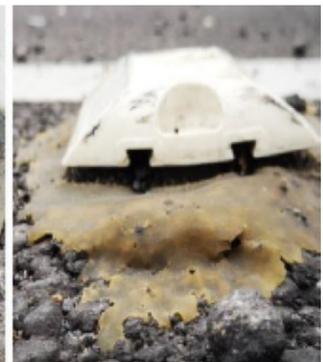
- Se evidenció que la documentación técnica presentada por la Administración, así como el proceso constructivo de los sistemas de contención vehicular no garantiza un adecuado desempeño de los mismos durante su operación.

- Se evidenció la aparición de deterioros prematuros en la señalización horizontal del proyecto.

- Monitorear el desempeño de la estructura de pavimento y la posible aparición de deterioros prematuros.
- Solicitar la realización de diseños formales de sistemas de contención vehicular, de manera que su ubicación, longitud, nivel de contención y tipo de barrera sean las adecuadas según los requerimientos del proyecto.

- Asegurar el espacio físico necesario para cumplir con el ancho de trabajo requerido y así garantizar el adecuado funcionamiento de la barrera sin el riesgo de aumentar la severidad de un choque vial.

- Se recomienda atender las deficiencias señaladas en el tema demarcación horizontal y captaluces dentro del periodo de Notificación de Defectos del proyecto, de manera que la Administración no incurra en gastos posteriores por reparaciones en un corto plazo, ya que como se evidenció, se presentan deterioros acelerados o circunstancias que incitan a un deterioro prematuro de la infraestructura recién finalizada.
