Informe final: LM-INF-IC-D-006-2020

EVALUACIÓN DE LA CAPACIDAD DEL PROCESO DE PRODUCCIÓN DE MEZCLA ASFÁLTICA DE TMN 12.5 mm, COLOCADA EN PROYECTOS DE CONSERVACIÓN VIAL. *Licitación pública No. 2014LN-000018-0CV00. Varias Zonas*

Preparado por:
Unidad de Auditoría Técnica
LanammeUCR

**INFORME FINAL DE AUDITORÍA TÉCNICA EXTERNA
EVALUACIÓN DE LA CAPACIDAD DEL PROCESO DE PRODUCCIÓN DE
MEZCLA ASFÁLTICA DE TMN 12,5 mm, COLOCADA EN PROYECTOS DE CONSERVACIÓN VIAL.
Licitación pública No. 2014LN-000018-0CV00. Varias Zonas**

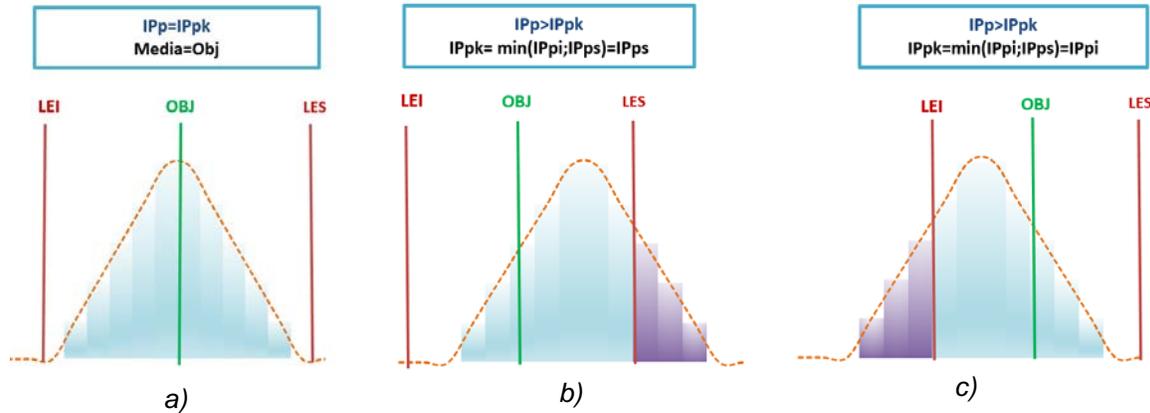
En la Figura 2 se realiza una representación gráfica de los conceptos de IPp y el IPpk; en la Figura 2a se presenta el caso cuando el IPp y el IPpk son iguales, por ende la media del proceso es igual al valor medio del rango de especificación (OBJ) y la variación (σ) se mantiene dentro de los límites establecidos; por lo tanto el proceso es capaz de producir dentro de los límites de especificación. En la Figura 2b se presenta el caso cuando el IPp es mayor al IPpk, y que por efecto del valor medio el IPpk tiende al LES. Esta situación indica que el proceso puede necesitar mejoras debido a que hay una capacidad potencial de que se pueda salir del LES o que incluso parte del proceso este afuera, dependiendo de la magnitud de la variación (σ) existente. En la Figura 2c se muestra el caso cuando el IPp es mayor al IPpk y por influencia del valor medio este último tiene una tendencia al LEI. Dicha situación es indicativa que el proceso puede necesitar mejoras debido a que hay una capacidad potencial que pueda provocar que los valores puedan salir del LEI o que ya estén afuera, de acuerdo a la variación (σ) existente.

Gráficos de comparación de los índices IPp contra $IPpk$

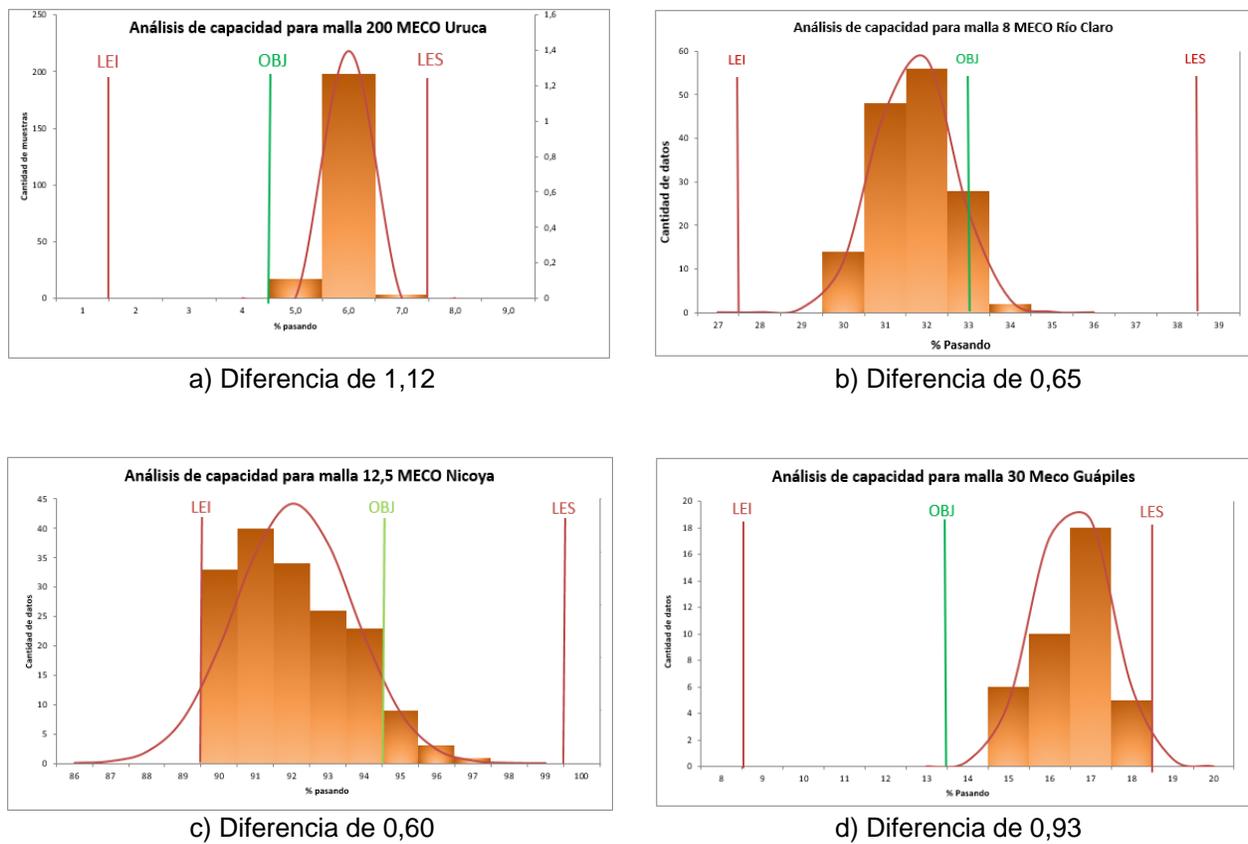
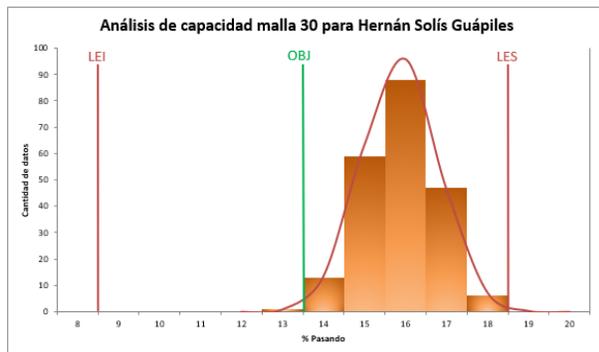
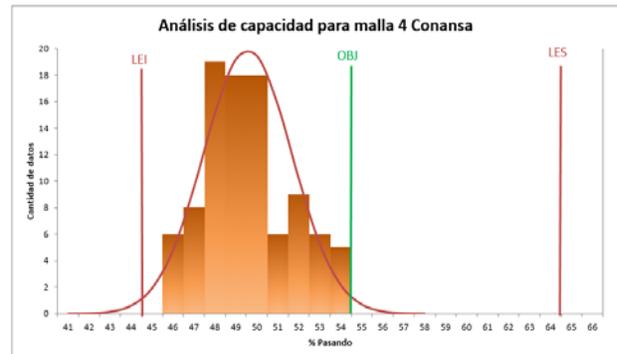
Si se asume que los datos analizados tienen un comportamiento normal, se pueden ajustar a una curva normal (campana de Gauss) como se muestra en la Figura 3. Por lo que al comparar la diferencia numérica entre el IPp y el IPpk, se podría determinar si existe un riesgo potencial a que datos puedan encontrarse fuera de los límites de especificación, como se representa en la Figura 3 b y c.

Histogramas para Análisis de Capacidad

e) Diferencia de 0,68

f) Diferencia de 0,86

De los resultados analizados se pudieron identificar claras tendencias hacia algún límite de especificación como se evidencia en las gráficas a, b, c, d, e y f de la Figura 3, estos son sólo algunos ejemplos de cómo solo con la diferencia entre el IPp y el IPpk se podría tener un conocimiento del comportamiento del proceso productivo, su ubicación y el posible cumplimiento de las especificaciones.

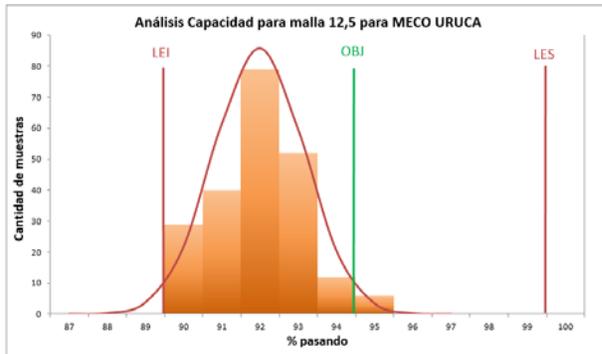
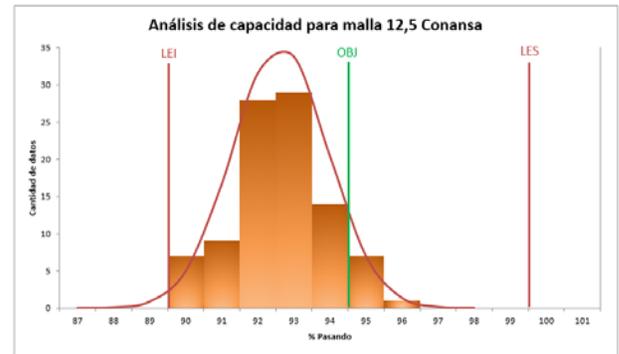
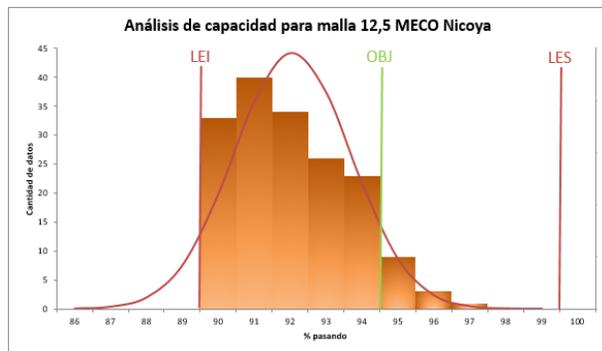
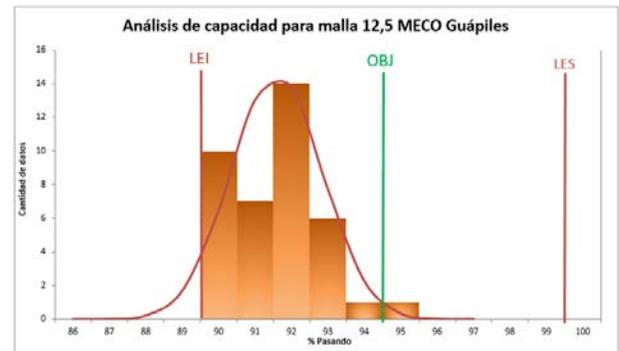
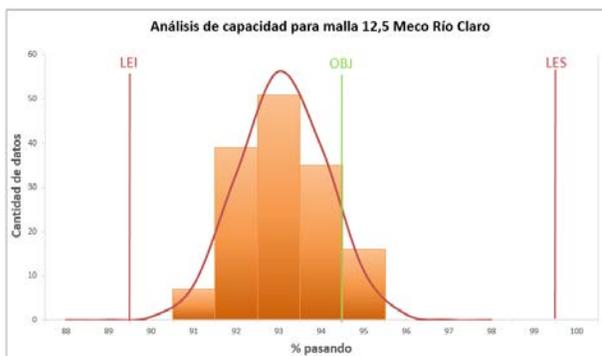
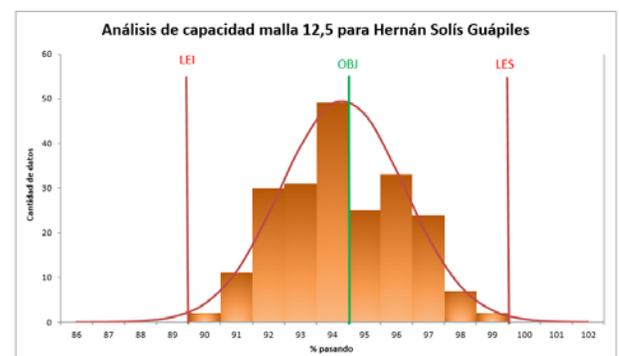
Histogramas para el Análisis de Capacidad malla 12,5 mm

a) $IPpk = 0,6$

b) $IPpk = 0,7$

c) $IPpk = 0,4$

d) $IPpk = 0,4$

e) $IPpk = 1,0$

f) $IPpk = 0,8$

En los histogramas de la Figura 4, se observa que aunque en los resultados de las muestras se encuentran dentro de los límites de especificación, en la mayoría de los casos el pico de la curva de distribución normal está desplazado con relación al valor medio de la especificación. En el 83% de los casos los datos se encuentran por debajo del valor objetivo y están cerca del límite de especificación

inferior. En la Figura 4 se puede observar como en los gráficos a), b), c), d) y e), se encuentra bajo este valor medio del rango de la especificación.

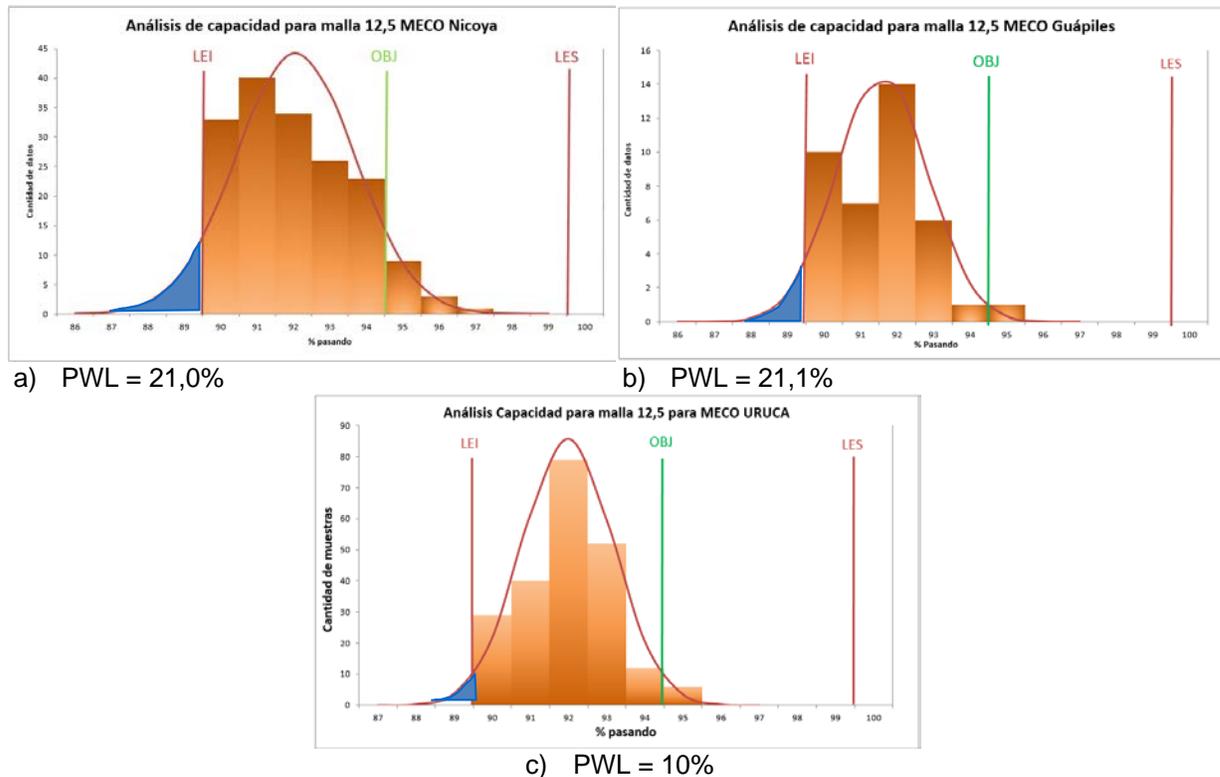
Figura 5

Histogramas para el Análisis de Capacidad malla 12,5 mm

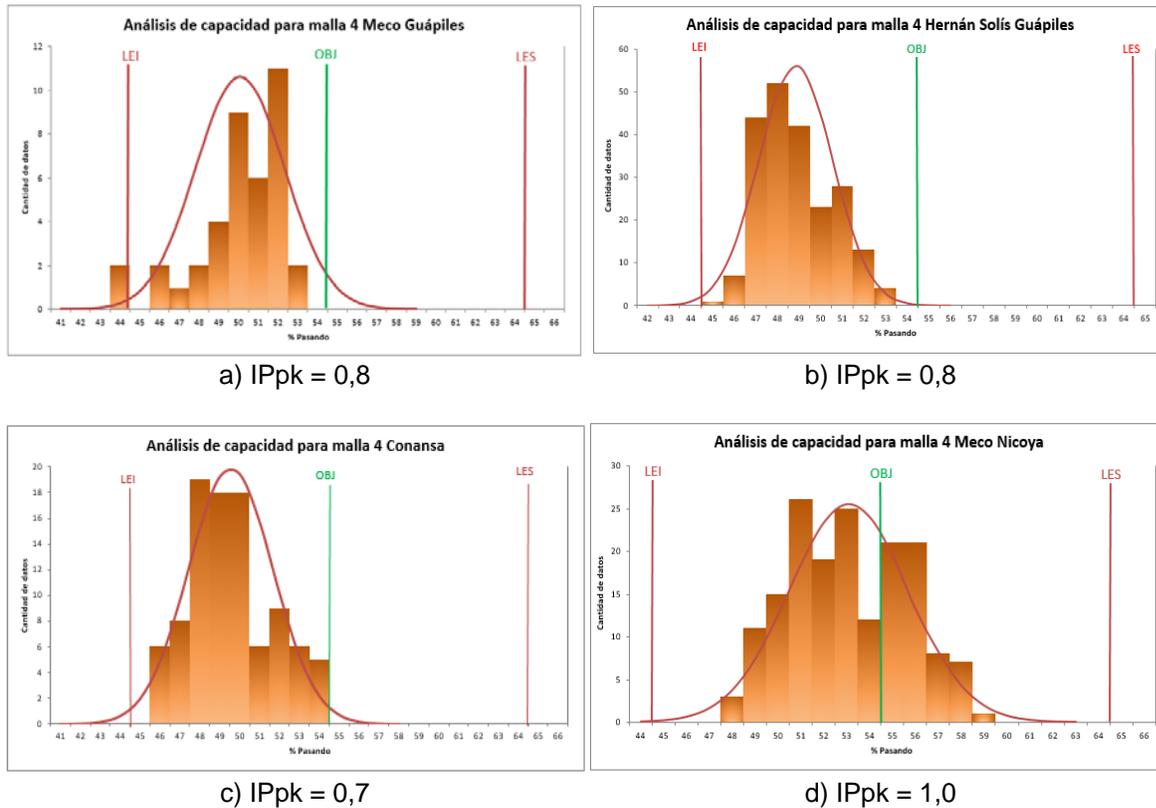
Figura 6

Observación 5: Los resultados reportados para la malla N°4 reflejan que la mitad de las plantas analizadas tienen un proceso con tendencia hacia al LEI, con un IPpk menor o igual a 1.

Histogramas para el Análisis de Capacidad de la malla N°4

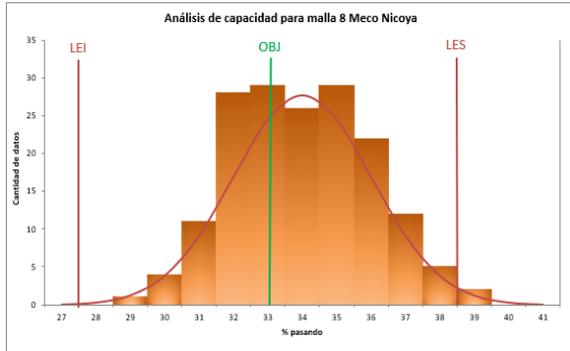
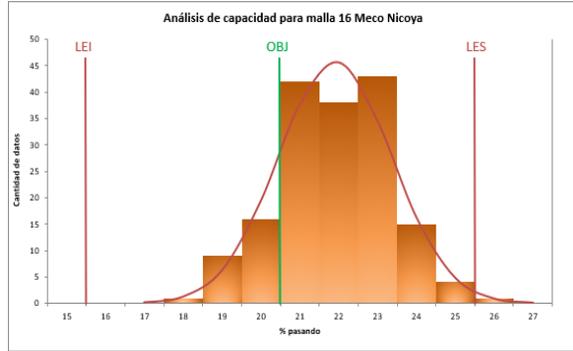
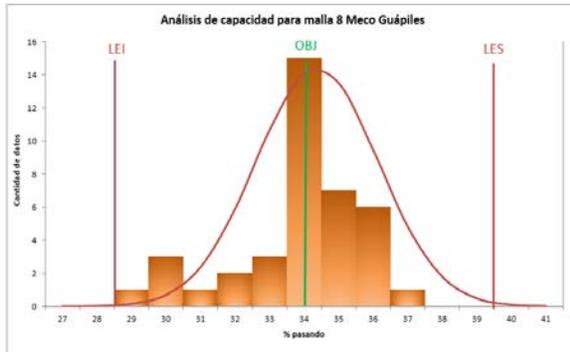
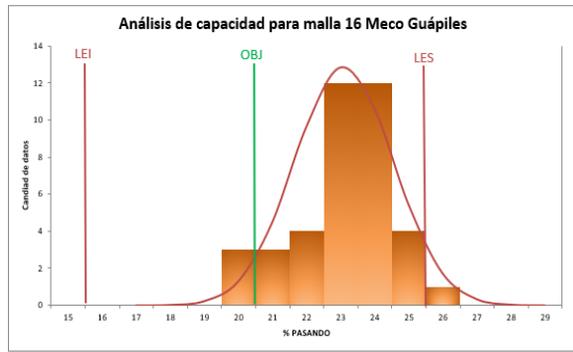
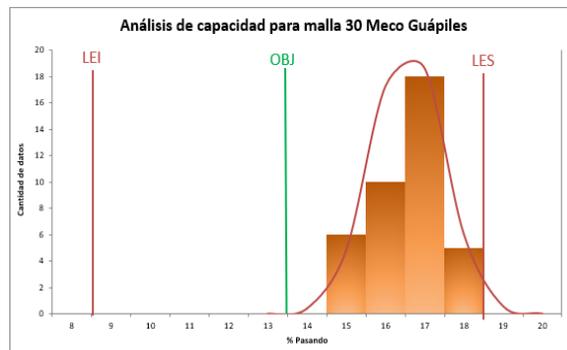
Figura 7

Observación 6: Se logra identificar $IPpk$ menores o iguales a 1 en las mallas N° 8, N°16 y N° 30 en MN y MG, con tendencias hacia el LES.

Histogramas Análisis de Capacidad MG y MN

a) $IPpk = 0,8$

b) $IPpk = 0,9$

c) $IPpk = 1,0$

d) $IPpk = 0,7$

e) $IPpk = 0,9$

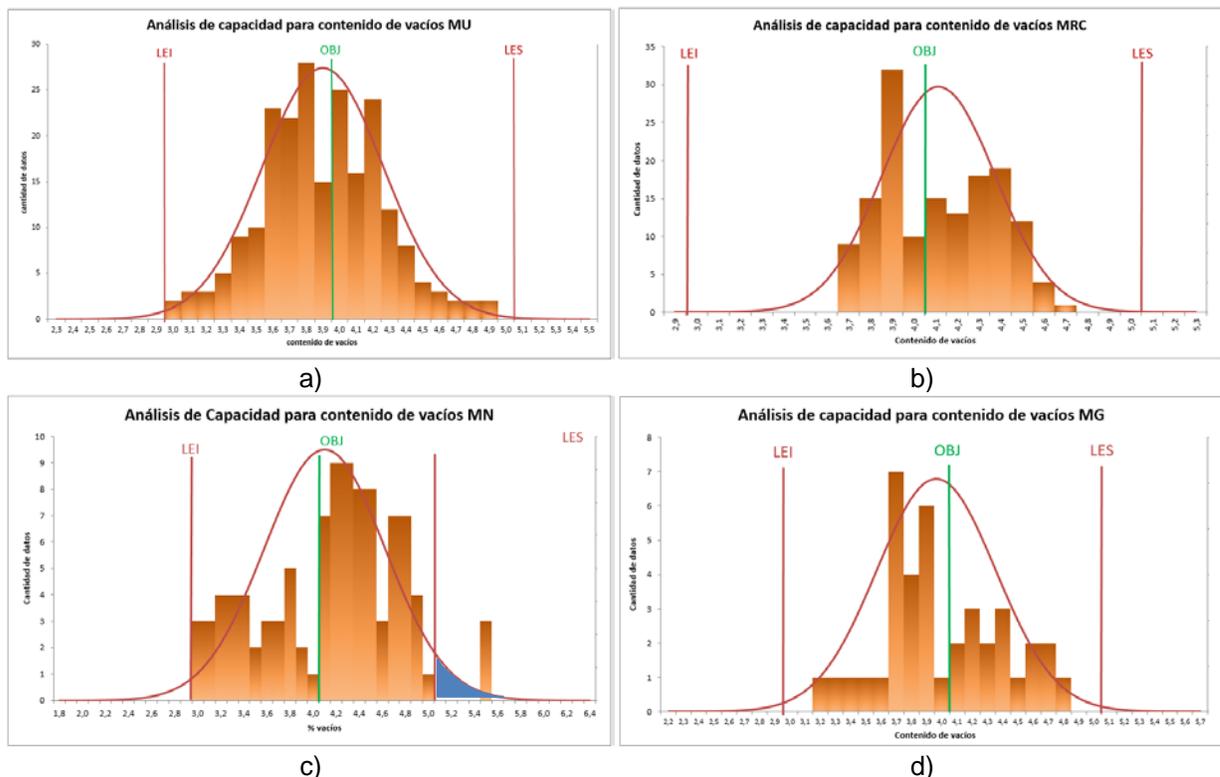
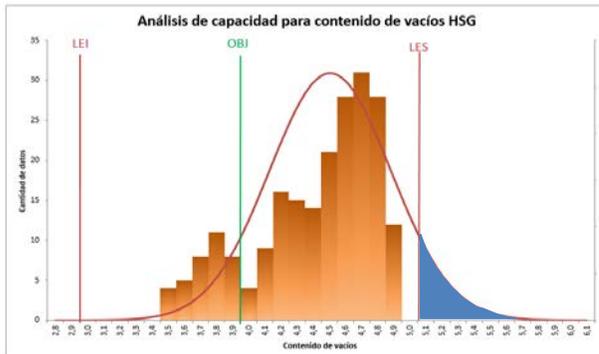
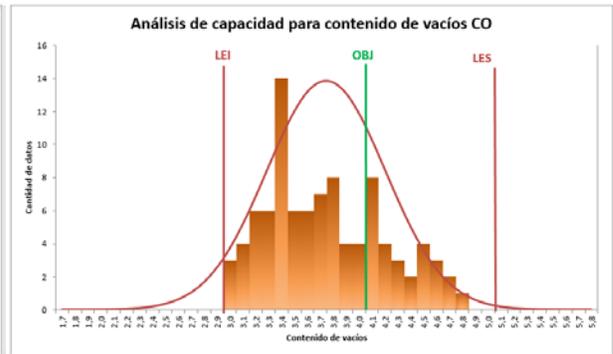
Figura 8

Análisis de capacidad para contenido de vacíos

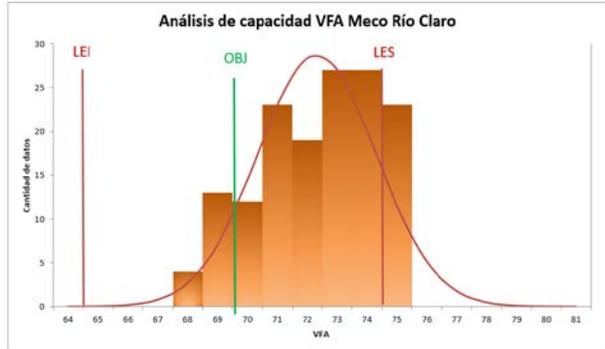
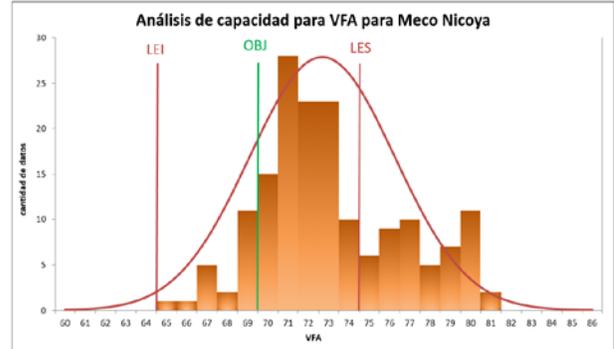
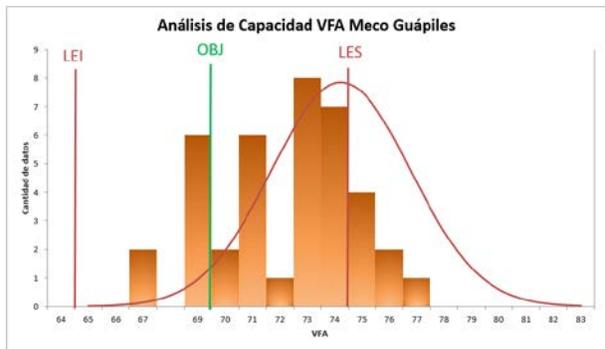
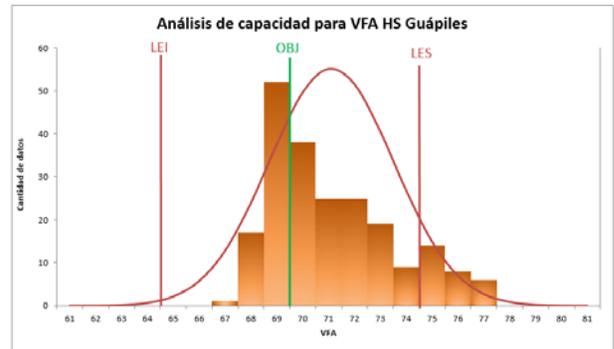
Figura 9

Análisis de capacidad para parámetro VFA

a) Porcentaje de incumplimiento de 18%

b) Porcentaje de incumplimiento de 55%

c) Porcentaje de incumplimiento de 29%

d) Porcentaje de incumplimiento de 12%

Valores mayores a los permitidos por la especificación para el parámetro VFA, podría conllevar a deterioros por inestabilidad de la mezcla o exudación de asfalto; además, se podrían presentar problemas de trabajabilidad de la mezcla durante el proceso de colocación, entre otros efectos que podría manifestar la mezcla asfáltica. (Cervantes Et al., 2009)

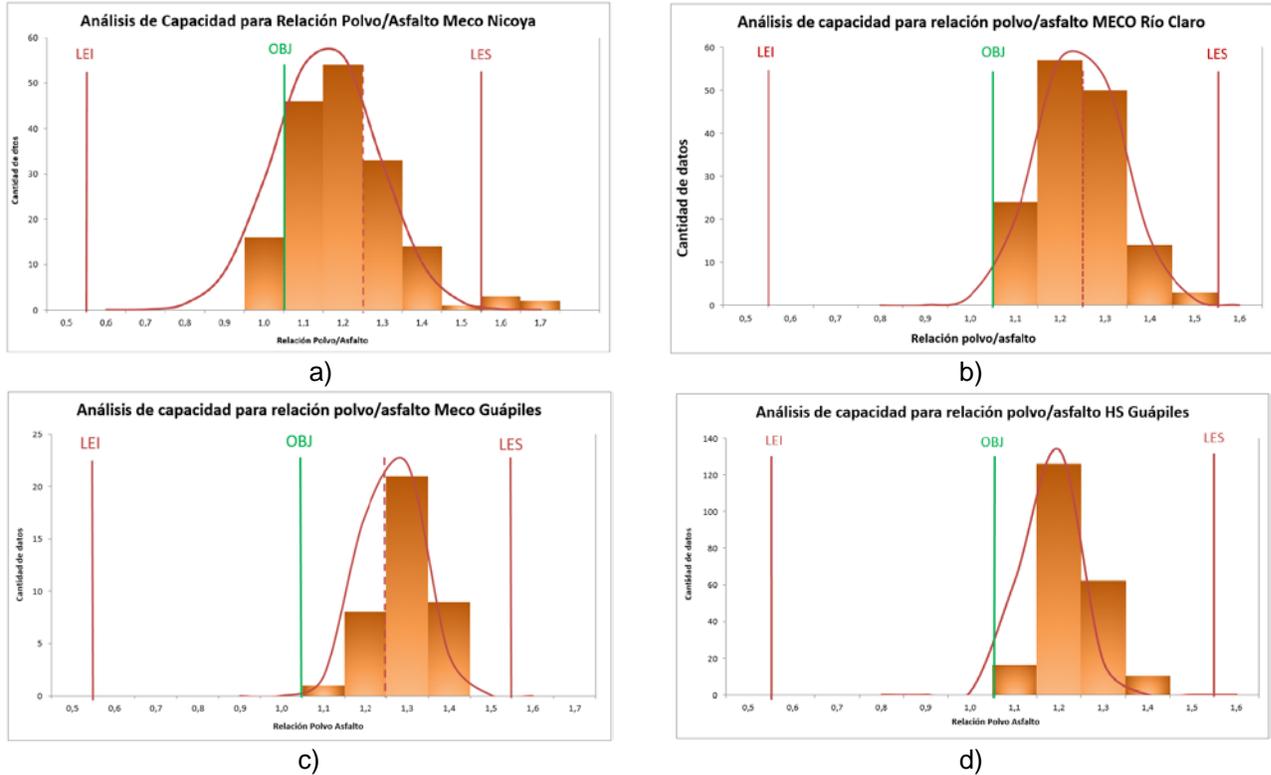
Figura 10

Análisis de capacidad relación polvo/asfalto para las plantas MN, MRC, MG, HSG

Con relación al límite superior de especificación, se logra establecer que no existen datos que incumplan el valor provisional de 1,6%. Sin embargo, al evaluar el valor convencional del límite superior establecido en las metodologías de diseño de mezcla asfáltica de 1,3%, se logra establecer un nivel de incumplimiento de 27,3% (MN), 54,3% (MRC), 59,8% (MG) y 4,2% (HSG). De los resultados anteriores se puede establecer que los valores de MRC y MG superan -por un amplio margen- el requisito de aceptabilidad (el máximo incumplimiento aceptable es de 25%), de acuerdo con el Modelo de Aceptación o Rechazo de la sección 107.05 del CR2010.
