BOLETÍN TÉCNICO

PITRA-LanammeUCR

Volumen 12, N.º 4, Abril 2021

Evaluación del desempeño de los captaluces a partir de la retrorreflectividad y otros factores asociados

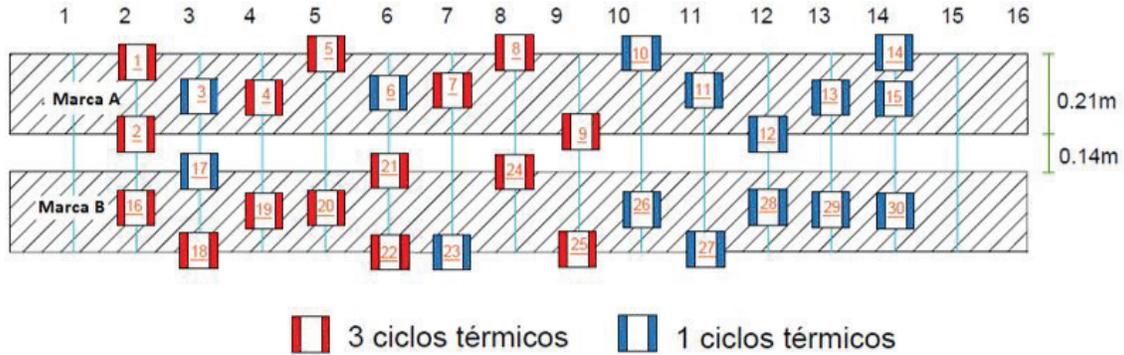
Figura 1. Diagrama metodológico para la colocación de captaluces en la pista del HVS, según pretratamiento del bituminoso

3. Se procedió a colocar los captaluces en el orden especificado de acuerdo con el siguiente diagrama mostrado en la Figura 1, donde los captaluces de color rojo representan aquellos instalados con adhesivo de submuestra 2, es decir, con 3 ciclos térmicos de calentamiento, y los captaluces color azul representan aquellos instalados con adhesivo de submuestra 1, es decir, con un ciclo térmico. La distancia entre cada línea transversal (de color celeste en la Figura 1) es de 0.5 m.

En cuanto al comportamiento de la propiedad de retrorreflectividad de los captaluces, en la introducción se indicó que existen diferentes colores y, con ello, valores de retrorreflectividad esperados conforme se establece en la norma INTE W38, resumida en la Tabla 1. Además, se contempló la dirección de rodamiento por lo que, las muestras que poseen consigo una letra "b" simbolizan la dirección 16-1 según el diagrama mostrado en la Figura 1. Algunos captaluces solo cuentan con una cara.

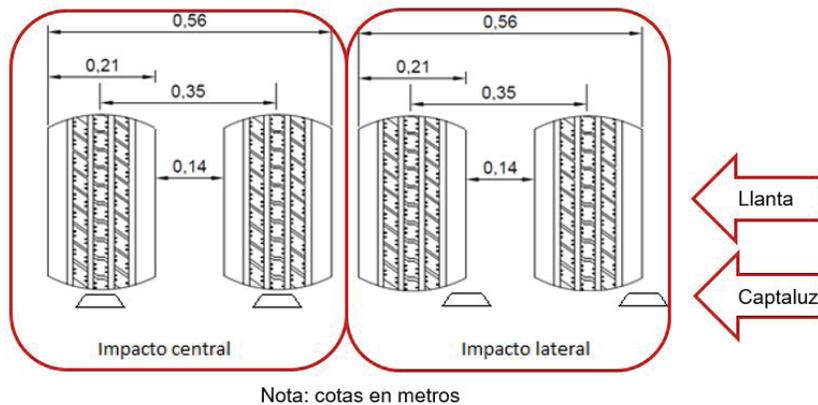
Figura 2. Diferencias entre impacto central o lateral de la llanta con el captaluz

4. Se midió la retrorreflectividad de cada muestra de captaluz previo a la aplicación de pasadas del HVS, como condición base. Para conocer el comportamiento de la retrorreflectividad frente a la constante exposición a efectos de fricción generados por la flota vehicular, se utilizó el diagrama planteado en la Figura 1, sobre la pista de pruebas del HVS, para lograr así impactos al lente, tanto central como impacto lateral conforme se representa en la Figura 2, lo cual permite identificar diferencias entre impactos de la llanta con los captaluces.

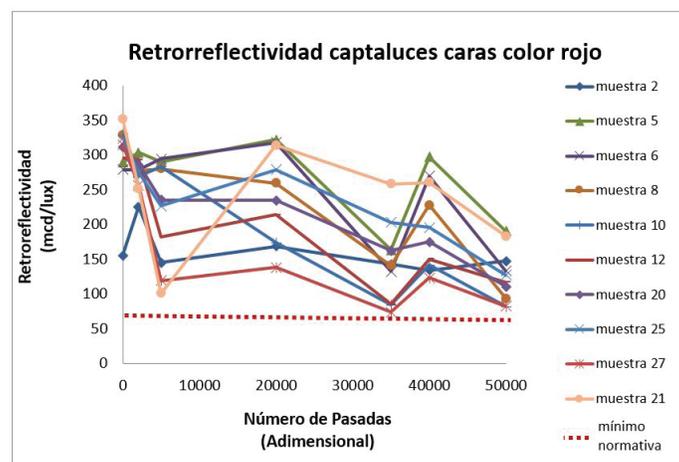
Figura 3. Comportamiento retrorreflexivo de las muestras de captaluces color rojo

La línea recta en la sección inferior de las gráficas corresponde al valor establecido en la normativa nacional como retrorreflectividad mínima requerida para captaluces rojos, de 70 mcd/lx. Tal como se observa en la Figura 3, si bien es cierto la muestra 27 en 35 000 y 50 000 pasadas se encuentra cerca de este valor, se concluye que ninguna muestra incumple con los requerimientos mínimos, tanto inicialmente como a lo largo del ensayo.

En cuanto al comportamiento propiamente de la retrorreflectividad, es importante destacar la oscilación que se aprecia en la Figura 2, la mayoría de las muestras poseen esta tendencia, pero sin retornar al valor máximo inicial. Esto se puede explicar debido a un efecto de ensuciamiento que mayoritariamente se presentó durante el ensayo, debido al desplazamiento gradual del adhesivo bituminoso. La acumulación progresiva de partículas de este material, afecta negativamente la retrorreflectividad del lente.

- En las figuras 3, 4 y 5 se observa una oscilación de la retrorreflectividad de los captaluces, la cual se puede parcialmente explicar, a raíz de que el caucho de las llantas del HVS que pasan por encima de los captaluces provoca el desplazamiento de material bituminoso en momentos donde la temperatura ablanda el adhesivo. Por lo tanto, se observó que el desplazamiento del bituminoso afecta directamente el desempeño de la retrorreflectividad del captaluz al cubrirse parcialmente el lente, sin embargo, como se evidenció, las muestras cumplieron en todas las mediciones el mínimo de retrorreflectividad requerido según la normativa nacional actual.

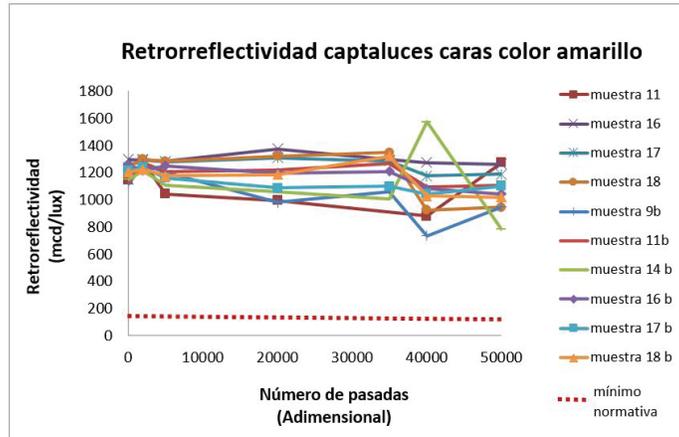
Figura 4. Comportamiento retrorreflectivo de las muestras de captaluces color amarillo

En cuanto a las muestras de captaluces color amarillo, los resultados se presentan en la Figura 4, donde es fácil apreciar que los valores de retrorreflectividad, incluso al finalizar el ensayo, se encuentran significativamente por encima del requerimiento mínimo establecido de 167 mcd/lx. Aunque si bien es cierto, también se observa cierta oscilación, se puede asegurar que se da un ligero ensuciamiento debido al efecto del desplazamiento del bituminoso; sin embargo, esto no se manifiesta como una secuela importante que pueda afectar el desempeño del elemento retrorreflectivo de los captaluces color amarillo para este ensayo.

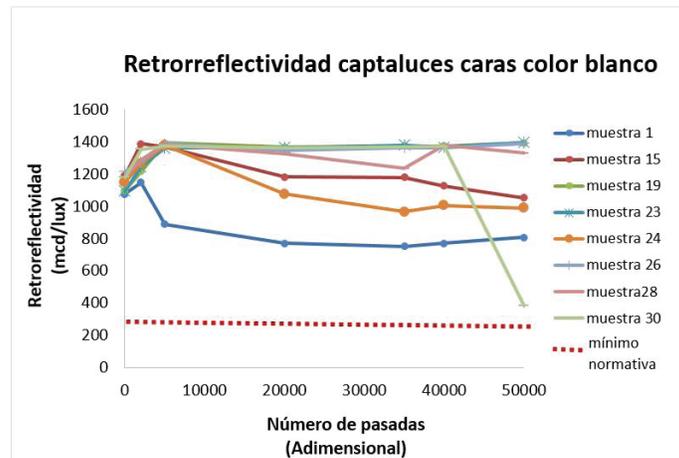
Figura 5. Comportamiento retrorreflectivo de las muestras de captaluces color blanco

Finalmente, en la Figura 5 es posible observar el comportamiento de las muestras de captaluces color blanco, en comparación con el mínimo de retrorreflectividad establecido de 279 mcd/lx. En este caso se mostró una mayor uniformidad entre los datos, por lo que, la afectación debido a ensuciamiento y daños provocados por el HVS fueron mínimos. Se debe además aclarar que estas muestras solo cuentan con una cara retrorreflectiva, por lo que se obtuvo una menor densidad de datos. Una de las muestras más interesantes es la número 30, ya que su último valor, a pesar de parecer anómalo, no fue descartado por la prueba de Dixon, indicando así que es un comportamiento que debe ser considerado, es decir, que esta muestra fue la que sufrió la peor afectación en cuanto a ensuciamiento y cobertura del lente. En la Figura 6 es posible observar el estado de la muestra al finalizar el ensayo, corroborando así dicha tendencia obtenida.
