Proyecto: LM-PI-GM-11-2013

## **EVALUACIÓN DE LA CONDICIÓN ACTUAL Y PROPUESTA DE DISEÑO DE LAS ESTRUCTURAS DE PAVIMENTO PARA LA RUTA CANTONAL 739 BAJO RODRIGUEZ-SANTA CLARA**

Preparado por:  
**Unidad de Gestión Municipal**

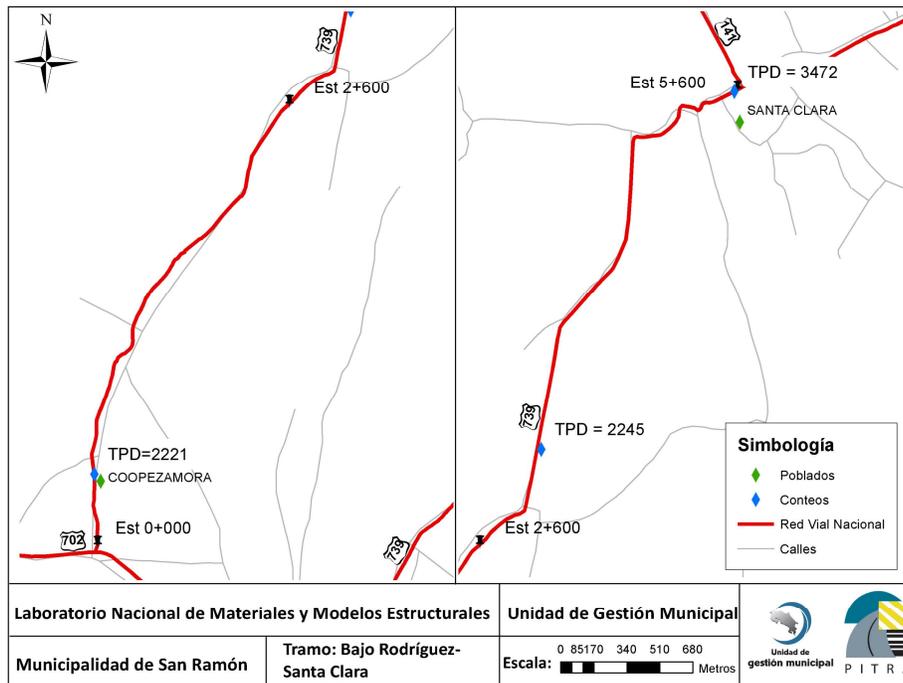
**Figura 2.** Conteos vehiculares en Ruta 739

Los conteos vehiculares ejecutados en la ruta se ubicaron de acuerdo a la experiencia y al conocimiento de la ruta por parte de los miembros de la Unidad de Gestión Vial de la Municipalidad de San Ramón y del LanammeUCR. Estos se ubican en puntos donde se obtiene una muestra representativa del tránsito de la zona y en las cercanías de zonas donde se modifica la condición de cantidad y tipo de vehículos. En total se realizaron tres conteos vehiculares durante periodos de 24 horas en las ubicaciones mostradas en la figura 2.

Los resultados obtenidos de los conteos vehiculares y el procesamiento de los datos dio como resultado que el Tránsito Promedio Diario es aproximadamente igual en una amplia longitud de la vía (conteo 1 y 2), en tanto que se midió un mayor valor en la sección comprendida en las cercanías de la intersección con la Ruta 141 (Santa Clara). Para la estimación de los ejes equivalentes de diseño se utilizarán los valores obtenidos de los conteos 1 y 2 dado que representan una mayor proporción de la ruta.

Es importante notar que los porcentajes medidos de vehículos clasificados como medianos y pesados superan en todos los puntos el 10%; esta consideración es acorde a lo visto en campo, pues en esta zona existen industrias dedicadas a la extracción de materiales de construcción que generan tránsito pesado en la zona. Esto evidentemente tiene una influencia importante en el dimensionamiento de espesores en la propuesta de diseño. En la tabla 1 se muestran los resultados de los sondeos.

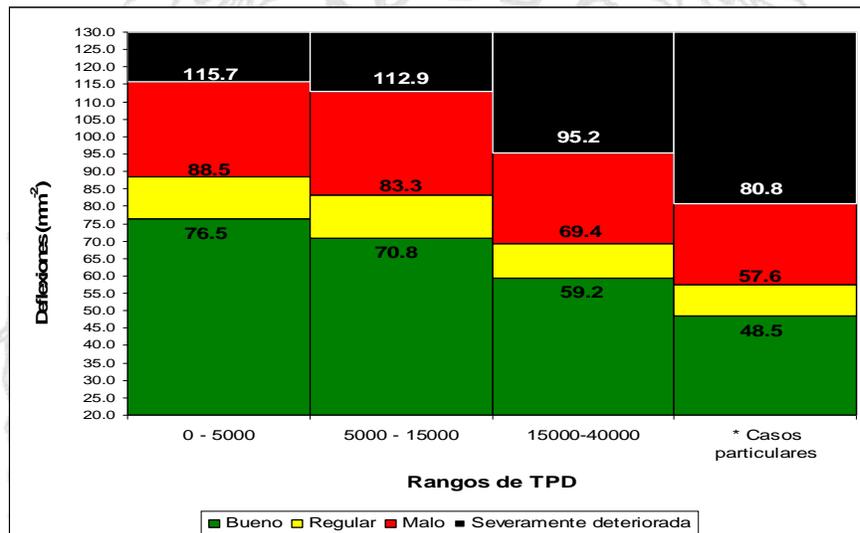
**Tabla 2.** Rangos de deflectometría y clasificación  
**Fuente:** Lanamme UCR

Los resultados de la deflectometría se subdividen en rangos que dependen de la cantidad de tránsito que se tiene en la vía, de esta manera, existen cuatro subdivisiones para los posibles resultados de la deflectometría, tal y como se muestra en la tabla 2.

Tomando en consideración los volúmenes vehiculares medidos y los resultados obtenidos de la prueba se puede observar que todos los puntos medidos están en la categoría de “bueno”. Inicialmente se puede atribuir el deterioro de la vía entonces a la capa de superficie de ruedo (carpeta existente). Para una visión completa de la capacidad estructural de la vía, se realizaron estimaciones de los módulos resilientes de las diferentes capas de material. Para esto se utilizan resultados generados por la misma prueba de deflectometría y se complementan con los espesores medidos en la estructura de pavimentos.

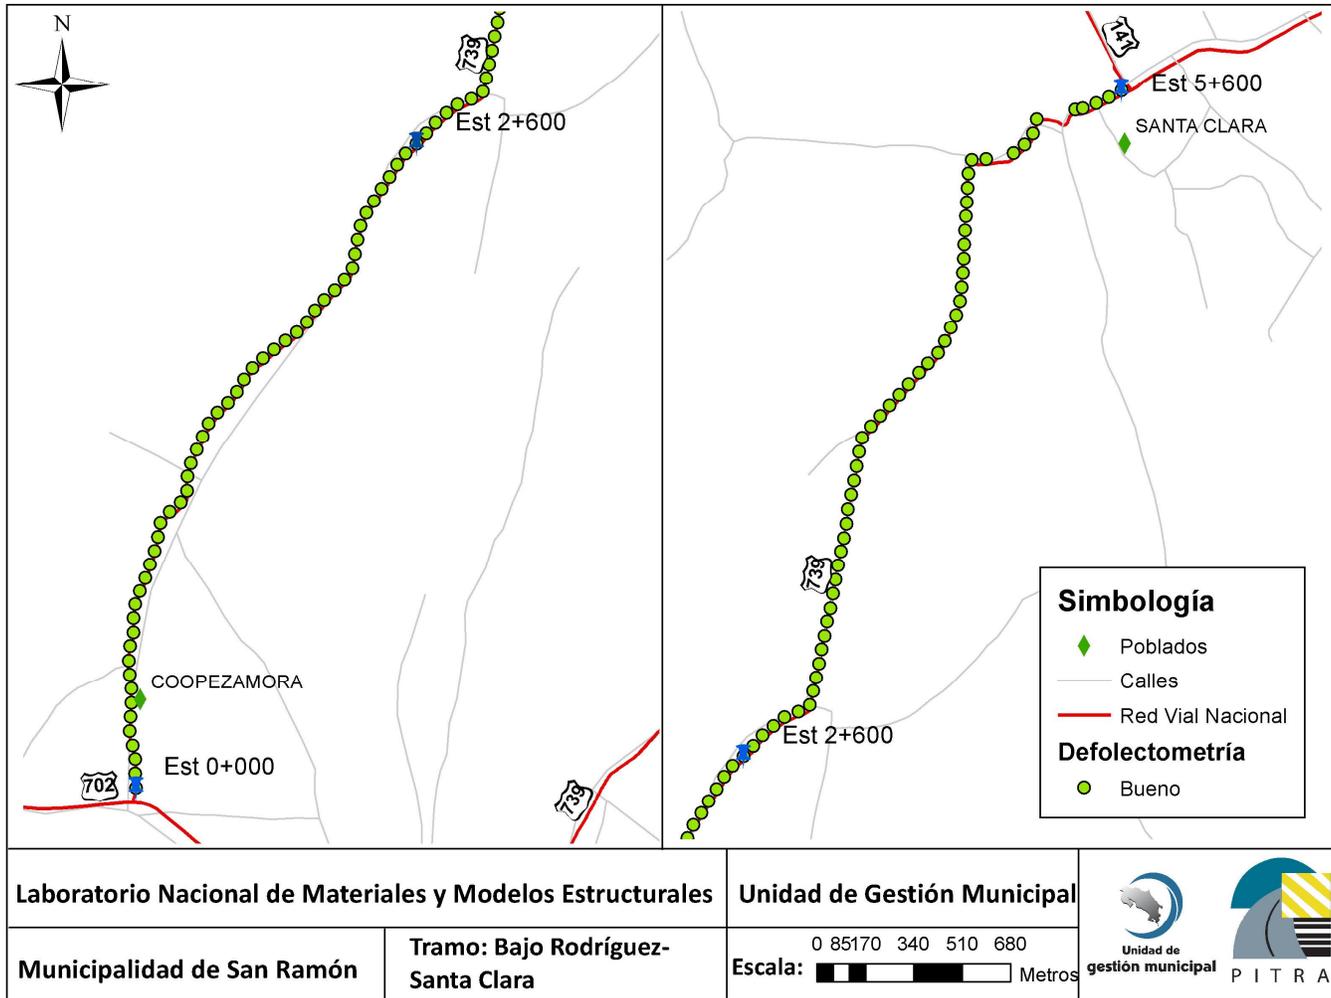
**Figura 3.** Resultado de la deflectometría en Ruta 739  
**Fuente:** Lanamme UCR

La capacidad estructural de un pavimento es una de las variables más importantes en la determinación de las intervenciones a realizar para el mejoramiento de una vía. En el caso de la Ruta 739 se realizó la evaluación de esta capacidad por medio de la prueba de deflectometría en la totalidad del kilometraje. Los resultados obtenidos se muestran en la figura 3.

Una posible causa de los resultados positivos obtenidos en esta prueba es la presencia de espesores considerables de material de base y subbase, así como de materiales de relleno existentes. Evidentemente eso direccionará las propuestas de intervenciones en mejoramientos a nivel de las capas superiores de la estructura (base y carpeta asfáltica), más que hacia la intervención a nivel de subbase y subrasante.

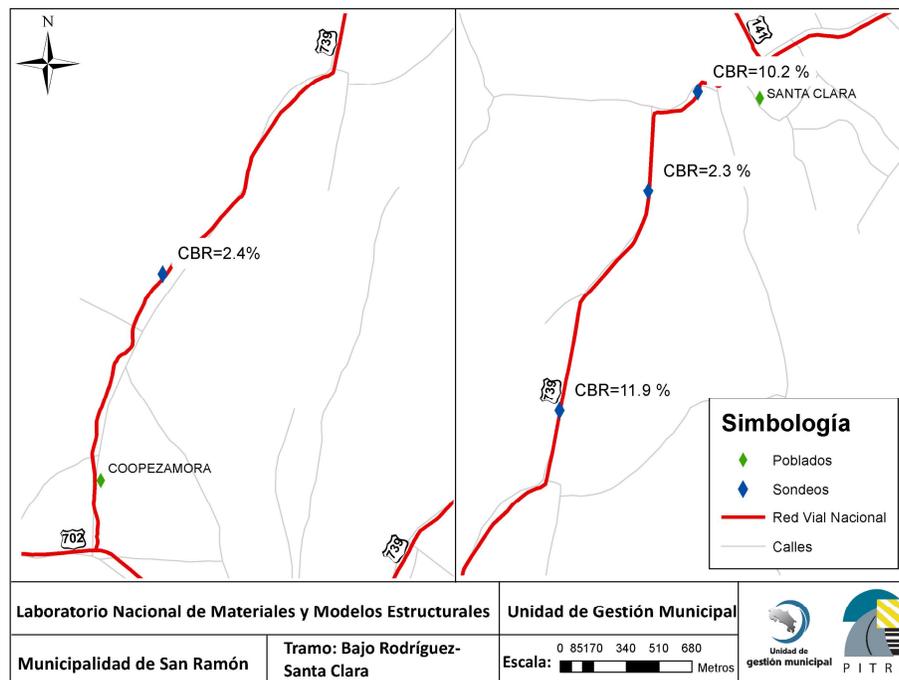
**Figura 4.** Ubicación de los sondeos realizados y resultados de CBR en subrasante  
**Fuente:** Lanamme UCR

Los sondeos realizados en la ruta 739 fueron ubicados por medio de los resultados iniciales de la deflectometría ejecutada, donde en un principio se observaban cuatro zonas diferentes. Por medio de los sondeos se logró determinar los espesores de las capas componentes de la estructura de pavimento, se recuperó material de sitio para realizar la caracterización en el laboratorio y, una vez procesada la información, se readecuaron los tramos homogéneos para obtener la configuración final que se verá en el apartado de tramos homogéneos.

Adicionalmente, se llevó a cabo la prueba de medición en sitio del Índice de soporte de California (CBR) de la subrasante, en el cual se obtuvieron resultados variables. En general se obtuvieron valores de CBR bajos (cerca de un valor de 2.3) y otros con capacidades mayores. La figura 4 muestra los puntos de sondeo y resultados de la prueba de CBR en sitio y los resultados de los sondeos se adjuntan como anexo.

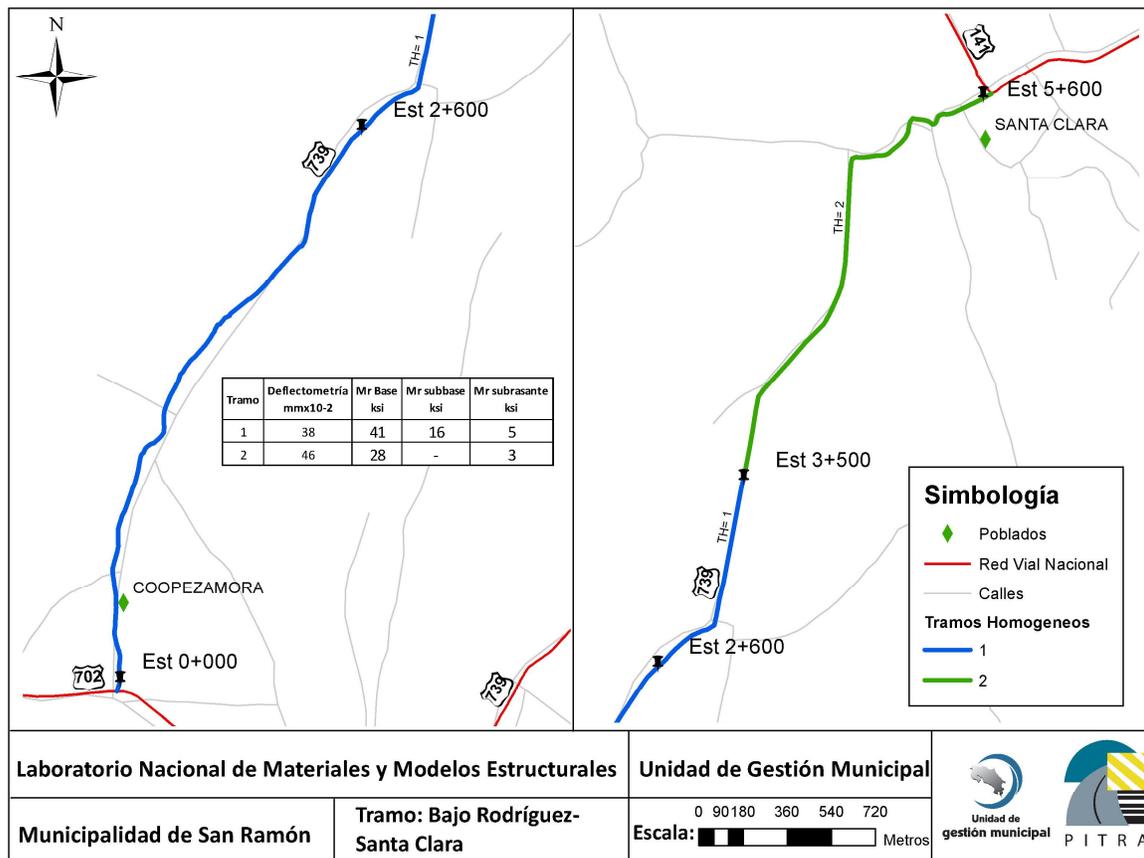
**Figura 5.** Tramos homogéneos para ruta 739  
**Fuente:** Lanamme UCR

Los tramos homogéneos son secciones de la vía que comparten características similares en cuanto a su condición estructural y funcional. Para el caso de la ruta 739, el análisis que se realizó fue únicamente a nivel de condición estructural, tal como se mencionó anteriormente. Por lo que la generación de los tramos homogéneos se basó en los resultados de la deflectometría y en los sondeos ejecutados. Los resultados se muestran en la figura 5.

En la figura anterior, se aprecia que el primer tramo homogéneo establecido se ubica desde la intersección con la ruta 702 hasta la estación 3+500; mostrando este tramo una deflectometría promedio de  $38\text{mm}\times 10^{-2}$ . En tanto que el segundo tramo homogéneo se estableció desde la estación 3+500 hasta la intersección con la Ruta 141 en Santa Clara, en este tramo la deflectometría promedio fue de  $46\text{mm}\times 10^{-2}$ . En este segundo tramo, la configuración de los espesores de material (ausencia de subbase) genera que las deflexiones sean mayores y que las intervenciones a realizar sean diferentes a las del primer tramo.

A partir de esta condición, se establece que en la sección de propuestas de intervención se tendrán dos opciones para cada uno de los escenarios planteados. La intención de diferenciar estas condiciones es finalmente que la inversión que se realice sea focalizada de acuerdo a las necesidades reales de la vía.

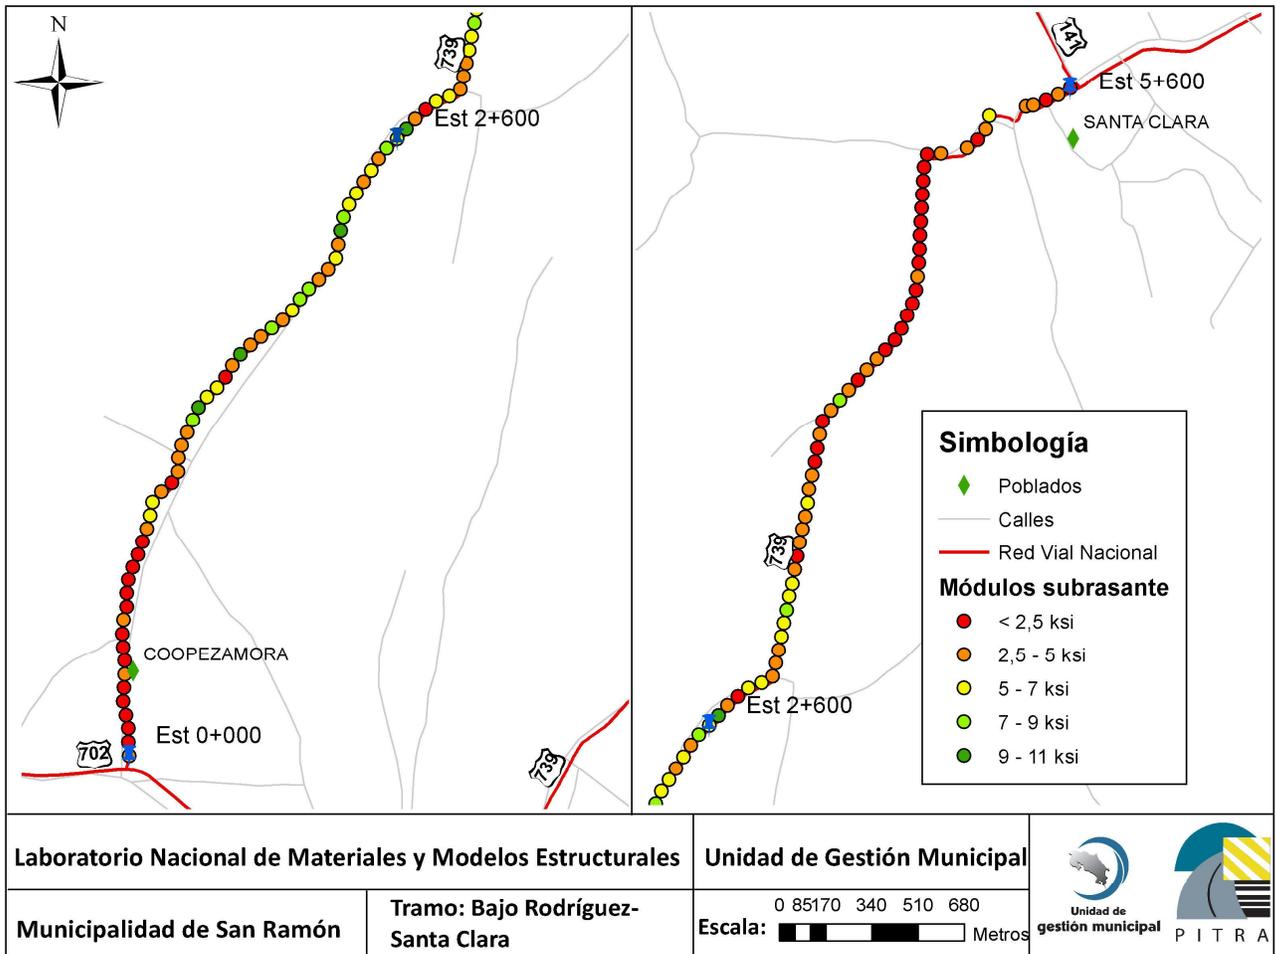
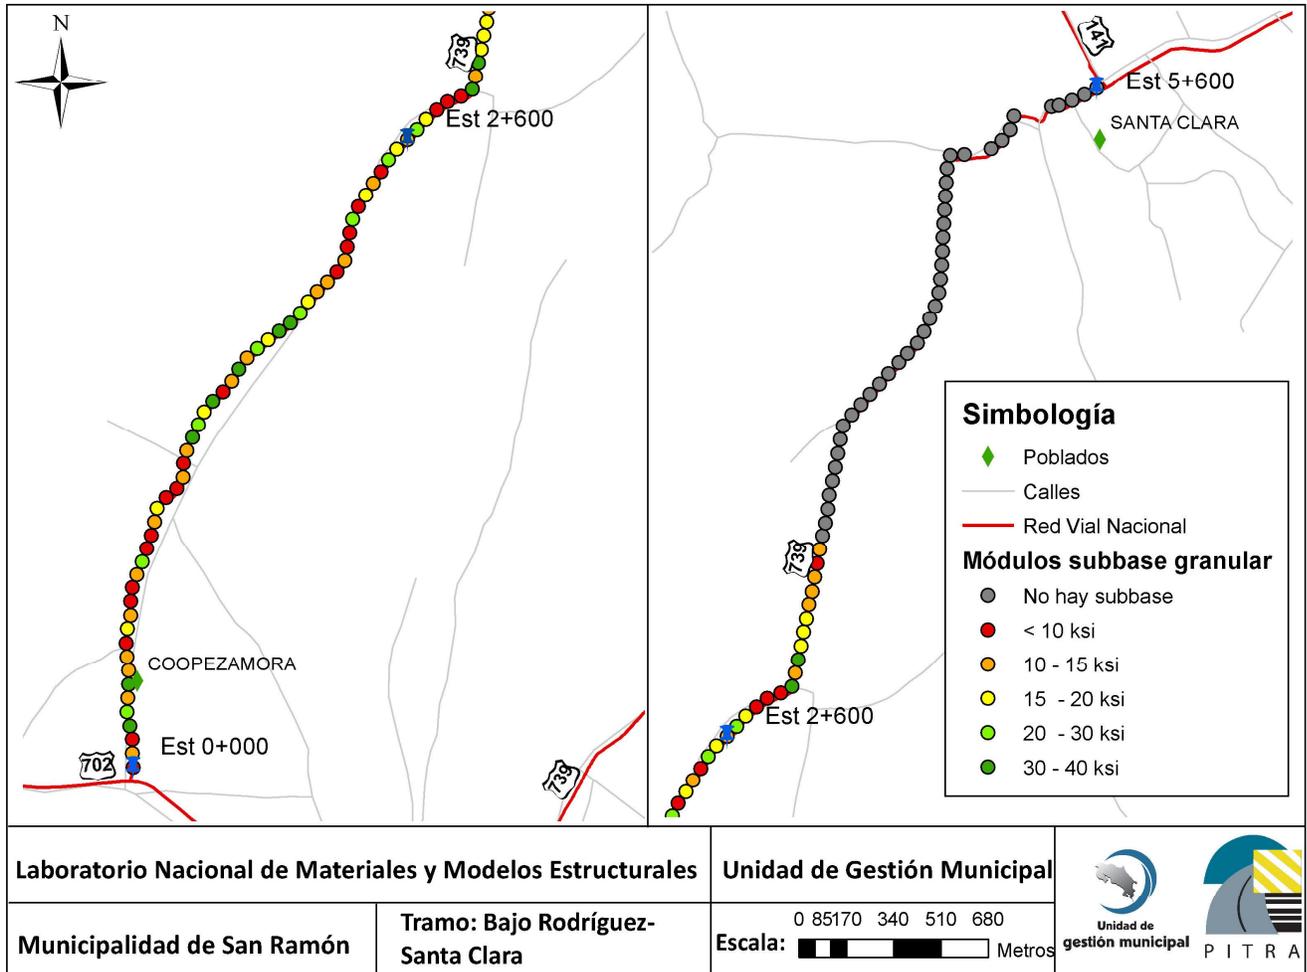
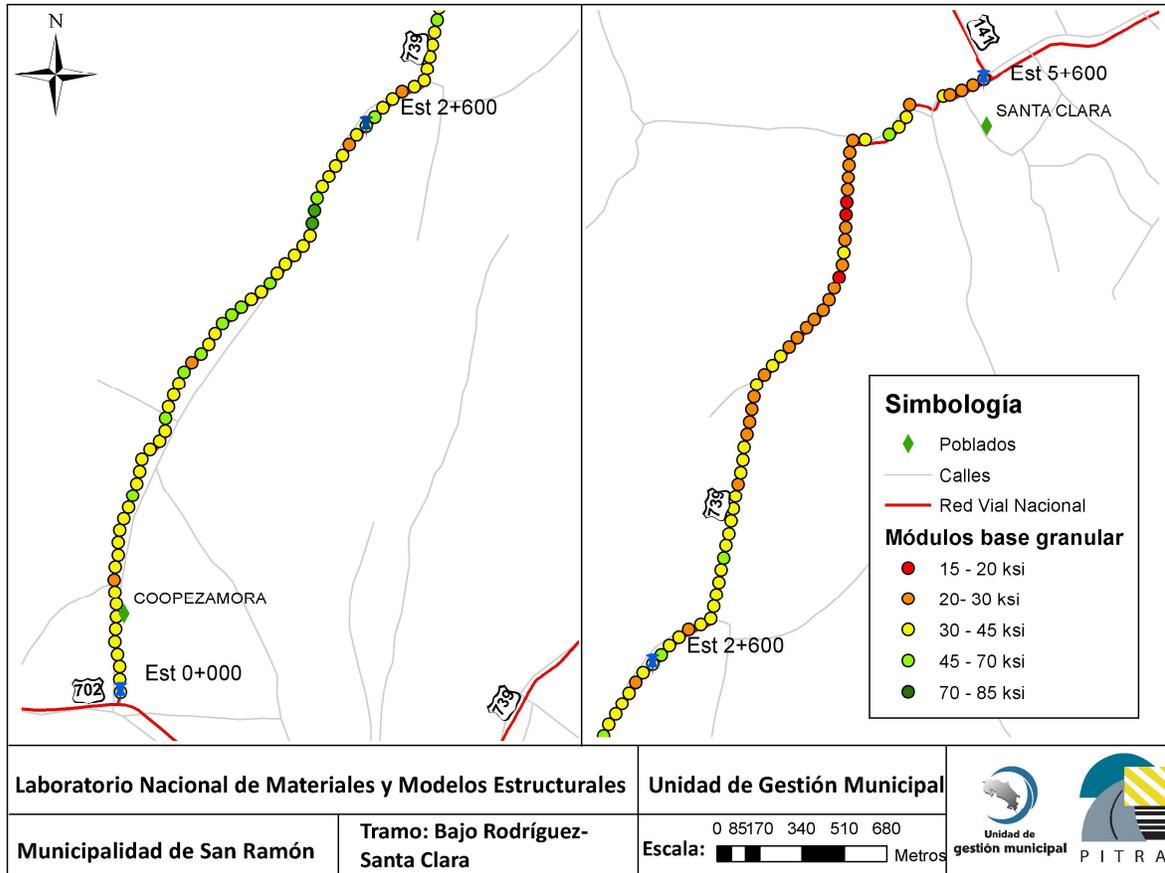
**Figura 6.** Módulos resilientes en capa de subrasante Ruta 739  
**Fuente:** Lanamme UCR

**Figura 7. Módulos resilientes en capa de subbase en ruta 739**  
**Fuente: Lanamme UCR**

**Figura 8.** Módulos resilientes en capa de base en ruta 739  
**Fuente:** Lanamme UCR

De las figuras anteriores se puede inferir que las capacidades de soporte de la subrasante son las que presentan una condición más crítica, pues los valores obtenidos se encuentran en muchos casos por debajo de los 2.5ksi. En cuanto a la subbase se tienen valores variables destacando nuevamente el hecho de que se tiene ausencia de este tipo de material en el tramo 2. Para el caso de la base se tienen valores regulares en un alto porcentaje de la vía. Finalmente se muestran en el anexo los resultados de las de cada punto analizado en el tramo.

Estos valores son muy importantes para las labores de diseño, pues con estos se podrá determinar una solución basada en datos reales y no en suposiciones teóricas. Por lo tanto, estos datos son los que se utilizan para la generación de propuestas de intervención en este informe. Los resultados para cada capa en la ruta 739 se muestran en las figuras a continuación.

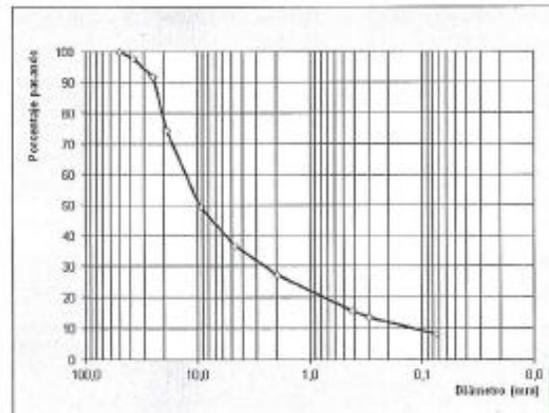
**Gráfico 1: Curva granulométrica: muestra 0956-13.**

- El material del sondeo #1 se puede clasificar como una base de tipo “C” granulometría gruesa donde el valor de índice plástico es ligeramente superior al máximo en tanto que el límite líquido está acorde a los requisitos para esta categoría.

MALLA No.	ABERTURA (mm)	MASA RET. (g)	% RET.	%RET. A.C.	%PAS.
2 1/2"	63,0	0,00	0,00	0,00	100
2"	50,0	425	1,96	1,96	98,0
1 1/2"	37,5	1018	4,67	5,62	93,4
1"	25,0	2624	12,0	18,7	81,3
3/4"	19,0	2411	11,1	29,7	70,3
3/8"	9,50	3284	15,1	44,8	55,2
N° 4	4,75	1998	9,17	54,0	46,0
N° 10	2,00	2057	9,49	63,5	36,5
N° 40	0,43	3234	14,8	78,3	21,7
N° 50	0,30	728	3,34	81,6	18,4
N°200	0,08	1769	8,12	89,8	10,2
LAVADO MALLA # 200:					24,0

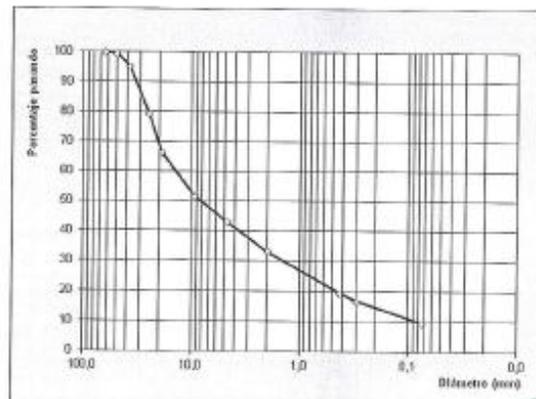
Gráfico 2: Curva granulométrica: muestra 0958-13.

MALLA No.	ABERTURA (mm)	MASA RET. (g)	% RET.	%RET. A.C.	%PAS.
2 1/2"	63,0	0,00	0,00	0,00	100
2"	50,0	191	0,72	0,72	99,3
1 1/2"	37,5	1076	4,06	4,78	95,2
1"	25,0	4235	16,0	20,8	79,2
3/4"	19,0	3438	13,0	33,8	66,2
3/8"	9,50	3878	14,6	48,4	51,6
N° 4	4,75	2272	8,58	57,0	43,0
N° 10	2,00	2657	10,0	67,0	33,0
N° 40	0,43	3634	13,7	80,7	19,3
N° 50	0,30	708	2,67	83,4	16,6
N°200	0,08	1857	7,01	80,4	9,59
LAVADO MALLA # 200					23,9

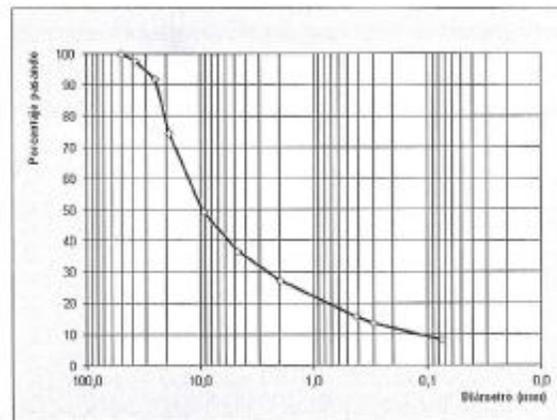
**Gráfico 3: Curva granulométrica: muestra 0960-13.**

MASA INICIAL:		17466 g	MASA FINAL:		16024 g
MALLA No.	ABERTURA (mm)	MASA RET. (g)	% RET.	%RET. AC.	%PAS.
2"	50,0	0,00	0,00	0,00	100
1 1/2"	37,5	391	2,24	2,24	97,8
1"	25,0	1035	5,93	8,2	91,8
3/4"	18,0	3014	17,3	25,4	74,6
3/8"	9,50	4385	25,1	50,6	49,4
N° 4	4,75	2225	12,75	63,3	36,7
N° 10	2,00	1642	9,41	72,7	27,3
N° 40	0,43	2022	11,6	84,3	15,7
N° 50	0,30	360	2,07	86,4	13,6
N° 200	0,08	924	5,30	91,7	8,30
LAVADO MALLA # 200					23,2

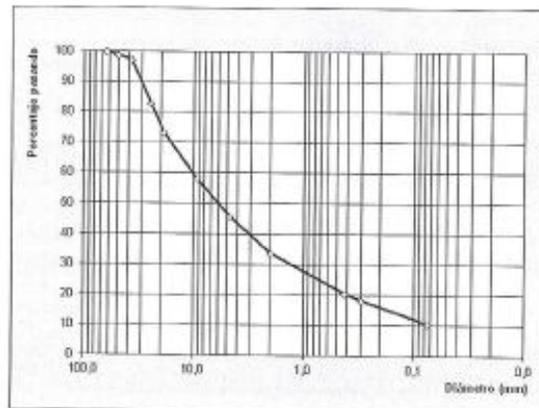
**Gráfico 4: Curva granulométrica: muestra 0962-13.**

- El material del sondeo #4 presenta una granulometría similar a la de una base tipo “C” con carencia de material en las mallas #40 y #200 (finos). No se indica valor de plasticidad atribuible al igual que el sondeo #2 a la carencia de material fino.

MASA INICIAL:		22852 g		MASA FINAL:		20481 g	
MALLA No.	ABERTURA (mm)	MASA RET. (g)	% RET.	%RET. AC.	%PAS.		
2 1/2"	63,0	0,00	0,00	0,00	100		
2"	50,0	300	1,31	1,31	98,7		
1 1/2"	37,5	315	1,38	2,69	97,3		
1"	25,0	3278	14,3	17,0	83,0		
3/4"	19,0	2248	9,84	26,9	73,1		
3/8"	9,50	3432	15,0	41,9	58,1		
Nº 4	4,75	2789	12,2	54,1	45,9		
Nº 10	2,00	2753	12,0	66,1	33,9		
Nº 40	0,43	3040	13,3	79,4	20,6		
Nº 50	0,30	563	2,48	81,8	18,1		
Nº200	0,08	1722	7,53	89,4	10,6		
LAVADO MALLA Nº 200						25,0

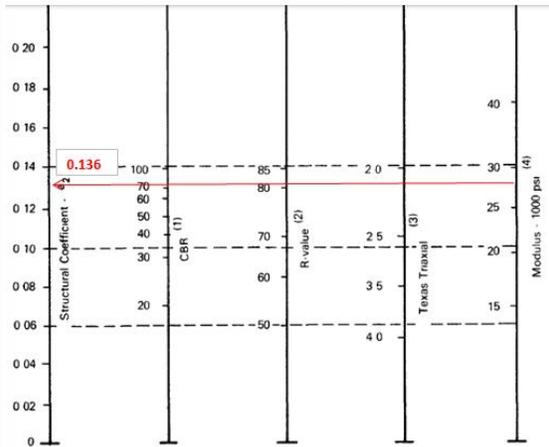
Figure 2.6. Variation in Granular Base Layer Coefficient ( $a_2$ ) with Various Base Strength Parameters (3)

ESTIMACION COEFICIENTE a BASE GRANULAR EXISTENTE  
MR PROMEDIO (RETROCALCULAD) 28261

- (1) Scale derived by averaging correlations obtained from Illinois
- (2) Scale derived by averaging correlations obtained from California, New Mexico and Wyoming
- (3) Scale derived by averaging correlations obtained from Texas
- (4) Scale derived on NCHRP project (3)

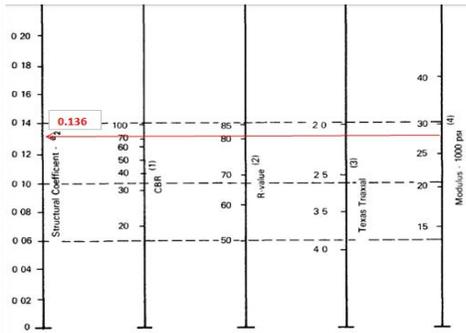
Figure 2.6. Variation in Granular Base Layer Coefficient (a<sub>2</sub>) with Various Base Strength Parameters (3)

ESTIMACION COEFICIENTE A BASE GRANULAR EXISTENTE

MR PROMEDIO (RETROCALCULAD): 28261

- (1) Scale derived by averaging correlations obtained from Illinois
- (2) Scale derived by averaging correlations obtained from California, New Mexico and Wyoming
- (3) Scale derived by averaging correlations obtained from Texas
- (4) Scale derived on NCHRP project (3)
