INFORME DE EVALUACIÓN DE LA RED VIAL NACIONAL PAVIMENTADA DE COSTA RICA

EIC-Lanamme-INF-0193-2021

PROGRAMA DE INFRAESTRUCTURA DEL TRANSPORTE (PITRA)

Informe de Evaluación de la Red Vial Nacional pavimentada de Costa Rica Años 2020 -2021

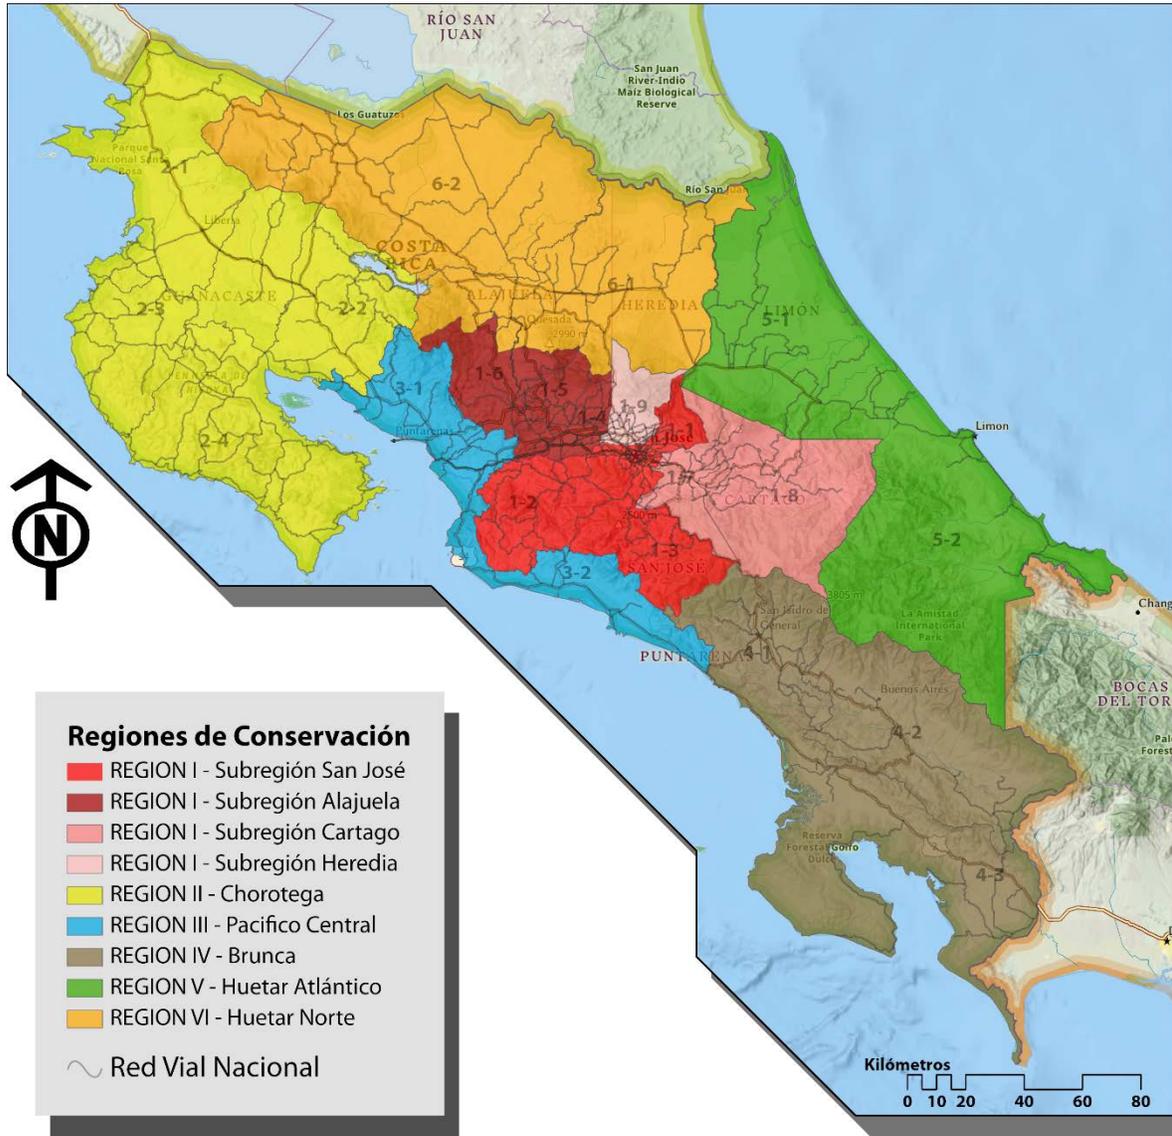
Figura 1. División del territorio nacional en las 22 zonas de Conservación Vial

Adicionalmente, el MOPT – CONAVI ha dividido el territorio nacional en grandes zonas de conservación, que se han asignado a uno o varios contratistas para realizar labores de conservación vial por períodos de tres años. La inversión realizada corresponde con la Licitación Pública 20009LN-000003-CV, las contrataciones directas definidas en el contrato 2014CD-000140-0CV00, el contrato 2014LN-000016-0CV00, 2014LN-000017-0CV00 y 2014LN-000018-0CV00, los contratos se emplean para atender las 22 Zonas de Conservación que se muestran en la Tabla 2 y en la Figura 1.

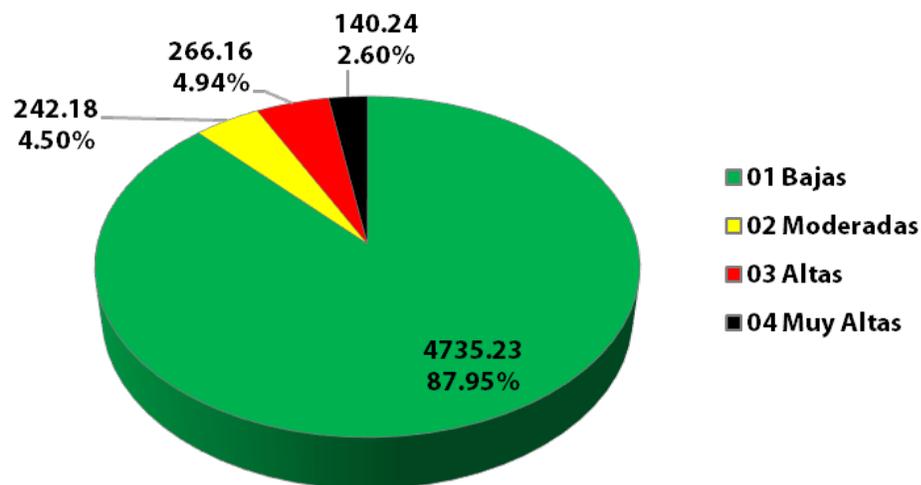
Figura 2. Condición Estructural de la Red Vial según las deflexiones (FWD)

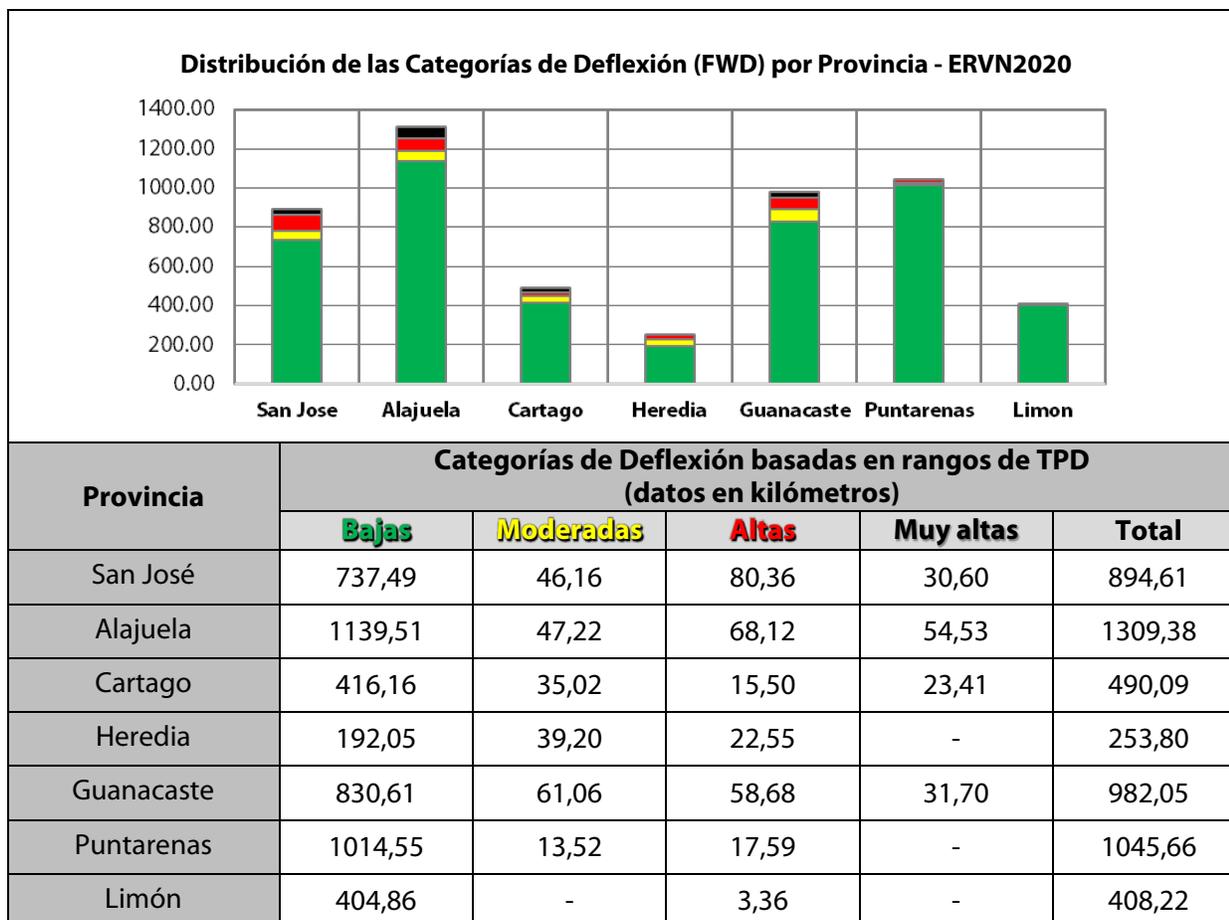
Al emplear los sistemas de información geográfica como herramienta de análisis, se procedió a distribuir los resultados de la deflectometría por provincia, como unidad de división política general. La distribución se muestra en la Figura 3, empleando gráficos y la respectiva tabla.

Figura 3. Condición Estructural por provincias según las deflexiones (FWD)

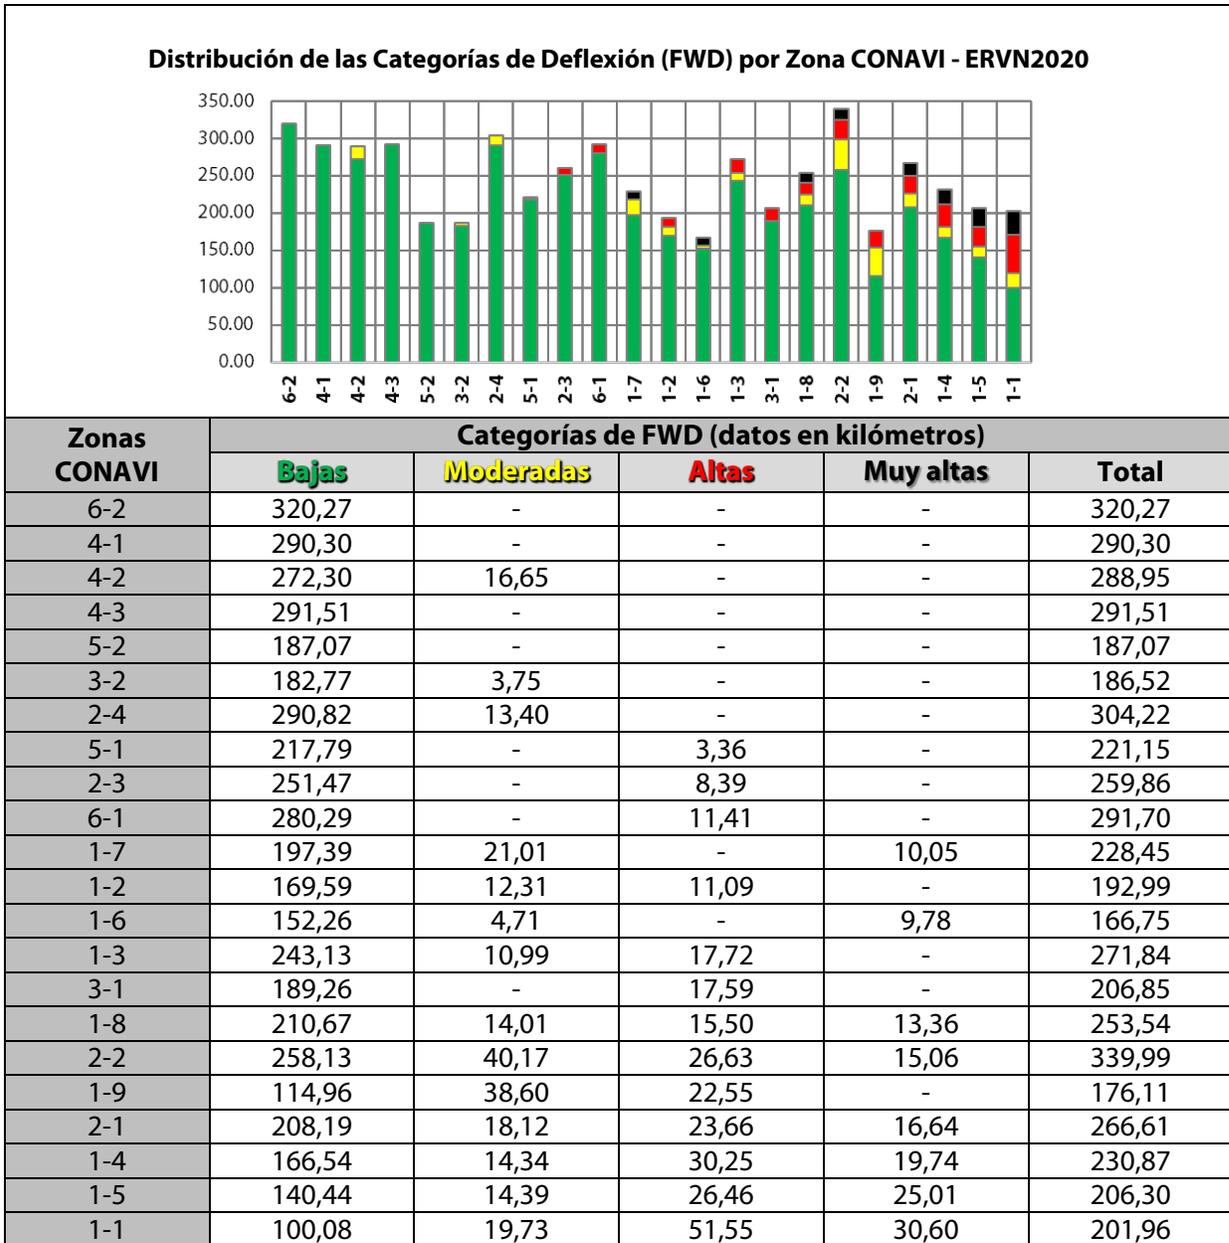
Figura 4. Condición Estructural por Zonas CONAVI según las deflexiones (FWD)

En la Figura 4, para el parámetro de capacidad estructural (FWD), se puede apreciar como los resultados por zona de conservación vial presentan categorías de deflexiones **Bajas** y **Moderadas**, que explican más del 92.45% de la evaluación estructural a nivel de Red. En la Figura 8 se presentan los datos desglosados por zona de conservación vial para el indicador de serviciabilidad y los resultados obtenidos muestran una alta variabilidad de los valores de IRI para cada zona de conservación, donde en promedio un 34,78% de la red vial posee condiciones de serviciabilidad **Deficientes** y **Muy deficientes**. Es recomendable realizar un análisis a nivel de proyecto para cada sección de control, a fin de establecer las estrategias definitivas para cada caso.

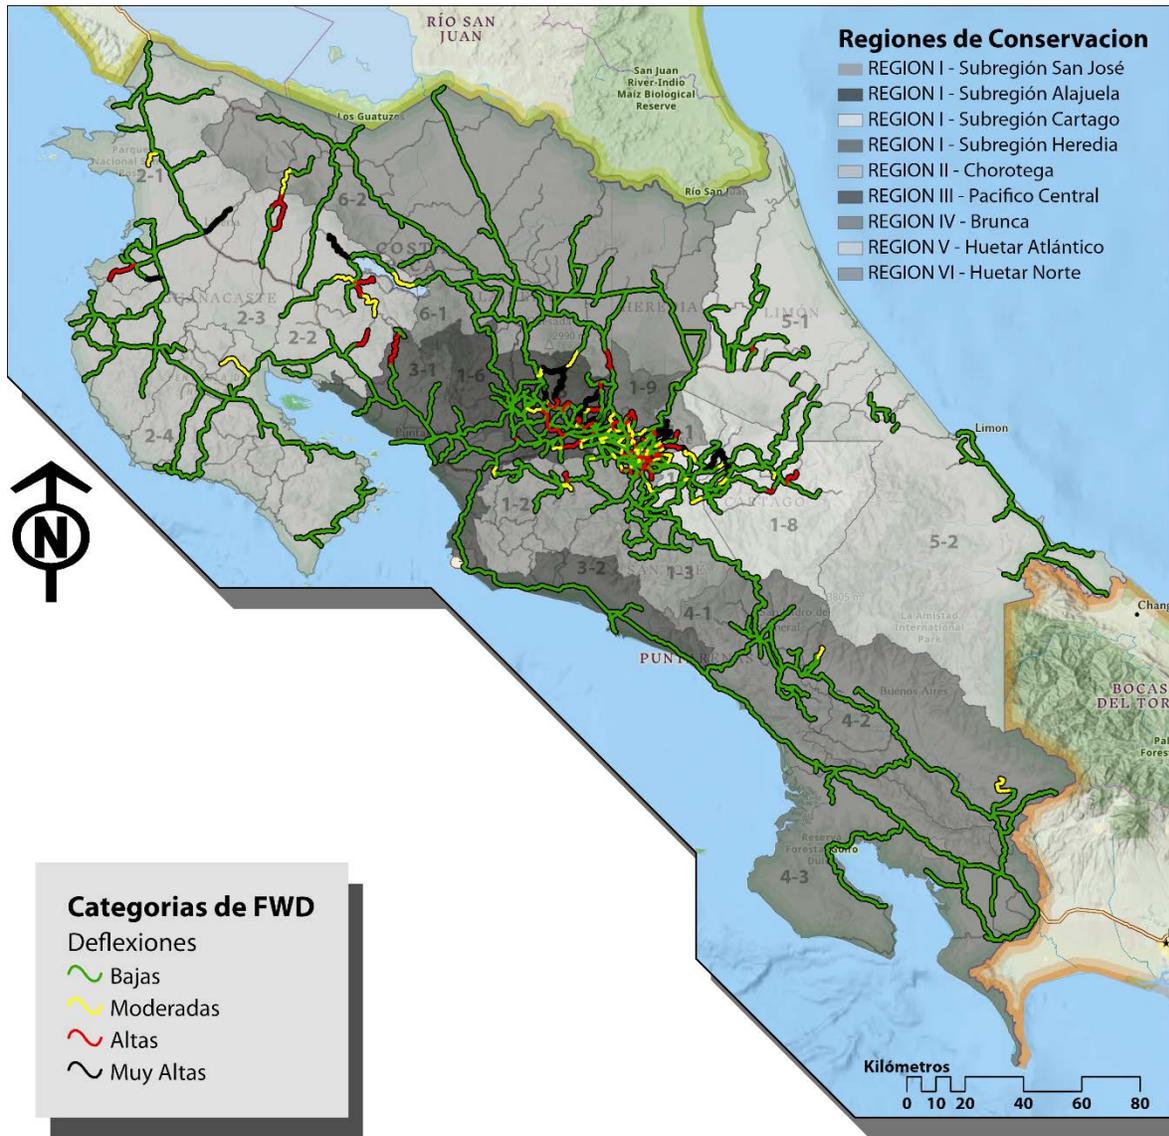
En la Figura 5 se presenta la totalidad de los datos de deflectometría en un mapa, lo que permite ubicar con la mayor precisión y exactitud los tramos de la Red Vial y su condición.

Figura 5. Representación SIG de las deflexiones (FWD) en la Red Vial - ERVN2020

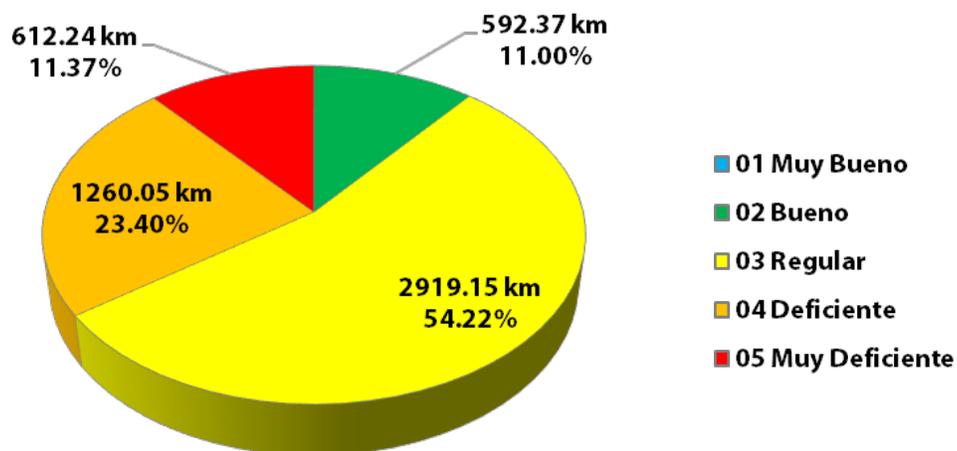
Figura 6. Condición Funcional de la Red Vial según la regularidad superficial (IRI)

Los resultados muestran que 592,37 km, que representan un 11% de la Red Vial, presentan valores de IRI con regularidad superficial Buena, la condición Regular abarca 2 734,53 km para un 54,2%, el restante 34, 8% de la Red Vial se encuentran en condiciones Deficientes y Muy deficientes de regularidad superficial. Cabe destacar que ninguna sección de control, califica en la categoría Muy buena que representa el rango 0,0 – 1,0 m/Km (ideal en carreteras de alto tránsito), pero si existen dentro de los pavimentos flexibles, tramos individuales 100 m que poseen esta calificación.

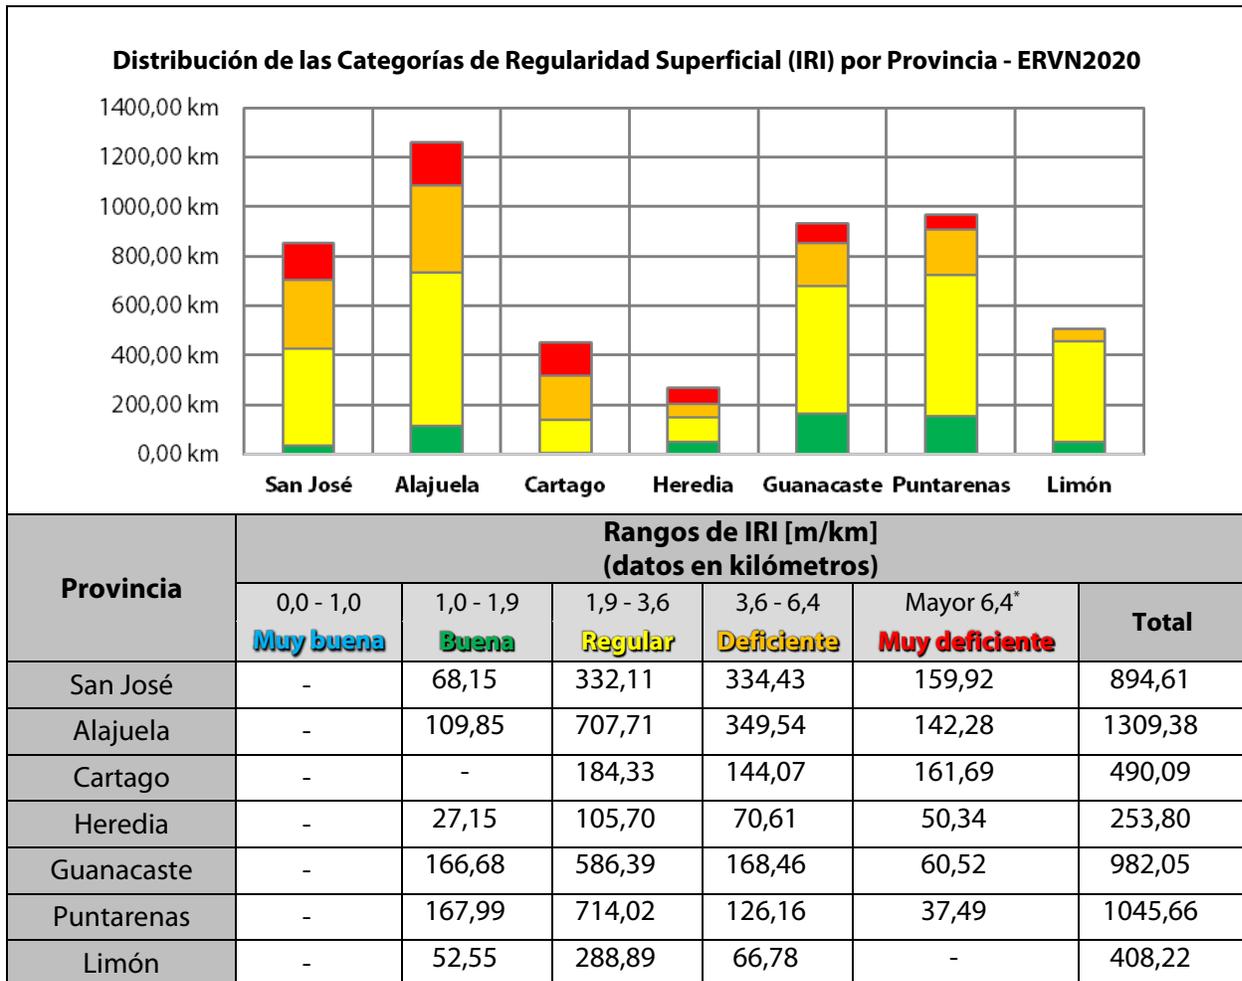
Figura 7. Condición Funcional por provincias según la regularidad superficial (IRI)

Las provincias de Limón, Guanacaste y Puntarenas a nivel porcentual presentan 13% o más de su red en condiciones **Buenas** de IRI. El 70% de Limón presenta condiciones **Regulares** de IRI y no presenta tramos **Muy deficientes** a diferencia del resto de las provincias. Cartago presenta cerca del 62% de su red vial en condiciones **Deficientes** y **Muy deficientes** de IRI.

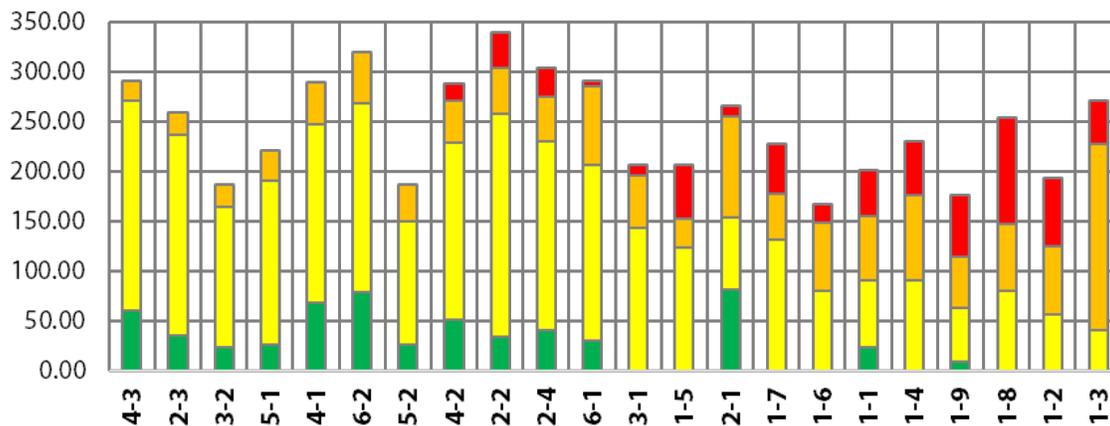
Para las zonas de conservación 4-3, 2-3, 3-2, 5-1 y 4-1, el 85% o más de los kilómetros evaluados presentan condiciones **Buenas** o **Regulares**, es decir con valores de IRI inferiores a 3,6 m/km. Las zonas de conservación 6-2, 5-2, 4-2, 2-2, 2-4, 6-1, 3-1 y 1-5 presentan entre el 60% y el 84% de su extensión vial con valores de IRI **Buenos** o **Regulares**, lo cual representa valores de IRI inferiores a 3,6 m/km. Por el contrario, las zonas de conservación 1-4, 1-9, 1-8, 1-2 y 1-3, presentan la calificación **Deficiente** y **Muy deficiente**, es decir valores que superan los 3,6 m/km, en más del 60% de su extensión vial. Finalmente, las zonas 2-1, 1-7, 1-6 y 1-1, no presentan condiciones predominantes, las condiciones **Buenas** y **Regulares** acumulan extensiones de cada zona de conservación que oscilan entre el 40% y el 60%, estas zonas tienen tanto la posibilidad de mejorar sus condiciones o en caso de gestiones inadecuadas de deteriorarse rápidamente desde la perspectiva de la capacidad funcional.

Distribución de las Categorías de Regularidad Superficial (IRI) por Zonas CONAVI - ERVN2020

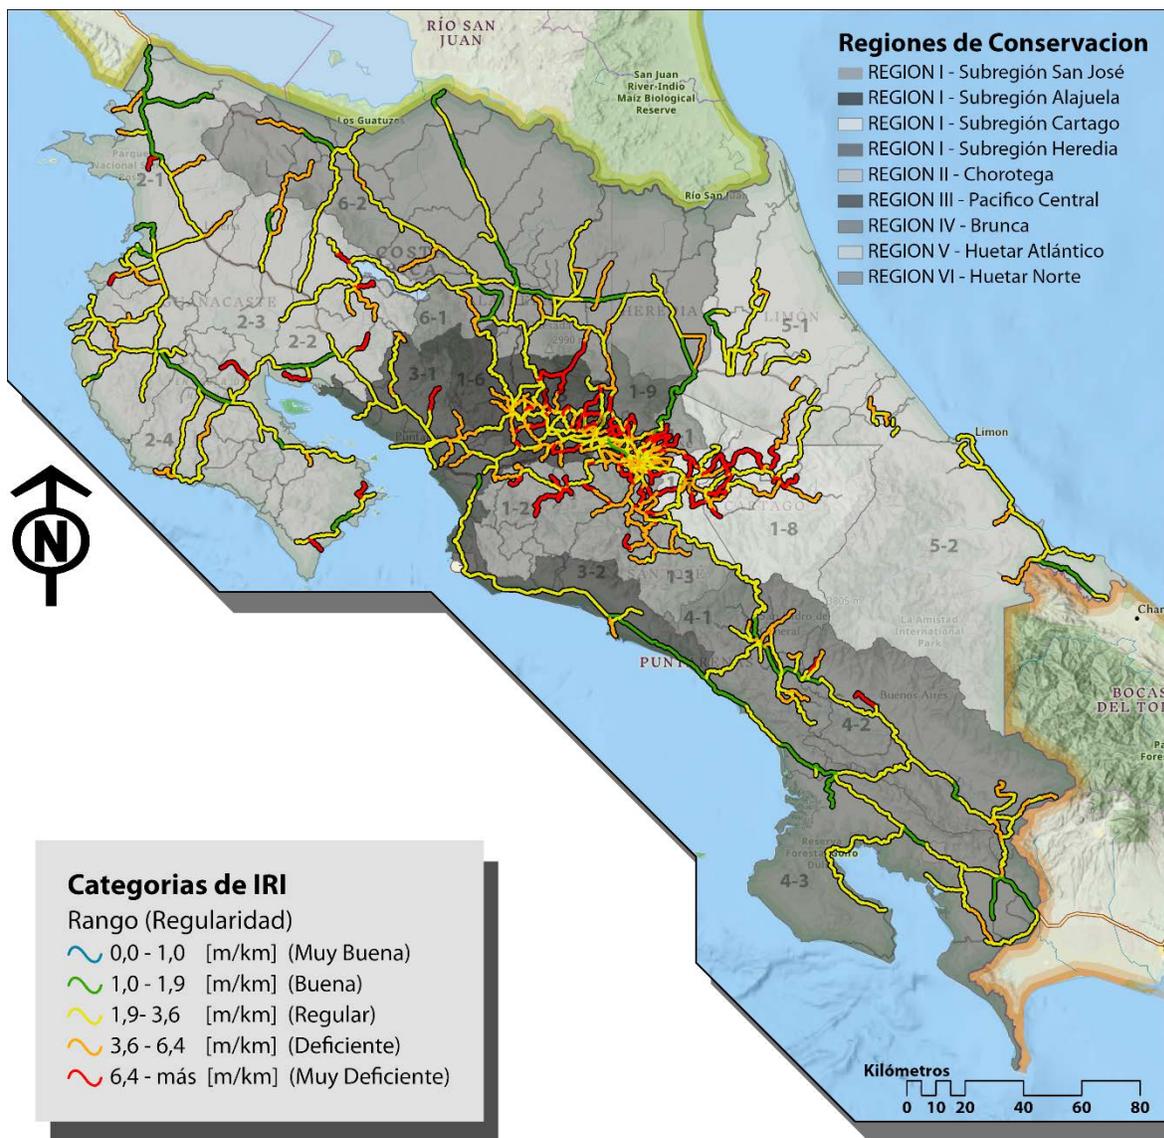
En la Figura 9 se presentan los datos totales de IRI en un mapa generado por medio de los sistemas de información geográfica, SIG.

Figura 9. Representación SIG de la regularidad superficial (IRI) en la Red Vial - ERVN2020

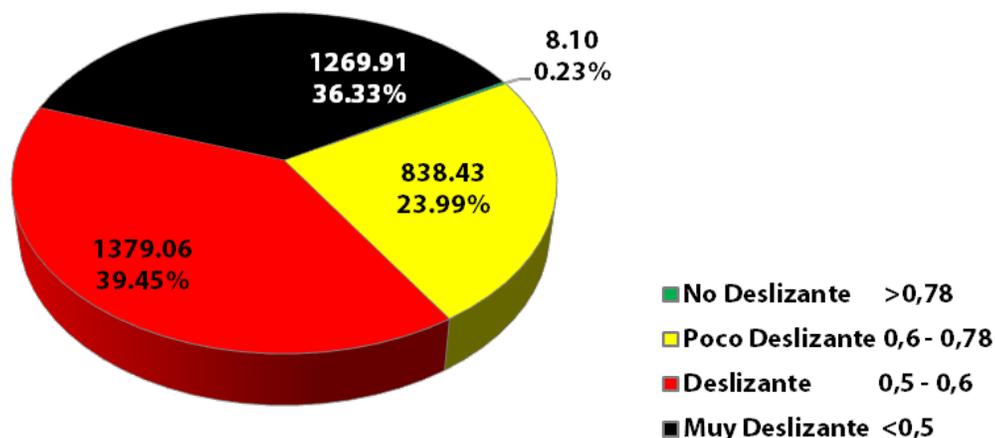
Figura 10. Condición del agarre superficial según el ensayo de GRIP Tester

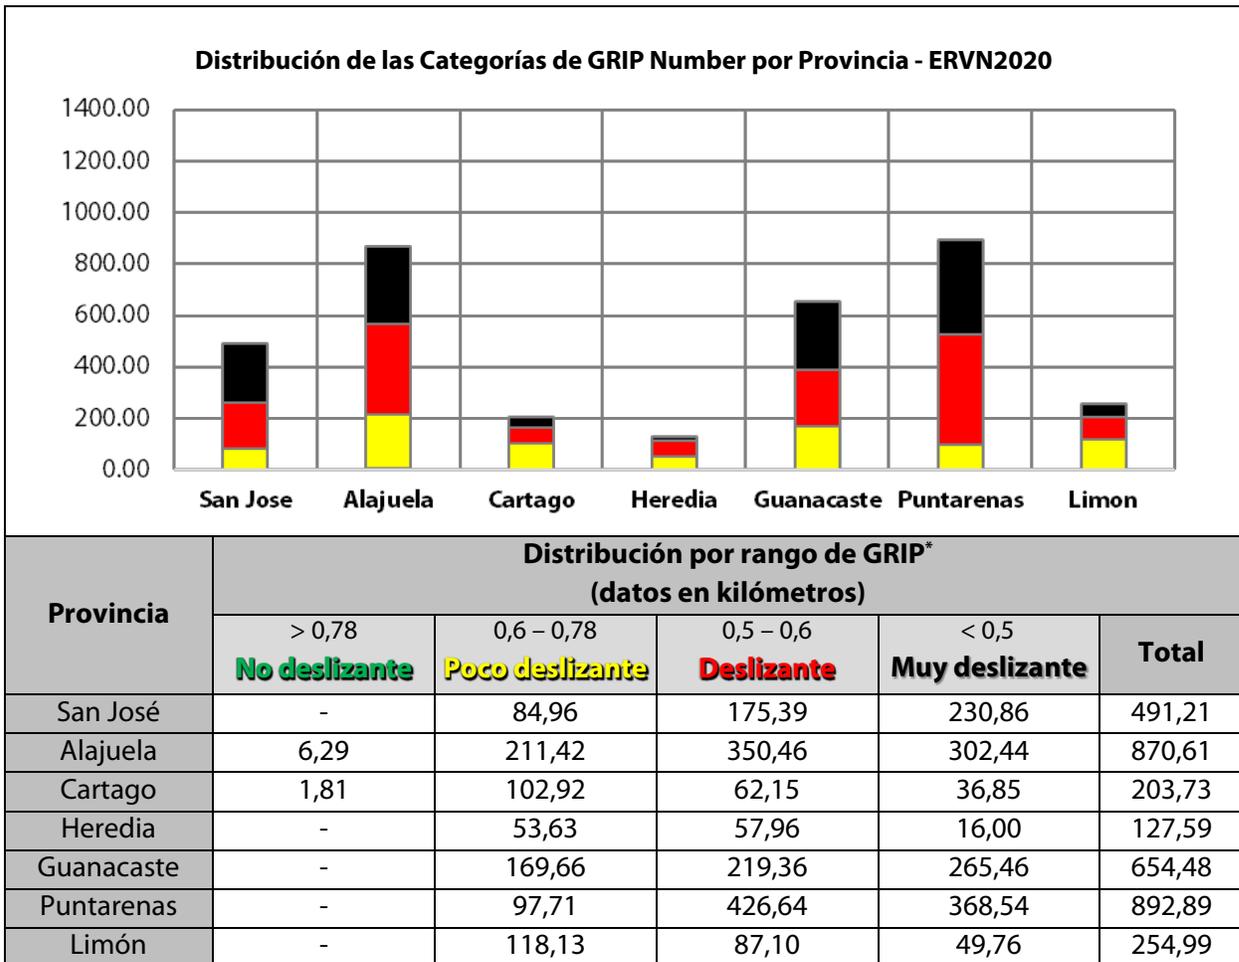
En la Figura 11 se presentan la distribución del parámetro GRIP desglosados por provincia, para los kilómetros donde el parámetro de IRI justificaba su medición.

Figura 11. Estado de la Red Vial por provincias según el ensayo de GRIP

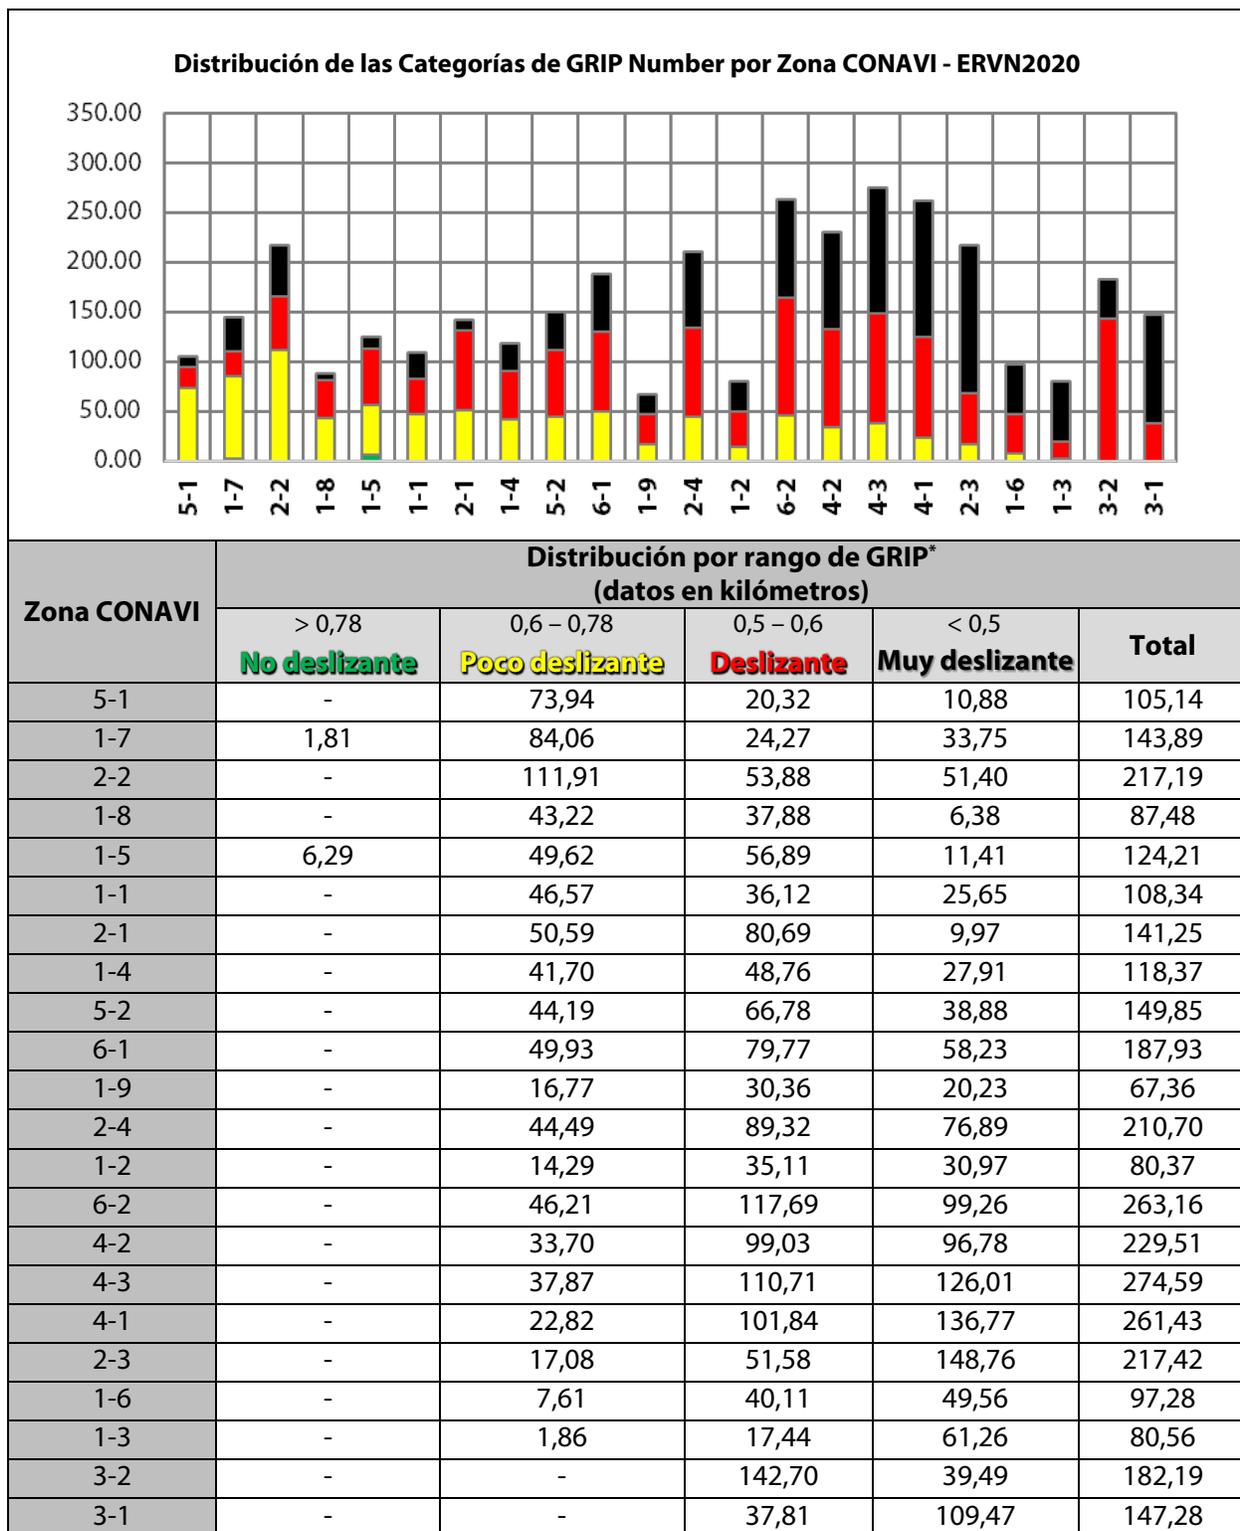
En la Figura 12 se presentan los datos de GRIP Number desglosados por zona de conservación vial.

Figura 12. Estado de la Red Vial por zona CONAVI según el ensayo de GRIP

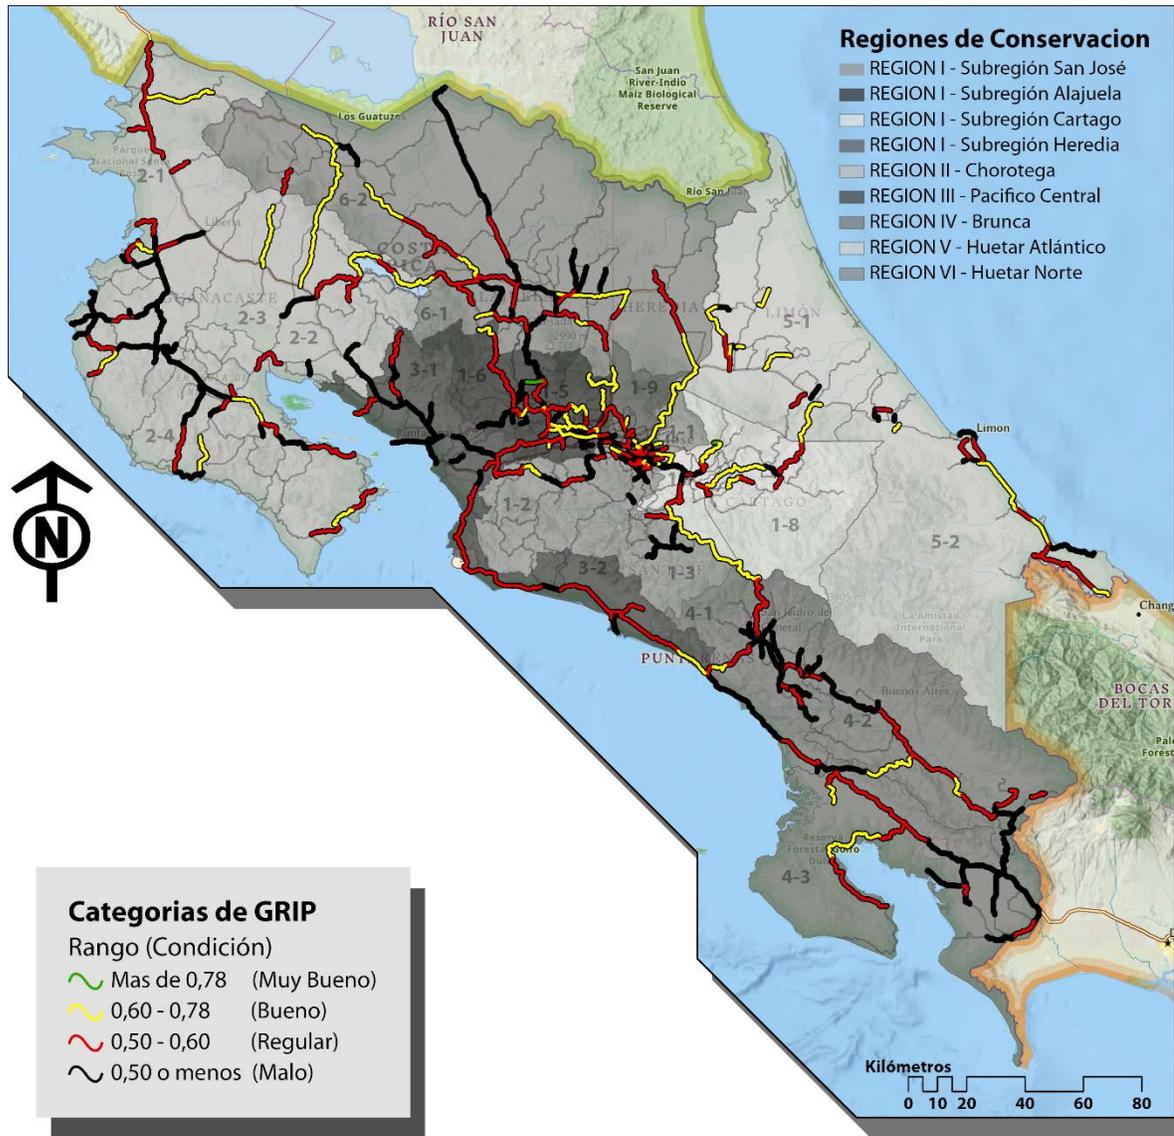
En la Figura 13 se presentan los datos totales en un mapa generado por medio de los sistemas de información geográfica, SIG.

Figura 13. Representación SIG del ensayo de GRIP en la Red Vial - ERVN2020

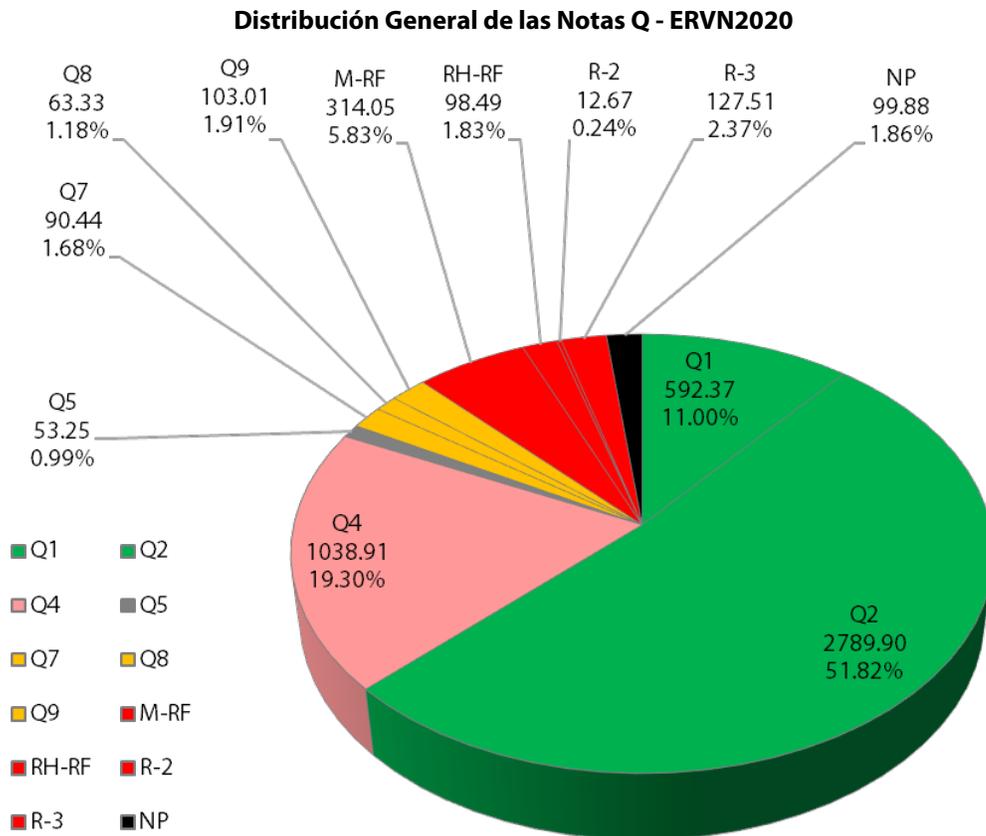
Figura 15. Notas de calidad, longitud en kilómetros y porcentaje para la Red Vial

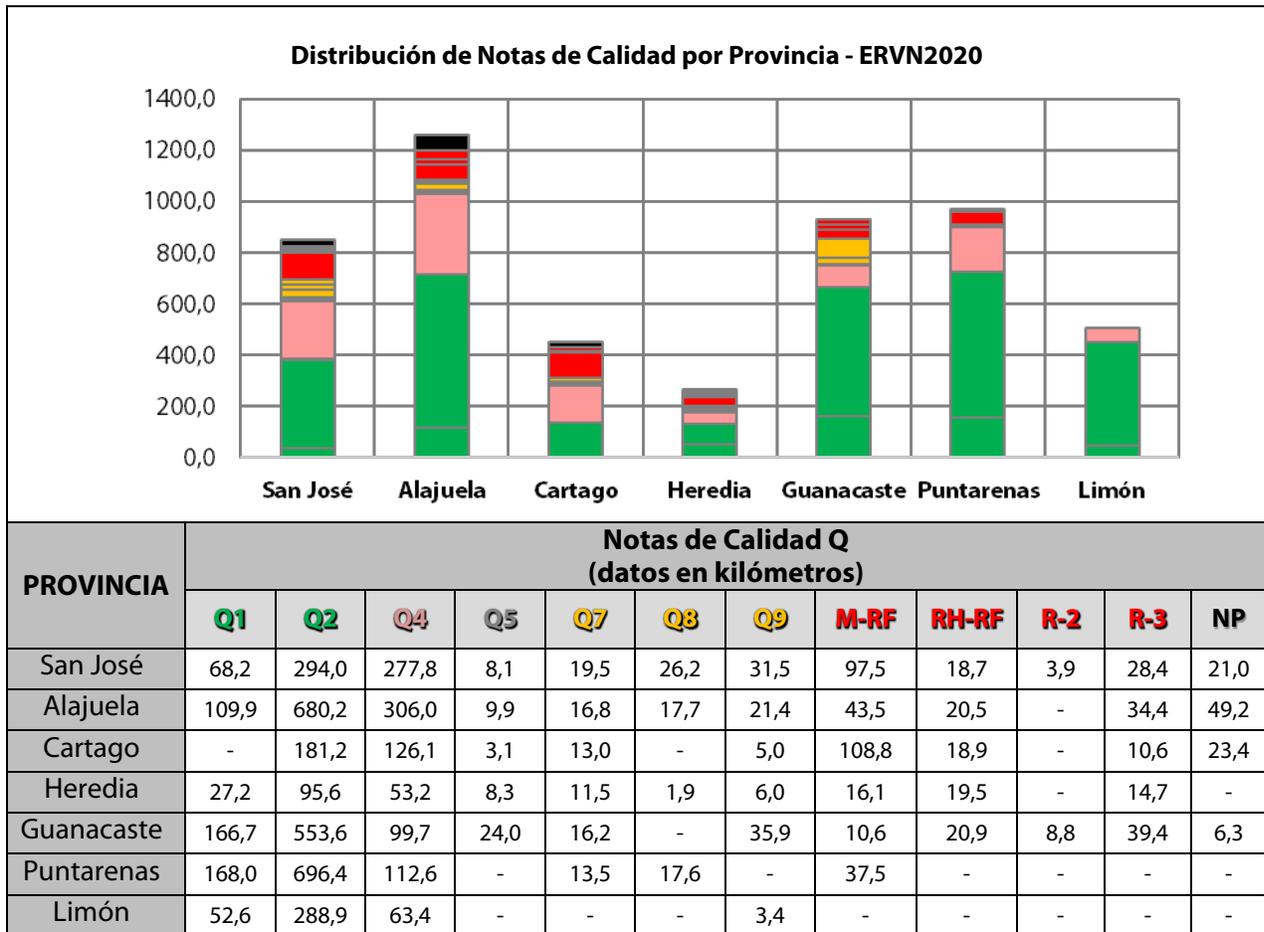
- Las notas **Q1** y **Q2** se concentran en las provincias de Alajuela, Guanacaste y Puntarenas con 2 374,74 km equivalentes al 70,2% de los 3 382,27 km que presentan esa condición.
- Las notas **Q4** y **Q5** presentan 1 092,16 km, donde las provincias de San José, Alajuela y Cartago acumulan el 66,9% de esa extensión.
- Para las notas **Q7**, **Q8** y **Q9** se tiene una extensión de 256,78 km, donde el 72,1% de esta extensión se encuentra en San José, Alajuela y Guanacaste.
- La agrupación de las notas **M-RF**, **RH-RF** genera una extensión de 412,54 km de los cuales 307,99 se reparten entre San José, Alajuela y Cartago.
- Las condiciones de mayor deterioro se agrupan en las notas **R-2**, **R-3** y **NP** en una extensión de 240,06 km, el 79,7% de esta extensión se presenta en San José, Alajuela y Guanacaste.

Figura 16. Notas Q por provincias para la Red Vial

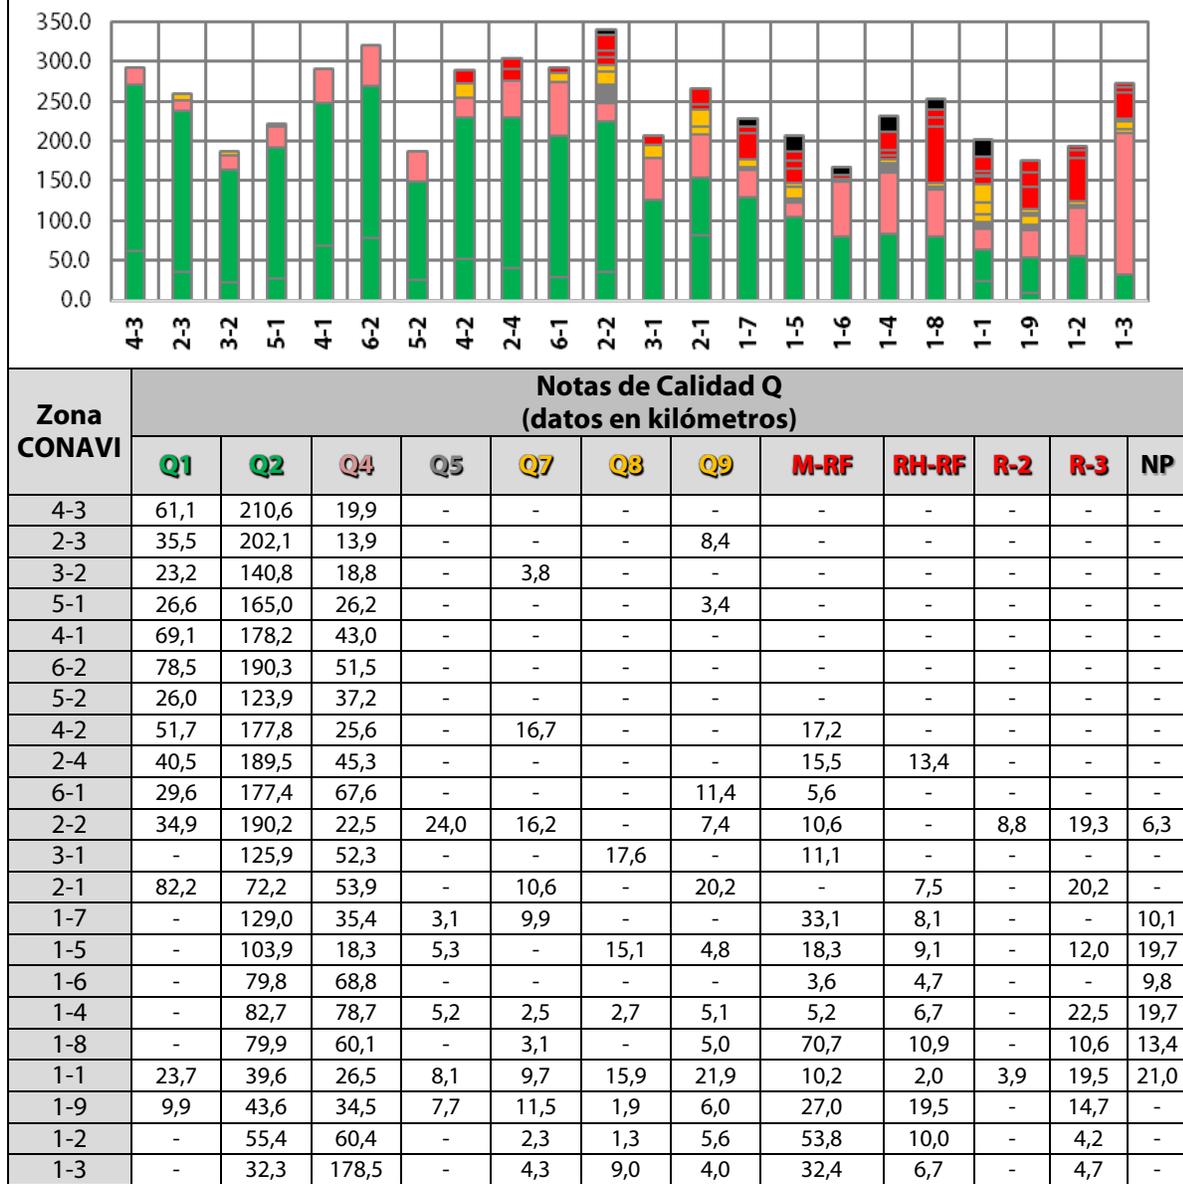
Figura 17. Notas de calidad por Zona CONAVI

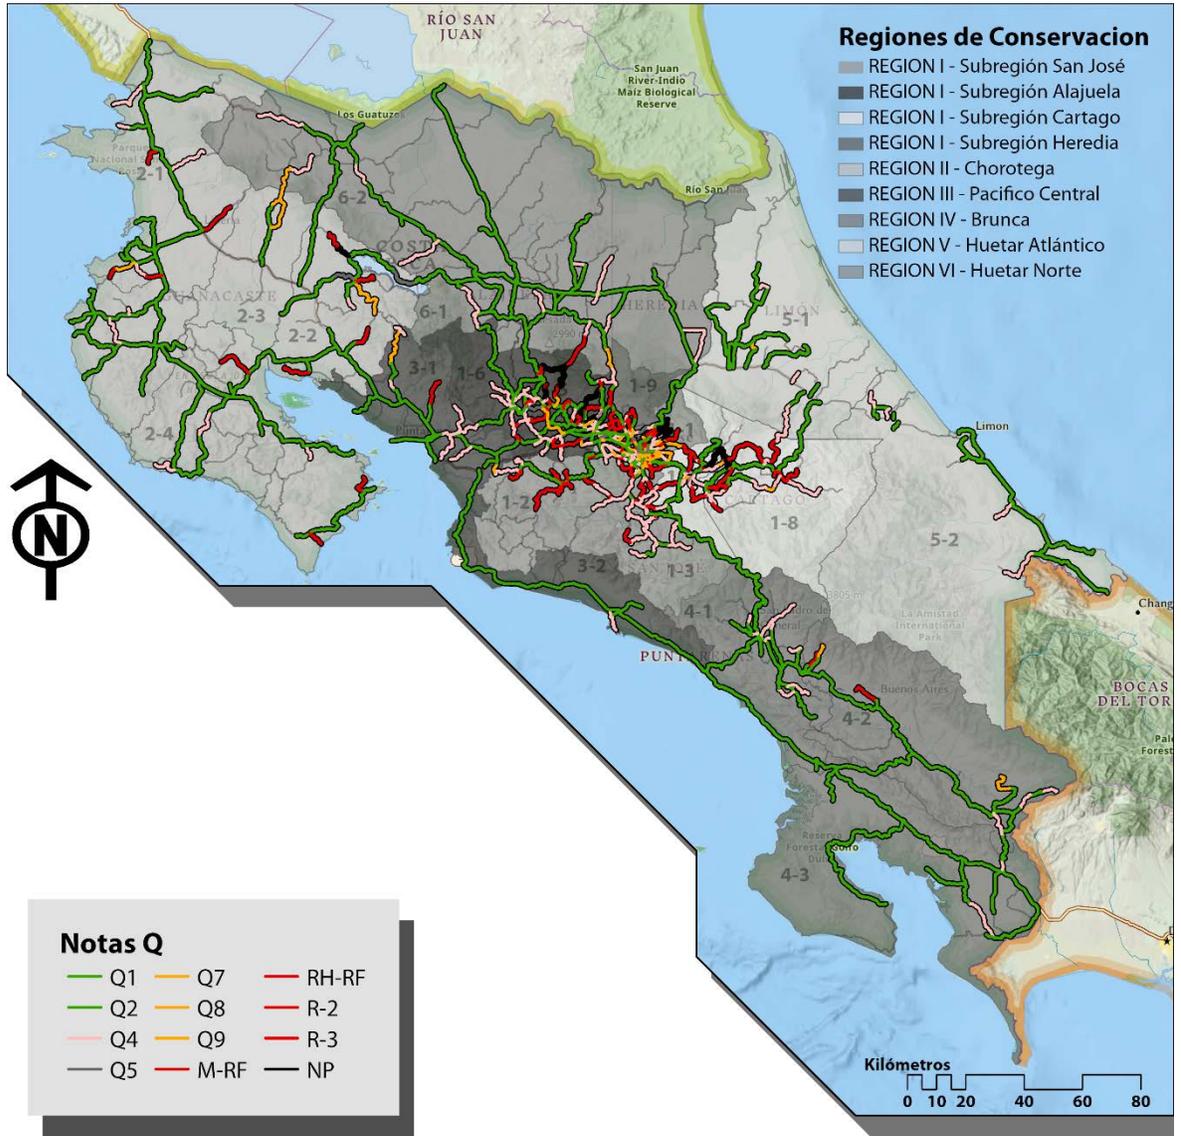
Toda la información de las notas de calidad para cada una de las secciones de control, provincias y zonas de conservación vial es administrada por medio de sistemas de información geográfica, convirtiéndola en información accesible, fácil de actualizar y con un alto nivel de precisión. La Figura 18 muestra el mapa generado con esta información.

Figura 18. Mapa de distribución de las notas Q por Zona de Conservación Vial

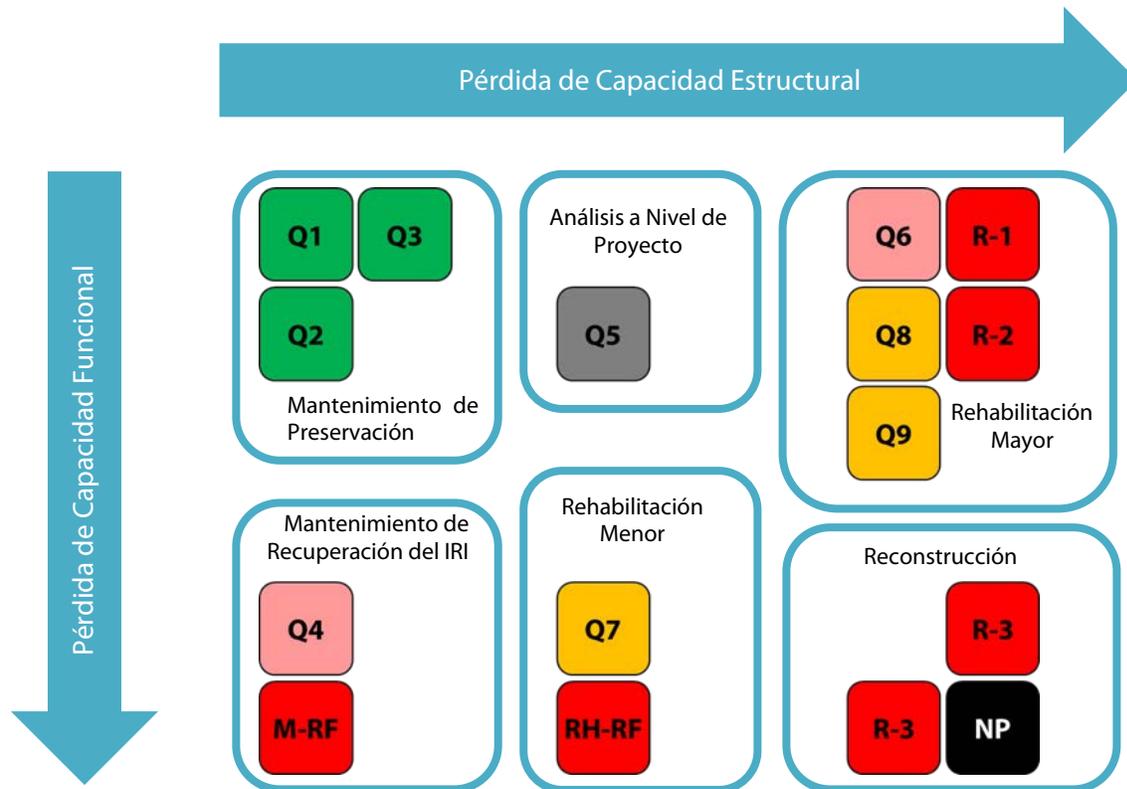
Para definir las estrategias de intervención, las notas de calidad Q se agrupan de acuerdo con el esquema de la Figura 19, con el fin de identificar aquellas secciones de control que sean candidatas a los distintos tipos de intervención.

Figura 19. Agrupación de las notas de calidad para definición de estrategias generales de intervención (Sanabria-Sandino, Barrantes-Jiménez, & Loría-Salazar, 2011)

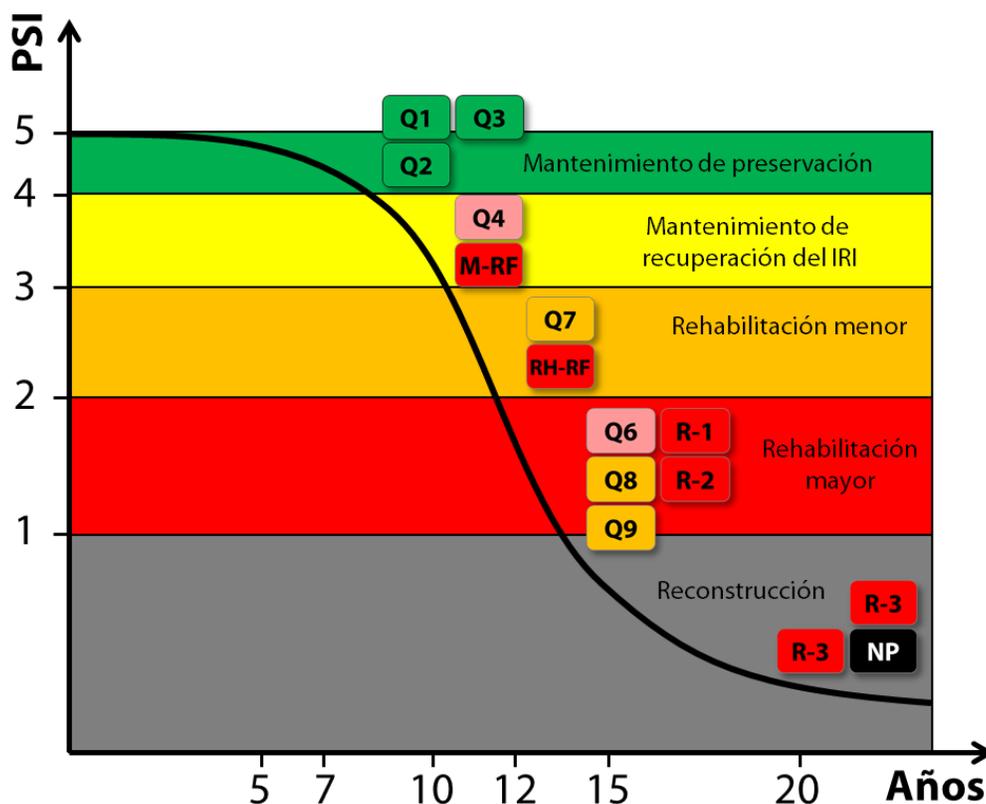
En la Figura 20 se muestra la distribución esquemática de las distintas notas de calidad dentro de una representación del modelo de deterioro de una carretera en función del Índice de Serviciabilidad Presente (PSI por sus siglas en inglés).

Figura 20. Esquema de Notas de Calidad distribuidas en función de las ventanas de generales de operación (Sanabria-Sandino, Barrantes-Jiménez, & Loría-Salazar, 2013)
