INFORME DE EVALUACIÓN DE LA RED VIAL NACIONAL PAVIMENTADA DE COSTA RICA

EIC-Lanamme-INF-0193-2021

PROGRAMA DE INFRAESTRUCTURA DEL TRANSPORTE (PITRA)

Informe de Evaluación de la Red Vial Nacional pavimentada de Costa Rica Años 2020 -2021

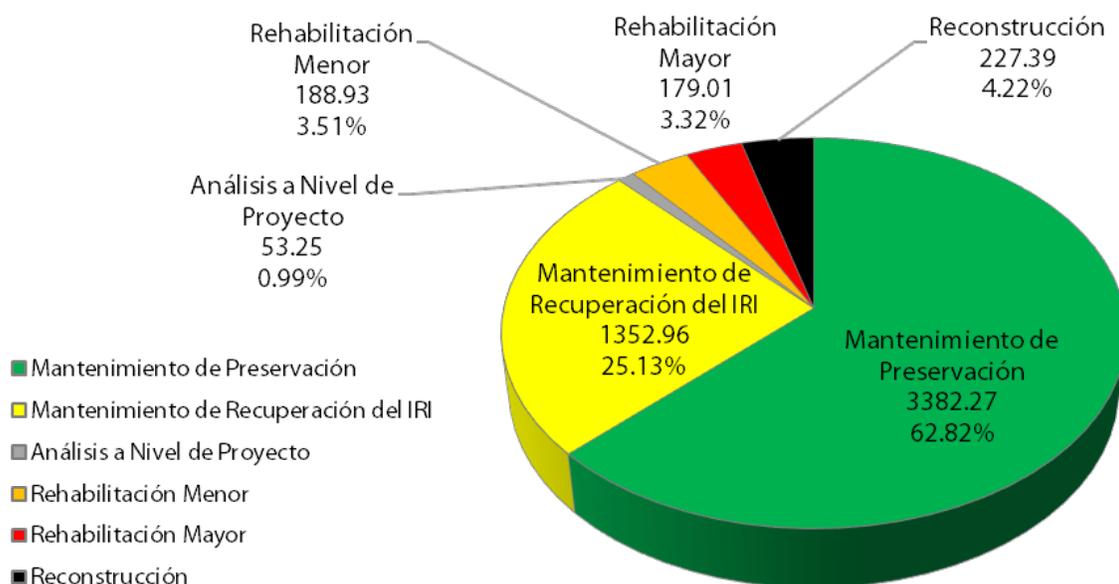
Figura 21. Estrategias de intervención para la Red Vial Nacional

El panorama general indica que un 87,9% de la Red Vial evaluada se encuentra en la ventana de **Conservación Vial**. El análisis de los informes anteriores, así como la integración del escenario actual permiten calibrar las estrategias a nivel de red por parte de la Administración. La información de las estrategias de intervención, representadas por provincia, se muestran en la Figura 22.

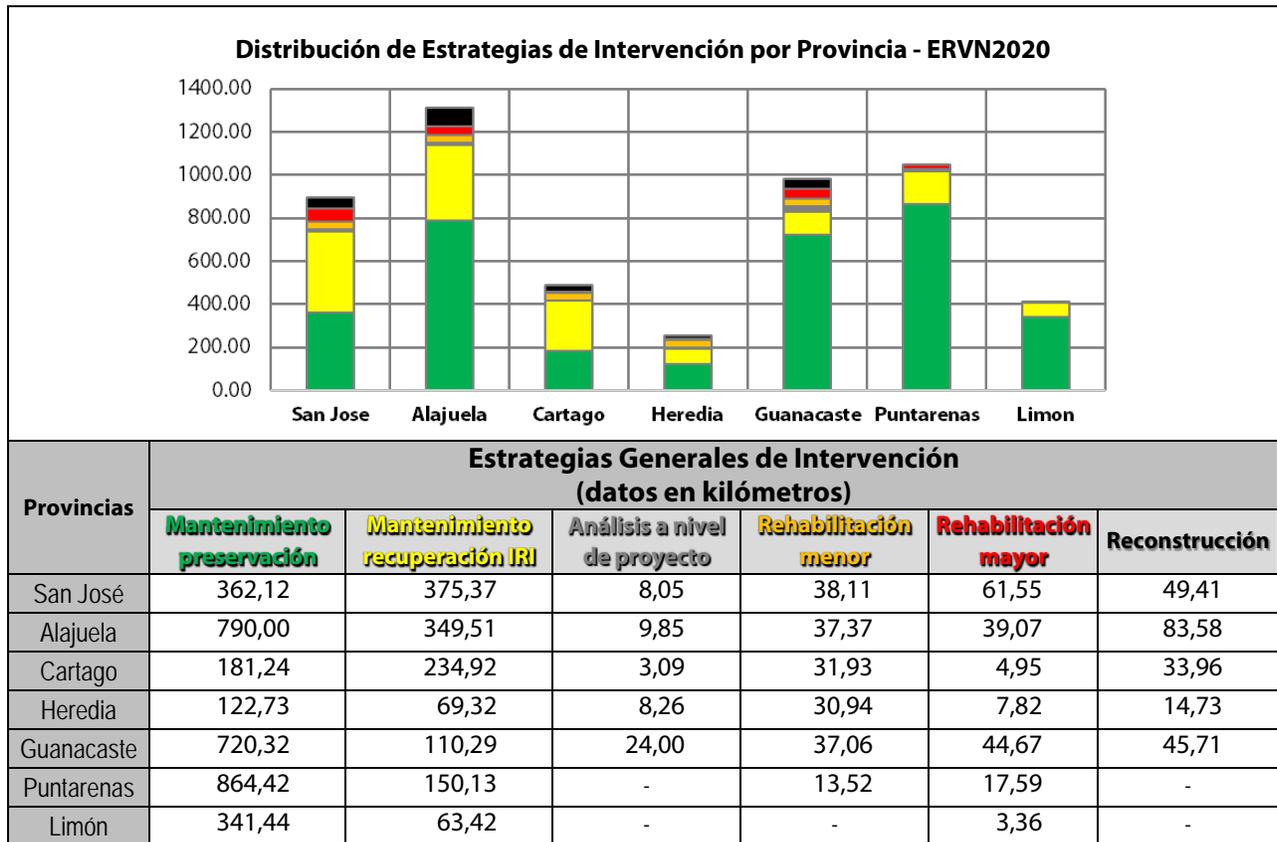
Figura 22. Estrategias de intervención para la Red Vial Nacional distribución por provincias

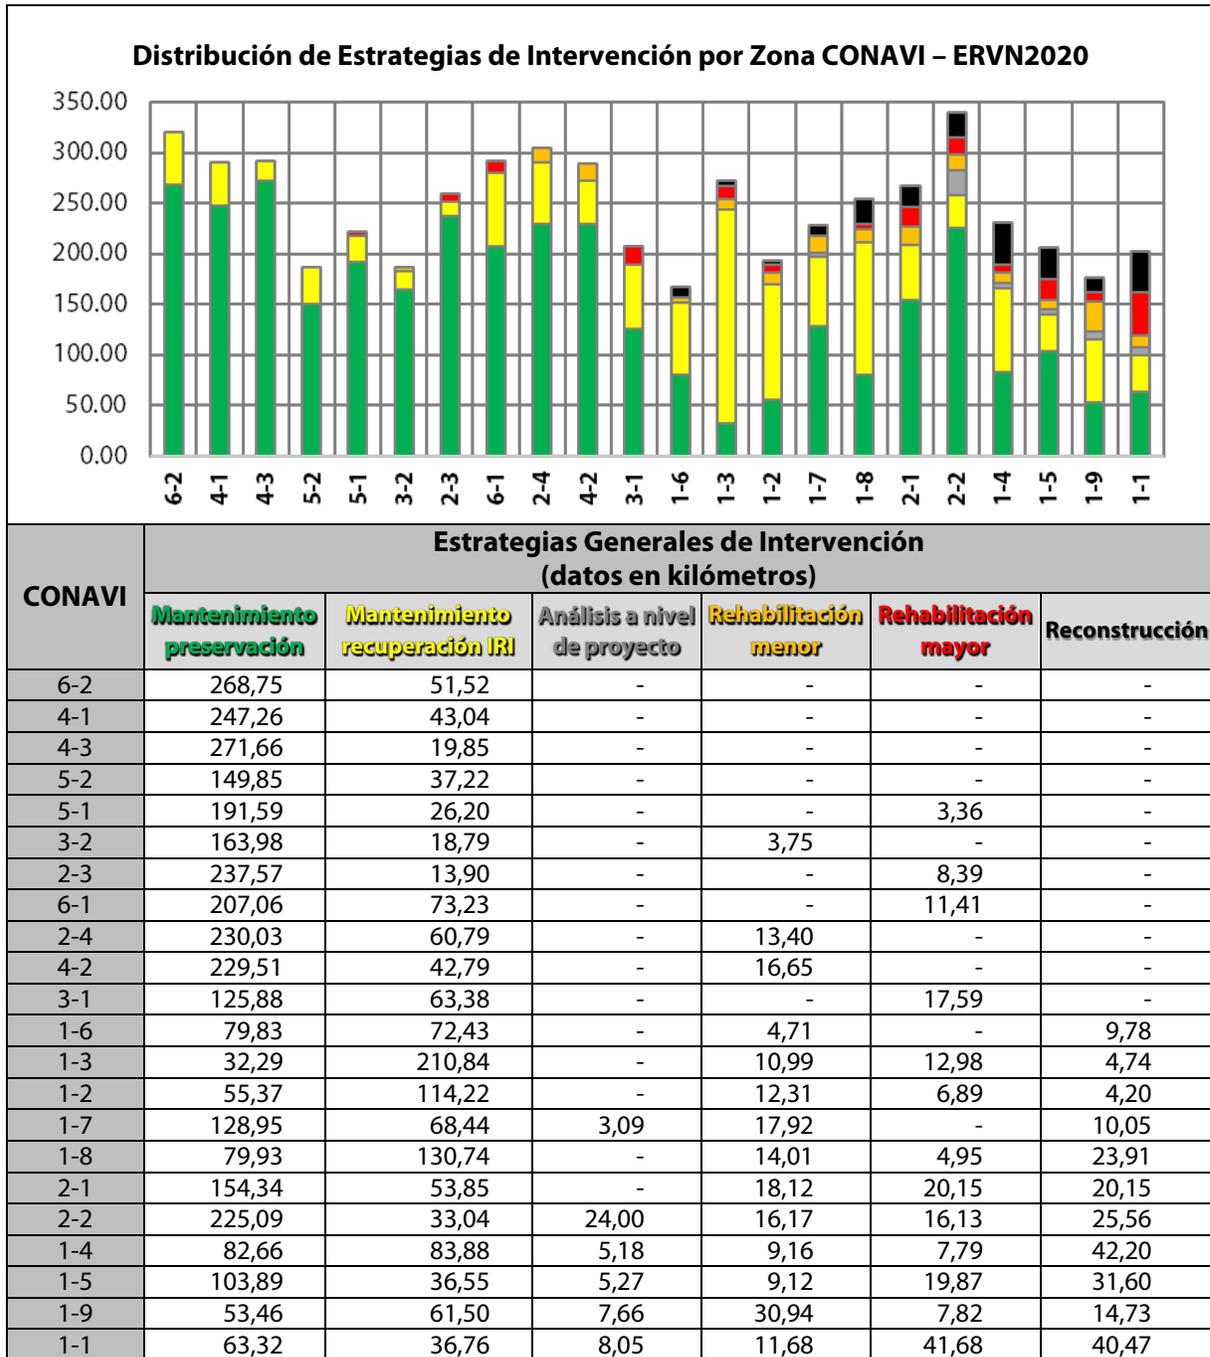
En la Figura 23, se procede a mostrar la distribución de las estrategias de intervención recomendadas a nivel de red en sus respectivas “zonas de conservación”, como la unidad geográfica de análisis y se genera la siguiente distribución:

Figura 23. Distribución de estrategias por Zonas del CONAVI

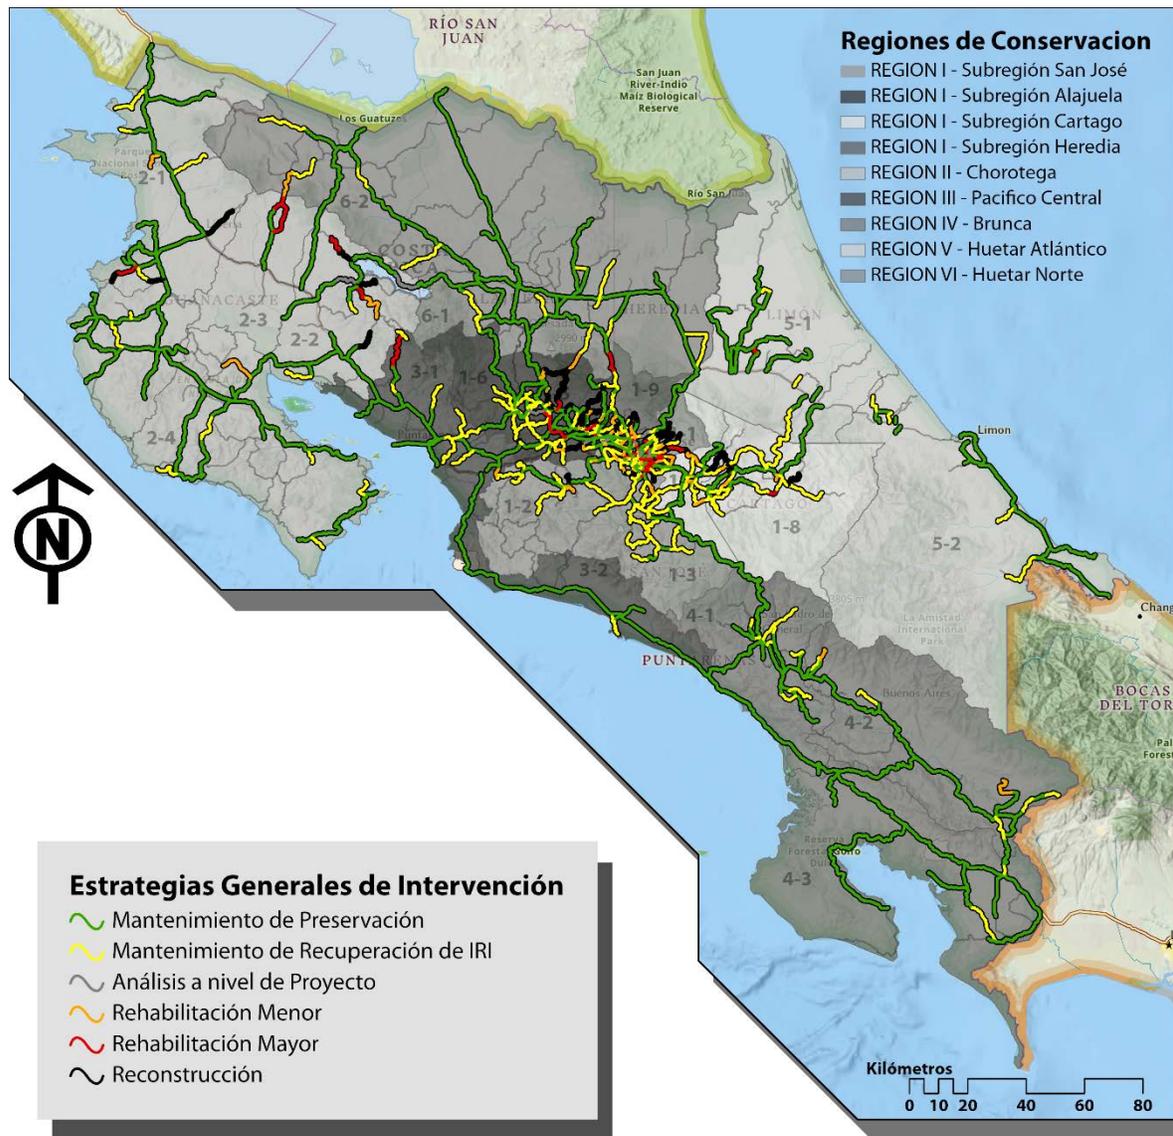
La delimitación de las estrategias de intervención en las distintas zonas de conservación vial se administra por medio de sistemas de información geográfica, lo que permite ubicar con precisión las distintas secciones de control con su correspondiente estrategia de intervención. La Figura 24 muestra el mapa generado con esta información.

Figura 24. Mapa de distribución de estrategias de intervención por Provincia

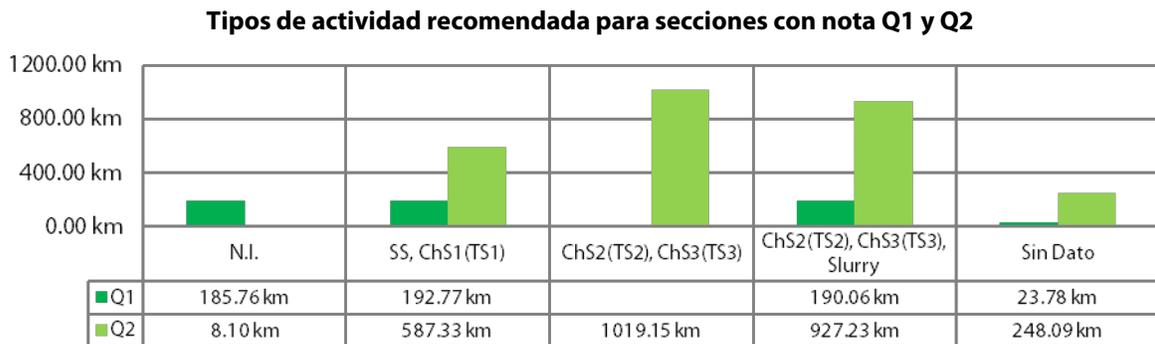
Las propuestas de intervención a nivel de red presentes en esta sección surgen del análisis de los distintos niveles de "Grip Number" para aquellas secciones con notas de calidad **Q1**, **Q2** y **Q3**. Del total de kilómetros evaluados con el Grip Tester, tenemos 3 382,27 km, equivalentes al 62,8% de la Red Vial Nacional Evaluada, que coinciden con las secciones de control que califican para **Q1**, **Q2** y **Q3**, en estos casos las *Recomendaciones de Intervención* pueden integrar aspectos adicionales de intervención con el fin de mejorar el agarre superficial, resultados que se muestran en la Figura 26.

Figura 26. Recomendaciones de intervención para atender los distintos niveles de peligrosidad ante carreteras deslizantes. Distribución entre Q1 y Q2

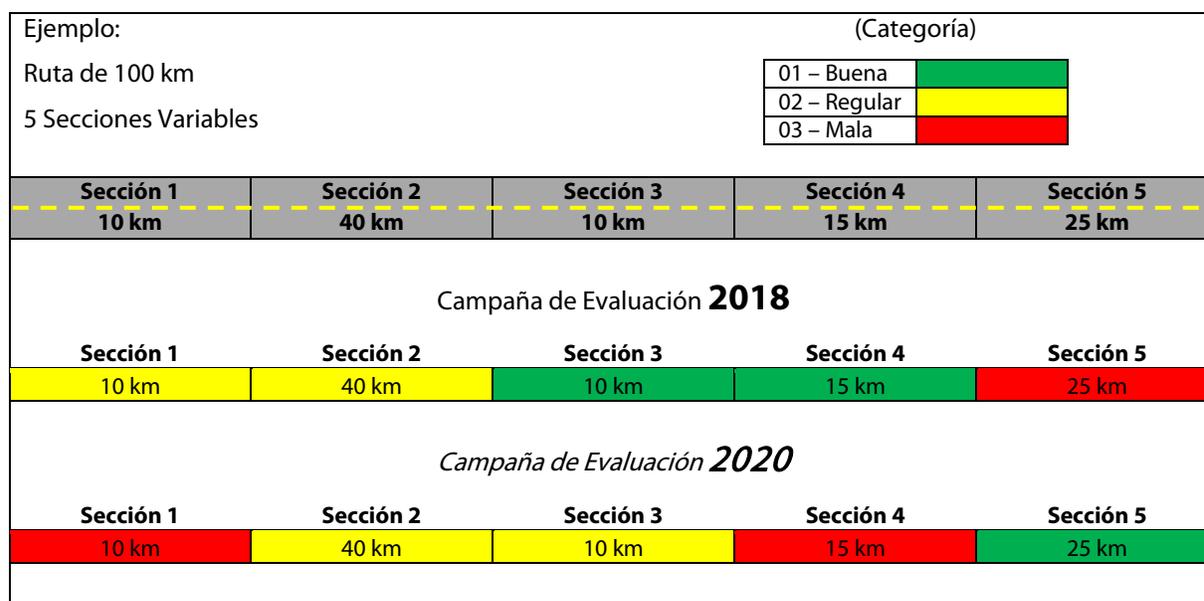
Figura 32. Ejemplo de distribución espacial de mediciones en una ruta de 100 km

Como se puede observar en la figura anterior, la única sección que mantiene su condición inicial es la Sección 2 de 40 km, las secciones 1, 3 y 4 presentan deterioro en su condición en 1 o 2 categorías según sea el caso y la sección 5 mejora su condición. Del ejemplo se desprende que este nivel de detalle implicaría la revisión de más de 800 secciones de control que componen la Red Vial Pavimentada. Para realizar este tipo de análisis, se requieren **tramos comparables**, es decir, que presenten indicadores de condición en dos campañas de evaluación consecutivas, con el fin de delimitar cuáles kilómetros son candidatos para el análisis de evolución.

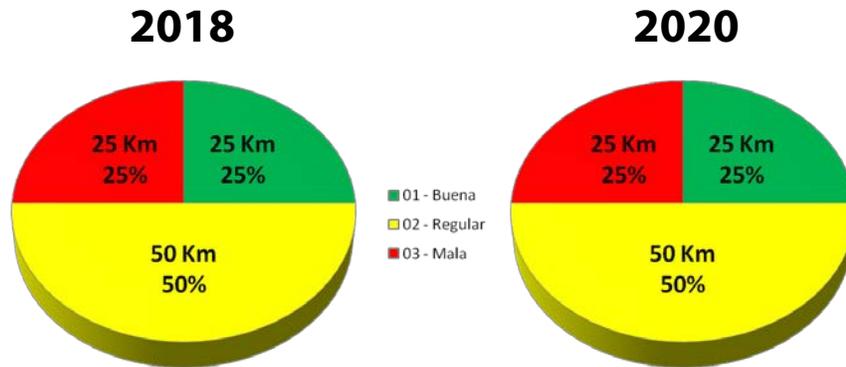
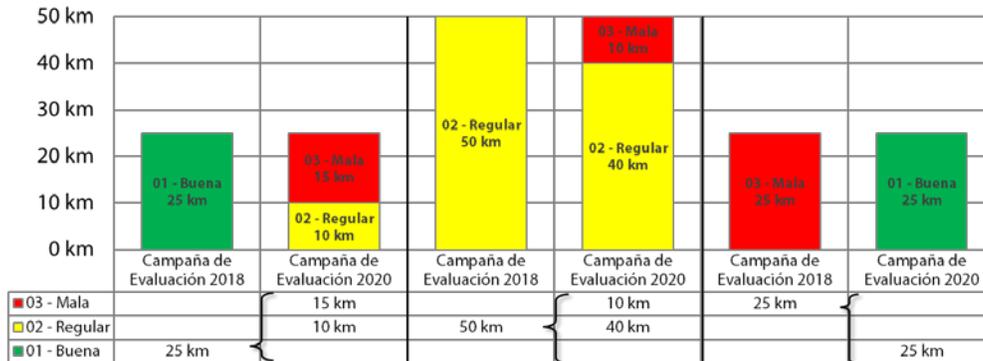
Continuando con el ejemplo, la evolución de las condiciones de la ruta de 100 km en el tiempo se presenta en la Figura 33. En esta figura se comparan dos metodologías para el análisis de los indicadores asociados a cada sección de la ruta en el tiempo.

a. Análisis de la ruta de 100 km mediante indicadores anuales

b. Análisis de evolución por categoría de la Ruta de 100 km

En el ejemplo que se plantea, la Figura 33 muestra cómo el análisis del resultado de la condición por medio de gráficas generales de pastel, podría generar la interpretación de que no ha habido cambio alguno en la condición de la ruta, sin embargo, el análisis de evolución por categoría muestra como los 25 km que se encontraban en buena condición en el 2018 se deterioraron por completo en el 2020; de los 50 km en condición regular en el 2018 se observa como 40 km mantuvieron la condición regular y los restantes 10 km se deterioraron a la categoría de mala. Finalmente, de los 25 km que se encontraban en mala condición en el 2018, 25 km pasaron a una condición buena. Al emplear, en forma conjunta los dos tipos de análisis, se busca dar una mejor interpretación del dinamismo presente en la Red Vial Nacional Pavimentada.

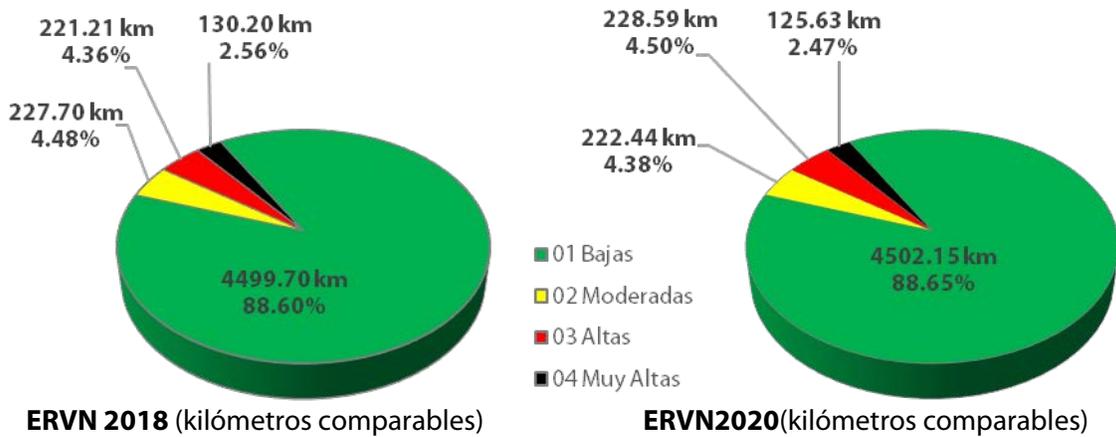
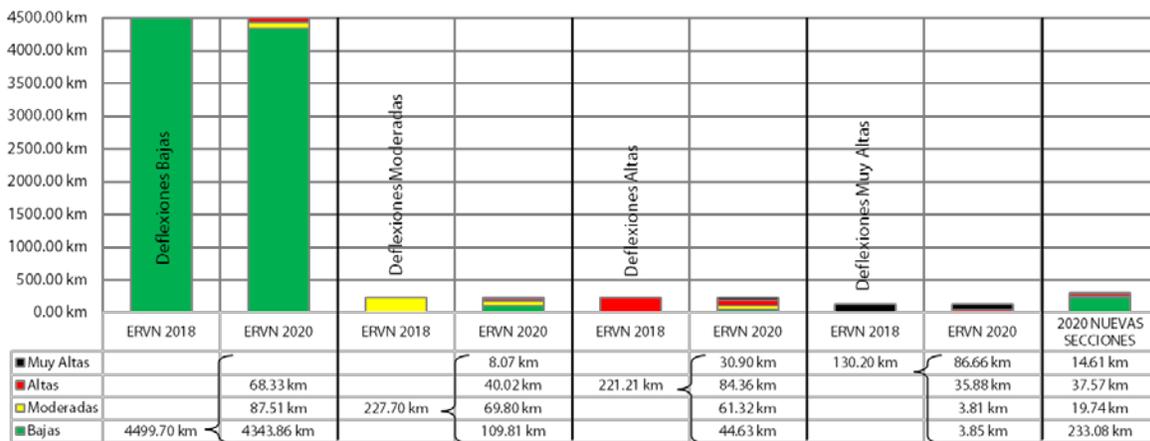
Finalmente, se tienen 130,20 km con deflexiones **Muy altas** en la ERVN2018, donde mantienen su condición 86,66 km de la Red Vial, se presenta una mejora parcial en 35,88 km al pasar de deflexiones **Muy altas** a la categoría de deflexiones **Altas** en la ERVN2020, los restantes 7,66 km presentan una mejora sustancial al registrar 3,81 km con deflexiones **Moderadas** en la ERVN2020 y 3,85 km califican para deflexiones **Bajas** en la ERVN2020. El impacto real debe analizarse en función de la eficiencia en el uso de recursos.

Figura 34. Evolución de las categorías de deflexión en la Red Vial Nacional - ERVN2020

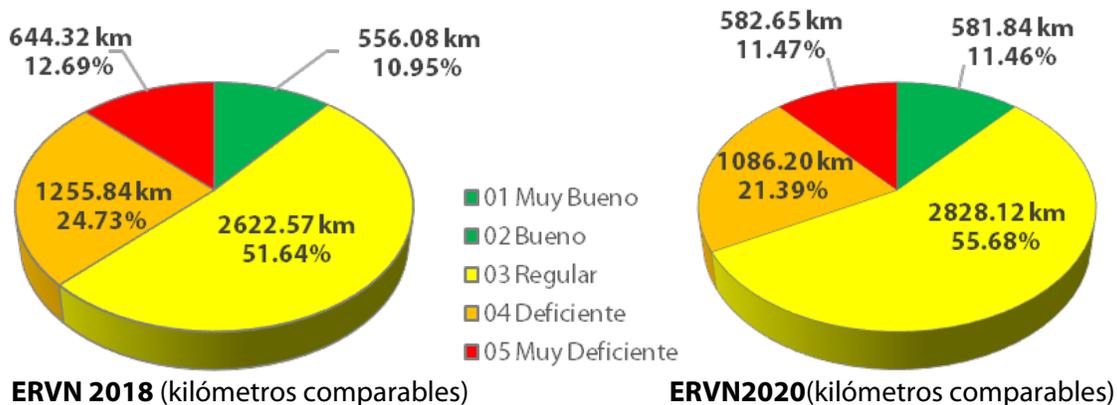
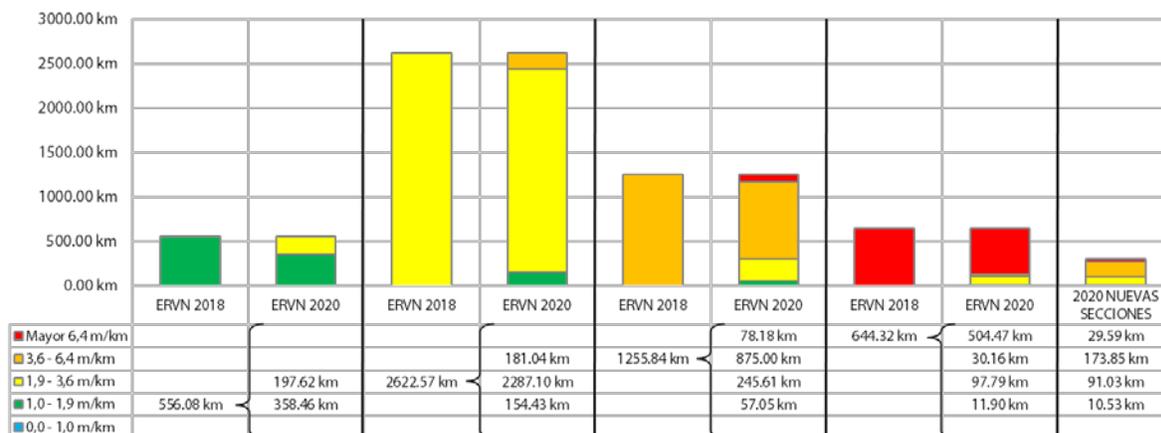
Finalmente, los 644,32 km que presentaban valores de IRI mayores a 6,4 m/km mantienen la condición 504,47 km, los restantes 139,85 km presentan mejoras, 30,16 km pasan a la categoría entre 3,6 - 6,4 m/km, 97,79 km pasan a la categoría entre 1,9 - 3,6 m/km, los restantes 11,90 km presentan valores inferiores a 1,9 m/km.

Figura 35. Evolución de las deflexiones en la Red Vial Nacional - ERVN2020

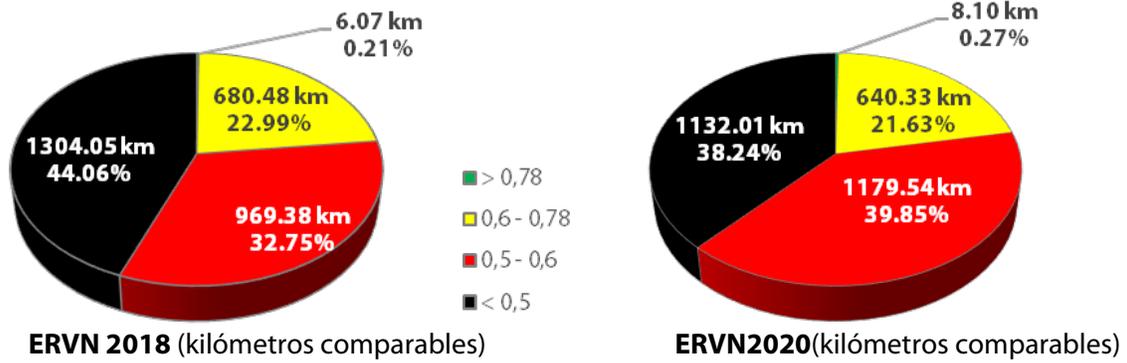
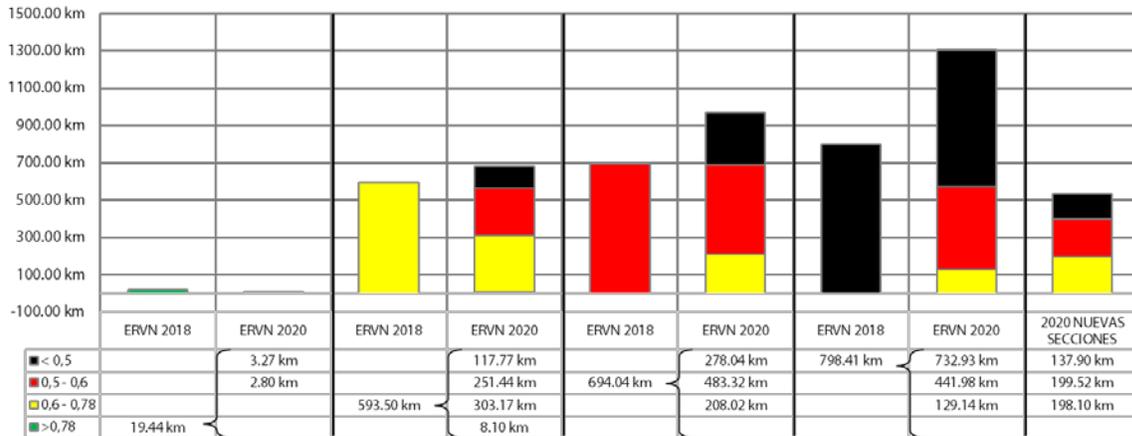
En la ERVN2018 se tenían 969,38 km en condiciones **Deslizantes** y 1304,05 km **Muy deslizantes**, de los cuales 337,16 km pasan a la condición **Poco deslizante**, los restantes 1 936,27 km presentan valores por debajo de 0,6 en Grip Number y se relacionan con una mala condición de agarre superficial.

Figura 36. Evolución del Grip Number en la Red Vial Nacional - ERVN2020

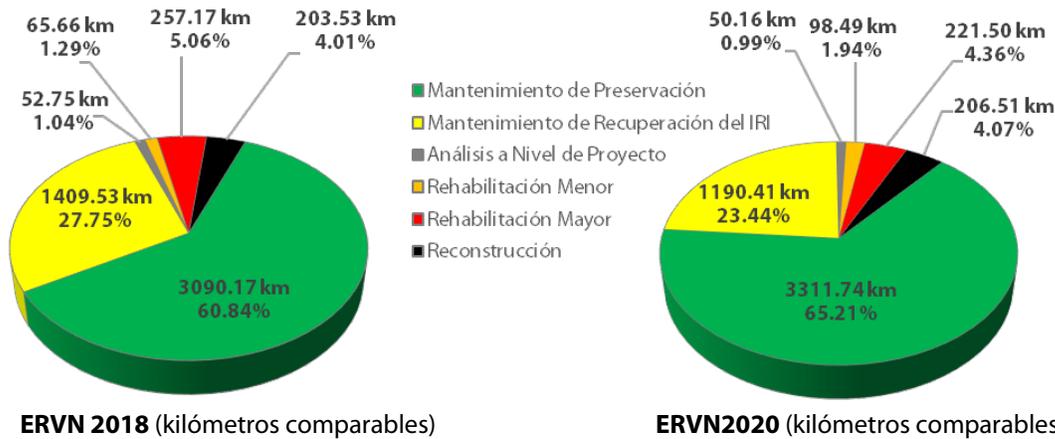
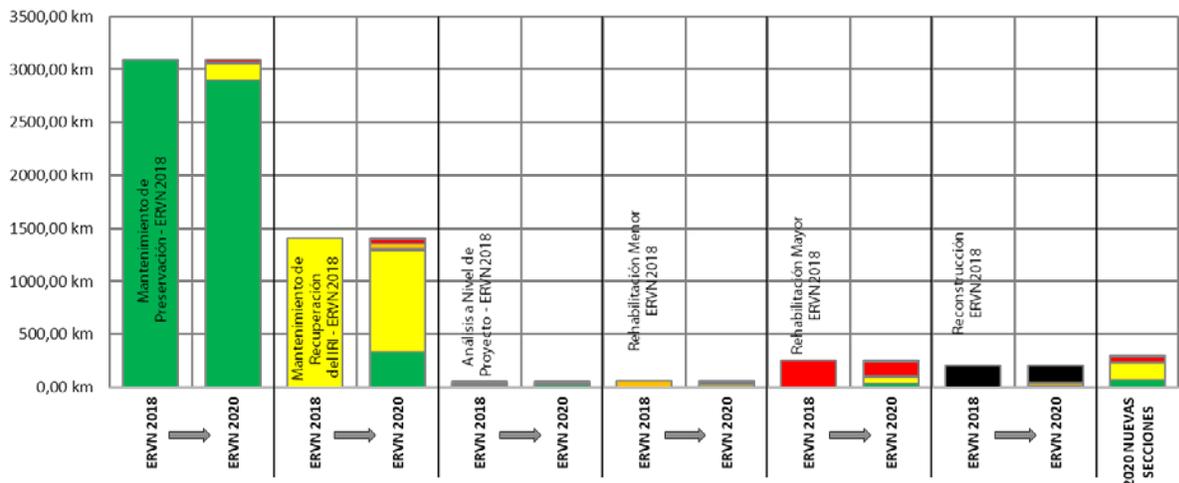
Figura 37. Evolución de las Vías de acuerdo con las Estrategias de Intervención Recomendadas, comparación entre la ERVN2018 y la ERVN2020

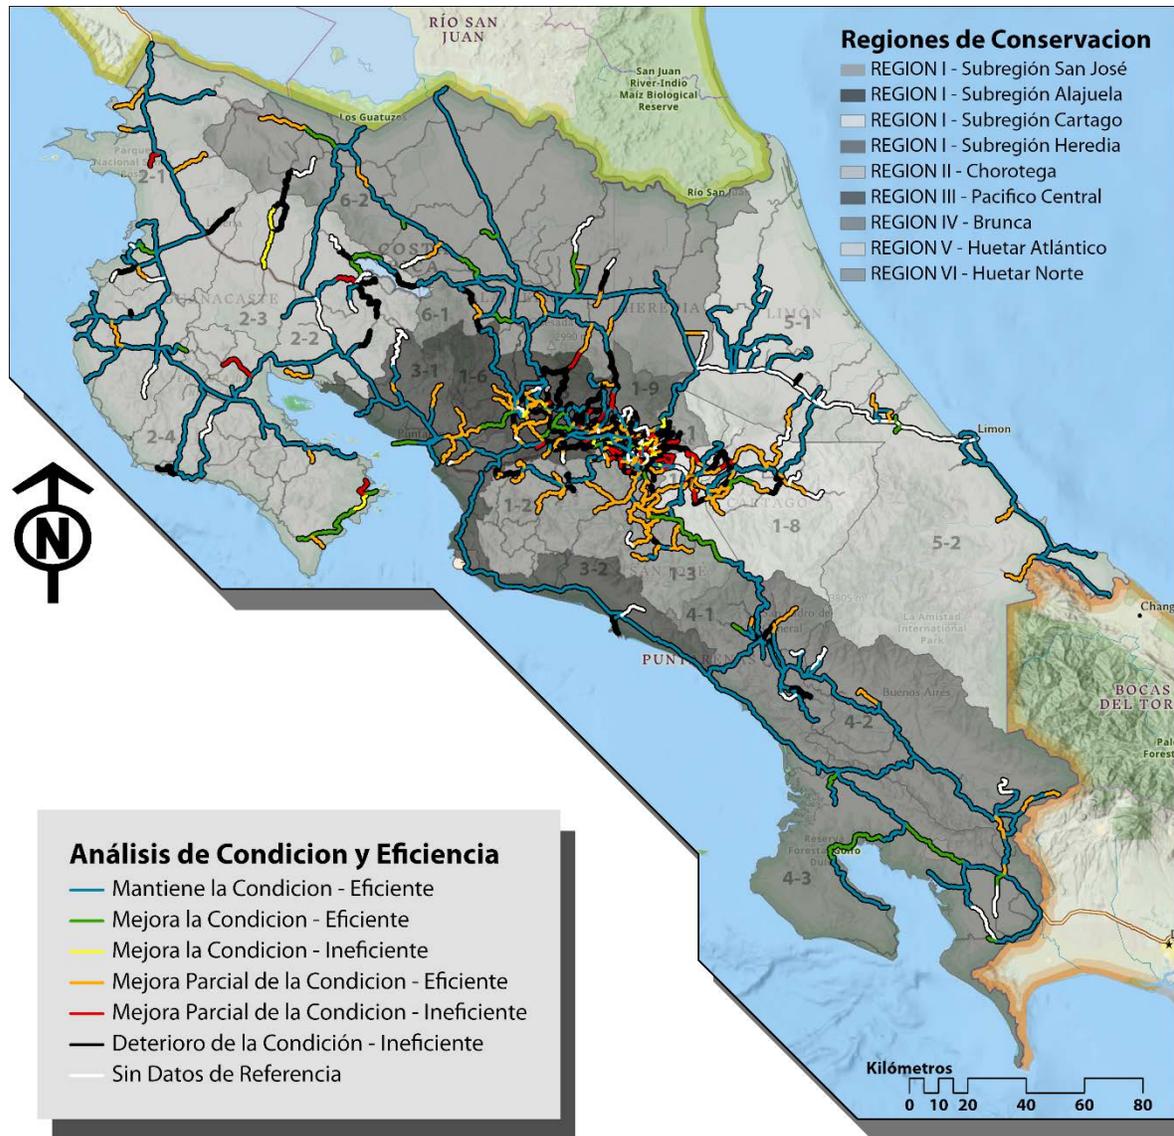
Quedan por fuera del análisis de la Tabla 21 unos ₡ 2 715,89 millones, que corresponden al dinero registrado en los restantes 304,47 km evaluados solamente en la ERVN2020. Tomando en consideración el efecto de las inversiones, la longitud de las vías y la cantidad de dinero invertido es posible establecer niveles de eficiencia de la inversión, tal como se muestra en el mapa de la Figura 44.

Figura 44. Mapa de análisis de condición y eficiencia basado en la evolución de las secciones de control con base en las estrategias recomendadas de intervención

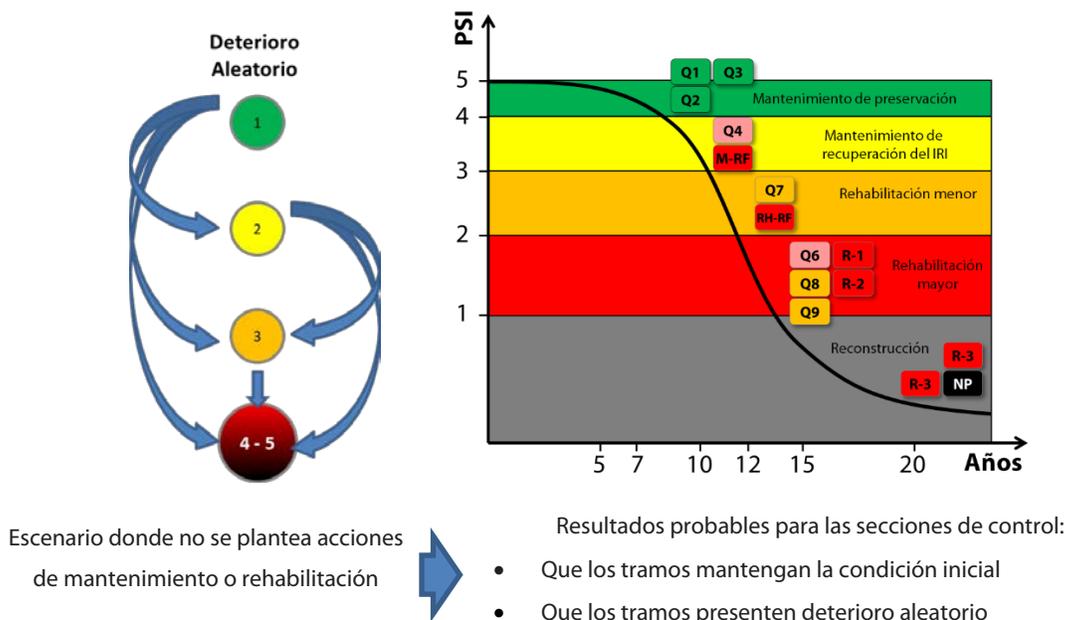
Ante la ausencia de los contratos de mantenimiento desde febrero del 2021, se presenta un escenario que altera el ciclo de gestión que se viene evaluando desde el año 2010. En el "Informe de Evaluación de la Red Vial Nacional Pavimentada de Costa Rica Años 2014-2015" (Sanabria-Sandino, Barrantes-Jiménez, & Loría-Salazar, 2015) se desarrollo un apartado para entender el comportamiento de la Red Vial considerando los aportes derivados de los modelos de deterioro, se destaca el análisis del denominado "Enfoque probabilístico del modelo de desempeño de pavimento para la Red Vial Primaria de Costa Rica basado en el IRI" (Porras Alvarado, y otros, 2014), donde se emplearon las cadenas de Markov para determinar cuales escenarios de gestion representaban las condiciones de la red vial en Costa Rica, uno de los principales argumentos fue definir la capacidad funcional como el elemento de mayor variabilidad en la Red Vial, sin embargo no se descarta el deterioro estructural.

Figura 45. Escenario de deterioro ante la ausencia de actividades de mantenimiento o rehabilitación

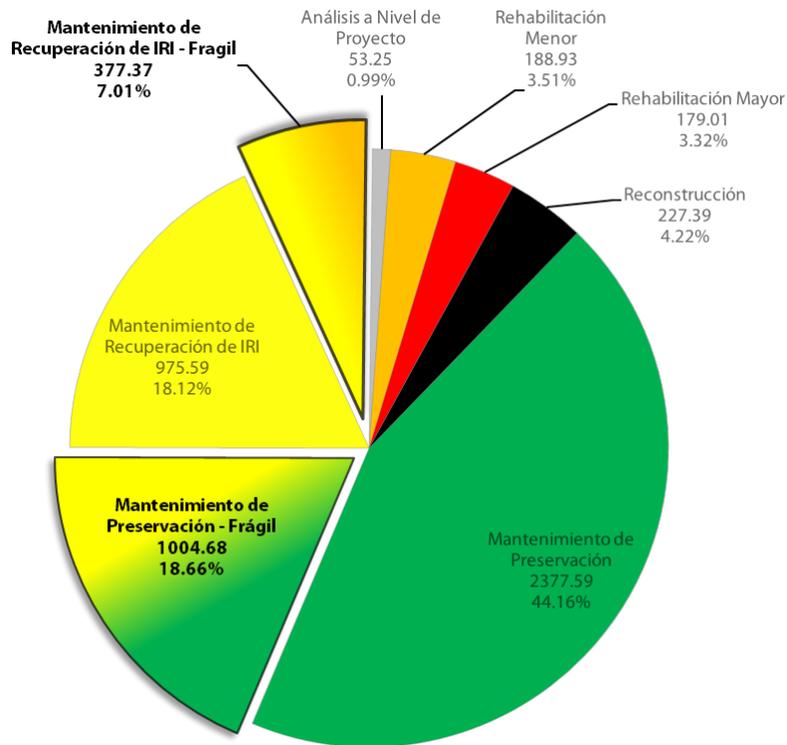
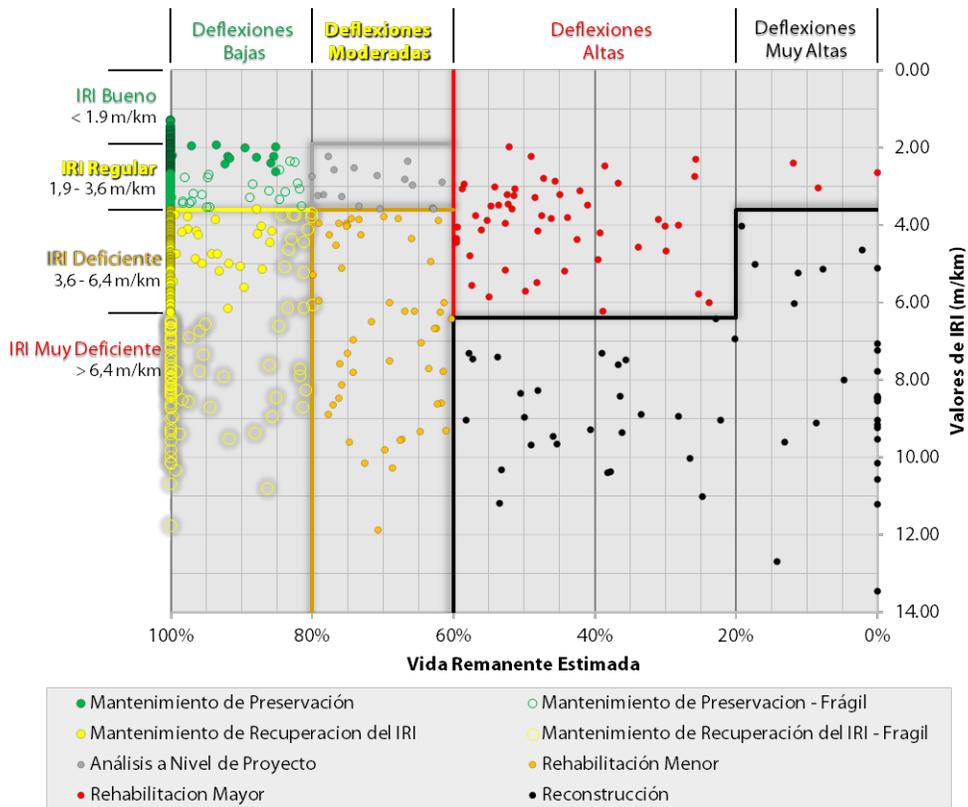
Figura 47. Resultados del análisis de fragilidad para la ventana de operación de mantenimiento

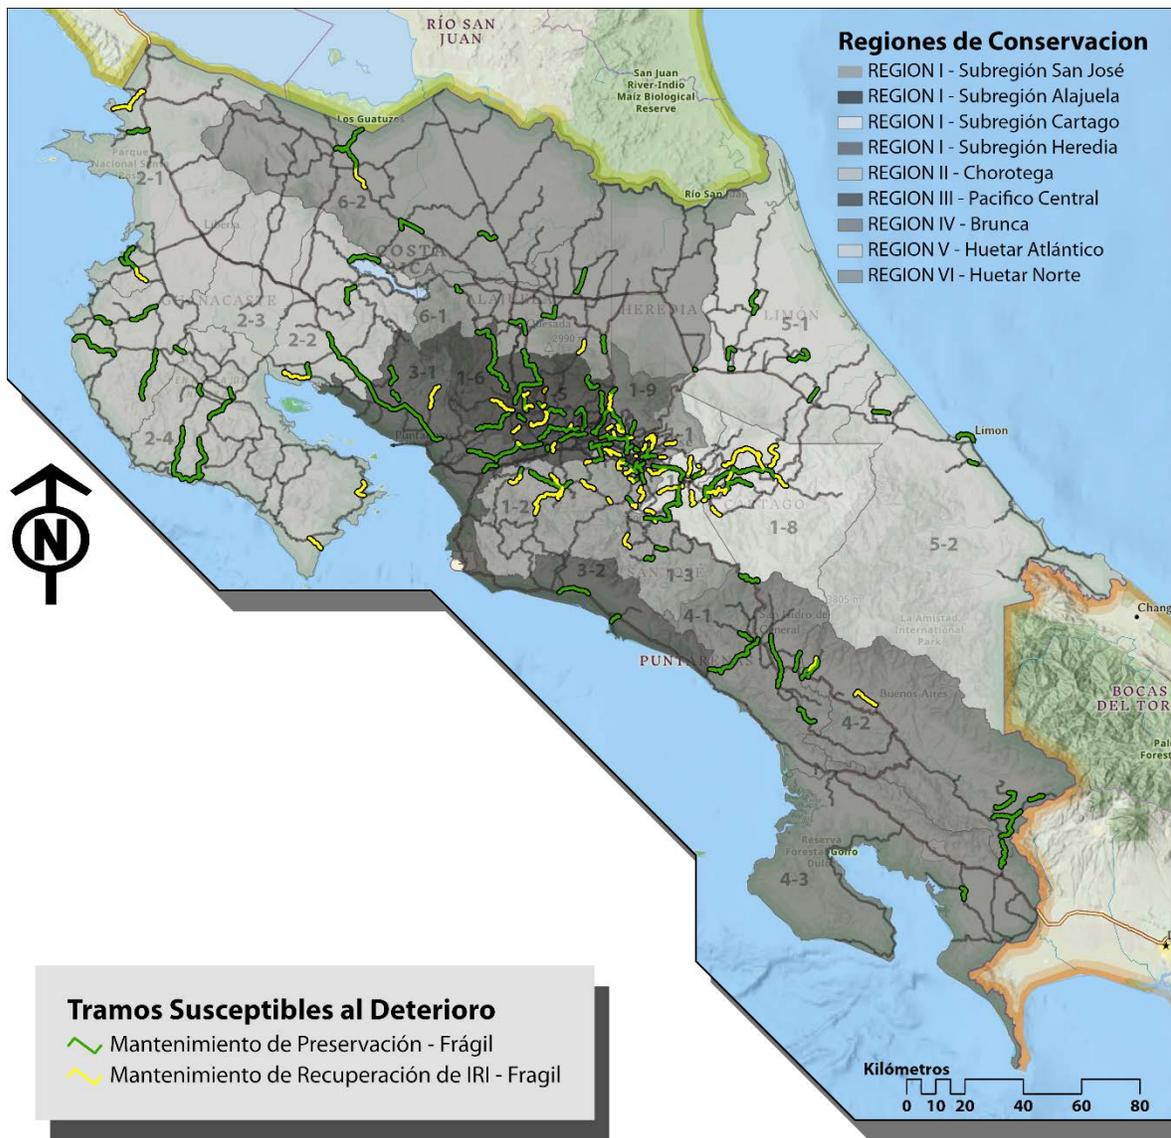
Empleando la propuesta de criterios de fragilidad se pueden definir secciones de control susceptibles a deterioros que modifiquen las estrategias generales de intervención obtenidas en la ERVN2020. Se reitera lo mencionado anteriormente y se destacan en el gráfico de pastel de la Figura 47 dos secciones, una primera sección de rutas con una condición de Mantenimiento de Preservación – Frágil (1005 km equivalente a un 18.7% de la red vial nacional pavimentada) y una segunda sección de rutas con una condición de Mantenimiento de Recuperación de IRI – Frágil (377 km equivalentes a un 7% de la Red Vial Nacional Pavimentada), estas secciones corresponden a aquellas secciones que por su condición estructural y funcional van a ser más susceptibles de mostrar un deterioro acelerado mientras se mantenga la condición de “no hacer nada” o de “cero mantenimiento”. En otras palabras, un 25,7% (1382 km) de la Red Vial Nacional Pavimentada, se encuentran en una condición de suma fragilidad y son susceptibles de mostrar un deterioro acelerado ante la falta de mantenimiento presente durante el año 2021. El verdadero efecto de esta situación de “cero mantenimientos” quedará claramente evidenciada en el informe de evaluación que inicia en enero del año 2022. La Figura 48 permite observar cómo se encuentra distribuido en el territorio las secciones derivadas del análisis.

Figura 48. Mapa de secciones de control susceptibles a cambio de estrategia por deterioro
