Informe No. LM-PI-USVT-001-2021

Evaluación de movilidad peatonal y ciclista en la intersección de las Garantías Sociales

Unidad de Seguridad Vial y Transporte

Mayo, 2021

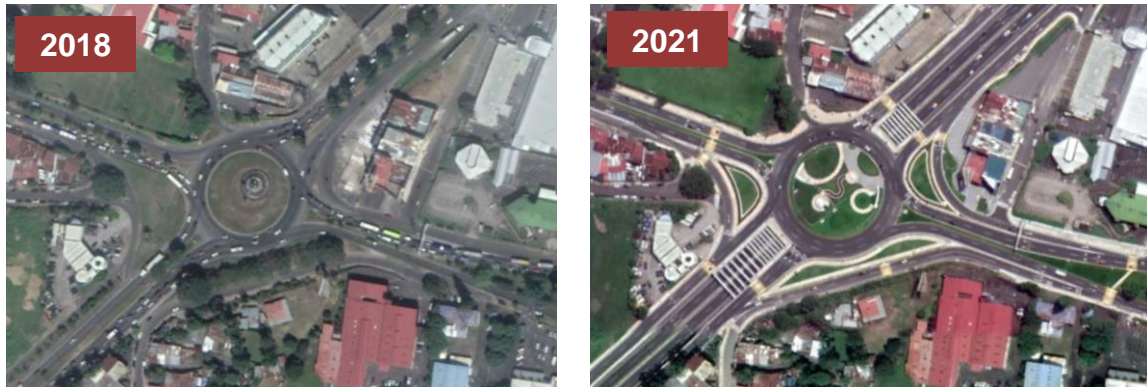
En la Figura 1 se observa la rotonda de las Garantías Sociales, tal como lucía en el año 2018 y como luce actualmente tras haberse construido el paso a desnivel bajo la rotonda, en la Ruta Nacional 39. Resulta evidente la mejora en la infraestructura vial, así como en las condiciones de circulación vehicular.

Figura 1. Intersección Garantías Sociales, año 2018 (izquierda) y año 2021 (derecha)
Nota: Imágenes tomadas de Google Earth, 2018 (izquierda) y 2021 (derecha).

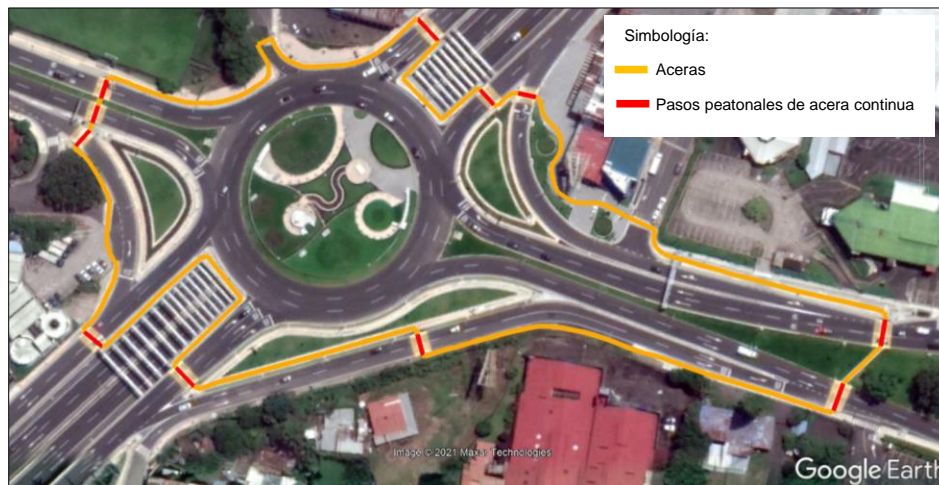
Figura 2. Recorrido peatonal alrededor de la intersección de las Garantías Sociales con pasos peatonales de acera continua.

Tal como se observa en dicha figura, en color amarillo se resalta el recorrido en general y en color rojo se resaltan los pasos peatonales de acera continua sobre las vías principales: Ruta Nacional 39 y Ruta Nacional 215, para un total de 11 pasos.

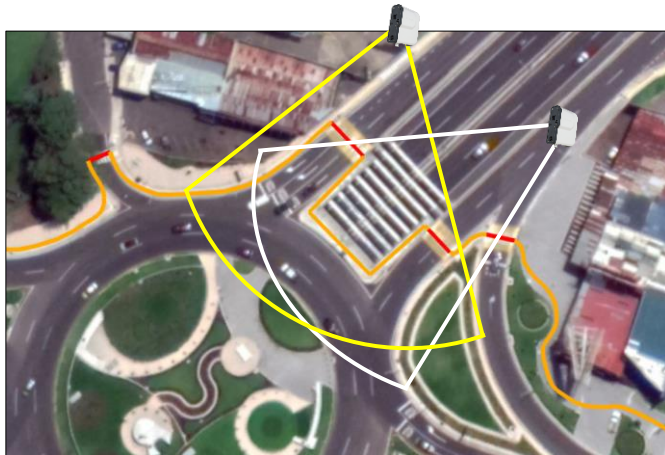
Dos cámaras viales CountCam2 fueron colocadas durante un periodo de 48 horas, entre el 9 y 11 febrero del 2021. Los detalles se muestran en la Figura 6.

Figura 6. Colocación de cámaras viales y sus ángulos de visión y alcance aproximados.

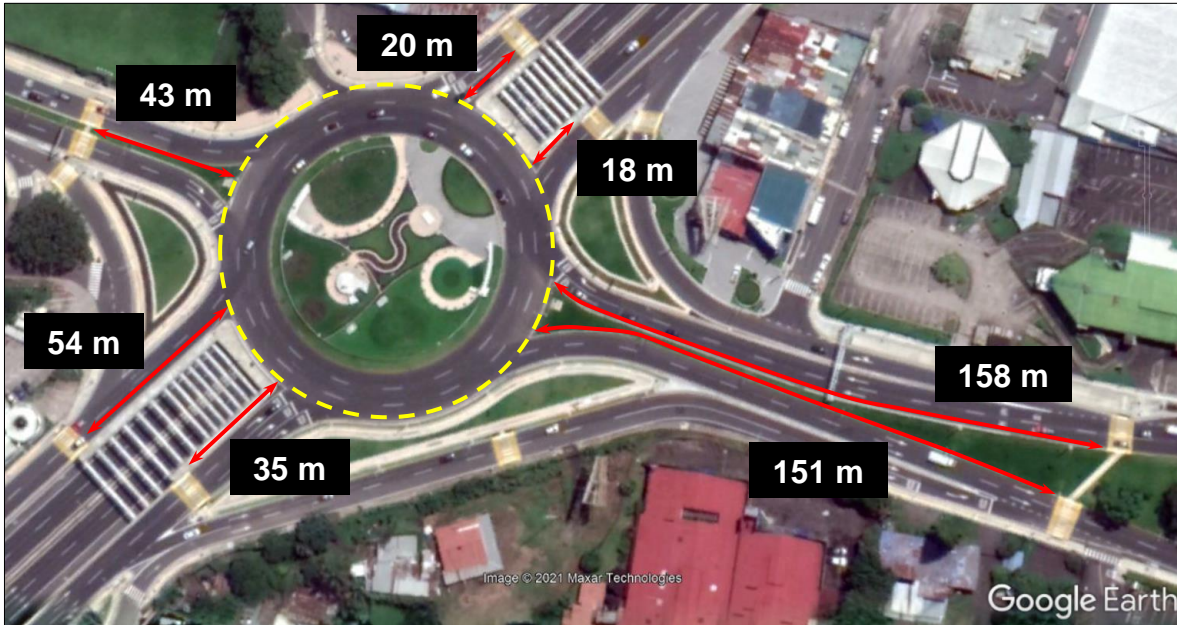
En la Figura 7 se observan las distancias de los pasos peatonales de acera continua, sobre las rutas nacionales 39 y 215, con respecto a la circunferencia externa de la rotonda.

Figura 7. Distancias de pasos peatonales de acera continua a circunferencia externa de la rotonda
Nota: Generado a partir de imagen de Google Earth, 2021.

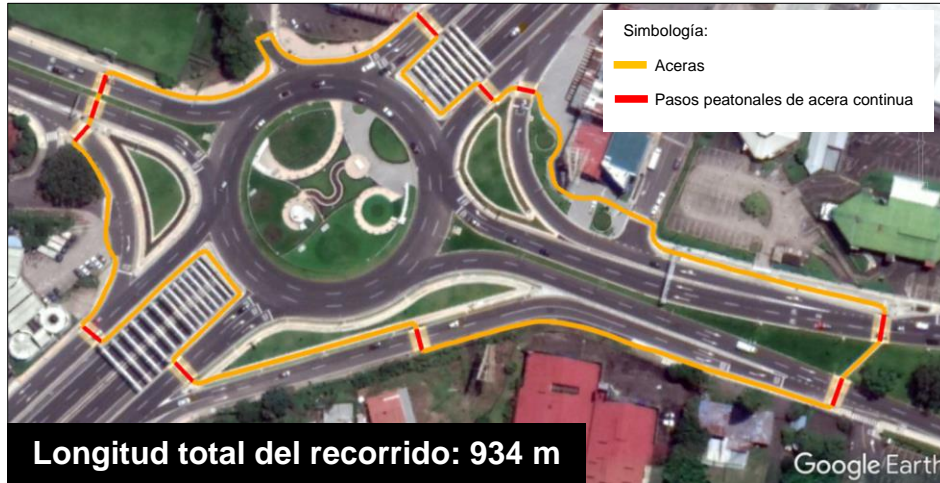
En la Figura 8 se muestra el recorrido peatonal alrededor de la rotonda, sin considerar los tramos de acera que se prolongan en cada uno de los cuatro accesos o ramales de la intersección, esto para efectos del análisis que se realizará posteriormente. Tal como se observa en la figura, el recorrido completo tiene una longitud total de 934 m.

De esta longitud, aproximadamente 104 m corresponden a los pasos peatonales de acera continua y 830 m corresponden a las aceras, al cruce de islas de canalización y dos pasos peatonales a nivel de calzada en dos vías secundarias.

Figura 8. Recorrido peatonal alrededor de la intersección de las Garantías Sociales con pasos peatonales de acera continua.

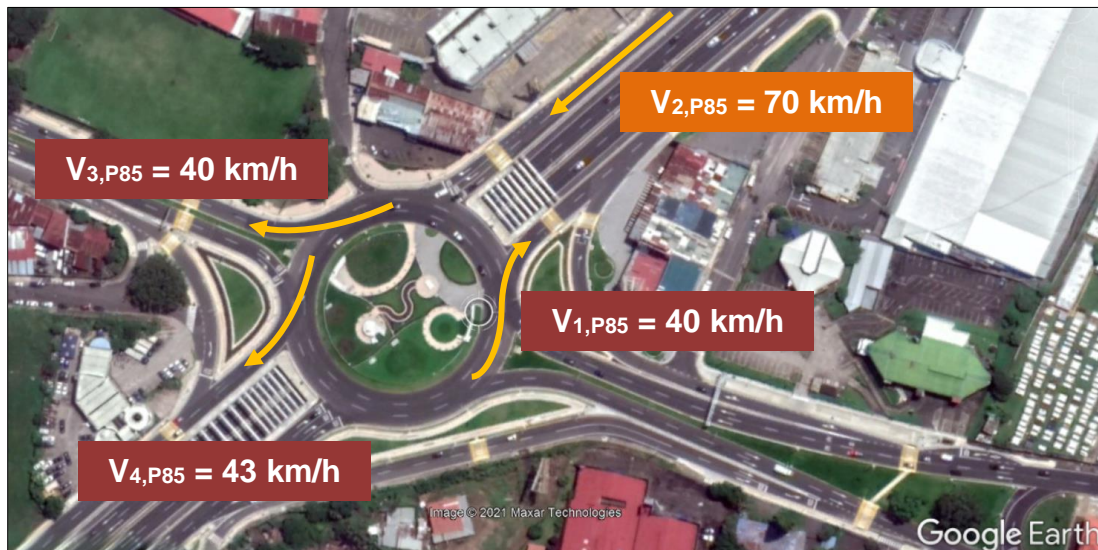
En la Figura 9 se muestran los puntos y sentidos del flujo vehicular donde se tomaron mediciones de velocidades de circulación, así como el valor calculado de velocidad de operación del tráfico automotor para estos 4 puntos. (Ver detalles en Tabla 2.)

Figura 9. Medición de velocidades de operación (V_{P85}) con radares portátiles en 4 puntos.

La Tabla 2 resume los datos de velocidad de circulación medidos en campo y el cálculo de las respectivas velocidades de operación. Nótese que las velocidades vehiculares V_1 , V_3 y V_4 son de salida de la rotonda, mientras que la velocidad V_2 es de entrada a la rotonda por una de las rampas de ingreso.

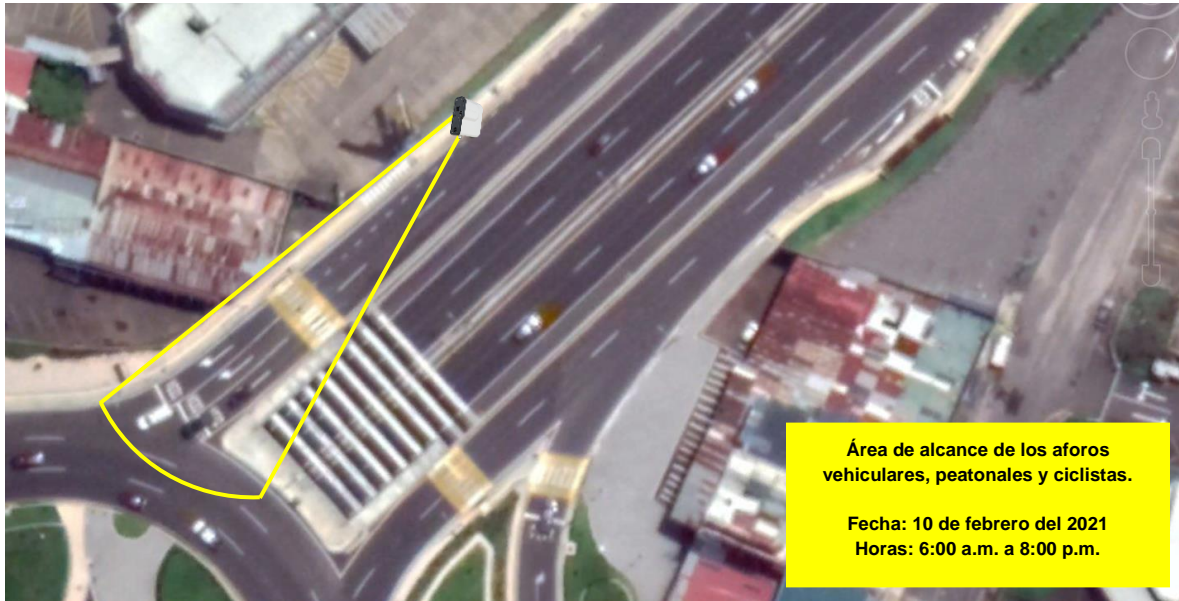
La Figura 10 muestra el área de alcance de los aforos peatonales, ciclistas y de vehículos automotores que se efectuaron a partir de una de las cámaras viales, en el acceso noreste hacia la rotonda.

Figura 10. Área de alcance de los aforos peatonales, ciclistas y vehiculares en el acceso noreste a la rotonda el día 10 de febrero del 2021, de 6:00 a.m. a 8:00 p.m. (14 horas de conteos).

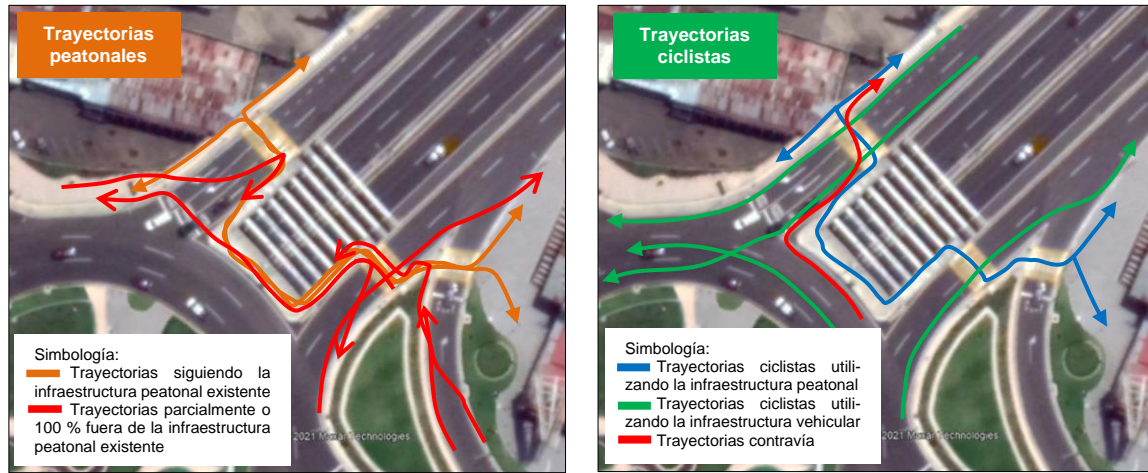
En cuanto a peatones, es evidente que los pasos peatonales que se construyeron, así como los tramos de acera protegidos por barreras rígidas de concreto (sobre las vigas superiores del viaducto), obligan a las personas a realizar un cierto recorrido para atravesar la intersección de forma segura; sin embargo, esto no quiere decir que esta sea la ruta más directa para los peatones, ni que responda a las líneas de deseo peatonal si no existiesen estas barreras físicas. A pesar de estas barreras, se identificaron otras trayectorias peatonales (ver Figura 11), las cuales son más congruentes con las posibles líneas de deseo peatonal en ciertos puntos, pero que actualmente generan un riesgo para la persona, ya que están fuera de la infraestructura peatonal construida.

Figura 11. Trayectorias peatonales (izq.) y ciclistas (der.) en acceso noreste de la intersección.
 Nota: Generado a partir de imagen de Google Earth, 2021.

En cuanto a ciclistas, no se diseñó ninguna facilidad para estos usuarios vulnerables, pese a que es una rotonda multicarril de alto flujo vehicular, lo cual eleva el riesgo de conflictos y siniestralidad para estos usuarios. Por lo tanto, en la Figura 11 se registraron las trayectorias ciclistas que se evidenciaron, tanto aquellas en que la persona ciclista hace uso de la infraestructura peatonal existente (montada en la bicicleta), así como las trayectorias en que la persona ciclista está compartiendo el espacio con los vehículos automotores, e incluso una maniobra contravía. Si bien es cierto la bicicleta también es un vehículo, no hay ningún tipo de adaptación, ni demarcación, ni señalización que indique que es un espacio compartido vehículo automotor – bicicleta.

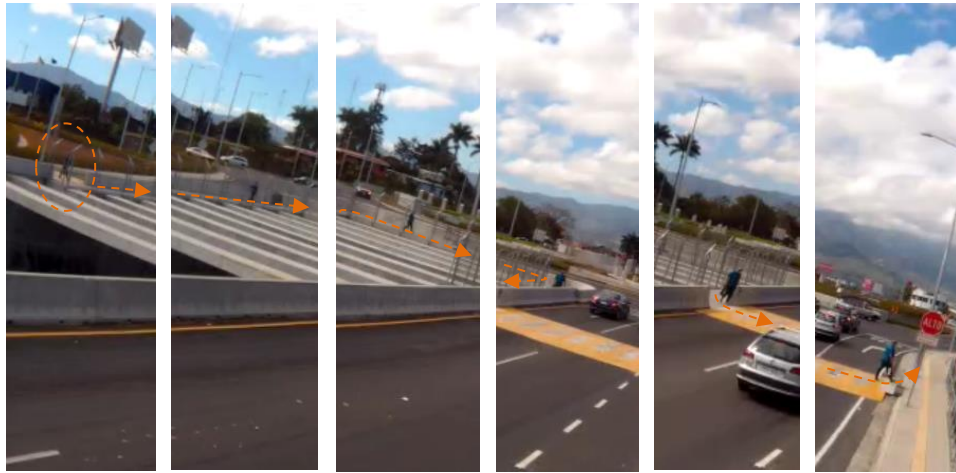
En cuanto a movilidad peatonal, algunas personas hacen uso estricto de la infraestructura peatonal construida, como se observa en la Figura 12, indistintamente de si responde o no a su trayectoria natural de caminata de no existir ciertas barreras físicas que impiden otro tipo de recorridos.

Figura 12. Secuencia de una persona utilizando la infraestructura peatonal construida.

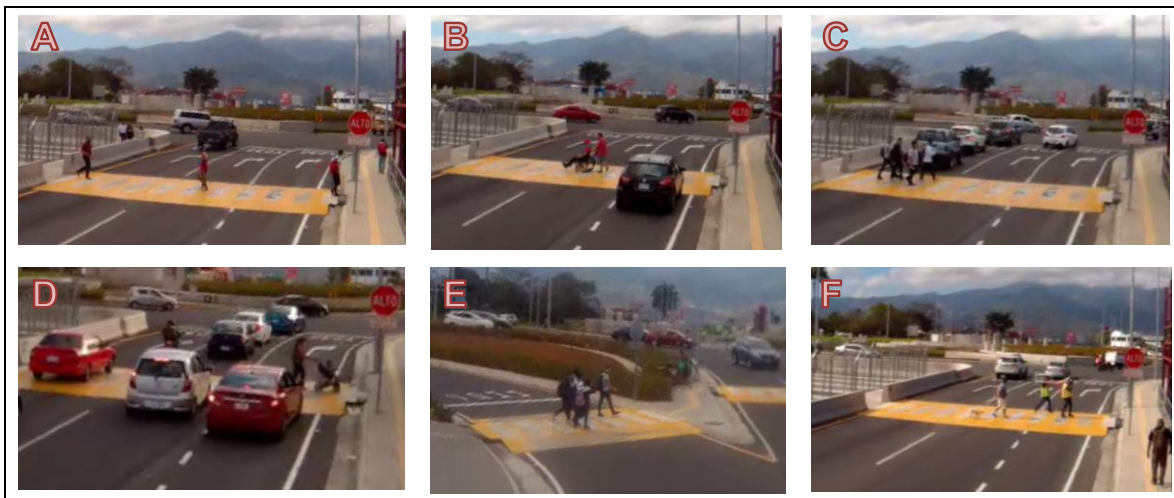
En la Figura 13 se muestran diferentes personas y grupos de personas utilizando la infraestructura peatonal construida, todas ellas con diferentes motivos y necesidades de viaje. Por ejemplo, en la fotografía A se observan 2 personas haciendo deporte, en la fotografía B una persona en silla de ruedas, en la fotografía C un grupo de 4 estudiantes, en la fotografía D una mamá con su bebé en coche, en la fotografía E otro grupo de estudiantes y en la fotografía F una persona paseando a su perro.

Figura 13. Personas con necesidades particulares de movilidad utilizando los pasos peatonales.

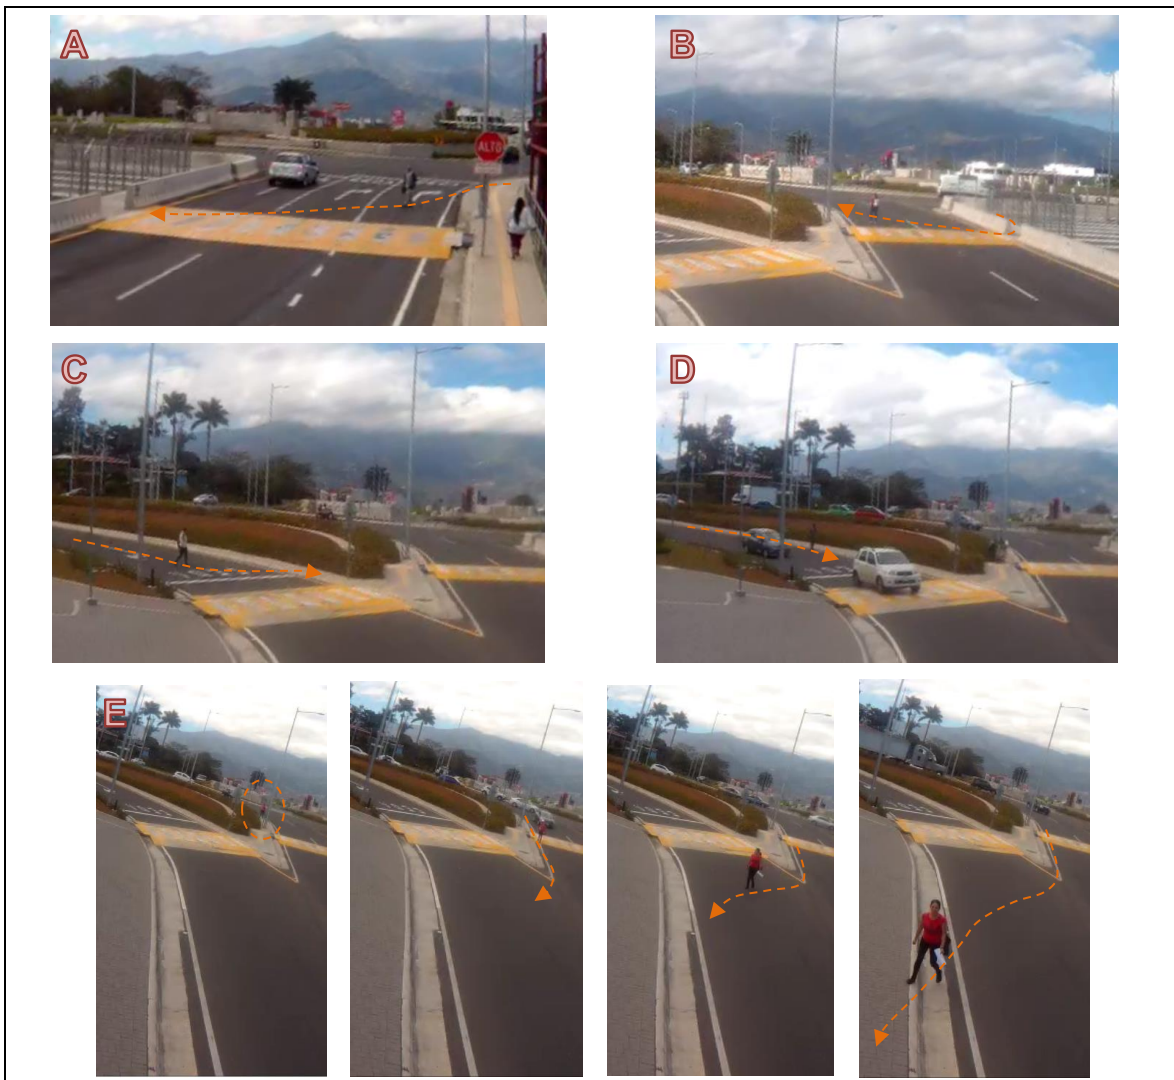
La Figura 14 muestra fotografías de estas trayectorias; por ejemplo, en las fotografías A, B, C y D las personas cruzan la vía en diagonal, saliéndose de la infraestructura peatonal construida. Por su parte, la secuencia fotográfica E muestra a una persona caminando sobre el borde externo del carril vehicular, sin hacer uso de la acera provista ni de los pasos peatonales.

Figura 14. Personas peatonas realizando trayectorias fuera de la infraestructura peatonal provista.

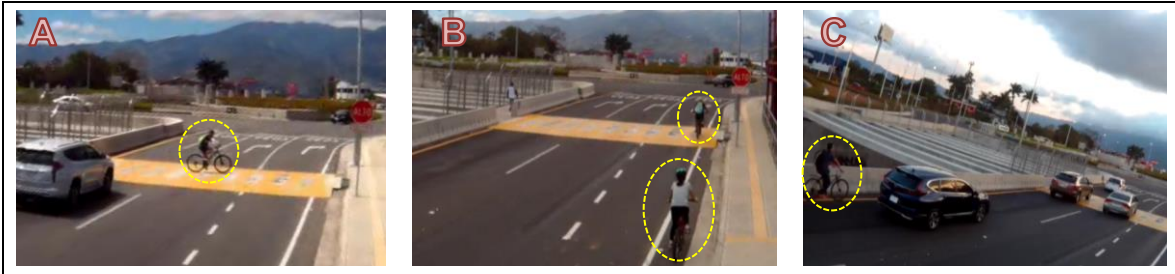
En cuanto a movilidad ciclista, algunas personas hacen uso de la infraestructura peatonal construida, como se observa en la fotografía A de la Figura 15; esto ante la ausencia de infraestructura ciclista exclusiva para estos usuarios. Otros ciclistas se exponen al tránsito vehicular automotor y comparten la vía como cualquier otro vehículo, como se observa en las fotografías B y C de la Figura 15.

Figura 15. Ciclistas utilizando la infraestructura peatonal o compartiendo la vía con otros vehículos.

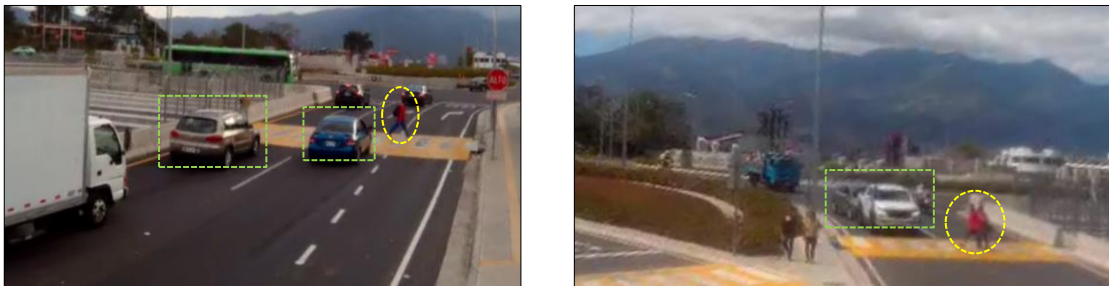
En la Figura 16 se observan casos de la interacción entre conductores de vehículo automotor y peatones. Esto forma parte de los procesos de culturalización que se deben de ir fomentando en nuestro país, donde cada vez más se le brinde respeto al peatón y al ciclista como usuarios viales que encabezan la pirámide de movilidad segura y sostenible. El diseño de pasos peatonales a nivel de acera, o de acera continua, sirven a su vez de reductores de velocidad, además que resultan bastante notorios debido a su color amarillo con la senda peatonal tipo cebrá con franjas blancas, además de la señalización vertical.

Figura 16. Interacción entre conductores y peatones en los pasos peatonales.

En la fotografía de la izquierda, el peatón debe cruzar 11 metros, correspondiente a tres carriles vehiculares. Es decir, en caso de tráfico constante de vehículos, al menos 3 conductores deben de detenerse y cederle el paso a la persona que cruza a pie. En la fotografía de la derecha son dos carriles, para un ancho de 8,5 m aproximadamente.

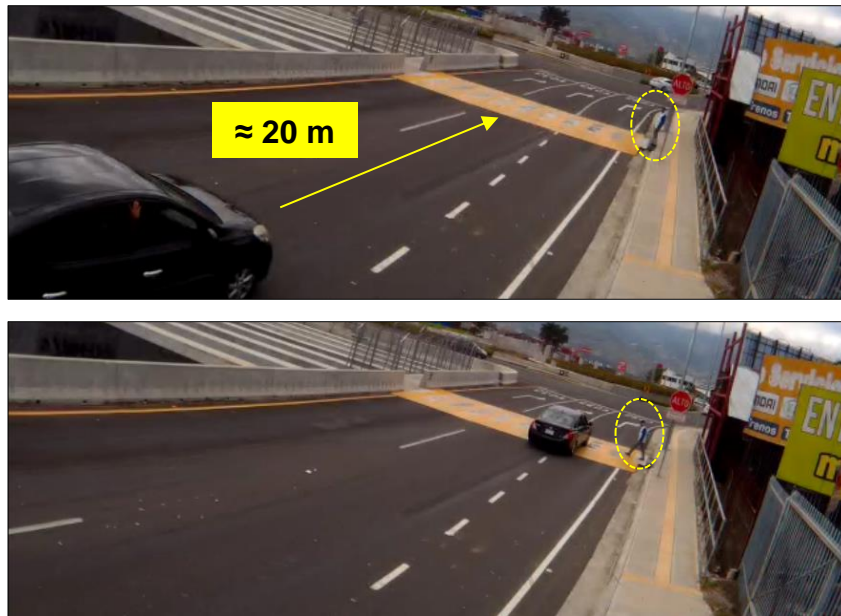
Por otra parte, la Figura 17 evidencia que muchos conductores no ceden el paso a los peatones aun con suficiente distancia y tiempo para frenar. En caso de exceso de velocidad, otros conductores no logran identificar a la persona que intenta cruzar.

Figura 17. Interacción entre conductores y peatones en los pasos peatonales.

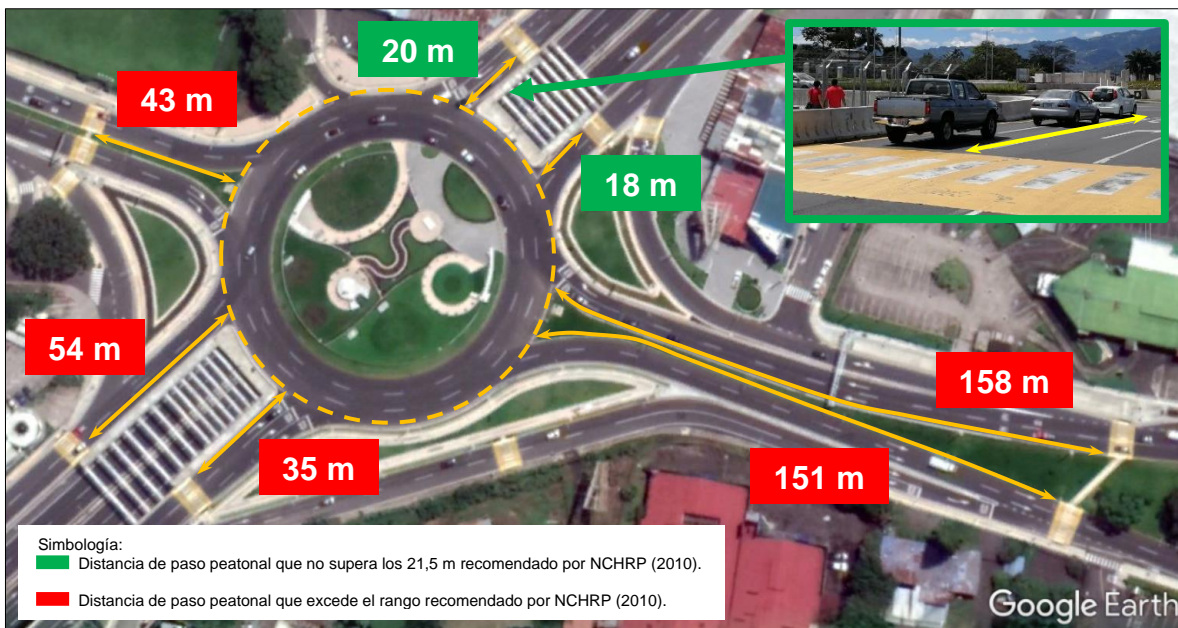
En el proyecto de la intersección de las Garantías Sociales se desconocen los criterios que se utilizaron para la ubicación de estos pasos peatonales, ante la ausencia de un estudio de movilidad que nos pudieran facilitar. Sin embargo, para efectos de análisis comparativo, se retoman las distancias de cada uno de estos pasos peatonales de acera continua con respecto a la circunferencia externa de la rotonda (Figura 18).

Figura 18. Distancias de los pasos peatonales de acera continua con respecto a la circunferencia externa de la rotonda.

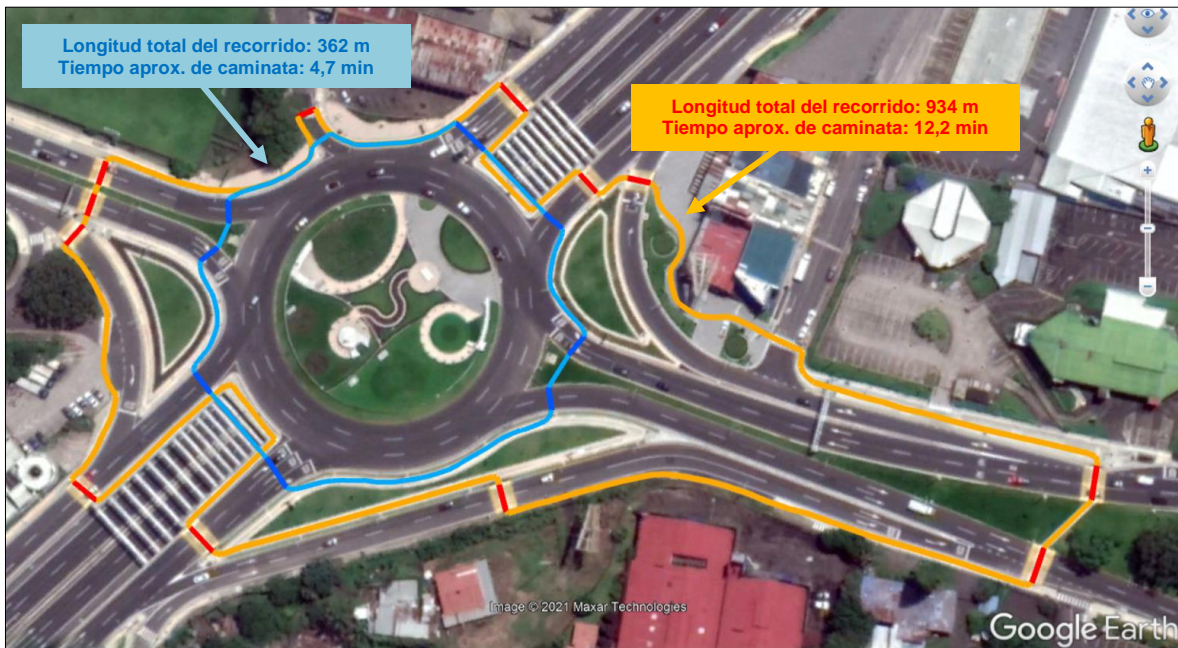
Por lo tanto, para efectos comparativos de distancias recorridas y tiempos de caminata, se toma como recomendación la distancia de 6 m (NCHRP, 2010) de cada paso peatonal de acera continua con respecto a la circunferencia externa de la rotonda, lo cual se muestra en la Figura 19 como caso hipotético de estudio.

Figura 19. Comparación de ubicación de pasos peatonales de acera continua en la actualidad con respecto a la recomendación de 6 metros con respecto a la circunferencia externa de la rotonda.

El circuito de infraestructura peatonal alrededor de la rotonda en el caso hipotético de la Figura 19 (en color azul y celeste), se apega a varias de las trayectorias que actualmente realizan algunos peatones, quienes buscan reducir sus tiempos de caminata, por lo que buscan rutas más directas. En la Figura 20 retomamos dichas trayectorias y se muestra la fotografía a la derecha de algunas personas que incluso se brincan la barrera de concreto, con tal de movilizarse por una ruta más directa.

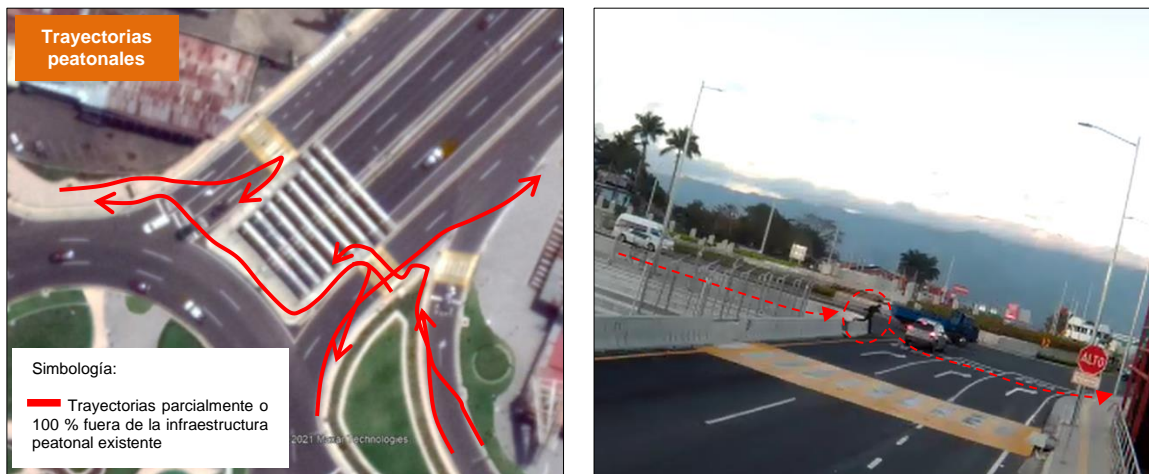
Figura 20. Trayectorias peatonales en acceso noreste de la intersección que están parcialmente o totalmente fuera de la infraestructura peatonal existente.

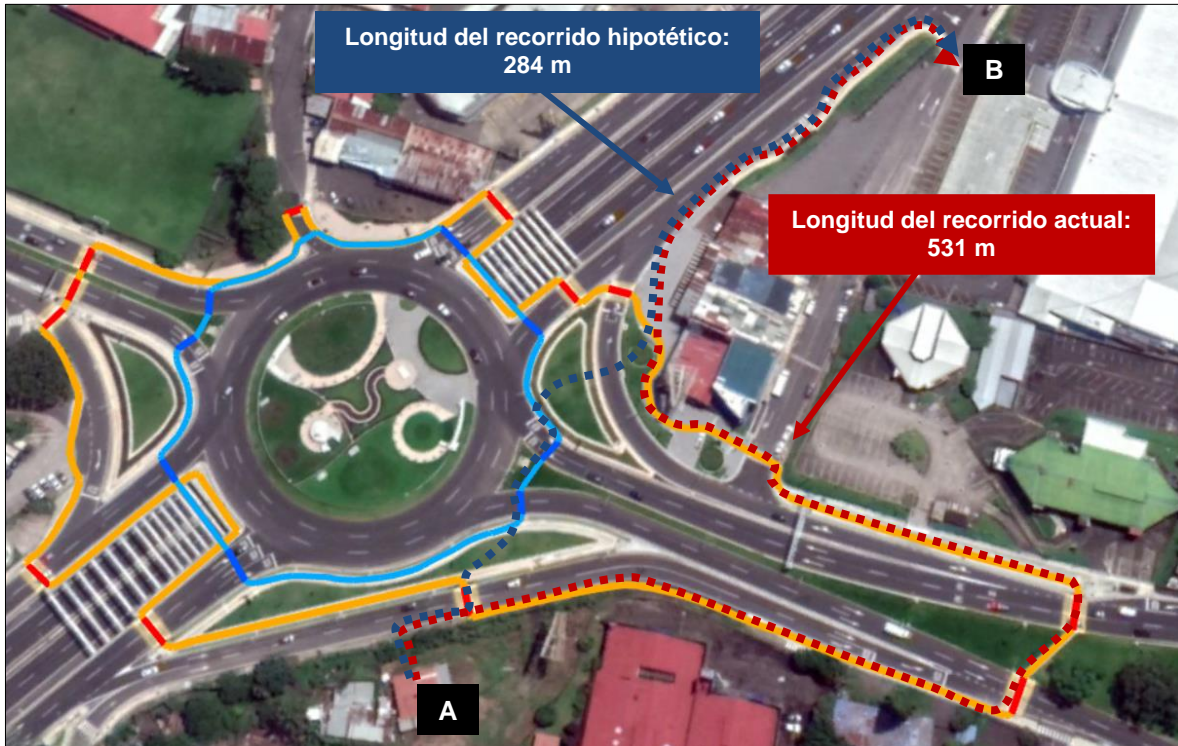
Siguiendo con el análisis del caso hipotético y considerando las distancias y tiempos promedio de caminata que muestran los estudios internacionales con respecto a lo que la mayoría de las personas estarían dispuestas a caminar (resumido en la Tabla 1), se retoma que la distancia promedio es de 1077 m y el tiempo promedio es de 13 min. Para comprender más el efecto que tiene la ubicación de la infraestructura peatonal en un posible trayecto a pie, se propone el caso de la Figura 21.

Figura 21. Comparación de un recorrido peatonal de un punto A a un punto B utilizando la infraestructura actual con respecto a otro diseño hipotético con los pasos peatonales a 6 m de la rotonda y una readecuación del diseño de las islas y aceras de conectividad.

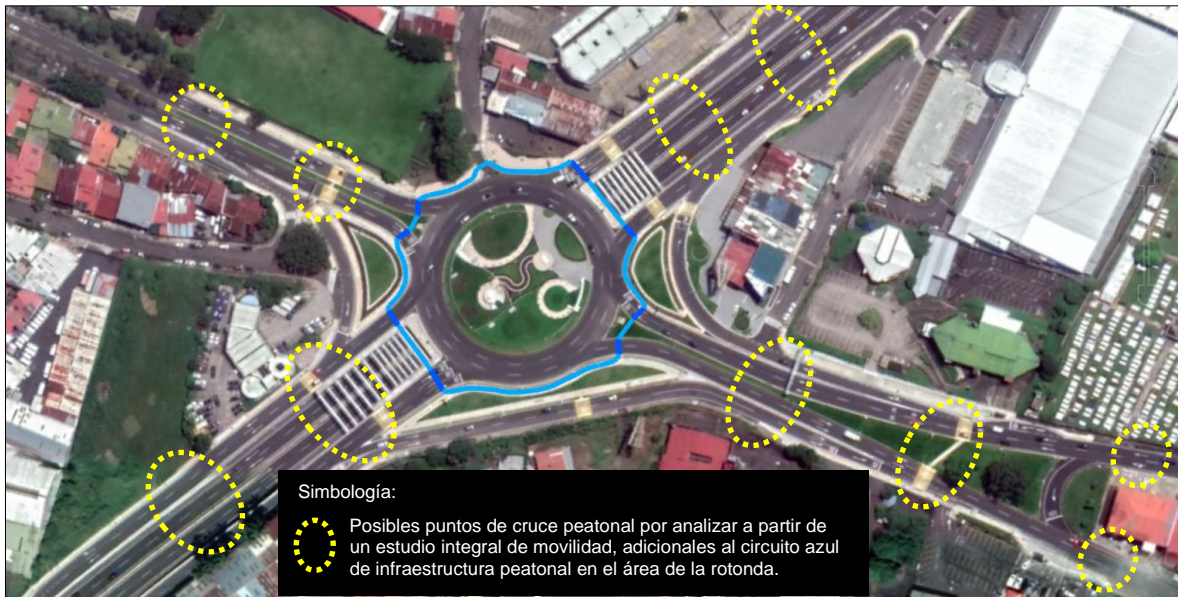
Por lo tanto, en el caso de que un estudio de movilidad hubiese confirmado que 6 m hubiese sido la distancia ideal de los pasos peatonales con respecto a la rotonda (para esta rotonda en particular), es muy posible que se hubiesen requerido otros pasos peatonales en diversos puntos de los diferentes accesos a la rotonda, tal como se de manera ilustrativa en la Figura 22 como posibles puntos de estudio para la movilidad peatonal.

Figura 22. Posibles puntos de cruce peatonal que podrían donde se podrían justificar pasos peatonales adicionales al circuito de infraestructura peatonal en el área de la rotonda, a manera ilustrativa, los cuales se analizarían y definirían a partir del estudio integral de movilidad.

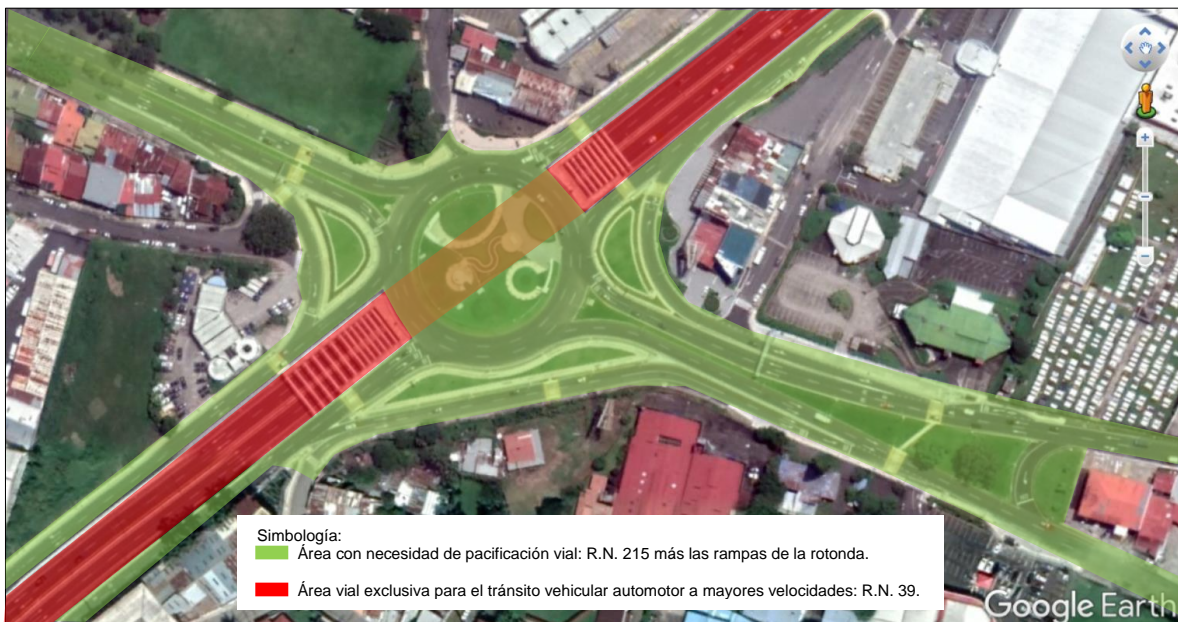
Tal como se indicó en el apartado anterior, es sobre la Ruta Nacional 215 y sobre las rampas de acceso y salida de la rotonda sobre la Ruta Nacional 39 que surgen las necesidades de movilidad de las personas a pie y en bicicleta en este sector; por lo tanto, estas son las vías que abarcaría el estudio de movilidad con el fin de diseñar y proveer la infraestructura peatonal y ciclista más adecuada. La Figura 23 nos muestra el área que idealmente debe de estar pacificada, en contraposición con el paso inferior de la Ruta Nacional 39 el cual moviliza un denso tráfico vehicular a mayores velocidades; lo cual justificó en primera instancia la construcción del paso a desnivel.

Figura 23. Área con necesidad de pacificación vial en contraposición con la Ruta Nacional 39 que moviliza exclusivamente tráfico vehicular automotor a mayores velocidades.

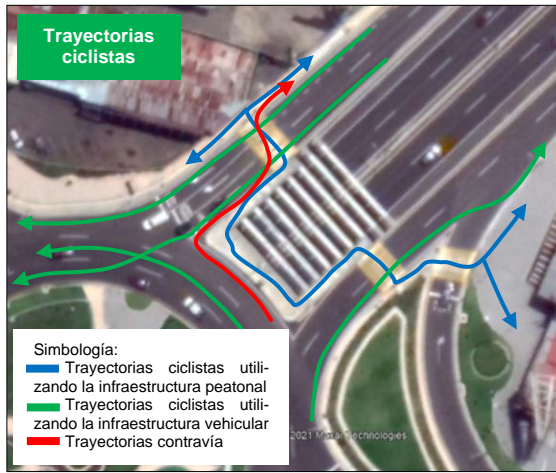
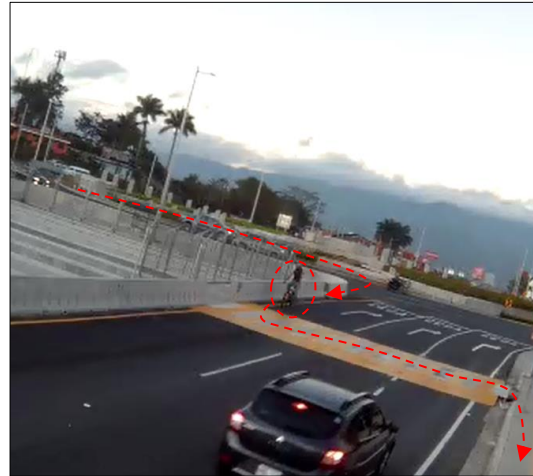
En cuanto a la movilidad ciclista, el diseño de la nueva intersección no consideró infraestructura segregada para estos usuarios, ni tampoco demarcó posibles espacios compartidos entre bicicletas y vehículos automotores. Retomando en la Figura 24 las trayectorias ciclistas, se evidencia que hay ciclistas que prefieren utilizar la infraestructura peatonal para cruzar la intersección, sea porque coincide más con su ruta (generalmente la más directa), o bien, porque la persona se siente más segura, a diferencia de compartir la vía con los vehículos automotores propiamente en la rotonda. La Figura 24, además, muestra una trayectoria contravía, la cual se identificó en tempranas horas de la mañana, cuando el tránsito vehicular por el acceso noreste a la rotonda era aún bajo. A pesar de no ser una trayectoria frecuente, esto refuerza el hecho de que no se diseñó infraestructura ciclista para este proyecto vial.

Figura 24. Diversidad de trayectorias ciclistas cercanas al acceso noreste de la intersección.
 Nota: Generado a partir de imagen de Google Earth, 2021 (imagen izquierda).

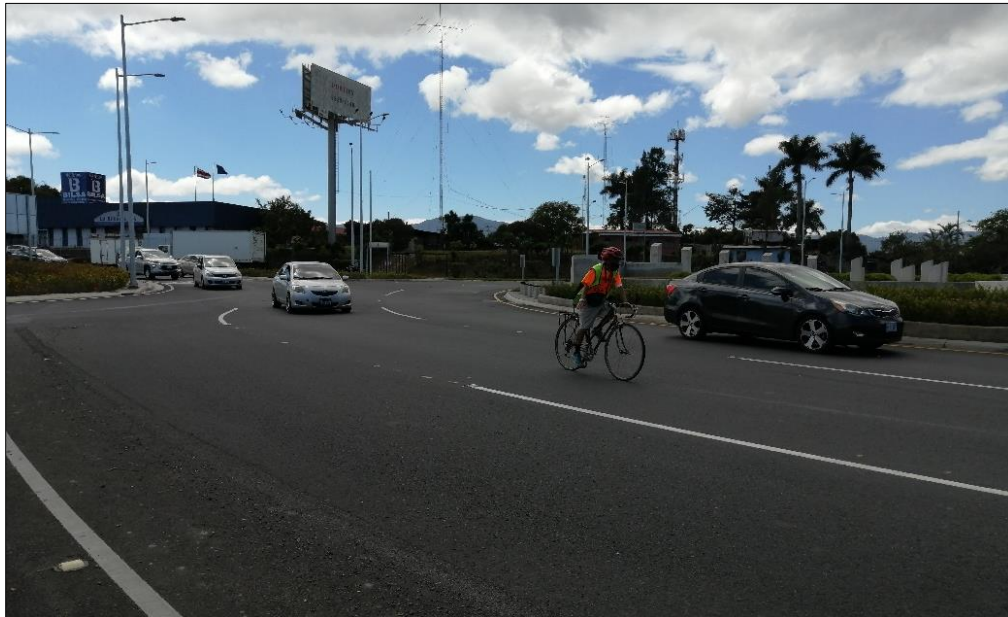
Como se observa en la Figura 25, otros ciclistas (quizás más experimentados) deciden compartir la vía y realizar las mismas trayectorias de los vehículos automotores, a pesar de que no hay ningún tipo de demarcación ni señalización que fomenten el uso compartido de la infraestructura vehicular.

Figura 25. Ciclista compartiendo la vía con los vehículos automotores dentro de la rotonda.

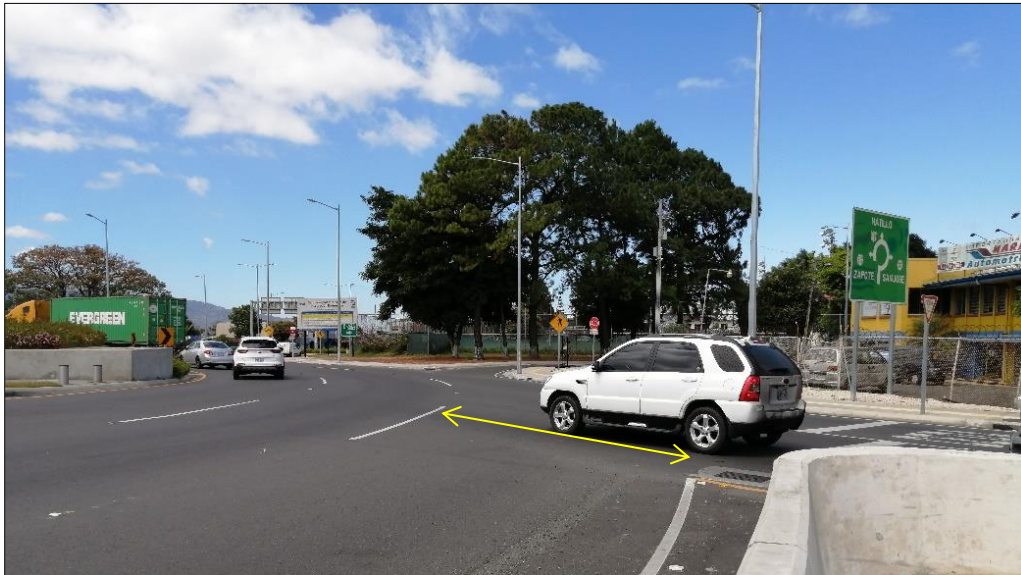
Analizando la configuración de carriles de la rotonda, se verifica que las cuatro salidas principales de la rotonda cuentan con dos carriles; sin embargo, en el caso de las cuatro entradas principales, dos tienen dos carriles (sobre la Ruta Nacional 215) y las otras dos tienen tres carriles (sobre la Ruta Nacional 39, viniendo desde Paso Ancho y desde San Pedro). Si estas dos entradas se hubieran dejado también a dos carriles, se hubiera vuelto innecesario el tercer carril dentro de la rotonda; esto posiblemente sin alterar significativamente ni los niveles de servicio de la rotonda ni ninguno de los demás parámetros funcionales.

Figura 26. Intrusión de vehículo hasta la mitad del carril externo de la rotonda para realizar maniobra de ceda.
