INFORME FINAL DE AUDITORÍA TÉCNICA

INF-LM-EIC-D-0005-2021

"Desempeño de la estructura de pavimento y seguridad vial del proyecto Construcción Paso a desnivel en la intersección Guadalupe, Ruta Nacional No. 39 Licitación ITB-CRPC-96800-2018"

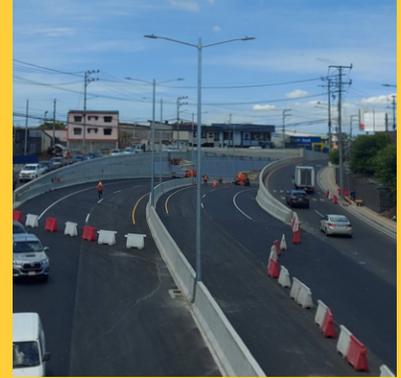
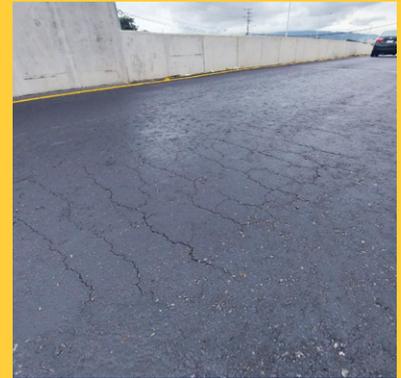
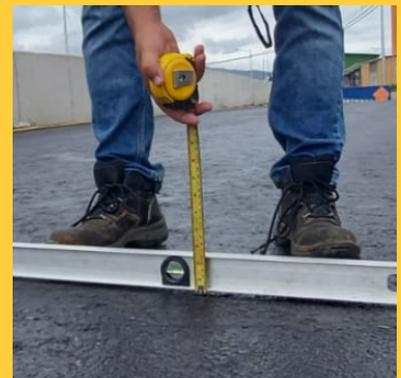
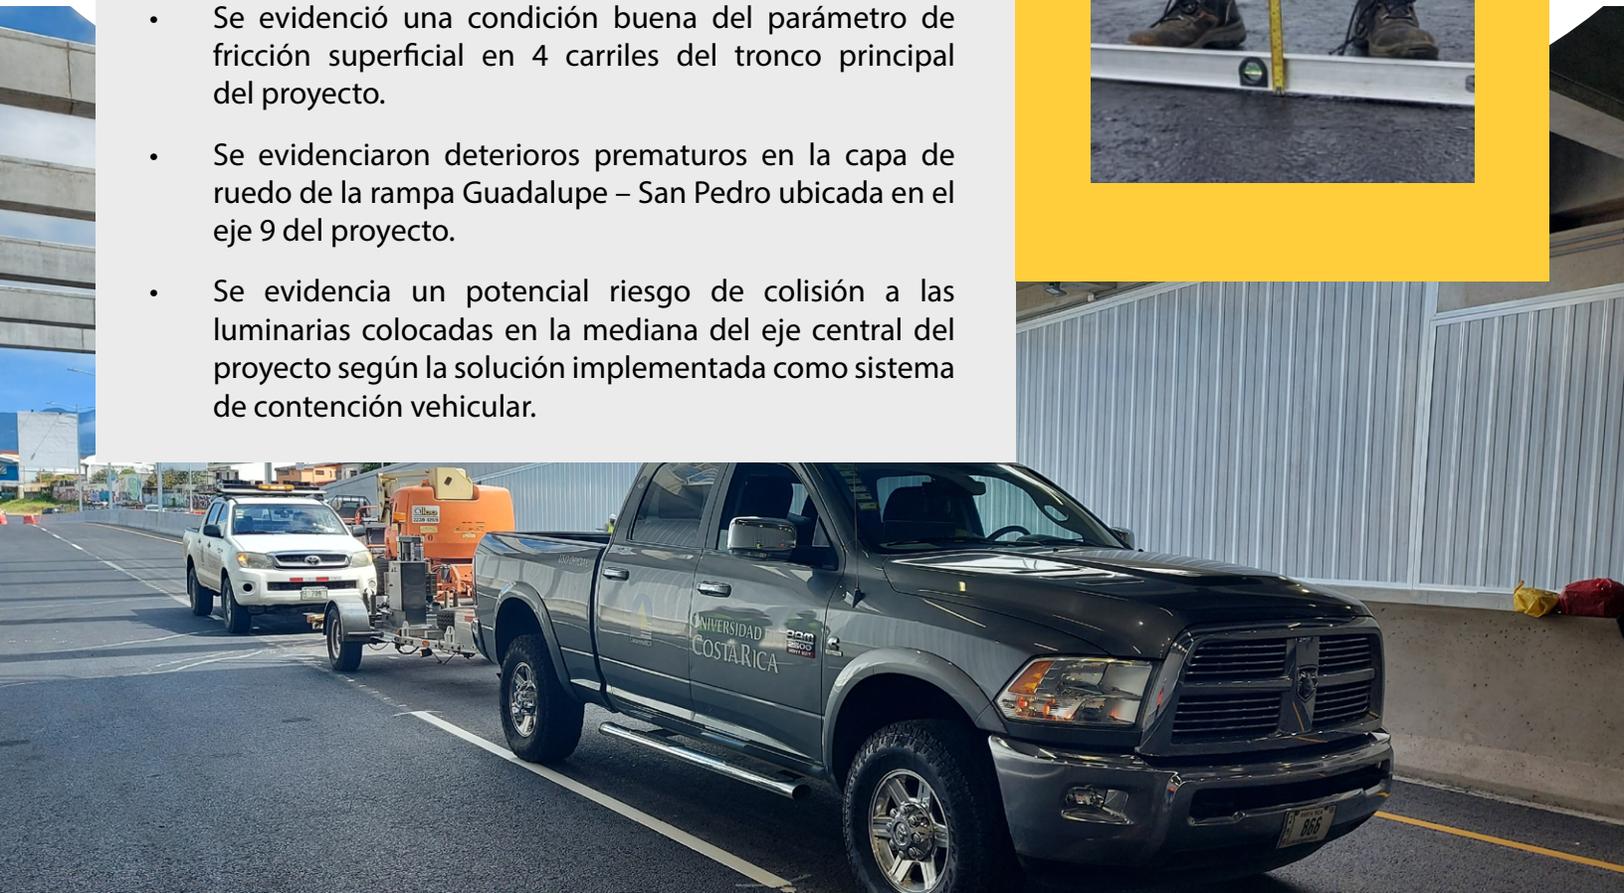
- Se evidenciaron secciones de pavimento en los diferentes carriles del tronco principal, con una condición estructural buena, regular y severa, a partir de la evaluación de indicadores estructurales a través del análisis de deflexiones

- Se identificaron altas deflexiones en el tramo final del proyecto cerca de la intersección de Calle Blancos, donde únicamente se colocó una sobre capa asfáltica sobre el pavimento existente.

- Se evidenció una condición buena del parámetro de fricción superficial en 4 carriles del tronco principal del proyecto.
- Se evidenciaron deterioros prematuros en la capa de ruedo de la rampa Guadalupe – San Pedro ubicada en el eje 9 del proyecto.

- Se evidencia un potencial riesgo de colisión a las luminarias colocadas en la mediana del eje central del proyecto según la solución implementada como sistema de contención vehicular.

- 4 Brindar monitoreo continuo a la capacidad estructural de las secciones de pavimento que encontraron condiciones deficientes para determinar si requiere un refuerzo estructural o la atención de estas para garantizar la vida útil de la estructura de pavimentos.

- 8 Elaborar y presentar un informe técnico sobre el tipo de intervención que se realizará para solventar los deterioros evidenciados en el eje 9 del proyecto.

- 9 Realizar las acciones correctivas que correspondan y evitar en futuros proyectos la presencia de discontinuidades en las barreras de contención vehicular, a menos que se cuente con un certificado que valide la correcta funcionalidad del dispositivo de contención vehicular ante la presencia de discontinuidades.

- 10 El uso de tecnologías satisfactoriamente ensayadas para combinar adecuadamente barreras tipo New Jersey y tipo F con luminarias, o bien, diseños de luminarias laterales.
