Laboratorio Nacional de
Materiales y Modelos Estructurales

Proyecto: LM-PI-USVT-002-13

EVALUACIÓN DE SISTEMAS DE CONTENCIÓN

**Sistemas de contención vehicular del proyecto "Mejoramiento de
la Ruta Nacional N°21. Secciones: Quebrada San Pedro-Quebrada
Tronconal y Jicaral-Lepanto. Licitación Pública No. 2008LN-
000023-DI"**

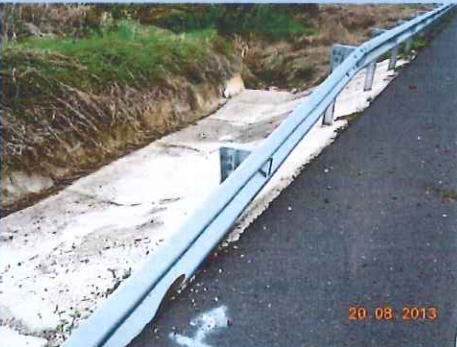
| Identificación: Punto 2 | | |

| Identificación: Punto 2 | | |
|--|---|---|
| Localización | 003 N9 56.840 W85 02.413 | |
| Longitud de la barrera (m) | 12,0 | 24,2 |
| Longitud de Abatimientos (m) | 4,3 | 4,0 |
| Longitud al obstáculo (m) | menor de 1,60 | menor de 1,60 |
| Observaciones | <ul style="list-style-type: none"> • Talud de pendiente importante • Barrera colocada e salida de alcantarilla. • No cumple con la longitud mínima de barrera | |

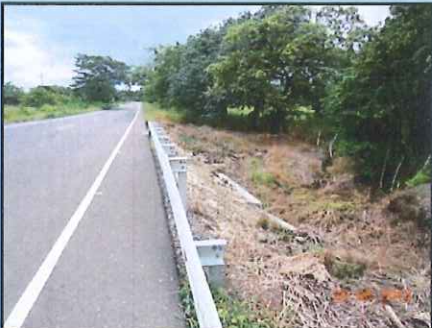
| Identificación: Punto 2 | | |
|--|---|---|
| Identificación: Punto 3 | | |

| Identificación: Punto 2 | | |
|--|---|---|
| Localización | 004 N9 57.007 W85 02.494 | |
| Longitud de la barrera (m) | 16,2 | 12,5 |
| Longitud de Abatimientos (m) | 4,7 | 4,6 |
| Longitud al obstáculo (m) | menor a 1,60 | menor a 1,60 |
| Observaciones | <ul style="list-style-type: none"> • Talud de pendiente importante • Barrera colocada e salida de alcantarilla. • No cumple con la longitud mínima de barrera. | |

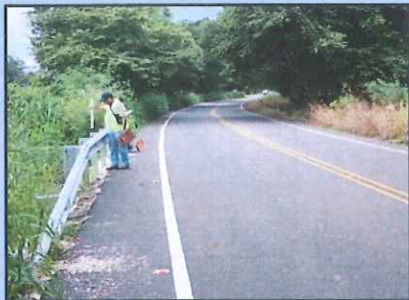
| Identificación: Punto 4 | | |

| Identificación: Punto 4 | | |
|--|---|---|
| Localización | 005 N9 57.654 W85 03.118 | |
| Longitud de la barrera (m) | 8,2 | - |
| Longitud de Abatimientos (m) | 4,6 | - |
| Longitud al obstáculo (m) | menor a 1,60 | - |
| Observaciones | <ul style="list-style-type: none"> • Barrera colocada por un talud u otros. • No cumple con la longitud mínima de barrera. | |

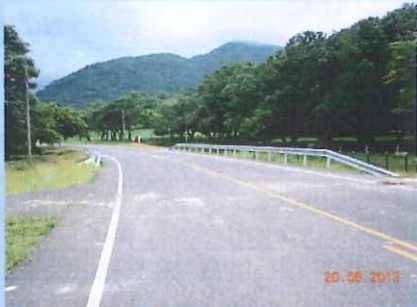
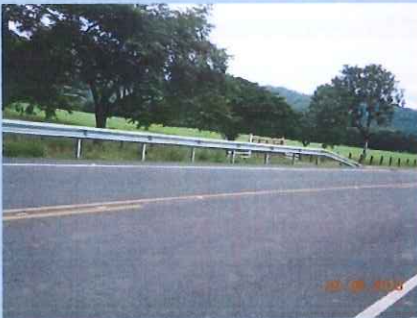
| Identificación: Punto 4 | | |
|--|---|---|
| Identificación: Punto 5 | | |

| Identificación: Punto 4 | | |
|--|---|---|
| Localización | 006 N9 57.934 W85 03.778 | |
| Longitud de la barrera (m) | 28,7 | 16,3 |
| Longitud de Abatimientos (m) | 4,5 | 4,8 |
| Longitud al obstáculo (m) | menor a 1,60 | menor a 1,60 |
| Observaciones | <ul style="list-style-type: none"> • Barrera colocada por la salida de una alcantarilla • Terminal no está enterrada por completo • No cumple con la longitud mínima de barrera. | |

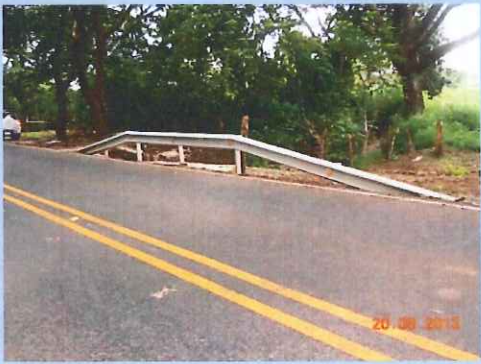
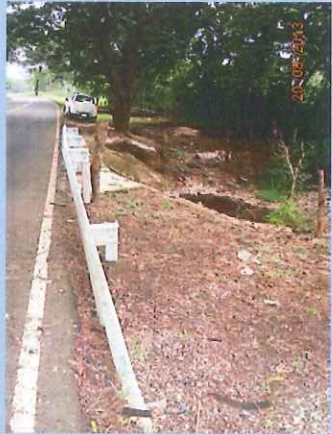
| Identificación: Punto 4 | | |
|--|---|---|
| Identificación: Punto 7 | | |

| Identificación: Punto 4 | | |
|--|---|---|
| Localización | 008 N9 57.648 W85 07.577 | |
| Longitud de la barrera (m) | 4.0 | 4.0 |
| Longitud de Abatimientos (m) | 4.0 | 4.5 |
| Longitud al obstáculo (m) | menor a 1.60 | menor a 1.60 |

| <p>Observaciones</p> | <ul style="list-style-type: none"> • Barrera colocada por la salida de una alcantarilla • Barrera con poca longitud. • No cumple con la longitud mínima de barrera. | |

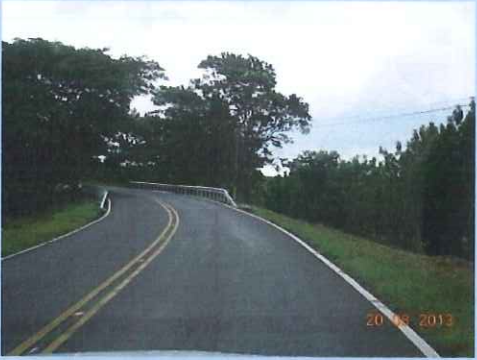
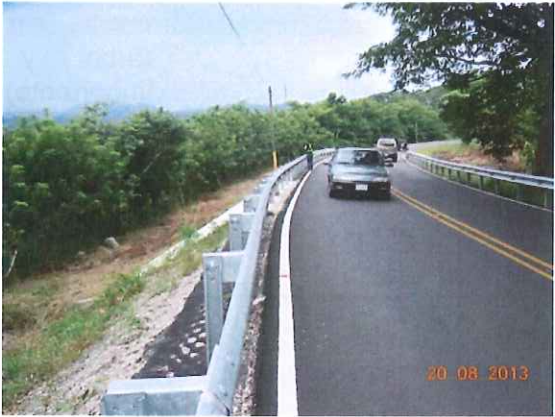
| Identificación: Punto 6 | | |

En la Tabla No. 6 se muestran los resultados de la evaluación realizada a un sistema de contención instalado en un sección curva de la carretera. De la fotografía se observa la presencia de un talud profundo con una pendiente aproximada de 1H:1V , el orificio de la alcantarilla. También se puede apreciar como la longitud de la barrera no cubre toda la longitud de la curva, por lo que esta es insuficiente puesto que no cubre todas la posibles trayectorias de salida del vehículo.

| Identificación: Punto 6 | | |
|---|---|---|
| Longitud al obstáculo (m) | menor a 1.60 | menor a 1.60 |
| Observaciones | -Barrera colocada por la salida de una alcantarilla en un punto intermedio. | |

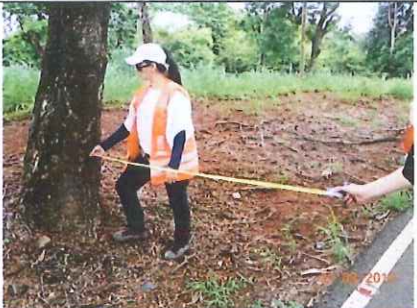
| Localización | Observación | Foto |
|---|--|--|
| 015 N9 58.568 W85 09.774 | Lado derecho Curva/Obstáculo importante Árbol con diámetro de 0.9m aproximadamente -Distancia al objeto 1.7m | |

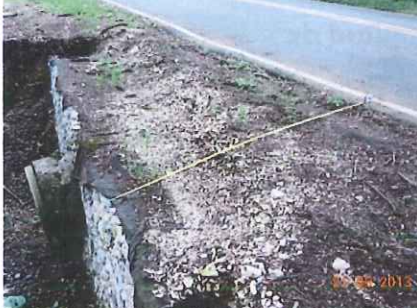
| Localización | Observación | Foto |
|---|--|--|
| 016 N9 58.573 W85 09.674 | Salida de alcantarilla sin protección. -Profundidad LD=2.0m -Profundidad LI=1.3m -Diámetro=1.4m - Distancia al objeto=2.30 | |

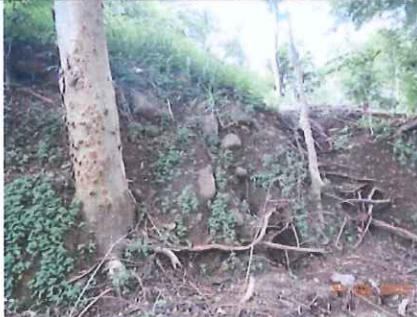
| Localización | Observación | Foto |
|---|--|--|
| 022 N9 58.576 W85 09.097 | Curva con obstáculos cerca sin protección (árbol y un talud importante) -Diámetro=1.07m -Pendiente talud=3.0m -Distancia al objeto 2.30m -Lado Derecho | |

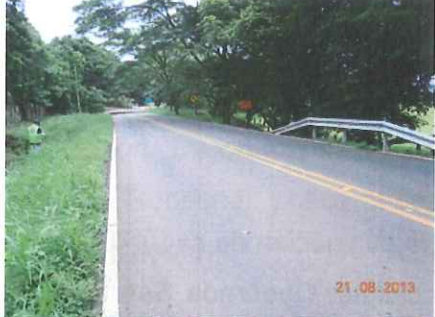
| <p>023 N9 58.573 W85 08.980</p> | <p>Hay una alcantarilla sin protección LI. -Talud sin protección -Profundidad 2.60m - Distancia al objeto 2.80m</p> | |

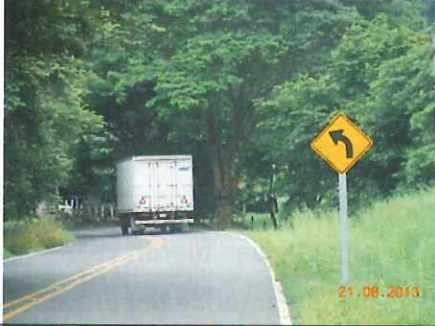
| <p>024 N9 58.496 W85 08.867</p> | <p>En curva Talud peligroso y árbol de diámetro importante</p> | |

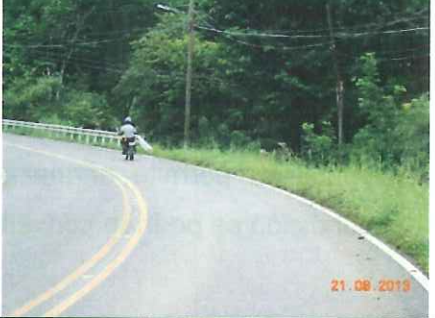
| <p>025 N9 58.424 W85 08.801</p> | <p>Longitud de barrera incompleta</p> | |

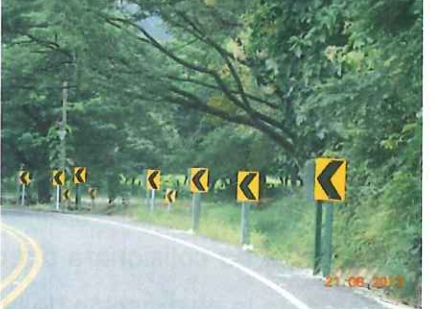
| <p>060 N9 57.024 W85 02.506</p> | <p>Curva sin barrera</p> | |
