Programa de Infraestructura del Transporte (PITRA)

Proyecto: LM-PI-GM-02-2013

EVALUACIÓN DE LA RED VIAL DE AGUIRRE: SONDEOS A CIELO ABIERTO

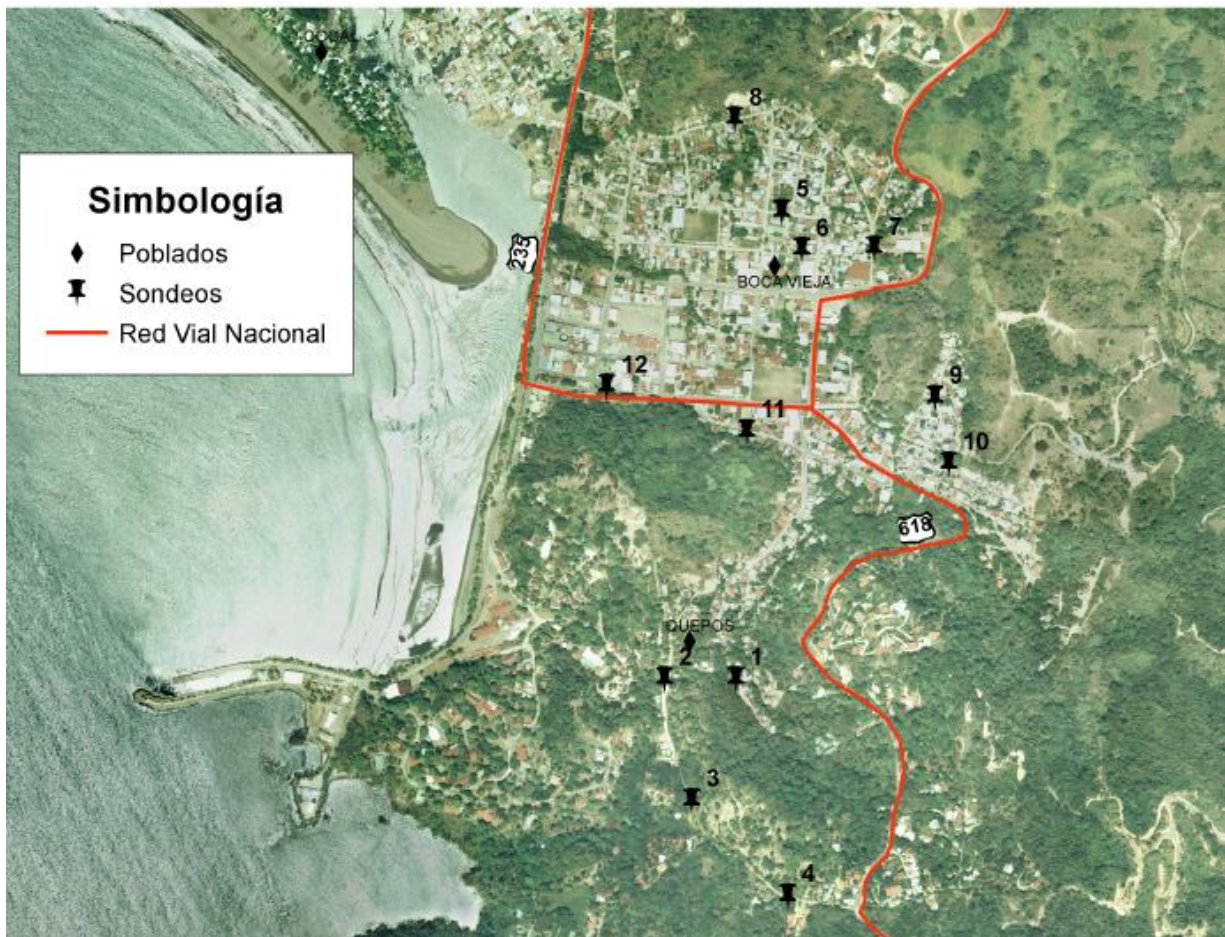
Figura 1. Ubicación de Sondeos en la RVC.

La Municipalidad del Cantón de Aguirre ha realizado actividades en conjunto con la Unidad de Gestión Municipal del PITRA LanammeUCR para la evaluación de la red vial del cantón. Como parte de este proceso se realizaron sondeos de cielo abierto del 24 al 28 de setiembre del 2012, donde se midieron los espesores de las capas del pavimento, se realizaron mediciones de CBR en sitio (anillo de carga manual) y se obtuvieron muestras de suelo de subrasante para caracterizar en laboratorio. La ubicación de los sondeos se muestra en los siguientes mapas.

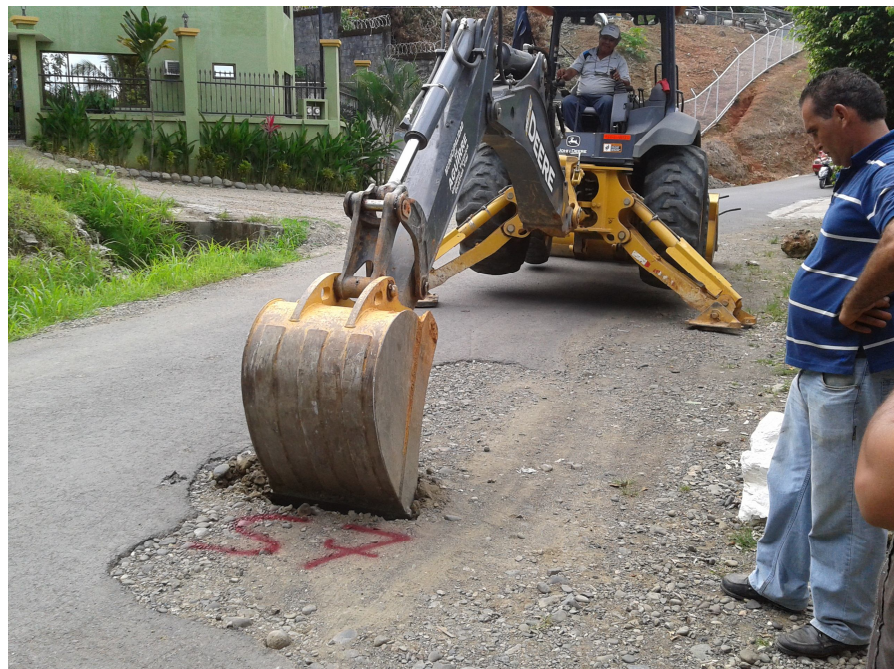
Figura 3. Proceso de excavación de los sondeos a cielo abierto.

La ubicación de los sondeos en la red vial cantonal de Aguirre y el proceso de excavación en campo se realizó por medio de un trabajo en conjunto entre los funcionarios de la UTGV de la Municipalidad de Aguirre y el personal del LanammeUCR. La Figura 3 muestra el proceso de excavación de los sondeos.

Se realizaron 17 sondeos a cielo abierto de los cuales se obtuvieron 15 muestras de suelo de subrasante para analizar en el laboratorio. La información recopilada en campo para cada sondeo se pueden observar con detalle en los formularios del Anexo 1 que indican la ubicación geográfica, espesores de cada capa de la estructura de pavimento existente, descripción visual de los materiales observados en cada capa y suelo, mediciones de CBR en sitio por medio del anillo de carga manual en suelo de subrasante y archivo fotográfico. La Tabla 1 resume los espesores de las capas del pavimentos observados durante la excavación de los sondeos a cielo abierto.

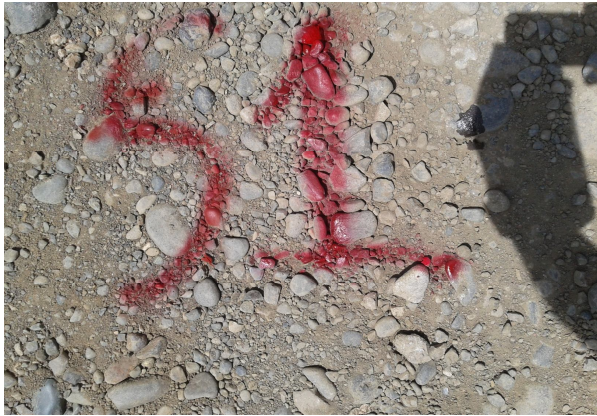
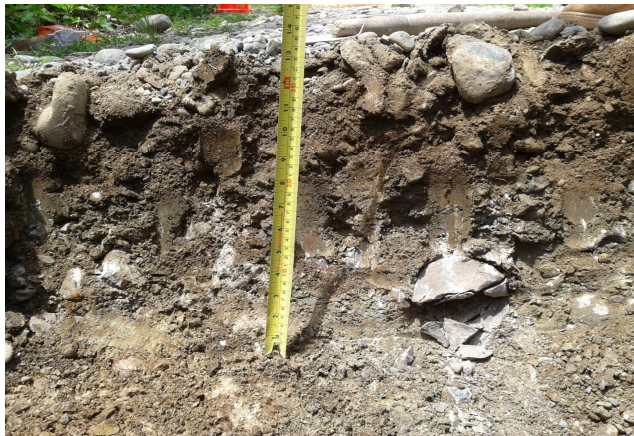
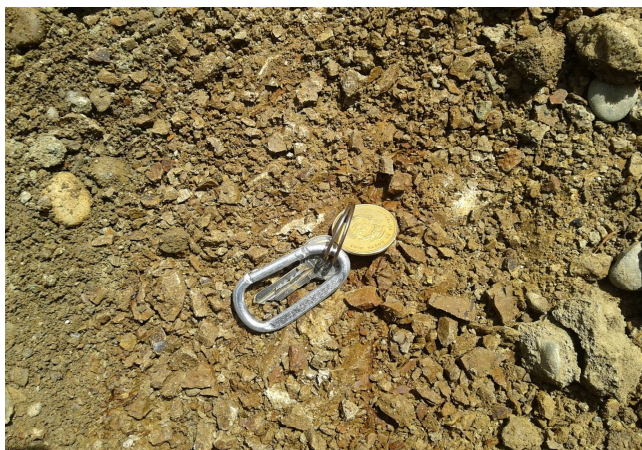
S1	S2
FOTO 1	FOTO 1

Muestra de suelo identificada como: S1. Lastre de río, cascajo de tajo del sitio, Café. Material areno limoso color grisáceo verdusco, de grano medio mayormente con ligeras partículas de hasta 38,10 mm muy degradable, poco compactas, plasticidad muy baja o nula.

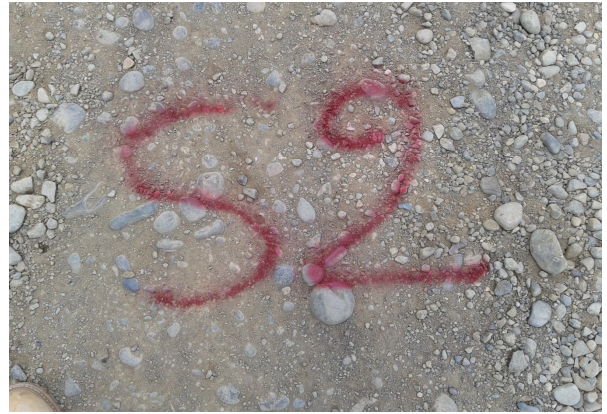
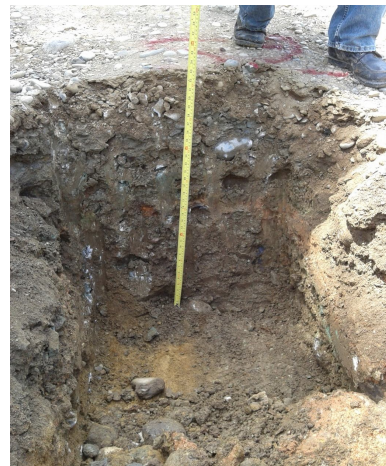
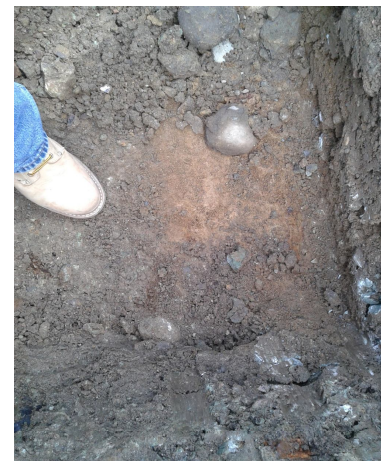
Muestra suelo identificada como: S2. Lastre río, cascajo, Suelo Arcilloso-arenoso. Material "combinado" limo – arenoso con alto contenido de roca semicompactas y degradables de partículas finas y gruesas de hasta 50,8 mm de tamaño máximo, color café claro amarillento, rocas rojizas y grisáceas.

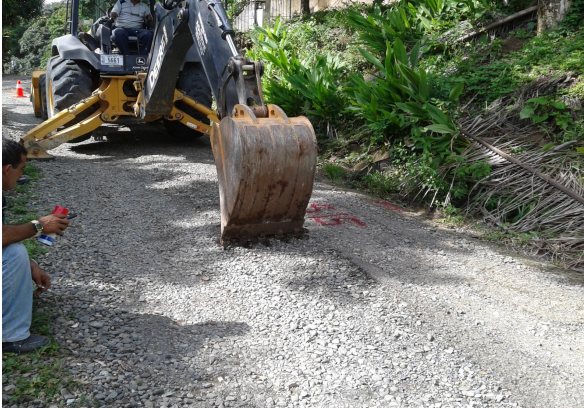
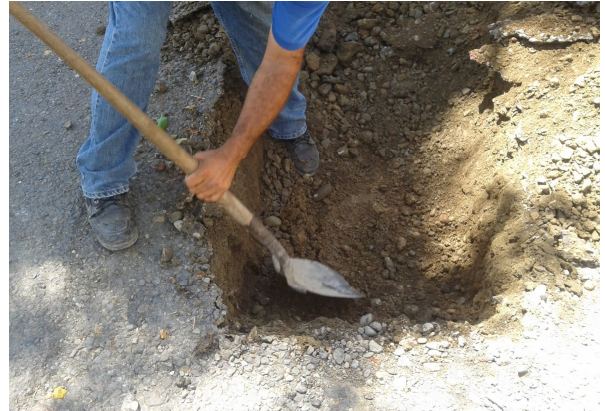
FOTO 1

4. SONDEOS							
SONDEO No	S15			SONDEO No	S16		
ESTACIONAMIENTO	-			ESTACIONAMIENTO	-		
COORDENADAS GPS	GRADOS	MINUTOS	SEGUNDOS	COORDENADAS GPS	GRADOS	MINUTOS	SEGUNDOS
N	9	24	29.5	N	9	24	33.5
W	84	8	59.7	W	84	9	20.2
ESTRUCTURA DE PAVIMENTO				ESTRUCTURA DE PAVIMENTO			
CAPAS	DENOMINACION	ESPESOR (cm)		CAPAS	DENOMINACION	ESPESOR (cm)	
No. 1	SR-LASTRE	20.0		No. 1	TSB	2.5	
No. 2	BASE-LASTRE	20.0		No. 2	SR-LASTRE	40.0	
No. 3	SUELO	-		No. 3	SUELO	-	
No. 4				No. 4			
CAPAS	DESCRIPCIÓN			CAPAS	DESCRIPCIÓN		
No. 1	Material de río, canto rodado, Tmax=10mm			No. 1	TSB en mal estado		
No. 2	Material de río, canto rodado mezclado con arena y suelo, Tmax=50mm			No. 2	Material de río, canto rodado		
No. 3	Suelo limoso café (tierra)			No. 3	Suelo limoso café (tierra)		
No. 4				No. 4			
CBR EN SITIO (ANILLO DE CARGA MANUAL)				CBR EN SITIO (ANILLO DE CARGA MANUAL)			
CONDICIONES DEL SITIO Y OBSERVACIONES GENERALES				CONDICIONES DEL SITIO Y OBSERVACIONES GENERALES

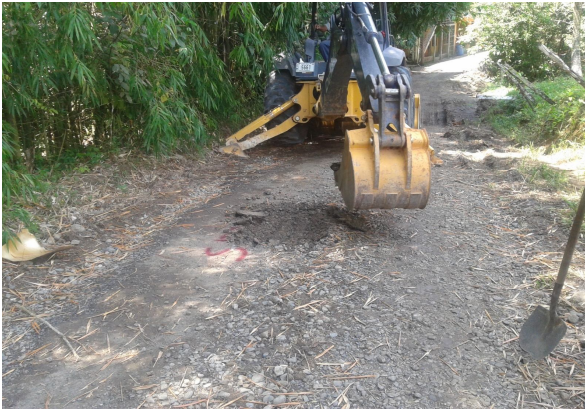
S17	-
FOTO 1	FOTO 1

4. SONDEOS							
SONDEO No	S17			SONDEO No	-		
ESTACIONAMIENTO	-			ESTACIONAMIENTO	-		
COORDENADAS GPS	GRADOS	MINUTOS	SEGUNDOS	COORDENADAS GPS	GRADOS	MINUTOS	SEGUNDOS
N	9	24	23.6	N			
W	84	9	21.6	W			
ESTRUCTURA DE PAVIMENTO				ESTRUCTURA DE PAVIMENTO			
CAPAS	DENOMINACION	ESPESOR (cm)		CAPAS	DENOMINACION	ESPESOR (cm)	
No. 1	TSB	1.5		No. 1			
No. 2	SR-LASTRE	37.0		No. 2			
No. 3	BASE-LASTRE	22.0		No. 3			
No. 4	SUELO	-		No. 4			
CAPAS	DESCRIPCIÓN			CAPAS	DESCRIPCIÓN		
No. 1	TSB en mal estado			No. 1			
No. 2	Material de río, canto rodado, Tmax=50mm			No. 2			
No. 3	Material de río, canto rodado mezclado con arena y tierra, Tmax=100mm			No. 3			
No. 4	Suelo arcilloso-limoso verde claro			No. 4			
CBR EN SITIO (ANILLO DE CARGA MANUAL)				CBR EN SITIO (ANILLO DE CARGA MANUAL)			
CONDICIONES DEL SITIO Y OBSERVACIONES GENERALES				CONDICIONES DEL SITIO Y OBSERVACIONES GENERALES			
LECTURAS DEL ANILLO DE CARGA				LECTURAS DEL ANILLO DE CARGA
