Informe de Evaluación

de la Red Vial Nacional
Pavimentada de Costa Rica
Años 2014-2015

INF-PITRA-001-2015
San José, Costa Rica
Junio, 2015

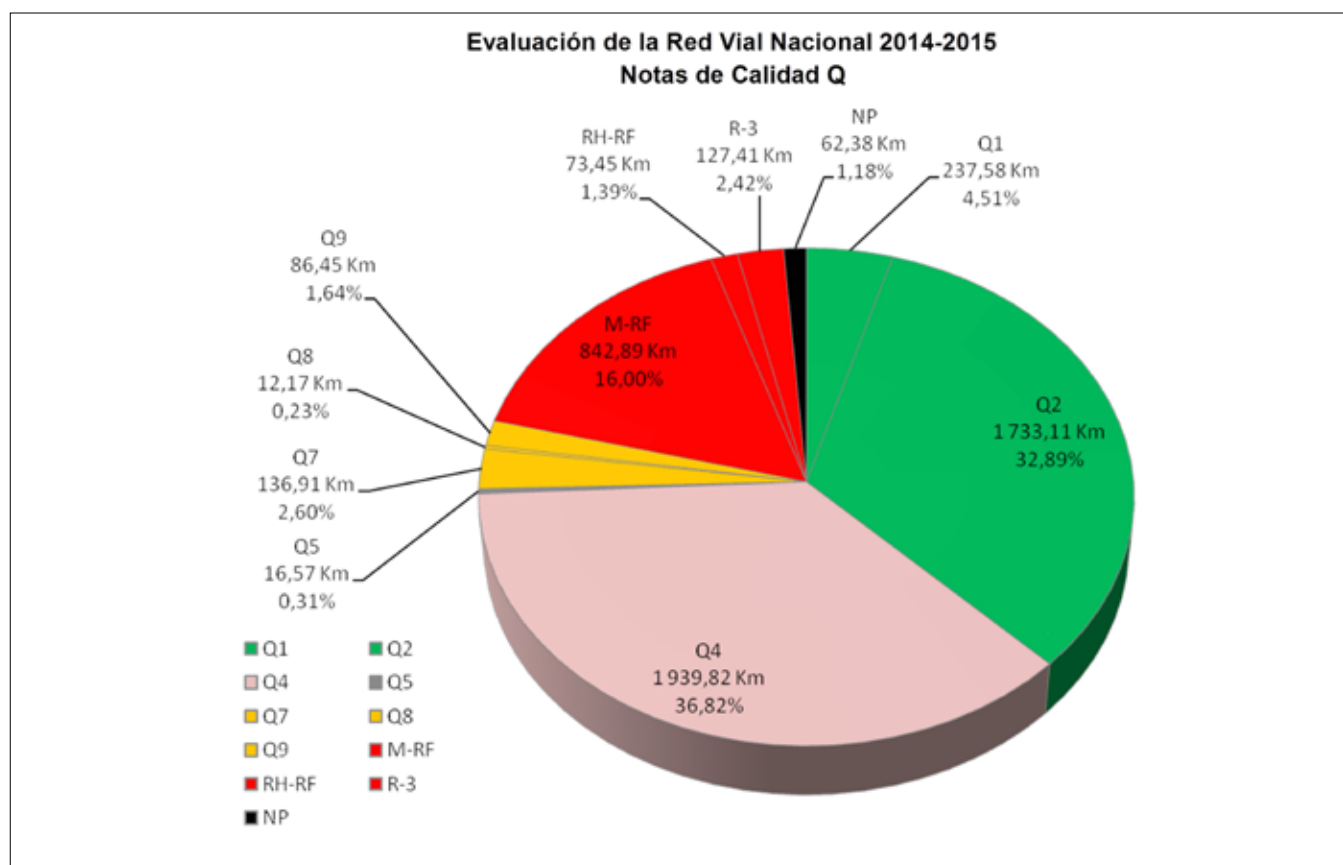
Nota de Calidad	Longitud (km)	Porcentaje (%)	Cantidad de secciones de control
Q1	237,58	4,51%	24
Q2	1 733,11	32,89%	237
Q4	1 939,82	36,82%	313
Q5	16,57	0,31%	6
Q7	136,91	2,60%	23
Q8	12,17	0,23%	7
Q9	86,45	1,64%	17
M-RF	842,89	16,00%	167
RH-RF	73,45	1,39%	22
R-3	127,41	2,42%	29
NP	62,38	1,18%	15
Total	5 268,72 kilómetros		860

Figura 15. Notas de calidad, longitud en kilómetros y porcentaje para la Red Vial

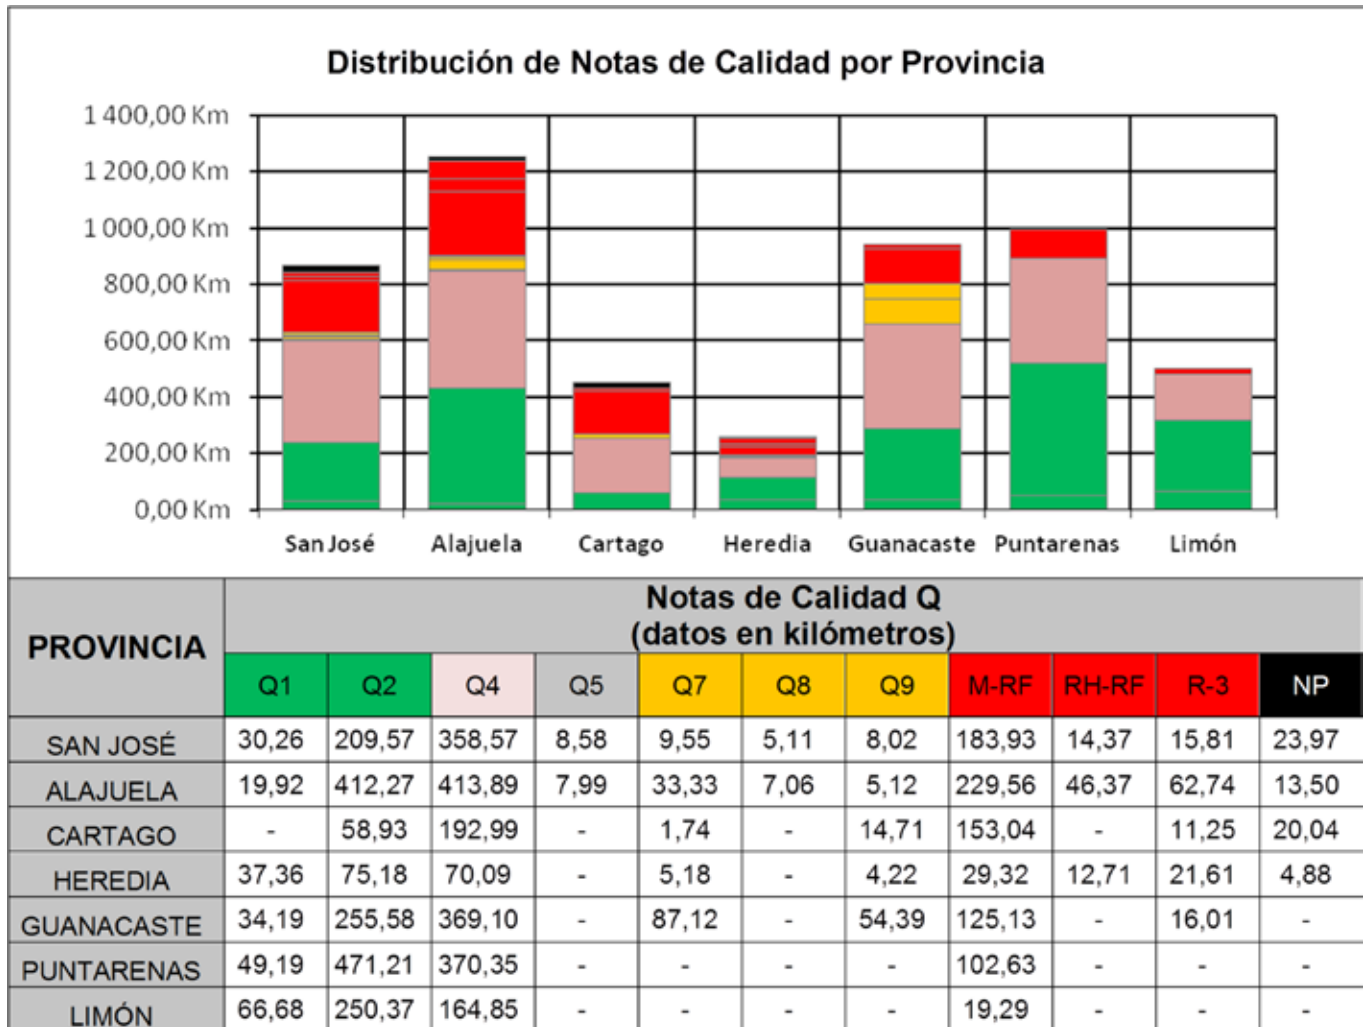
Figura 16. Notas de calidad para la Red Vial distribución por provincias

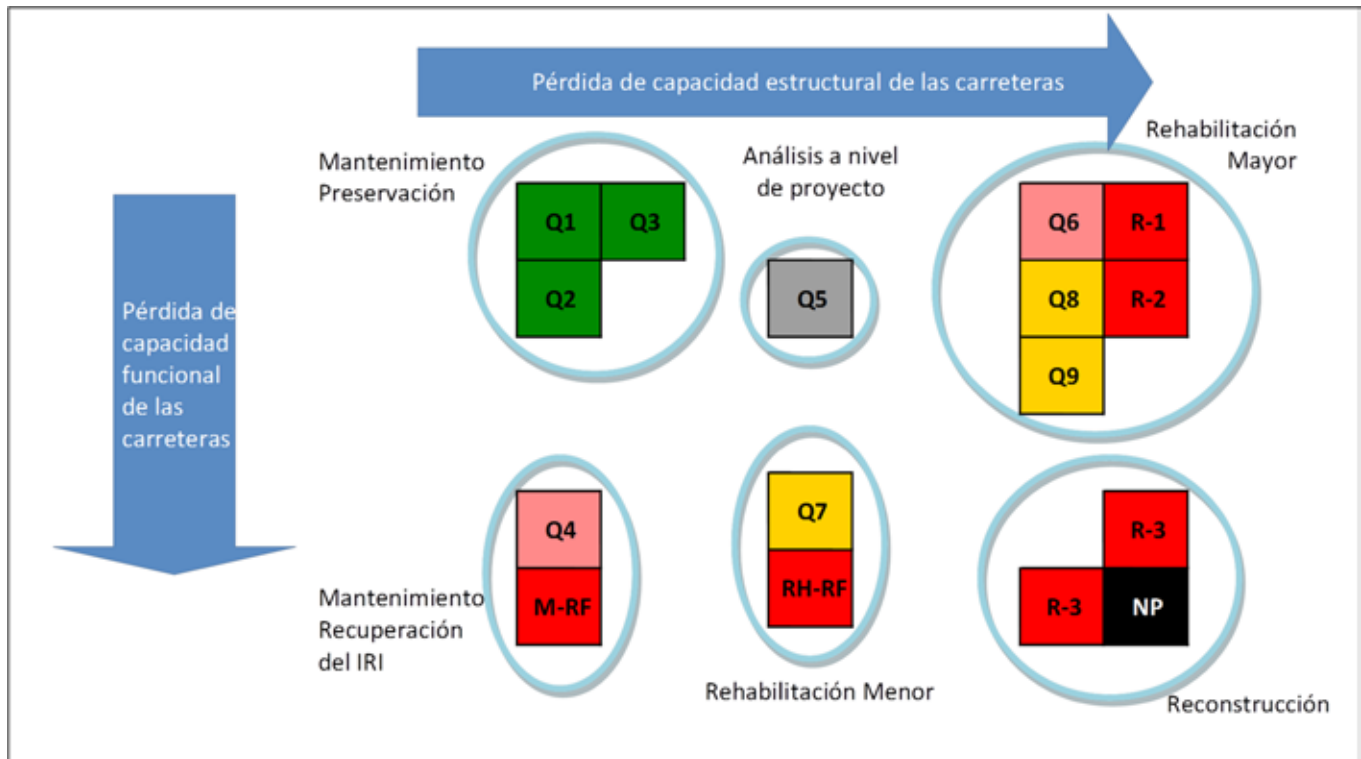
Para definir las estrategias de intervención, las notas de calidad Q se agrupan de acuerdo al esquema de la Figura 19, con el fin de identificar aquellas secciones de control que sean candidatas a los distintos tipos de intervención.

Figura 19. Agrupación de las notas de calidad para definición de estrategias

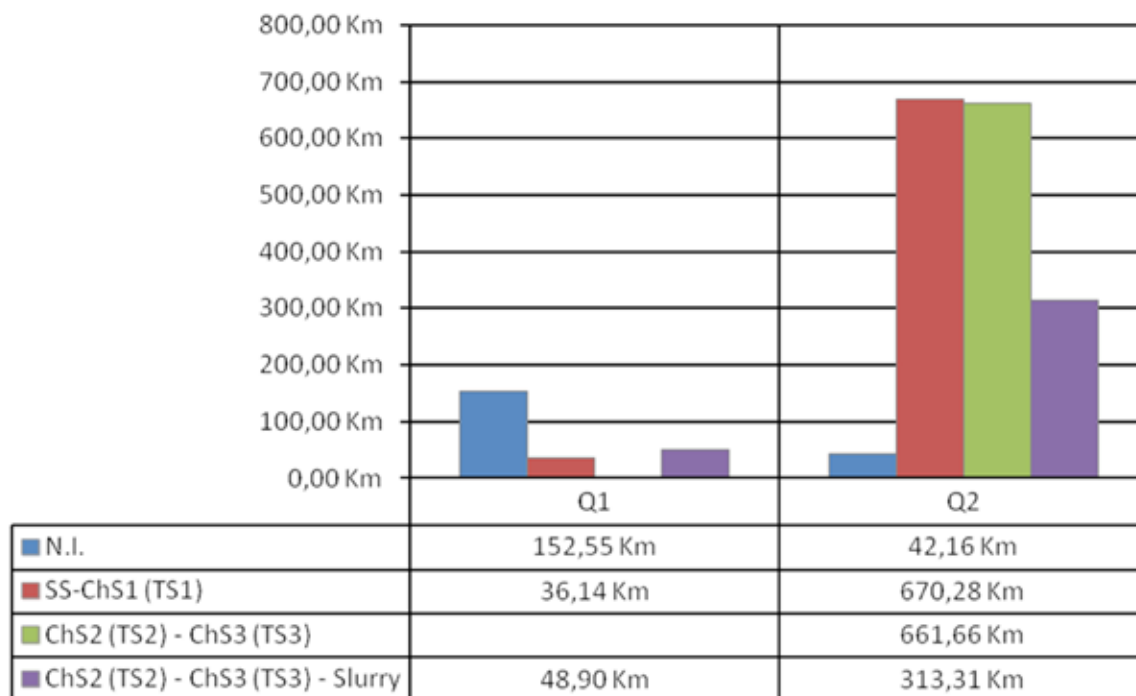
Figura 27. Recomendaciones de intervención para atender los distintos niveles de peligrosidad ante carreteras deslizantes. Distribución entre Q1 y Q2

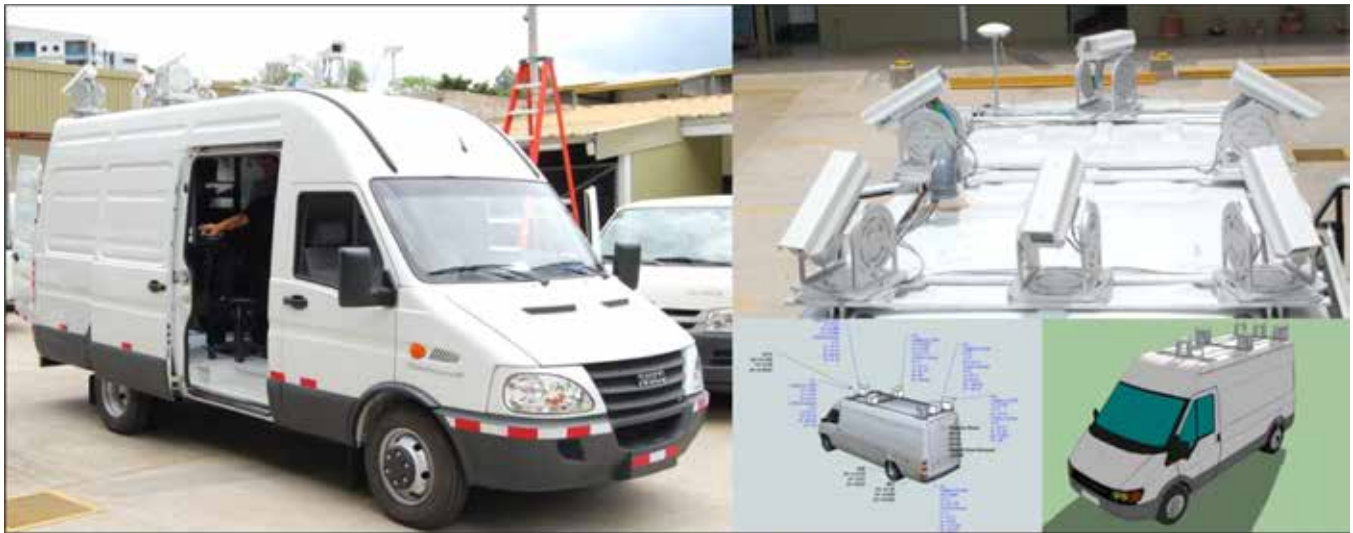
Es mediante la configuración de las cámaras en conjunto con los sistemas de ubicación geográfica, que se genera un registro confiable, que facilita la auscultación visual del pavimento con un respaldo fotográfico y una base de datos derivados de la auscultación visual que disminuye el flujo de trabajo requerido para inspección.

Figura 28. Equipo de Registro de Imágenes Digitales Georreferenciadas

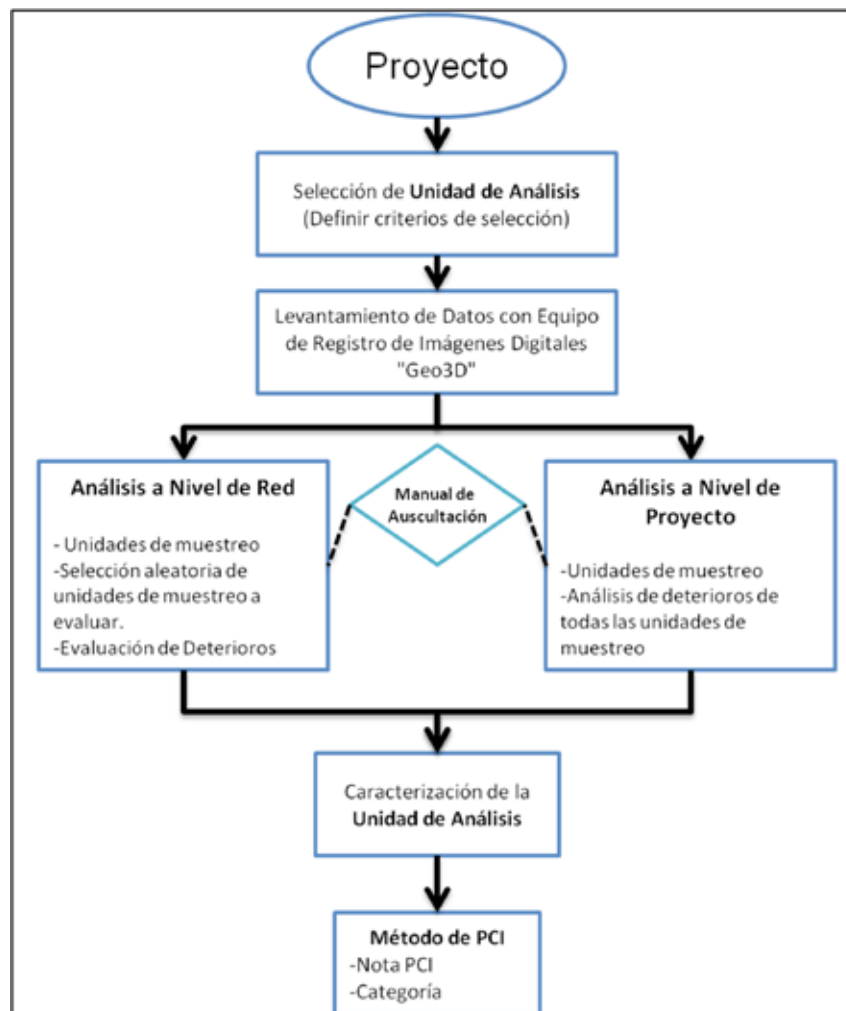
La Figura 29 detalla el procedimiento a seguir para obtener y analizar la información con este equipo.

Figura 29. Proceso de obtención y análisis de información para PCI

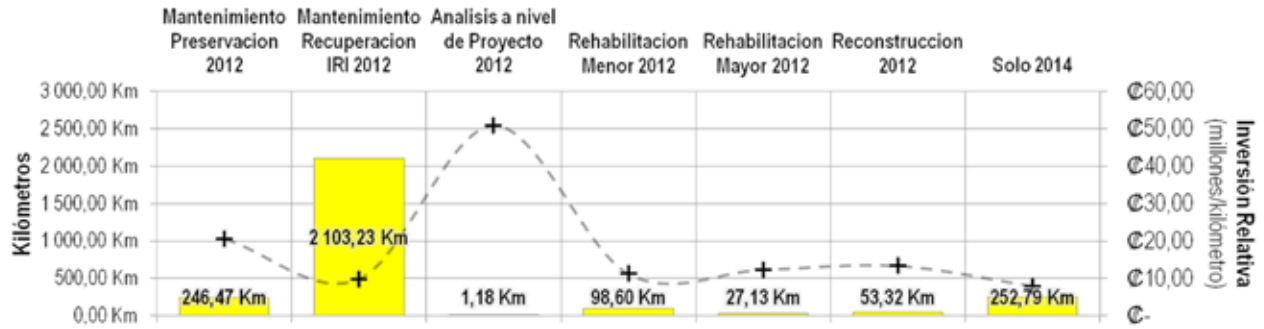
Inversión relativa empleada en cada estrategia del 2012 para obtener la condición de Mantenimiento de Recuperación IRI 2014

Análisis de los efectos	<p>En estos casos, de 2 782,72 km califican como “mantenimiento de recuperación de IRI” en el año 2014, de los cuales 252,79km (9,08%) no poseen un dato 2012 para comparar. Se considera que se presentó un deterioro en 246,47 km (8,86%) que vienen de una condición mejor en el año 2012, es decir, estas secciones han sufrido deterioro a pesar de la inversión realizada de ¢5 089,24 millones de colones. Para las restantes secciones equivalentes a 2 283,46 km se considera que las secciones han tenido una mejora parcial ya que no se lograron llevar a su condición óptima de “mantenimiento de preservación” y las inversiones mantienen la condición de “mantenimiento de recuperación de IRI” o evolucionan hasta esta ventana de operación. Nuevamente se evidencia que intervenir secciones de carretera que ameritan labores de rehabilitación o reconstrucción con actividades como sobrecapas delgadas o bacheos no resulta una inversión eficiente pues para lograr el efecto deseado es necesaria una gran inversión y el resultado puede tener poca durabilidad.</p>

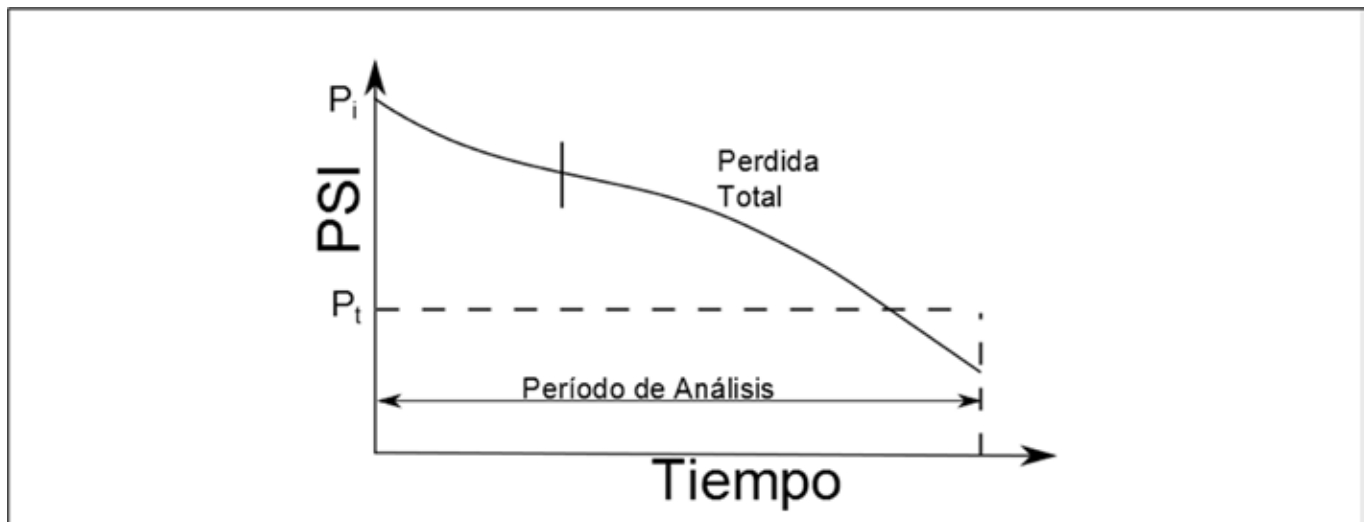
Figura 54. Tendencia en el comportamiento de los pavimentos (AASHTO, 1993)

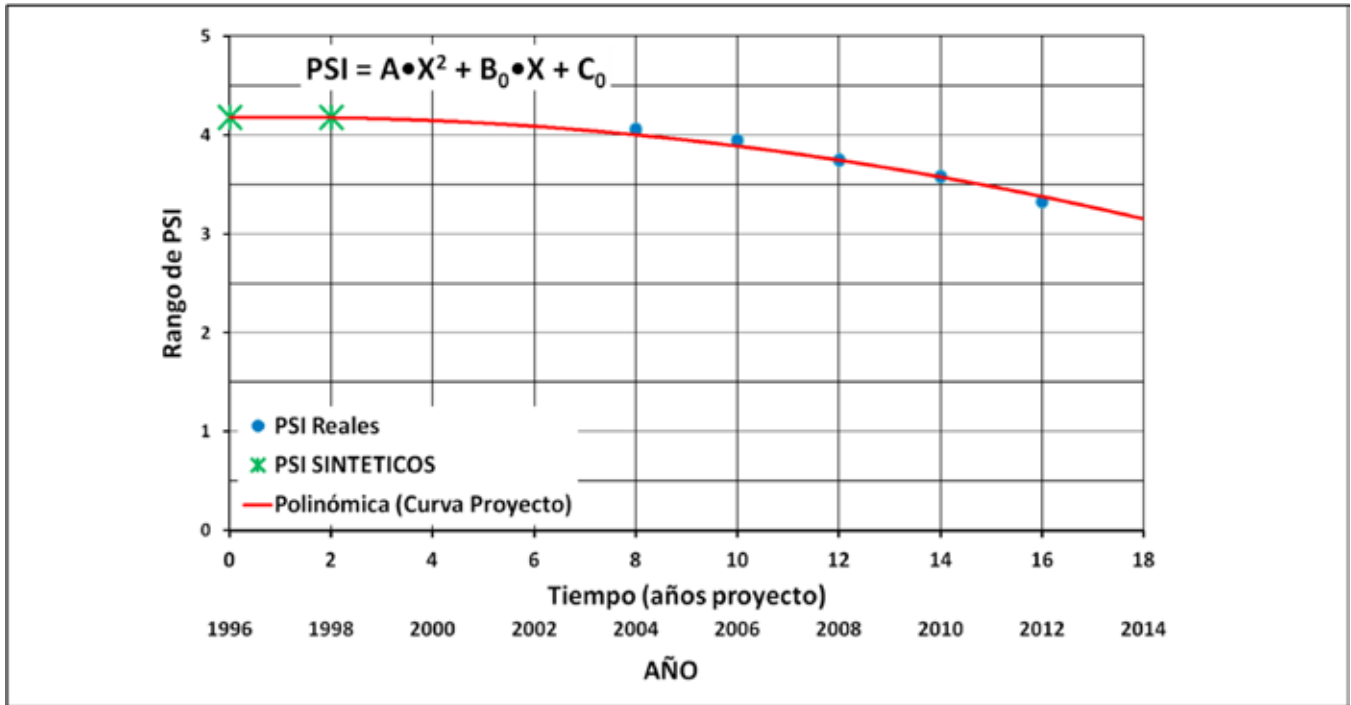
Figura 55. Análisis de datos de PSI en función de años de proyecto - LanammeUCR

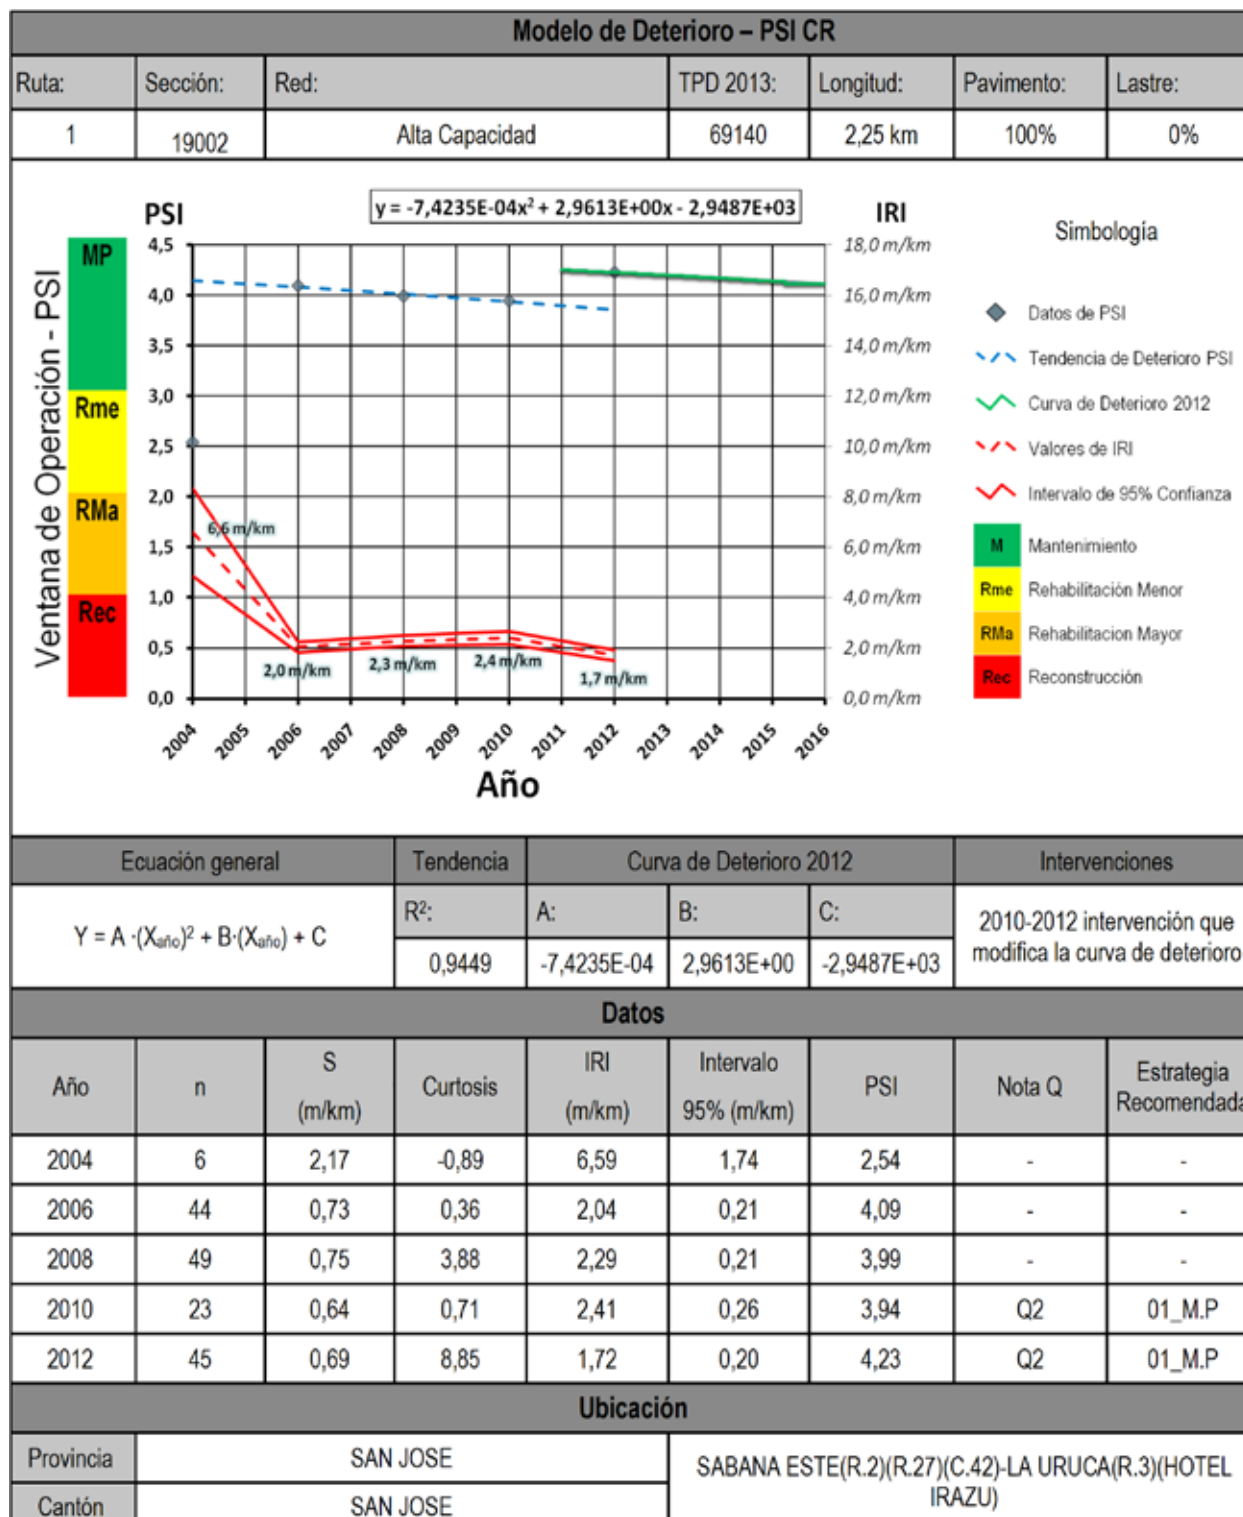
Figura 57. Informe esquemático de modelo de deterioro para una sección de control
