LABORATORIO NACIONAL
DE MATERIALES Y MODELOS ESTRUCTURALES

Programa de Ingeniería Geotécnica

Informe: LM-IG-09-2020

Segunda revisión de los documentos de estudios y anteproyecto de las obras impostergables (OBIS) del fideicomiso Corredor Vial San José – San Ramón y sus radiales: río Alajuela, río Ciruelas y Barreal - Castella

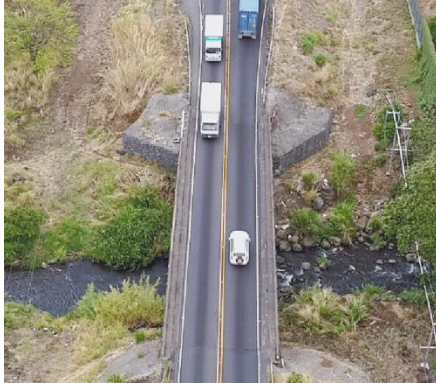
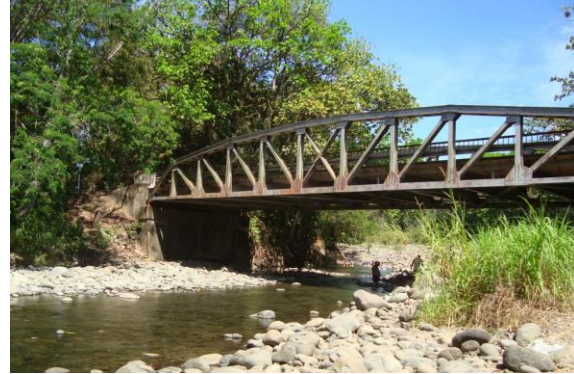
Figura 1. Vistas del sitio del puente sobre el río Ciruelas

Al observar la Figura 1, se puede constatar que dicha aseveración es adecuada y, por lo tanto, se considera adecuado el no realizar análisis de estabilidad de taludes, a menos que durante la etapa constructiva del puente y obras aledañas, se generen taludes de pendientes importantes y que si se requiera de un análisis adicional.
