## Programa de Ingeniería Geotécnica

Informe: EIC-Lanamme-INF-0697-2022  
**Análisis de estabilidad del talud en el corredor  
LanammeUCR – EIC UCR**

San José, Costa Rica  
Junio, 2022

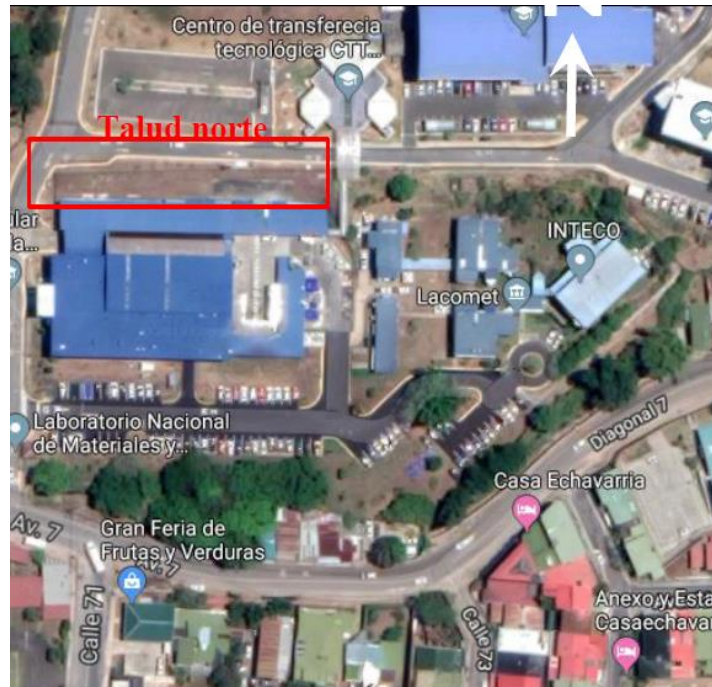
Figura 2. Ubicación geográfica del talud asociado al perfil estratigráfico  
Modificado de: (Salas, 2019)

Se toma como base para establecer los parámetros del sitio el estudio de suelos realizado por la empresa INGEOTEC, el cual se realizó como propuesta de estabilidad del talud ubicado en el costado norte del edificio A del LanammeUCR. El estudio incluye el perfil estratigráfico típico de los suelos en el talud. En la Figura 2 se muestra la ubicación geográfica del sitio del cual se presenta el perfil estratigráfico.

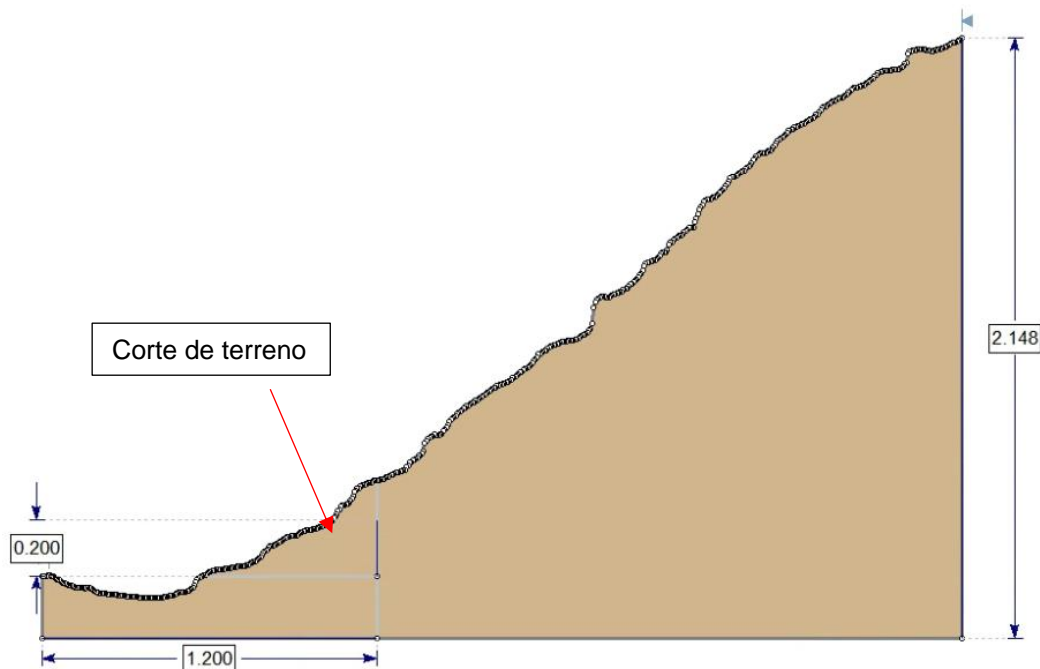
Fue analizada la sección transversal de la sección crítica del talud, para la cual se obtuvo el perfil actual, el cual se muestra en la Figura 6. Se realizó la simulación del corte correspondiente a la geometría de la grada, la cual según el diseño preliminar tendrá 1,2 m de ancho fijo, 15 cm de contrahuella y 30 cm nominales de huella.

Figura 6. Geometría actual del talud en sección definida como crítica

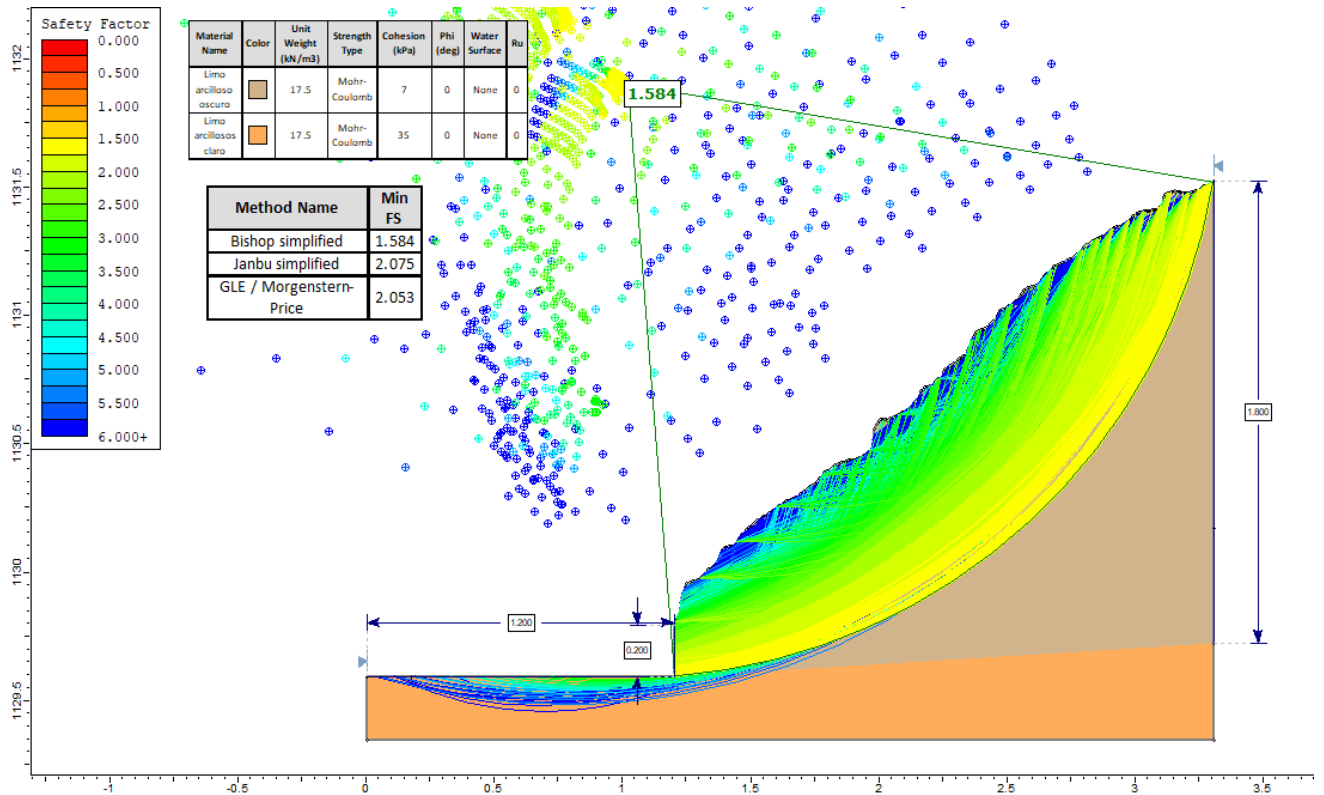
Figura 8. Análisis de estabilidad escenario 2 condición estática

En un segundo escenario se supone la presencia únicamente de las capas 1 y 2, las cuales se distribuyen desde el nivel del terreno y hasta una profundidad de 1,80 m el material de la capa 1 y de 1,80 m en adelante el material de la capa 2.

FS Escenario 1	FS Escenario 2	FS Escenario 3
<b>Estática</b>	2,357	1,584	1,584
<b>Pseudoestática a=0,15</b>	1,989	1,352	1,352
<b>Pseudoestática a=0,20</b>	1,891	1,290	1,289
<b>Figuras</b>	Figura 7 Figura 10 Figura 13	Figura 8 Figura 11 Figura 14	Figura 9 Figura 12 Figura 15
<b>Cumplimiento</b>	Cumple	Cumple	Cumple

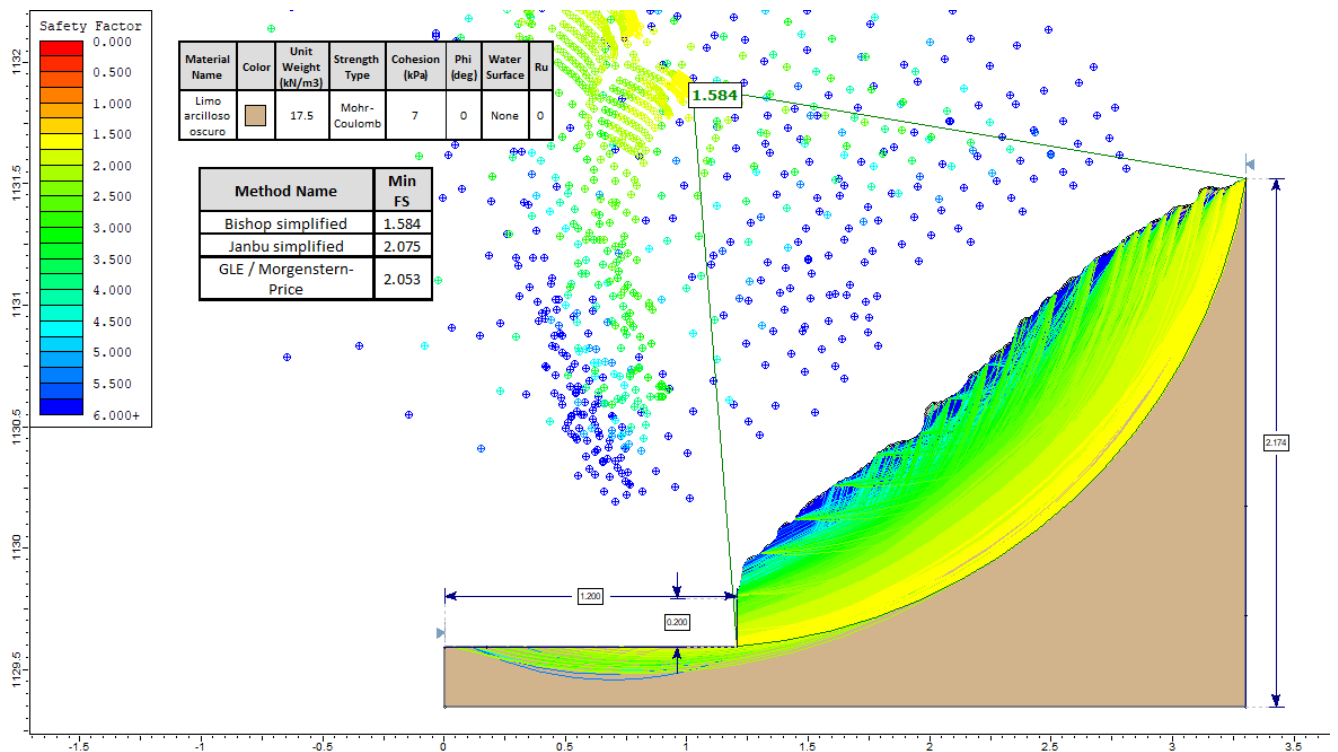
Figura 9. Análisis de estabilidad escenario 3 condición estática

En un tercer escenario se supone que todo el talud esta conformado únicamente por el material de la capa 1.

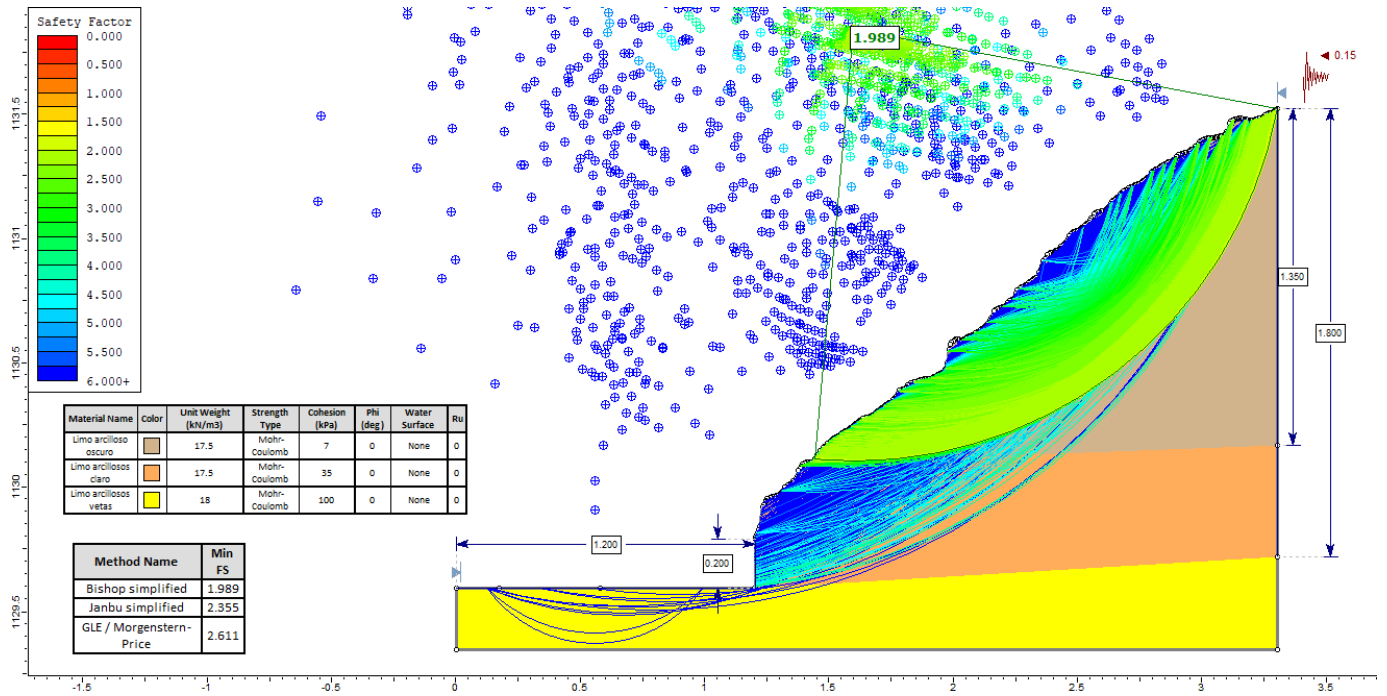
Figura 10. Análisis de estabilidad escenario 1 condición pseudoestática  $a=0,15g$
