ASESORÍA TÉCNICA PARA
REALIZACIÓN DE ESTUDIOS
PRELIMINARES Y RECOMENDACIÓN
DE INTERVENCIÓN PARA EL CAMINO
C1-016-017 RÍO SECO, CANTÓN DE
TURRUBARES

LM-PI-GM-INF-07-2016

San José, Costa Rica
Diciembre, 2016

ASESORÍA TÉCNICA PARA LA REALIZACIÓN DE LOS ESTUDIOS PRELIMINARES Y RECOMENDACIONES DE INTERVENCIÓN PARA EL CAMINO C1-016-017 RÍO SECO, CANTÓN DE TURRUBARES

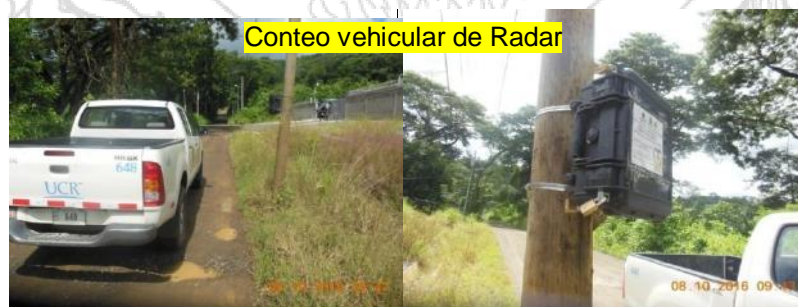
Figura 3. Instalación de contador vehicular automático en el camino.

Se realizó un conteo vehicular por medio de equipo automático en el camino, durante los días hábiles del 10 al 12 de agosto 2016 como se muestra en la Figura 3. La ubicación del punto de conteo se observa en la Figura 4.

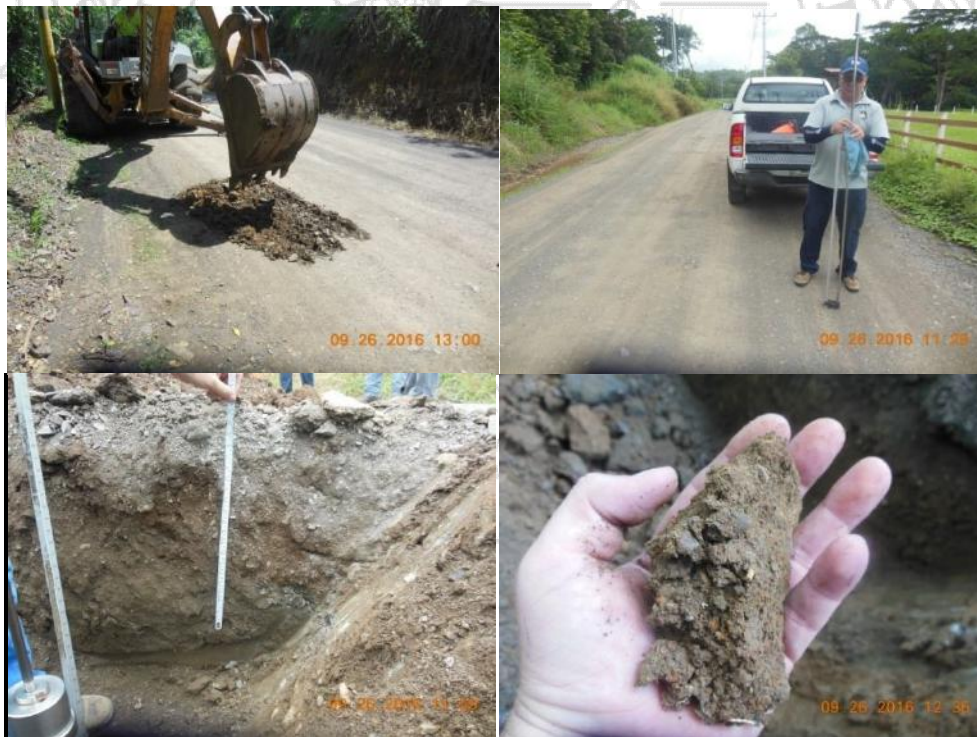
Figura 5. Excavación de sondeos a cielo abierto y ensayos DCP.

Durante esta actividad, se midieron los espesores de las capas de pavimento existentes, se realizó una caracterización visual en sitio de los materiales de suelo y granulares existentes, se tomaron muestras para analizar en el laboratorio y se midió la capacidad de soporte del suelo (CBR en sitio) por medio del Cono de Penetración Dinámico (DCP). La Figura 5 muestra el momento de realización de los sondeos.

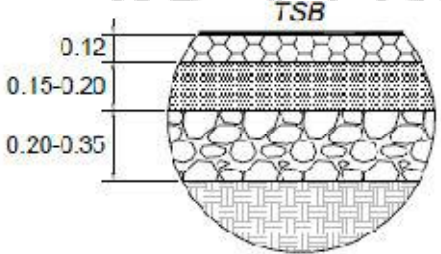
Designación	Sección	Estructura de pavimento
EP-1	0+000 a 2+000 6+000 a 7+987

<p>TSB 0.12 0.15-0.20 0.20-0.35</p> <p><i>BG nuevo</i> <i>CGR rehabilitado</i> <i>RE existente</i> <i>SR existente</i></p>
EP-2	2+000 a 6+000

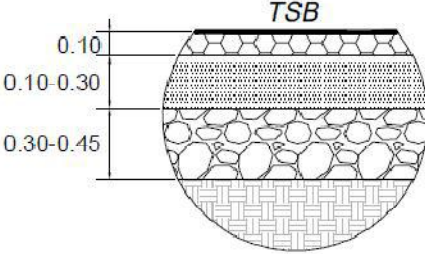
<p>TSB 0.10 0.10-0.30 0.30-0.45</p> <p><i>BG nuevo</i> <i>CGR rehabilitado</i> <i>RE existente</i> <i>SR existente</i></p>

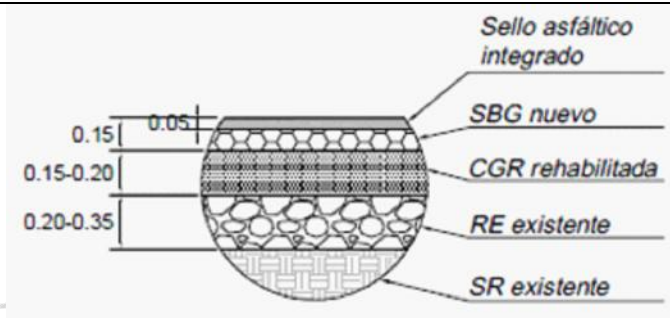
Designación	Sección	Estructura de pavimento
EP-3	0+000 a 2+000 6+000 a 7+987

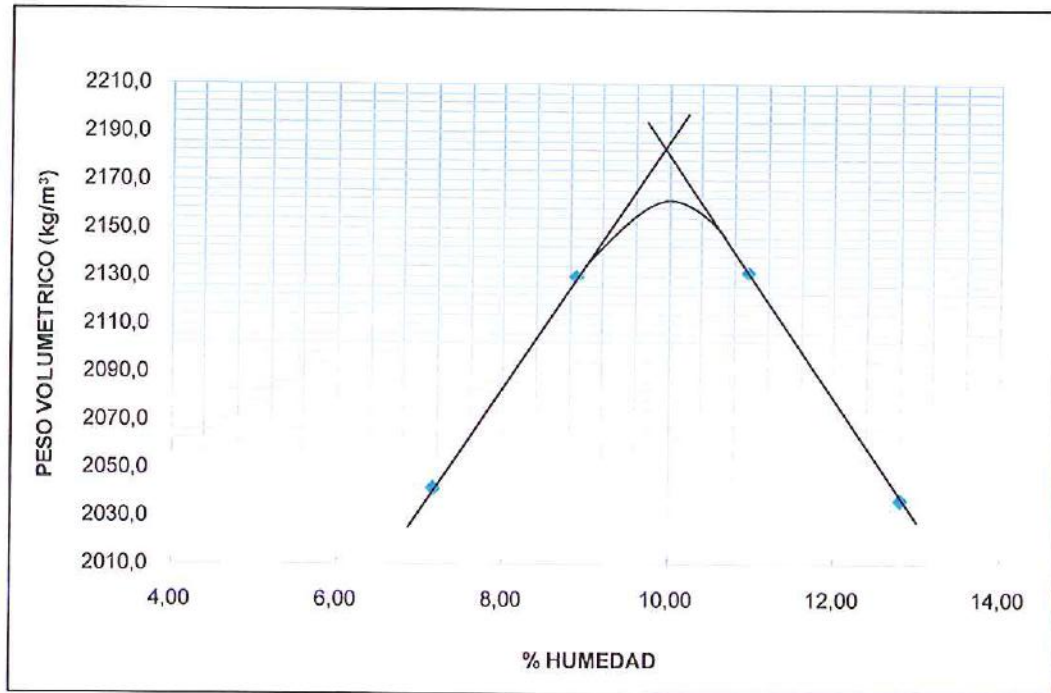
Gráfico 5. Peso volumétrico contra humedad, muestra 2372-16.

RESULTADOS	
Ensayo	Modificado
Método	C
Contenido de agua óptimo	10,0 %
Densidad seca máxima estándar	2162 kg/m ³
Forma de la superficie	Circular
Densidad máxima ajustada	2243 kg/m ³
Humedad óptima corregida	8,3 %
Corrección sobretamaño	24,1 %
Gravedad Específica	2,54
