## Programa de Ingeniería Geotécnica

Informe: EIC-Lanamme-INF-0472-2022

# Evaluación preliminar de factores de seguridad y deformaciones en las obras de excavación de la Unidad Funcional 5

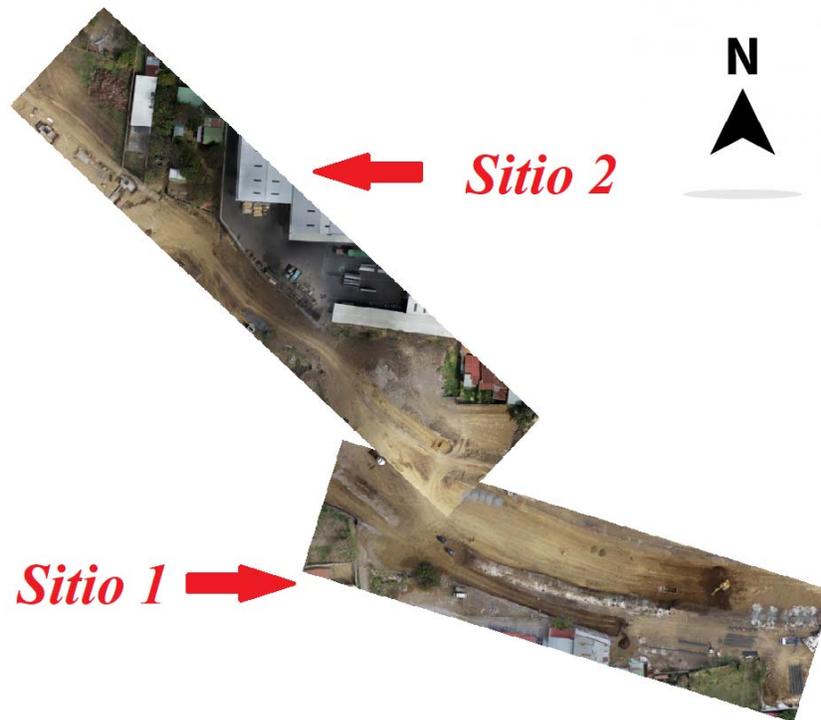
Figura 1. Ortomosaicos obtenidos con del levantamiento realizado con un Vehículo Aéreo No Tripulado (VANT) de la zona de estudio

Teniendo esto en consideración, fueron realizados dos levantamientos por el VANT de la OGEO, un primer levantamiento localizado aproximadamente 500 metros al oeste de la Intersección de Calle Blancos (denominado como Sitio 1) y un segundo levantamiento en los alrededores de MACOPA (denominado como Sitio 2). En la Figura 1 se muestran los ortomosaicos obtenidos para ambos sitios. Con estos levantamientos fue posible obtener el modelo de elevación que se muestra en la Figura 2.

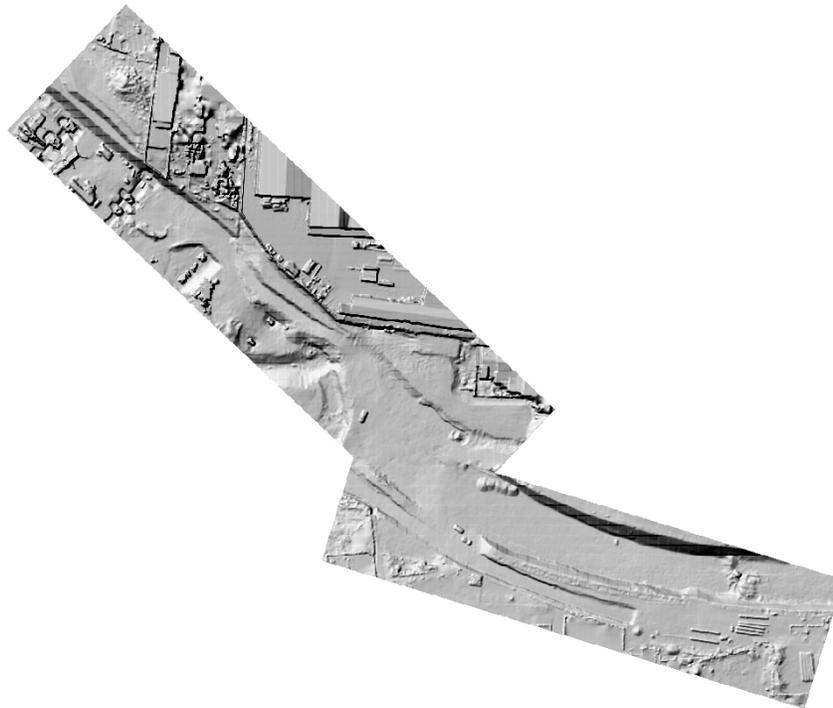
Figura 2. Modelo de elevación digital (MED) de la zona de estudio

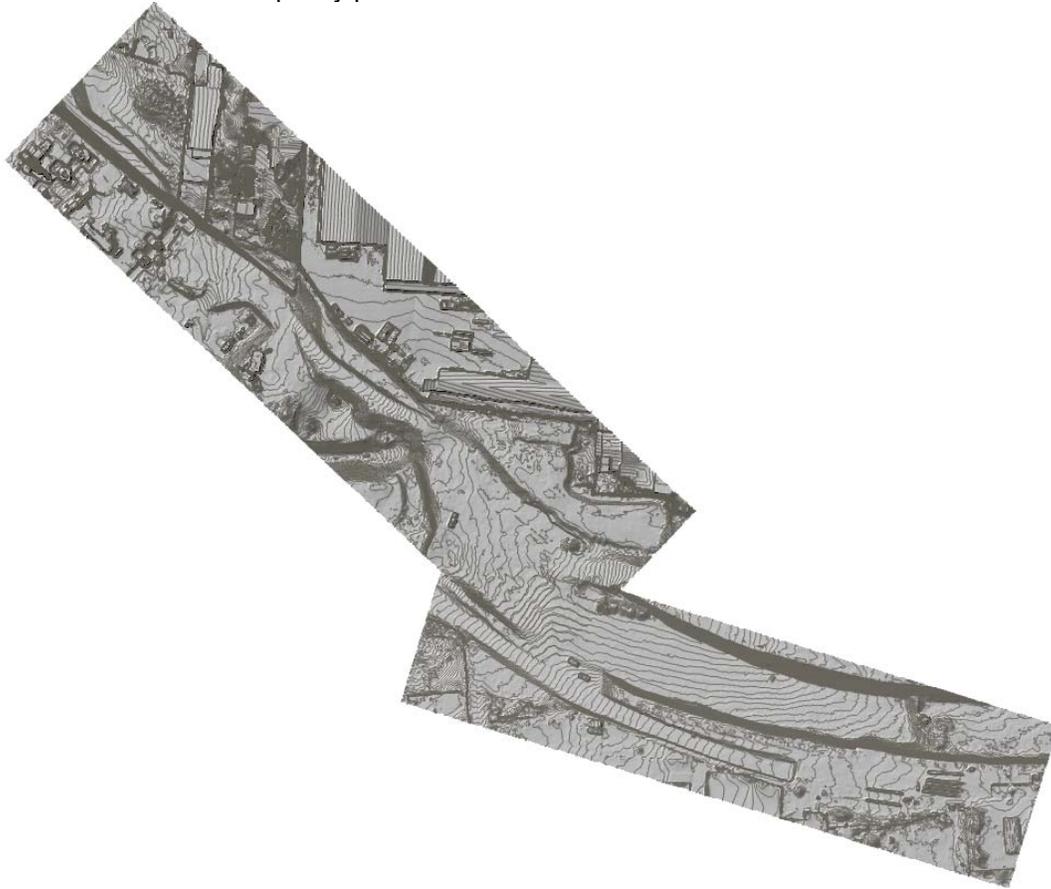
Figura 3. Curvas de nivel obtenidas del MED de la zona de estudio

A partir del modelo de elevación fue posible generar las curvas de nivel topográficas a cada 20 cm que se muestran en la Figura 3. Como se observa, los levantamientos realizados a ambos sitios permitieron recrear el terreno de forma rápida y precisa.

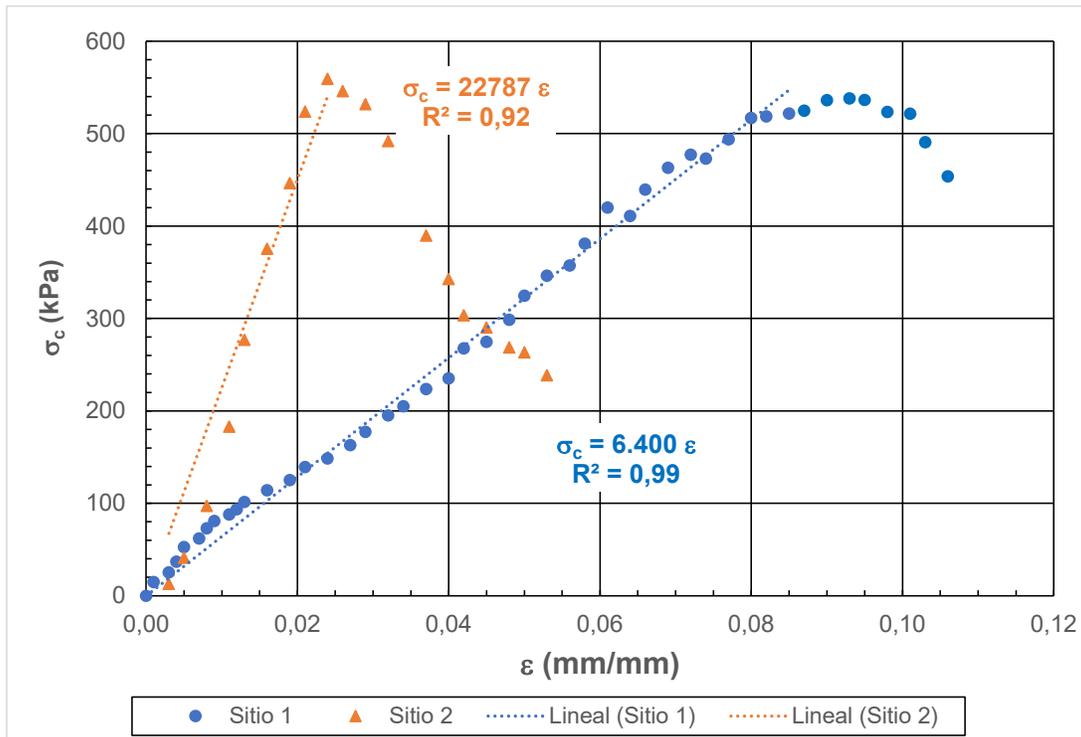
Gráfico 1. Resultados de la resistencia a la compresión confinada realizada por el LanammeUCR

De los resultados mostrados en el Gráfico 1, correspondiente a los ensayos de resistencia a la compresión confinada, es posible aproximar el valor del módulo de elasticidad del suelo, calculado como la pendiente o inclinación de la curva  $\sigma_c$  versus  $\epsilon$ . Este valor puede ser aproximado, utilizando la parte inicial de la curva del ensayo, antes de que la muestra alcance el pico de resistencia (ya que, este punto representa la falla del espécimen de ensayo). Según se observa en este mismo gráfico, fueron calculados dos valores diferentes de módulo de elasticidad, lo cual se debe a que las muestras tomadas corresponden a sitios de muestreo diferentes. Estas diferencias, resaltan la importancia que tiene la investigación geotécnica previa, la cual debe ser realizada tratando de abarcar la mayor extensión posible, de forma tal, que se pueda evaluar si existen diferencias significativas en el comportamiento de los materiales presentes en el sitio. En este caso en particular, las ubicaciones de los sitios de muestreo se encontraban espaciados aproximadamente por 250 metros.

Para efectos del presente informe, los análisis de deformabilidad fueron realizados utilizando el valor de módulo de elasticidad de 6400 kPa para el Sitio 1 y 22787 kPa para el Sitio 2.

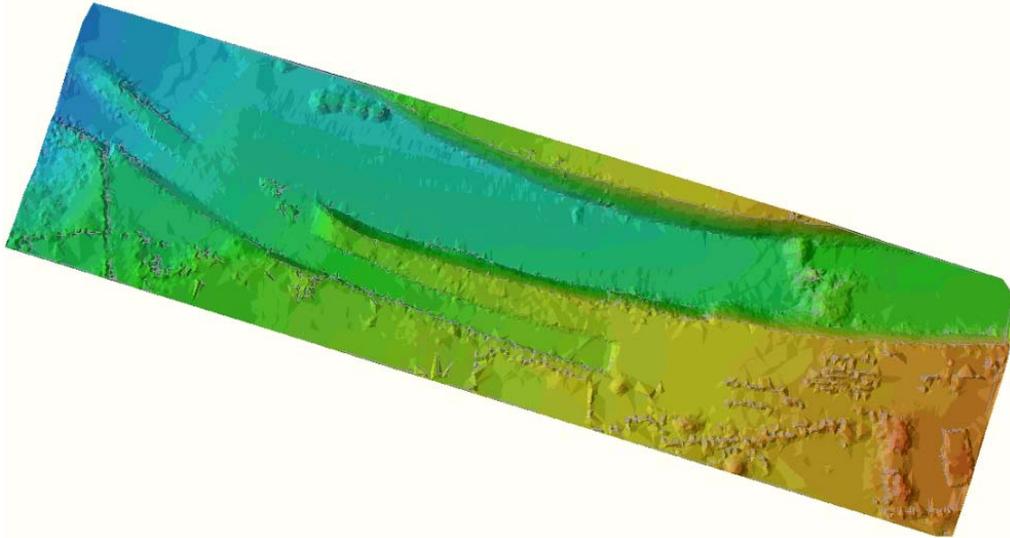
Figura 4. Modelo de elevación del Sitio 1 utilizado en el software SLIDE3 de la zona de estudio

La Figura 4, muestra el MED levantado por el VANT para el Sitio 1, localizado aproximadamente 500 metros al oeste de la Intersección de Calle Blancos (denominado como Sitio1). Por su parte, la Figura 5 muestra el MED del levantamiento del Sitio 2, localizado en los alrededores de MACOPA. En ambas

figuras, la escala de colores inicia en los colores azules, que representan los puntos más bajos y los colores rojizos, representan los puntos con elevaciones mayores.

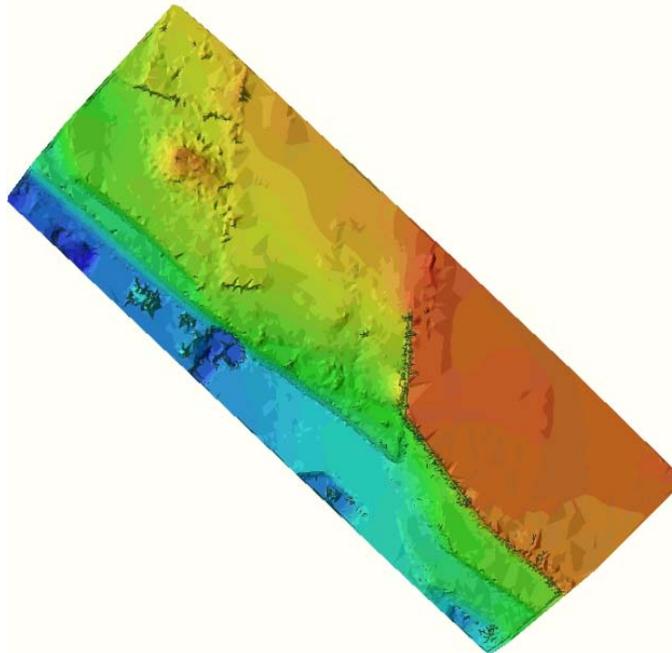
Figura 5. Modelo de elevación del Sitio 2 utilizado en el software SLIDE3 de la zona de estudio

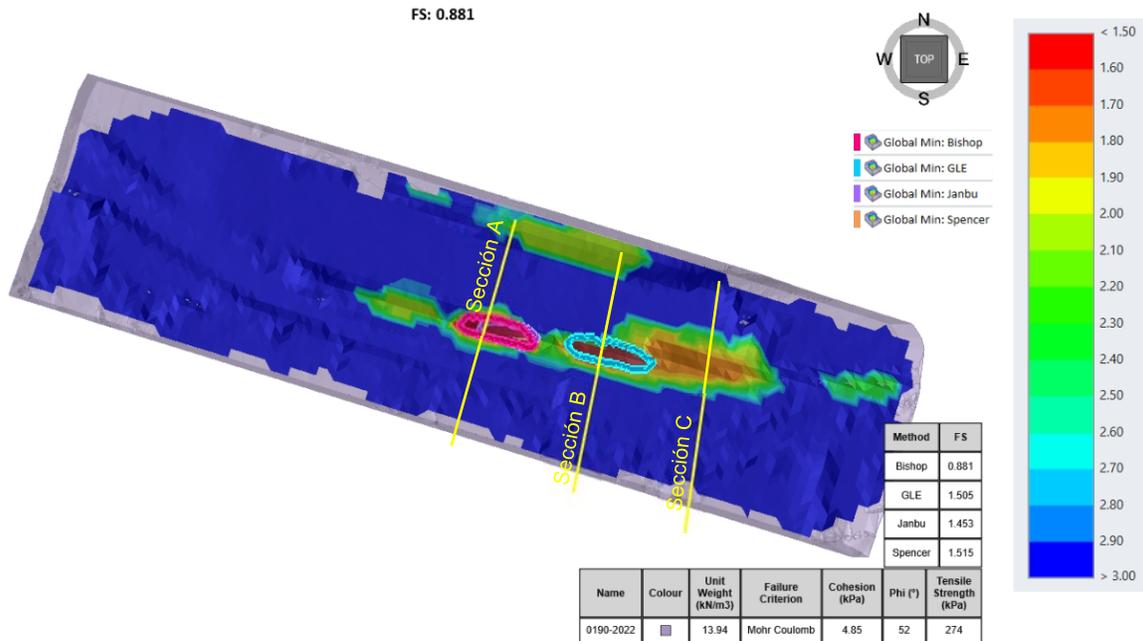
Figura 6. Factores de seguridad obtenidos con el software SLIDE3 de la zona de estudio del Sitio 1 para una condición estática.

En las Figuras 6 y 7 se muestran un mapa de factores de seguridad considerando la condición de análisis estática para ambos sitios, se observa también la escala de factores de seguridad utilizada para la apropiada interpretación de este mapa. En ambas figuras se observan los parámetros geotécnicos obtenidos con los ensayos de laboratorio realizados por el LanammeUCR y que se presentan en el apartado II.2. Se puede observar que la escala de valores para el factor de seguridad del sitio va de valores inferiores a 1,5 a valores de factor seguridad mayores a 3,0. Como se observa en la esquina inferior derecha de ambas figuras, se pueden encontrar los Factores de Seguridad más bajos obtenidos para las diferentes metodologías de equilibrio límite, por su parte, también es posible observar las regiones que corresponden a estos factores de seguridad para cada una de las metodologías aplicadas. Cada región posee un color diferente, de acuerdo con la metodología de análisis utilizada, la cual se muestra en estas mismas figuras. Como se observa estas regiones más o menos coinciden entre sí, y cuyas diferencias se asocian con las diferencias inherentes a cada una de las metodologías aplicadas.

En general, los Factores Seguridad obtenidos son superiores al valor de 1,5, el cual corresponde a la recomendación del CGTLCR para la condición estática. Únicamente, como se observa en la Figura 6, correspondiente al Sitio 1, un  $FS=0,881$  por la metodología de Bishop y  $FS=1,453$  por la metodología de Janbu, que se encuentra por debajo de las recomendaciones del CGTLCR. Este valor inferior a 1 indicaría una falla en el talud, sin embargo, como el valor obtenido es bastante diferente a los valores de FS obtenidos con la aplicación de las otras metodologías de análisis, resalta la importancia de comparar los resultados para obtener conclusiones definitivas. Adicionalmente, debe tenerse en consideración que los métodos de Spencer y GLE/Morgenstern-Price son métodos más rigurosos por lo que los valores obtenidos de estos análisis preliminares sugieren un desempeño adecuado bajo condiciones estáticas.

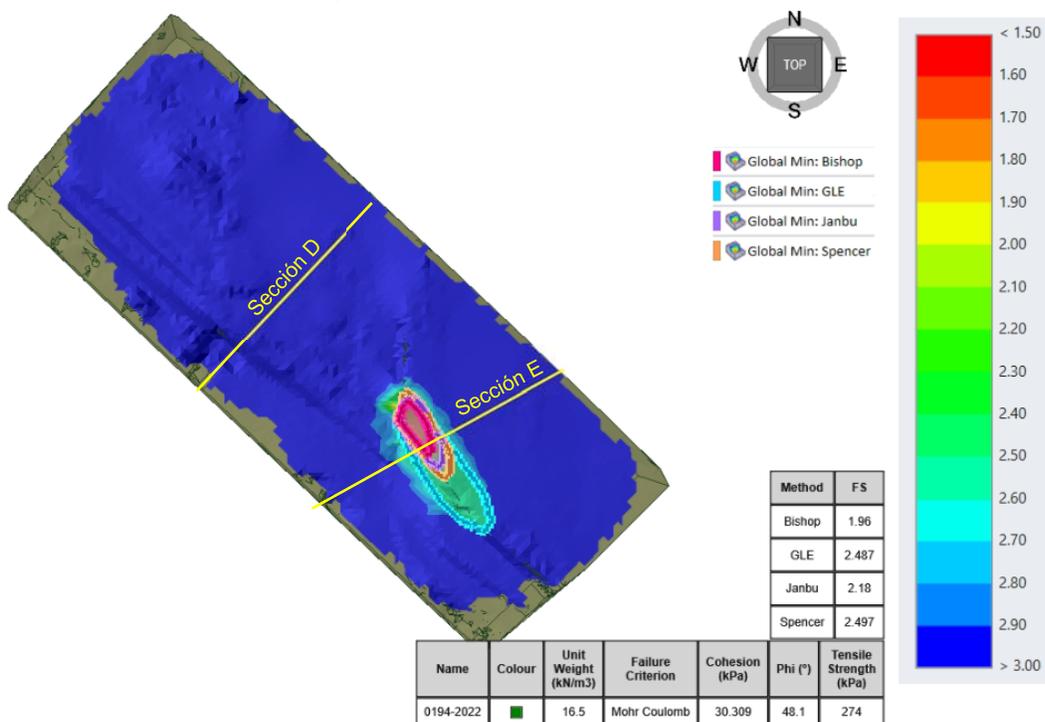
Figura 7. Factores de seguridad obtenidos con el software SLIDE3 de la zona de estudio del Sitio 2 para una condición estática.

En el caso del sitio 2, todos los valores de los Factores Seguridad fueron superiores al valor de 1,5 recomendado por el CGTLCR, por lo que los valores obtenidos de estos análisis preliminares sugieren un desempeño adecuado bajo condiciones estáticas.

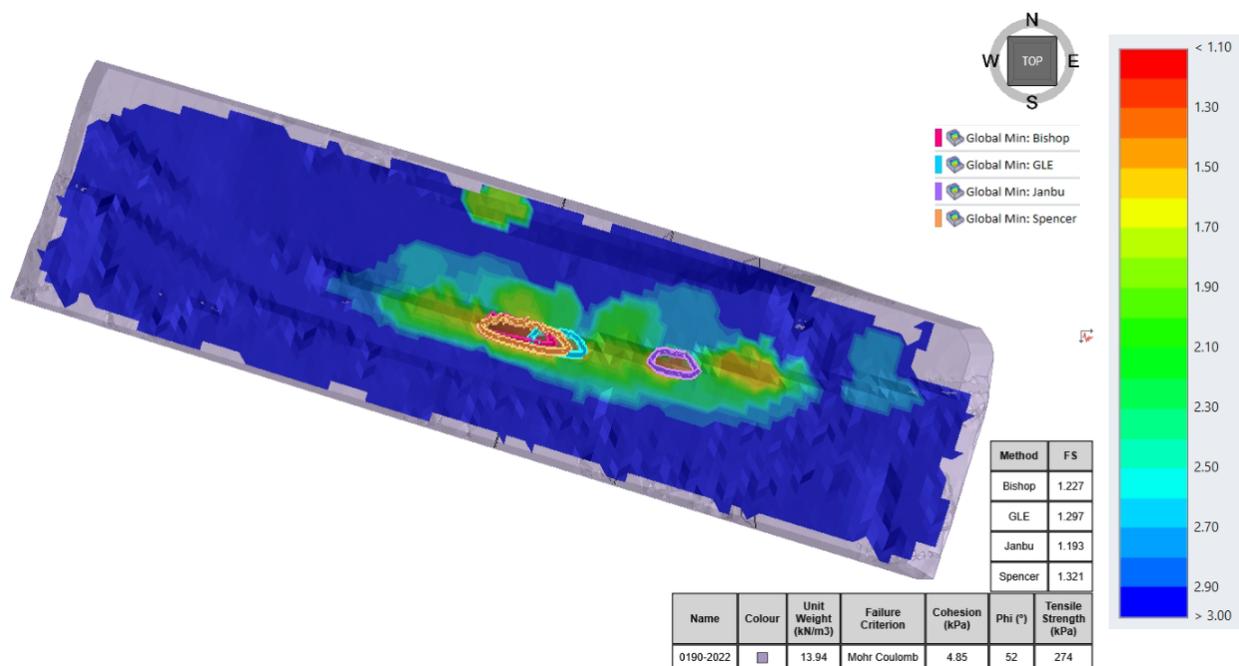
Figura 8. Factores de seguridad obtenidos con el software SLIDE3 de la zona de estudio del Sitio 1 para una condición pseudo-estática.

Las Figuras 8 y 9 muestran un mapa de factores de seguridad considerando la condición de análisis pseudo-estática, se observa también la escala de factores de seguridad utilizada para la apropiada interpretación de este mapa. Se puede observar que la escala de valores para el factor de seguridad del sitio va de valores inferiores a 1,1 a valores de factor seguridad mayores a 3,0. La variación en la escala de colores corresponde con la modificación de los valores recomendados por el CGTLCR. Como se observa en la esquina inferior derecha de ambas figuras, se pueden encontrar los Factores de Seguridad más bajos obtenidos para las diferentes metodologías de equilibrio límite, por su parte, también es posible observar las regiones que corresponden a estos factores de seguridad. Cada región posee un color diferente, de acuerdo a la escala que se muestra en estas mismas figuras, y como se observa estas regiones más o menos coinciden entre sí, y cuyas diferencias se asocian con las diferencias inherentes a cada una de las metodologías aplicadas. En general, todos los Factores Seguridad obtenidos para el análisis pseudo-estático son superiores al valor de 1,1 recomendado por el CGTLCR, por lo que los valores obtenidos de estos análisis preliminares sugieren un desempeño adecuado bajo condiciones pseudo-estáticas.

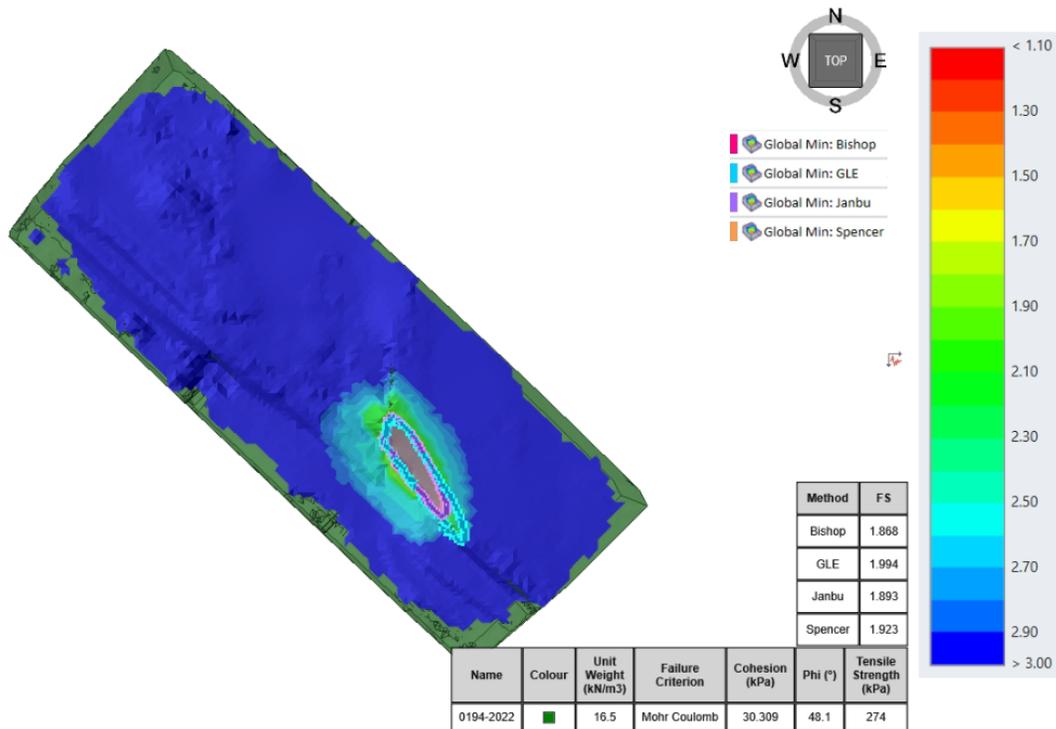
Figura 9. Factores de seguridad obtenidos con el software SLIDE3 de la zona de estudio del Sitio 2 para una condición pseudo-estática.

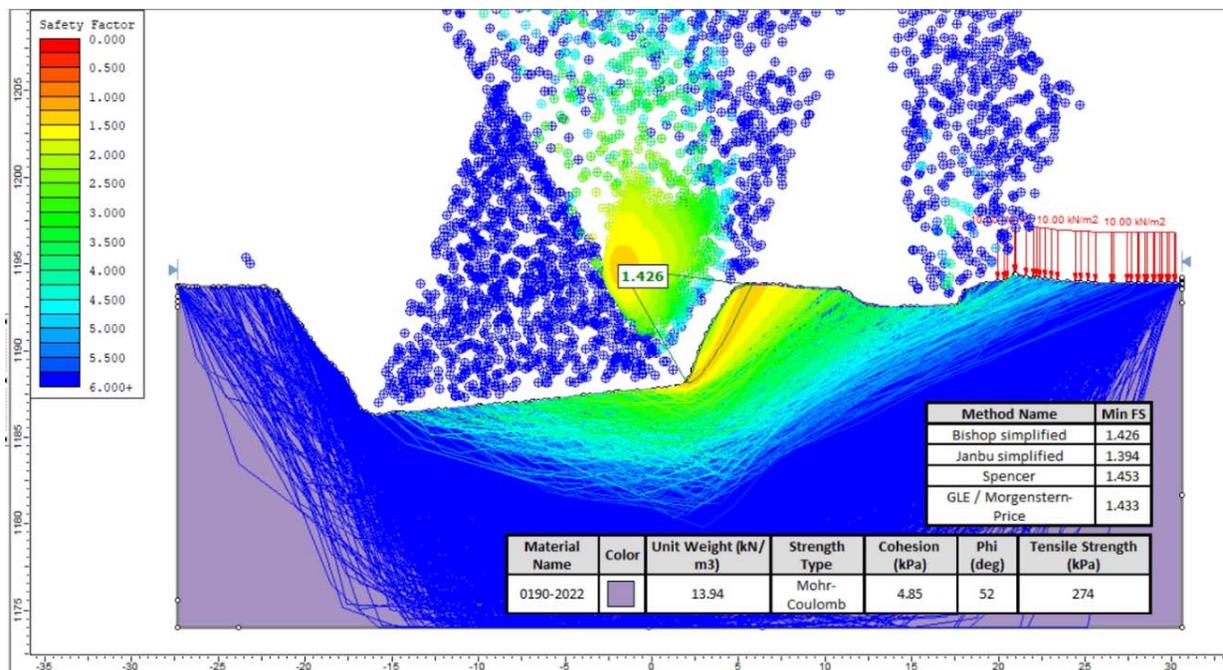
Figura 10. Sección A: Sección transversal del talud y factor de seguridad para la región con los factores de seguridad más bajos en el Sitio 1.

La Figura 10, corresponde a los resultados obtenidos en la sección transversal de la región con los factores de seguridad más bajos en el Sitio 1. Por su parte, la Figura 11, corresponde a la sección transversal de la región con el factor de seguridad estático más bajo utilizando la metodología de GLE/Morgenstern-Price en el Sitio 1, según lo observado en la Figura 6 anterior. Adicionalmente, en el Sitio 1, según lo observado en campo, con el alineamiento y avance de la excavación, se observó que la corona del talud izquierdo (sentido oeste-este) cada vez se encuentra más próximo a algunas viviendas existentes, por tal motivo, en la Figura 12, se presenta un análisis de estabilidad de taludes para intentar suponer esta condición.

Tal y como se observa en las Figura 10 y 11, los factores de seguridad obtenidos en el análisis en dos dimensiones, para todas las metodologías utilizadas, presentan valores de FS entre 1,323 – 1,453, valores que se encuentran por debajo del valor mínimo recomendado por el CGTLCR de FS=1,5. Lo

cual podría considerarse contradictorio a los resultados obtenidos en el análisis en 3D que se presentó anteriormente, donde los valores de los FS fueron superiores al valor de 1,5. No obstante, es importante resaltar que, en ocasiones, este comportamiento puede ser esperado, puesto que la geometría tridimensional del terreno puede favorecer la obtención de factores de seguridad más altos, o en algunos casos, hasta podrían obtenerse FS menores, de ahí la importancia de realizar ambos análisis y aplicar el adecuado criterio técnico del ingeniero geotecnista para establecer el valor más adecuado. Adicionalmente, es necesario indicar una vez más, que los resultados presentados corresponden a de un análisis de estabilidad preliminar que no considera la presencia de un nivel freático y ninguna de las obras de contención proyectadas para este proyecto, puesto que aún no se dispone de esta información. Estas últimas condiciones de evaluación, así como cualquier otra condición crítica deberá ser considerada en el diseño definitivo.

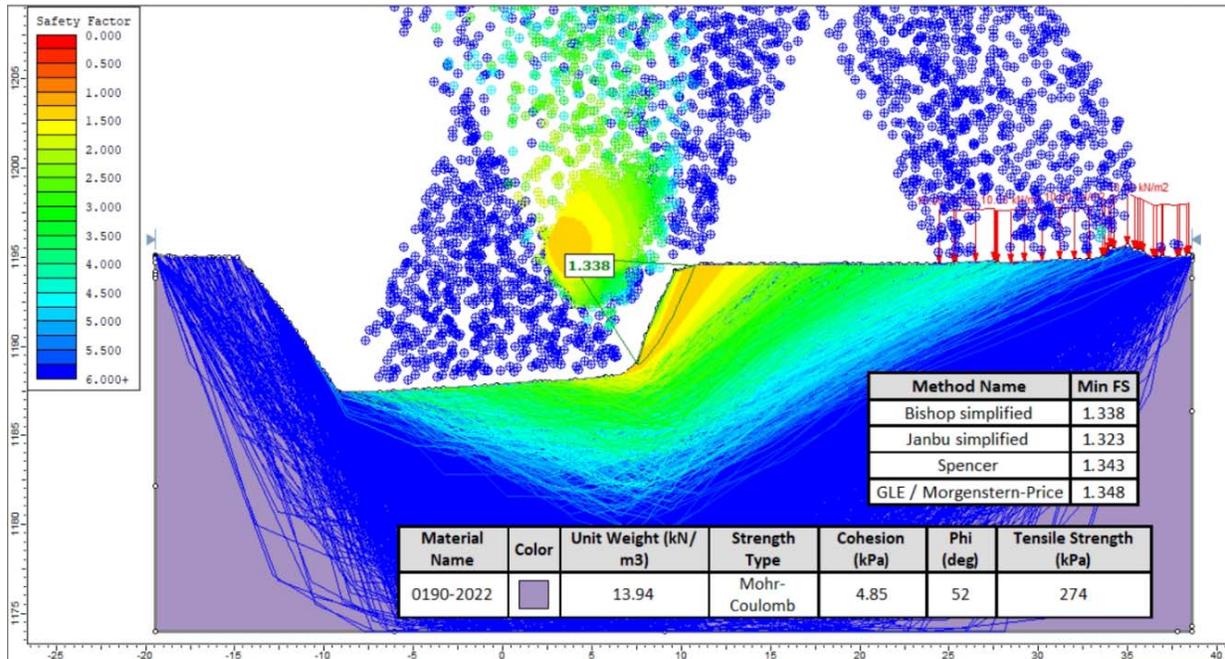
Figura 11. Sección B: Sección transversal del talud para la región con factor de seguridad más bajo utilizando la metodología de GLE/Morgenstern-Price en el Sitio 1.

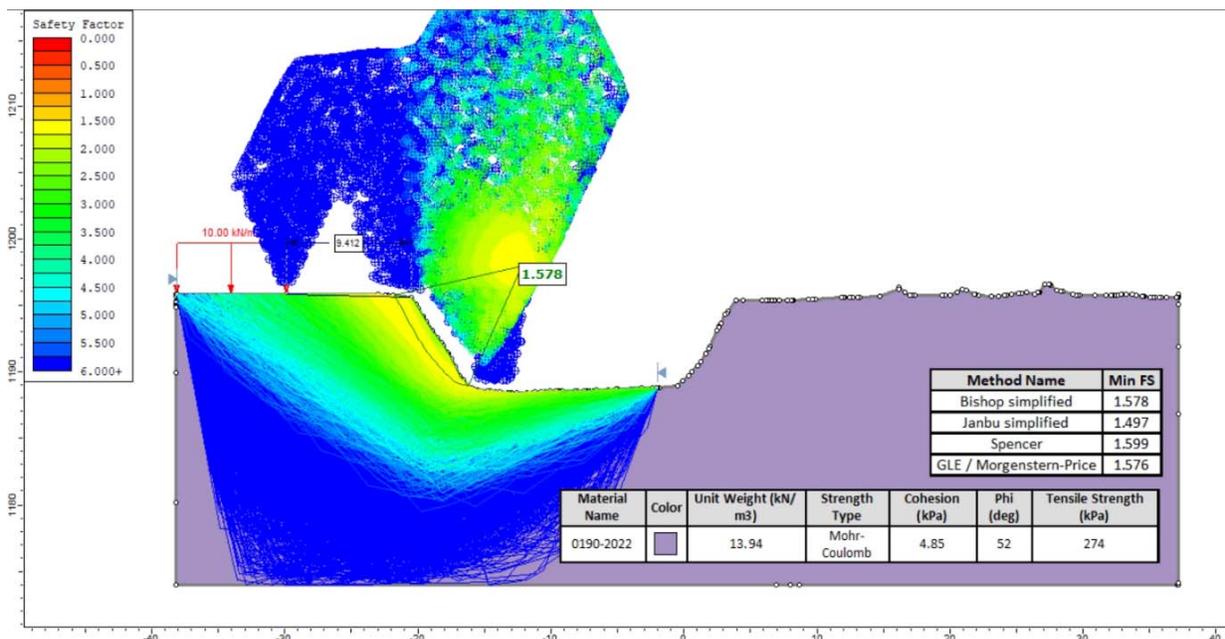
Figura 12. Sección C: Sección transversal supuesta con el avance y alineamiento de la excavación (sentido oeste-este) para evaluar sobrecargas de viviendas próximas a la corona del talud en el Sitio 1.

Por su parte, en el caso de la Figura 12, los valores de los FS en general cumplen con los valores mínimos recomendados por el CGTLCR de 1,5 lo cual sugiere que, desde el punto de vista de los análisis realizados con el Método Equilibrio Limite (MEL), los taludes tendrán un desempeño adecuado. Adicionalmente, debe tenerse en consideración que estas simulaciones no están tomando en cuenta el aporte que tendrá el muro de pantalla de pilotes que está proyectado construirse en esta sección, lo cual puede permitir un aumento en los factores de seguridad. Debido a esto, se sugiere acompañar y garantizar el proceso constructivo del muro de pilotes proyectado en este sitio para asegurar el buen desempeño de la obra.

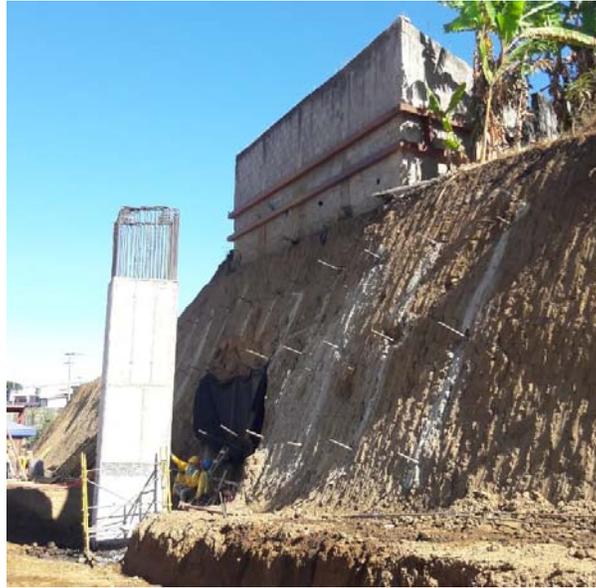
Figura 13. Talud de corte cercano a la tapia de una edificación en el Sitio 2.

Por su parte, tal y como se había mencionado en el informe EIC-Lanamme-INF-0130-2022, fue posible observar el corte de un talud de una de las pilas del futuro viaducto que se encuentra al ras de la tapia de una edificación (ver Figura 13), por lo que en la Figura 14, se muestran los resultados obtenidos de una transversal en este sitio para evaluar de forma preliminar la estabilidad del talud, nuevamente los valores de los FS en general cumplen con los valores mínimos recomendados por el CGTLCR de 1,5 lo

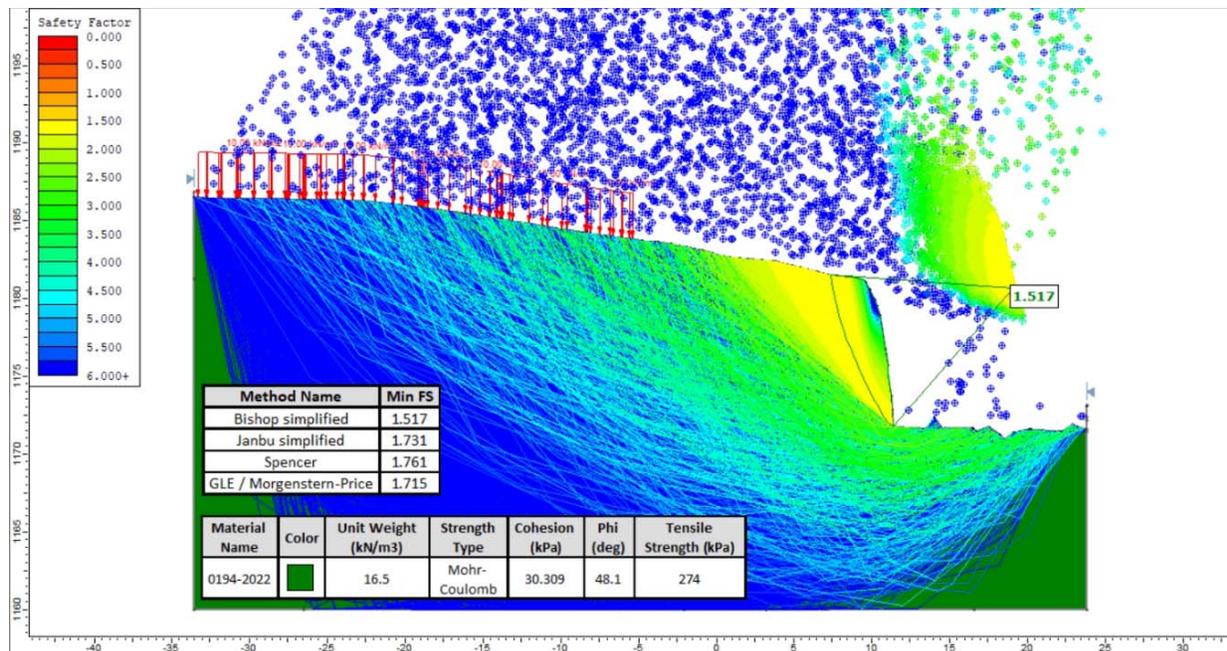
Figura 14. Sección D: Sección transversal del talud próximo a la tapia de una edificación en el Sitio 2.

cual sugiere que, desde el punto de vista de los análisis realizados con el Método Equilibrio Limite (MEL) un desempeño adecuado. Como se detallará más adelante, también fueron realizados análisis adicionales de deformabilidad en esta misma sección para verificar que no se generarían afectaciones a las edificaciones que se encuentran en la zona superior del talud.

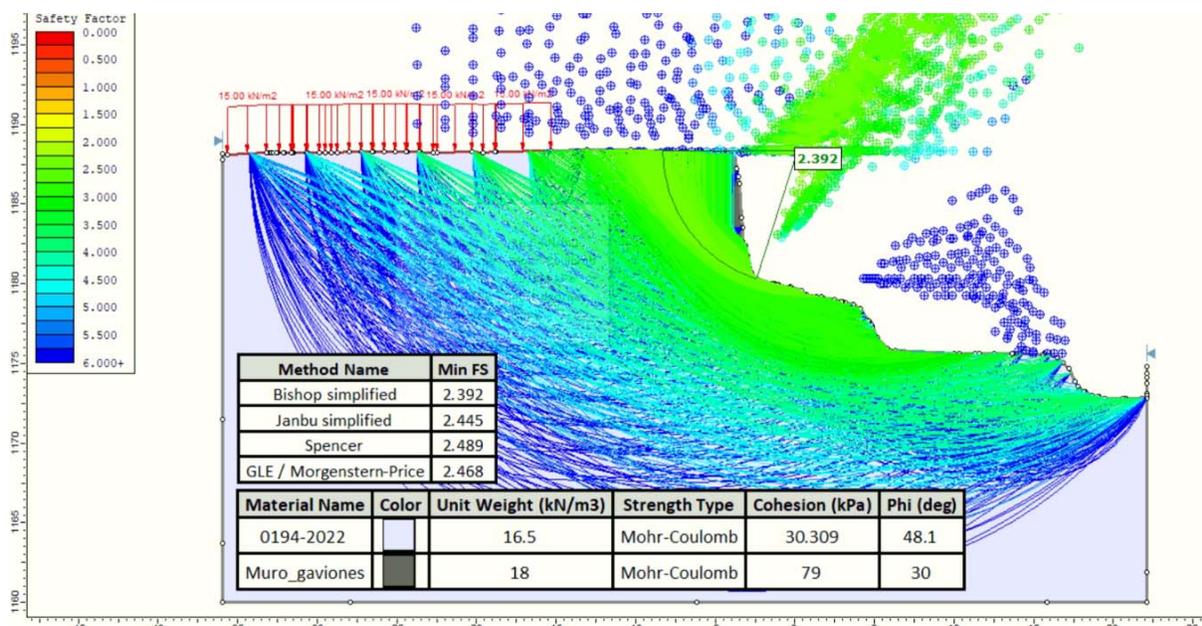
Figura 15. Sección E: Sección transversal del talud próximo a MACOPA, utilizando el método de la cohesión equivalente en el muro de gaviones en el Sitio 2.

La Figura 15 muestra los resultados obtenidos, los cuales también indica valores de FS superiores a 2,392, valor superior valor de 1,5 recomendado por el CGTLCR de 1,5 lo cual sugiere un desempeño adecuado.

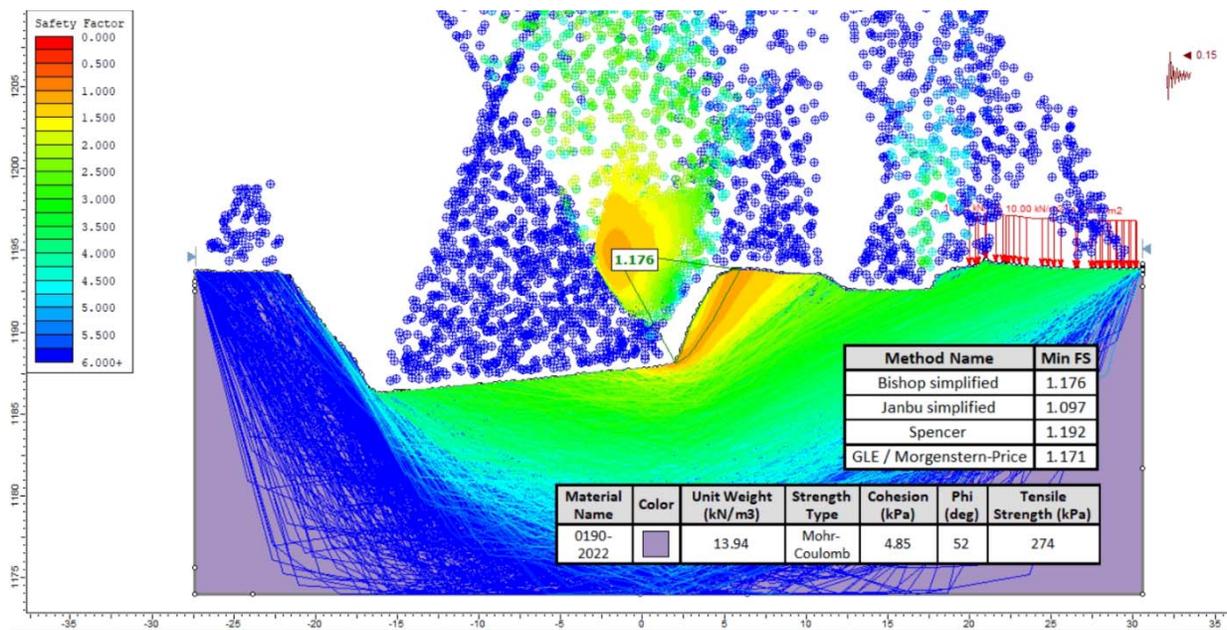
Figura 16. Sección A: Sección transversal del talud y factor de seguridad para la región con los factores de seguridad más bajos en el Sitio 1 – Análisis pseudo-estático.

Las Figura 16, 17 y 18, corresponden a los resultados obtenidos en las mismas secciones transversales del Sitio 1. Como se puede observar, la mayoría de los factores de seguridad son muy próximos o ligeramente mayores al  $FS > 1,1$  recomendado por el CGTLCR, lo cual sugiere desde el punto de vista del MEL desempeños adecuados de los taludes. Adicionalmente, si se tiene en consideración que estas simulaciones no están tomando en consideración el aporte que tendrá la pantalla de pilotes que está proyectada construir en esta sección, es de esperar que los factores de seguridad con la inclusión de la pantalla de pilotes tengan valores mucho más altos que la recomendación del CGTLCR, mostrando nuevamente la importancia de garantizar y asegurar la construcción del muro de pilotes proyectado en este sitio. Por su parte, los análisis definitivos, que incluyan la presencia de niveles freáticos o cualquier otra condición crítica, eventualmente también pueden reducir los factores de seguridad obtenidos, de ahí la importancia de incluir también estos análisis para estimar el comportamiento final esperado del proyecto.

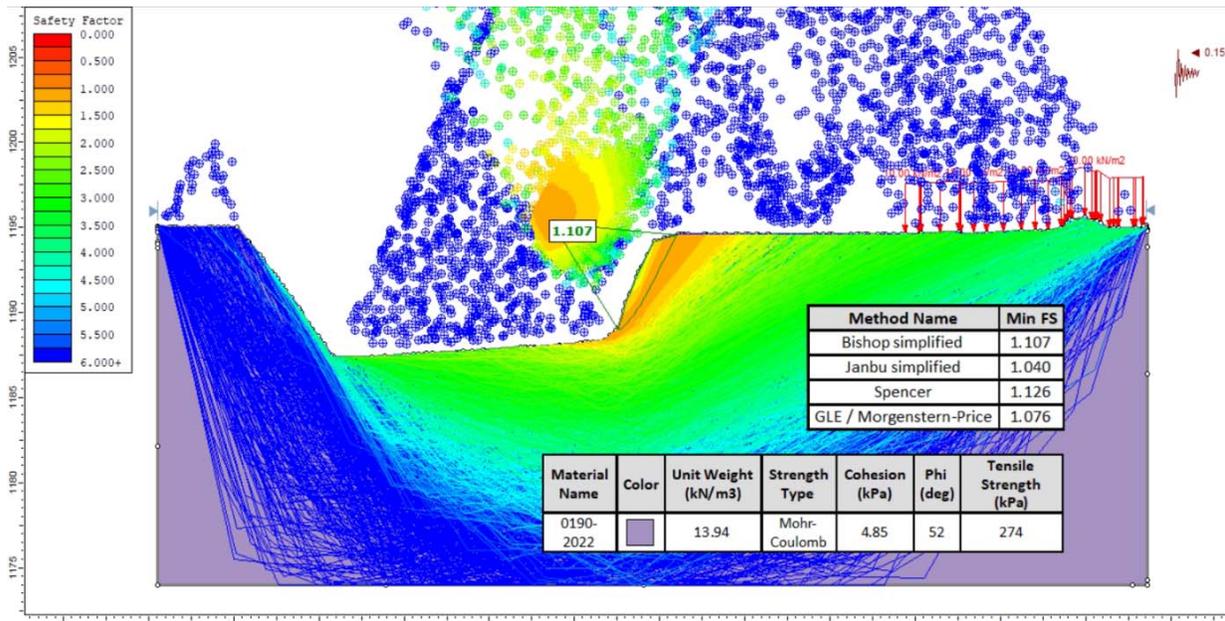
Figura 17. Sección B: Sección transversal del talud para la región con factor de seguridad más bajo utilizando la metodología de GLE/Morgenstern-Price en el Sitio 1 – Análisis pseudo-estático.

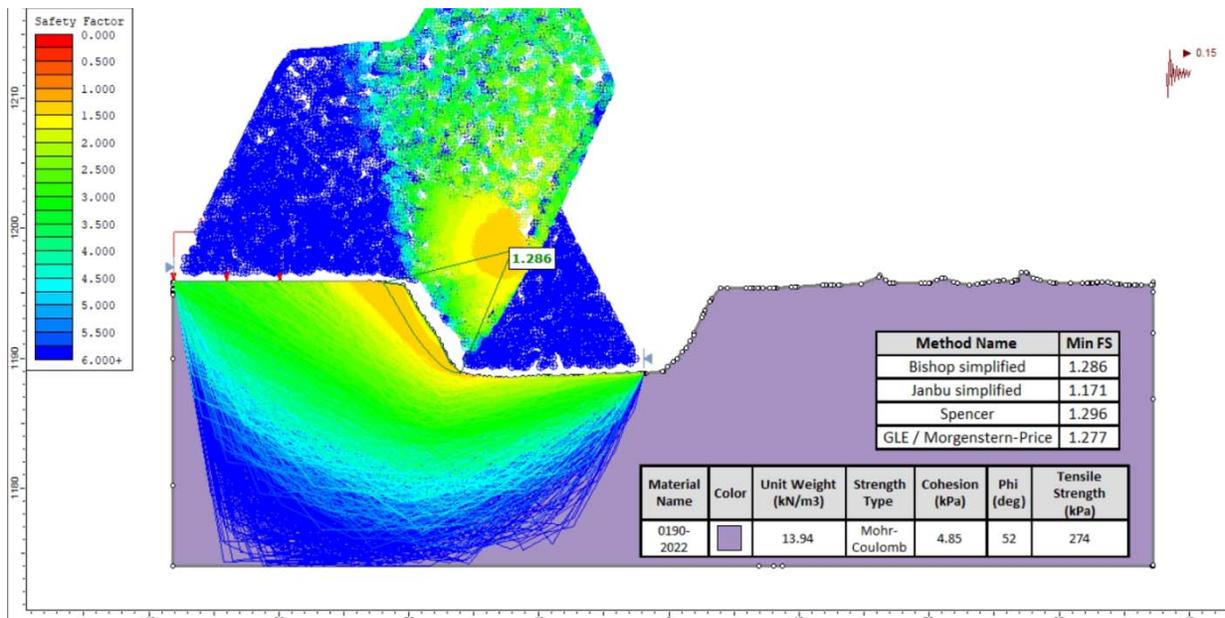
Figura 18. Sección C: Sección transversal supuesta con el avance y alineamiento de la excavación (sentido oeste-este) para evaluar la sobrecarga de viviendas próximas a la corona del talud en el Sitio 1 – Análisis pseudo-estático.

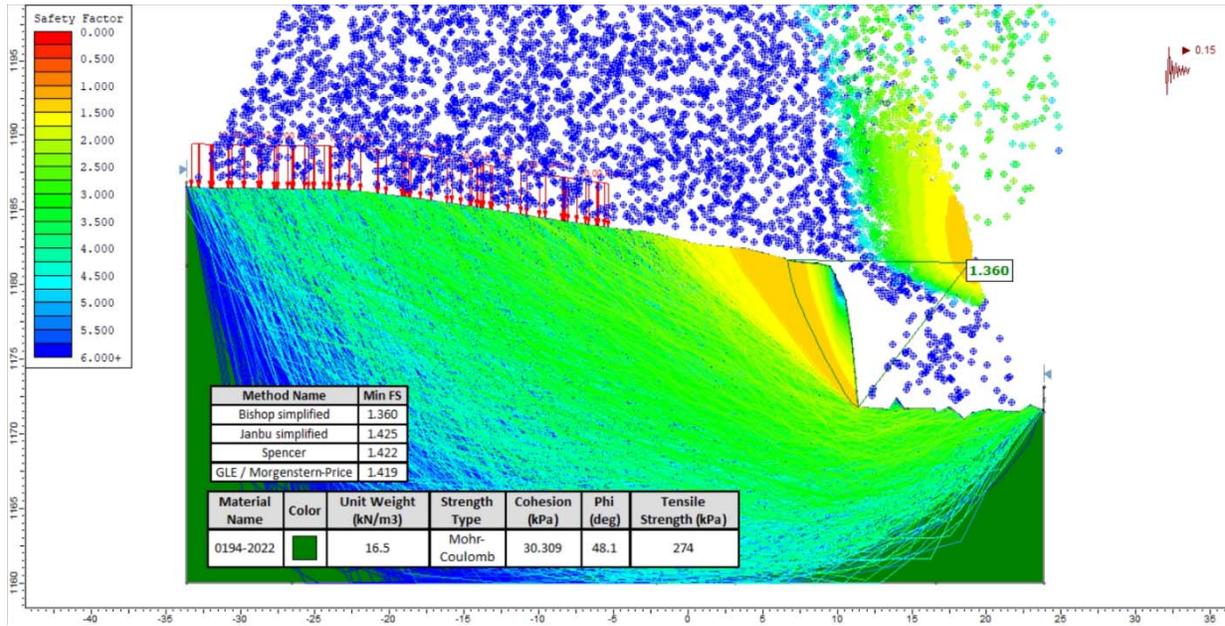
Figura 19. Sección D: Sección transversal del talud próximo a la tapia de una edificación en el Sitio 2 – Análisis pseudo-estático.

Por su parte, las Figuras 19 y 20 corresponden a los resultados obtenidos en las mismas secciones transversales del Sitio 2. En estos casos, los factores de seguridad obtenidos presentan valores superiores a 1,360, valor que supera la recomendación del CGTLCR de  $FS > 1,1$  lo cual sugiere desde el punto de vista del MEL desempeños adecuados de los taludes o secciones transversales analizadas.

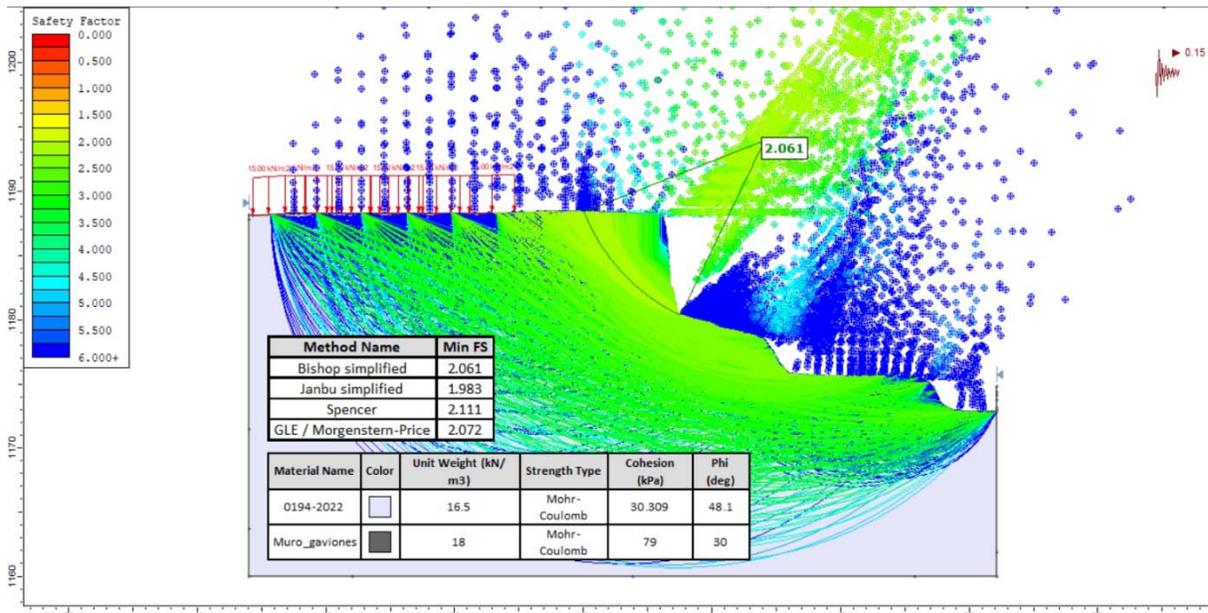
Figura 20. Sección E: Sección transversal del talud próximo a MACOPA, utilizando el método de la cohesión equivalente en el muro de gaviones en el Sitio 2 – Análisis pseudo-estático.

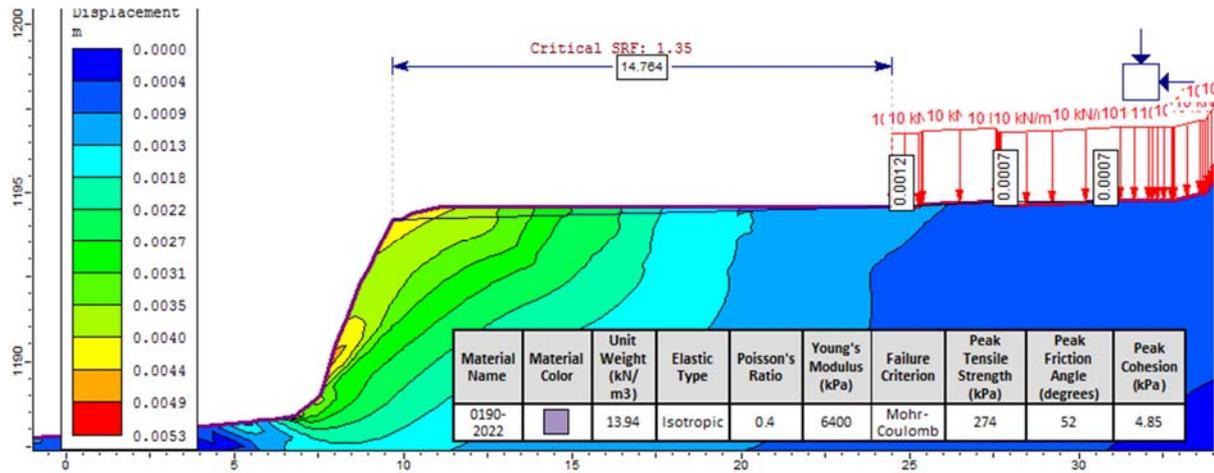
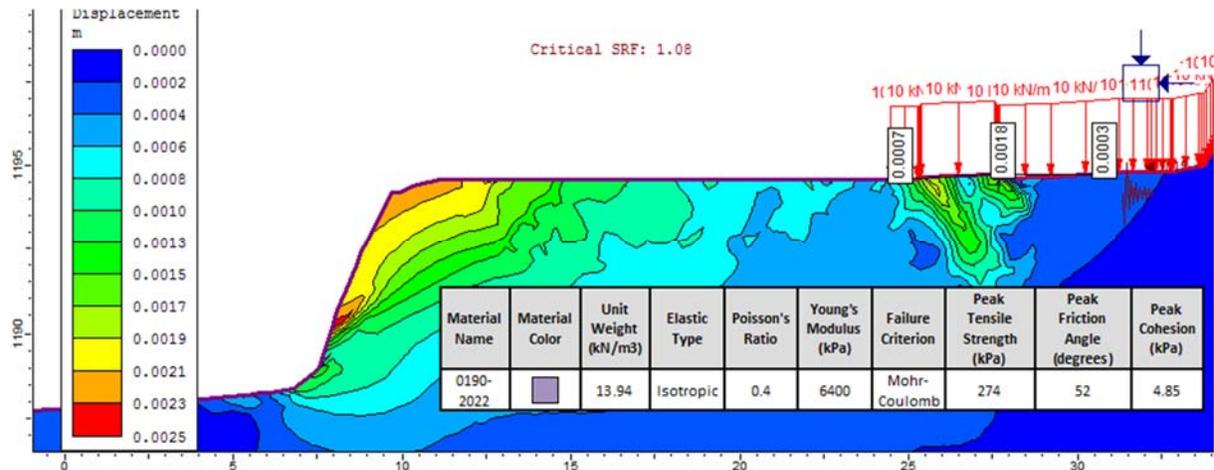
(a) Condición estática

(b) Condición pseudo-estática

Figura 21. Sección A: Sección transversal del talud y factor de seguridad para la región con los factores de seguridad más bajos en el Sitio 1.

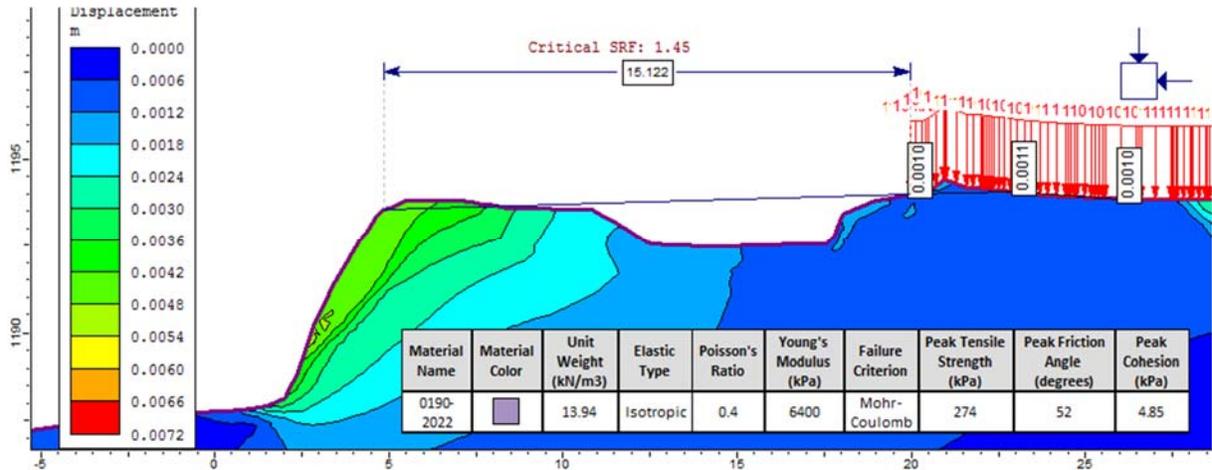
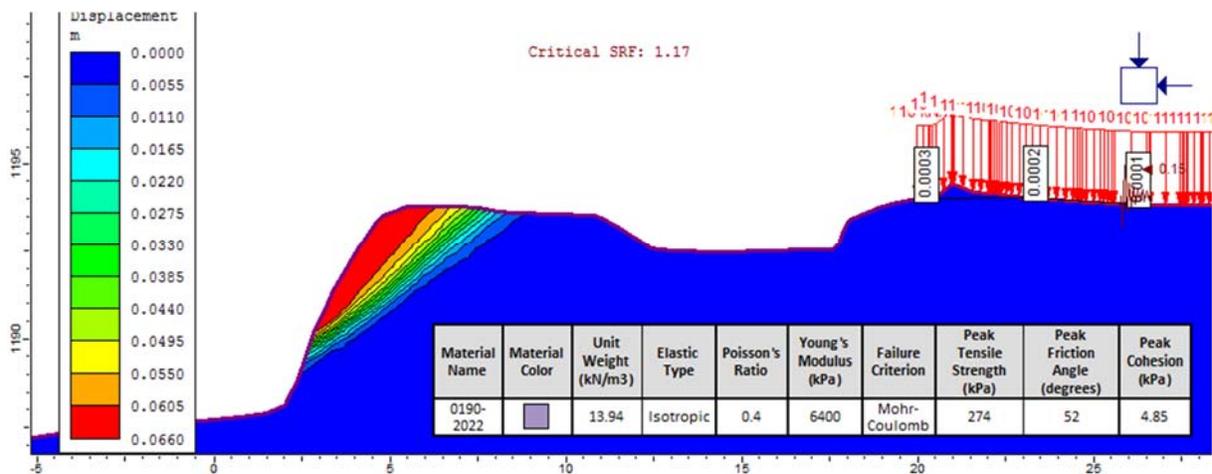
(a) Condición estática

(b) Condición pseudo-estática

Figura 22. Sección B: Sección transversal del talud para la región con factor de seguridad más bajo utilizando la metodología de GLE/Morgenstern-Price en el Sitio 1.

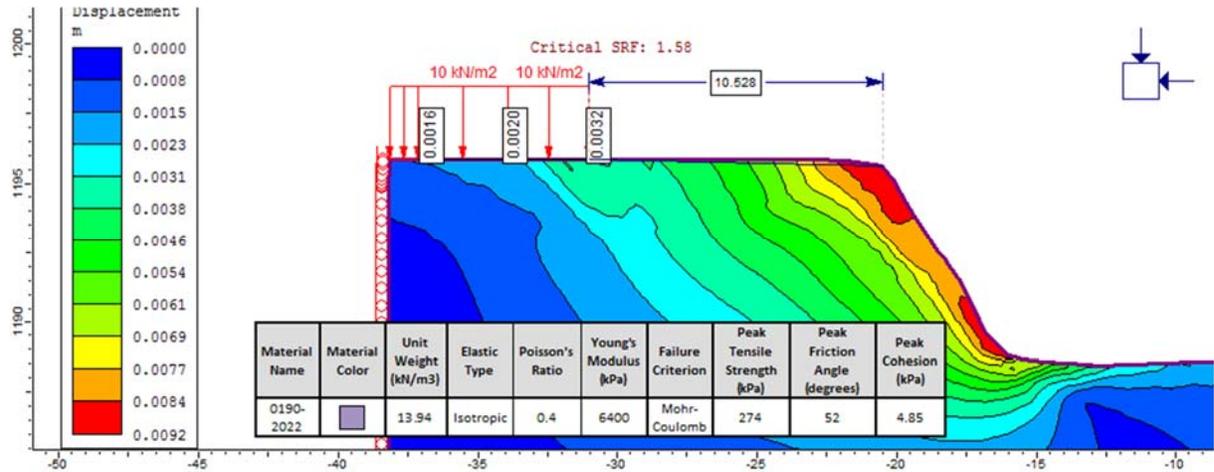
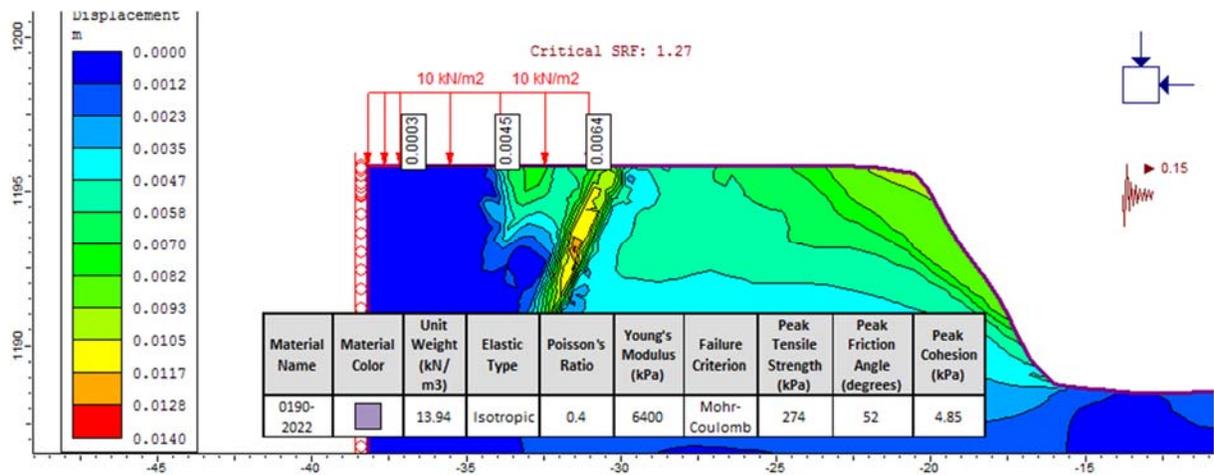
(a) Condición estática

(b) Condición pseudo-estática

Figura 23. Sección C: Sección transversal supuesta con el avance y alineamiento de la excavación (sentido oeste-este) para evaluar la sobrecarga de viviendas próximas a la corona del talud en el Sitio 1.
