## Programa de Ingeniería Geotécnica

Informe: EIC-Lanamme-INF-0472-2022

# Evaluación preliminar de factores de seguridad y deformaciones en las obras de excavación de la Unidad Funcional 5

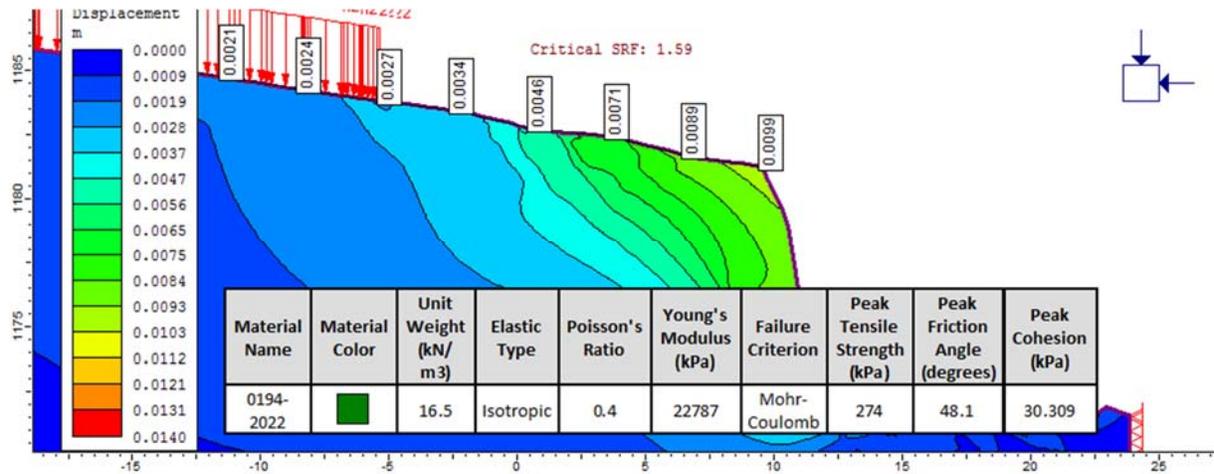
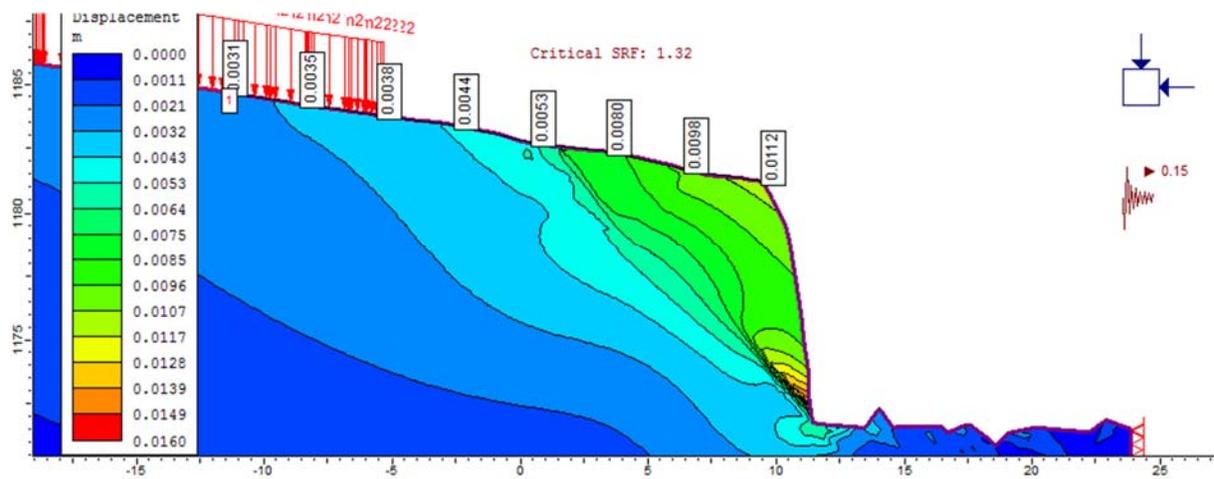
(a) Condición estática

(b) Condición pseudo-estática

Figura 24. Sección D: Sección transversal del talud próximo a la tapia de una edificación en el Sitio 2.

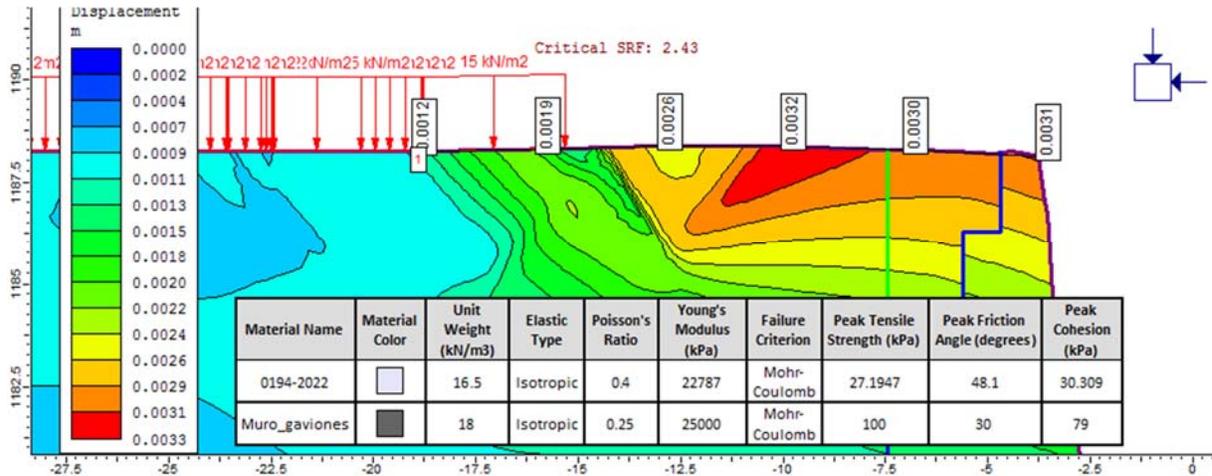
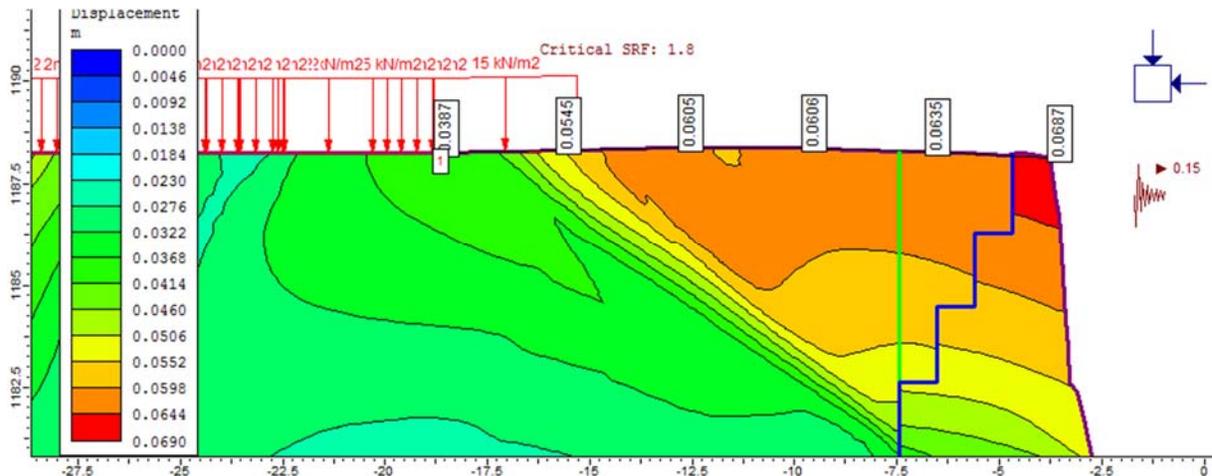
(a) Condición estática

(b) Condición pseudo-estática

Figura 25. Sección E: Sección transversal del talud próximo a MACOPA, utilizando el método de la cohesión equivalente en el muro de gaviones en el Sitio 2.

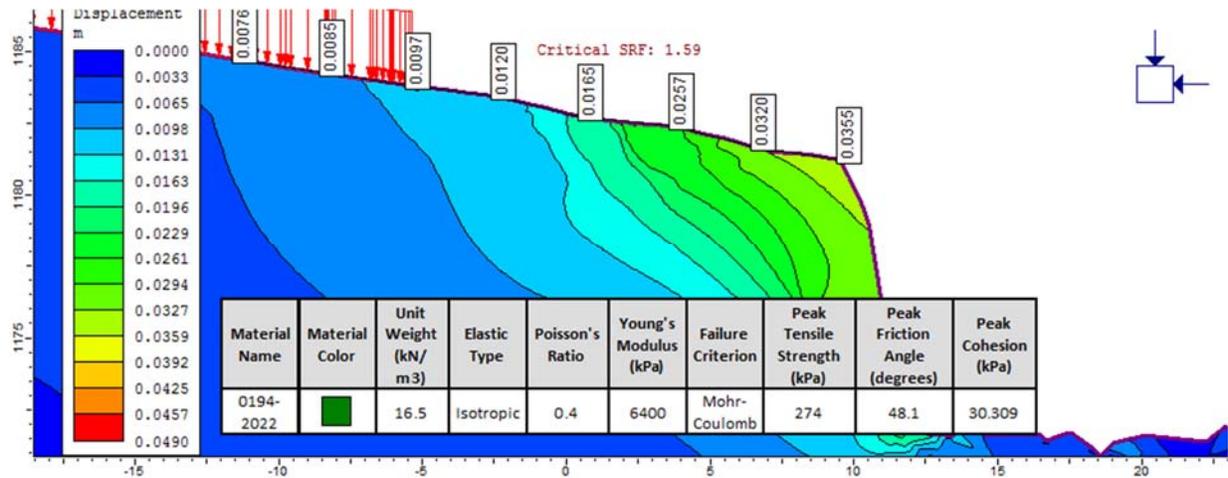
Figura 26. Sección D: Sección transversal del talud próximo a la tapia de una edificación en el Sitio 2, para la condición estática y un módulo de elasticidad de 6400 kPa.

La respuesta de esta pregunta, va depender desde el punto de vista que sea analizado. Desde la perspectiva de los análisis de MEL y MEF, la variación del valor de módulo de elasticidad no cambia los valores de los factores de seguridad obtenidos en las simulaciones. Sin embargo, desde el punto de vista de la deformabilidad existen variaciones significativas en la magnitud de los asentamientos esperados. Esto puede observado cuando se compara la Figura 26 y la Figura 24(a) para la condición estática para los módulos de elasticidad de 6400 y 22787 kPa, respectivamente, donde se puede notar que con valores más bajos de módulo de elasticidad se obtienen deformaciones totales mayores. Así pues, la Tabla 5, muestra los valores de los factores de seguridad (FS) aplicando el MEL y el MEF para estas condiciones, adicionalmente se resumen los valores de las deformaciones horizontales, verticales y totales obtenidos de las simulaciones realizadas. Los valores de los asentamientos diferenciales fueron determinados con una separación de 3,0 m.

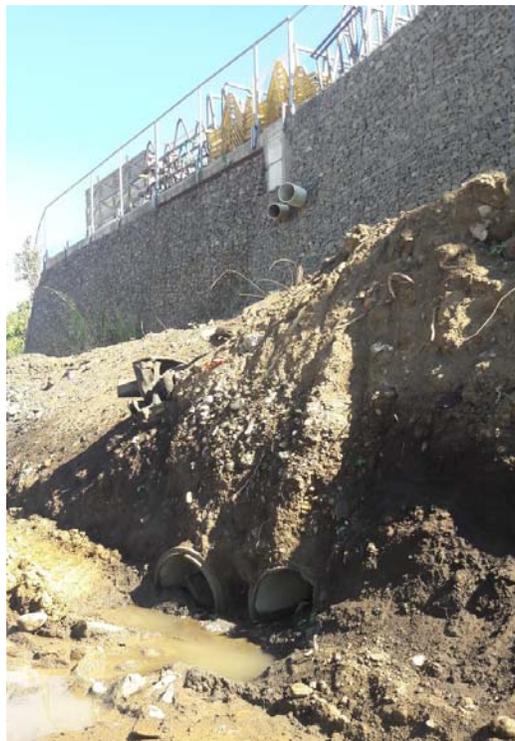
Figura 27. Presencia de estrato de suelo y desfogue de aguas próximo a la base del muro de gaviones de MACOPA en el Sitio 2.

Otros aspectos que son importantes resaltar, los cuales fueron observados en una visita de campo realizada el día 6 de abril de 2022, se muestran en la Figura 27 y 28. En el primer caso, en la Figura 27, se observa la presencia de un estrato o “lente” de suelo con una coloración más oscura que el resto del terreno, lo cual sugiere propiedades de caracterización y de resistencia diferentes a las observadas en la superficie del Sitio 2 y del material que fue muestreado en febrero de este mismo año. Este aspecto resalta la importancia que tiene la campaña geotécnica que debe realizarse para obtener un modelo geotécnico representativo de la estratigrafía y las propiedades de los materiales presentes en el sitio. Adicionalmente a la presencia de este material, se observa la presencia de tuberías y un desfogue de aguas, que se puede suponer son aguas residuales de alguna de las edificaciones cercanas. Ante esta situación, debe tenerse en consideración que la presencia de agua puede modificar (reduciendo) de manera importante la resistencia del material y aumentando su deformabilidad, ambos aspectos son críticos y, por lo tanto, deben ser considerados por el ingeniero responsable por la evaluación y diseño definitivo a la luz de cumplir con los requerimientos del proyecto y seguridad de la infraestructura aledaña al proyecto, e incluso se resalta la importancia del acompañamiento de un ingeniero geotecnista durante la construcción del proyecto para atender oportunamente cualquier situación similar o bien, inesperada.

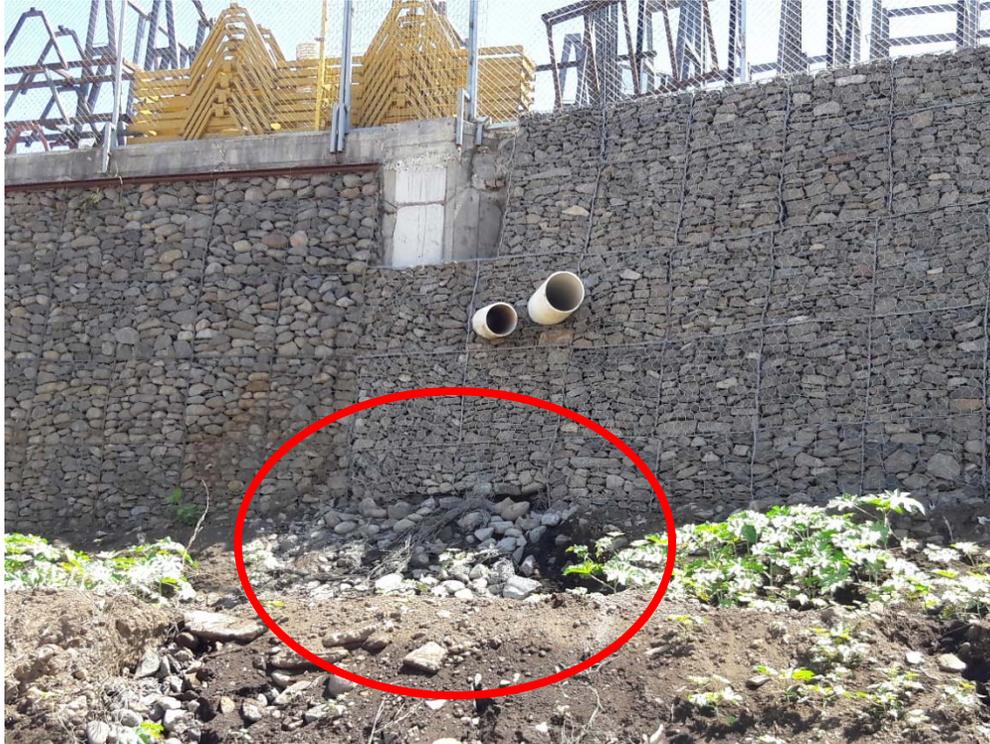
Figura 28. Deterioro observado en la parte inferior del muro de gaviones de MACOPA en el Sitio 2.

Por su parte, en la Figura 28, se observa un deterioro importante en la parte inferior del muro de gaviones existente, el cual por su tamaño y localización puede comprometer la estabilidad general del muro. Se desconoce si este deterioro existía antes de los trabajos de corte en el terreno, o si bien, fue resultado de algunas de las actividades de excavación. Vale mencionar, una vez más, que tanto el informe EIC-Lanamme-0130-2022, como el “Informe de visita: 28 de setiembre del 2021” del Ing. David Ulloa recomiendan y solicitan los resultados de análisis de dicho muro gaviones, así como también del muro de llantas, para determinar la estabilidad de ambos muros antes y durante el trabajo de movimiento de

tierras. Lo anterior, toma una mayor relevancia cuando se considera el deterioro mostrado en la Figura 28. Así mismo, también es recomendable determinar de quien es la responsabilidad de asumir el atendimento oportuno este deterioro, ya sea por parte del propietario, el contratista o la Administración, a fin de que de evitar problemas económicos por indemnizaciones que pudieron ser previstas y prevenidas durante la construcción de la obra
