Laboratorio Nacional de
Materiales y Modelos Estructurales

Proyecto: LM-PI-GM-03-12

EVALUACIÓN DE LA RED VIAL CANTONAL DE LA UNIÓN: TRAMOS HOMOGÉNEOS

Preparado por:
Unidad de Gestión Municipal

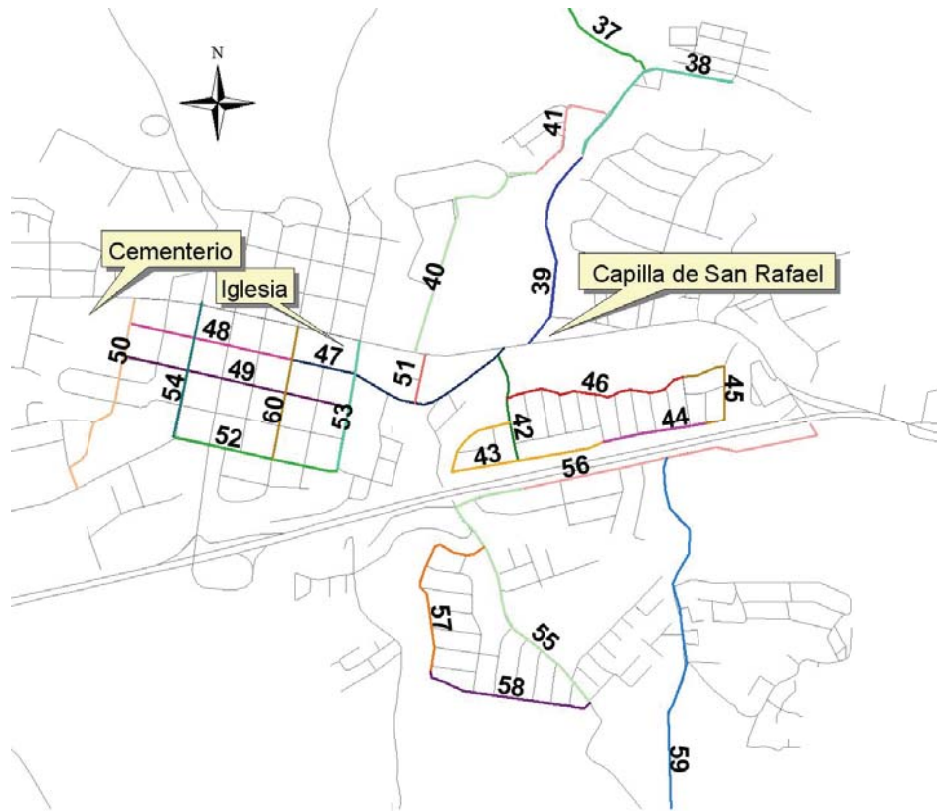
Figura 7. Tramos homogéneos de los cuadrantes centrales del distrito de Tres Ríos del cantón de La Unión.

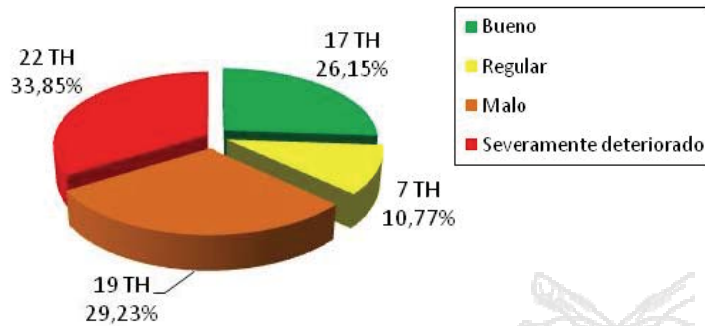
Figura 11. Gráfico de porcentaje de tramos homogéneos clasificados según el FWD promedio.

Para cada categoría de condición estructural se realiza un análisis en el que se determinan la cantidad de metros lineales y cantidad de tramos homogéneos asociados, los cuales se sintetizan en las figuras 11 y 12.

En las figuras anteriores es posible observar que más de una tercera parte de los kilómetros evaluados poseen una estructura del pavimento severamente deteriorado, por lo tanto deficiente capacidad para soportar las cargas de tránsito a las que se ve sometida. Si se considera la longitud total evaluada cerca del 70% (severamente deteriorado y mala condición estructural) no cuenta con la capacidad suficiente para soportar las solicitaciones de carga del volumen vehicular. Por otro lado, es importante rescatar que poco más del 22,3% cuenta con una buena capacidad estructural, lo que representa 9,1 km de las rutas definidas como principales.

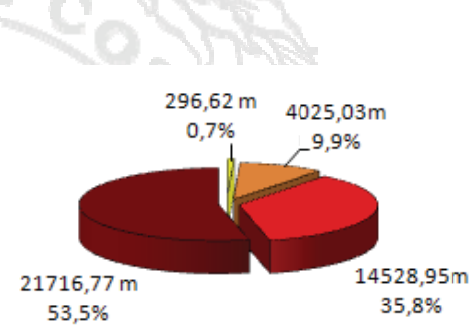
Figura 16. Gráfico de porcentaje de kilómetros clasificados según el IRI promedio.

La distribución de la cantidad de tramos homogéneos y de los metros lineales asociados a cada categoría de IRI se muestra porcentualmente en la siguiente tabla y figuras. De los cuales se destaca que más del 50% de la red evaluada posee IRI superior a 10,0 m/km, correspondiente a una vía sumamente irregular y valores de IRI asociados a rutas de lastre. La irregularidad en la superficie de ruedo implica un mayor costo de operación para los usuarios, mayor tiempo de viaje y un viaje poco confortable sobre estos tramos, por otro lado ocasiona un deterioro acelerado de la estructura, debido a las cargas dinámicas que se ve sometida ocasionado por el golpeteo de los vehículos al pavimento al transitar por una ruta irregular.

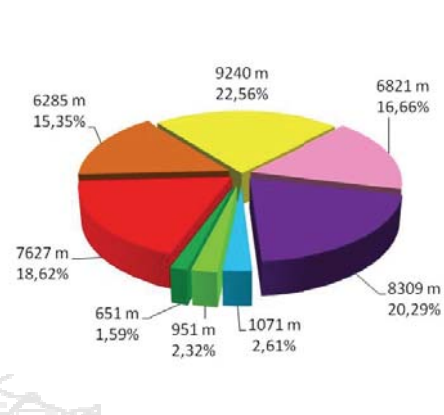
Figura 28. Gráfico de de metros asociados a diferentes rangos de SAI promedio.

Es posible observar que poco más de la tercera de la red posee condiciones intermedias de condición estructural, entre 40% y 60%, únicamente el 21,3% de los kilómetros evaluados poseen un SAI superior al 60%, lo que indica una capacidad estructural de regular a buena, mientras que el restante 42% posee condiciones bastante deficientes con un índice estructural (SAI) inferior al 40%.

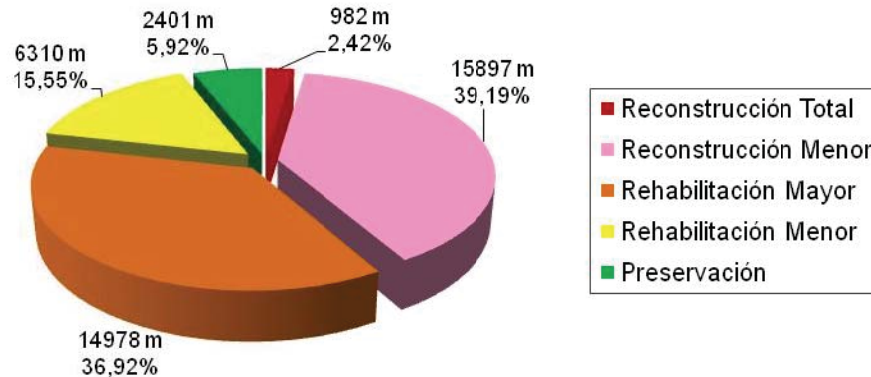
Figura 40: Tipos de intervención requerida para la red vial cantonal evaluada en La Unión.
