Informe: EIC-Lanamme-INF-0874-2023

Informe de visita al proyecto Mejoramiento del drenaje pluvial de las Rutas Nacionales No. 218 y No. 219, Loyola – Colegio Seráfico

INFORME FINAL

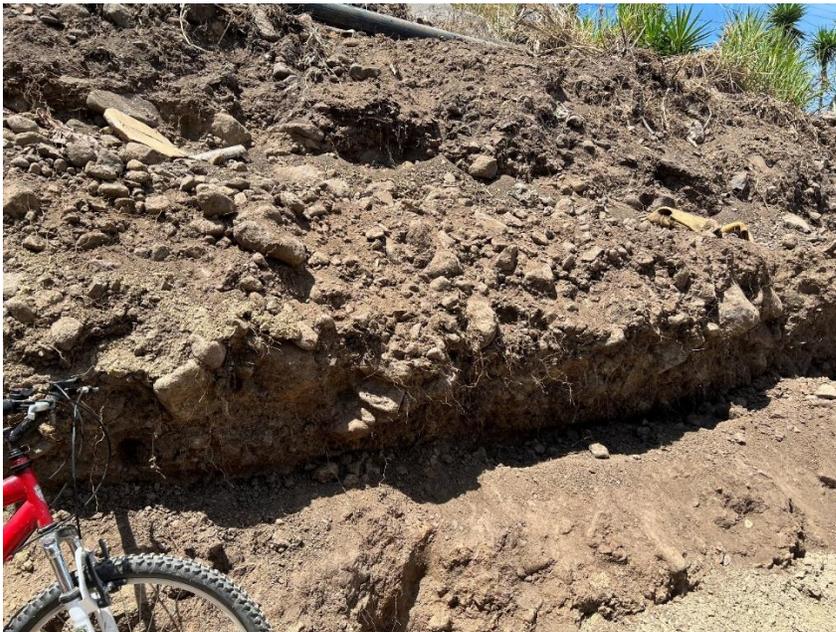
Figura 1 Conformación de taludes en la excavación de la gaveta para tubería

Durante la visita del proyecto “Mejoramiento del drenaje pluvial de las Rutas Nacionales No. 218 y No. 219, Loyola – Colegio Seráfico” es posible observar que el sitio está compuesto por un material que es producto de una mezcla de bloques de roca en su mayoría redondeados, inmersos en una matriz de suelo, que permite generar taludes de excavación estables en la condición de humedad en la que se encontraban los materiales en dicho momento. Esto se puede observar en la Figura 1.

Aunado a la condición natural del material, está el hecho de que no se observó un adecuado sistema de manejo de aguas de escorrentía superficial, que podría generar problemas de erosión en el material de los taludes y se podría presentar eventualmente alguna dificultad en cuanto a la estabilidad de los mismos. Es por ello que se considera aconsejable implementar algún sistema de manejo de aguas de escorrentía superficial, a pesar de que se trate de una excavación de carácter temporal.

A pesar de ello, existe preocupación de que cuando se consolide la época lluviosa, los taludes puedan cambiar de condición y se generen situaciones de inestabilidad en los mismos. Por tal motivo, se considera recomendable monitorear constantemente la condición de los materiales ante la influencia que pudiese tener la época de lluvia en estos.

- A pesar de que los taludes se observan estables por la génesis del material de la zona, se considera recomendable protegerlos de la presencia e influencia del agua de escorrentía superficial que puede incrementar por el inicio de la época lluviosa y así evitar la erosión y posible inestabilidad del terreno

- Por tal motivo, se sugiere trabajar en la colocación de un sistema temporal de manejo de aguas de escorrentía superficial para evitar los problemas de erosión e inestabilidad que se puedan generar por la presencia de las lluvias

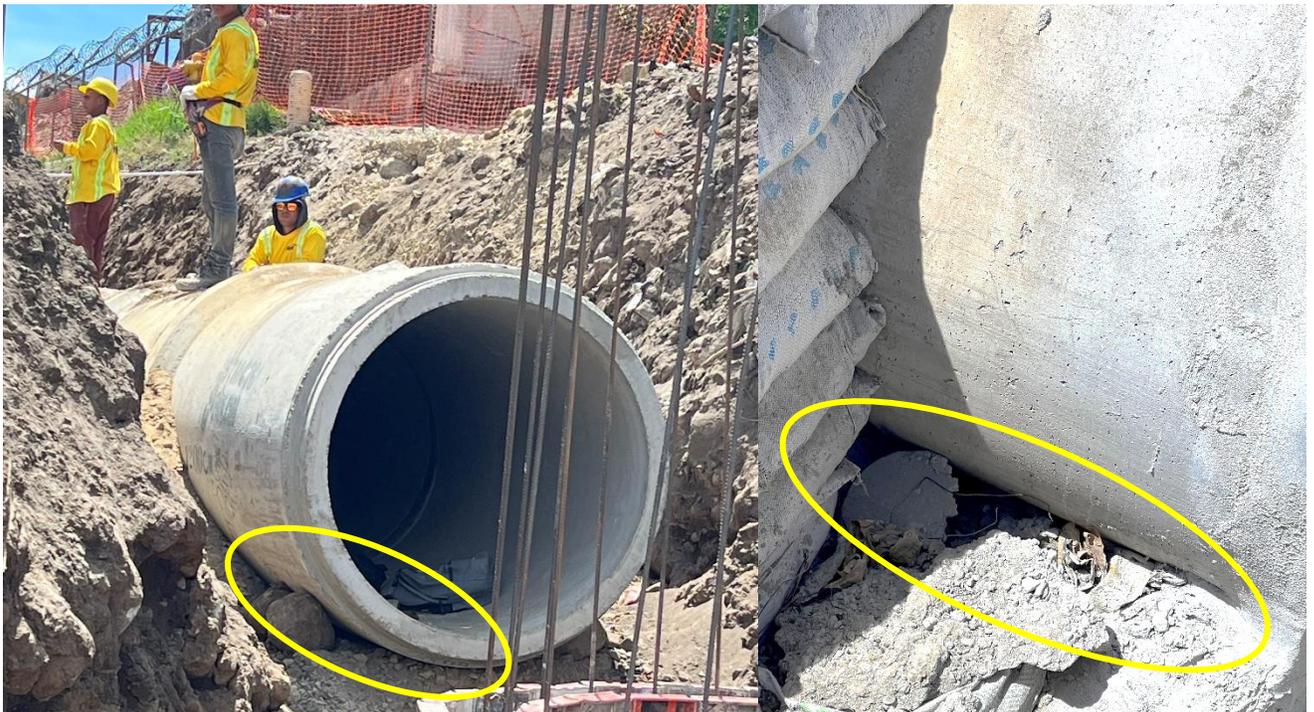
Figura 2 *Aparente ausencia de cama de apoyo en la instalación de tuberías*

Un aspecto que destacar observado durante la visita es que pareciera no existir una cama de apoyo material granular adecuada para la tubería y que más bien esta se apoya sobre la superficie del suelo excavado. Esta situación se muestra en la Figura 2. Cabe recordar que, para la instalación de este tipo de tuberías para uso pluvial, existe la norma costarricense INTE C230, la cual indica los requerimientos de materiales y constructivos a cumplir para colocar este tipo de sistema pluvial con tubería de concreto.

- Seguir las recomendaciones dadas por la norma INTE C230 para la instalación de tuberías para los sistemas pluviales, sobre todo cuando se trata de la colocación de camas de apoyo para el tubo de concreto

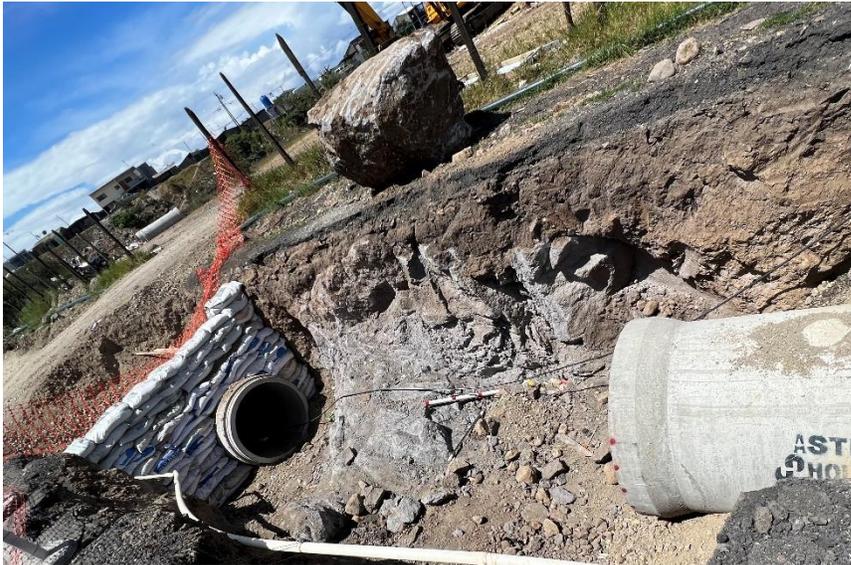
Figura 3 Roca encontrada en la excavación del sistema pluvial

Por último, y dada la génesis del sitio donde se está colocando este sistema pluvial, se ha encontrado una roca durante la excavación que aún no ha podido ser removida. Esto se muestra en la Figura 3.

Se conoce que esta roca se ha tratado de remover con métodos mecánicos con el uso de un martillo hidráulico, pero no ha sido exitoso, por lo que se recomienda utilizar otros métodos como la colocación de morteros expansivos para romper la roca y así con mayor facilidad remover las zonas que impiden la colocación de la cama de apoyo que debe colocarse para sobre ella instalar la tubería de concreto, o bien como último recurso hacer uso de explosivos con voladuras controladas para quebrar la roca y eliminar los bloques de roca que queden.

- Experimentar con otras metodologías de remoción de material, tales como uso de morteros expansivos o bien voladuras controladas de explosivos, para eliminar la roca encontrada en la excavación del sistema pluvial
