Laboratorio Nacional de  
Materiales y Modelos Estructurales

Proyecto: LM-PI-GM-04-12

**EVALUACIÓN DE LA RED VIAL CANTONAL  
DE CARRILLO:  
DIAGNÓSTICO Y ANÁLISIS DE TRAMOS  
HOMOGÉNEOS RED VIAL CANTONAL DE  
FILADEFIA**

San José, Costa Rica  
Abril, 2012

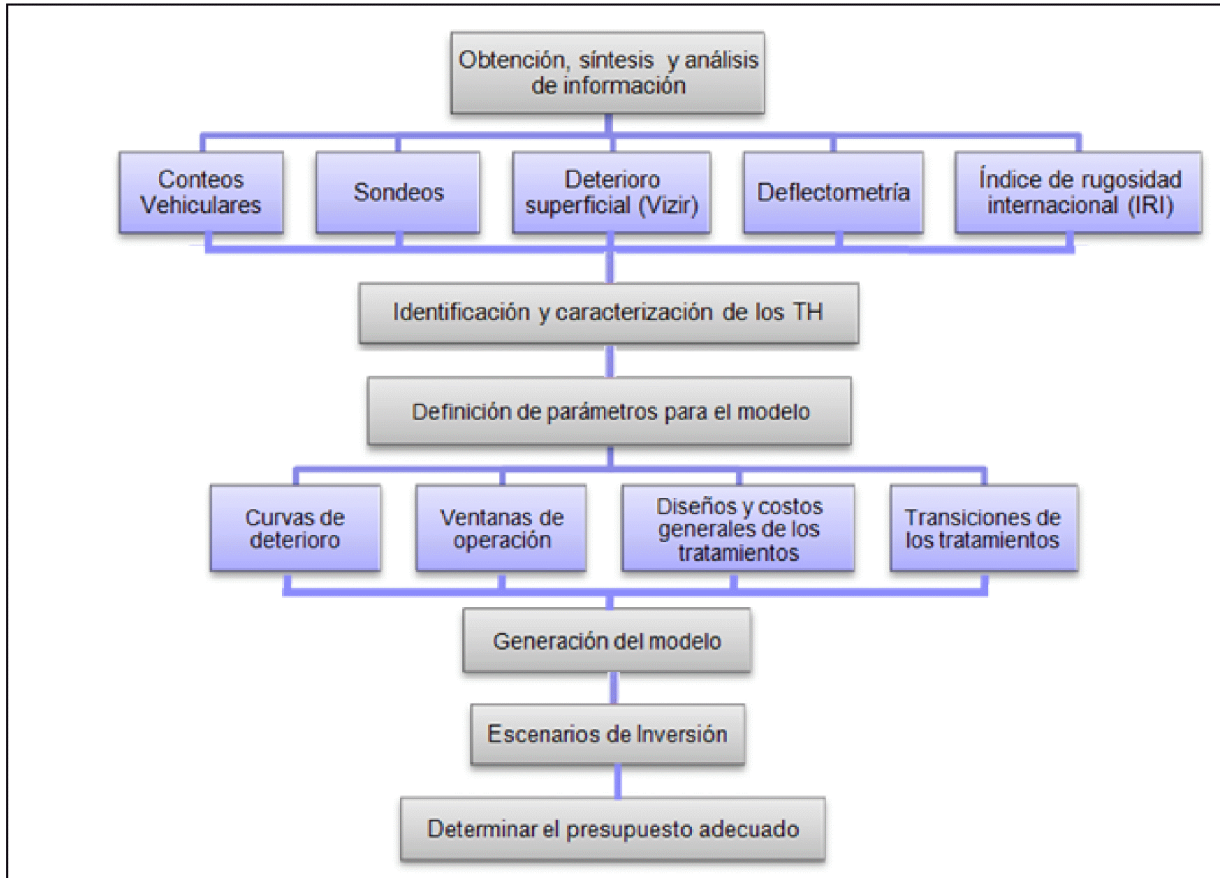
**Figura 3.** Esquema metodológico.

A continuación se presenta el esquema metodológico implementado para determinar el diagnóstico de la RVC y obtener, a partir de los datos generados por el diagnóstico, diferentes escenarios de inversión, acorde con las posibilidades financieras del municipio.

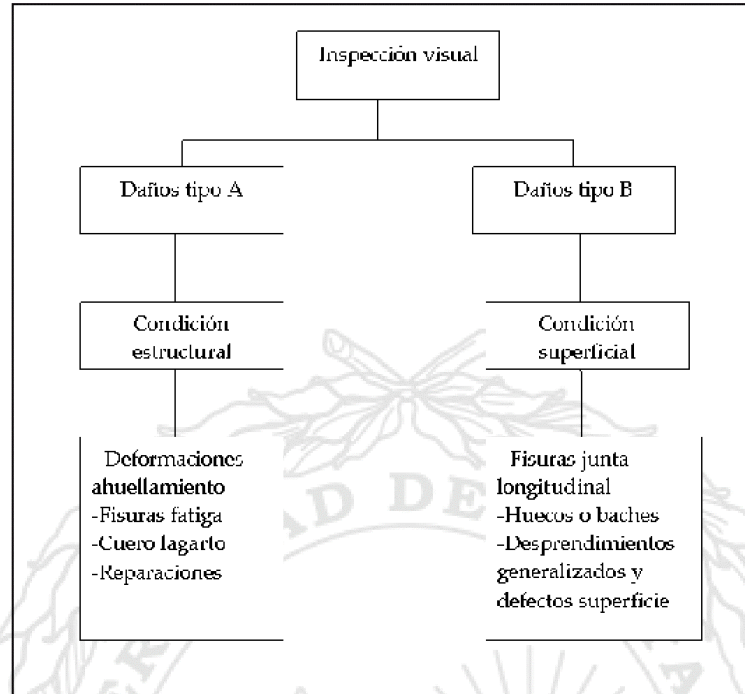
**Figura 9.** Esquema de inspección visual en metodología VIZIR.

La metodología se fundamenta en el siguiente esquema de clasificación de deterioros.

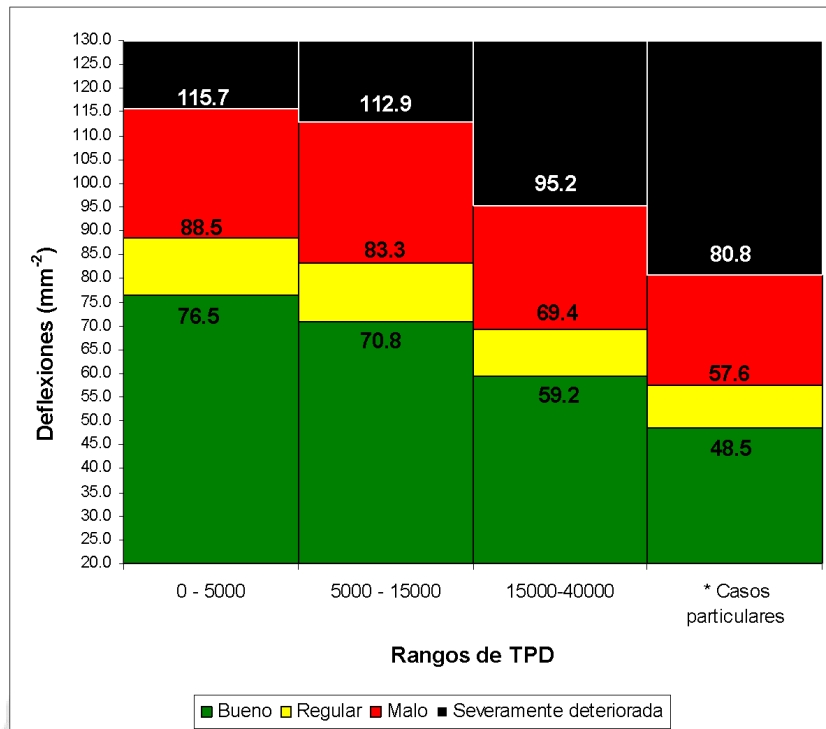
**Figura 20.** Condición del pavimento a partir de deflectometría y TPD, para una estructura con base granular.

Al igual que para la clasificación del estado de una vía según los valores de IRI, la clasificación utilizada para categorizar los resultados obtenidos de deflectometría son tomados a partir de un estudio realizado por LanammeUCR, en el cual se determinaron rangos para las diferentes deflexiones asociadas a distintas categorías de TPD y dependientes del tipo de base (granular o estabilizada con cemento) que compone la estructura del pavimento. En la Figura 20 se presentan los rangos de deflectometría obtenidos para una estructura de pavimento con base granular.

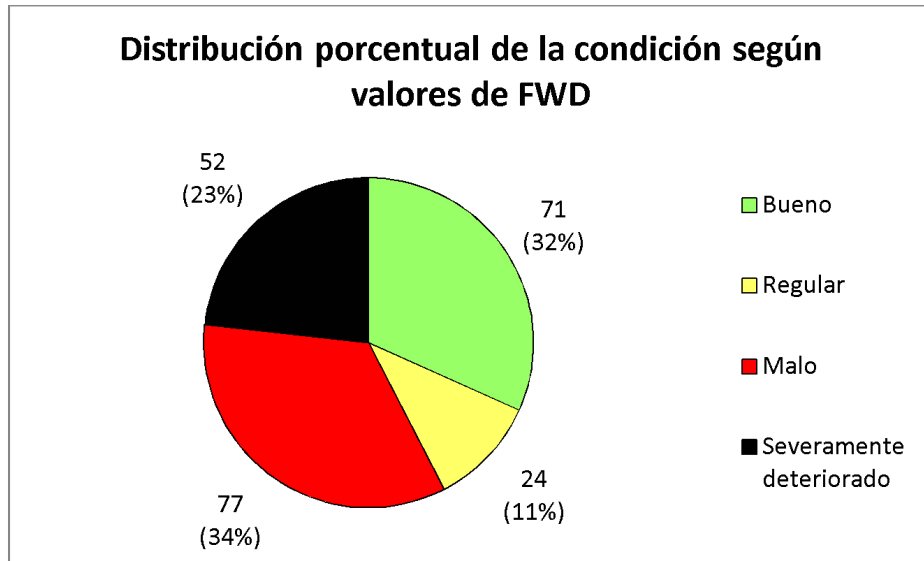
**Figura 22.** Distribución porcentual de la condición según FWD para las mediciones realizadas.

Las mediciones del FWD realizadas en la localidad de Filadelfia no están acorde a las evaluaciones realizadas con la metodología VIZIR, esto puede deberse a algún tipo de sesgo o error de medición.

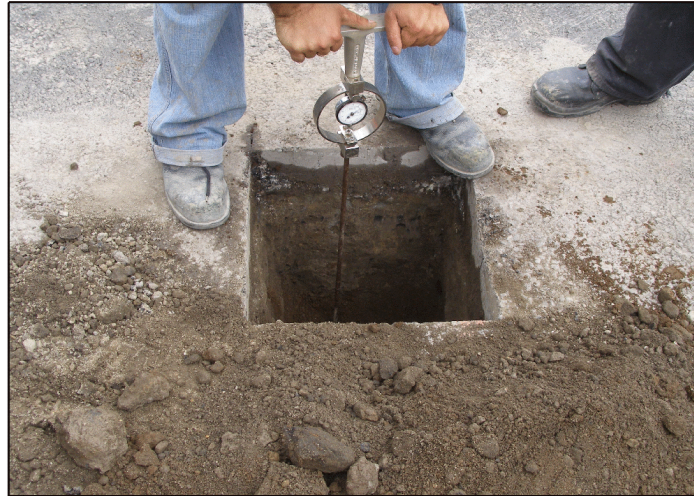
**Figura 26.** Prueba de CBR en sitio.

En esta sección se analiza la RVC tomando en cuenta el valor de CBR obtenido en sitio, el mismo proporciona un índice de la resistencia de la capa de la sub-rasante para resistir carga, en la siguiente imagen se muestra la prueba realizada en sitio.
