Proyecto: LM-PI-GM-08-12

**COMPARACIÓN DE MÉTODOS DE ANÁLISIS:  
NOTAS DE CALIDAD (FWD-VIZIR), NOTAS  
CALIDAD (FWD-IRI) Y PCI, PARA  
ESCOGENCIA DE TIPO INTERVENCIÓN EN  
LAS REDES VIALES CANTONALES**

Preparado por:  
Unidad de Gestión Municipal

San José, Costa Rica  
Setiembre, 2012

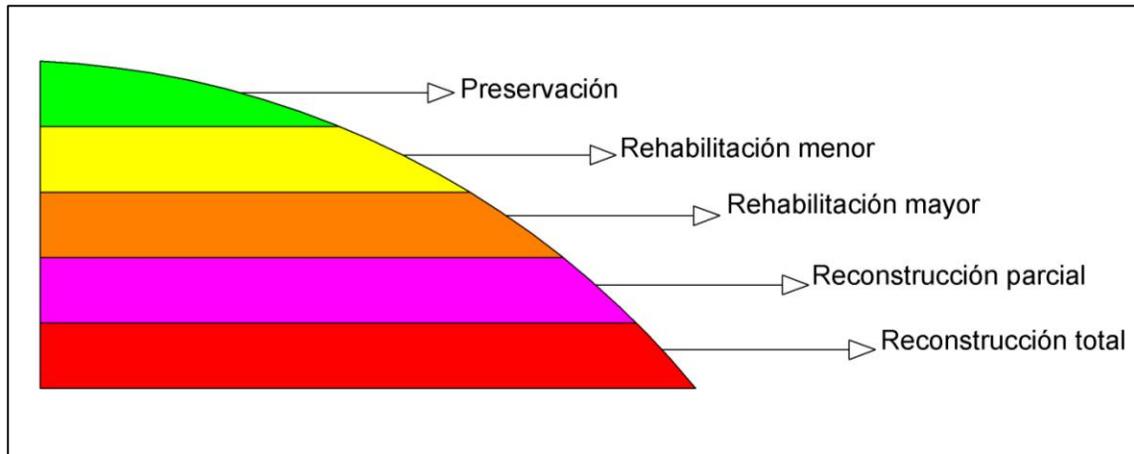
**Figura 1.** Ventanas de operación según condición de PCI.

Una vez calculado el PCI para cada tramo homogéneo, este es asociado una ventana de operación según se describe en el siguiente grafico.

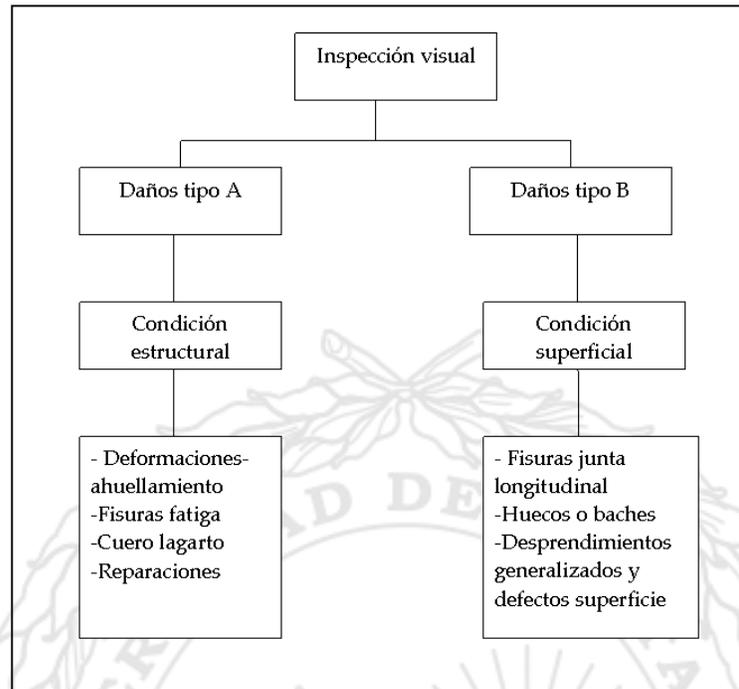
**Figura 2.** Esquema de inspección visual en metodología VIZIR.

Esta metodología utiliza la auscultación visual proveniente de la metodología VIZIR y datos de deflectometría promedio para cada tramo homogéneo. La metodología VIZIR consiste en una herramienta para realizar una evaluación visual de los daños, estos pueden catalogarse como daños estructurales y daños superficiales, también contempla la gravedad y dimensión del daño. El detalles de esta metodología puede ser consultada en el documento “VIZIR Método con ayuda de computador para la estimación de necesidades en el mantenimiento de una red carretera”, un esquema de este puede observarse en la siguiente figura.

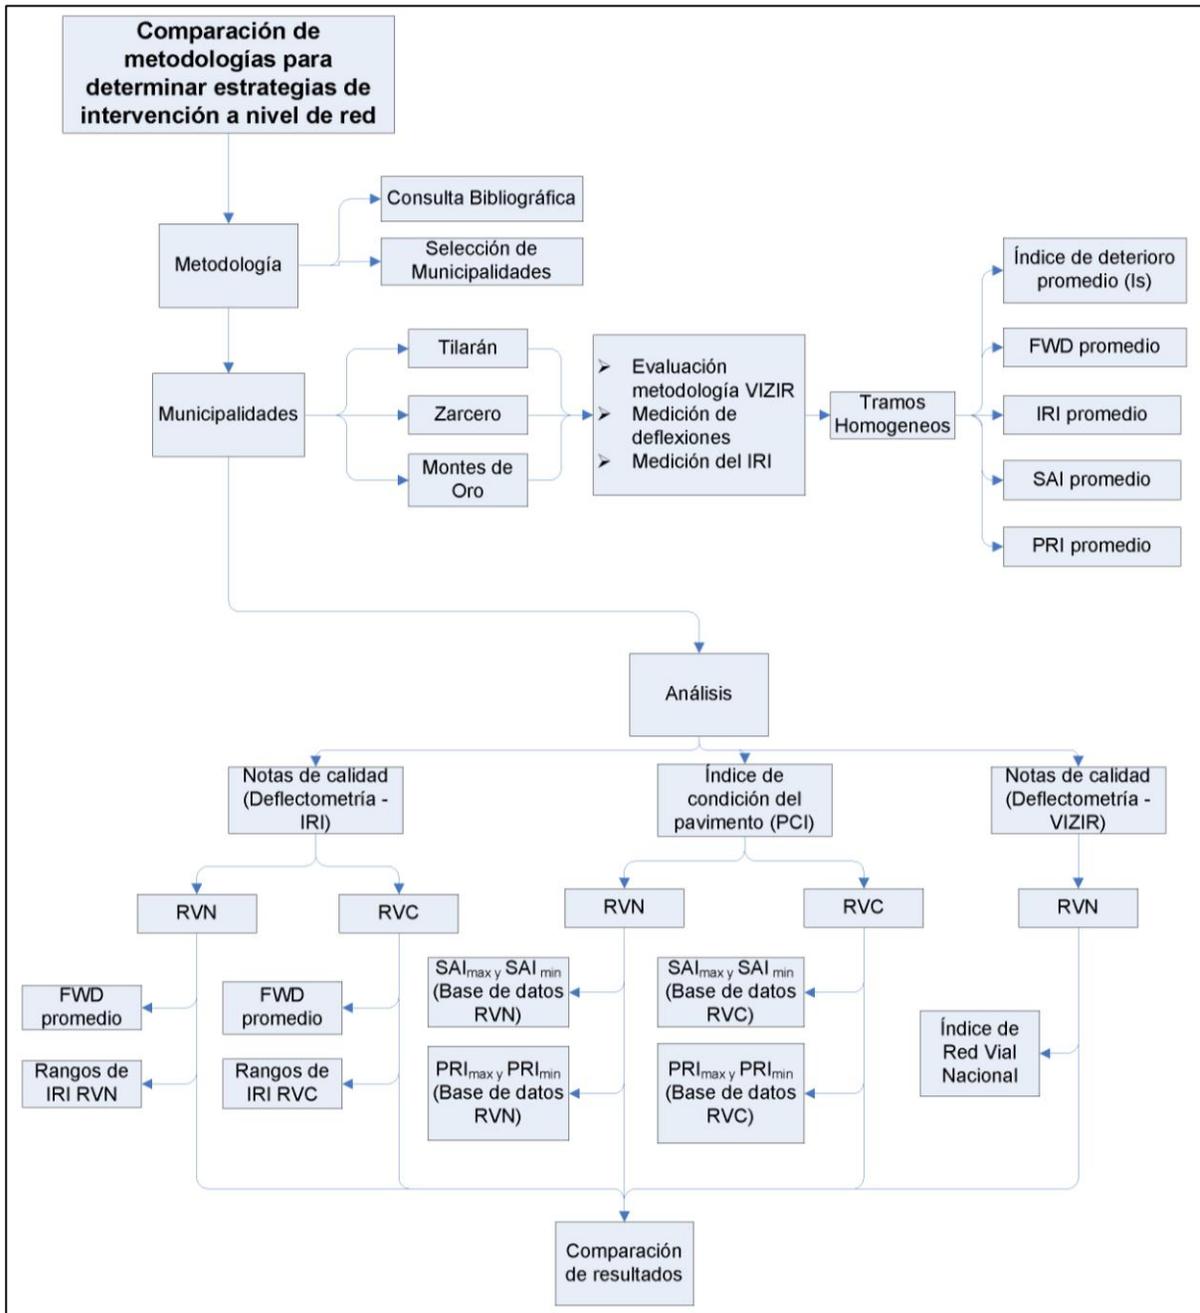
**Figura 3.** Metodología utilizada en el estudio.

Se realizó un estudio bibliográfico sobre temas Relacionados, consultando publicaciones emitidas en nuestro país sobre la evaluación de la Red Vial Nacional (LM-PI-UE-05-2011), evaluación de la RVC (López, 2009) y publicaciones internacionales (instituto mexicano del transporte y TRB), relacionadas con este tema.

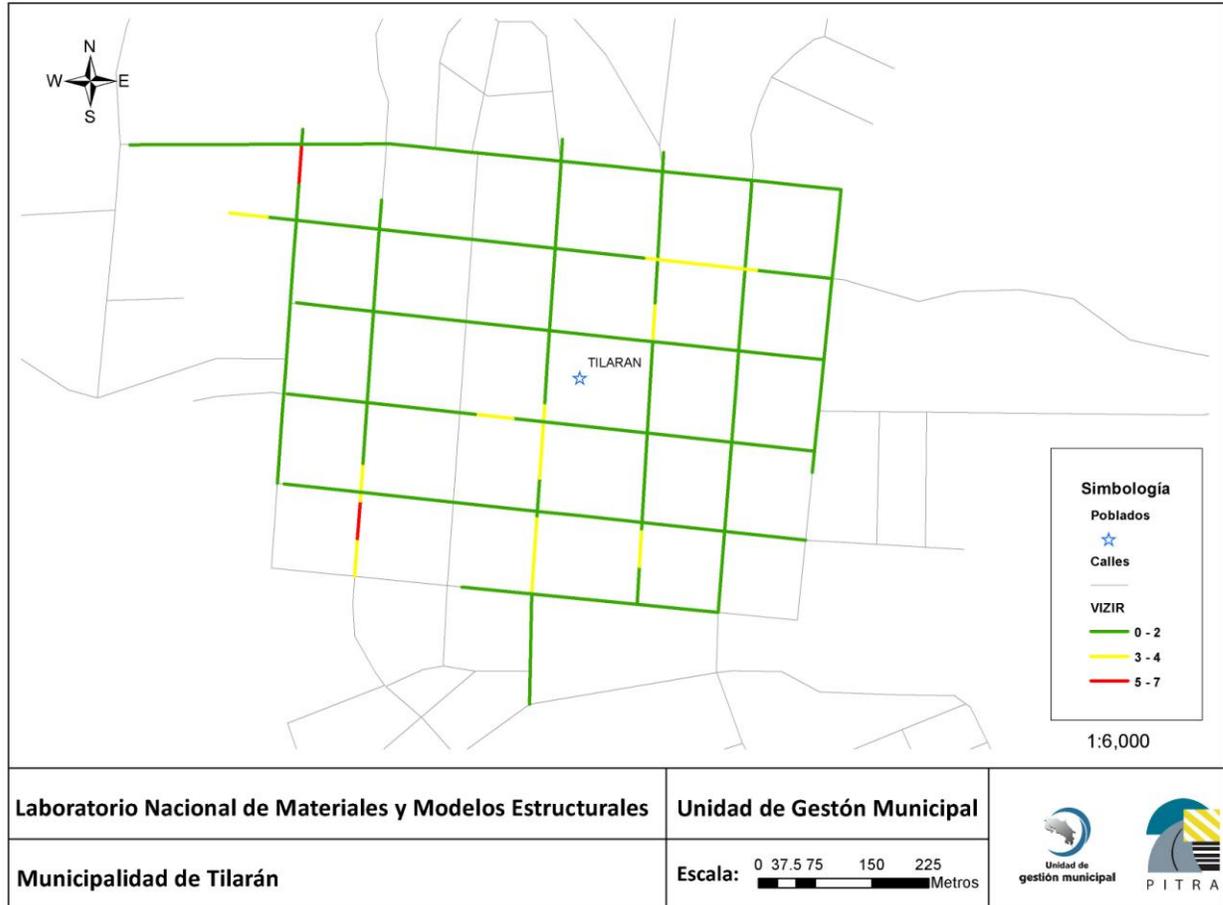
**Figura 5.** Condición de las vías evaluadas según la metodología VIZIR para la Municipalidad de Tilarán.

En la Figura 5 se muestran los resultados obtenidos de la evaluación mediante la metodología VIZIR para los cuadrantes centrales de Tilarán, esta información fue recopilada por los miembros de la Unidad Técnica de Gestión Vial de la Municipalidad de Tilarán.

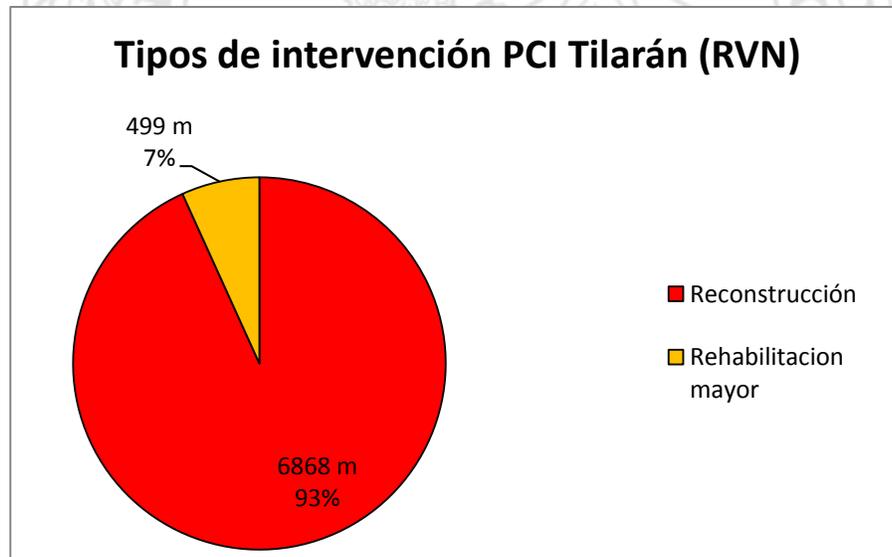
**Figura 6.** Tipos de intervención según metodología del PCI, parámetros de RVN, Municipalidad de Tilarán.

Al aplicar la metodología del PCI con los parámetros establecidos para la Red Vial Nacional se obtiene que un 93% (ver Figura 6) de las rutas analizadas necesitan algún tipo de reconstrucción ya que 6,9 km poseen un PCI inferior a 40, según esta clasificación estas rutas se encuentran en un estado de extremo deterioro donde su capacidad estructural es muy baja, este tipo de intervenciones son las de mayor costo ya que implica remover material existente y sustituir una o más capas, el detalle del procedimiento a realizar debe determinarse a nivel de proyecto.

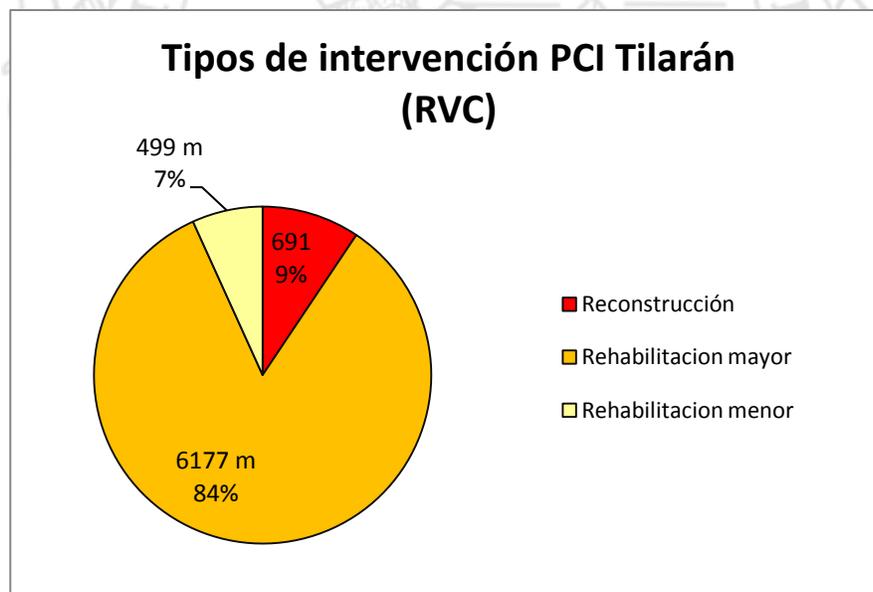
**Figura 7.** Tipos de intervención según metodología del PCI, parámetros de RVC, Municipalidad de Tilarán.

Al aplicar esta misma metodología pero modificando los valores máximos y mínimos del Área del cuenco y del IRI se obtiene que un 84% de los tramos analizados posee un PCI entre 40-60, esto implica que 6,1 km de la red analizada necesita una rehabilitación mayor, esta implica trabajos enfocados a recuperar la capacidad estructural del pavimento, de igual forma el detalle de este tipo de intervenciones debe analizarse a nivel de proyecto.

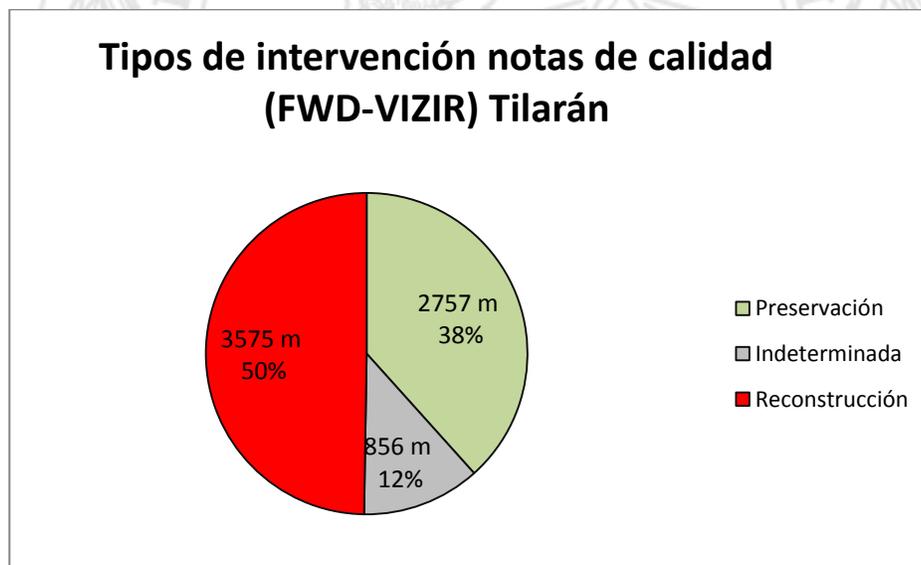
**Figura 8.** Tipos de intervención según metodología de notas de calidad (FWD-VIZIR), Municipalidad de Tilarán.

Para esta metodología solo se planteo un escenario (RVN), la cual recomienda que un 50% (3,6 km) de los tramos analizados deben reconstruirse, a un 38% (2,80 km) de los tramos se les debe realizar algún trabajo de mantenimiento para conservar la condición actual y un 12% posee un condición intermedia, asociada a la nota de calidad Q6, para poder emitir un mejor criterio es necesario realizar una inspección más detallada que permita recalificar estos tramos en notas como Q3 o Q8, esto dependerá de la inspección visual del pavimento y la edad del mismo.

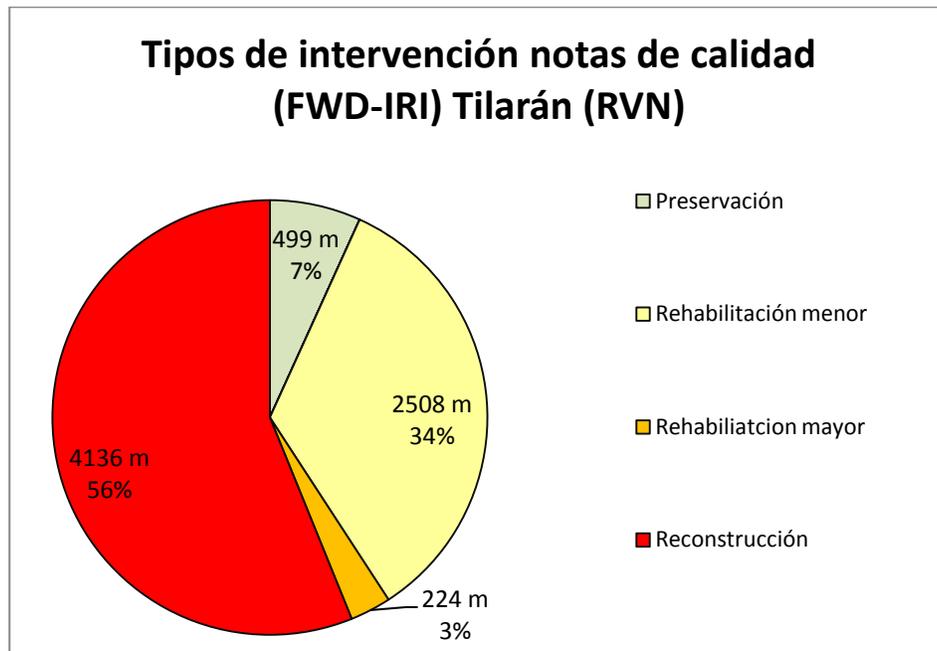
**Figura 9.** Tipos de intervención según metodología de notas de calidad (FWD-IRI), parámetros de RVN, Municipalidad de Tilarán.

Se logra apreciar que un 56% (4 km) de la distancia evaluada necesita trabajos de reconstrucción en una a más capas, lo que implica que más de la mitad se encuentra en una condición de extremo deterioro, por otro lado un 34% (2,5 km) necesita labores asociadas a una rehabilitación menor y un 3%, lo que equivale a un tramo de 0,2 km necesita una rehabilitación mayor, mientras que a un 7% (0,5 km) de la longitud evaluada es apta para que se le realicen trabajos de mantenimiento y preservación, enfocados en mejorar su condición funcional y mantener su condición estructural.

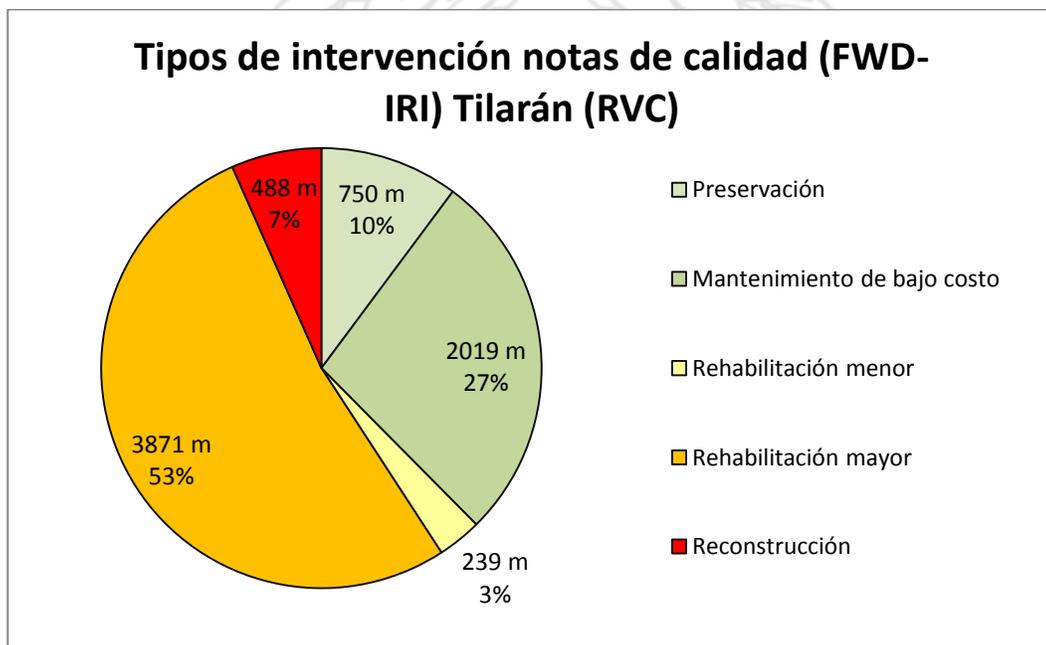
**Figura 10.** Tipos de intervención según metodología de notas de calidad (FWD-IRI), parámetros de RVC, Municipalidad de Tilarán.

Los resultados de utilizar los parámetros de IRI propuestos en el escenario para Red Vial Cantonal se pueden observar en Figura 10, un 7% (0,5 km) de la longitud evaluada se encuentra en condiciones para trabajos de reconstrucción en una o más capas, mientras que en un 53% de la longitud evaluada (3,8 km) se deben realizar labores de rehabilitación mayor, por otro lado un 3% (0,2 km) presenta condiciones para realizar una rehabilitación menor y un 37% (2,8 km) se encuentra en una buena condición por lo que es necesario realizar labores de mantenimiento y preservación

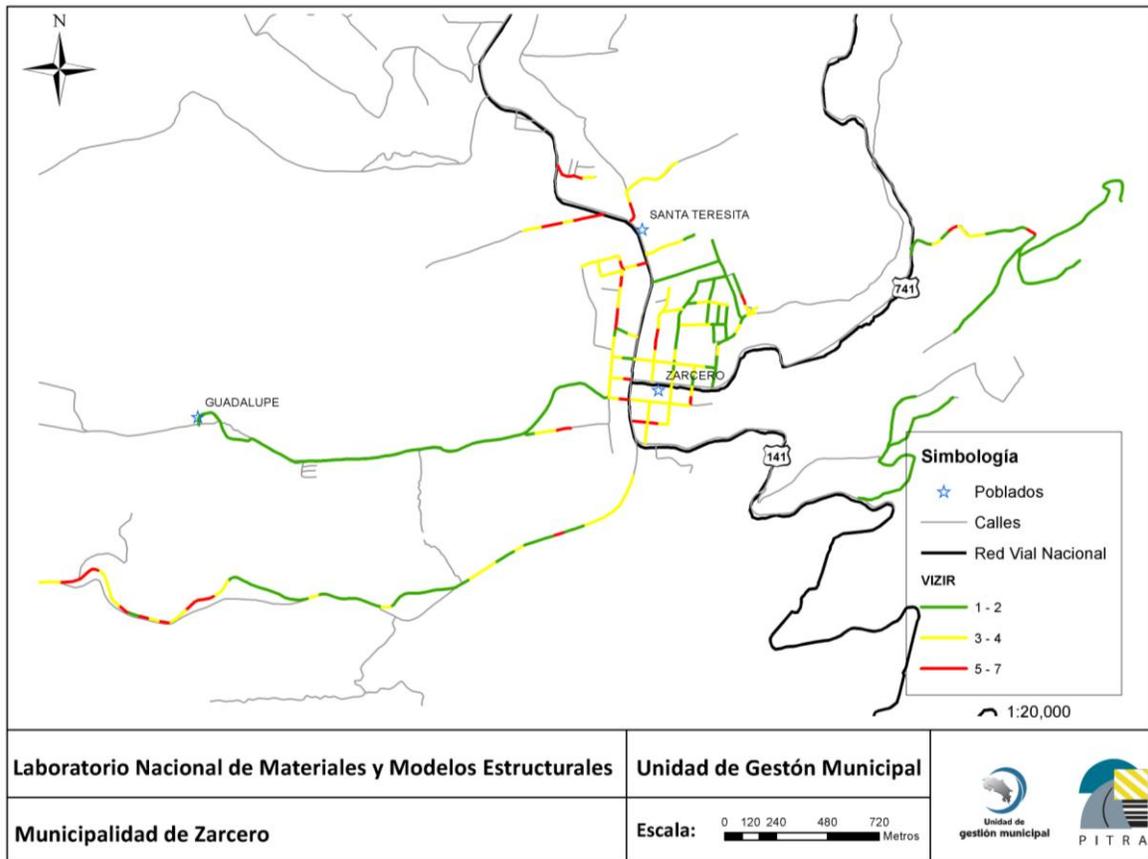
**Figura 12.** Condición de las vías evaluadas según la metodología VIZIR para la Municipalidad de Zarcero.

En la figura 12 puede observarse la evaluación que se realizó mediante la metodología VIZIR, como se mencionó anteriormente estas evaluaciones abarcan cerca de 47 Km, en esta figura puede observarse la zona que contiene los cuadrantes centrales y algunas rutas contiguas.

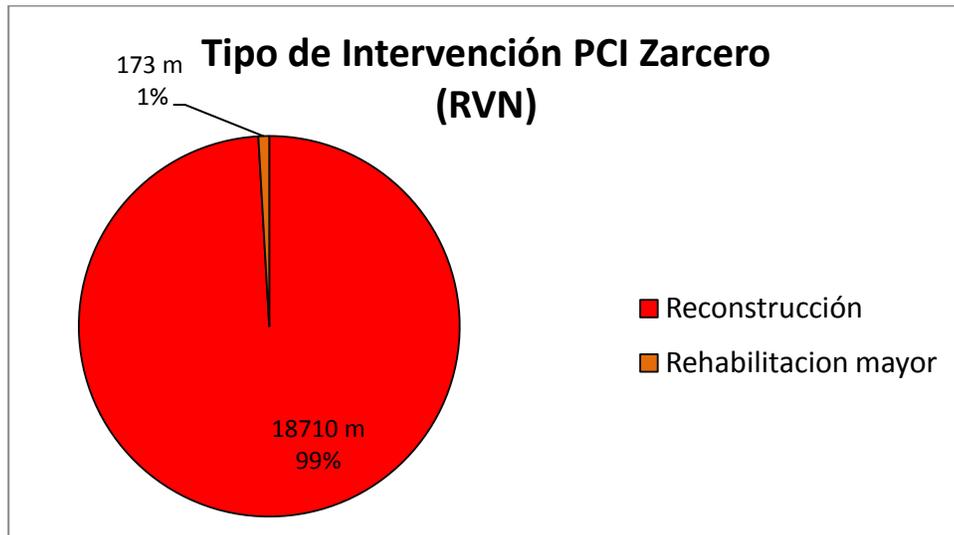
**Figura 13.** Distribución de los tipos de intervención según metodología del PCI, parámetros de RVN, Zarcero.

Aplicando la metodología del PCI bajo los parámetros de RVN se determinó que a nivel de red un 99% (18,7 km) de los caminos evaluados necesitan algún tipo de reconstrucción, esto implica la intervención en una a más capas del pavimento. Por otro lado solo un 1% (173 m), que corresponde a un tramo corto necesita una rehabilitación mayor.

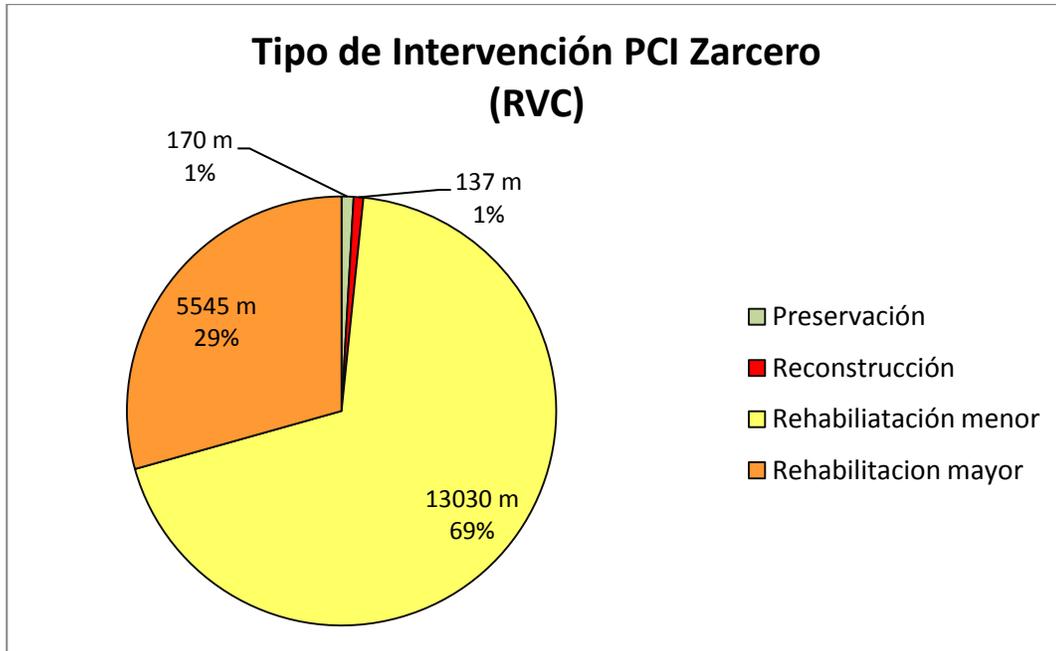
**Figura 14.** Distribución de los tipos de intervención según metodología del PCI, parámetros de RVC, Zarcero.

Al aplicar esta misma metodología bajo los parámetros de RVC se determina que solo un 1% (137 m) necesita reconstrucción en una o más capas, mientras que un 29% (5,5 km) son aptos para una rehabilitación mayor, por otro lado un 69%, que corresponde a una distancia aproximada de 13 km, se encuentran en condiciones adecuadas para trabajos asociados a

una rehabilitación menor y un tramo de 170 m posee características adecuadas para labores de preservación.

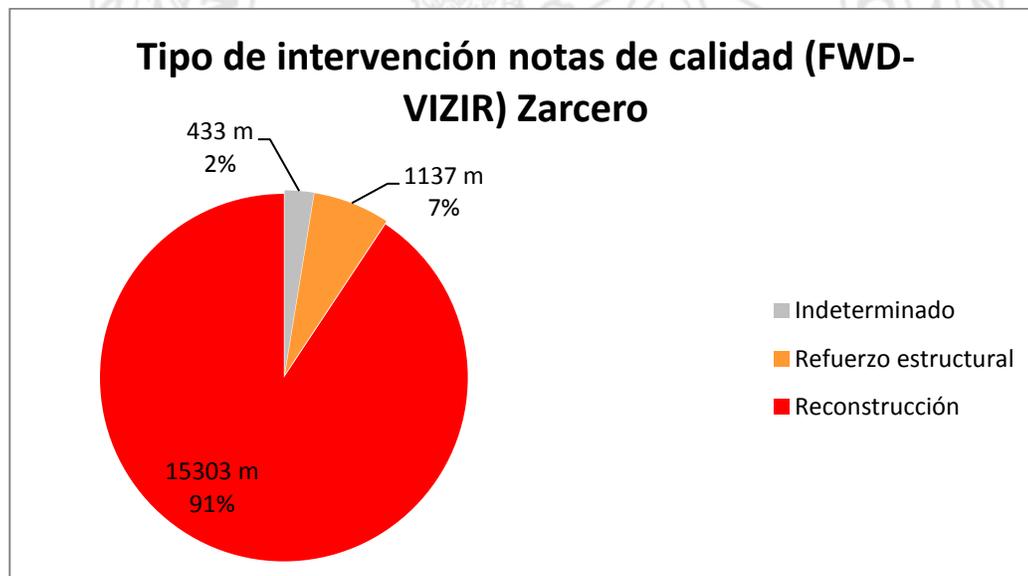
**Figura 15.** Distribución de los tipos de intervención según metodología de notas de calidad (FWD-VIZIR), Zarcero.

El resultado de los diferentes tipos de intervención se puede observar en la siguiente figura, donde un 91% (15,5 km) de las rutas evaluadas poseen un alto nivel de deterioro y es necesario realizar reconstrucción de una o más capas, por otro lado un 7% (1 km) necesita algún tipo de refuerzo estructural y un 2% (0,4 km) se encuentran en una condición intermedia y es necesario realizar una evaluación más detallada.

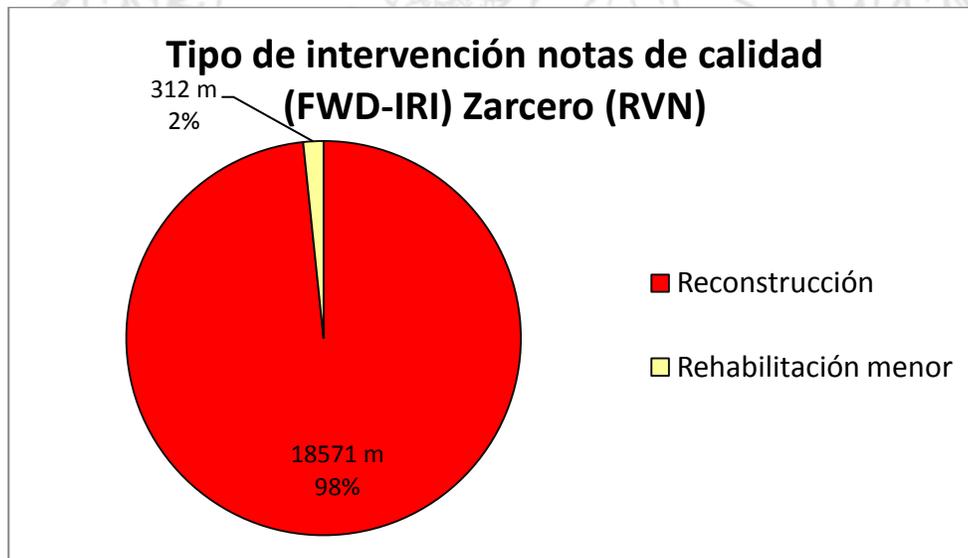
**Figura 16.** Tipos de intervención según metodología de notas calidad (FWD-IRI), parámetros de RVN, Municipalidad de Zarcero.

Al aplicar esta metodología se obtiene que un 98% (18,6 km) de las rutas evaluadas son candidatas a reconstrucción en una o más capas por otro lado se tiene que un 2% (312 m) son candidatos a trabajos de tipo rehabilitación menor.

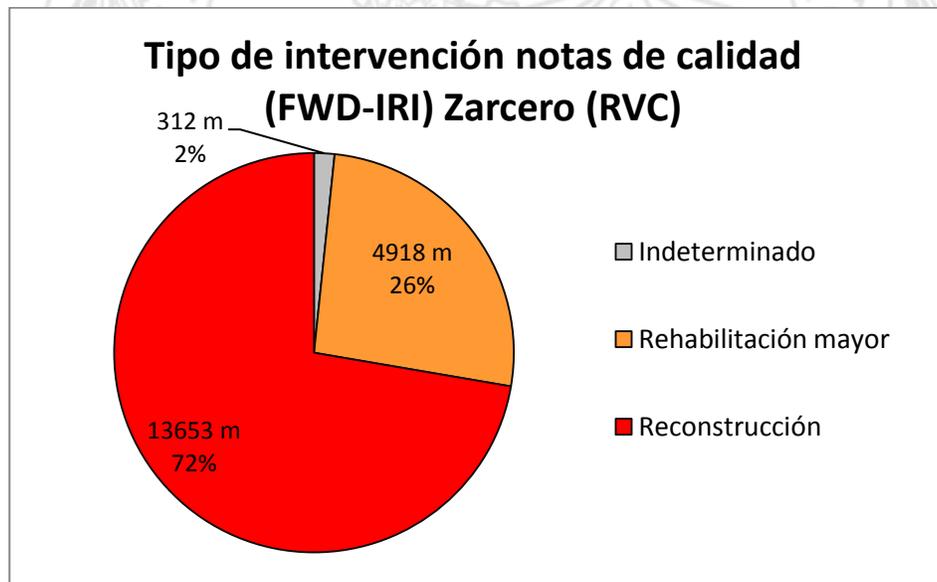
**Figura 17.** Tipos de intervención según metodología de notas de calidad (FWD-IRI), parámetros de RVC, Municipalidad de Zarcero.

Al variar los parámetros de análisis en la metodología de notas de calidad (FWD-IRI), se obtiene que un 72% (13,6 km) se encuentran en una condición de deterioro importante donde la acción recomendada es reconstruir una o más capas, por otro lado a un 26% (4,9 km) de las rutas evaluadas se le debe realizar una rehabilitación mayor y 312 metros se encuentran en una condición intermedia, identificada con la nota Q5.

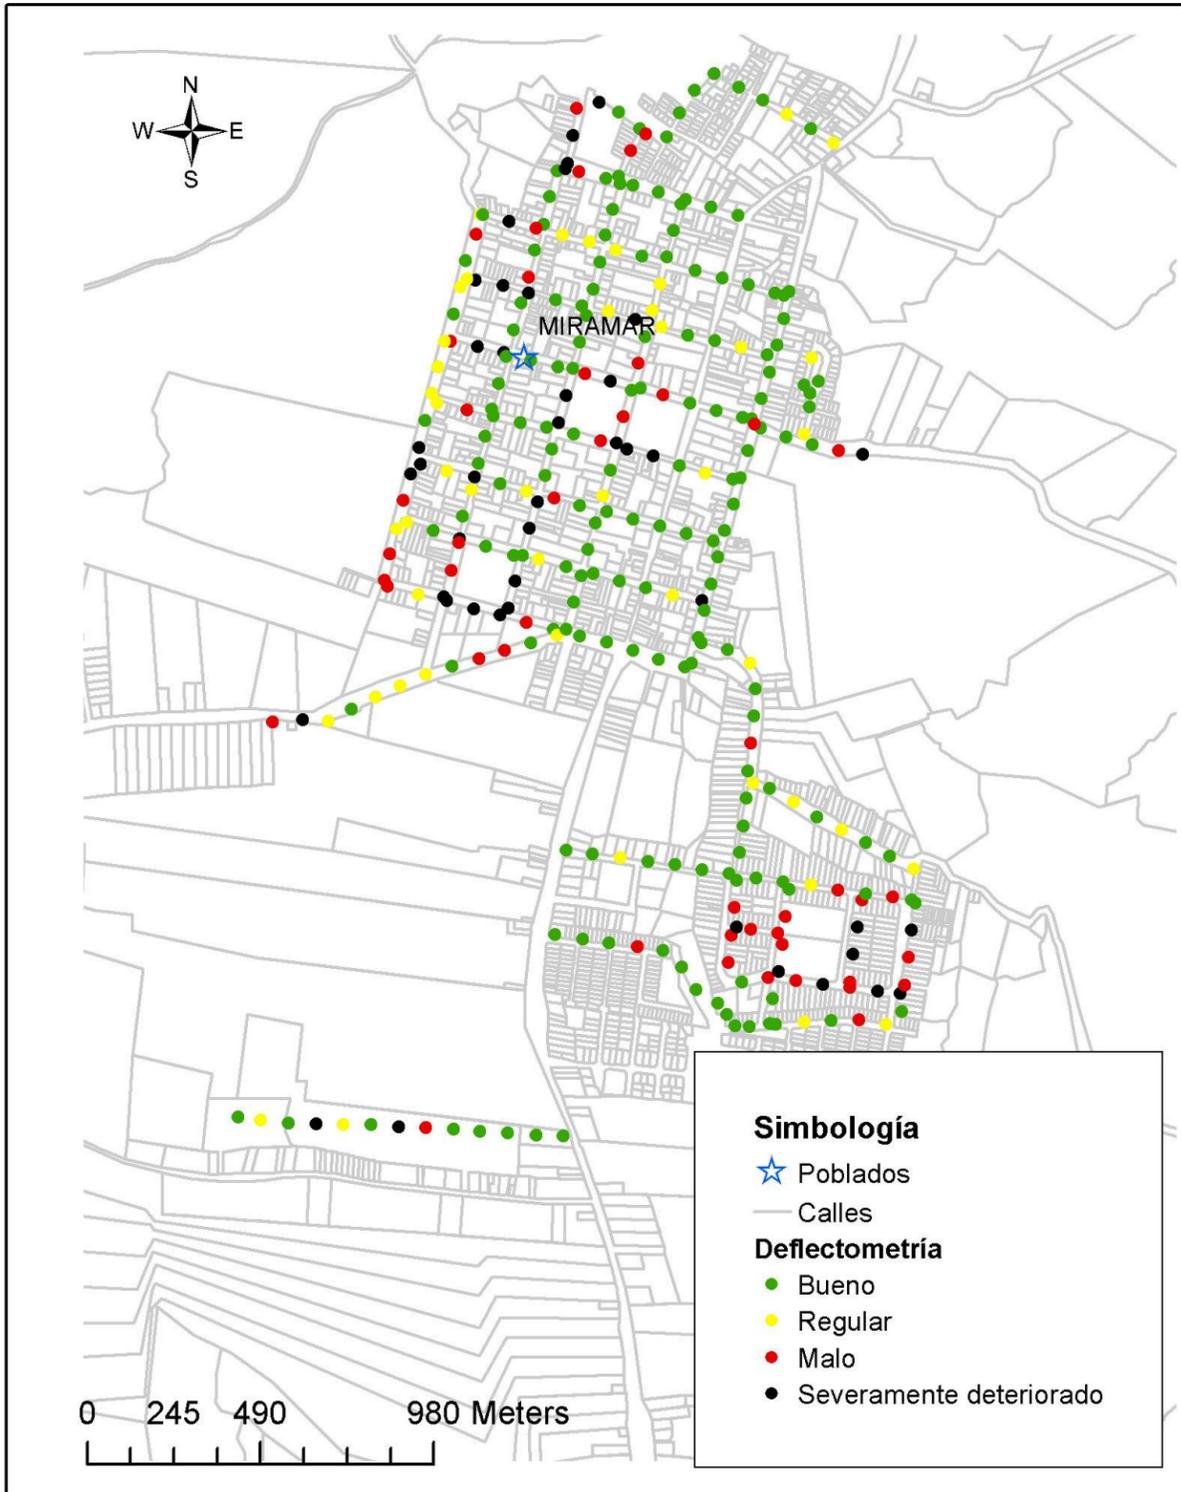
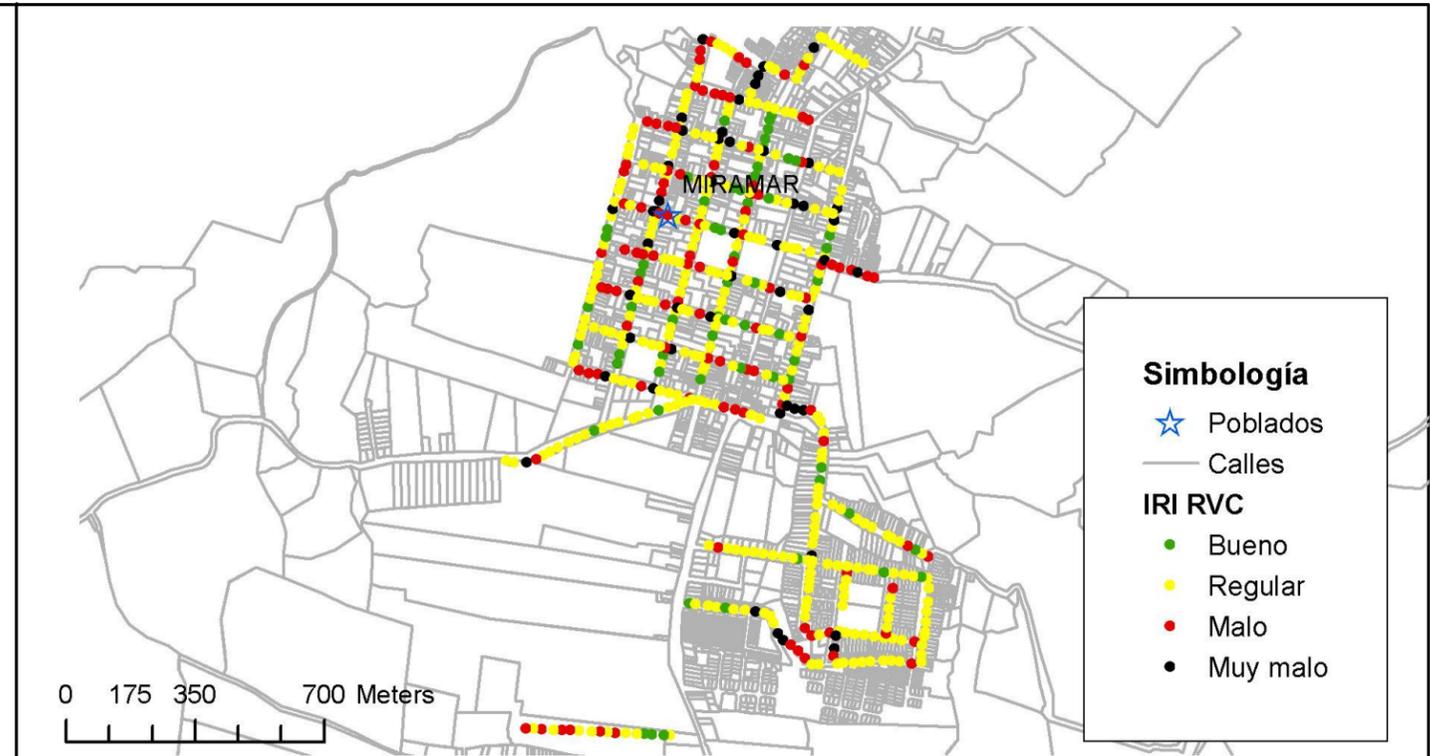
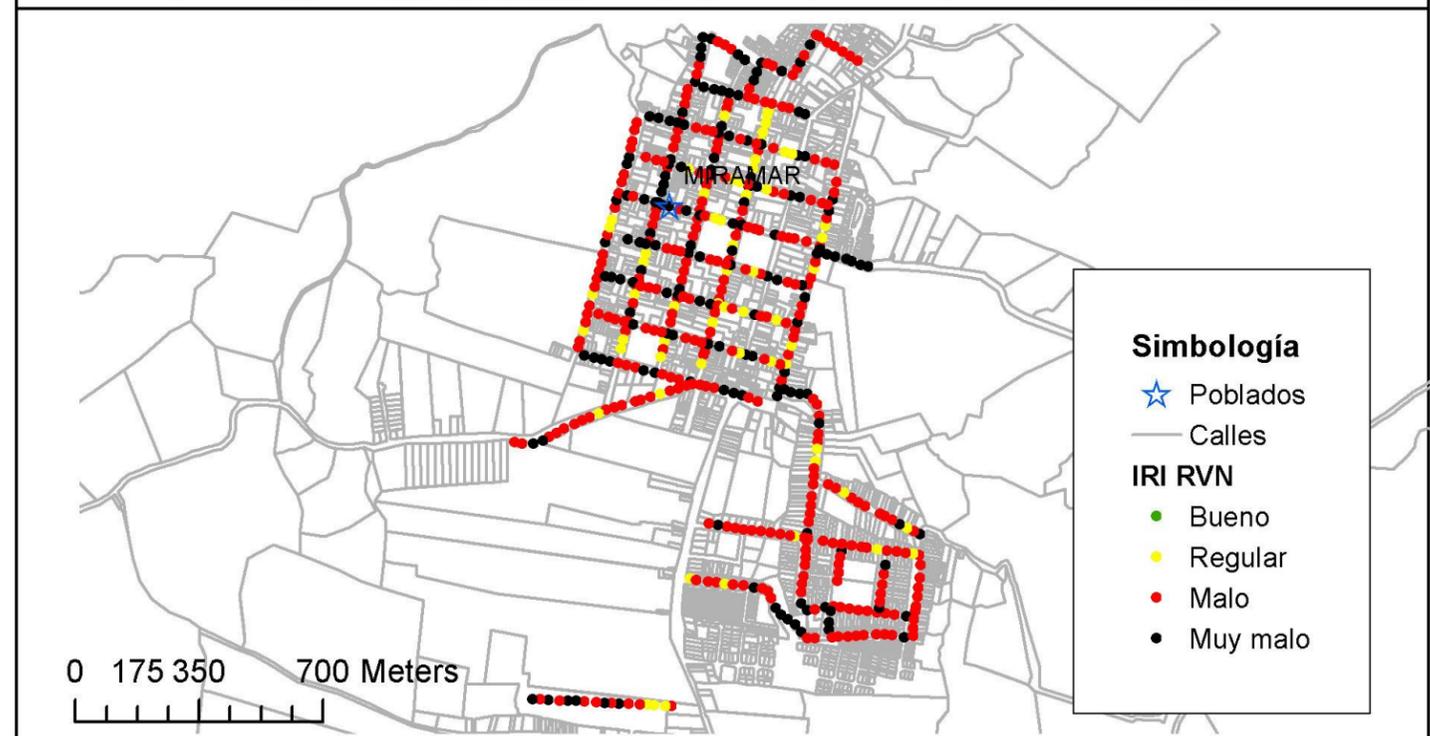
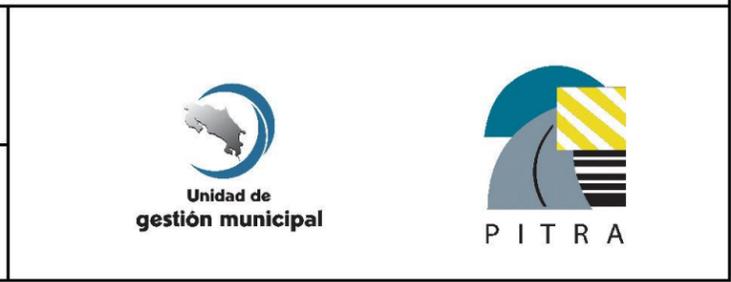
**Figura 18.** Condición según las mediciones del IRI y deflectometría para la Municipalidad de Montes de Oro.

En la Figura 18 pueden observarse los resultados de las mediciones de deflectometría e IRI, con su debida clasificación, al lado izquierdo se puede observar la deflectometría para los cuadrantes centrales y en el lado derecho el IRI bajo los diferentes parámetros de clasificación.

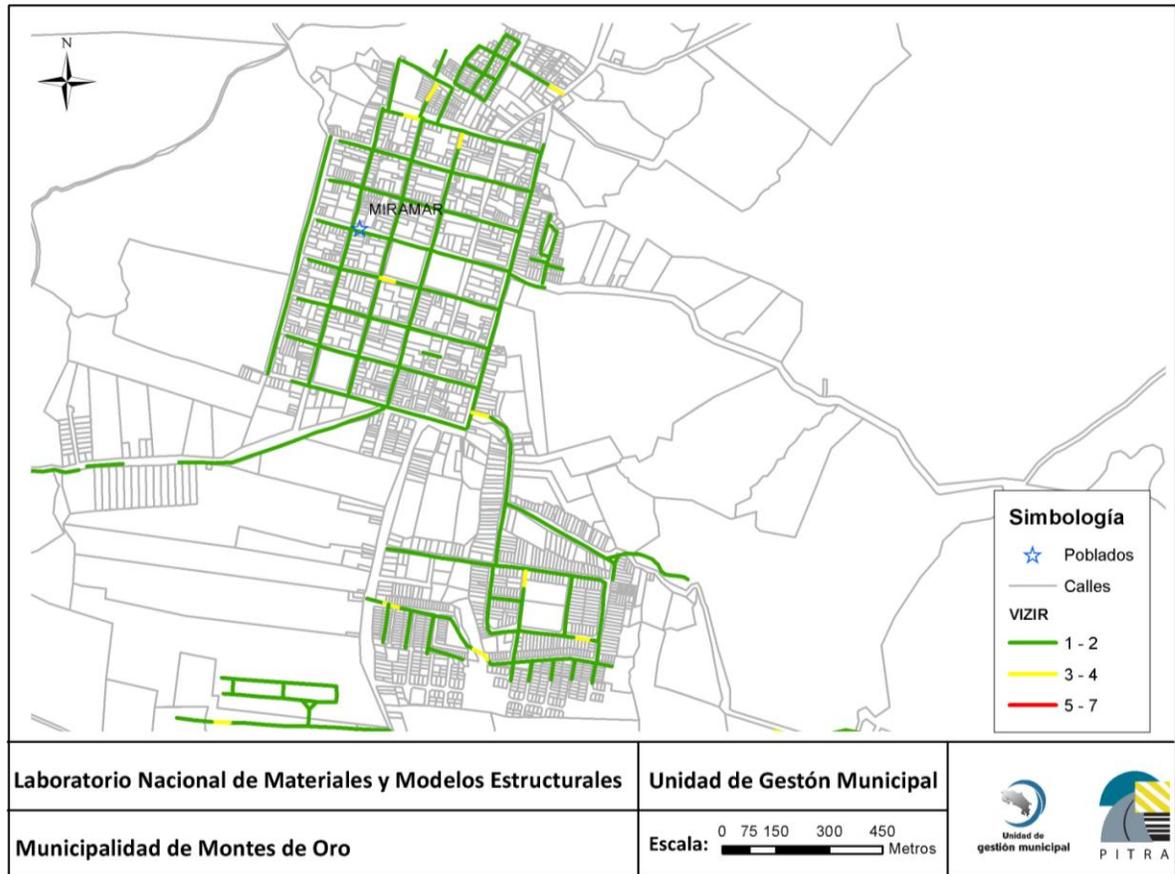
**Figura 19.** Condición de las vías evaluadas según la metodología VIZIR para la Montes de Oro.

Las evaluaciones mediante la metodología VIZIR fue realizada por el personal de la Municipalidad de Montes de Oro, como puede observarse en la Figura 19 se observan los resultados obtenidos en los cuadrantes centrales, donde los índices de daños se ubican entre 1 y 2.

Las evaluaciones en este municipio abarcan una longitud aproximada de 16 kilómetros, incluyendo cuadrantes centrales de la localidad de Miramar y sectores aledaños, en los cuadrantes centrales fueron evaluados aproximadamente 14 km, los restantes 2 km, corresponden a rutas ubicadas hacia el sur de la localidad de Miramar. Para este municipio se utilizaron mediciones de IRI y deflectometría realizadas en el 2009, además se utilizaron las evaluaciones mediante la metodología VIZIR que realizó el personal de la municipalidad de Montes de Oro, esta información puede observarse en la Figura 19.

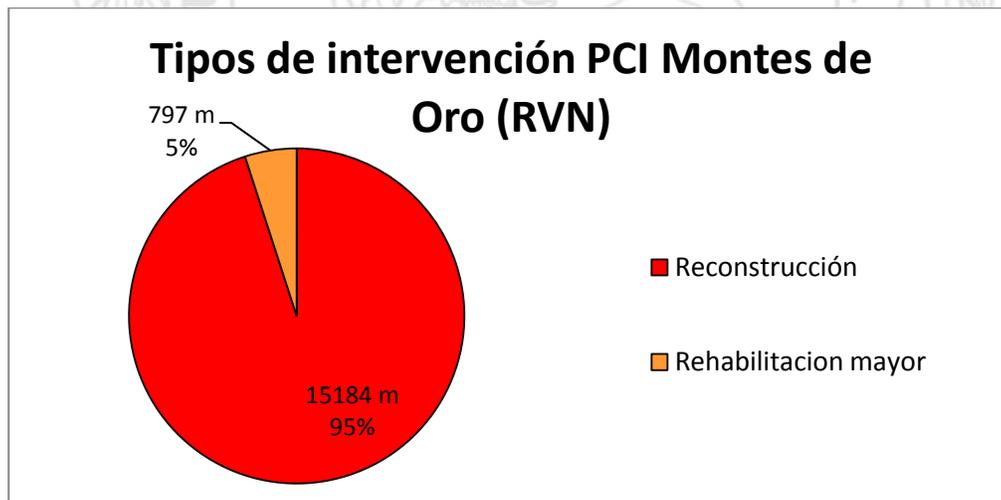
**Figura 20.** Distribución de los tipos de intervención según metodología del PCI, parámetros de RVN, Montes de Oro.

Los tipos de intervención propuestos bajo esta metodología se pueden observar en la Figura 20, donde un 95% (15 km) se encuentra en una condición deteriorado, donde los trabajos recomendados están relacionados con la reconstrucción de una o más capas de la estructura del pavimento.

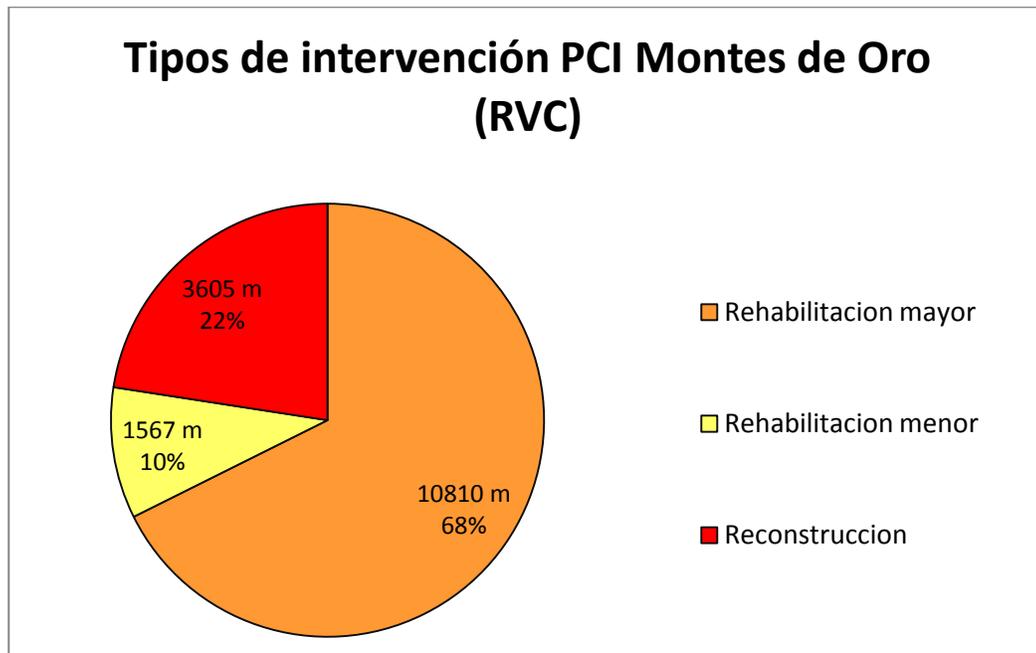
**Figura 21.** Distribución de los tipos de intervención según metodología del PCI, parámetros de RVC, Montes de Oro.

Al asociar cada valor de PCI con los tipos de intervención recomendados se obtiene la distribución que se presenta en la Figura 21, donde se observa que un 22% (3,6 km) de la red vial analizada necesita algún tipo de reconstrucción, por otro lado un 68% (10,8 km) reúne las condiciones necesarias para una rehabilitación mayor y un 10% (1,5 km) posee mejores condiciones y reúne las características adecuadas para realizar una rehabilitación menor.

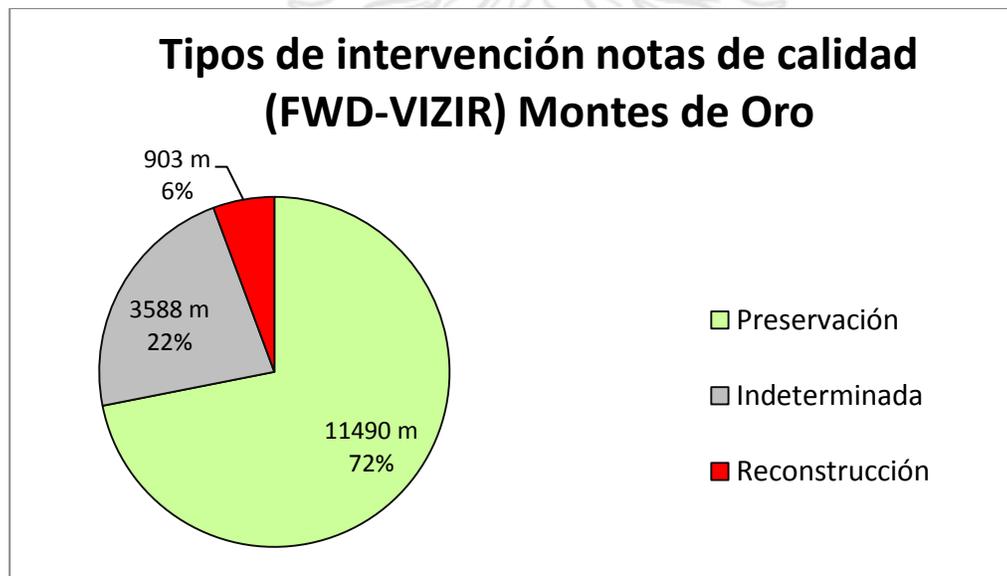
**Figura 22.** Distribución de los tipos de intervención según metodología de notas de calidad (FWD-VIZIR), Montes de Oro.

El resultado de los diferentes tipos de intervención al aplicar la metodología de notas de calidad (FWD-VIZIR) se puede observar en la siguiente figura, donde un 72% (11,5 km) de las rutas evaluadas poseen un bajo nivel de deterioro y es necesario realizar trabajos de preservación para mantener la condición actual, por otro lado un 6% (0,9 km) necesita reconstrucción en una o más capas y un 22% (3,5 km) se encuentran en una condición intermedia y es necesario realizar una evaluación más detallada.

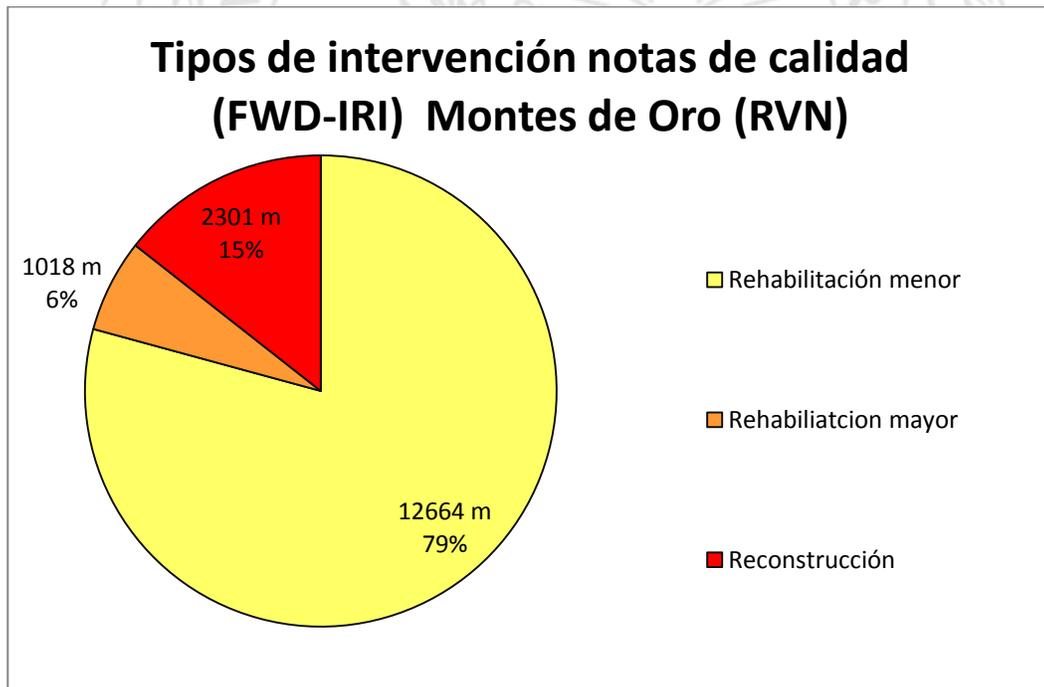
**Figura 23.** Tipos de intervención según metodología de notas de calidad (FWD-IRI), parámetros de RVN, Municipalidad de Montes de Oro.

Las ventanas de operación propuestas se presentan en la siguiente figura, se aprecia que bajo esta metodología un 79% (12,7 km) se encuentra en condiciones para una rehabilitación menor, un 6% (1 km) para rehabilitación mayor y un 15% (2,3 km) necesita reconstrucción en una o más capas.

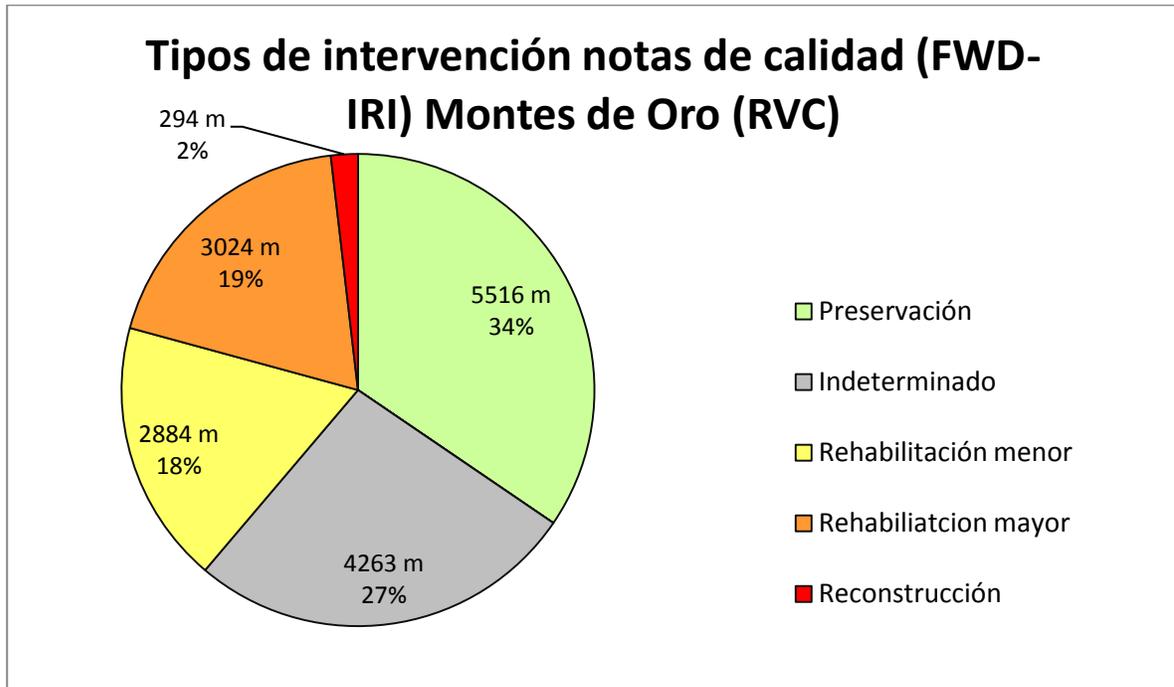
**Figura 24.** Tipos de intervención según metodología de notas de calidad (FWD-IRI), parámetros de RVC, Municipalidad de Montes de Oro.

En la siguiente figura puede observarse la distribución de los tipos de intervención asociados a las notas de calidad presentes en la tabla anterior. Del total evaluado un 34% (5,5 km) posee las condiciones adecuadas para efectuar labores de preservación, por otro lado un 18% (2,9 km) necesita una rehabilitación menor, un 19% (3 km) de las rutas evaluadas se encuentra apta para una rehabilitación mayor y un 2% (0,3 km) necesita reconstrucción en una o más capas del pavimento, mientras que un 27% (4,3 km) se encuentra en un condición intermedia donde es necesario una evaluación a nivel de proyecto para definir de mejor forma el estado del pavimento.
