Proyecto: LM-PI-GM-08-12

**COMPARACIÓN DE MÉTODOS DE ANÁLISIS:  
NOTAS DE CALIDAD (FWD-VIZIR), NOTAS  
CALIDAD (FWD-IRI) Y PCI, PARA  
ESCOGENCIA DE TIPO INTERVENCIÓN EN  
LAS REDES VIALES CANTONALES**

Preparado por:  
Unidad de Gestión Municipal

San José, Costa Rica  
Setiembre, 2012

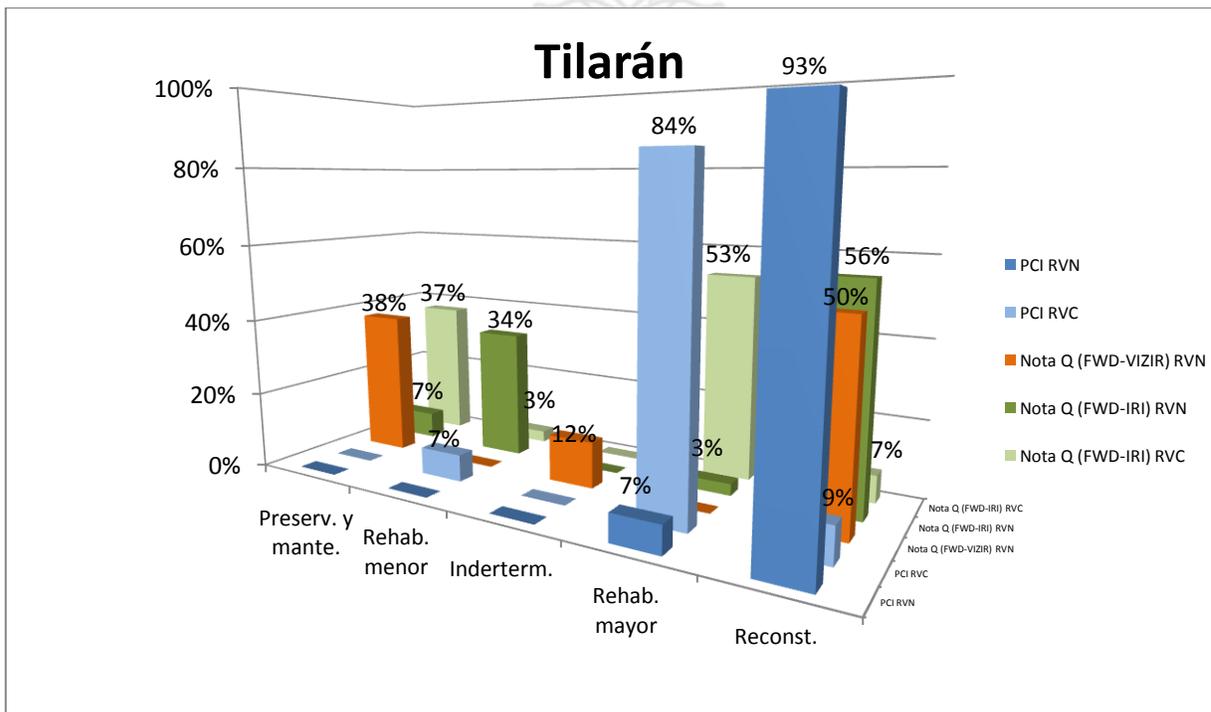
**Figura 25.** Comparación tipos de intervención, Municipalidad de Tilarán.

También es importante mencionar que para esta municipalidad la metodología de notas de calidad (FWD-VIZIR) presentó mayores similitudes con la de notas de calidad (FWD-IRI) bajo los parámetros de RVN, ya que la cantidad de metros en reconstrucción es similar (56% y 50%), también se observa similitud en la zona asociada a inversiones relativamente inferiores que son preservación y mantenimiento con rehabilitación menor (34% y 38%). Además para este municipio se observa que la metodología del PCI resulta más severa que las demás, indistintamente de los parámetros que se utilizaron.

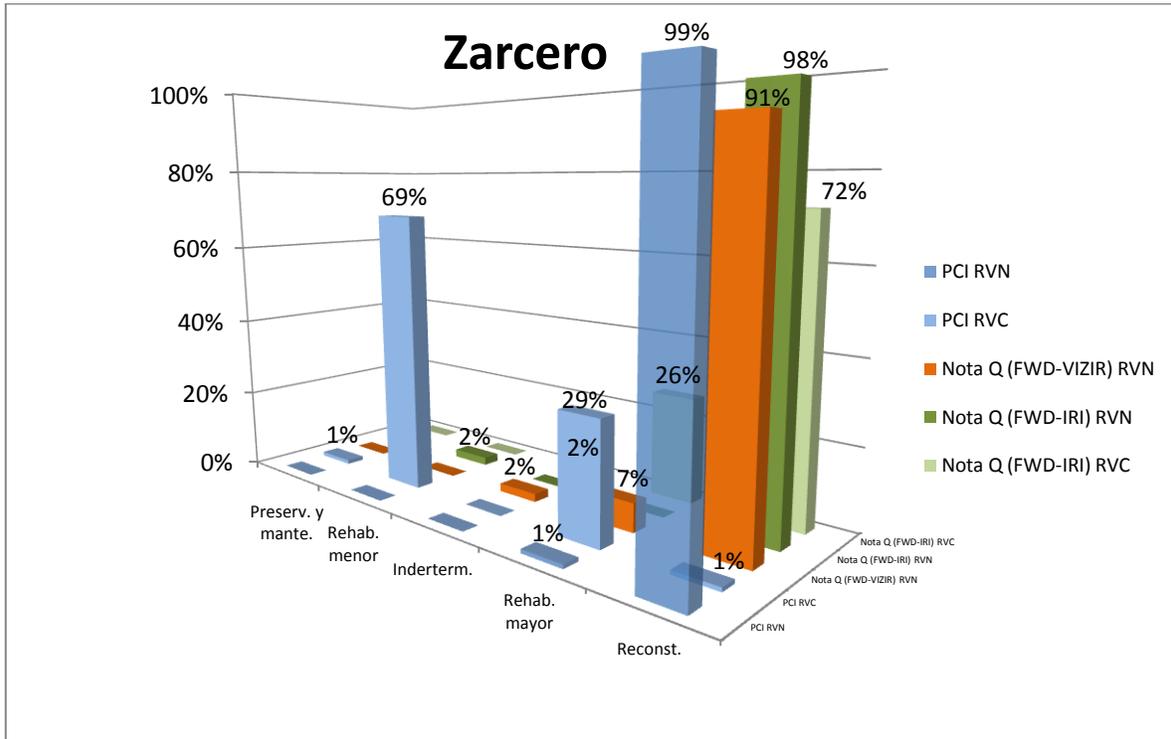
**Figura 26.** Comparación tipos de intervención, Municipalidad de Zarcero.

calidad (IRI) los tramos en reconstrucción disminuyen del 98% al 72% y se da un aumento de los tramos en rehabilitación mayor (26%). En este caso la metodología de notas de calidad (VIZIR) resulta tener mayores similitudes con los resultados obtenidos en la metodología del PCI y notas de calidad (IRI) bajo los parámetros de RVN.

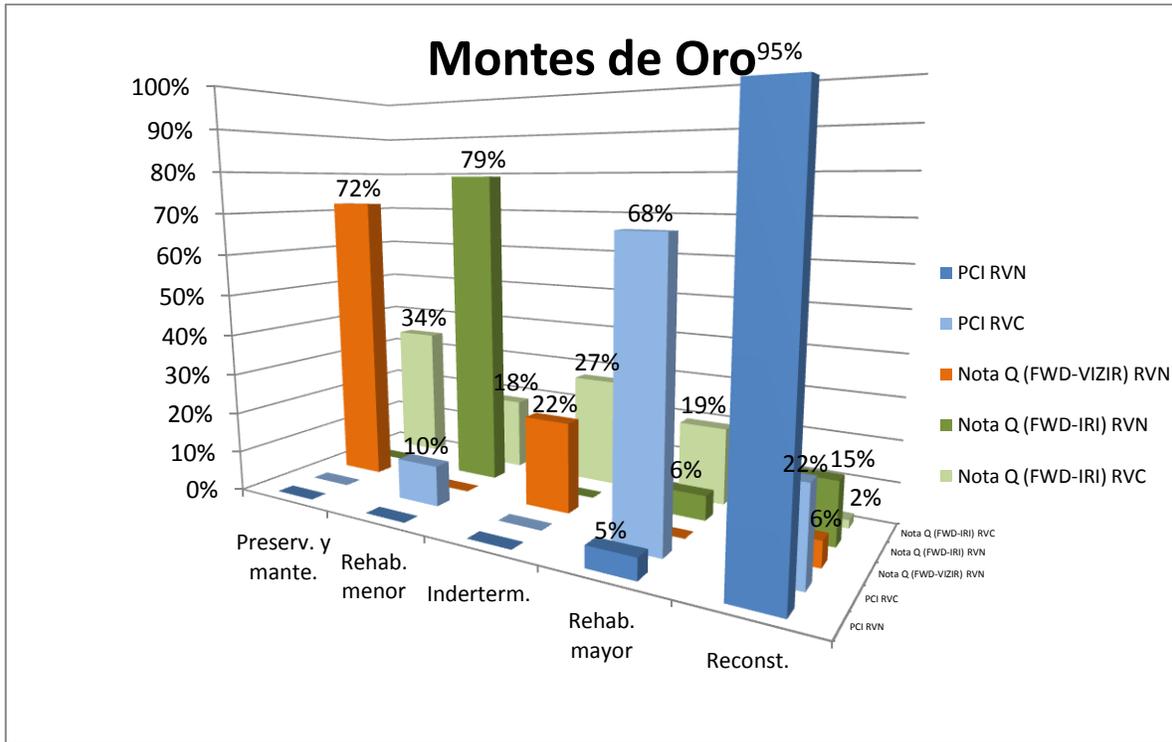
**Figura 27.** Comparación tipos de intervención, Municipalidad de Montes de Oro.

preservación y mantenimiento, indeterminado y rehabilitación mayor. En este municipio se observa que la metodología de PCI es la más severa de las tres, mientras que la metodología de notas de calidad (VIZIR) fue la menos severa.
