Proyecto: LM-PI-GM-12-12

**EVALUACIÓN DE LA RED VIAL CANTONAL  
DE CAÑAS: DIAGNÓSTICO Y TRAMOS  
HOMOGÉNEOS DE LA RED VIAL  
CANTONAL DE CAÑAS**

**Unidad de Gestión Municipal  
PITRA-LanammeUCR**

San José, Costa Rica  
Noviembre, 2012

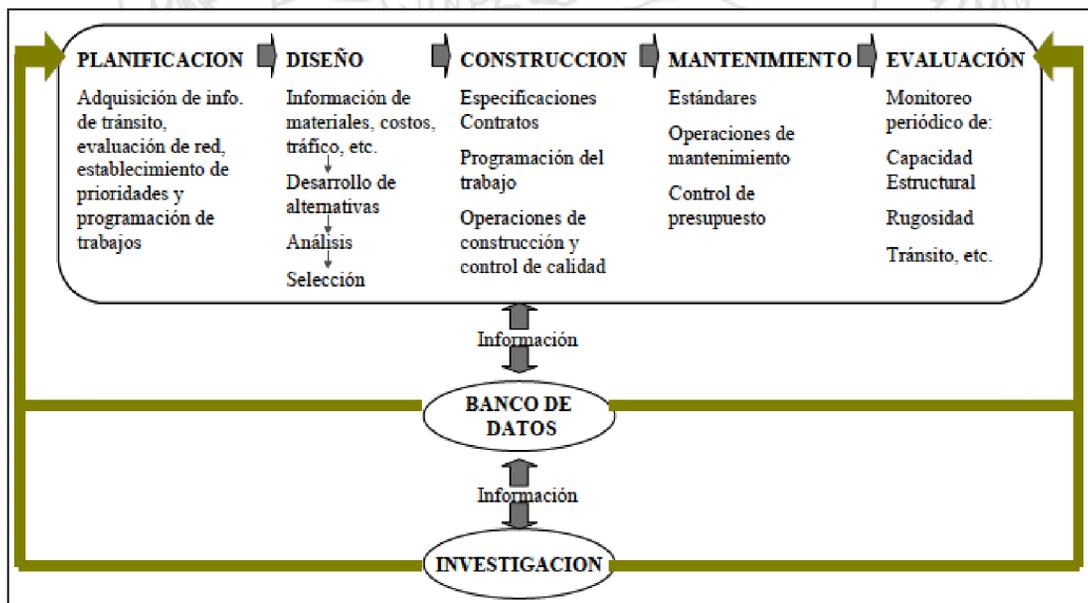
**Figura 1.** Estructura general de un sistema de gestión de pavimentos.  
Fuente: Haas, 1993.

Un sistema de gestión de pavimentos presenta una estructura general que se compone por cinco etapas bien definidas: planificación, diseño, construcción, mantenimiento y evaluación, las cuales son descritas en la Figura 1.

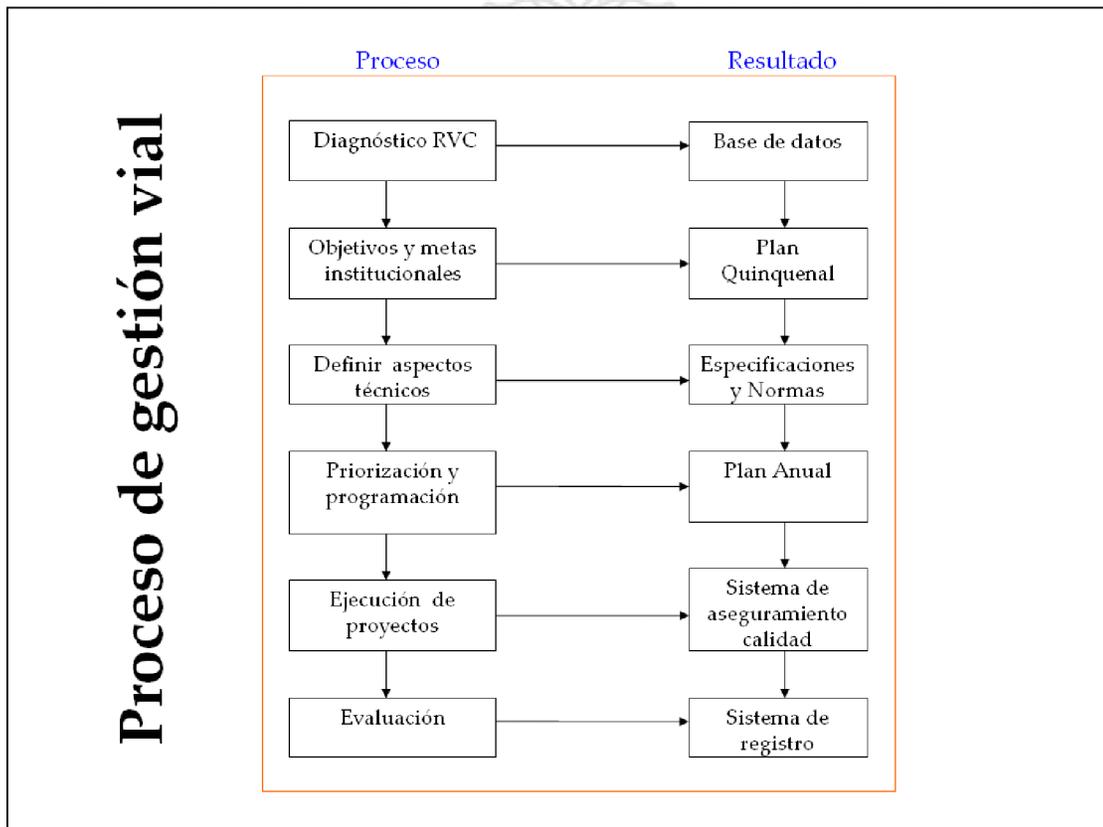
**Figura 2.** Esquema de proceso de gestión vial.

Para establecer un sistema de gestión vial es necesario delimitar todas sus fases y destacar de manera adecuada los productos asociados a cada una de ellas, el siguiente esquema muestra el proceso de gestión vial en el ámbito municipal.

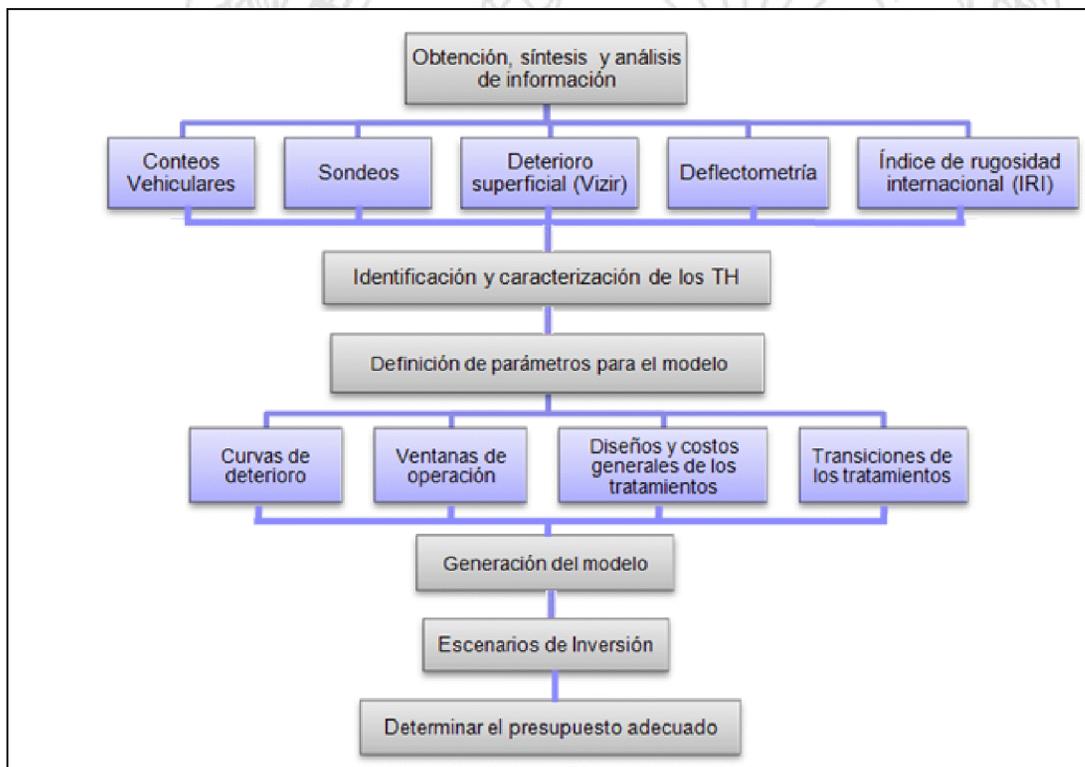
**Figura 3.** Esquema metodológico.

A continuación se presenta el esquema metodológico implementado para determinar el diagnóstico de la RVC y obtener, a partir de los datos generados por el diagnóstico, diferentes escenarios de inversión, acorde con las posibilidades financieras del municipio.

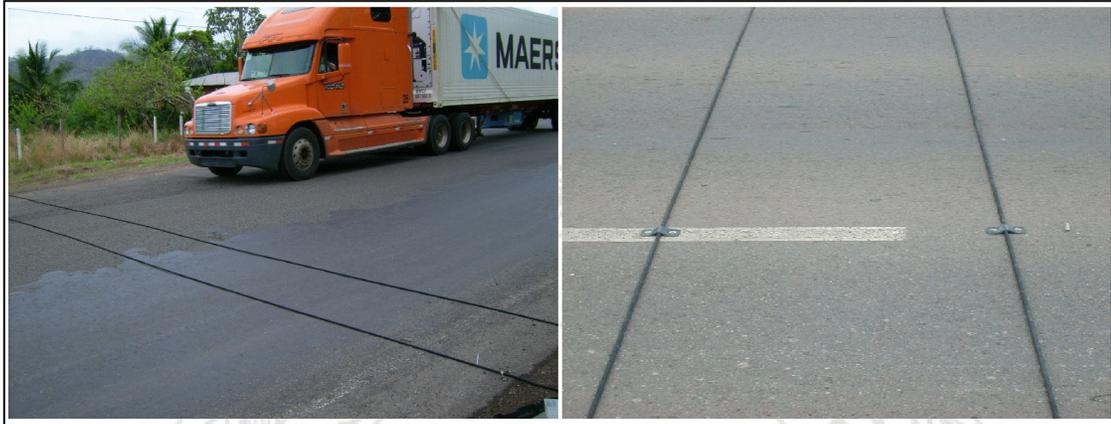
**Figura 4.** Cables y contadores automáticos en sitio.

Se presentan dos figuras de los contadores automáticos colocados en las vías, y las configuraciones recomendadas en campo para la clasificación vehicular.

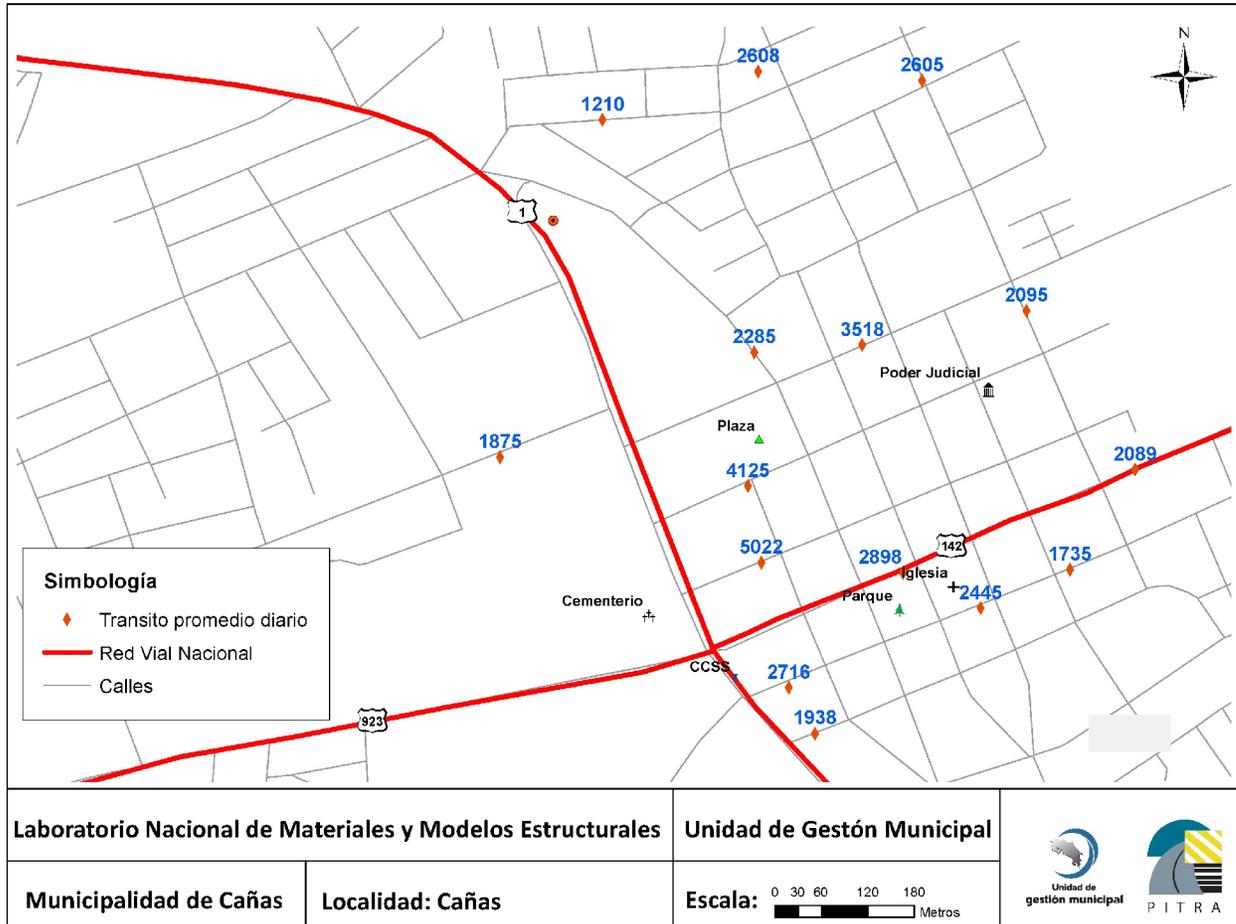
**Figura 6.** Volumen vehicular diario localidad de Cañas.

En la siguiente figura se presentan los sitios donde se realizaron los conteos en la localidad Cañas. Para los conteos realizados el flujo vehicular registrado en 14 de los 15 conteos es inferior a los 5000 vehículos por día, el detalle de estos conteos puede ser consultado en el Anexo 1.

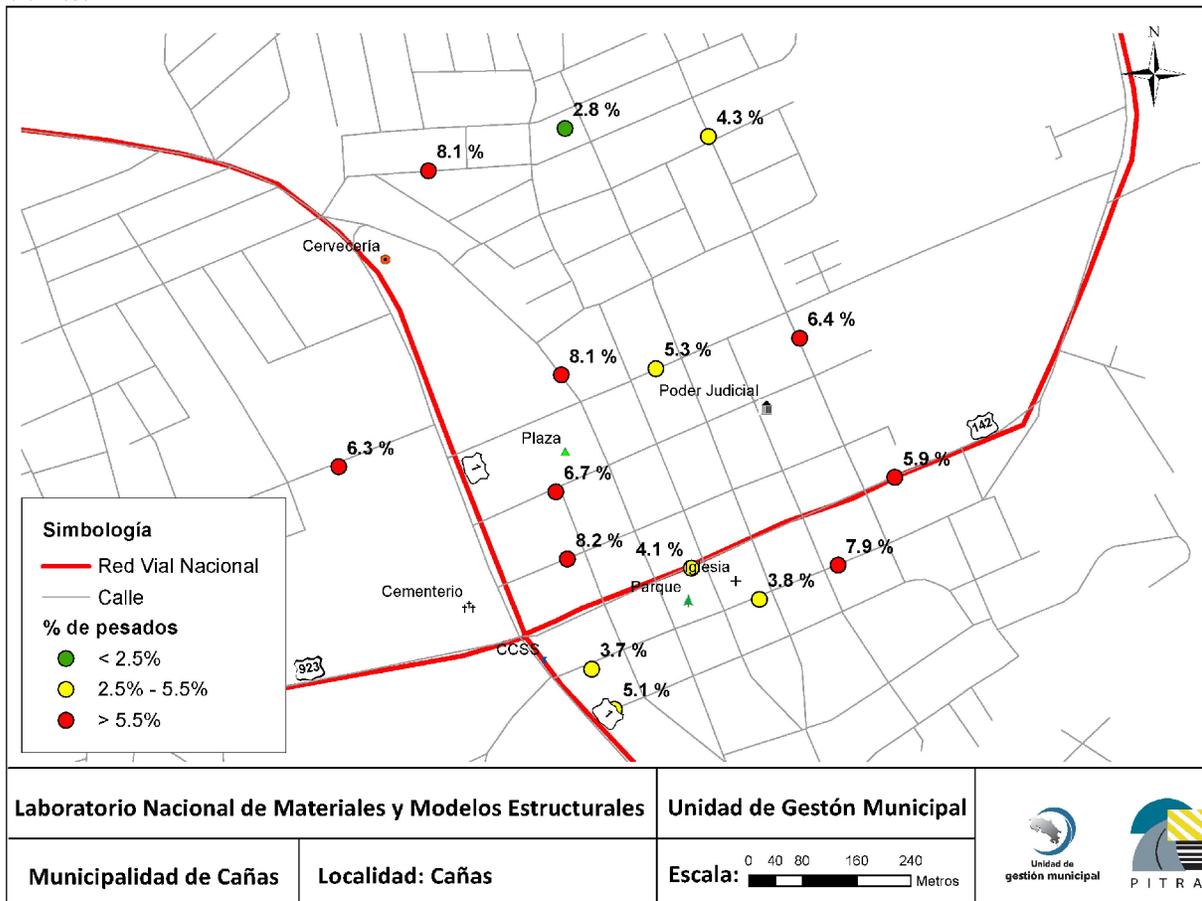
**Figura 7.** Porcentaje de vehículos pesados en la localidad de Cañas.  
Fuente: LanammeUCR, 2012.

Además de la cantidad de vehículos que circulan diariamente en las vías, es importante conocer la cantidad de vehículos pesados, pues este tipo de vehículos ejercen un mayor desgaste del pavimento, con respecto a los vehículos livianos. Los porcentajes de vehículos pesados pueden observarse en la siguiente figura, donde el porcentaje de pesados va desde el 2,8% hasta valores altos como 8,1%.

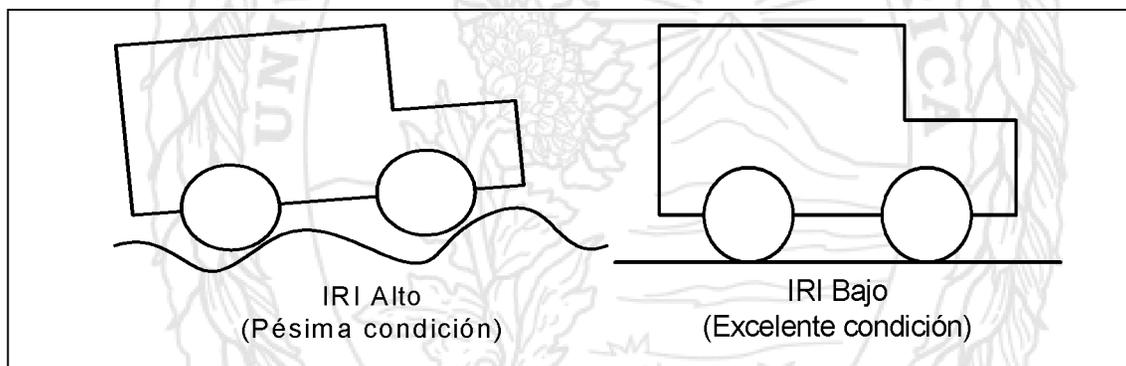
**Figura 8.** Representación física del Índice de Rugosidad Superficial.

El IRI resume matemáticamente el perfil longitudinal de la superficie del camino en una huella, representando las vibraciones inducidas por la regularidad de un camino en un auto de pasajeros típico, está definido por el valor de referencia de la pendiente promedio rectificadas (RARS80) producto de la simulación del modelo de cuarto de carro, (RQCS), para una velocidad de desplazamiento de 80 km/h. El IRI aumenta conforme la rugosidad aumenta, como se representa en la Figura 8.

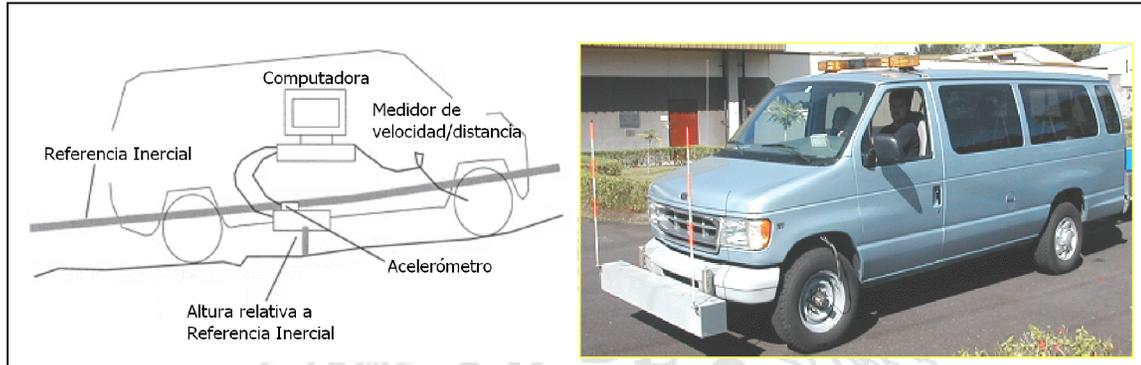
**Figura 9.** Perfilómetro Inercial Láser.

El equipo Perfilómetro Inercial Láser propiedad del LanammeUCR mide la distancia del suelo al vehículo con un medidor láser ubicado en la parte de adelante del vehículo. A continuación se muestra un esquema del funcionamiento del equipo y una imagen del equipo.

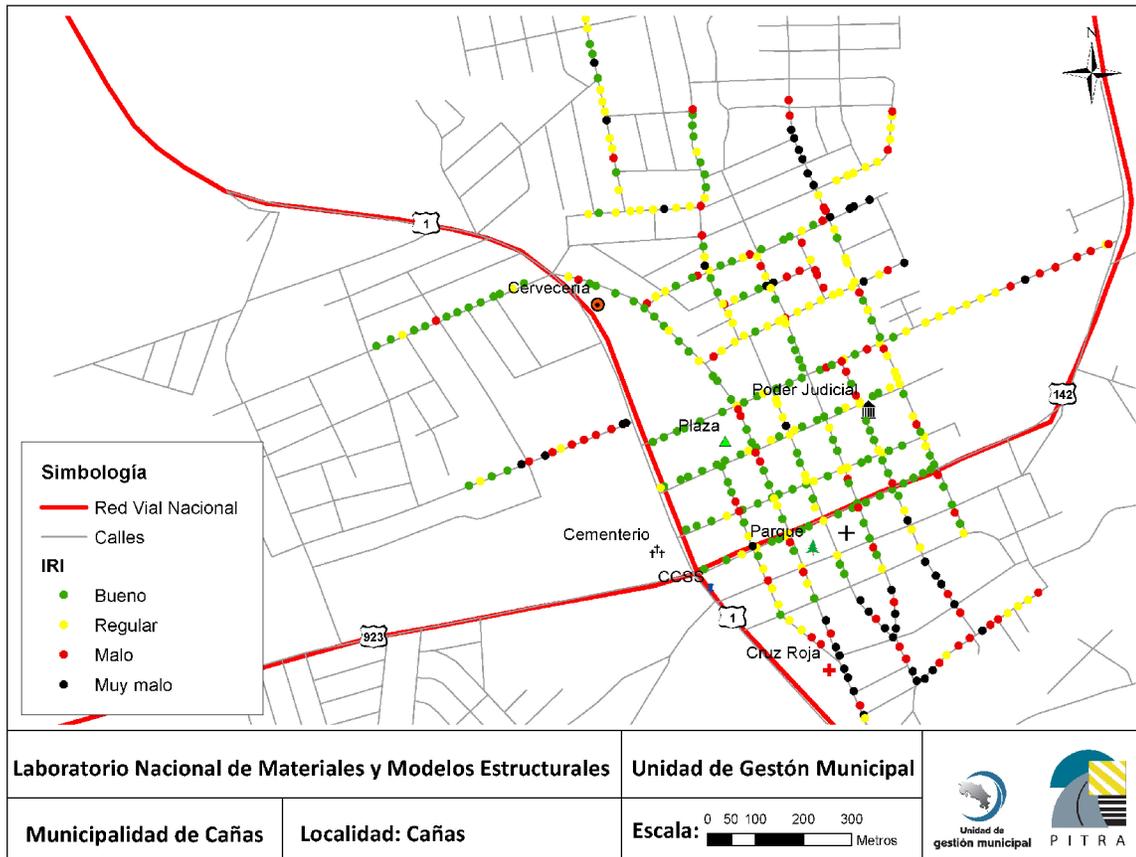
**Figura 10.** Condición del IRI para las mediciones realizadas.

Rango	Condición
< 3,6 m/km	Bueno
3,6-6,4 m/km	Regular
6,4-10 m/km	Malo
> 10 m/km	Muy malo

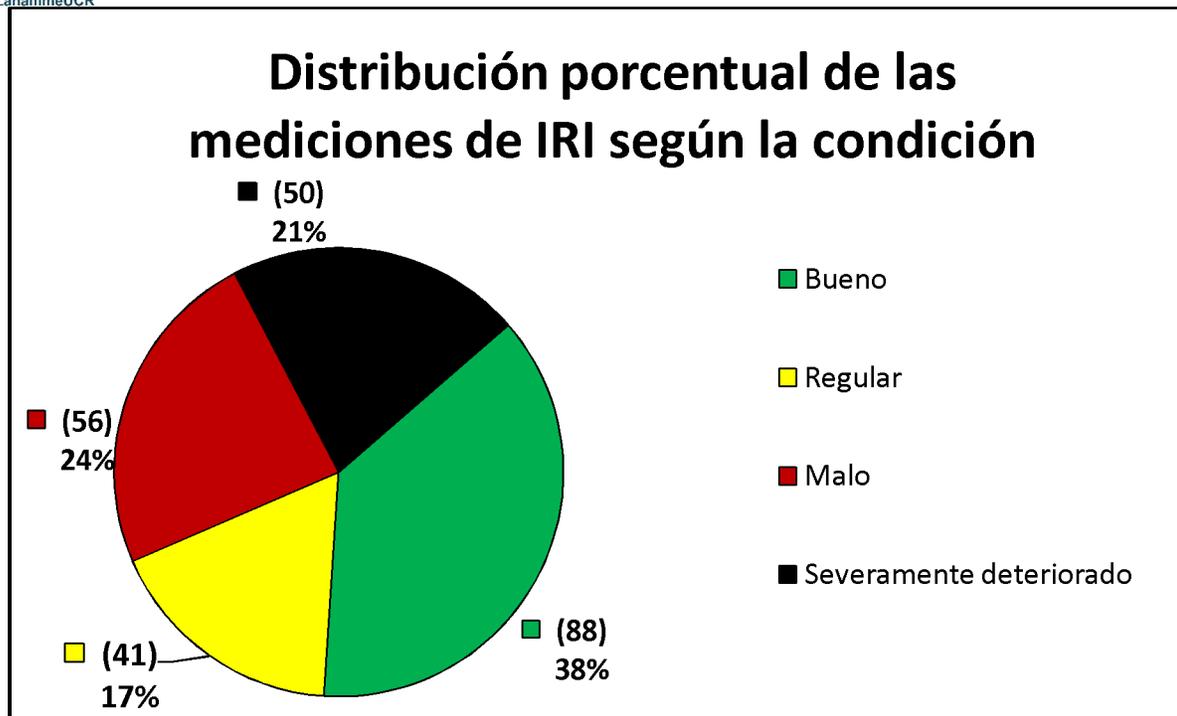
**Figura 11.** Distribución porcentual de las mediciones de IRI según la condición.

En la Figura 11 se observan los porcentajes asociados a cada condición, según las mediciones de IRI en la localidad de Cañas. En las mediciones realizadas cerca del 29% presenta valores de IRI superior a 6,4 m/km, lo cual indica que es una superficie de ruedo con bajo nivel de confort y con altos gastos de operación para los vehículos que la transitan. Además, un 38% de las mediciones realizadas se pueden clasificar en condiciones buenas de regularidad superficial (menores a 3,6 m/km) mientras que un 33% de las mediciones corresponden a una condición regular.

El valor entre paréntesis corresponde a al total de mediciones en la correspondiente condición.

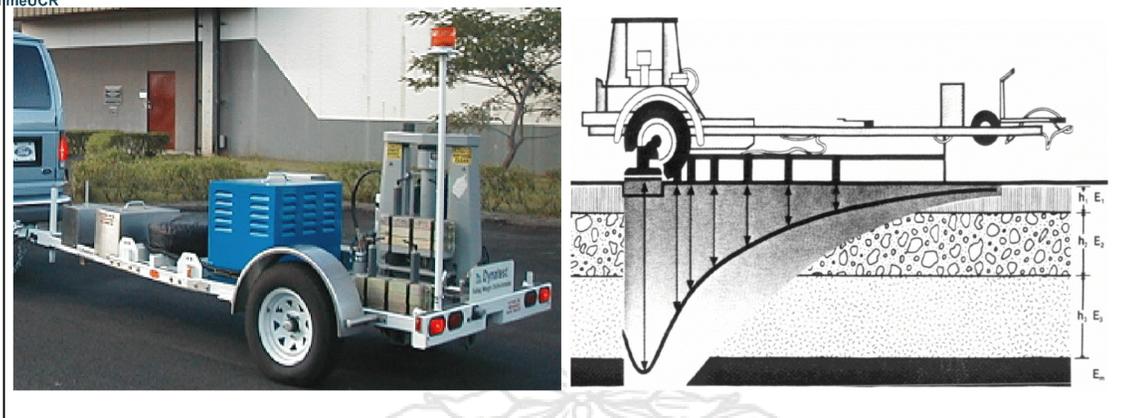
**Figura 12.** Equipo de deflectometría de impacto.

Las mediciones se realizaron con el equipo Deflectómetro de Impacto (FWD, por sus siglas en inglés), tomando mediciones cada 50 metros durante el mes de Junio del 2010. El procedimiento consiste en dejar caer una carga de impacto estándar sobre el pavimento y medir las deflexiones en nueve puntos, con diferentes distancias con respecto al punto donde se aplicó la carga. A continuación se muestran dos imágenes con el equipo de medición y el modo en que se registran las deflexiones que se registran.

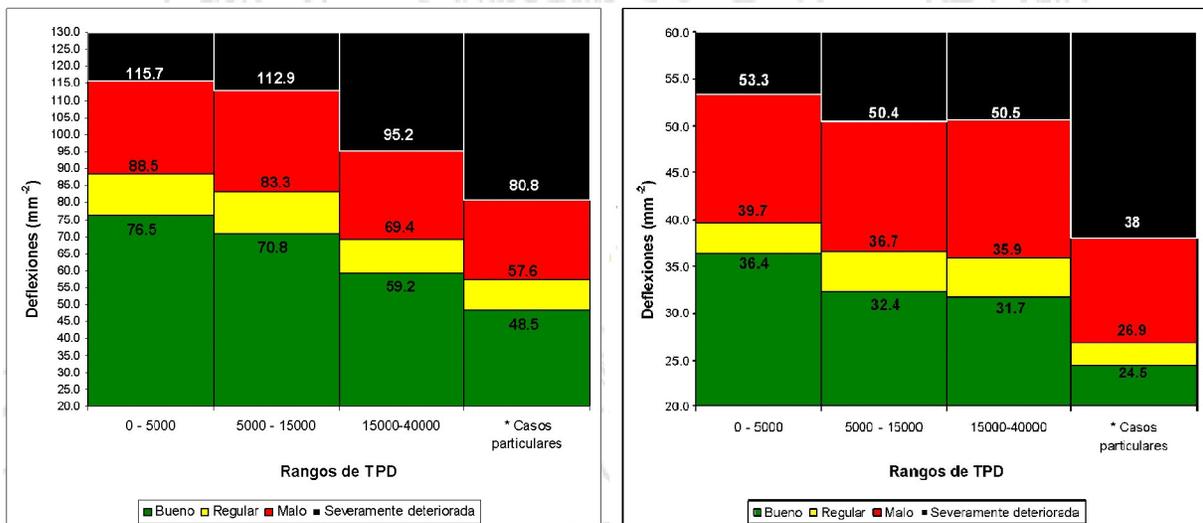
**Figura 13.** Condición del pavimento a partir de deflectometría y TPD para bases granulares (izquierda) y estabilizadas (derecha).

La clasificación utilizada para categorizar los resultados obtenidos de deflectometría son tomados a partir de un estudio realizado por LanammeUCR, en el cual se determinaron rangos para las diferentes deflexiones asociadas a distintas categorías de TPD y dependientes del tipo de base (granular o estabilizada con cemento) que compone la estructura del pavimento. En la Figura 13 se presentan los rangos de deflectometría esperados para una estructura de pavimento con base granular y estabilizada.

Para categorizar el estado estructural de cada tramo homogéneo se utiliza la clasificación que se presenta en la Figura 13, donde se consideran diferentes rangos de deflectometría

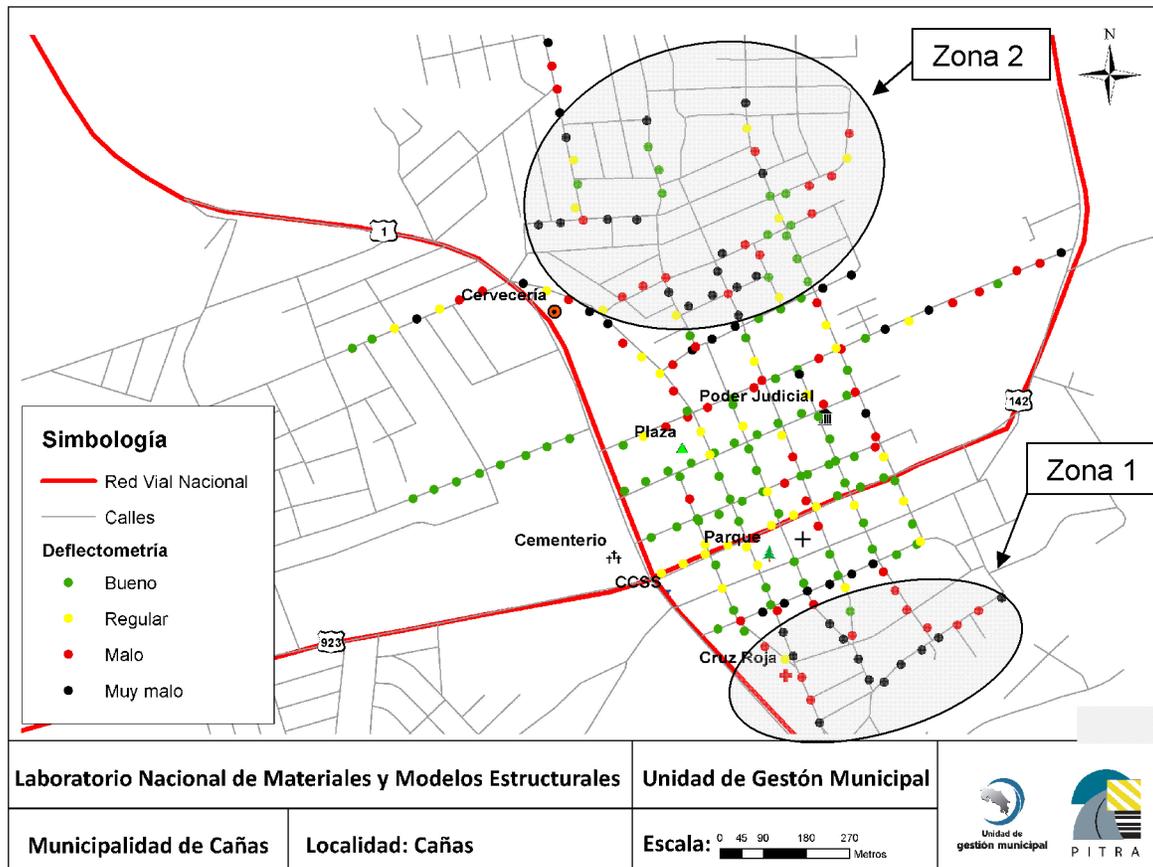
**Figura 14.** Condición del FWD para las mediciones realizadas en Junio del 2010.

En la Figura 14 se puede observar los diferentes puntos de medición con la respectiva clasificación, las mediciones más deficientes se hallaron hacia el sector sur y norte de los cuadrantes centrales de Cañas, identificados como zona 1 y zona 2 respectivamente en la Figura 14.

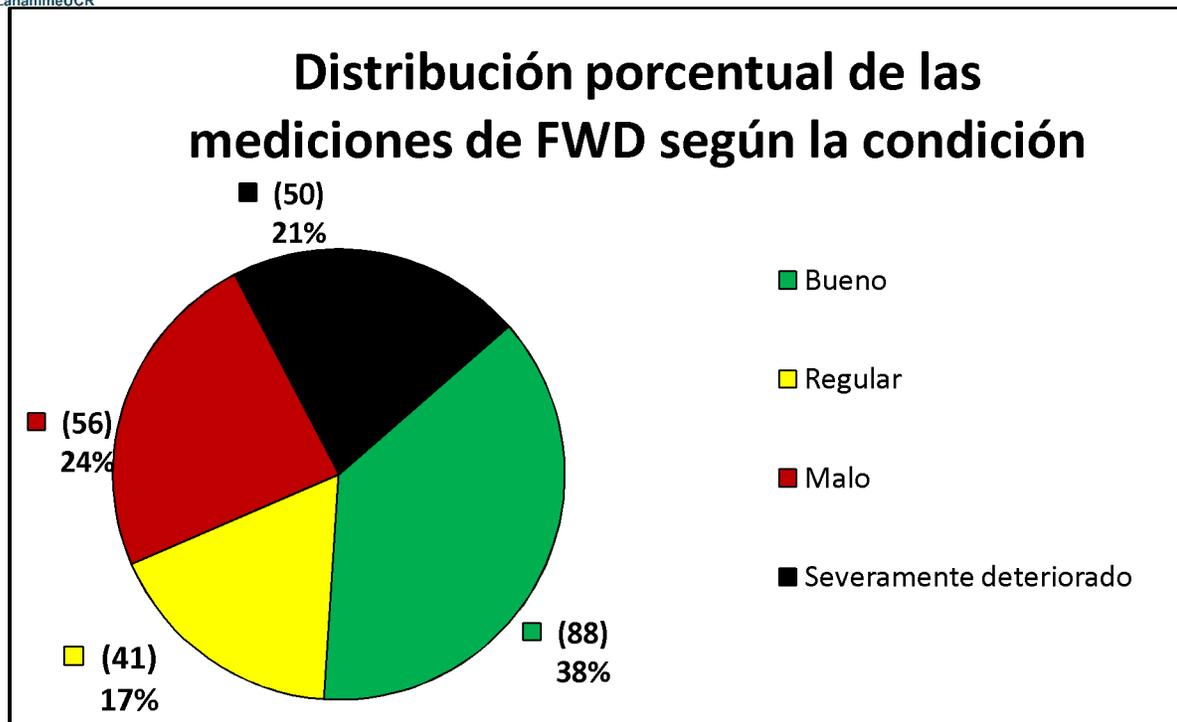
**Figura 15.** Distribución porcentual de las mediciones de FWD según la condición.

El detalle de la distribución porcentual de las mediciones se puede observar en la Figura 15, donde un 38% de las mediciones realizadas indican una buena condición estructural, por otra parte un 45% de las mediciones corresponden a una condición malo o muy mala y un 17% se encuentra en una condición regular.

El valor entre paréntesis corresponde a al total de mediciones en la correspondiente condición.

Las deflexiones obtenidas indican que cerca de un 38% de las mediciones se deben a una buena condición estructural, por otro lado un 45% de las mediciones indican una estructura de pavimento deficiente.

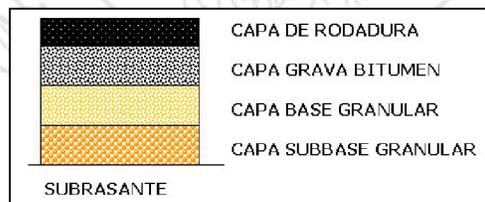
**Figura 16.** Ejemplo de estructura de pavimento.

En esta sección se realiza un análisis de la estructura y el tipo materiales que componen el pavimento. La Figura 16 muestra un ejemplo de la estructura de un pavimento; en Costa Rica sin embargo frecuentemente no se cuenta con la capa grava bitumen (base estabilizada).

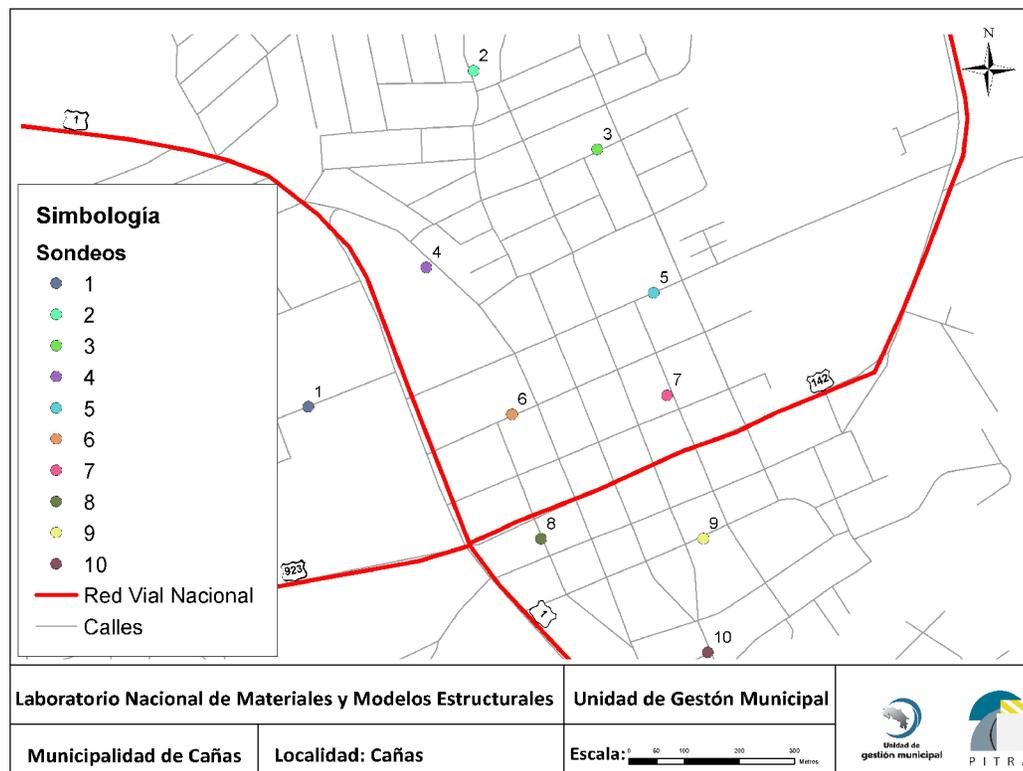
**Figura 17.** Ubicación de los sondeos realizados en la localidad de Cañas.  
Fuente: LanammeUCR, 2012.

Las excavaciones se realizan en puntos estratégicos tomando en cuenta la clasificación de las vías del cantón y la deflectometría, considerando además las vías principales de la RVC. La Tabla 2 muestra los datos obtenidos por el LanammeUCR a partir de los sondeos realizados, además en la siguiente figura se observa la ubicación de los sondeos.

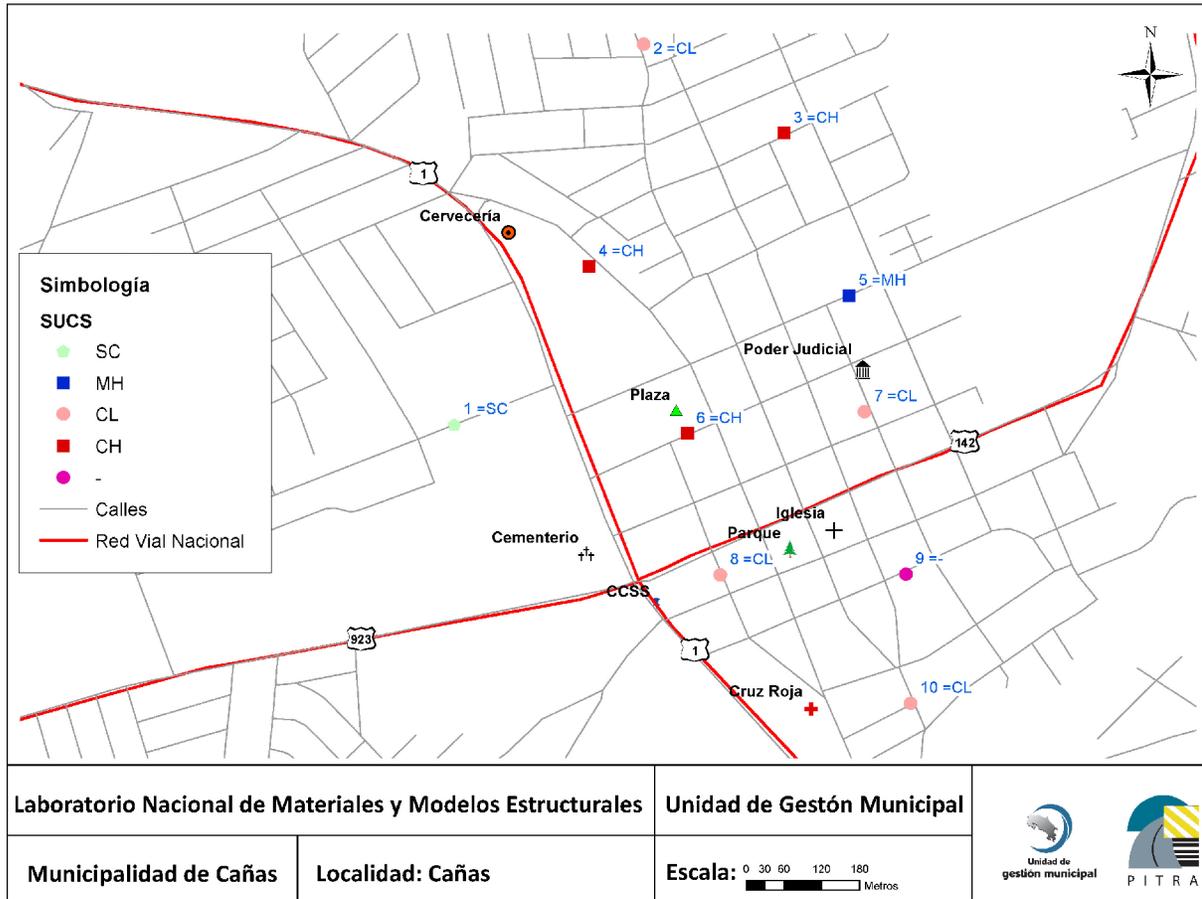
**Figura 18.** Tipo de suelo según la clasificación SUCS en la localidad de Cañas.

La distribución de los tipos de suelo según la clasificación SUCS se presenta en la Figura 18, donde se observa que el suelo predominante son arcillas de baja y alta plasticidad, estos son suelos en general de mala calidad y pueden presentar problemas en estado húmedo como cambios de volumen, por lo tanto es muy importante que la humedad del suelo no presente grandes variaciones.

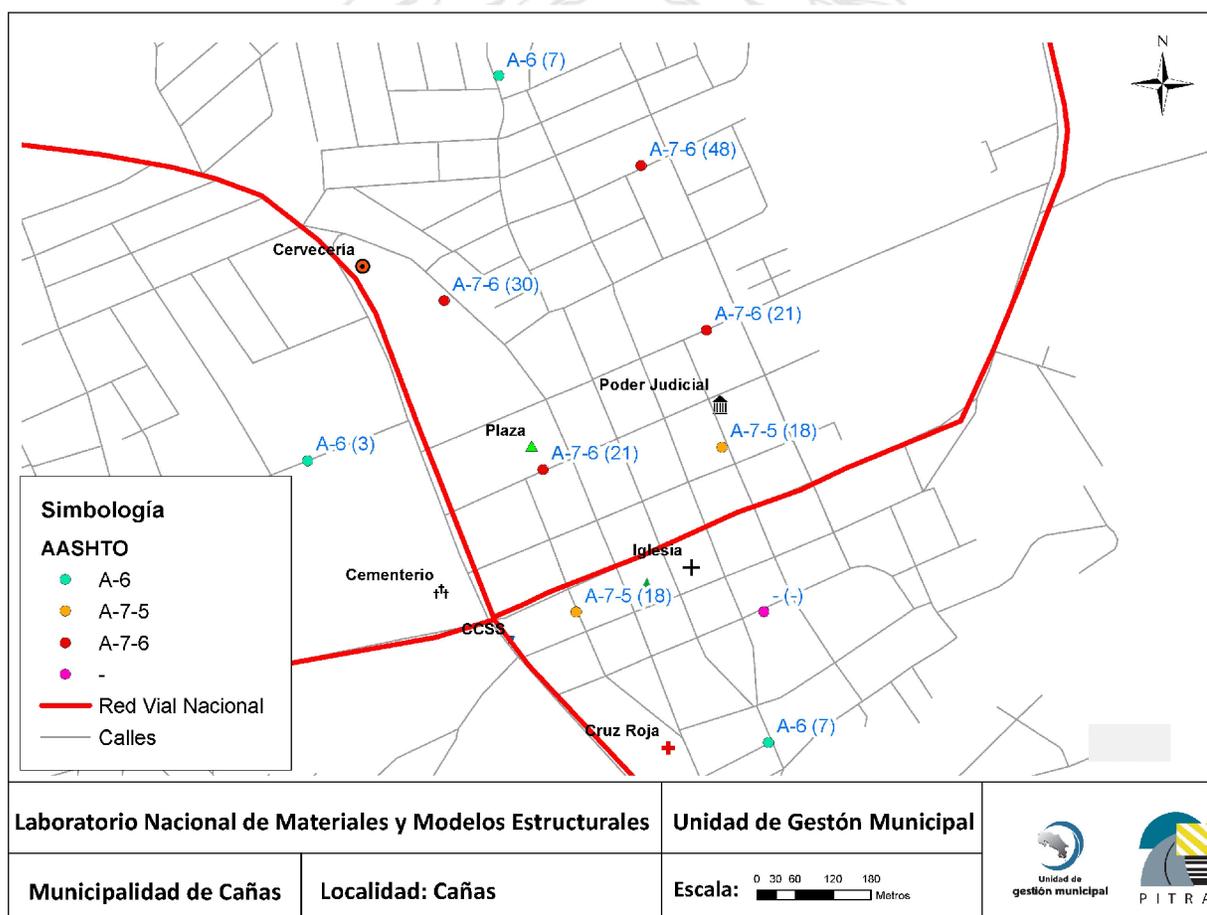
Figura 19. Tipos de suelo según la clasificación AASTHO en la localidad de Cañas.

En la siguiente figura puede observarse la distribución del tipo de suelo según la clasificación AASTHO.

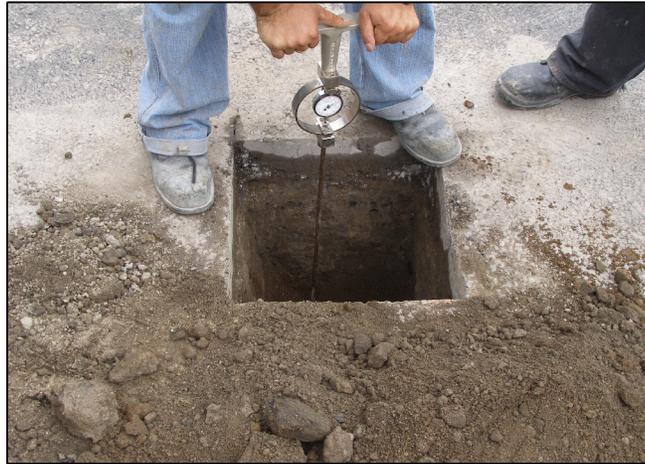
**Figura 20.** Prueba de CBR en sitio.

En esta sección se analiza la RVC tomando en cuenta el valor de CBR obtenido en sitio, el mismo proporciona un índice de la resistencia de la sub-rasante para resistir carga, en la siguiente imagen se muestra la prueba realizada en sitio.

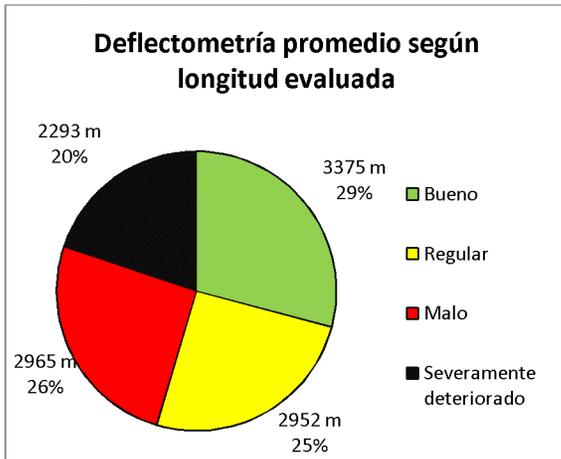
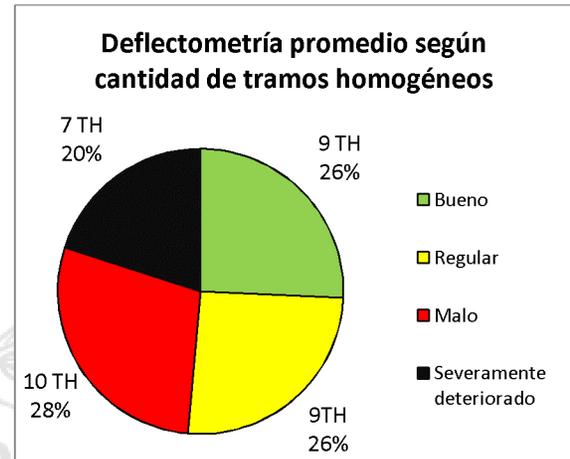
**Figura 24.** Porcentaje de metros lineales, clasificados según FWD promedio.  
Fuente: LanammeUCR, 2012.

**Figura 25.** Porcentaje de tramos homogéneos, clasificados según el FWD promedio.  
Fuente: LanammeUCR, 2012.

En las figuras anteriores es posible observar que cerca del 29% (3,4 km) de la distancia evaluada posee una estructura del pavimento en buen estado ya que presenta deflexiones bajas, por otro lado un 26% (2,9 km) presenta deflexiones altas por lo que la capacidad estructural se ha visto reducida, un 20% (2,3 km) posee deflexiones muy altas y por lo tanto deficiente capacidad para soportar las cargas de tránsito a las que se ve sometida y un 25% se encuentra en condición regular.

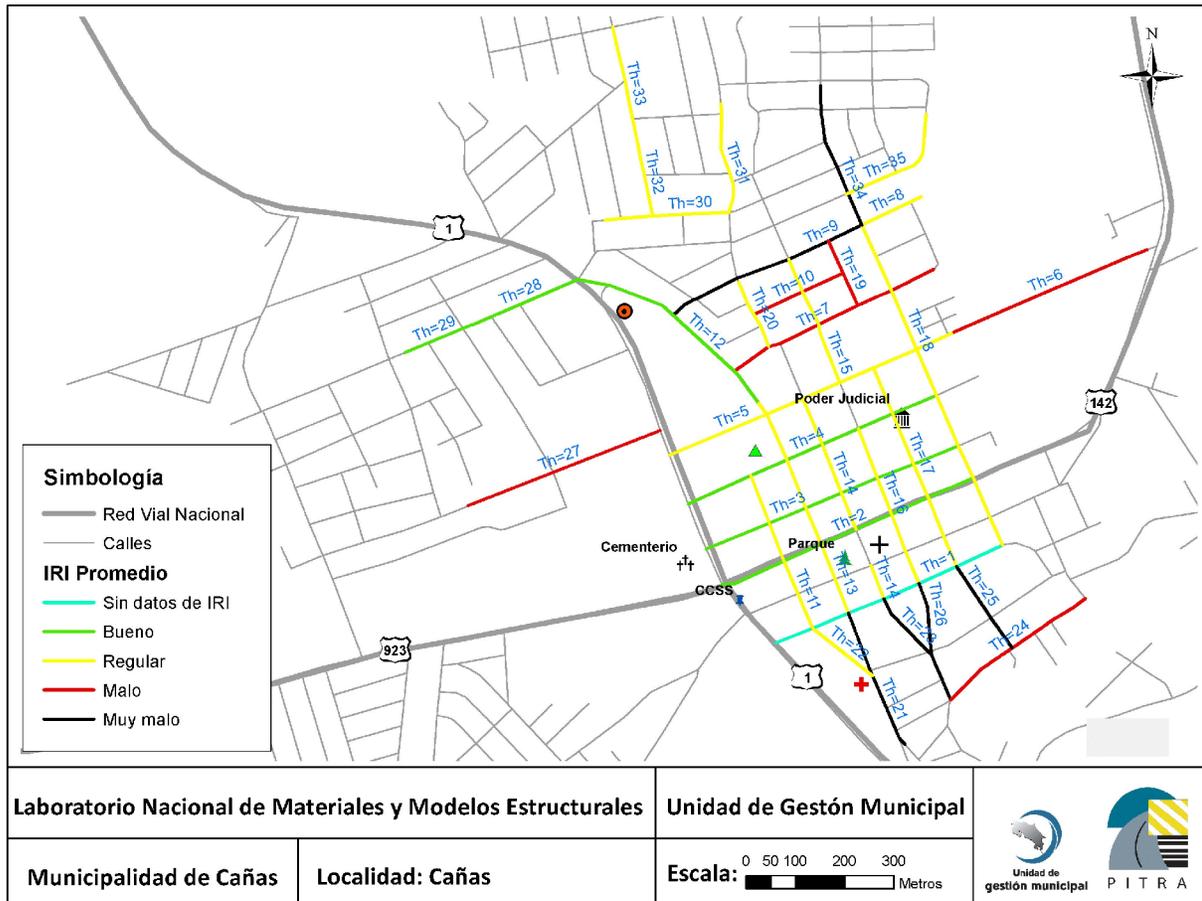
Figura 26. IRI promedio para las vías analizadas en Cañas.

El análisis mediante IRI promedio permite identificar que en los cuadrantes centrales de Cañas se presenta una condición de regular a buena (ver Figura 26), mientras que en la periferia se observan condiciones más deficientes en cuanto a regularidad superficial.

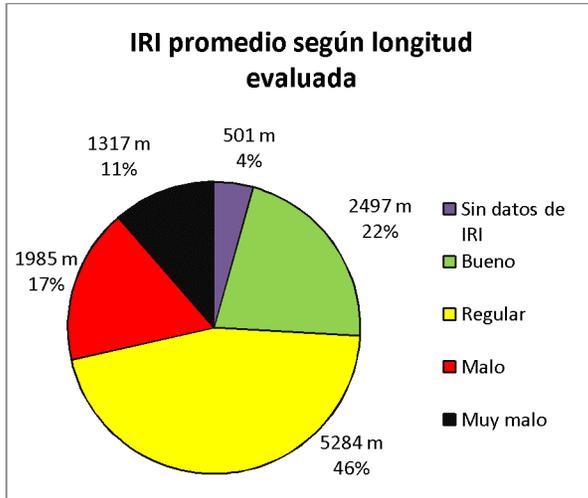
**Figura 27.** Porcentaje de metros lineales, clasificados según el IRI promedio.

Por otro lado un 68% (7,7 km) (ver Figura 27) de la longitud evaluada presenta un IRI promedio inferior a 6,4 m/km, lo cual se asocia a una condición superficial de confort regular para las velocidades de operación en una ruta cantonal.

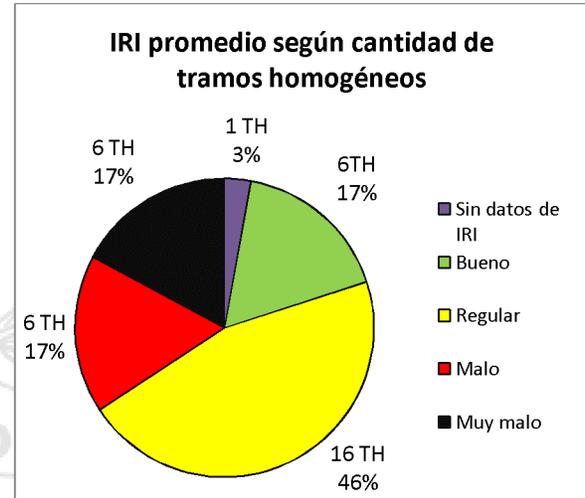
**Figura 28.** Porcentaje de tramos homogéneos, clasificados según el IRI promedio.

La distribución de la cantidad de tramos homogéneos y de los metros lineales asociados a cada categoría de IRI se muestra en las siguientes figuras. De los cuales se destaca que el 34% (ver Figura 28) de los tramos evaluados en Cañas poseen un IRI superior a 6,4 m/km, correspondiente a una vía con irregularidades importantes. La irregularidad en la superficie de ruedo implica un mayor costo de operación para los usuarios, mayor tiempo en el traslado y un viaje poco confortable sobre estos tramos, por otro lado ocasiona un deterioro acelerado de la estructura debido a las cargas dinámicas a la que se ve sometida, ocasionadas por el golpeteo de los vehículos al transitar por una ruta irregular.

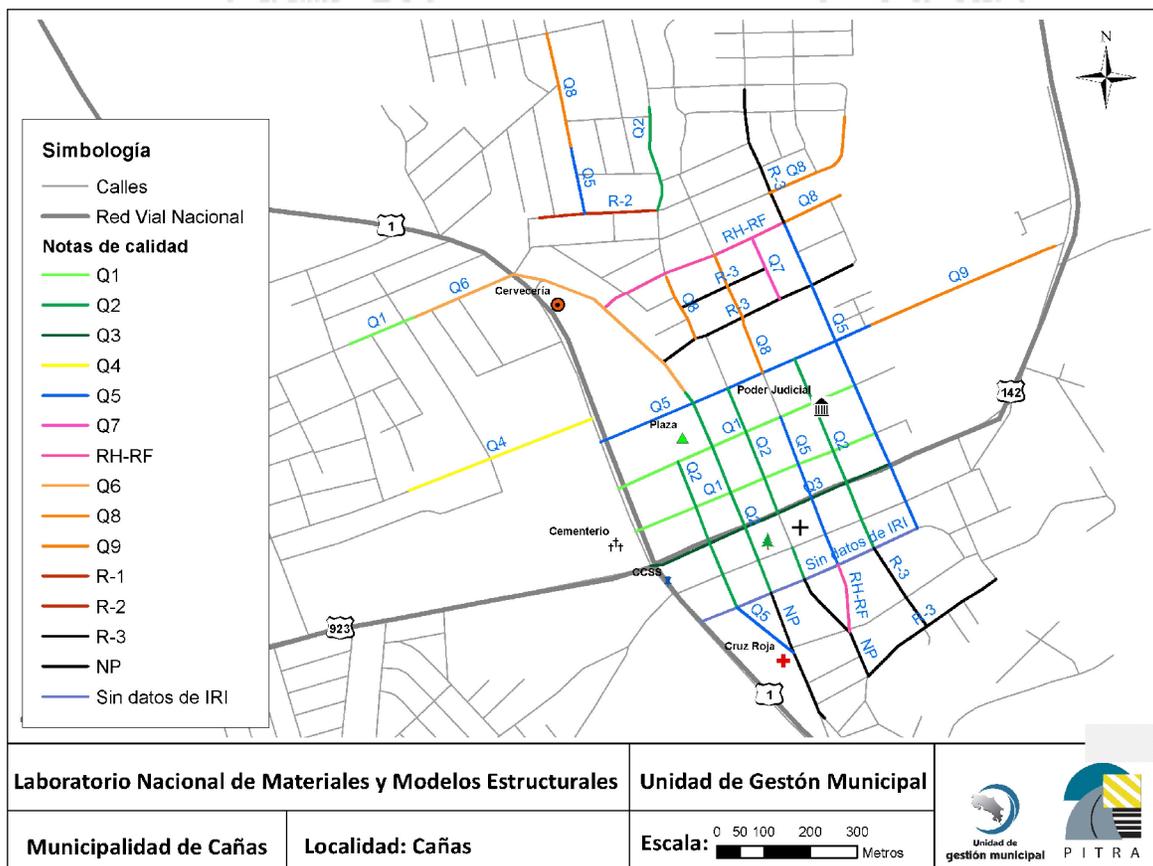
**Figura 29.** Notas de Calidad para los diferentes tramos homogéneos analizados en Cañas.  
Fuente: LanammeUCR, 2012.

En las Figura 29 puede observarse cada tramo homogéneo clasificado según la metodología de notas de calidad.

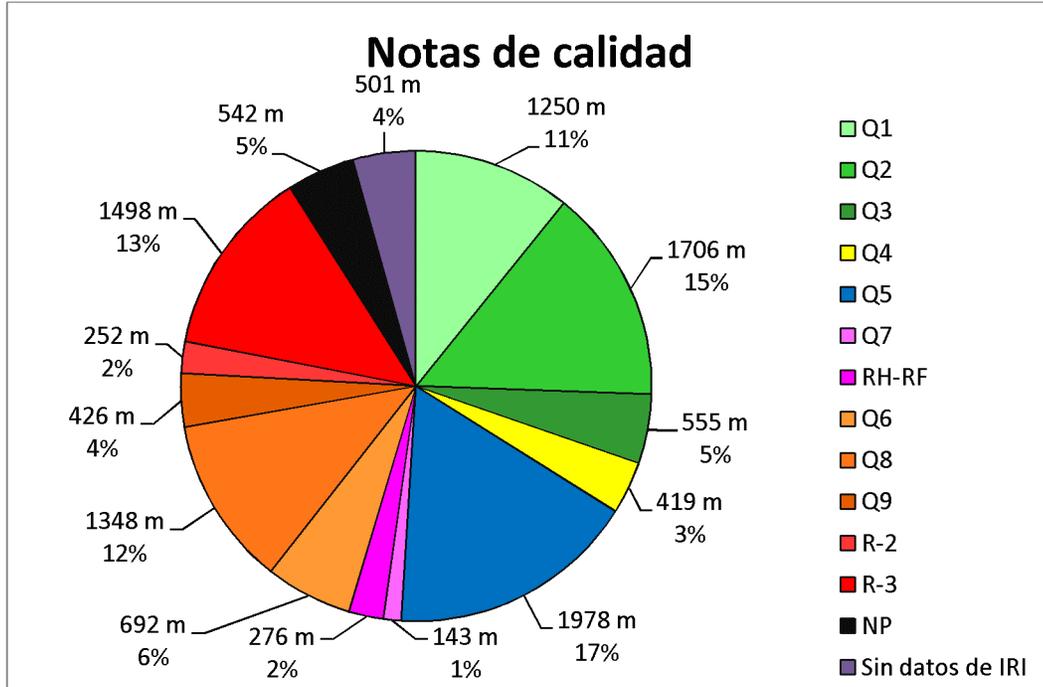
**Figura 30.** Distribución de las diferentes notas de calidad asignadas.

En la Figura 30 puede observarse la distribución porcentual de las diferentes notas de calidad asignadas, según datos de FWD promedio e IRI promedio, en este caso se puede apreciar que existe una gran dispersión de los resultados, lo que indica que los pavimentos en estudio poseen características distintas y por lo tanto soluciones diferentes.

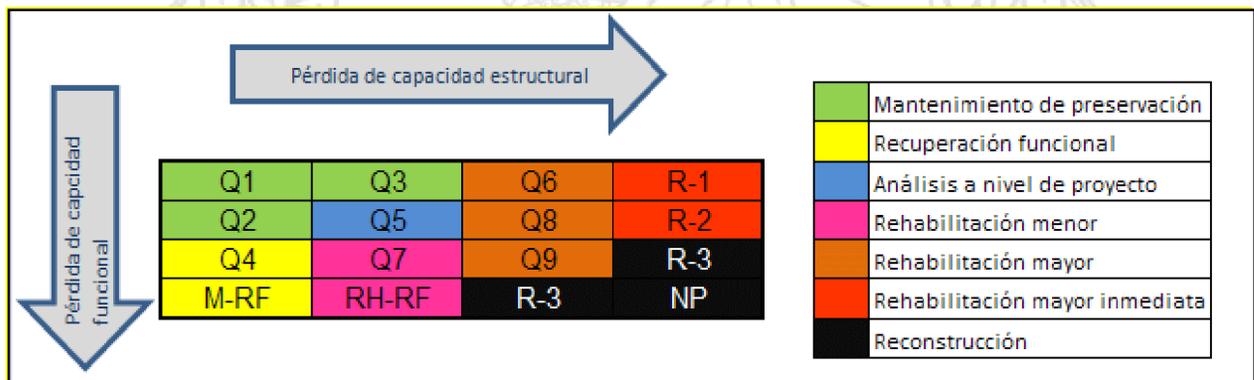
**Figura 31.** Tipo de intervención recomendada para cada nota de calidad.

En la siguiente figura se muestra de manera sencilla la categorización de cada nota de calidad según el tipo de intervención que se recomienda. Es necesario hacer la diferencia entre el tipo de intervención identificada con color naranja y rojo, ya que a pesar de que ambos tipos de intervenciones se refieren a una rehabilitación mayor, las notas de calidad representadas con el color rojo requieren que la intervención se realice de forma inmediata, ya que de no ser así estos tenderán a deteriorarse rápidamente siendo requerida una reconstrucción del pavimento.

- **Mantenimiento de Preservación:** Son aplicables a estructuras que se encuentran en buen estado (funcional y estructural), son intervenciones de bajo costo relativo. Existen diferentes tipos de intervenciones de este tipo, entre ellos: *sand seal, slurry seals, fog seal, chip seals*, sellados de grietas y microcarpetas entre otros. El objetivo fundamental de este tipo de intervenciones es prologar la vida útil del pavimento y corregir deterioros funcionales de leve intensidad.

- **Mantenimiento de recuperación funcional (IRI):** Su objetivo es mejorar la condición funcional del tramo, por lo que no necesariamente aportan estructuralmente. En estos casos se puede considerar labores de sustitución de la superficie de ruedo, recuperando los espesores existentes con material nuevo, o el uso de geotextiles para retardar el reflejo de grietas y una labor de perfilado o recuperación de la calzada. Este tipo de intervenciones deberían ser ejecutadas con prioridad alta, para evitar que la gran irregularidad superficial provoque un daño en la capacidad estructural.
