Proyecto: LM-PI-GM-12-12

**EVALUACIÓN DE LA RED VIAL CANTONAL  
DE CAÑAS: DIAGNÓSTICO Y TRAMOS  
HOMOGÉNEOS DE LA RED VIAL  
CANTONAL DE CAÑAS**

**Unidad de Gestión Municipal  
PITRA-LanammeUCR**

San José, Costa Rica  
Noviembre, 2012

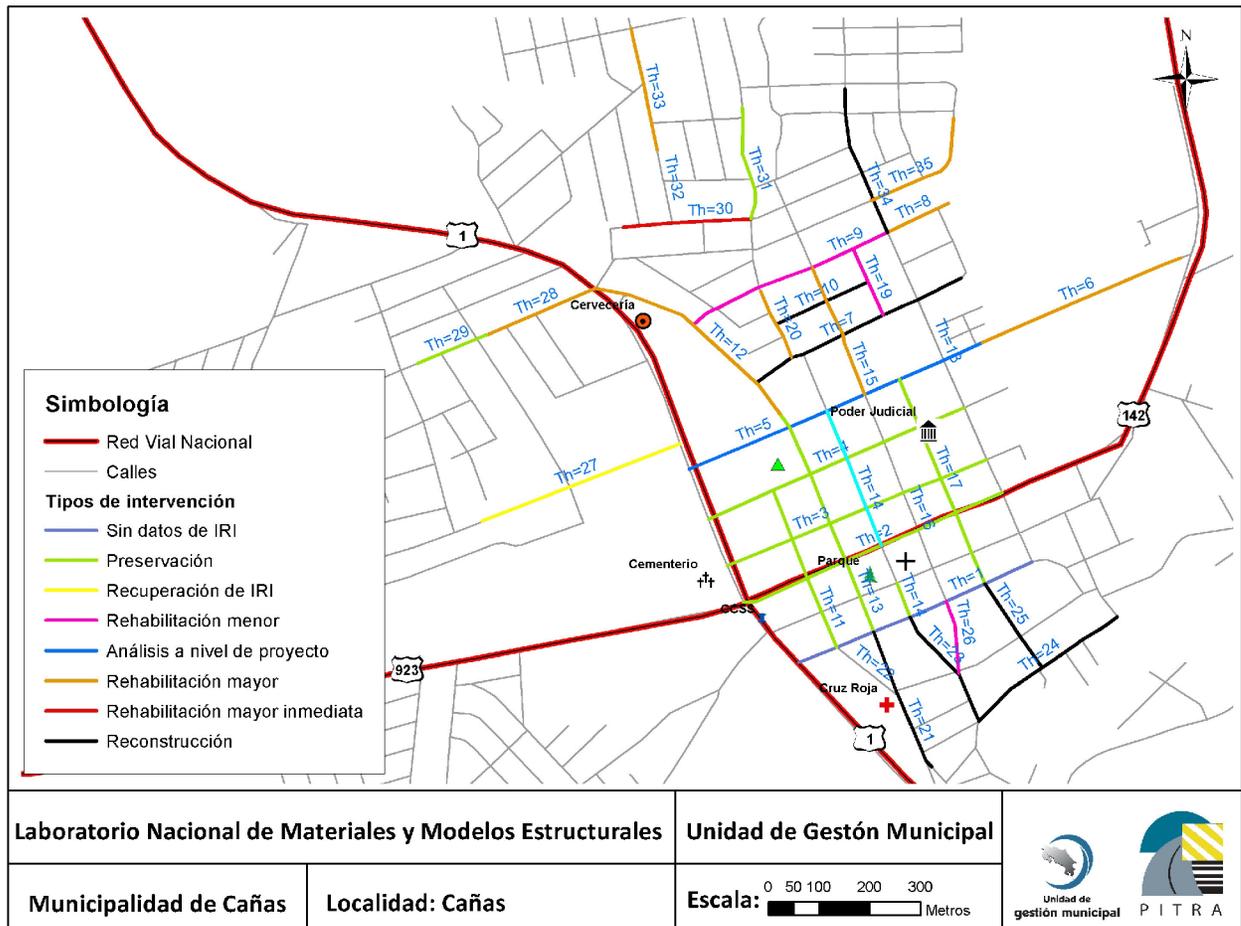
**Figura 32.** Tipo de intervención requerida para cada tramo evaluado en Cañas.

En la Figura 32 se puede observar los diferentes tramos homogéneos clasificados según el tipo de intervención al momento de la evaluación, es importante destacar que las mejores condiciones se presentan en los cuadrantes centrales.

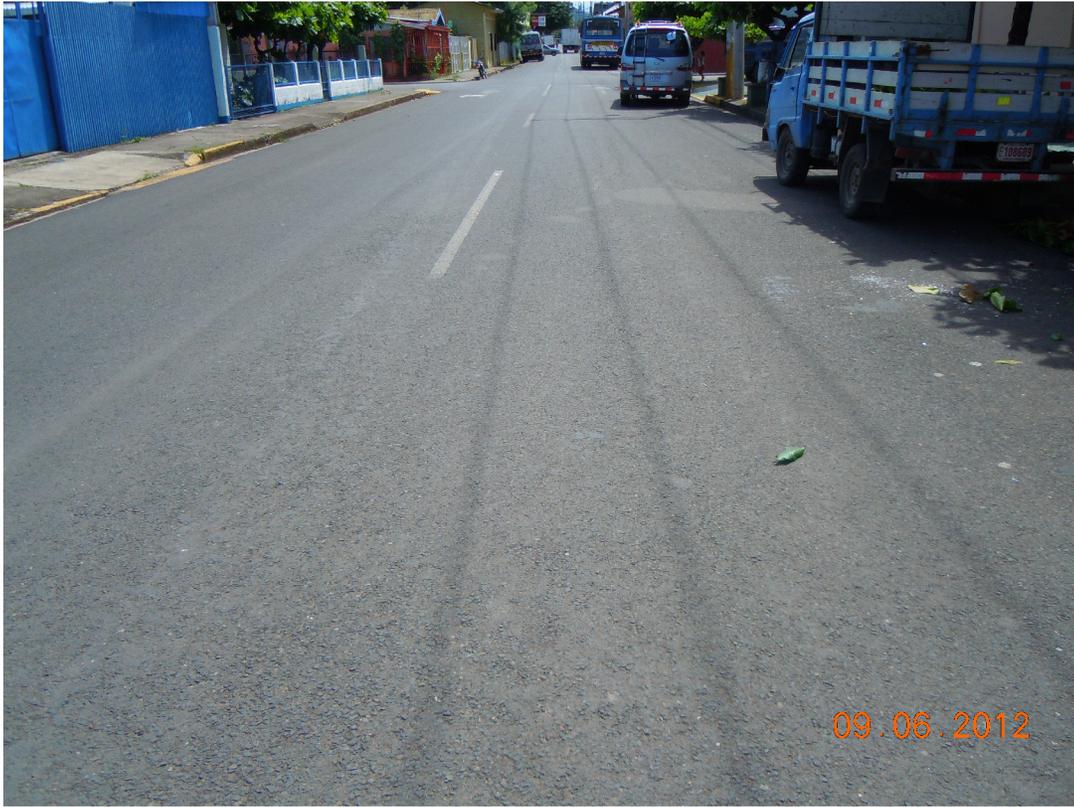
Como se mencionó anteriormente las mejores condiciones tanto estructurales como funcionales se encuentran en los cuadrantes centrales (ver figura 33), no obstante estas rutas presentan problemas que no son detectables por los equipos, como los desnudamientos leves y exudación, este último se presenta de una forma generalizada en estos tramos.

**Figura 33.** Cuadrantes centrales Cañas, tramo homogéneo 3.  
Fuente: LanammeUCR, 2012.

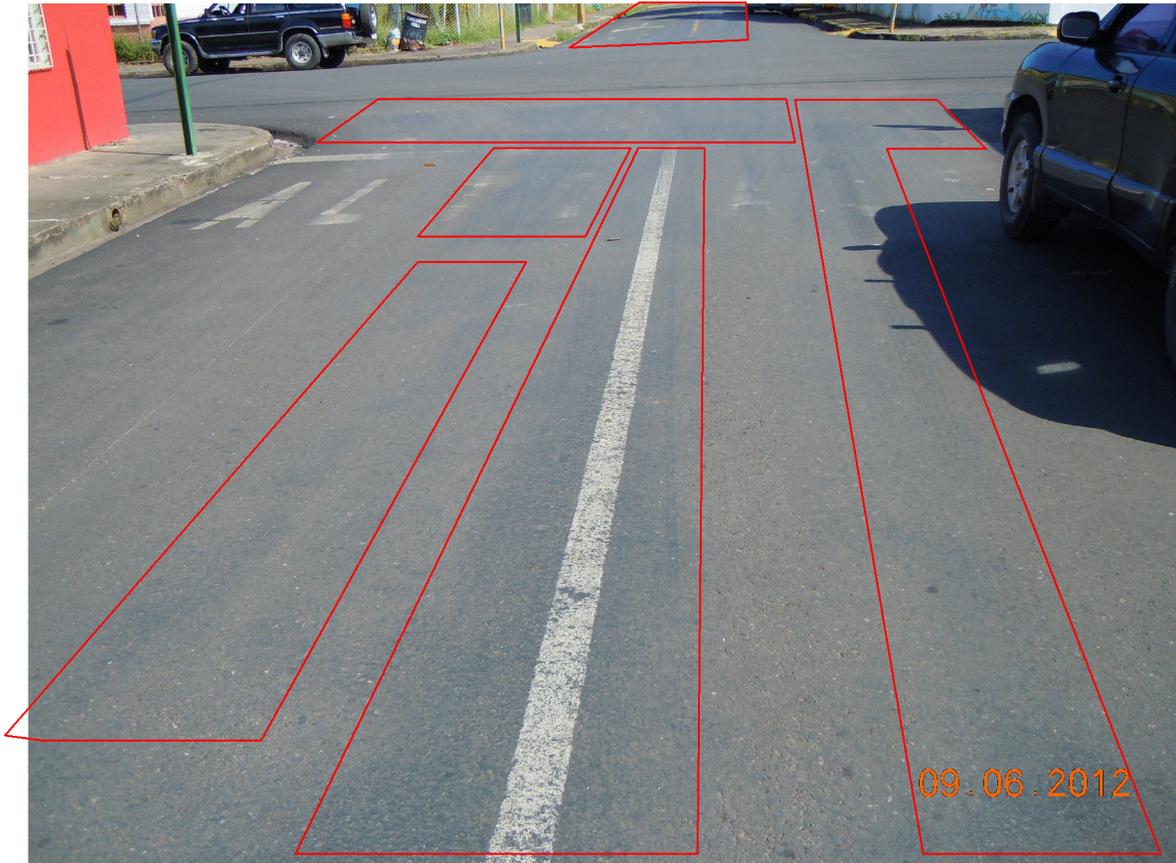
En la siguiente figura puede observarse un ejemplo del nivel de exudación presente en los tramos de los cuadrantes centrales, en ocasiones estos problemas se presentan por un exceso de asfalto en la mezcla, no es un problema que afecte la vida útil del asfalto pero sí representa un riesgo para los conductores, ya que se da una disminución en la adherencia entre las llantas y el pavimento, siendo más probable que se den accidentes por derrape de los vehículos. Por lo tanto, estos tramos deben ser complementados con un análisis adicional que permita determinar la opción de mantenimiento más favorable y que permita corregir el problema de exudación.

**Figura 34.** Cuadrantes centrales Cañas, ejemplo de pavimento exudado, tramo homogéneo 13.

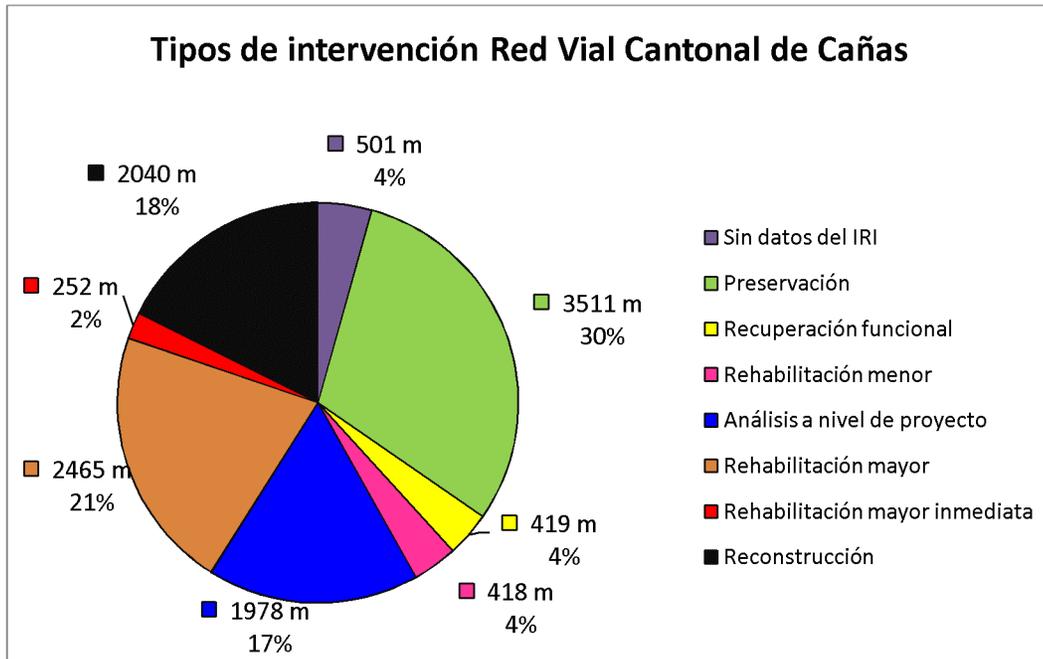
**Figura 35.** Distribución de los diferentes tipos de intervención según las notas de calidad asignadas.

En la siguiente figura puede observarse la distribución porcentual de los tipos de intervención requerida según la cantidad de kilómetros analizados (aproximadamente 11,5 km), es de apreciar que un 30% (3,5 km) de la longitud evaluada posee una buena condición estructural y funcional, un 17% necesita una valoración a nivel de proyecto que permita determinar la condición actual del pavimento ya que se encuentra en una condición intermedia en cuanto a condición estructural y funcional.

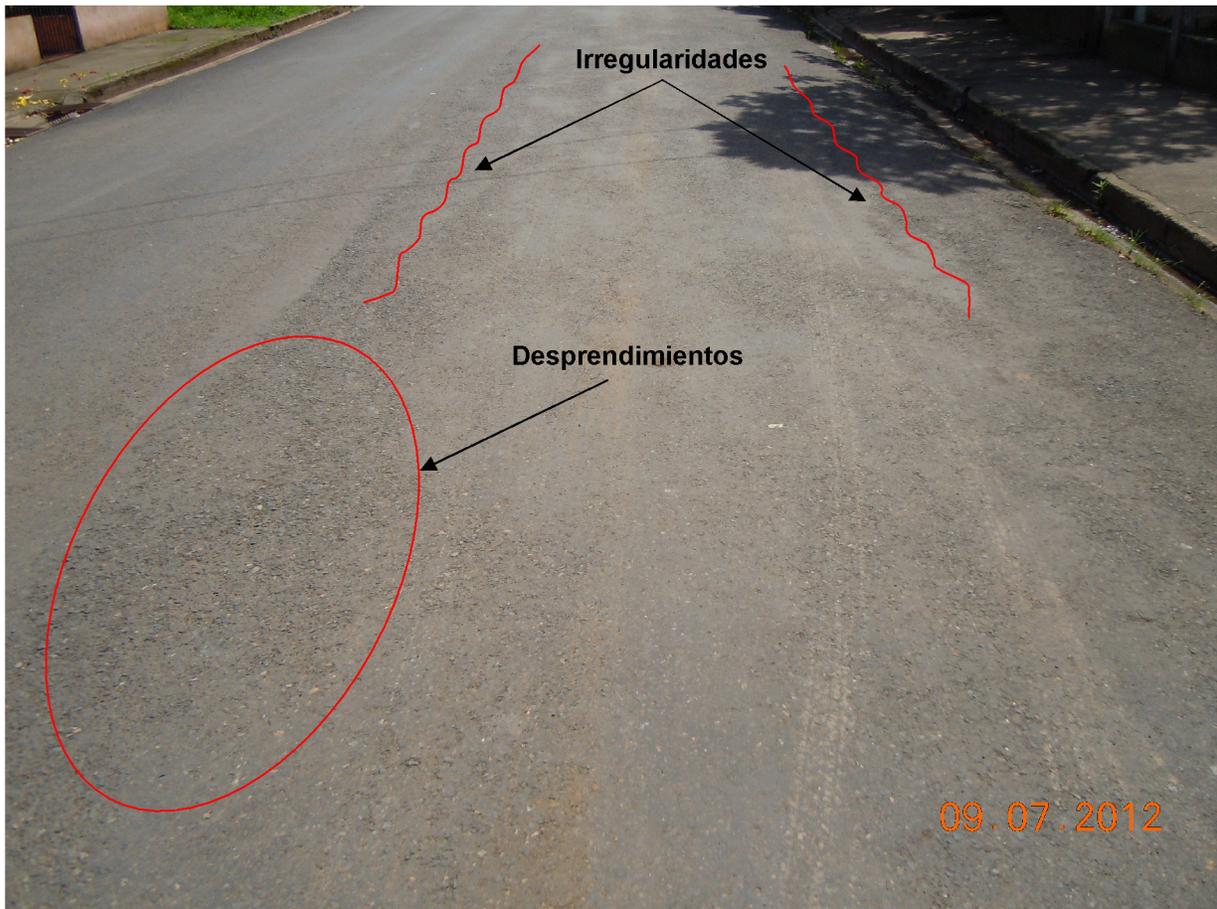
Por otro lado un 23% (2,7 km) son candidatos para trabajos relacionados con una rehabilitación mayor, ya que la capacidad estructural ha disminuido considerablemente, un 4% necesita una recuperación funcional que permita mejorar el IRI del pavimento, ya que este se encuentra con una buena condición estructural pero la superficie de ruedo presenta daños como desprendimiento de agregado, lo que aumenta la rugosidad del pavimento y presenta irregularidades importantes (ver Figura 36). De los tramos evaluados dos son candidatos para una rehabilitación menor (0,4 km), mientras que cinco tramos (2 km) necesitan una reconstrucción parcial o total del pavimento ya que este ha llegado al final de su vida útil y presenta daños severos.

**Figura 36.** Tramo 27, ejemplo recuperación de la condición funcional (IRI).  
Fuente: LanammeUCR, 2012.
