INFORME DE EVALUACIÓN

EIC-Lanamme-INF-0160-2025

**Informe de Evaluación de la Red Vial Nacional
Pavimentada de Alta Capacidad de Costa Rica
Año 2024**

San José, Costa Rica
Marzo, 2025

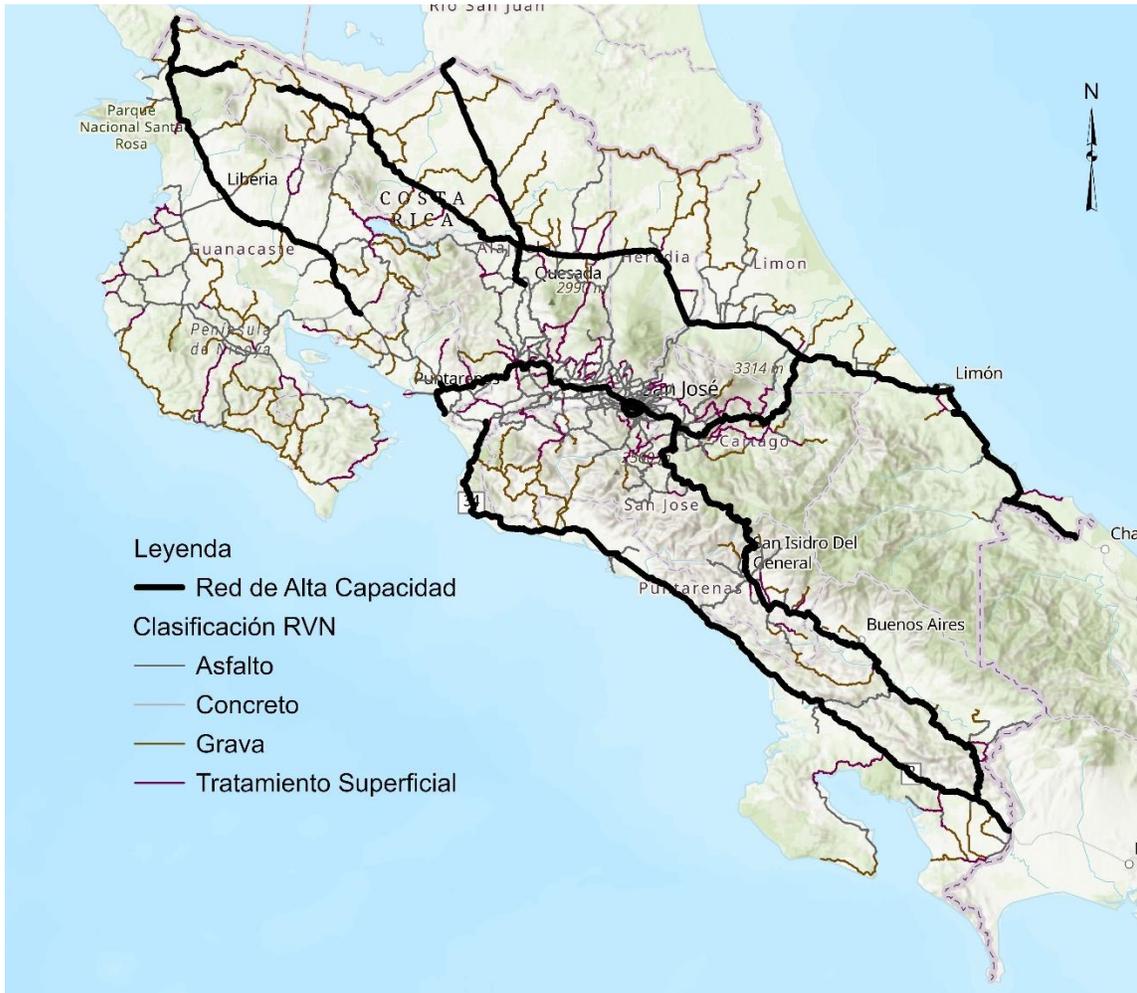
Figura 1 Red Vial de Alta Capacidad evaluada, con respecto al resto de la Red Vial Nacional.

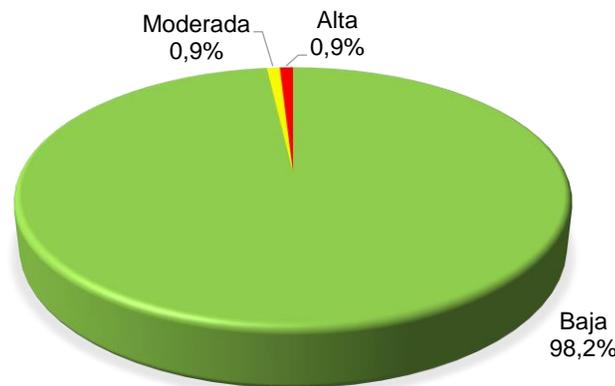
Figura 2 Condición estructural de la Red Vial de Alta Capacidad, según las deflexiones en pavimento flexible.

Según los resultados obtenidos, un 98 % de la Red Vial Nacional en pavimento flexible evaluada de Alta Capacidad, es decir, 1.327 kilómetros, presenta deflexiones en la categoría *Baja*, lo que se asocia con una buena capacidad estructural. Por su parte, poco menos del 1 % presenta deflexiones en la categoría *Moderada*, un dato similar a la longitud que presenta deflexiones *Altas*, es decir una condición estructural mala. Lo anterior concuerda con los datos históricos que se han venido obteniendo para esta red, tal y como se verá en el capítulo de comparaciones.

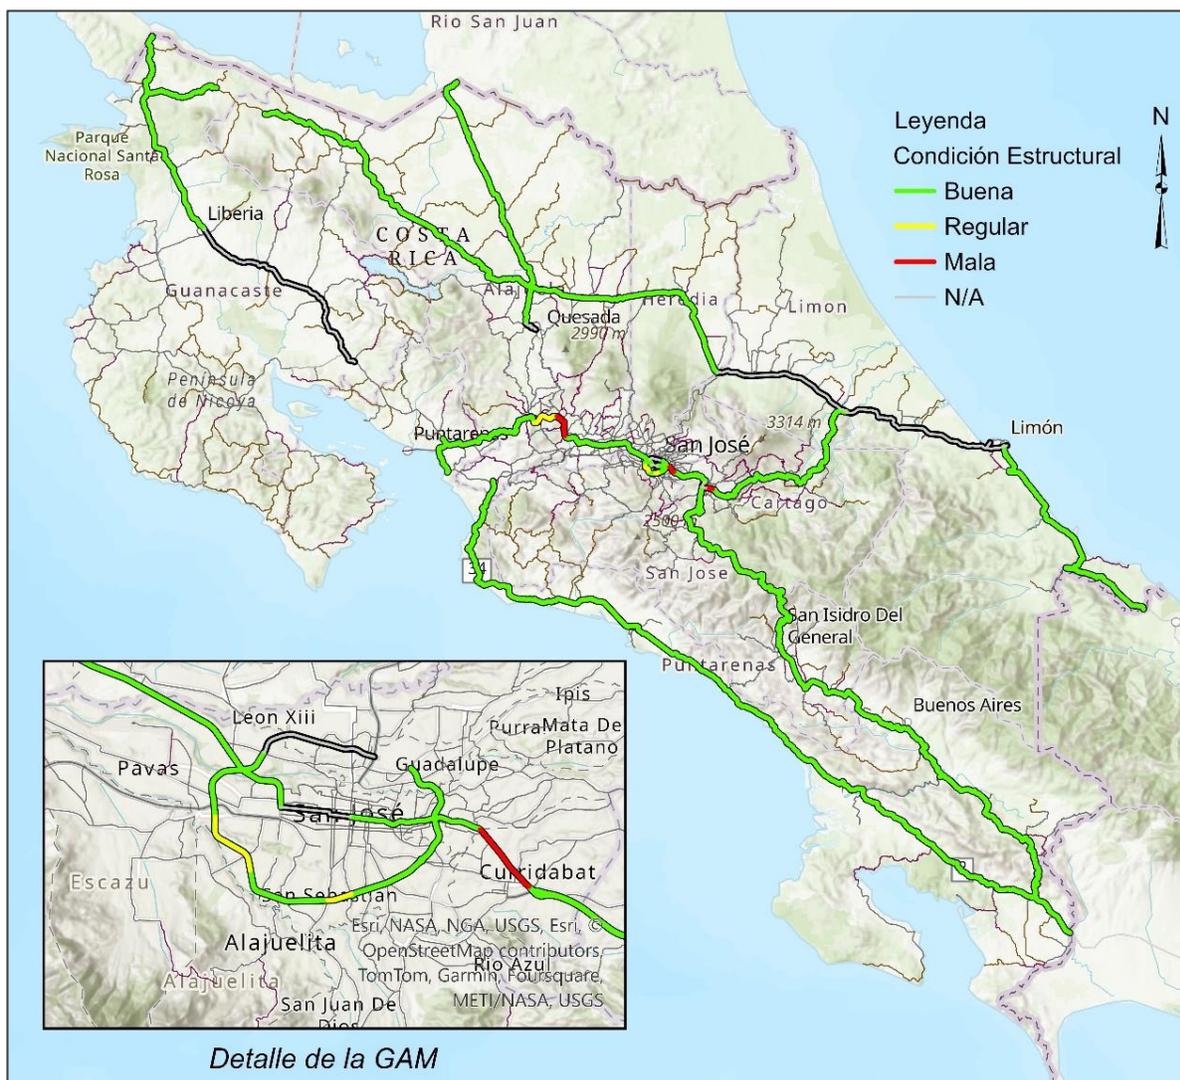
Figura 3 Representación SIG de las deflexiones (FWD) en la RAC en pavimentos flexibles, Campaña 2024 (en gris, rutas no evaluadas por las razones dadas en la introducción).

En la Figura 3 se presenta la distribución espacial de los resultados, superpuesta a la Red Vial Nacional en pavimento flexible.

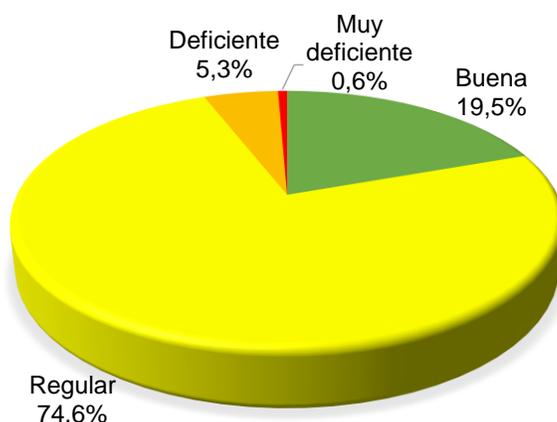
Figura 4 Condición Funcional de la Red Vial de Alta Capacidad según regularidad superficial (IRI).

Con base en los resultados obtenidos, poco menos del 20 % de la red de Alta Capacidad evaluada presenta una condición funcional *Buena*; ninguna sección de control evaluada presenta resultados en la categoría de *Muy Buena*. Por su parte, tres cuartas partes de esta red (75 %), equivalente a poco más de mil kilómetros, muestran una condición *Regular*. El restante 6% presenta condiciones *Deficientes* a *Muy Deficientes*. De nuevo, y por las mismas razones presentadas en la sección de Condición Estructural, no se tomaron en cuenta para este análisis, aquellas rutas que posean una superficie de rodadura en concreto hidráulico.

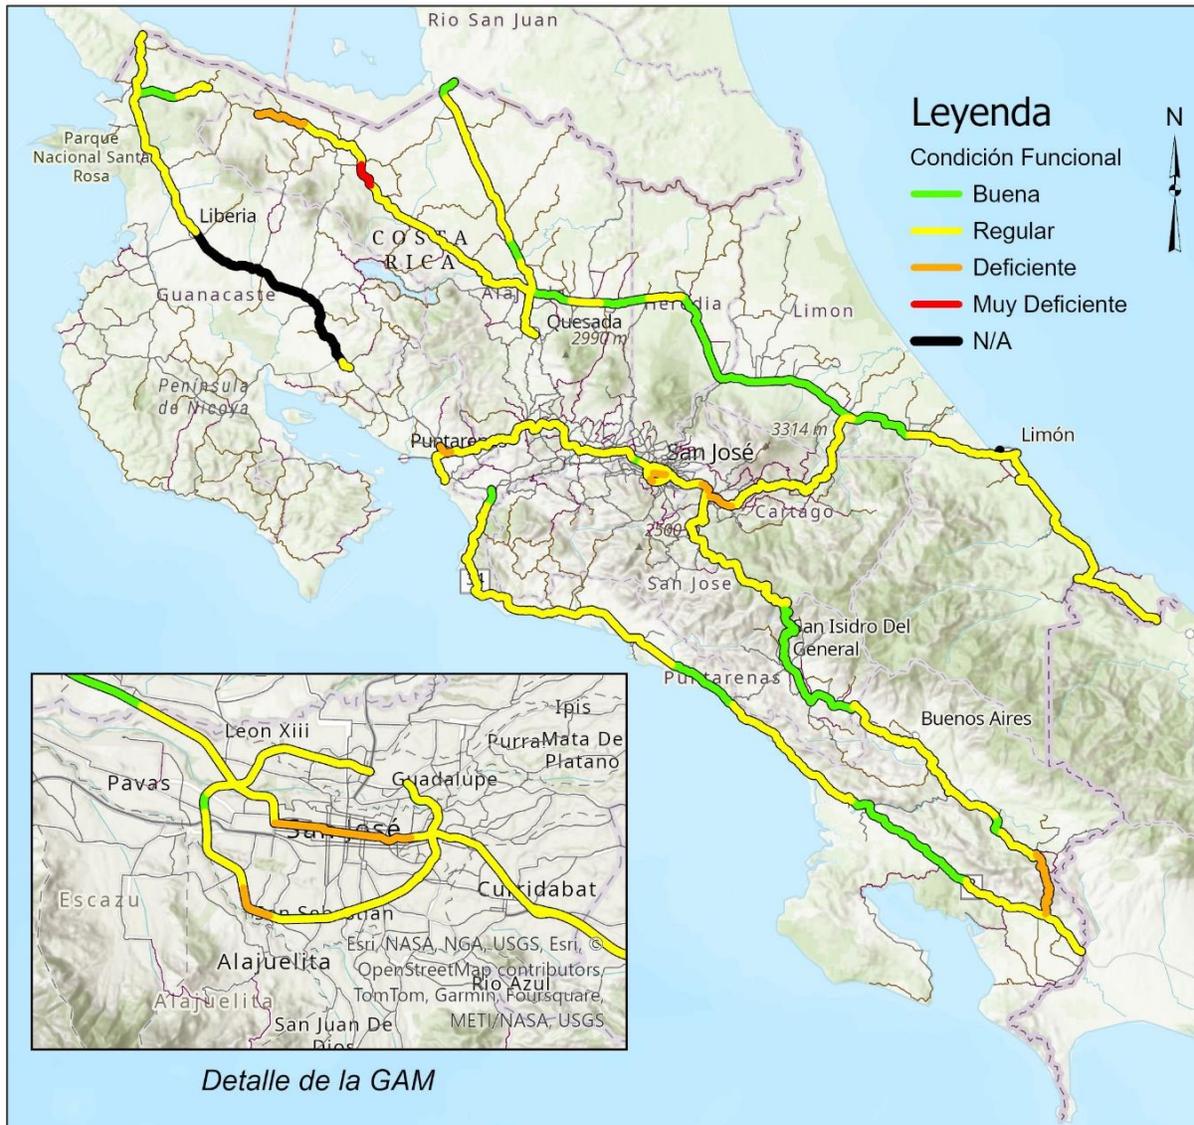
Figura 5 Representación SIG de la regularidad superficial (IRI) en la RAC.

En la Figura 5 se presentan los datos totales de IRI en un mapa generado por medio de los sistemas de información geográfica, SIG.

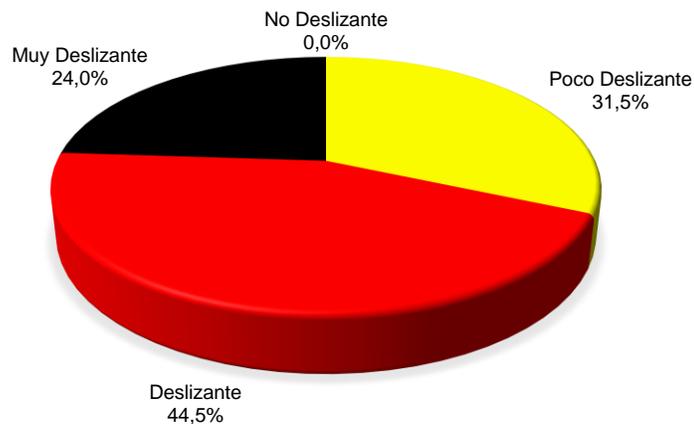
Figura 6 Resultados obtenidos de GRIP en la Red Vial de Alta Capacidad en pavimentos flexibles.

Poco menos de una tercera parte de la longitud evaluada, presenta una superficie poco deslizante para el equipo utilizado; no hubo sección de control dentro de la Red de Alta Capacidad, con un resultado en el rango de No Deslizante (el mejor resultado posible). Esto indica que la mayor parte de esta red con superficie en pavimento flexible presenta condiciones no adecuadas para el tránsito vehicular cuando se presentan las condiciones adversas como la presencia de agua superficial en la calzada (situación común en la época lluviosa), lo cual expone a los usuarios a una mayor probabilidad de accidentes debido especialmente a distancias de frenado mayores.

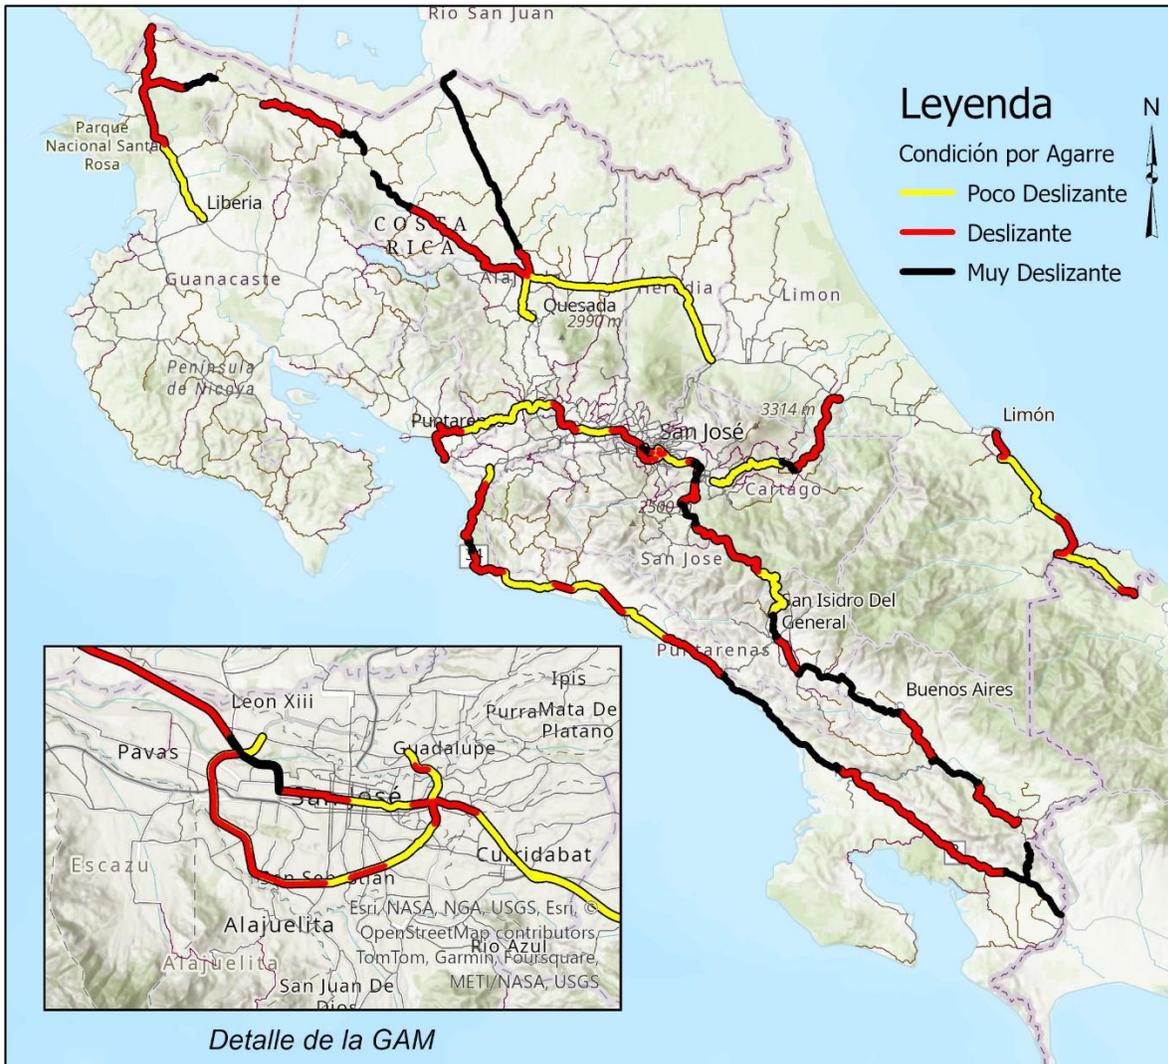
Figura 7 Resultados obtenidos del GRIP en la RAC con superficie de pavimento flexible.

La Figura 7 se muestran los resultados del parámetro de GRIP, obtenidos para la Red Vial de Alta Capacidad mediante los Sistemas de Información Geográfica.

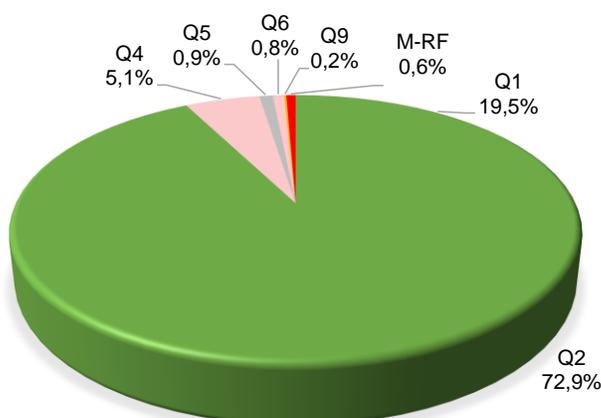
Figura 9 Resultados de las Notas de Calidad Q, y su porcentaje en la RAC con superficie de pavimento flexible.

La clasificación de la red vial por las notas de calidad revela que más de un 90 % de las secciones evaluadas de la Red Vial de Alta Capacidad (aproximadamente 1.250 km), presentan notas en las categorías de Q1 y Q2, lo cual les da una muy buena capacidad estructural, pero que en el caso de casi 3 cuartas partes de esta red que obtuvo la nota Q2, presentan una condición funcional regular. La nota Q1 es la nota que identifica secciones con condiciones ideales de servicio, y donde la inversión a realizar es sólo para el preservar sus buenas condiciones generales.

De la restante longitud, 5 % (69 km) presentan nota Q4, lo cual similar al Q2, son rutas con buena capacidad estructural, pero en este caso deterioros importantes en la parte funcional. El porcentaje restante de secciones, que equivale a unos 33 km de la red de Alta Capacidad, presenta deterioros importantes tanto en su condición estructural, como en la funcional, requiriendo de intervenciones más profundas para devolver los índices de condición normales.

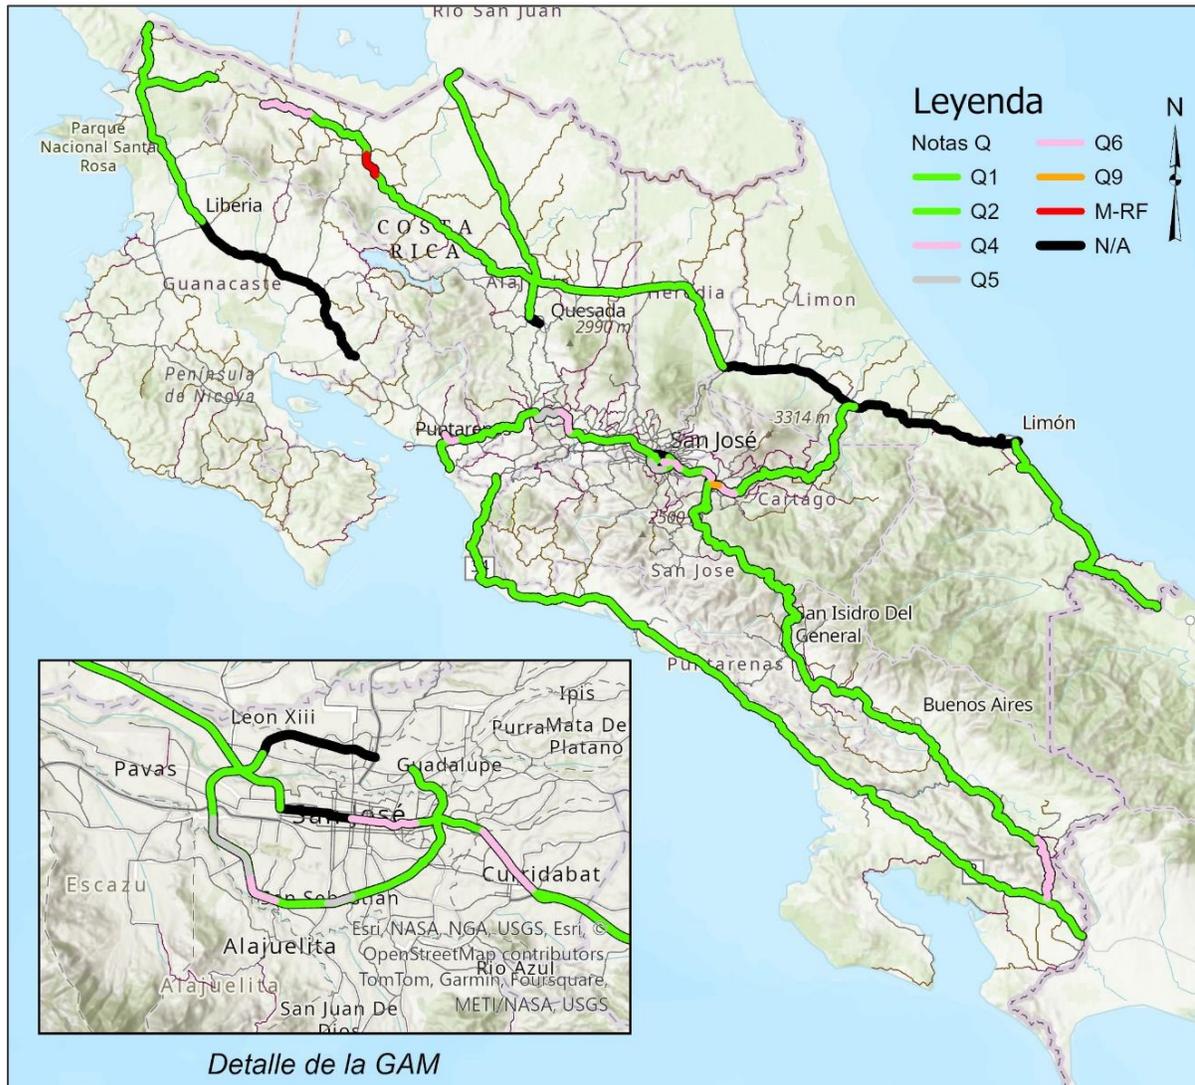
Figura 10 Mapa de distribución de las Notas de Calidad Q Red Vial de Alta Capacidad con superficie de pavimento flexible.

La Figura 10 muestra los resultados obtenidos de Notas Q, de forma gráfica.

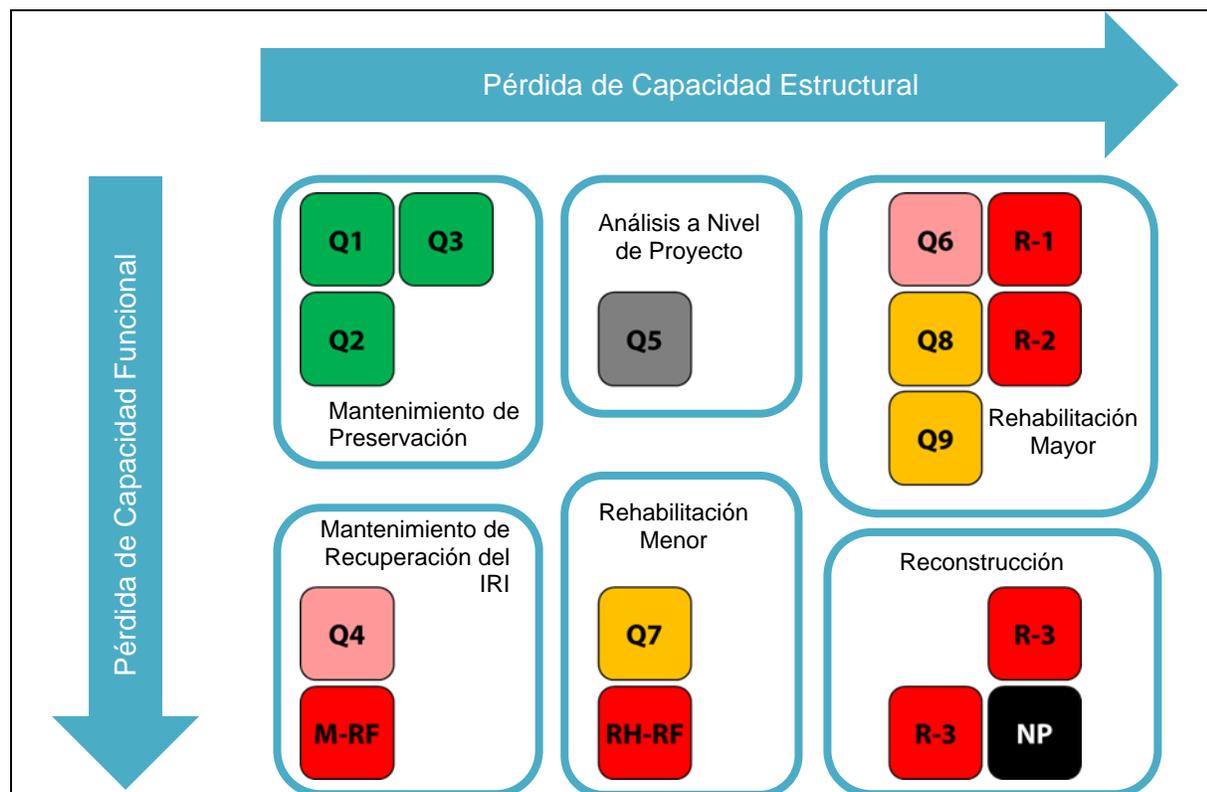
Figura 11 Agrupación de las notas de calidad para definir las Estrategias generales de Intervención (LanammeUCR, 2011).

Para definir las estrategias de intervención, las notas de calidad Q se agrupan de acuerdo al esquema de la Figura 11, con el fin de identificar aquellas secciones de control que sean candidatas a los distintos tipos de intervención.

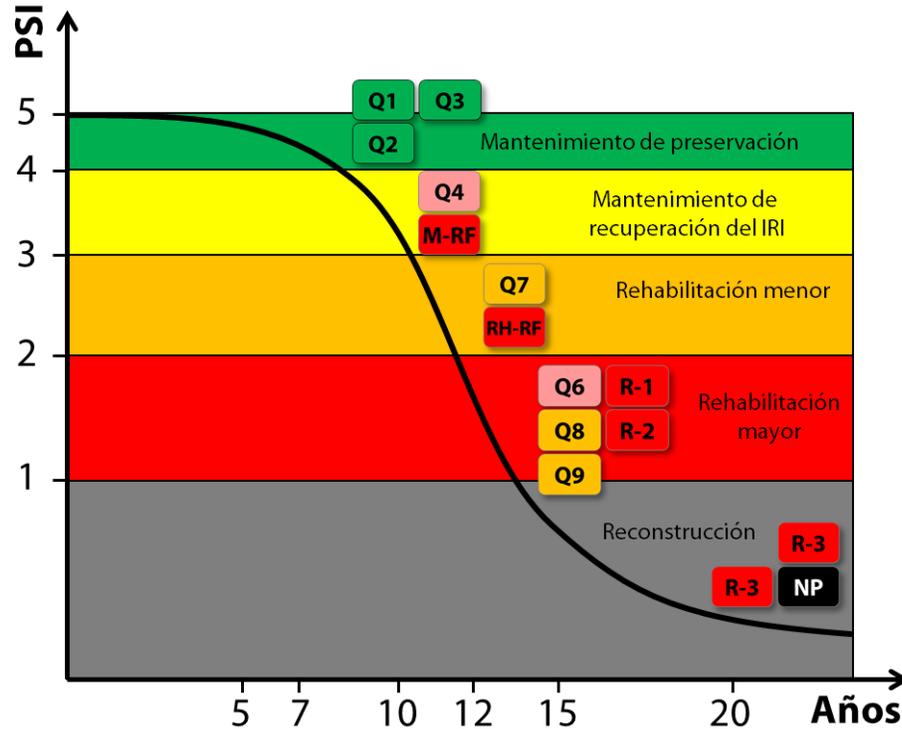
Figura 12 Esquema de Notas de Calidad distribuidas en función de las ventanas de generales de operación (LanammeUCR, 2013)

En la Figura 12 se muestra la distribución esquemática de las distintas notas de calidad dentro de una representación del modelo de deterioro de una carretera, en función del Índice de Serviciabilidad Presente (*PSI* por sus siglas en inglés).

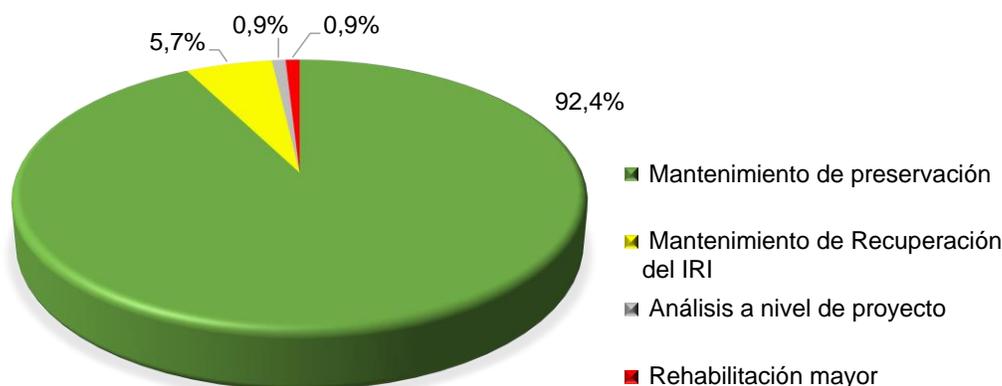
Figura 13 Resultados de las Estrategias de Intervención para la Red Vial de Alta Capacidad con superficie de pavimento flexible.

Para la campaña actual, un 92 % de las secciones de la red de Alta Capacidad con superficie de pavimento flexible evaluada son candidatas a intervenciones de *Mantenimiento de Preservación*, es decir actividades de bajo impacto en recursos que ayudarán a conservarlas en dicho estado. Poco menos del 6 % están en la categoría de *Mantenimiento de Recuperación del IRI*, que trata de obras destinadas a mejorar la capacidad funcional, y que además mejoran el confort para los usuarios, seguridad vial, los costos de operación de la flota vehicular que por estas secciones circula, entre otros. El porcentaje restante corresponde a secciones que necesitan estudios especiales, para definir las mejores estrategias y obras, en aras de recuperar sus índices de servicio requeridos.

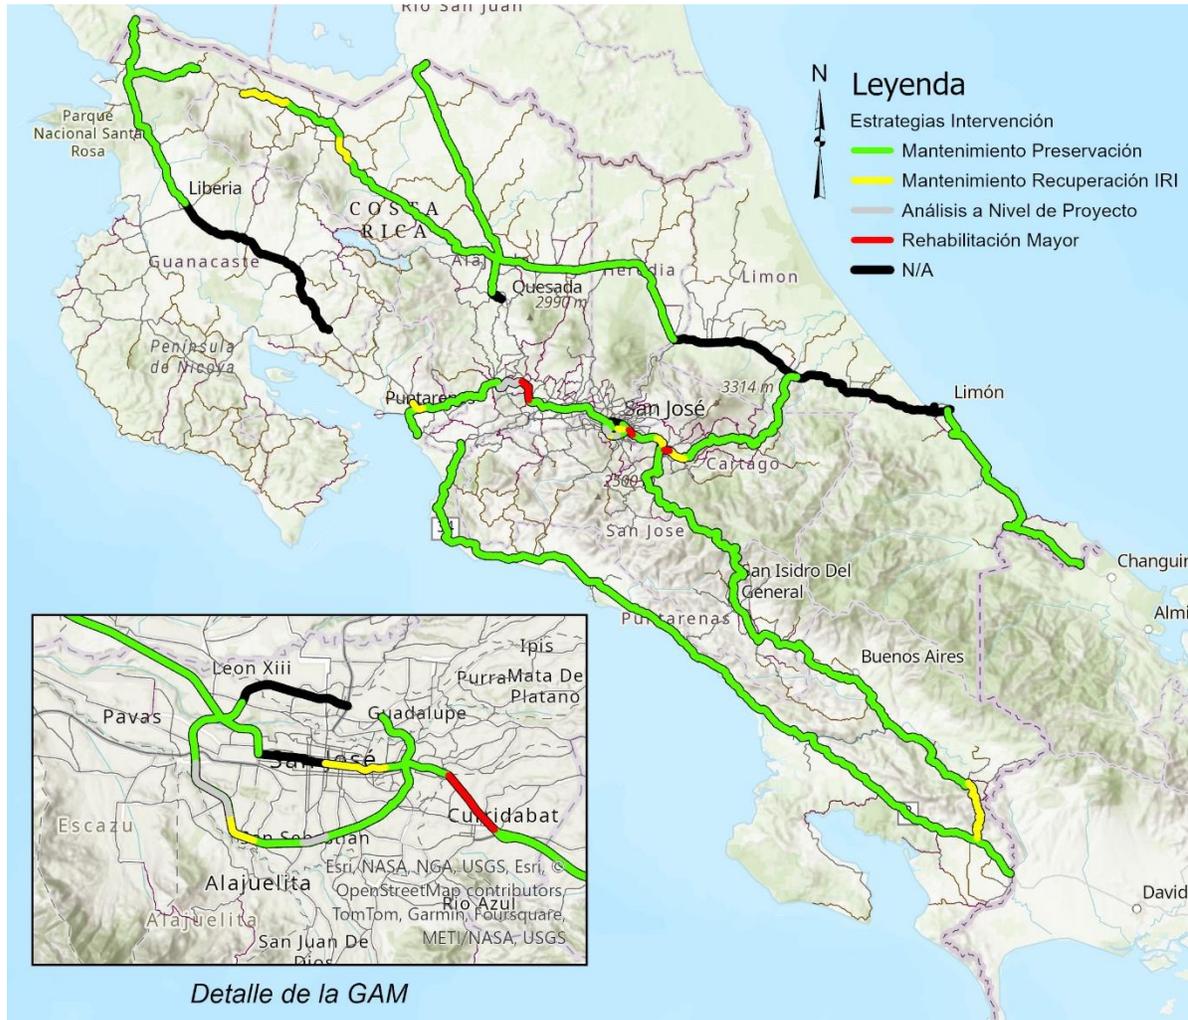
Figura 14 Mapa de distribución de estrategias de intervención, campaña de evaluación 2024 RAC.

Los resultados obtenidos, se muestran en forma gráfica en la Figura 14.

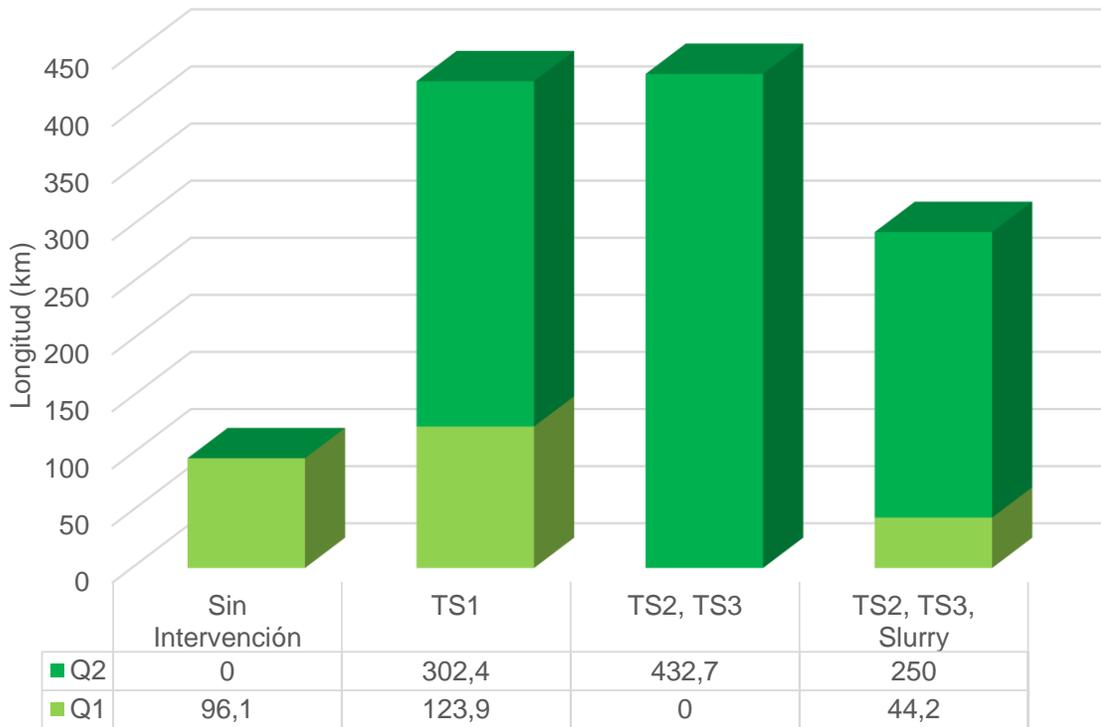
Figura 15 Recomendaciones de intervención para atender distintos niveles de deslizamiento superficial en rutas de la Red Vial de Alta Capacidad con pavimento flexible.

Del total evaluado que obtuvo notas de calidad Q1 y Q2, sólo 96 km (7,7 %) no requieren intervención debido a niveles buenos de agarre superficial (categoría de *No Deslizante*). De la longitud restante, en 426 km (34,1 %) se sugieren tratamientos superficiales simples para mejorar dichos niveles de agarre; para aproximadamente 433 km (34,6 %) se recomiendan tratamientos dobles o triples, y para los restantes 294 km (23,6 %) se pueden aplicar además tratamientos con *slurry*. De nuevo, se hace énfasis en que lo presentado en este informe son recomendaciones de intervención a nivel de red: para cada ruta en específico, se debe realizar un análisis a nivel de proyecto, para establecer con base en múltiples factores, el mejor tipo de intervención a realizar.

Del total de la longitud de la Red Vial de Alta Capacidad con superficie de pavimento flexible evaluada en este informe (1.351,7 km), 1.249,3 km presentan las notas de calidad adecuadas para realizar este análisis, lo que representa un 92,4 %. Estas notas de calidad son Q1, Q2 y Q3 (esta última no presente en los resultados obtenidos para la RAC), que hace a sus respectivas secciones de control candidatas a intervenciones simples. Los resultados obtenidos se muestran en la Figura 15.

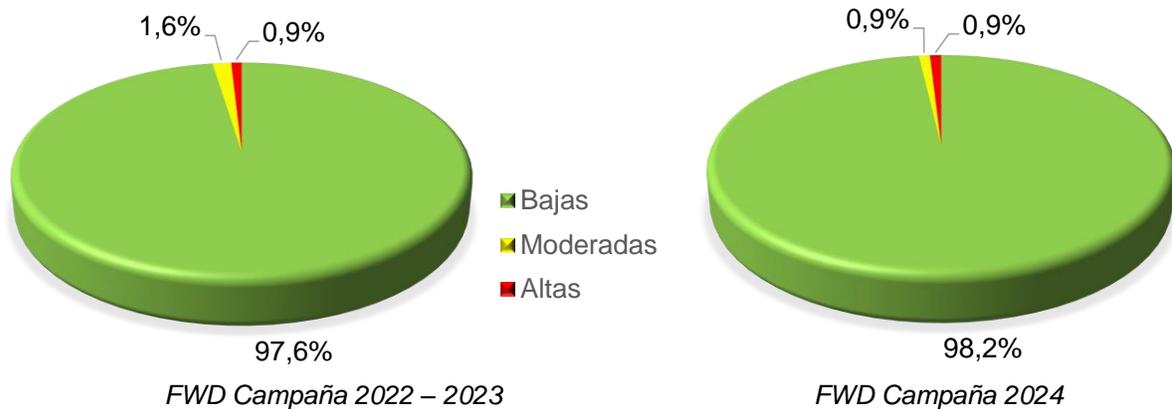
Figura 16 Resultados obtenidos en deflexiones, campañas 2022 – 2023 y 2024.

Los resultados entre ambas campañas para este parámetro son muy similares. En la categoría *Baja*, la presente campaña muestra una leve mejoría, con 8 km más en dicho rango, respaldado por una disminución de la longitud en la categoría *Moderada*, de unos 9 km.

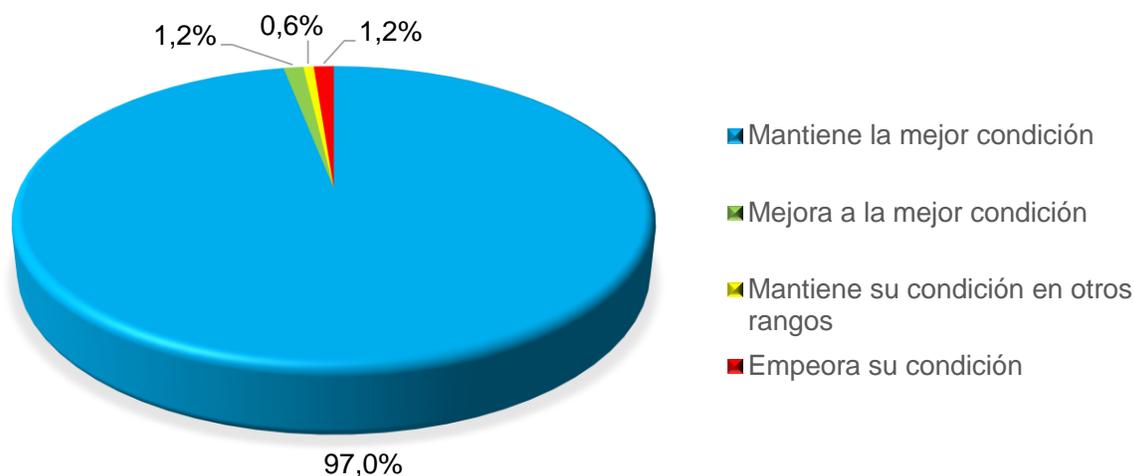
Figura 17 Evolución del estado estructural entre campañas, para la Red Vial de Alta Capacidad en pavimento flexible.

El principal resultado que se obtiene de este análisis, es que 97 % de las rutas que componen la red de Alta Capacidad en pavimento flexible, mantienen la mejor condición estructural entre campañas. Además, poco más de 16 km (para un 1,2 % de la longitud evaluada), pasaron a mejor categoría en capacidad estructural, mientras que 8,5 km mantuvieron su condición en

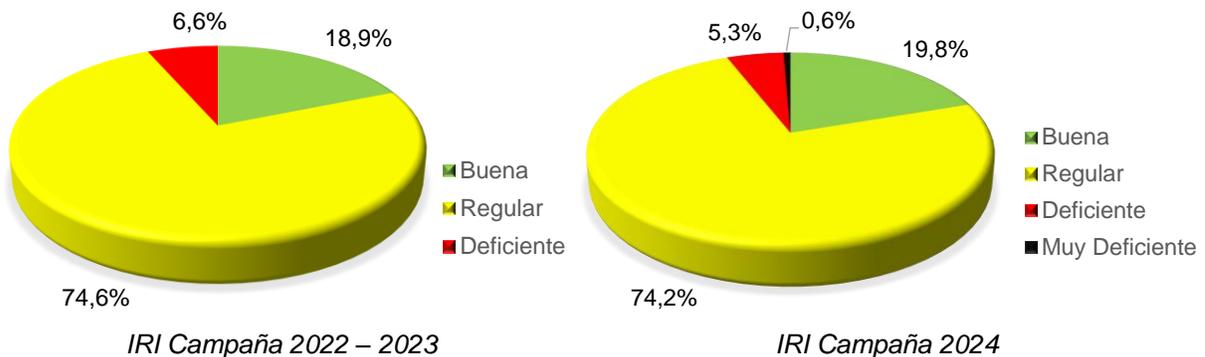
Figura 18 Resultados obtenidos en regularidad superficial, campañas 2022 – 2023 y 2024, RAC.

Para el caso de la prueba de *Regularidad Superficial*, la longitud evaluada de la red de Alta Capacidad común en ambas campañas, es un poco menor que aquella evaluada con el *Deflectómetro de Impacto*, en 17,5 kilómetros, para un total de 1.334,2 kilómetros evaluados con este parámetro. En general, la condición funcional es aproximadamente la misma, con una leve mejora para la condición *Buena*, pero con la aparición en la evaluación del año 2024 de rutas en condición *Muy Deficiente*.

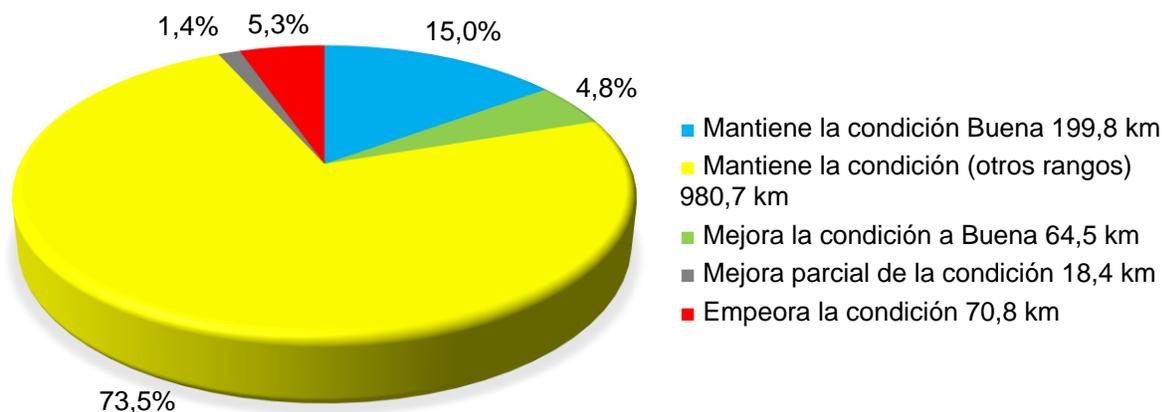
Figura 19 Evolución del estado funcional, entre campañas, RAC en pavimento flexible.

Como se observa, poco más del 88 % de la red de Alta Capacidad en pavimento flexible mantiene su condición funcional entre campañas, con 15 % conservando la condición *Buena* (regularidades bajas). Analizando el resto de los datos, se deriva una leve tendencia hacia el deterioro, dado que el porcentaje de longitud que empeoró su estado, es superior a aquellas que pasaron a la mejor condición (70,8 km contra 64,5 km). Por último, 18,4 km de rutas vieron una mejoría parcial de su condición, a una categoría distinta a *Buena*.

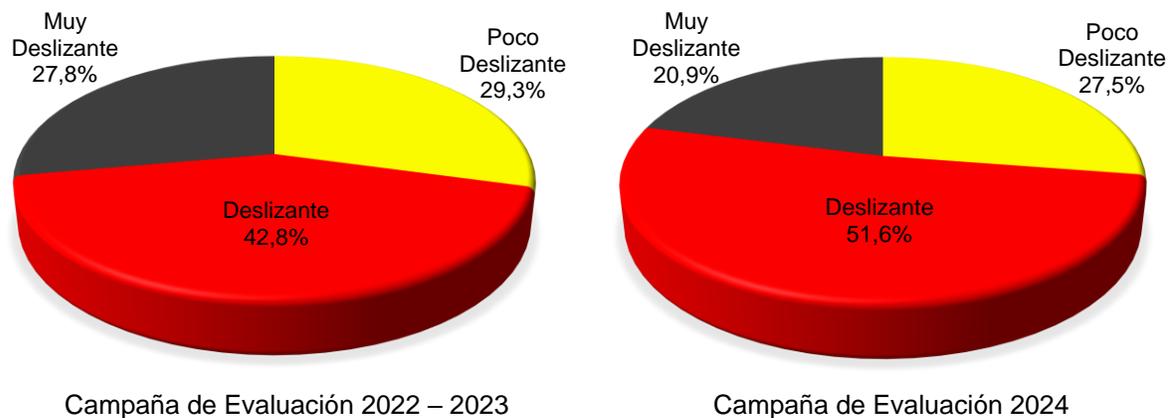
Figura 20 Comparación de los resultados obtenidos en el parámetro de agarre superficial de las rutas de la Red Vial de Alta Capacidad en pavimento flexible.

De los 1.325 km evaluados en este parámetro, sólo 982 km (74 %) son comparables entre campañas para la Red Vial de Alta Capacidad en pavimento flexible. Esto porque varias secciones evaluadas en el año 2024 no fueron evaluadas en la campaña anterior, y viceversa: es necesario recordar que las rutas candidatas para la evaluación con el medidor de agarre superficial, son aquellas que presentan un IRI de $4,0 \text{ m}/\text{km}$, valor que puede variar a lo largo del tiempo, ya sea por deterioro o por intervenciones que se le hagan a la ruta. La Figura 20 y Tabla 15 muestra los resultados de dicha comparación.

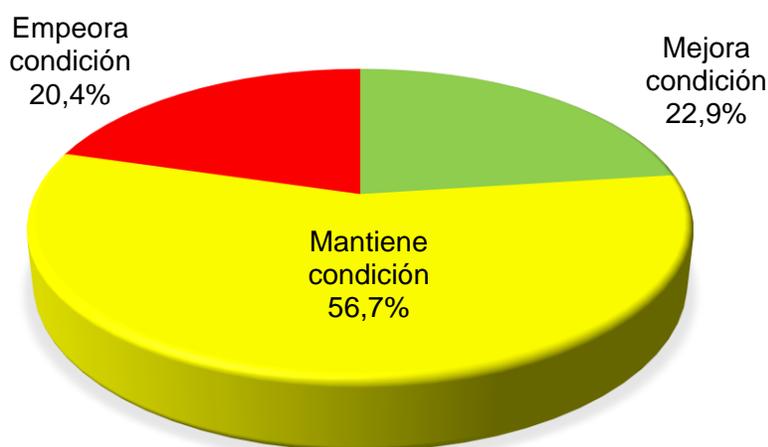
Figura 21 Análisis de la evolución del GRIP en la Red Vial de Alta Capacidad en pavimento flexible, entre campañas.

Del análisis de estos resultados, la Red Vial de Alta Capacidad en pavimento flexible se denota una leve tendencia a la mejora en este indicador, en comparación con la campaña anterior, dado que la cantidad de rutas que recuperaron de manera parcial su condición es superior a la que empeoraron, por casi 25 km (2,5 % del total comparable). Sin embargo, es necesario

recordar que esta mejora puede ser relativa, dado que muchos deterioros (como agrietamientos y cuero de lagarto) dan resultados mejores en la prueba con el equipo GRIP, que cuando se realiza la misma prueba en rutas que no presentan dichos deterioros.

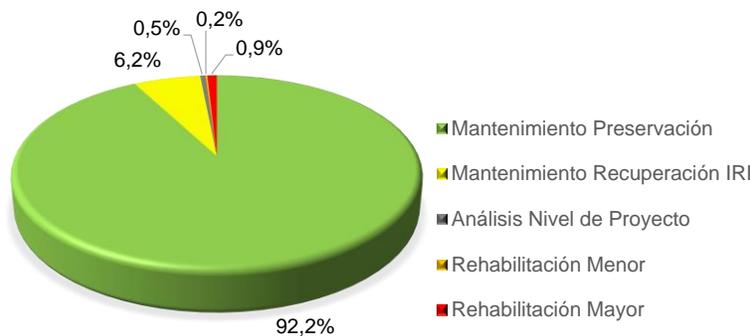
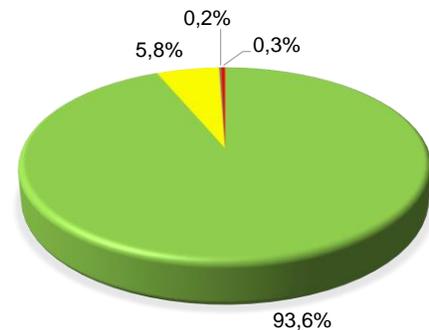
Estrategias Intervención, Campaña 2022 – 2023

Estrategias Intervención, Campaña 2024

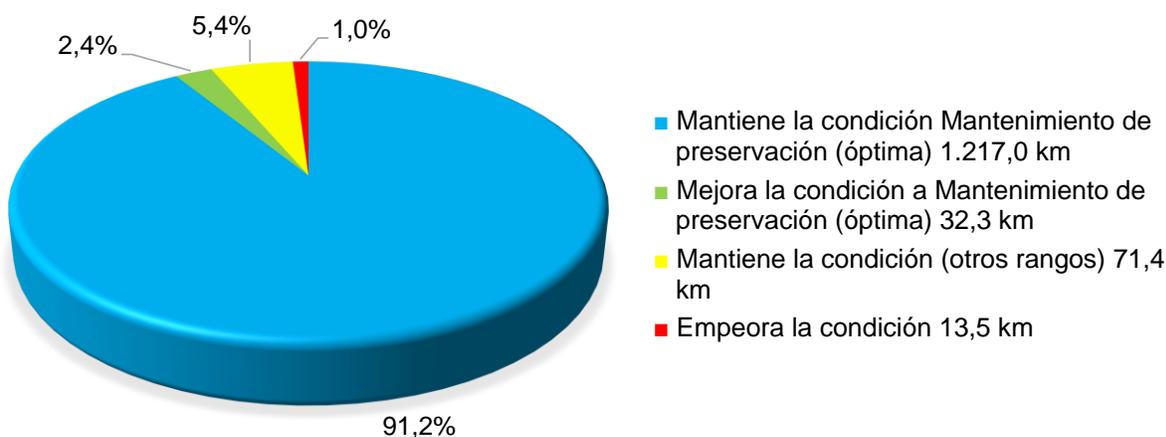
Figura 23 Evolución de las Estrategias de Intervención, entre campañas.

Con base en estos resultados, se puede afirmar que en la Red de Alta Capacidad existe una tendencia hacia la mejoría, dado que más del 90 % presenta la mejor condición posible, y la cantidad de secciones que evolucionaron a dicha condición fue mayor que las que sufrieron deterioro para esta campaña de evaluación.
