Laboratorio Nacional de
Materiales y Modelos Estructurales

Proyecto: LM-PI-GM-18-12

**EVALUACIÓN DE LA RED VIAL CANTONAL
DE PARAÍSO:
DIAGNÓSTICO RED VIAL CANTONAL**

Preparado por:
**Unidad de Gestión Municipal
PITRA-LanammeUCR**

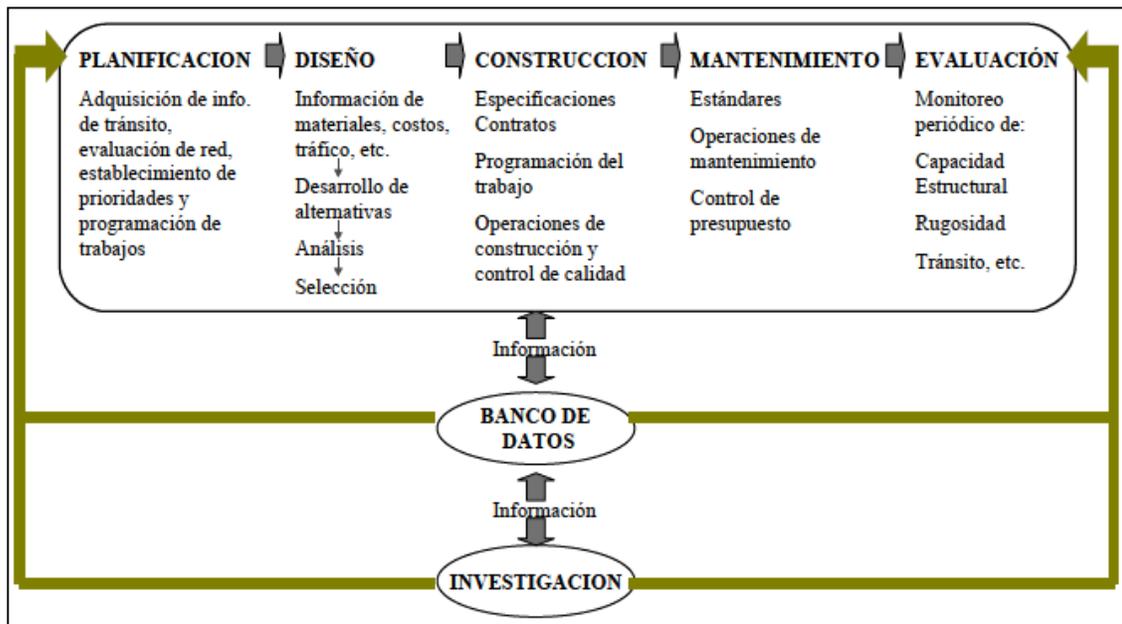
Figura 1. Estructura general de un sistema de gestión de pavimentos.

Un sistema de gestión de pavimentos presenta una estructura general que se compone por cinco etapas bien definidas: planificación, diseño, construcción, mantenimiento y evaluación, las cuales son descritas en la Figura 1.

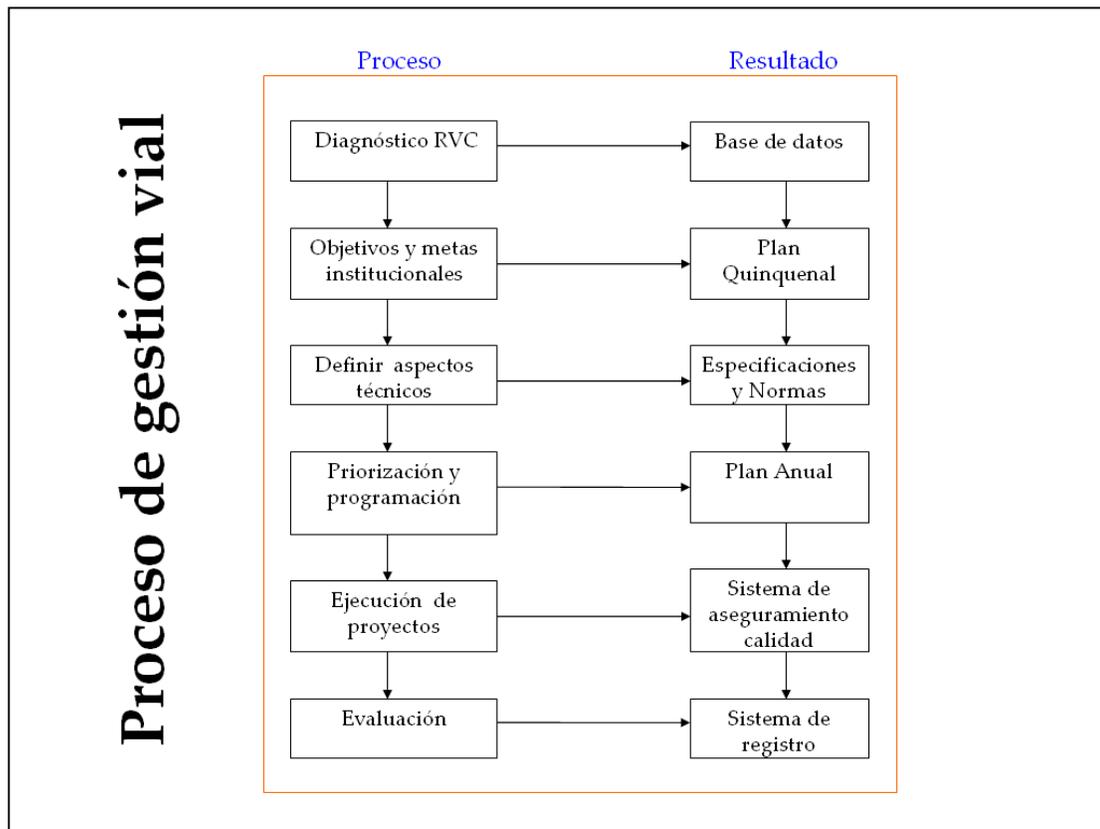
Figura 2. Esquema de proceso de gestión vial.

Para establecer un sistema de gestión vial es necesario delimitar todas sus fases y destacar de manera adecuada los productos asociados a cada una de ellas, el siguiente esquema muestra el proceso de gestión vial en el ámbito municipal.

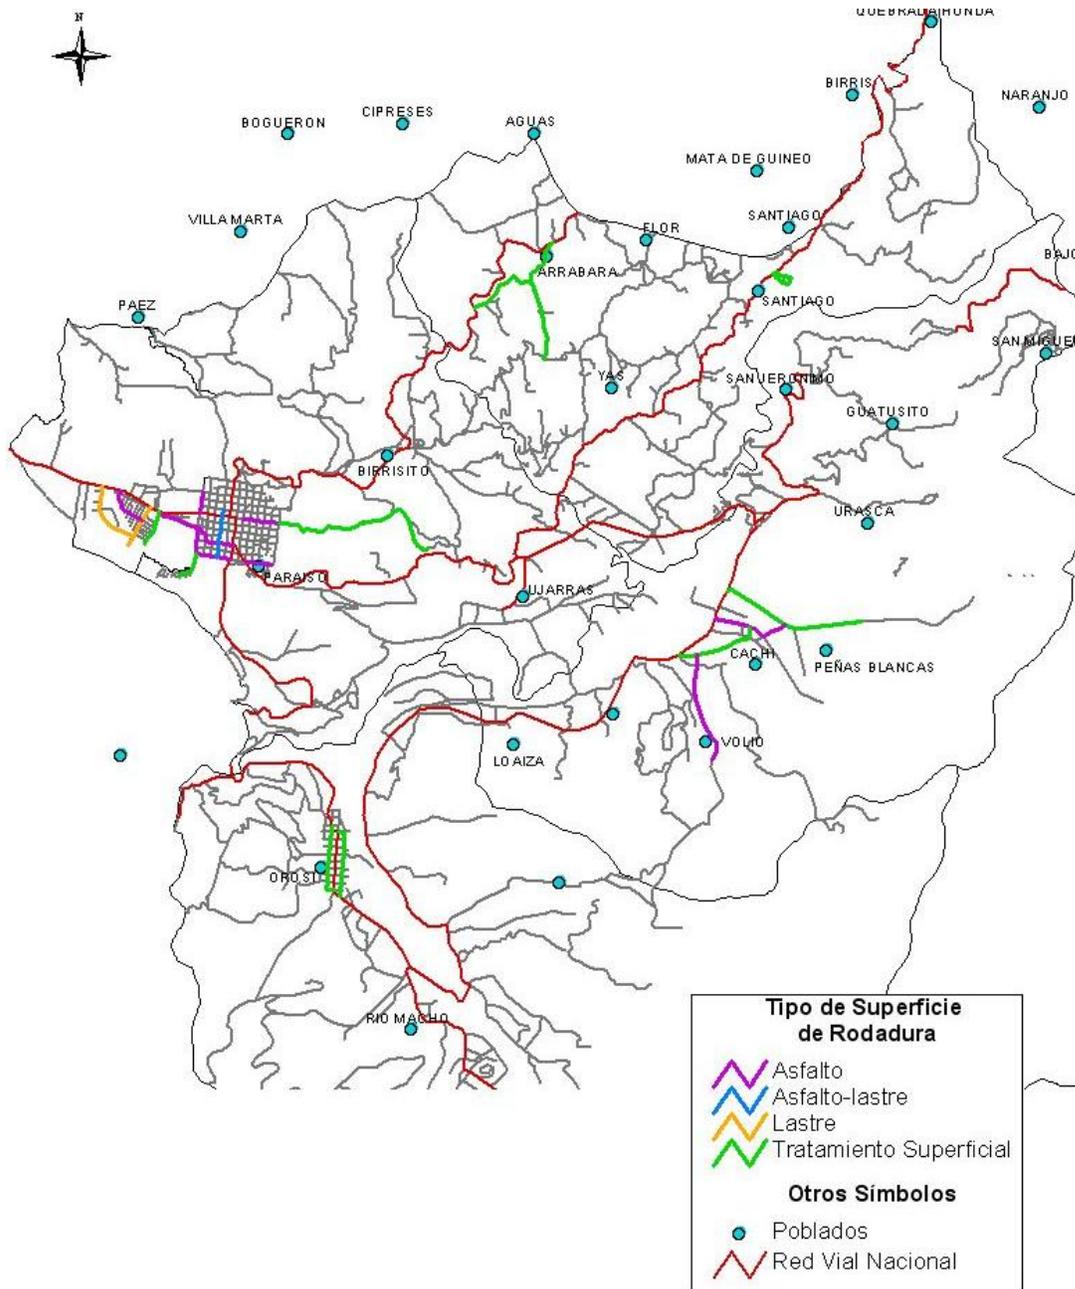
Figura 3. Rutas primarias de la red vial cantonal de Paraiso.

En el siguiente mapa se muestra de manera general las rutas que fueron definidas como primarias por el municipio. En el mapa se identifican las rutas según el tipo de superficie de rodadura, no obstante, la evaluación que se describe en este informe se enfoca en las rutas pavimentadas con concreto o asfalto (carpeta asfáltica o tratamiento superficial).

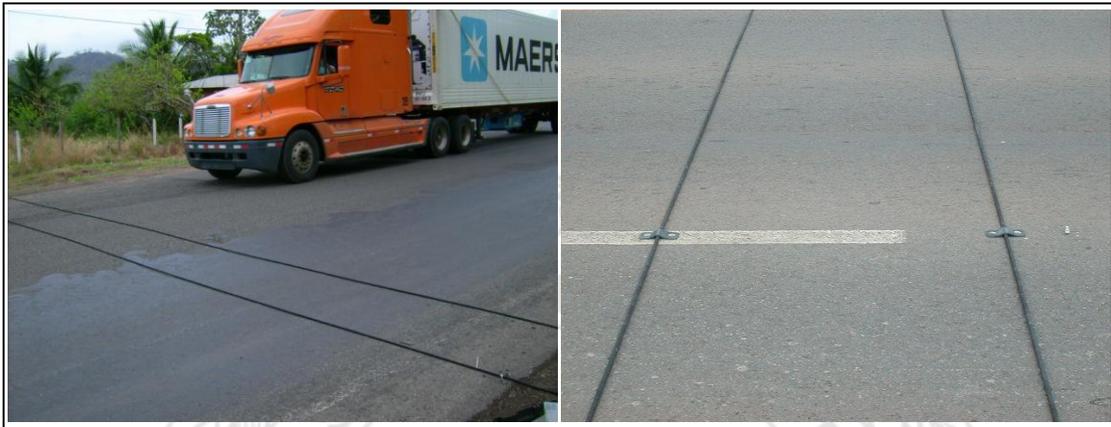
Figura 4. Cables y contadores automáticos en sitio.

Se presentan dos figuras de los contadores automáticos colocados en las vías, y las configuraciones recomendadas en campo para la clasificación vehicular.

El esquema de la izquierda en la Figura 4 muestra la configuración ideal, el de la derecha muestra una configuración más simple pero que resulta en pérdida de precisión.

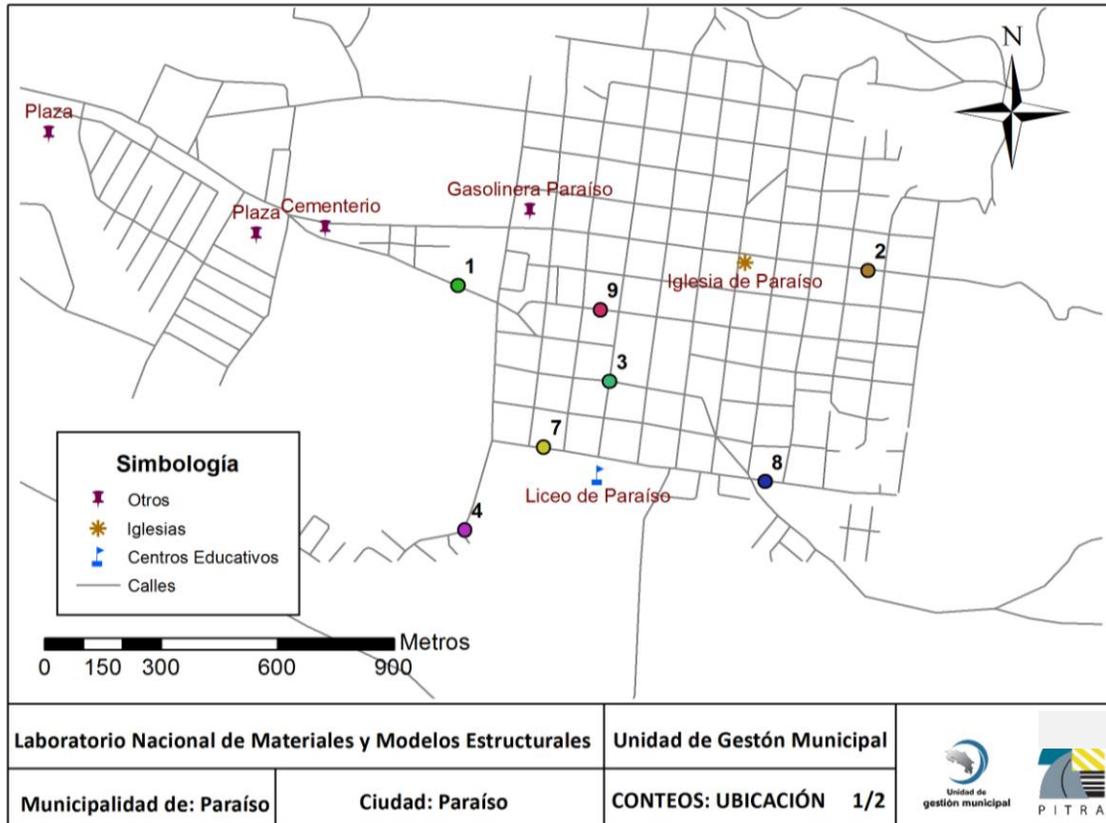
Figura 6. Sitios de conteo en el distrito central.
(Información recopilada por UTGV Paraíso).

En las siguientes figuras se presentan los sitios donde se realizaron los conteos en la localidad Paraíso, Cachí y Orosi. En total se ubicaron diez sondeos, sin embargo, se cuenta con la información de un sondeo en calle El Yas y otro en la calle principal de Cachí.

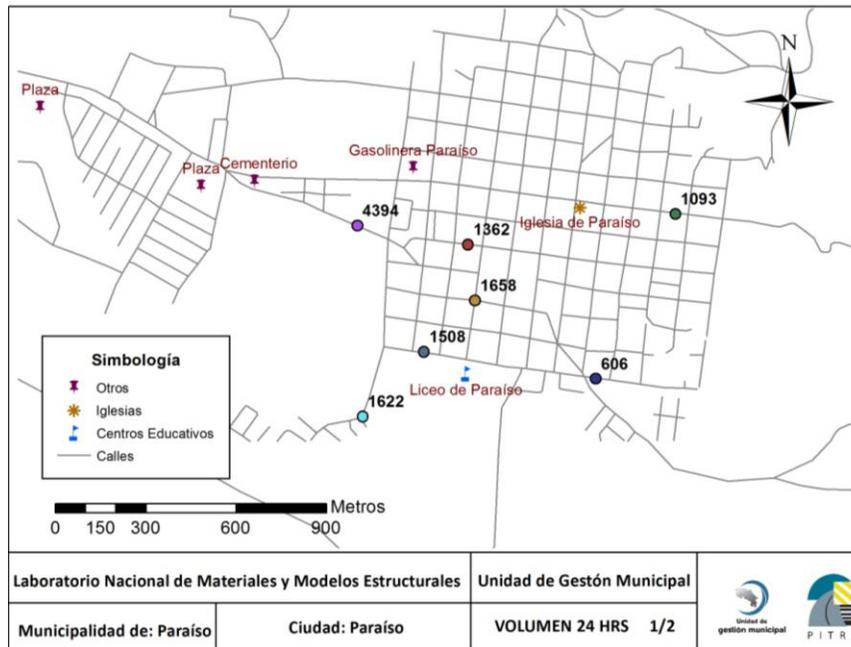
Figura 8. Volumen vehicular diario en el distrito central.
(Información recopilada por UTGV Paraiso).

Las rutas analizadas respecto al tránsito diario presentan, en general, un bajo volumen vehicular con valores inferiores a los 1700 vehículos, exceptuando el Conteo 1 en la calle del cementario en el cual se contabilizaron más de 4000 vehículos en un periodo de 24 horas. En las siguientes figuras se muestran los volúmenes vehiculares asociados a cada conteo.

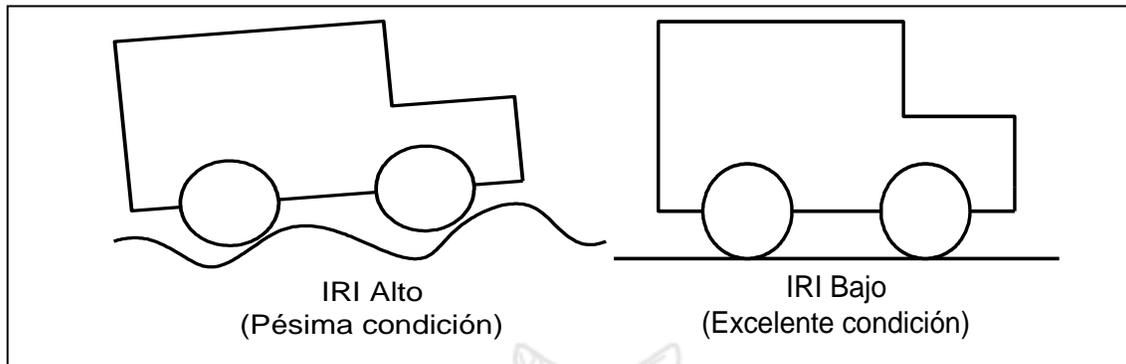
Figura 10. Representación física del Índice de Rugosidad Superficial.

El IRI resume matemáticamente el perfil longitudinal de la superficie del camino en una huella, representando las vibraciones inducidas por la regularidad de un camino en un auto de pasajeros típico, está definido por el valor de referencia de la pendiente promedio rectificadas (RARS80) producto de la simulación del modelo de cuarto de carro, (RQCS), para una velocidad de desplazamiento de 80 km/h. El IRI aumenta conforme la rugosidad aumenta, como se representa en la Figura 10.

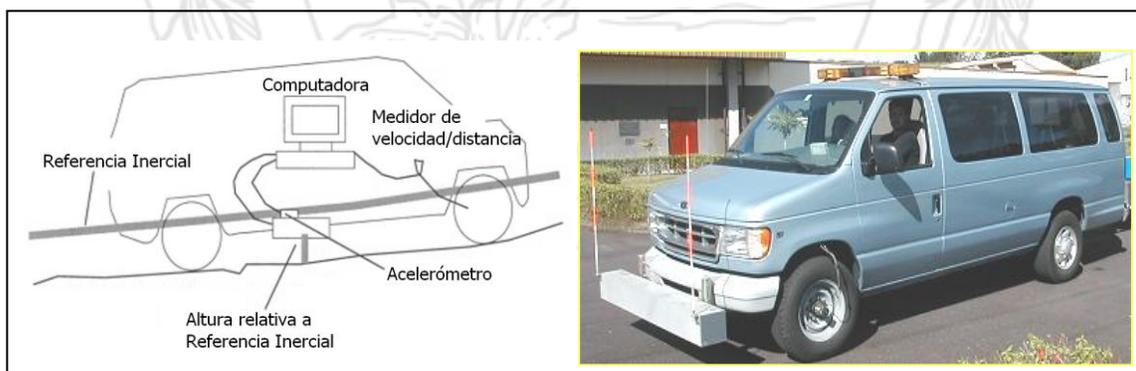
Figura 11. Perfilómetro Inercial Láser.

El equipo Perfilómetro Inercial Láser propiedad del LanammeUCR mide la distancia del suelo al vehículo con un medidor láser ubicado en la parte de adelante del vehículo. A continuación se muestra un esquema del funcionamiento del equipo y una imagen del equipo.

El equipo utilizado para la medición del IRI es del tipo Perfilómetro Inercial Láser. Estos son equipos de alto rendimiento que producen medidas automáticas y de alta calidad del perfil del camino. Las mediciones son independientes de cualquier variación en el peso y velocidad del vehículo, temperatura, color y textura del pavimento.

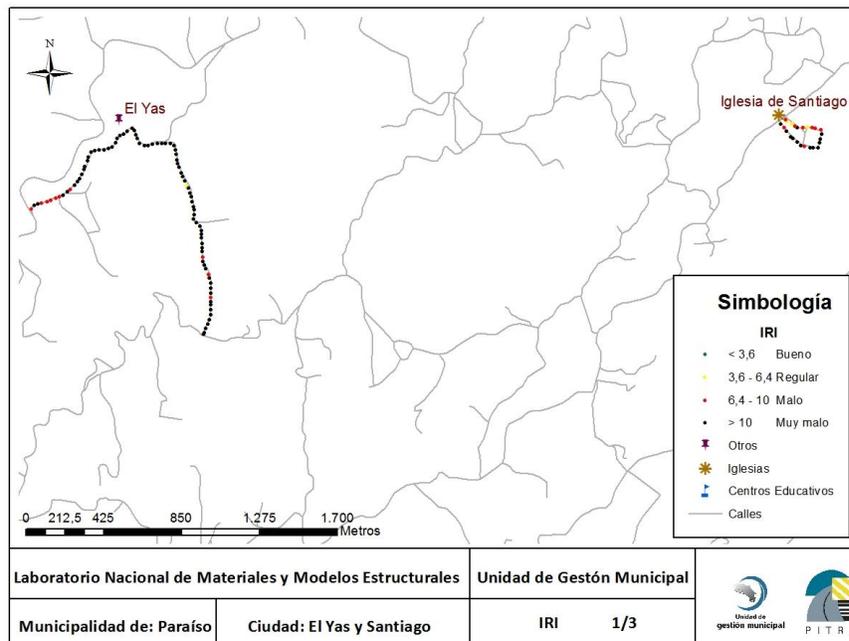
Figura 12. Condición del IRI para las mediciones realizadas, Santiago y El Yas

El IRI se midió sobre la red vial pavimentada a cada 25 metros, esta evaluación se realizó con el Perfilómetro Inercial Láser del LanammeUCR, en el mes de abril del 2011 abarcando todas las rutas contempladas en el convenio, sobre una longitud aproximada de 10 km, en las siguientes figuras se muestran estas mediciones. Con el fin de clasificar la RVC en función de IRI se utiliza la siguiente simbología: “Bueno”, IRI menor a 3,6 m/km; “Regular”, IRI entre 3,6 m/km y 6,4 m/km; “Malo”, IRI entre 6,4 m/km y 10 m/km; “Muy malo”, IRI mayor a 10 m/km.

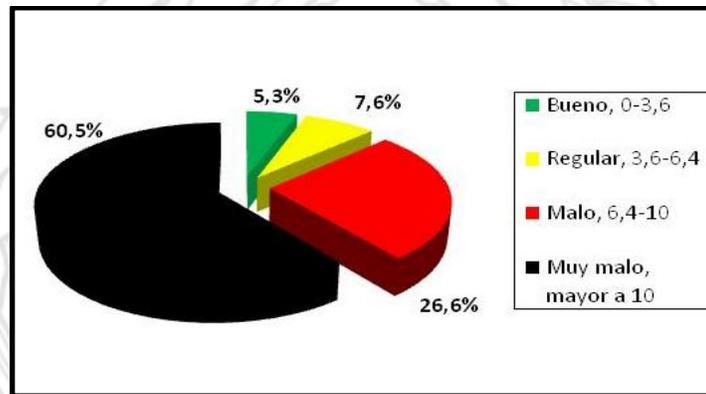
Figura 15. Distribución porcentual de la condición funcional según el IRI (m/km)

En la Figura 15 se observan los porcentajes asociados a cada condición, según las mediciones de IRI en la localidad de Paraíso.

En las mediciones realizadas cerca del 87% presenta valores de IRI superior a 6,4 m/km, lo cual indica que es una superficie de ruedo con bajo nivel de confort y con altos gastos de operación para los vehículos que la transitan. Además, únicamente un 5% de las mediciones realizadas se pueden clasificar en condiciones buenas de regularidad superficial (menores a 3,6 m/km) mientras que menos del 8% de las mediciones corresponden a una condición regular. (ver Figura 9).

La condición funcional de las rutas evaluadas es deficiente, más del 60% posee un IRI mayor a 10 m/km, además sólo el 12,9% presenta condiciones aceptables de IRI, condición buena o regular, valores que se presentan principalmente en el casco central del cantón. La condición estructural, evaluada por medio del deflectómetro de impacto, presenta una mejor situación, ya que poco más del 66% de la red posee una estructura adecuada para soportar las cargas del tránsito (condición buena o regular), lo cual contrasta con el 18% de las rutas que presentan una estructura severamente deteriorada.

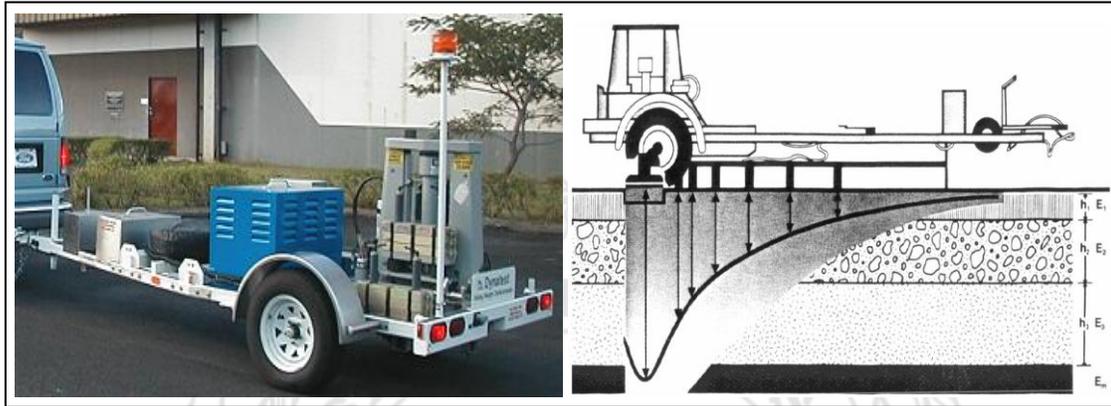
Figura 16. Equipo de deflectometría de impacto.

donde se aplicó la carga. A continuación se muestran dos imágenes con el equipo de medición y el modo en que se registran las deflexiones que se registran.

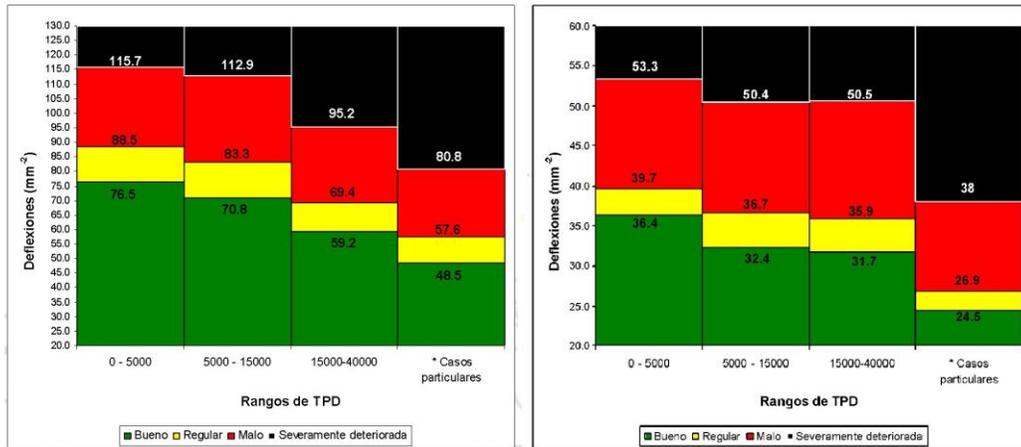
Figura 17. Clasificación de los valores de deflectometría con diferentes TPD.
Fuente: LanammeUCR, 2008.

La clasificación utilizada para categorizar los resultados obtenidos de deflectometría son tomados a partir de un estudio realizado por LanammeUCR, en el cual se determinaron rangos para las diferentes deflexiones asociadas a distintas categorías de TPD y dependientes del tipo de base (granular o estabilizada con cemento) que compone la estructura del pavimento. En la Figura 17 se presentan los rangos de deflectometría obtenidos para una estructura de pavimento con base granular.

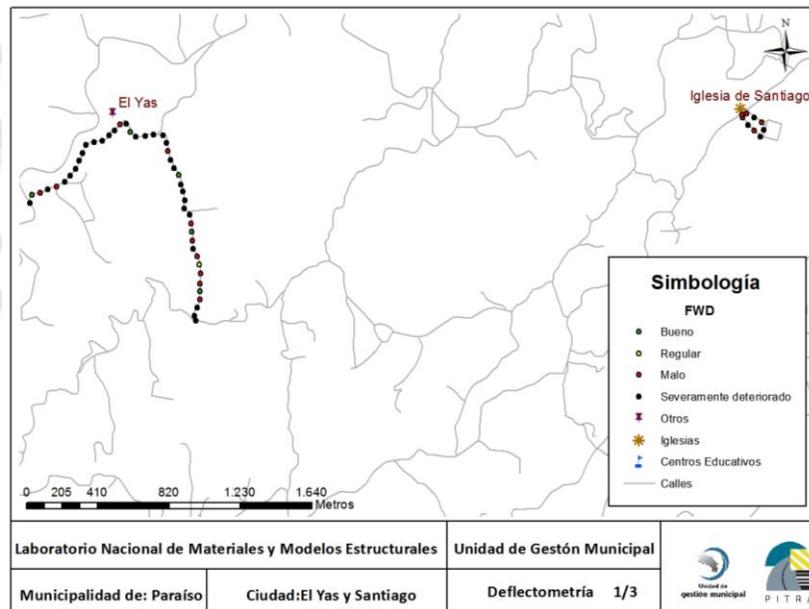
Figura 18. Condición estructural para las mediciones realizadas en El Yas y Santiago.

En las Figuras 18, 19 y 20 es posible observar en términos generales, como las mediciones de la capacidad estructural en Paraíso se encuentran dentro del rango de buena a regular, las principales deficiencias son más comunes en los cuadrantes centrales de Paraíso, donde se observan varias zonas con deflexiones superiores a $115,7 \times 10^{-02}$ mm.

Al realizar un análisis de las localidades analizadas, se puede observar que los centros de población que poseen la red vial más deteriorada estructuralmente, son El Yas y Santiago, en donde Santiago presenta una condición estructural mala o severamente deteriorada en la totalidad de las rutas evaluadas, mientras que en El Yas únicamente un 35% de los tramos evaluados presenta condición estructural bueno o regular.

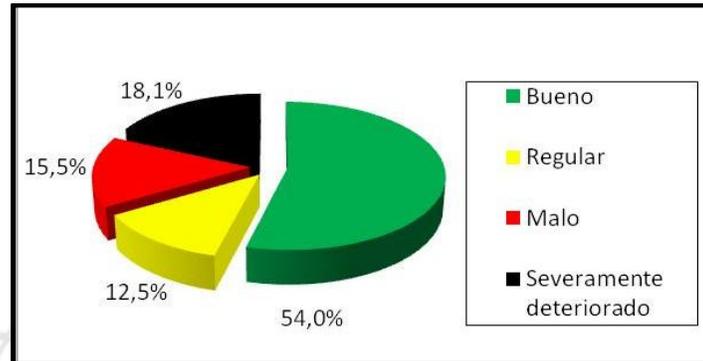
Figura 21. Distribución porcentual de la condición según FWD para las mediciones realizadas.

El detalle de la distribución porcentual de las mediciones se puede observar en la Figura 21, que más de la mitad de la red posee una buena condición estructural, por otra parte un 27% de las mediciones corresponden a una condición mala y muy mala y un 15% se encuentra en una condición regular.

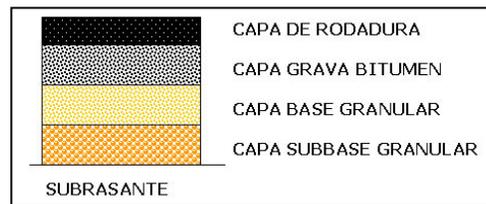
Figura 22. Ejemplo de estructura de pavimento.

En esta sección se realiza un análisis de la estructura y el tipo materiales que componen el pavimento. La Figura 22 muestra un ejemplo de la estructura de un pavimento; en Costa Rica sin embargo frecuentemente no se cuenta con la capa grava bitumen (base estabilizada).

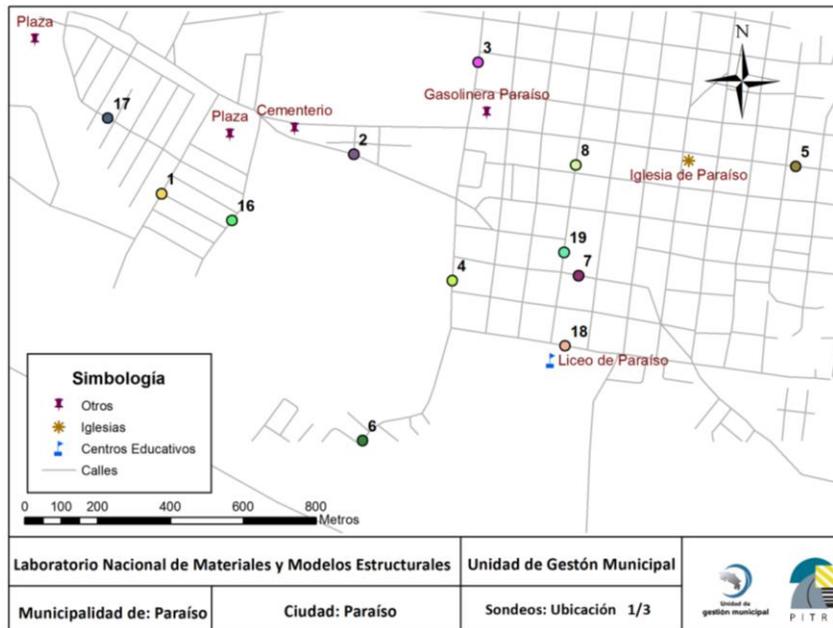
Figura 23. Ubicación de los sondeos realizados en el distrito central de Paraiso.
Fuente: LanammeUCR, 2012.

Las excavaciones se realizan en puntos estratégicos tomando en cuenta la clasificación de las vías del cantón y la deflectometría, considerando además las vías principales de la RVC. La Tabla 2 muestra los datos obtenidos por el LanammeUCR a partir de los sondeos realizados, en las siguientes figuras se observa la ubicación de un total de 20 sondeos.

Del total de 20 sondeos once sondeos se realizaron sobre el distrito central, tres en Cachí, dos en Orosi, dos en El Yas y uno en la localidad de Santiago. Doce de los 20 sondeos poseen un espesor de capa asfáltica igual o inferior a los 4,0 cm por lo que se estima que se trata de tratamientos superficiales, mientras que las rutas restantes tienen espesores promedio de 6 cm, alcanzando un espesor máximo de 8,5 cm en el sondeo 18, cercano al Liceo de Paraíso. En general todas las estructuras analizadas poseen base granular exceptuando los sondeos 13 (en Cachí) y 2 (El Yas) los cuales presentan base estabilizada de poco espesor (igual o inferior a 10). A continuación se presenta la tabla resumen de los resultados obtenidos de los sondeos.

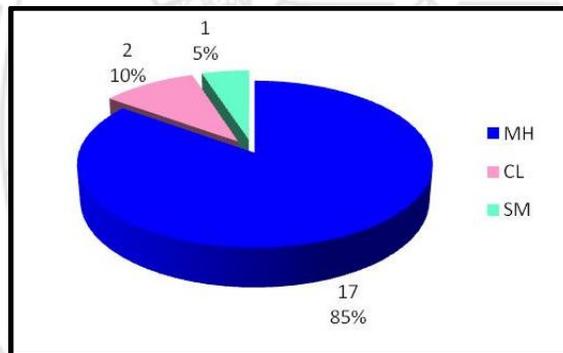
Figura 26: Distribución porcentual de las muestras de subrasante estudiadas en el cantón de Paraíso, clasificación SUCS.

- CL: Arcillas inorgánicas de plasticidad media a baja, arcillas con gravas, arenosas, arcillas limosas, arcillas magras.
- SM: Arenas limosas, mezclas de arena mal graduada y limo.
- MH: Limo inorgánico, limo micáceos o diatomáceos, limos elásticos.

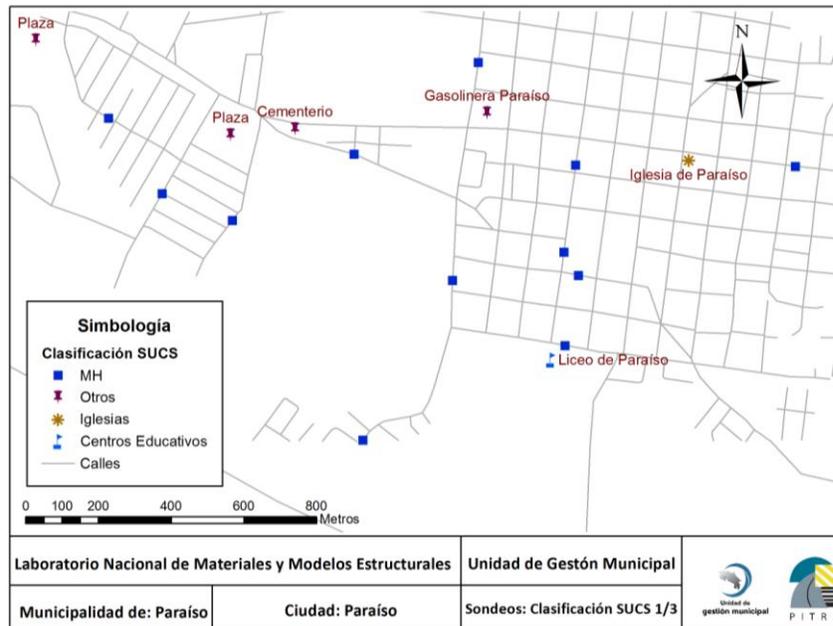
Figura 27. Tipo de suelo según la clasificación SUCS en la localidad de Paraíso.

La distribución de los tipos de suelo según la clasificación SUCS se presenta en las siguientes figuras, donde se observa que el suelo predominante son limos de alta plasticidad, estos son suelos en general son de mala calidad, que poseen baja resistencia secos y pueden presentar otros problemas en estado húmedo como cambios de volumen, por lo tanto es muy importante que la humedad del suelo no presente grandes variaciones.

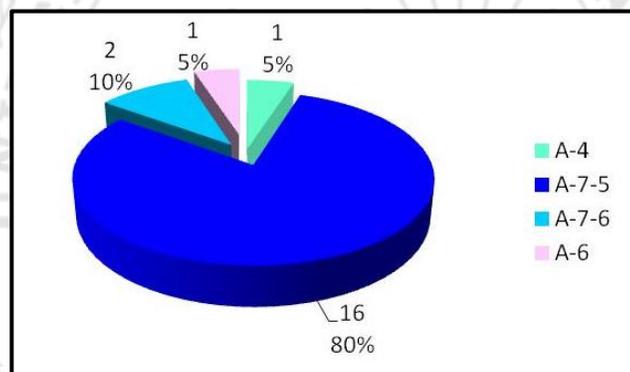
Figura 30: Distribución porcentual de las muestras de subrasante estudiadas en el cantón de Paraíso, clasificación AASHTO.

En la siguiente figura se puede observar la distribución porcentual según el tipo de suelo basado en la clasificación AASHTO. Se observa que al igual que en la clasificación SUCS predominan los suelos limosos o arcillosos.

Los suelos predominantes son los del sub grupo A-7-5, estos son suelos de pobre calidad, muy elásticos, pueden presentar grandes cambios de volumen, producto de variaciones en la humedad y en general poseen una permeabilidad baja.

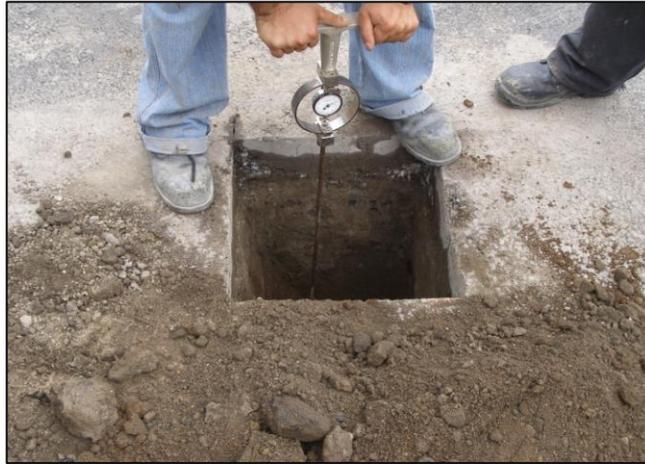
Figura 31. Prueba de CBR en sitio.

En esta sección se analiza la RVC tomando en cuenta el valor de CBR obtenido en sitio, el mismo proporciona un índice de la resistencia de la capa de la sub-rasante para resistir carga, en la siguiente imagen se muestra la prueba realizada en sitio.

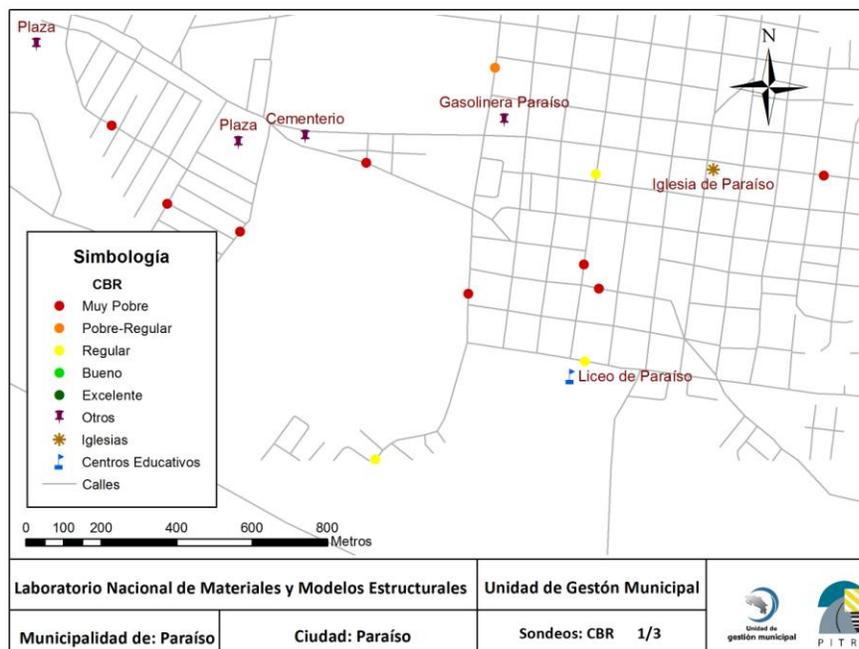
Figura 32. Clasificación de la subrasante según el CBR, localidad de Paraiso.

La subrasantes ensayadas en el cantón de Paraíso presentaron, en su mayoría un CBR menor a 3%, lo cual indica que son suelos con una resistencia muy pobre; 5 sondeos se obtuvo valores entre 3% y 7% estos son suelos pueden clasificarse dentro de la categoría de regular a pobre y únicamente un 20% (4 sitios de sondeo) presentaron un CBR superior a 7%, en la siguiente tabla se presentan los valores obtenidos en sitio de sondeo.
