LA OXIDACIÓN Y SU INCIDENCIA EN EL DAÑO POR HUMEDAD DE ASFALTOS PRIMERA PARTE

Química Alejandra Baldi Sevilla, M.Sc
Rafael Ernesto Villegas Villegas
Ing. Jose Pablo Aguiar Moya, Ph.D.
Unidad de Materiales y Pavimentos

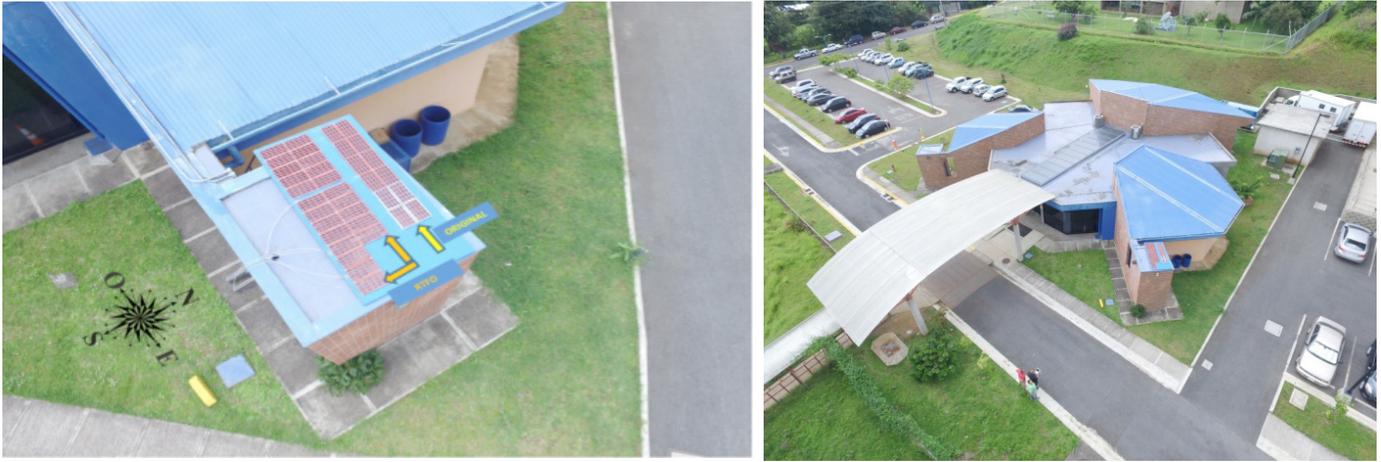
Figura 1. Vista aérea de las muestras de asfalto instaladas en el techo del CTT

La primera etapa del proyecto de investigación consiste en moldear muestras de asfalto de igual tamaño y exponerlas a la intemperie durante un período de 5 años. Se pretende evaluar los asfaltos a lo largo de ese tiempo, en períodos estipulados de prueba. Para eso se fijaron las muestras en una estación experimental sobre el techo del Centro de Transferencia Tecnológica (CTT) del LanammeUCR (Figura 1).

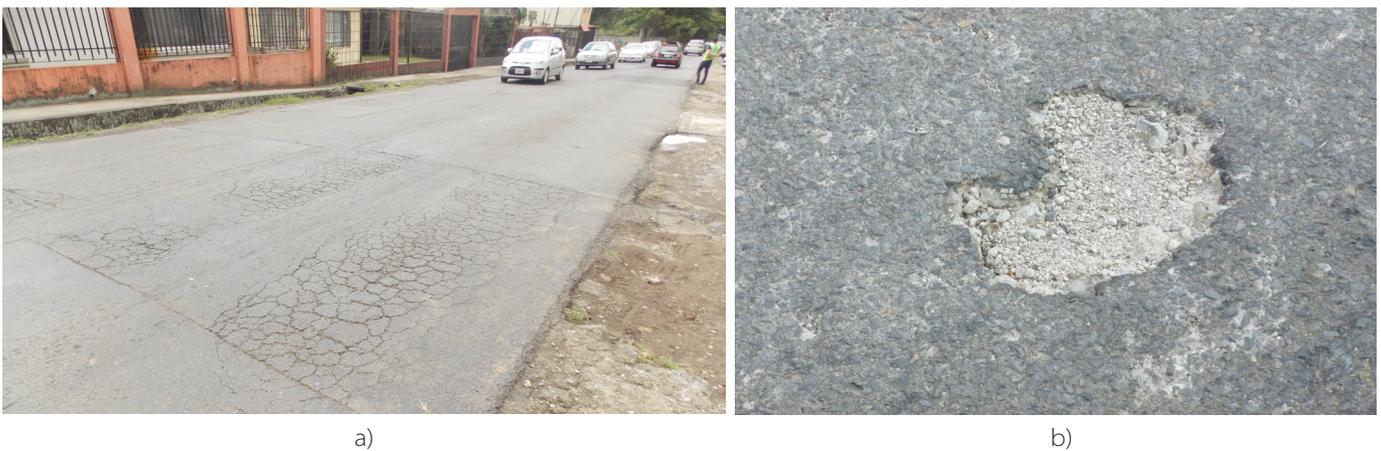
Figura 2. Fallas típicas del pavimento intensificadas por la oxidación del ligante asfáltico:
a) grietas en el pavimento producto de asfalto frágil;
b) desprendimiento del asfalto de la superficie del agregado (desnudamiento).

características que alteran la respuesta del mismo durante su desempeño en carretera. Por lo tanto, los cambios que se observan en el ligante asfáltico producto de la oxidación no siempre resultan beneficiosos y se dan en todos los ámbitos: desde la química y la termodinámica hasta la reología. Todas estas transformaciones finalmente repercuten en la respuesta mecánica del ligante durante su tiempo de servicio. Por ejemplo, la oxidación conlleva a la rigidización del asfalto, lo que eventualmente deriva en un aumento en la fragilidad del mismo y en un incremento en su propensión a agrietarse (Han, Jin, & Glover, 2013) (Figura. 2.a). Además, el ligante tras oxidarse experimenta cambios en la energía de superficie, lo cual debilita la interacción con el agregado en presencia de agua (Fig. 2.b), reforzando las consecuencias perjudiciales del daño por humedad.

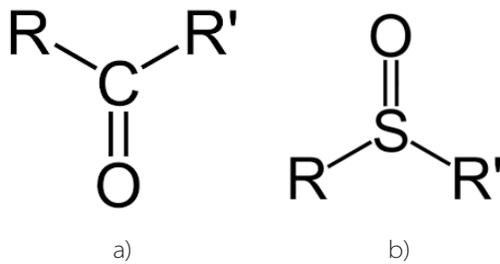
Figura 3. Grupos funcionales de a) carbonilos y b) sulfóxidos (R y R' = fragmento orgánico)

Los cambios perceptibles que se dan en el asfalto tras la oxidación inician con la transformación química del material. Entre los cambios químicos más estudiados se encuentra la adición de oxígeno en las moléculas orgánicas del asfalto, lo que produce grupos funcionales tales como carbonilos y sulfóxidos (Jemison et al., 1992) (Figura 3).

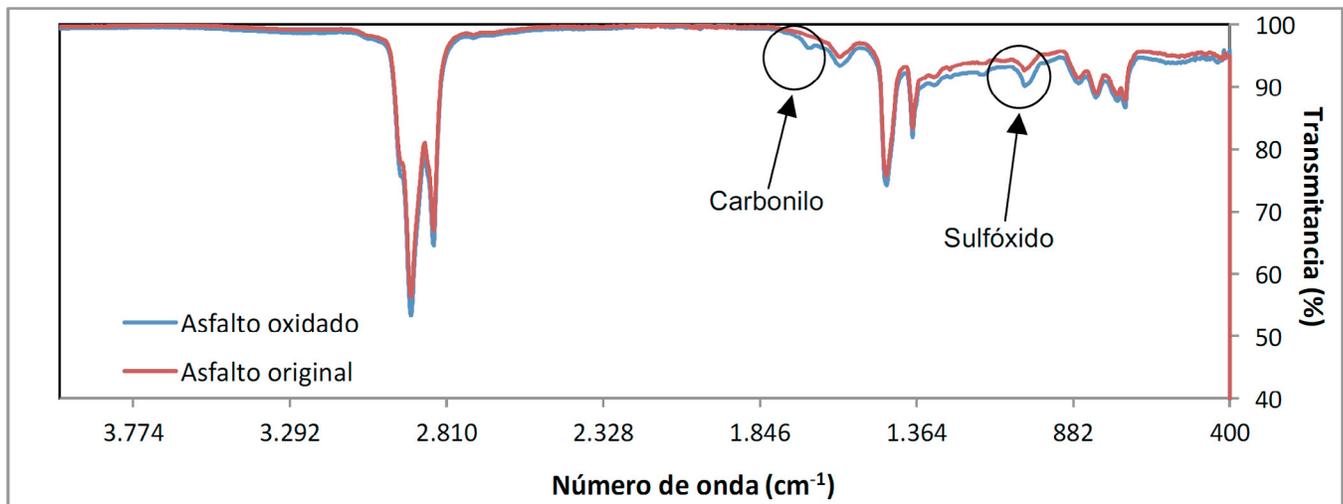
Figura 4. Superposición de espectros de infrarrojo de un asfalto no oxidado (rojo) y de un asfalto oxidado en horno PAV (azul). Las señales marcadas con un círculo corresponden al grupo funcional carbonilo (izquierda) y al grupo funcional sulfóxido (derecha)

Se espera que los carbonilos, los sulfóxidos y demás productos de la oxidación incrementen la polaridad del asfalto. De ser así, habría un incremento en las interacciones moleculares, lo que conlleva a un aumento en la viscosidad del material. Tal aumento en la viscosidad ha sido reportado por varios investigadores como un indicador del grado de oxidación del ligante (Petersen, 2009). Por tanto, además del cambio en la viscosidad, detectar la aparición de los grupos carbonilo y sulfóxido en asfaltos oxidados es igualmente importante y está estrechamente relacionado con la oxidación. Para ello, la espectrometría de absorción en el infrarrojo es ampliamente utilizada ya que permite observar las señales específicas de tales grupos funcionales (Figura 4).

Como se observa en la Figura 4, el asfalto oxidado genera una señal de sulfóxido (1030 cm^{-1}) más intensa que el asfalto original. Por otra parte, la señal de carbonilo (1700 cm^{-1}), ausente en el asfalto original, aparece en el asfalto oxidado. La cuantificación del área de estas señales permite estimar con exactitud el incremento en la cantidad de carbonilos y sulfóxidos producidos durante la oxidación. A nivel de laboratorio se simula el envejecimiento a corto y largo plazo del asfalto al someterlo a oxidación térmica en los hornos rotatorio de película delgada (RTFO, del inglés Rolling Thin Film Oven) y de envejecimiento a presión (PAV, del inglés Pressure Aging Vessel), respectivamente. Los espectros de infrarrojo correspondientes a muestras de asfaltos sometidos a envejecimiento acelerado muestran diferencias significativas

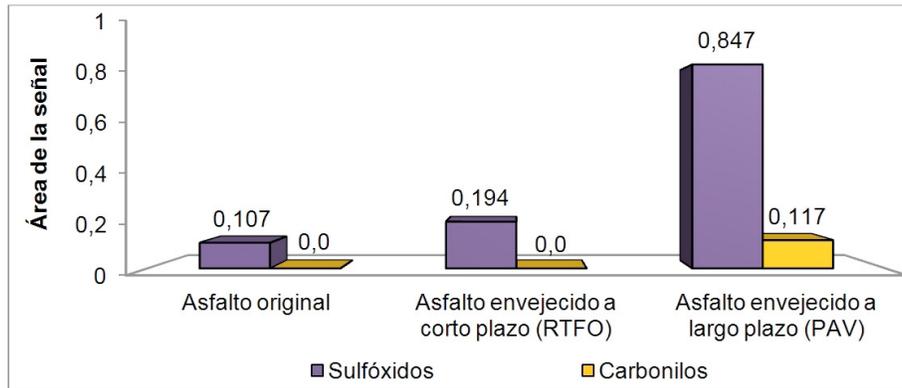
Figura 5. Comparación del área de las señales de sulfóxidos y carbonilos entre asfaltos sometidos a distintos niveles de oxidación

entre las áreas de las señales de carbonilos y sulfóxidos. La cantidad de sulfóxidos incrementa en un 82 % al comparar el asfalto original con el envejecido a corto plazo, mientras que entre el asfalto original y el oxidado a largo plazo los sulfóxidos aumentan en un 793 %. Por otro lado, la señal del carbonilo aparece únicamente en el asfalto oxidado a largo plazo (Figura 5).

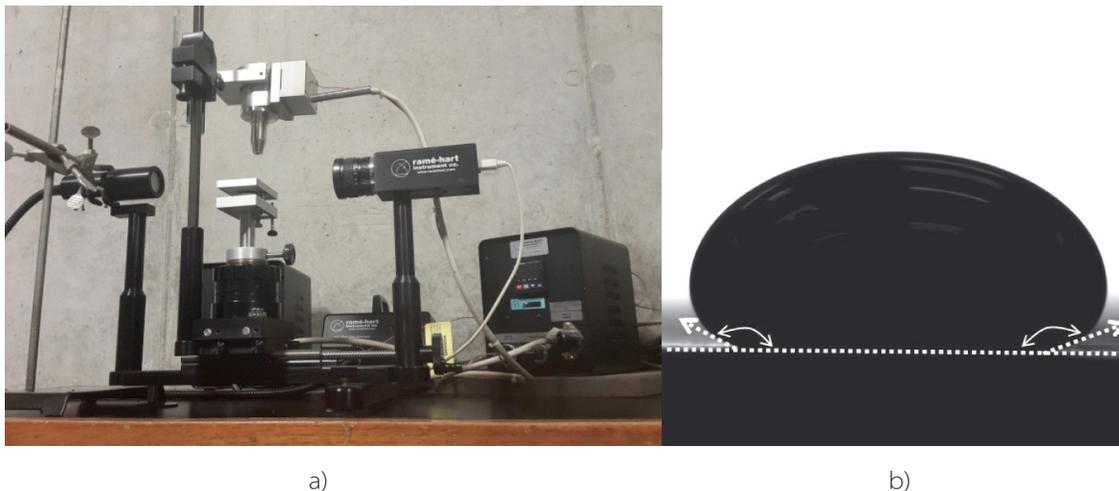
Figura 6. Implementación del ensayo para la medición de energía superficial de asfaltos y agregados: a) goniómetro; b) ángulo de contacto de una gota de agua sobre la superficie sólida de asfalto

A través de la medición de la energía superficial, es posible estimar la afinidad que tiene el asfalto por el agregado, así como por el agua. Esta técnica se lleva a cabo con un goniómetro mediante mediciones de ángulos de contacto (Figura 6) (Wei & Zhang, 2012).

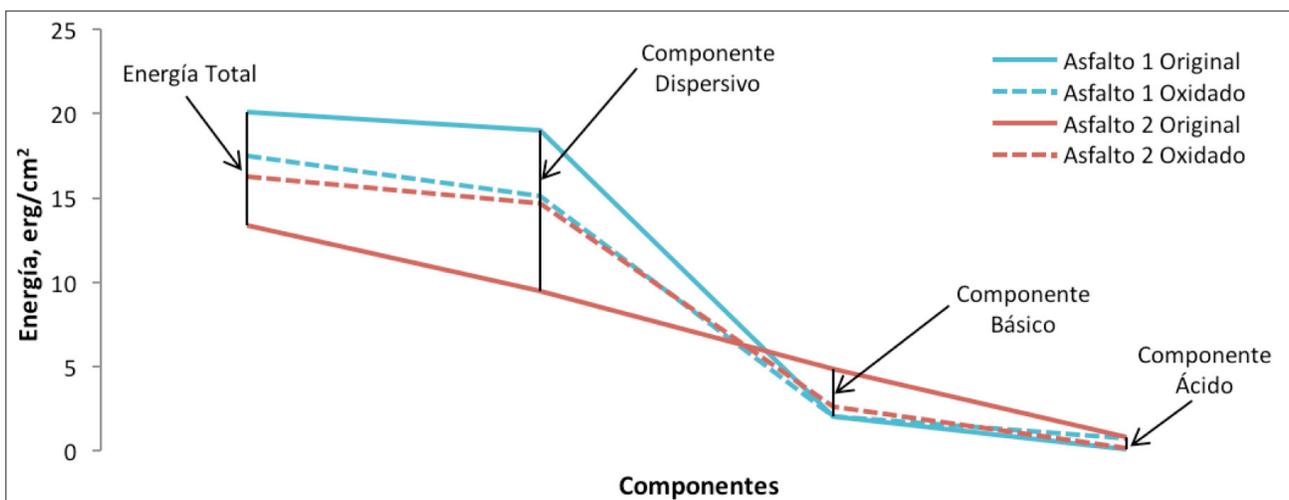
Figura 7. Valores de energía superficial obtenidos para dos asfaltos antes y después de la oxidación

Los cambios químicos que le ocurran al ligante asfáltico tras la oxidación son propios de ese ligante y dependen de muchos factores como la composición química inicial o posibles aditivos utilizados para mejorar alguna de sus propiedades. Para ilustrar esto, la Figura 7 muestra los valores de la energía superficial de

dos asfaltos que siguen una tendencia opuesta en términos de cambios en polaridad luego de la oxidación térmica en horno PAV. En el Asfalto 1 se observa un incremento en la acidez y una reducción del componente dispersivo, mientras que el valor de la basicidad tiene poca variación. Por el contrario, el Asfalto 2 presenta un aumento en la dispersividad y una reducción tanto en la acidez como en la basicidad. En términos generales, la oxidación causa que en el Asfalto 1 disminuya la energía superficial y que en el Asfalto 2, aumente.

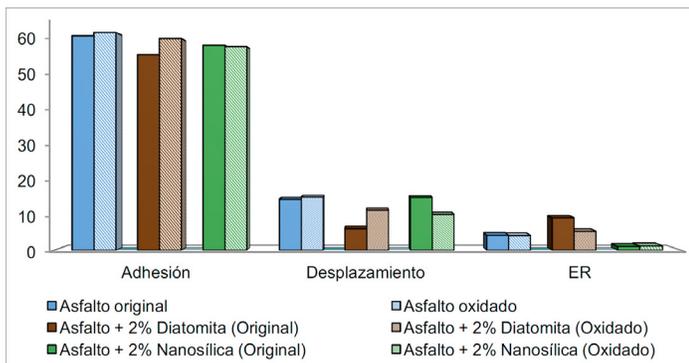
Figura 8. Comparación de los parámetros que describen la calidad de la interfaz asfalto-agregado

Como consecuencia de los valores de la energía superficial, se espera que el comportamiento de la interfaz asfalto-agregado varíe según el asfalto empleado y el agregado seleccionado. En la Figura 8 se observan los parámetros de adhesión, W_{AB} ; de desplazamiento en presencia de agua, W_{wet} y la razón de energía, ER, para un asfalto modificado con nanosílica (tamaño de partícula menor a $0,3 \mu m$) al 2 % y con diatomita al 2 %, en peso. Los valores fueron comparados con el asfalto sin modificar a manera de control y con los correspondientes valores obtenidos para los asfaltos oxidados. Los valores reportados corresponden a la combinación de los asfaltos mencionados y un agregado tipo grava.

Es posible observar que las variaciones en adhesión, desplazamiento y razón de energía son más evidentes para las combinaciones de grava y asfalto modificado con diatomita, para las cuales el proceso de oxidación hace que la adhesión entre las partes sea más fuerte. Igualmente, el valor del desplazamiento aumenta y esto implica que tal

combinación se vuelva más vulnerable al desnudamiento conforme avanza la oxidación en el asfalto. La observación anterior se ve reforzada con el valor de la razón de energía, el cual disminuye para el asfalto oxidado. En resumen, el efecto global de la oxidación sobre la combinación de grava y asfalto modificado con diatomita, es un aumento en la sensibilidad de la interfaz a colapsar en presencia del agua. Por otro lado, para las combinaciones restantes el proceso de oxidación no parece tener un efecto importante, debido a que el valor de ER obtenido no presenta una variación significativa.

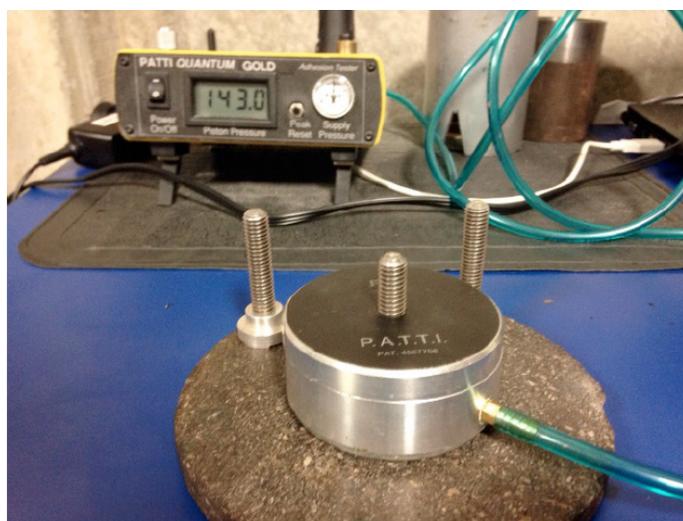
Figura 9. Instrumento P.A.T.T.I. para la evaluación mecánica de interfaces asfalto-agregado

Además de la caracterización fisicoquímica, la calidad de la interfaz asfalto-agregado puede evaluarse de forma mecánica midiendo la fuerza de adhesión entre los componentes. Para ello se emplea el ensayo de Fuerza de Adherencia del Asfalto (BBS, del inglés Bitumen Bond Strength) llevado a cabo en el instrumento P.A.T.T.I. (del inglés Pneumatic Adhesion Tensile Testing Instrument) (Figura 9). El ensayo consiste en medir la fuerza necesaria para separar al asfalto de la superficie del agregado. Según una investigación reciente (Aguiar et al., 2015) se ha encontrado que los asfaltos oxidados exhiben mayores pérdidas de adhesión, lo cual se traduce en una mayor sensibilidad de la interfaz al daño por humedad.

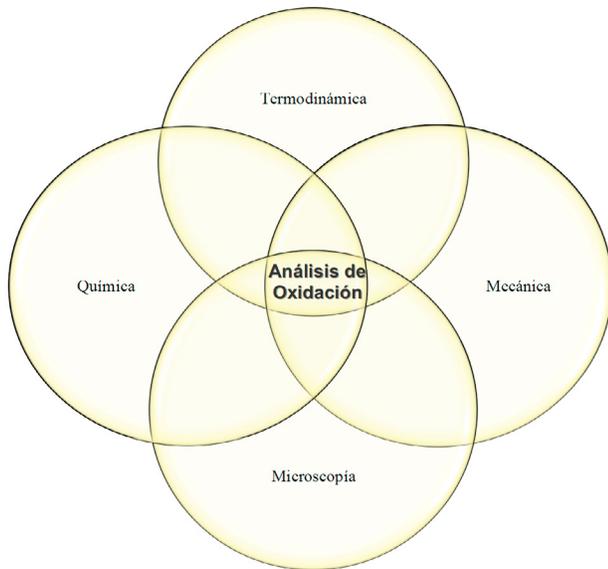
Figura 10. Interdisciplinariedad de la investigación de la oxidación del asfalto

La Figura 10 muestra las áreas de la ciencia desde las cuales se aborda la investigación de la oxidación en tiempo real en el LanammeUCR. La evaluación de parámetros químicos, termodinámicos, mecánicos y de superficie permite obtener una visión integral del fenómeno de oxidación.

El trabajo futuro consistirá en analizar la influencia de la oxidación sobre el comportamiento del asfalto, evaluando la respuesta del material en las áreas de interés resaltadas en la Figura 10. Esto se tratará en la segunda parte de este boletín.
