DESEMPEÑO DE LA DEMARCACIÓN VIAL HORIZONTAL EN COSTA RICA A TRAVÉS DEL PARÁMETRO DE RETRORREFLEXIÓN

Este boletín presenta un resumen de los principales resultados del proyecto "Evaluación del desempeño de sistemas de demarcación vial horizontal en Costa Rica a través del parámetro de retrorreflexión", el cual es la primera fase de un proyecto de mayor alcance que pretende conocer mejor el desempeño y durabilidad de la demarcación vial en el país, y el comportamiento de los materiales.

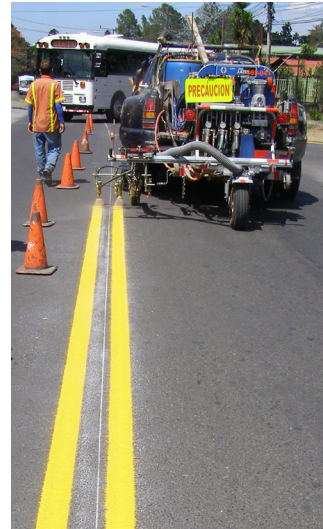
Figura 3. Demarcación con pintura base agua en ruta de travesía enfrente del LanammeUCR. Fuente: LanammeUCR, 2012.

La Figura 3 muestra un ejemplo de demarcación vial con pintura base agua, la cual se utilizó en la ruta de travesía enfrente del LanammeUCR. La Figura 4 muestra el retrorreflectómetro manual portátil del LanammeUCR utilizado para medir el desempeño de la demarcación vial.

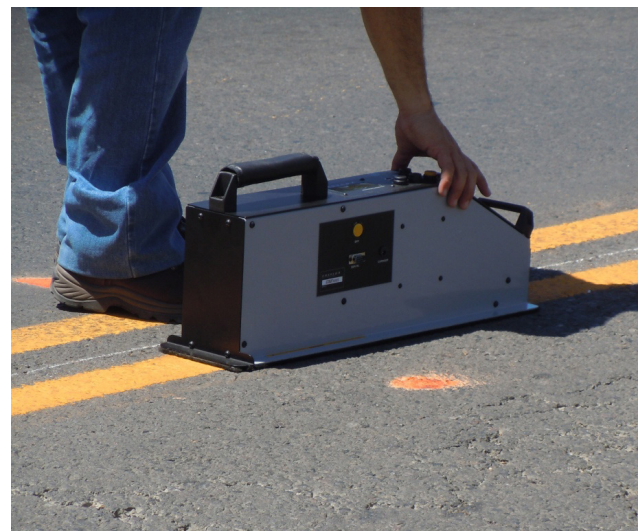
Figura 4. Retrorreflectómetro manual portátil. Fuente: LanammeUCR, 2012.

Las mediciones de retrorreflexión horizontal se dan en unidades mcd/m²/lx (milicandelas por metro cuadrado por lux), y el equipo fue fabricado de acuerdo con la norma ASTM E 1710. Los datos del retrorreflectómetro manual se descargan en la computadora, y queda registrado el kilómetro, tipo y color de línea, el valor de retrorreflexión nocturna RL con

geometría a 15 m y a 30 m, el valor de retrorreflexión diurna QD, la humedad relativa rH, la temperatura ambiente Ta y las coordenadas geográficas. Además, el software calcula las estadísticas básicas: moda, máximo, mínimo, media y desviación estándar de los datos.

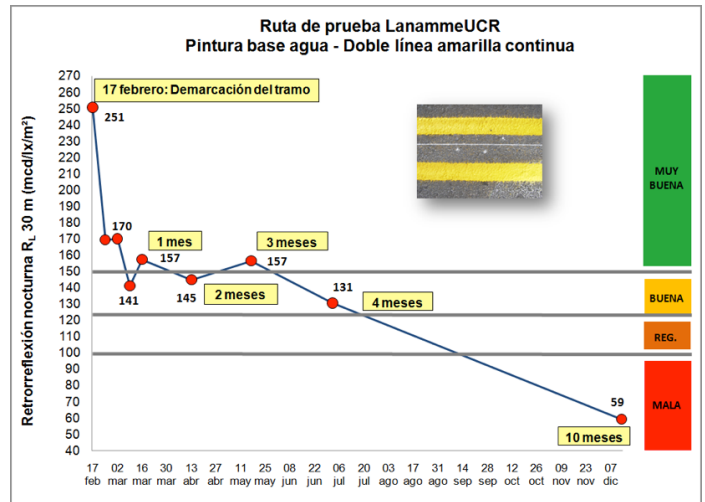
Figura 5. Resultados de retrorreflexión: pintura base agua, doble línea amarilla continua. Fuente: El autor, 2014.

Pinturas base agua: Esta pintura mostró un buen desempeño durante los primeros 3 meses en la ruta de travesía de tránsito bajo-medio pero a partir del cuarto mes se aceleró su desgaste. Como parte del experimento, se midió la retrorreflexión el mismo día de la instalación de la demarcación, con el fin de observar la pérdida inicial de retrorreflectividad durante los primeros 7-14 días, lo cual se considera normal debido a las microesferas superficiales que se desprenden con el paso de los vehículos. Por ello es que se recomienda esperar de 7 a 14 días para la lectura inicial de retrorreflexión, para efectos de verificación de la calidad de la demarcación instalada. Asumiendo un deterioro lineal entre mediciones, la vida útil de esta pintura se podría estimar en 6 meses, llegando a una retrorreflexión mínima de 100 mcd/m²/lx, lo cual se observa en la Figura 5.

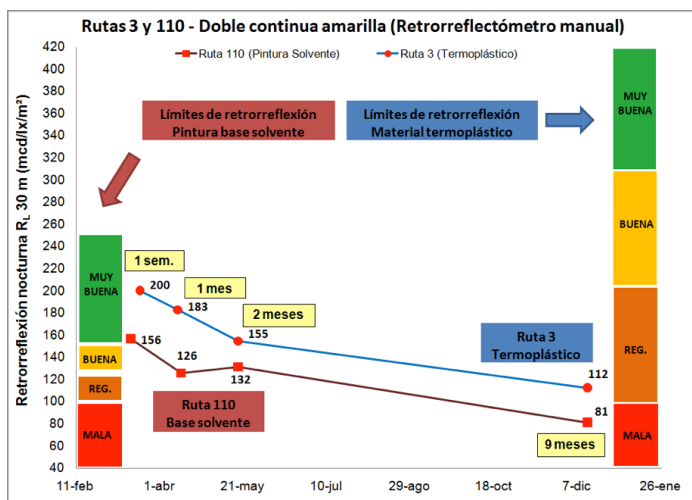
Figura 7. Comparación de retrorreflexión: base solvente y termoplástico, doble línea amarilla. Fuente: El autor, 2014.

Comparación base solvente - material termoplástico: La Figura 7 muestra un ejemplo de comparación entre material termoplástico y pintura base solvente para el caso de doble línea amarilla, mientras que en la Figura 8 se presentan las comparaciones para la línea blanca, con su respectiva clasificación de desempeño según los niveles de retrorreflexión. Los resultados no muestran ser congruentes con la durabilidad y el desempeño esperado del material termoplástico, tanto por la experiencia internacional, como por lo observado en campo en el país, a pesar de ser valores mayores a los de la pintura solvente. El material termoplástico blanco tuvo un mejor desempeño que el amarillo, en el periodo de 9 meses.

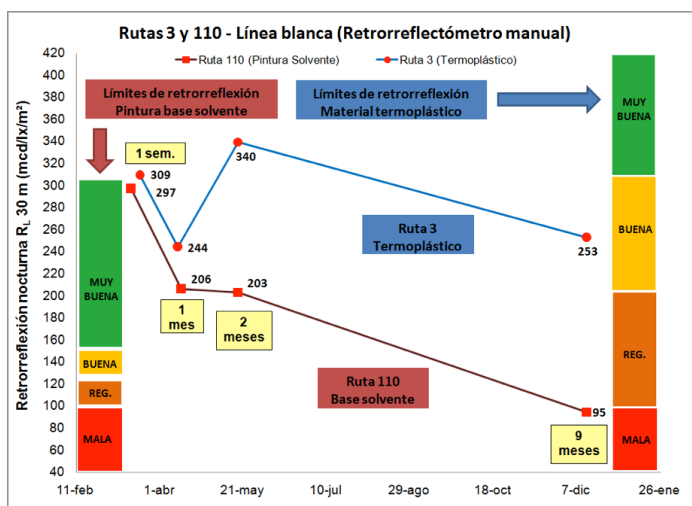
Figura 8. Comparación de retrorreflexión: base solvente y termoplástico, línea blanca. Fuente: El autor, 2014.
