BOLETÍN TÉCNICO

# PITRA

Vol 2. N° 14. Marzo 2011

## Evaluación del parámetro de agarre de la Red Vial Nacional, y relación de los resultados obtenidos con los deterioros superficiales en rutas del sector central de Costa Rica

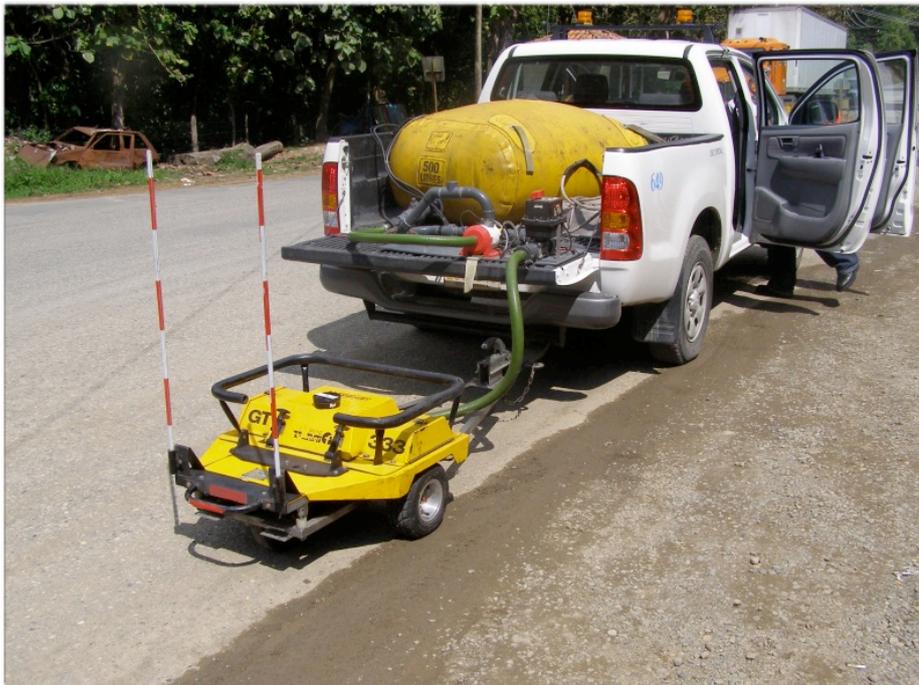
**Figura 1**

Equipo medidor de agarre superficial utilizado por el LanammeUCR.

En el 2005, el LanammeUCR adquirió el equipo medidor de agarre superficial (Grip Tester), marca Findlay Irvine modelo MK2 (serie GT - 333), el cual es de la variante que presenta una rueda parcialmente

bloqueada en la dirección de la trayectoria del vehículo (Figura 1). Los resultados obtenidos por este equipo se dan en Grip Number o número de agarre. En ese mismo año se realizaron las primeras pruebas sobre tramos seleccionados, y las lecciones aprendidas se utilizaron en la campaña de evaluación del 2008.

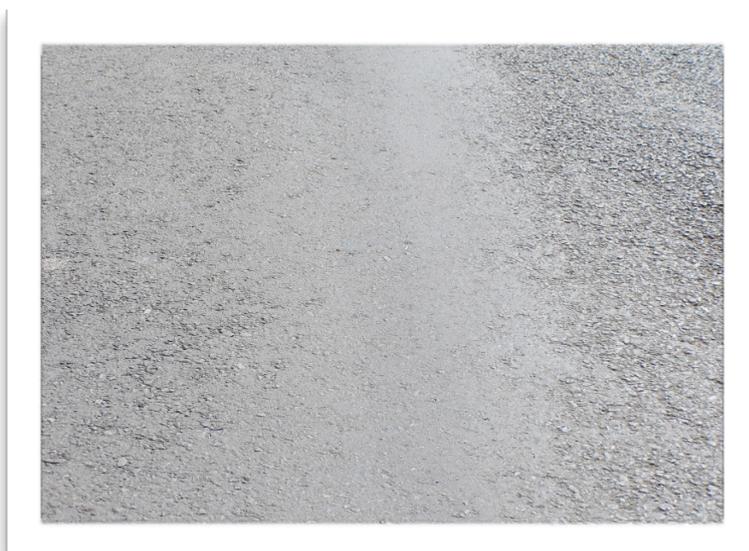
## Figura 2

Exudación severa, Ruta 10, Sección 30040, estación 8+000

visitados, el principal deterioro que se observó es del tipo exudación o bleeding, con un porcentaje bajo de tramos presentando pequeñas fisuras con patrones aleatorios, en las huellas de los vehículos. Una imagen más detallada puede observarse en la Figura 2.

Este tipo de deterioros genera áreas con una macro y micro textura muy lisa, que además es incapaz de evacuar adecuadamente el agua superficial. Generalmente se forman con el paso del tiempo, bajo las huellas de los vehículos, aunque se detectaron rutas donde este fenómeno no respondía a dicho patrón, al formarse por ejemplo en zonas por donde no podían circular vehículos, y en relativamente poco tiempo después de la colocación de la carpeta asfáltica, por ejemplo en la sección 30040 de la ruta 10. Su principal efecto sobre la seguridad vial es disminuir drásticamente el coeficiente de fricción entre la superficie de ruedo y las llantas de los vehículos, especialmente bajo efectos adversos de precipitación y bajas temperaturas. Los conductores de vehículos, especialmente motocicletas, han reportado que la superficie, bajo estas condiciones, se vuelve "jabonosa", indicativo del bajo agarre.

Entre la principal causa de la exudación, se encuentra el exceso de asfalto en la mezcla, ya sea debido a un mal diseño, o bien a un mal mezclado en planta. Otras causas probables son una granulometría de mezcla inadecuada (de nuevo, por diseño o por mezcla en planta), lo que puede derivar en un bajo contenido de vacíos, aunque esto último también se puede deber a una compactación excesiva durante el proceso de colocación de la mezcla.

Por tanto, una conclusión importante de este estudio es la necesidad de implementar diseños de pavimentos que tomen en cuenta el rango de temperaturas en los cuales van a operar, y en este sentido, en Costa Rica existe actualmente un estudio al respecto, que inclusive da recomendaciones sobre grados de desempeño, de acuerdo a la zona del país y a la elevación en la que se colocarían. Falta sólo que la Gestión vial nacional, representados en el Ministerio de Obras Públicas y Transportes MOPT y sus órganos supervisores y constructores, tome en cuenta este tipo de estudios, así como técnicas modernas de diseño, construcción y supervisión de obras viales, para establecer las bases de un Sistema de Gestión nacional.
