# **PROGRAMA DE INFRAESTRUCTURA DEL TRANSPORTE (PITRA)**

INF-PITRA-003-2013

## **Informe de Evaluación de la Red Vial Nacional pavimentada de Costa Rica Años 2012 -2013**

INFORME FINAL

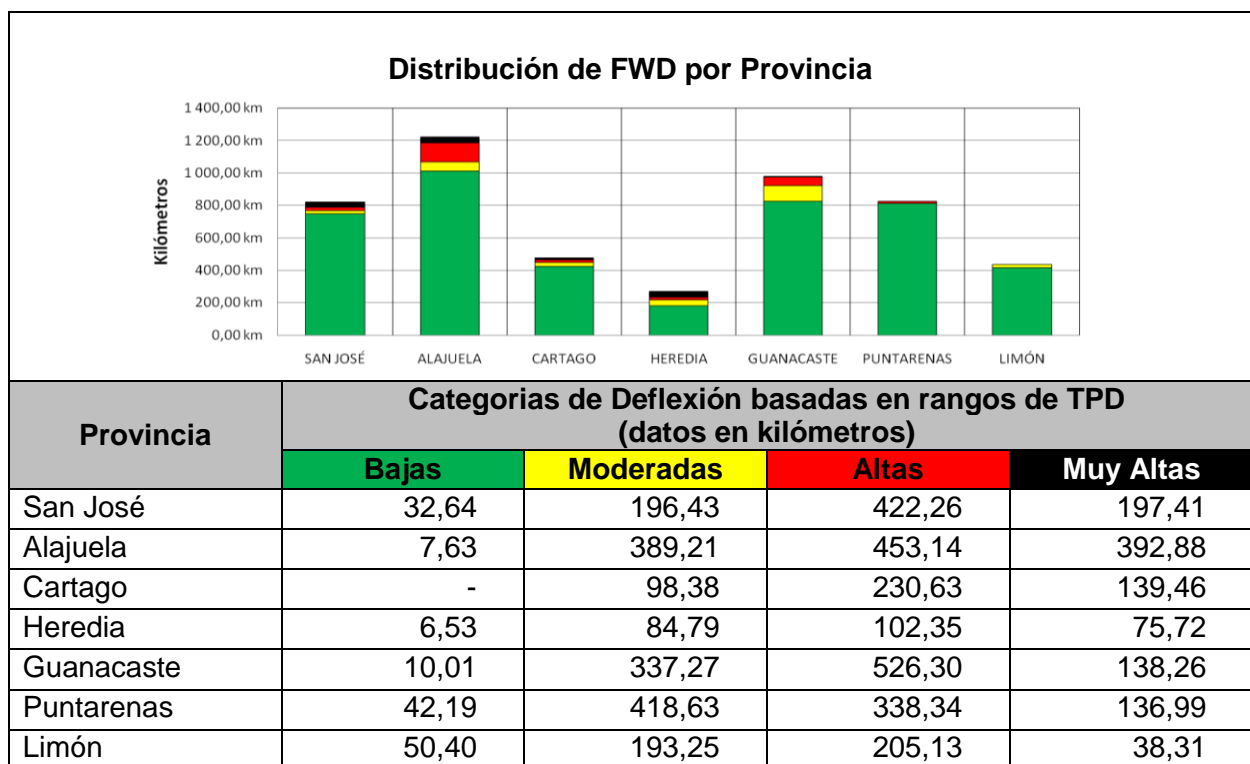
Al emplear los sistemas de información geográfica como herramienta de análisis se procedió a distribuir los resultados de la deflectometría por provincia como unidad de división política general. La distribución se muestra en la Figura 3, empleando gráficos y la respectiva tabla.

Figura 3. Estado de la red vial por provincias, según los valores de deflexión obtenidos.

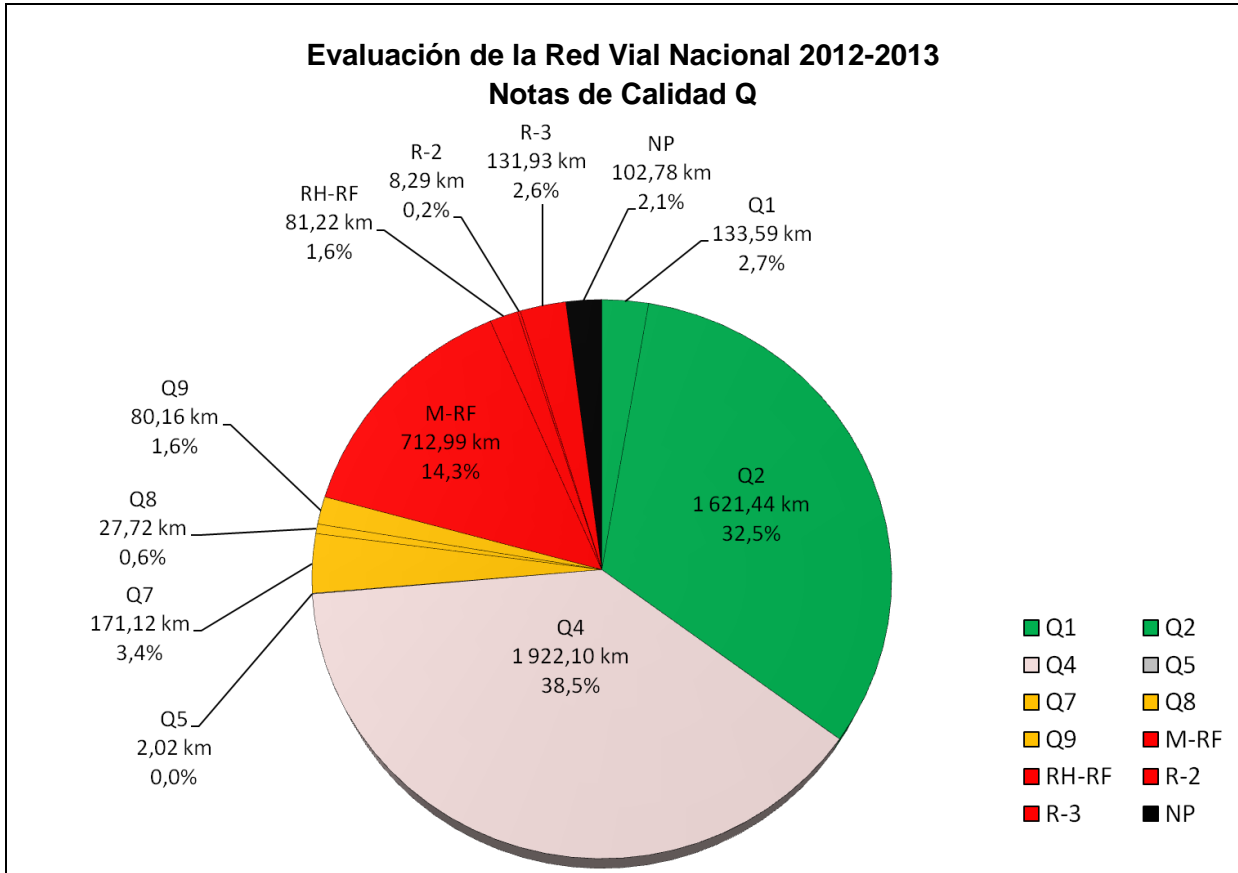
Nota de Calidad	Longitud (km)	Porcentaje (%)	Cantidad de secciones de control
Q1	133,6	2,7	16
Q2	1 621,4	32,5	199
Q4	1 922,1	38,5	291
Q5	2,0	0,0	2
Q7	171,1	3,4	34
Q8	27,7	0,6	4
Q9	80,2	1,6	21
M-RF	713,0	14,3	143
RH-RF	81,2	1,6	22
R-2	8,3	0,2	1
R-3	131,9	2,6	35
NP	102,8	2,1	25
<b>Total</b>	<b>4 995,3 kilómetros</b>		<b>793</b>

Figura 14. Notas de calidad, longitud en kilómetros y porcentaje para la Red Vial.

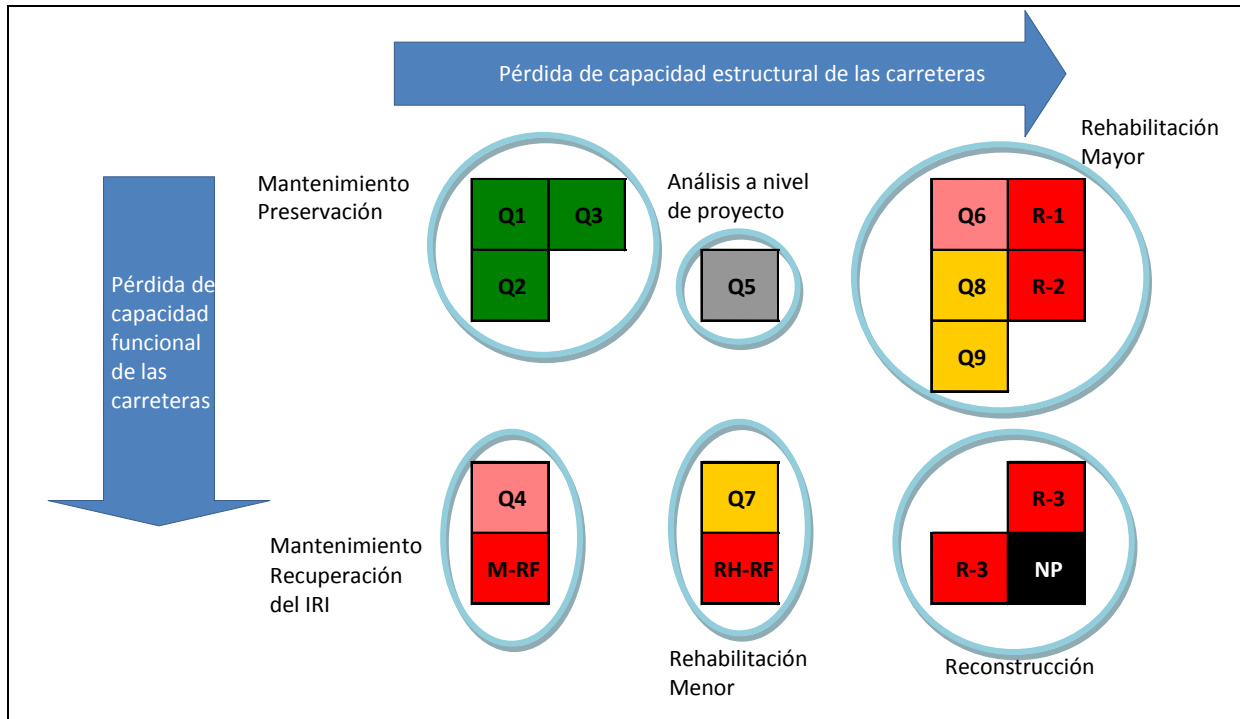
Figura 18. Agrupación de las notas de calidad para definición de estrategias.

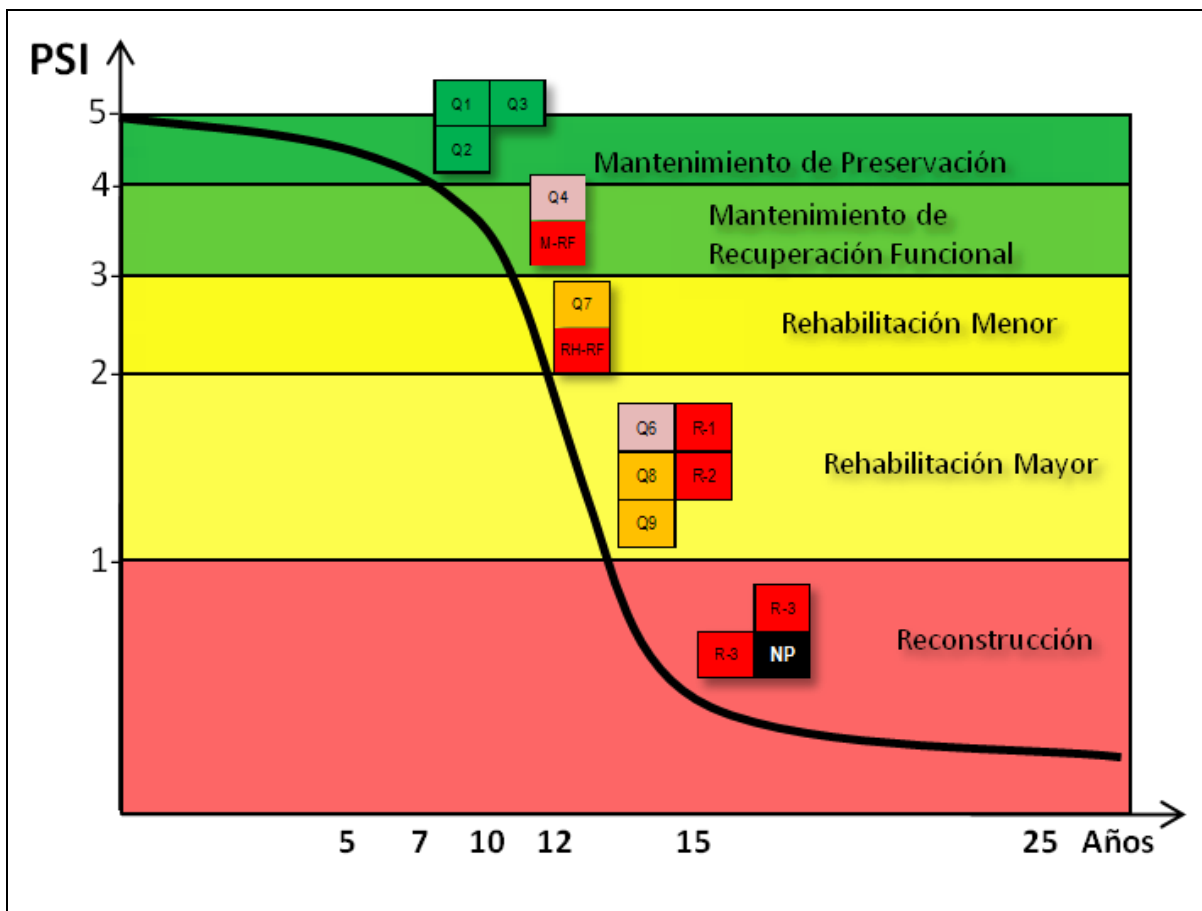
En la Figura 19 se muestra la distribución de las distintas notas de calidad dentro de un esquema de modelo de deterioro de una carretera.

Figura 19. Ubicación de las notas de calidad dentro de las ventanas de operación.
