ESTUDIO DE INGENIERIA FORENSE PARA EL TRAMO PUERTO MORENO – BARRA HONDA

1. OBJETIVO

Caracterizar los materiales existentes en la estructura del pavimento y determinar las principales causas de su deterioro.

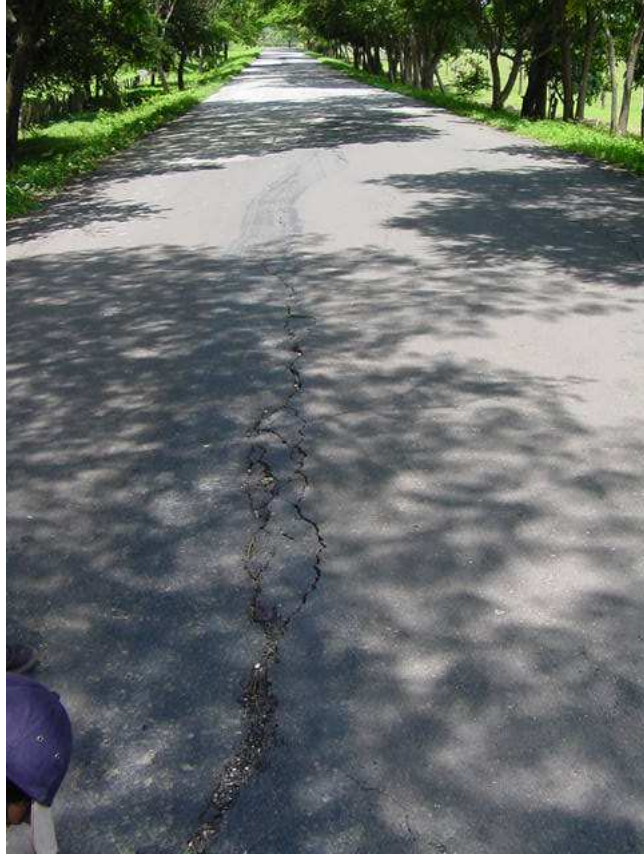
Figura N°1: Sección típica de tramos analizados (relleno) con presencia de grietas longitudinales.

En las fotografías N°1, N°2, N°3 y N°4 se presentan los principales patrones de falla de los tramos analizados.

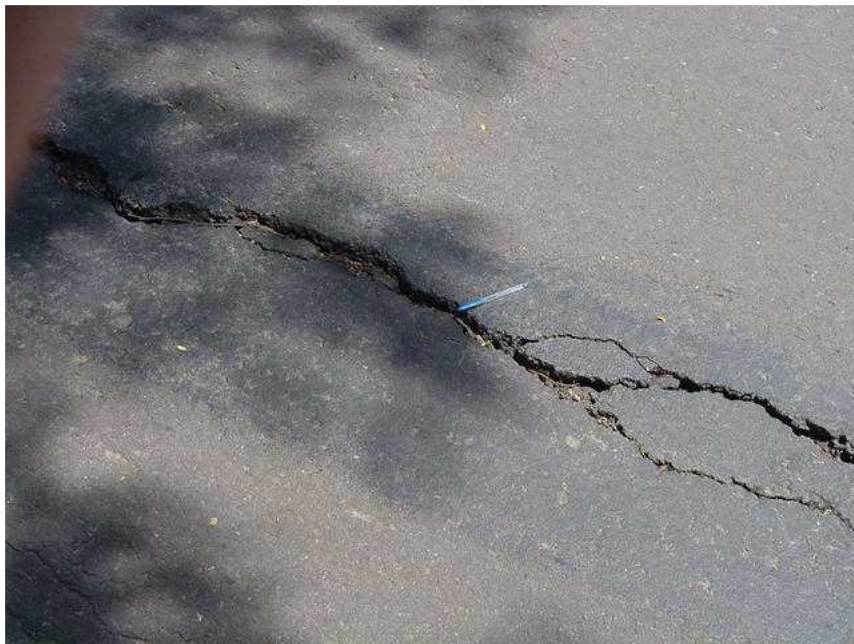
Figura N°2: Grietas longitudinales

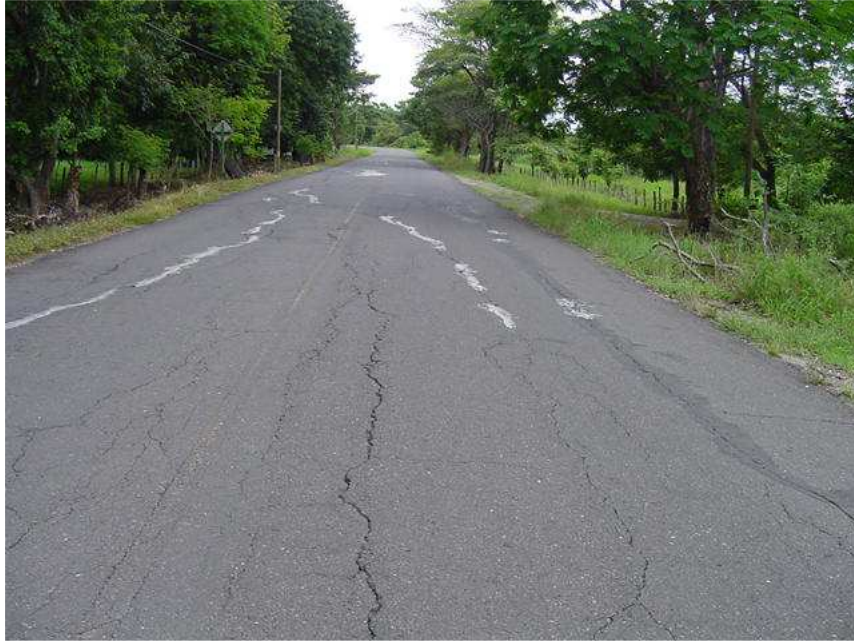
Figura N°3: Sección típica de tramos analizados (relleno) con presencia de grietas longitudinales y agrietamiento por fatiga.

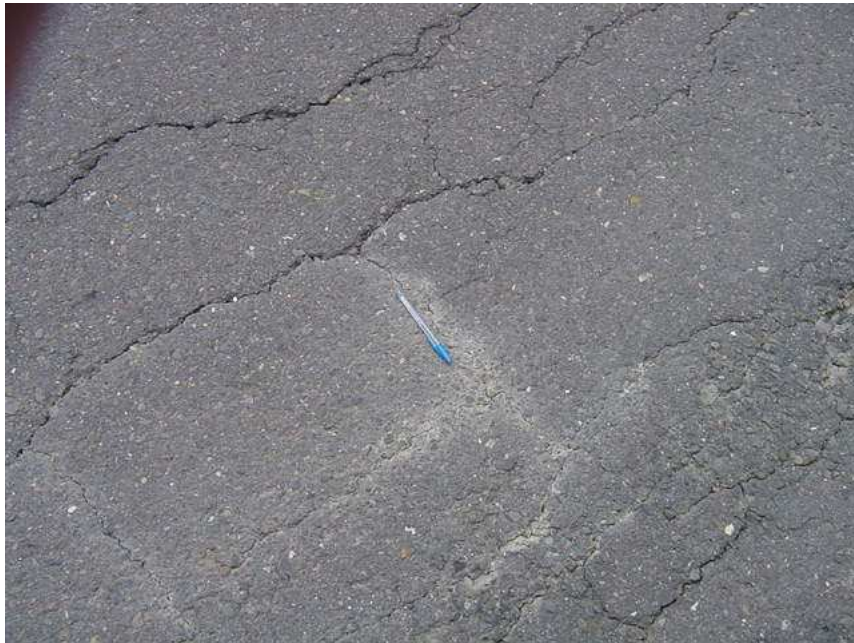
Figura N°4: Grietas longitudinales y agrietamiento por fatiga.
